# **Kelluvien betonilattioiden kaareutuminen**

Opinnäytetyö, Rakennustekniikan koulutusohjelma

Raasepori- Raseborg 2013

Opinnäytetyössä tutkitaan kelluvaa betonilattiarakennetta. Työn tavoitteena on tutkia kelluvan betonilattian käyttäytymistä kuivaamisen alkuvaiheissa, lattiavalusta päällystysajankohtaan, pääosin työmaan näkökulmasta. Tutkimuksessa käytetään esimerkkikohdetta, joka on Hartela Oy:n urakoima hoivakodin lisärakennus Inkoossa.

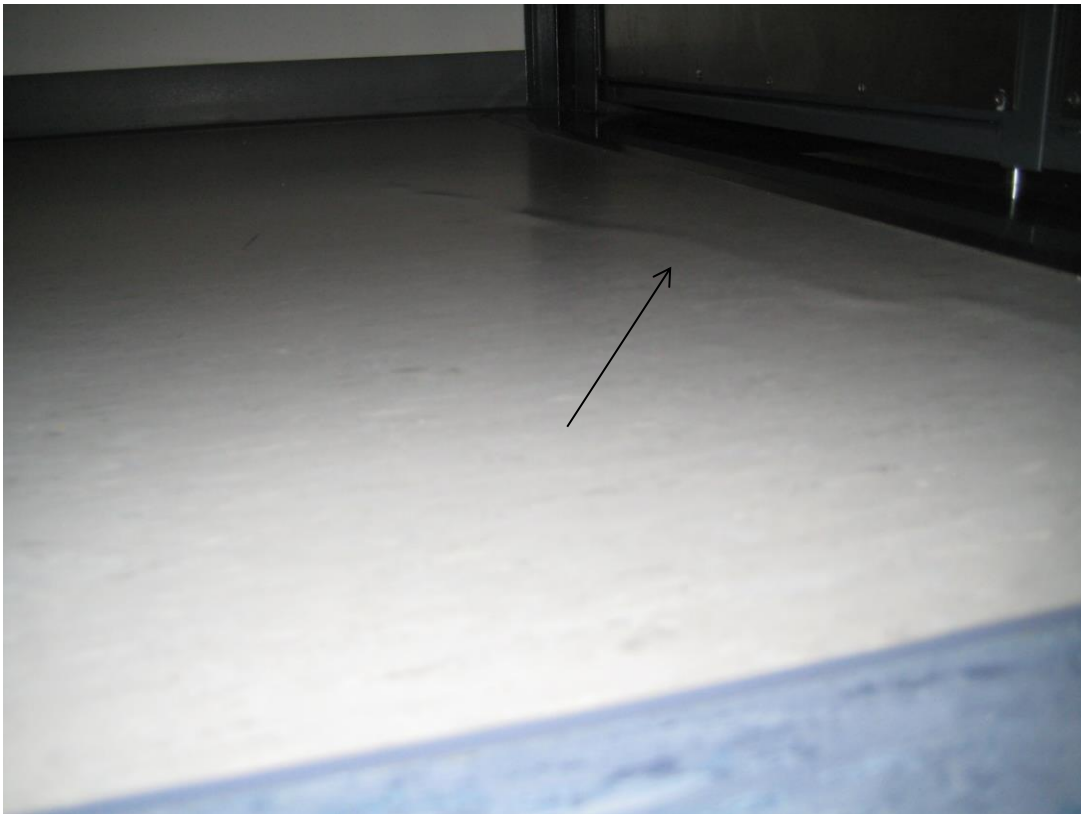
**Kuva 5.** Halkeama pintalaatassa joka näkyy hyvin muovimaton lävitse (Janne Nykänen)

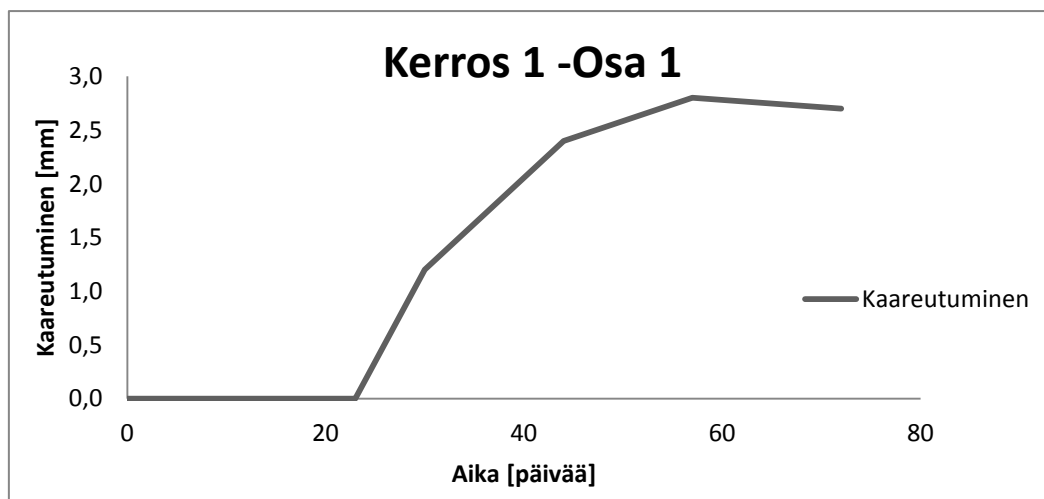
Mittaustuloksista lasketut päivämääräkohtaiset keskiarvot muodostavat kuvaajan, joka demonstroi kaareutumisen ajan funktiona, (ks. kuva 14). Kuvasta 14 pystytään toteamaan, että 1-kerroksen 1-valualueen lattiat alkavat kaareutua noin 20 päivän kuluttua valupäivästä. Laatan alettua kaareutua, se nousee huomattavasti noin 40 päivän ajan, kunnes se äkillisesti laantuu ja pysähtyy noin 60 päivän jälkeen valupäivästä. 70 päivän jälkeen näkyy merkkejä kaartumisen palautumisesta. Kaareutumisen suurin keskiarvo on 2,8 mm.

**Kuva 14.** Kuvassa esitetään aiemmat kaareutumisen mittaustulokset ajan funktiona. (Janne Nykänen)

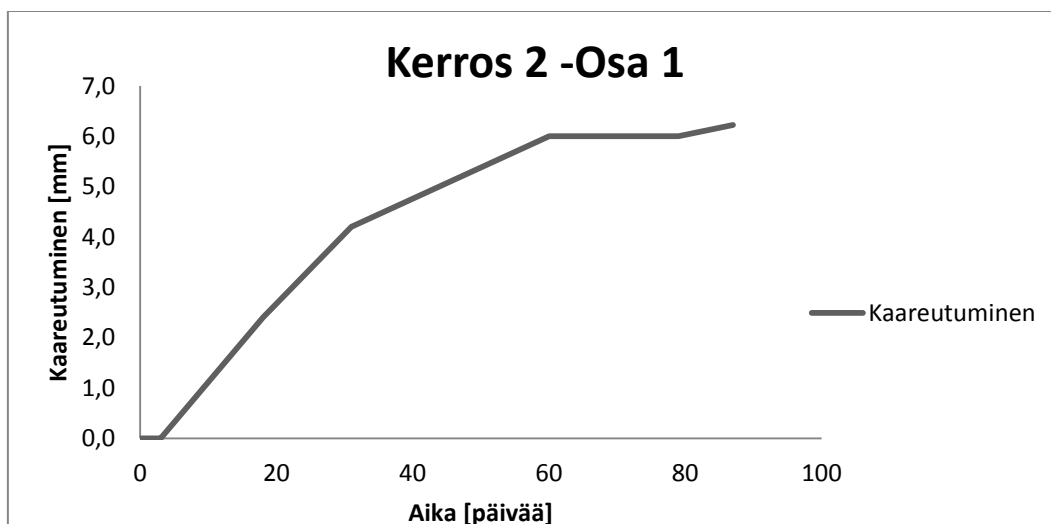
Kuvan 10 kuvaajasta nähdään miten 2-kerroksen 1-valualueen lattiat alkavat kaareutua jo noin 5 päivän kuluttua valusta, ja kaareutuminen laantuu vasta 60 päivän jälkeen. Kaareutumisen keskiarvo on jopa 6,0 mm.

**Kuva 15.** Kuvassa esitetään Kerros 2, osa-1 kaareutuminen ajan funktiona. (Janne Nykänen)

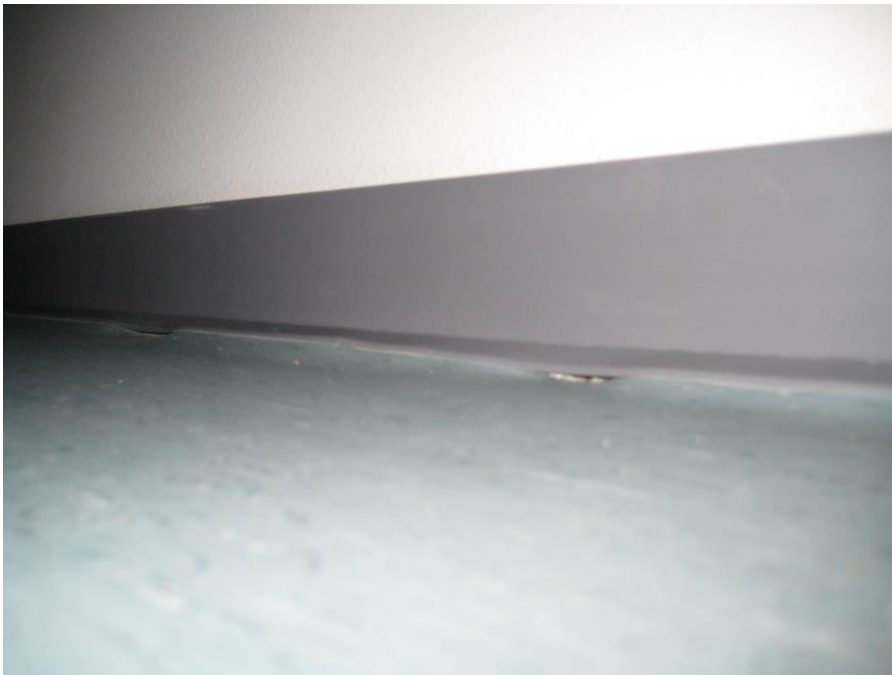
Esimerkkikohteessa käytetty lisäraudoitus ei vaikuttanut kaareutumisen palautumiseen, ei ainakaan nähtävästi. Betonilaatta oli painunut yhtä paljon kuin aikaisemmin nousut. Kaareutumisen palautumisesta oli merkkejä jopa seinälinjojen keskeltä (katso kuva 17).

*Kuva 17. Seinälinjan kohdalta painunut lattiapinta. (Janne Nykänen)*

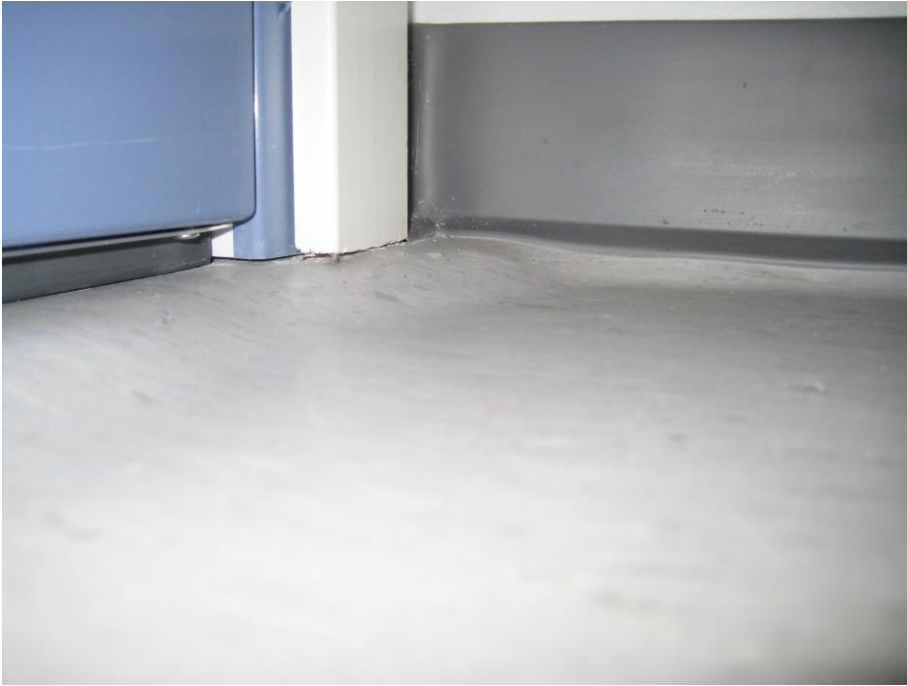
Lattian hiominen oikeaan korkoon ennen kaareutumisen palautumista johtaa siihen, että palautumisen myötä lattia laskee alle tarkoitetun koron (katso kuva 18). Tästä oli esimerkikohteessa monta todistetta, etenkin kelluvan lattian ja seinäelementin liitoksessa, oviaukon kohdalla. Tämä on hyvä todiste siitä, että lattian tasoitus ja mattotyö tulisi tehdä vasta kun kaareutuminen on täydellisesti palautunut.

**Kuva 18.** Kuvassa näkyy miten lattia on laskenut selvästi alle valukoron. Vasemmalla sijaitsevan ovenaukon alapinta on lattian alkuperäinen korko. (Janne Nykänen)

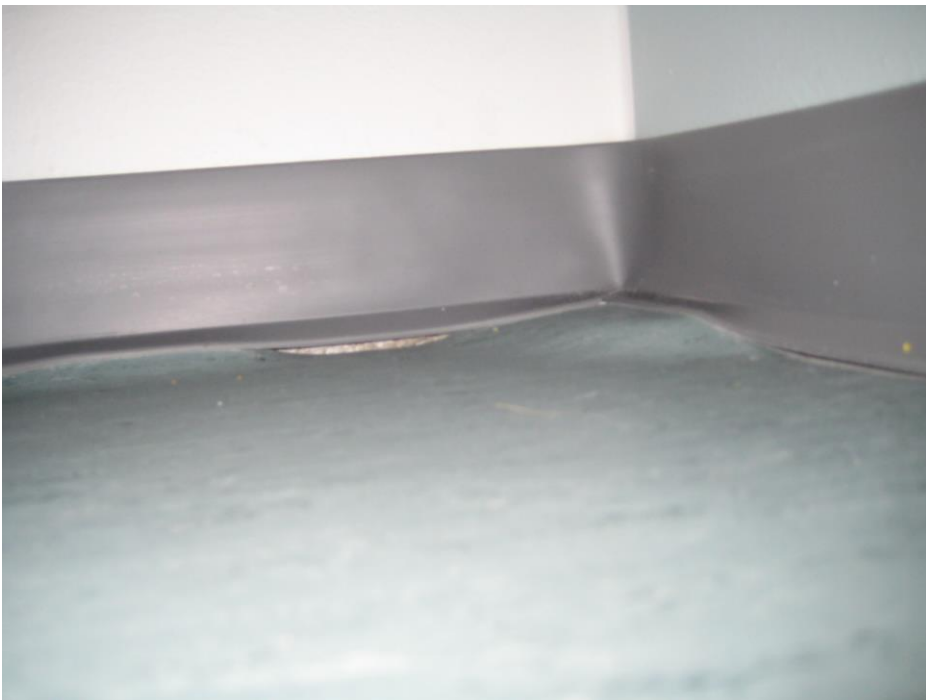
Jostakin syystä lattiamatto oli useissa kohdissa kiinni seinässä ja sen takia noussut irti lattiapinnasta. Muovimaton irtoaminen lattiasta tekee lattiapinnan epätasaiseksi sekä saa sen näyttämään erittäin rumalta (katso kuva 19).

**Kuva 19.** Kulmassa muovimatto on kiinni seinässä ja lattia on painunut alas monta millimetriä. (Janne Nykänen)

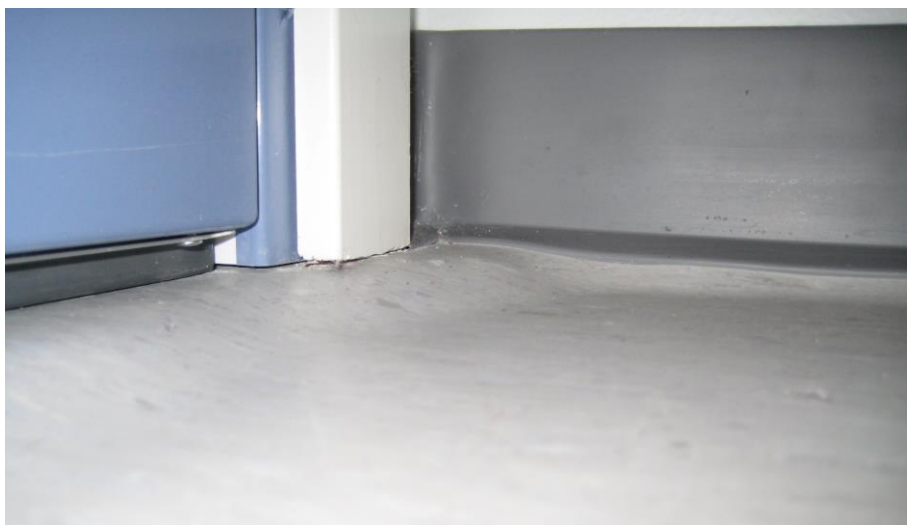
Efter att golvet krökning hade fått sjunka en god tid, besökte jag undersökningsobjektet för att se om golven hade förändrats sedan senast. Tilläggsarmeringen som användes hade inte påverkat golvhörnens sjunkning, utan golven hade sjunkit ner lika mycket som de tidigare hade stigit, vilket innebar att golven nu låg delvis under den rätta höjden. Eftersom man på en del ställen var tvungen att slipa ner plattan till rätt höjd, så då den senare sjunker ner så blir golvet höjd under ursprungsläget (se figur 4).

*Figur 4. I bilden ser man hur golvet sjunkit ner under ursprungsläget. (Janne Nykänen)*

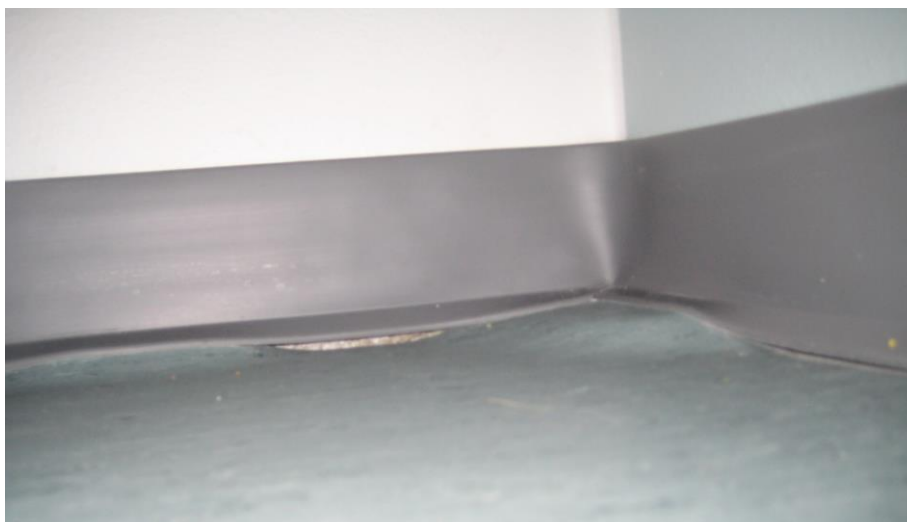
Av någon anledning hade golvmattan fastnat i väggen, och på grund av det så har mattan lossnat från golvet. Detta gör golvytan ojämn och ger ett fult utseende (se figur 5).

*Figur 5. I hörnet har mattan fastnat i väggen och därför lossnat från golvytan. (Janne Nykänen)*
