UUDEN KORITEKNIIKAN VAIKUTUS KORIKORJAUKSIIN

Mikko Virsiheimo
Opinnäytetyö
Kevät 2013
Kone- ja tuotantotekniikan koulutusohjelma
Oulun seudun ammattikorkeakoulu

Tässä opinnäytetyössä käsiteltiin uuden koritekniikan vaikutuksia korikorjauksiin. Työn tavoitteena oli koota kattavasti tietoa uudesta koritekniikasta. Teoriaa havainnollistettiin käytäntöön suorittamalla vakuutusyhtiön lunastamalle BMW e46 -ajoneuvolle kolarikorjaus.

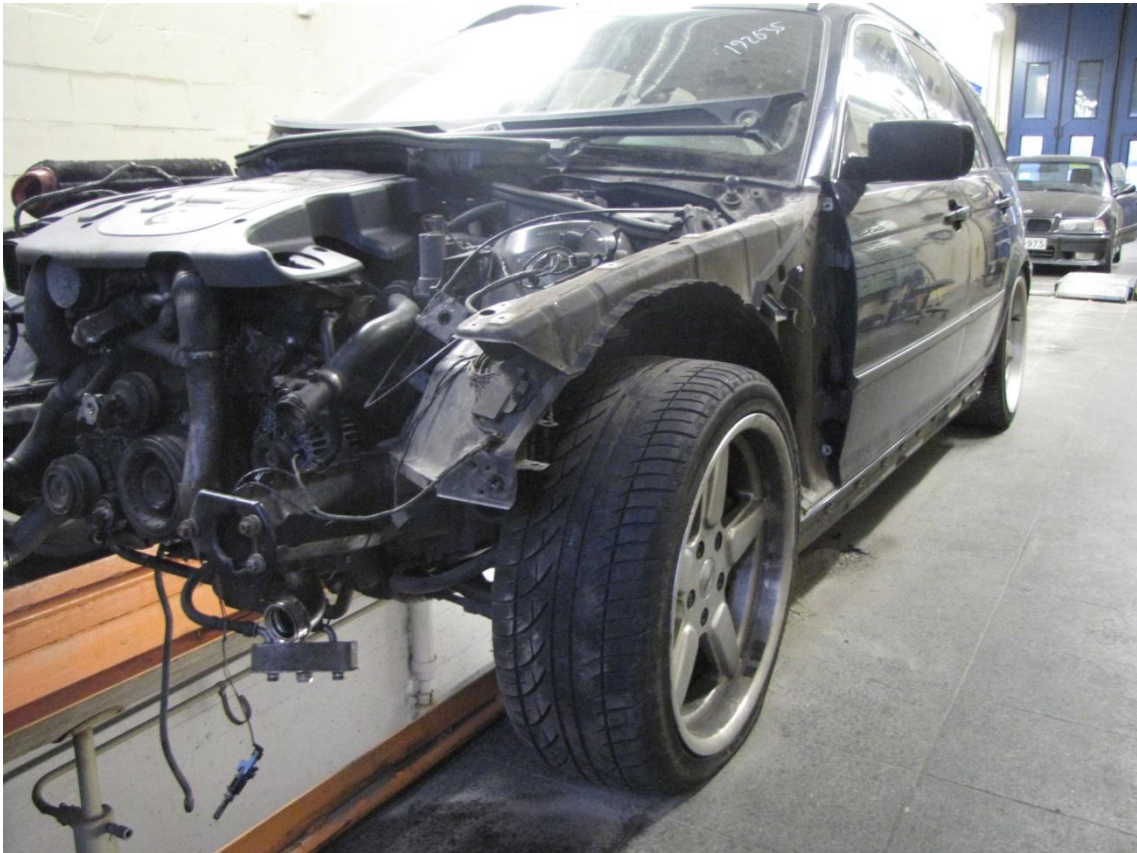
katsottuna pois kaikki osat ennen moottoria. Purkamista jatkettiin myös auton sivuille, joista purettiin pois etulokasuojat sekä muoviset sisälokasuojat.

KUVA 24. Kaikki vaurioituneet osat poistettuna

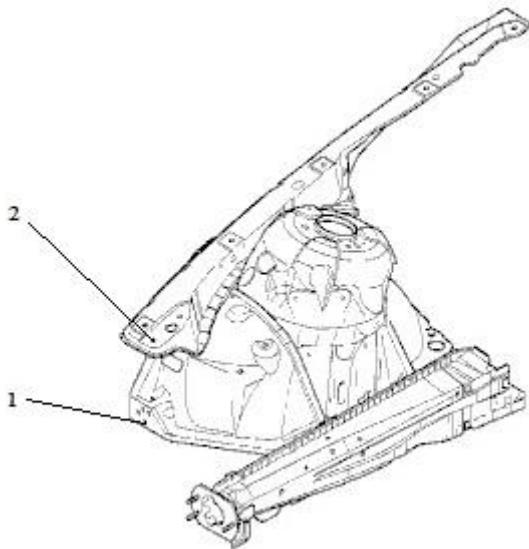
Mittasimme vielä yläpuoliset mittapisteet mitaten ensin vaurioitumattoman puolen ja verraten sitä vaurioituneeseen. Koska mittaukset tuli tehdä korjaamattomalle ja korjatulle ajoneuvolle, mittasimme ensin luonnollisesti korjaamattoman ajoneuvon keulan, jonka jälkeen olimme tietoisia todellisista vaurioista. Vasemman puolen (kuljettajan puoli) etukulma oli toleranssien sallimissa mitoissa, mutta oikeassa etukulmassa, johon törmäys oli sattunut, oli jo silmin havaittavissa vääntymisiä. Kuvassa 30 on vaurioitunut alue, johon on numeroitu toleransseista poikkeavat mittapisteet.

KUVA 30. Auton etuosan sivurakenne (28)
