Wanhan Karhunmäen vapaa-ajankeskuksen kuntoarvio

Opinnäytetyö

Kuntoarvio Wanha Karhunmäki

Kuntoarvioraportti

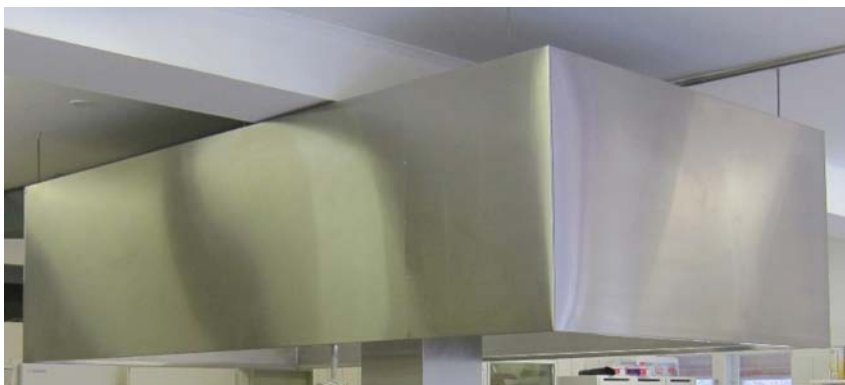
Keittiötä on modernisoitu lisäämällä sinne nykyaikaisia laitteita, kuten koneellinen kylmiö sekä astianpesukone. Modernisoinnista johtuen rakennukseen on alkanut kertyä kosteutta, joka ilmenee esim. keittiön ikkunoiden kastumisella tiivistyvistä kosteudesta. Keittiöön on asennettu myös koneellinen ilman poisto (kuvio 2), mutta ei koneellisesti ohjattua tuloilmaa, mikä aiheuttaa rakennukseen alipaineen. Alipaineen vaikutuksesta korvausilma tulee rakenteiden läpi, josta mahdolliset itiöt ja muut epäpuhtaudet pääsevät hengitettävään ilmaan.

Kuvio 2. Keittiön koneellinen ilmanpoisto

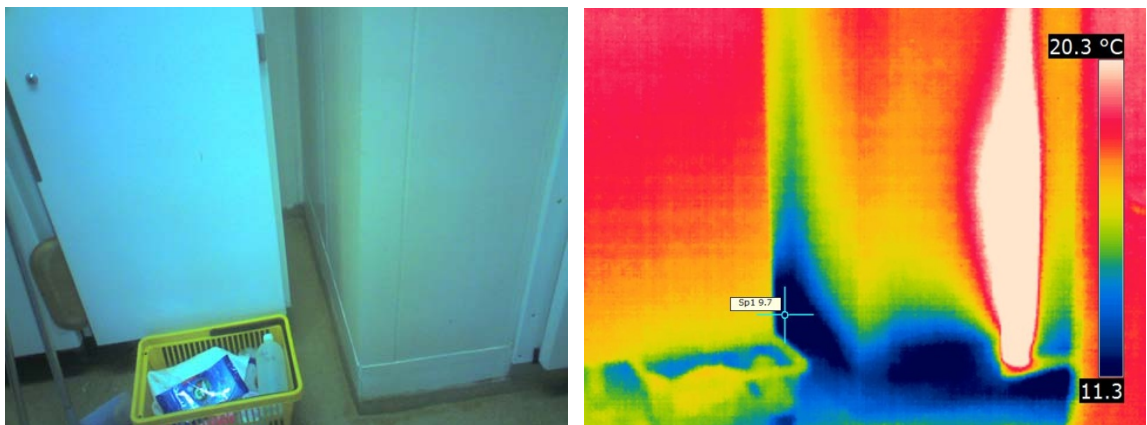
Keittiön kylmiöiden ulkoseinien alaosassa esiintyvän kasvuston sekä emännän toistuvien iho-oireiden vuoksi Wanhan Karhunmäen keittiössä tehtiin pakastin- ja vihanneskylmiöiden lämpökuvaukset. Kylmiöiden seinäelementtien alaosissa olevan kasvuston syntymissyytä pyrittiin kartoittamaan lämpökuvauksen avulla. Saatujen tulosten perusteella varmistuttiin siitä, että kylmiöiden seinäelementtien alaosissa on lämpövuotoja (kuvio 4). Lämpövuodot aiheuttavat sen, että lämpimästä huoneilmasta kosteus pääsee tiivistymään kylmään seinäelementtiin, mikä luo mikrobikasvustolle otolliset kasvuolosuhteet.

Kuvio 4 a ja b. Kylmiön kostunut seinän alapää

Kylmiön kostunut seinän alapää heikentää lämmöneristystä ja pudottaa pintalämpötilaa. Kesäaikaan ilman kosteus voi olla hyvinkin RH 60 %, jolloin kastepiste on 11 °C (kuvio 5). Emäntien havaitsema homekasvusto on selvästi tiivistymiskosteuden aiheuttamaa.

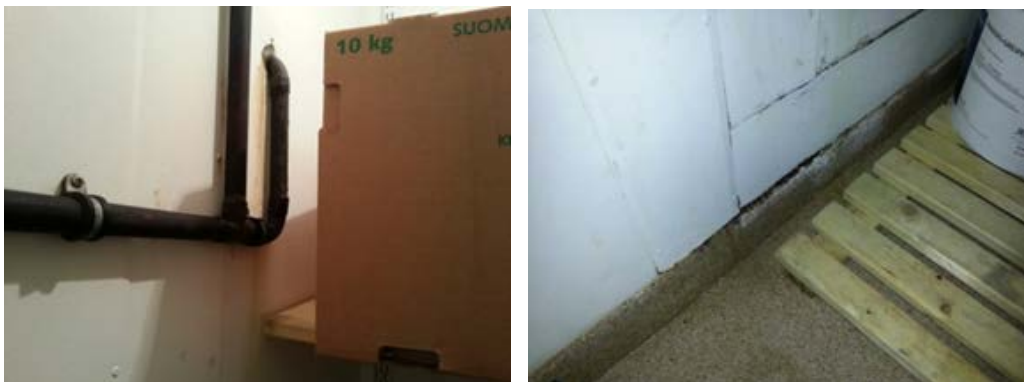
Ongelmakohtaksi osoittautui myös pakastinkylmiön höyrystimen kondenssivesiputken läpivienti. Pakastinkylmiöstä, jonka lämpötila on noin $-18\text{ }^{\circ}\text{C}$, menee kondenssivesiputki seinäelementin läpi vihanneskylmiöön, jonka lämpötila on noin $+5\text{ }^{\circ}\text{C}$. Koska kondenssivesiputken eristys ja läpivienti ovat puutteelliset, eikä kondenssivesiputkea ole eristetty lainkaan vihanneskylmiön puolelta, kosteus pääsee tiivistymään putken ulkopintaan ja sitä kautta seinäelementin sisälle (kuvio 6). Kuntoarvion tarkastuskierroksella tehtyjen pintakosteusmittausten perusteella voidaan olettaa, että vihanneskylmiön seinäelementistä vesi on päässyt myös lattia-rakenteisiin, koska lattian kosteusarvot läpiviennin kohdalla ovat korkeat.

Kuvio 6 a ja b. Kylmiön kondenssivesiputken valumat rakenteisiin.

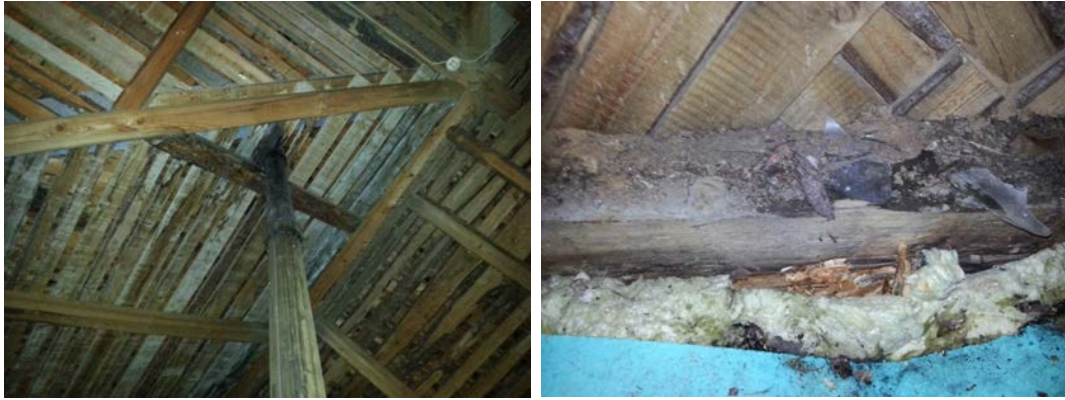
Tarkastuskierroksella tehdyistä havainnoista voi päätellä, että rakennuksen huolto- ja korjaustöiden laiminlyönneistä seuraa vakavia vaurioita. Suurimpana huolenaiheena rakennuksen kunnossa ja toimivuudessa ovat vesikaton vuodot ja salaojien puute. Vesikatossa olevat vuodot ovat olleet tiedossa jo useita vuosia, eikä niille ole tehty mitään. Tästä johtuen vesi on päässyt vaurioittamaan yläpohjan kantavia rakenteita (kuvio 9), sekä valumaan pitkin sisäkattoja ja -seiniä, tehden vaurioita myös sisätilojen pintarakenteisiin. Vesikaton perusteellinen kunnostus tai uusiminen on tehtävä mahdollisimman nopealla aikataululla, etteivät vauriot etene ja aiheuta kiinteistön käyttäjille vaaraa.

Kuvio 9 a ja b. Viemärin läpivienti ja sen vuodosta aiheutunut lahovaurio

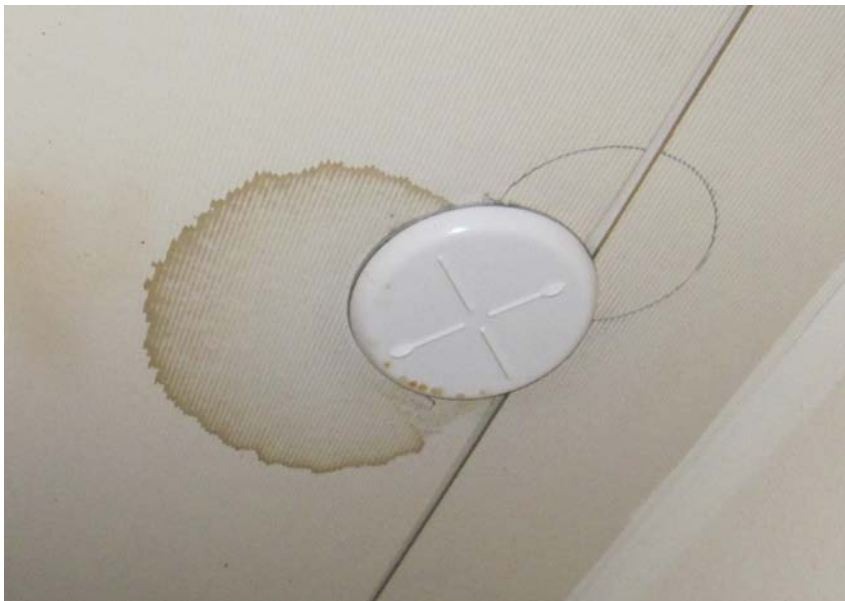
Vaikka sisäkatoista löytyi kosteusvaurioita, niin kaikki vauriot ei johtuneet vesikatton vuodoista (kuvio 10). Läpivientien kohdalla höyrinsulku ilmeisesti vuotaa ja kosteutta tiivistyy rakenteisiin. Näissä kohdissa kehittyy helposti hometta, joka voi levitä ympäri huoneistoa alipaineen vaikutuksesta.

Kuvio 10. Puutteellisesti tiivistetyn läpiviennin aiheuttama kosteusvaurio

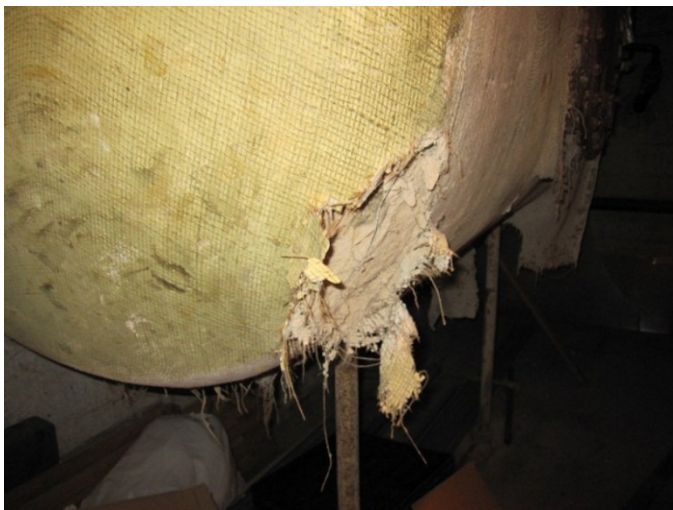
Kellarissa olevissa putkieristeissä ja lämminvesivaraajan eristeessä on asbestia (kuvio 11). Tämän havainnon jälkeen kiinteistön omistajaa kehoitettiin keskeyttämään työt kellarikerroksessa sekä tilaamaan asbestikartoituksen ja sen osoittamassa laajuudessa myöhemmin asbestipurun.

Kuvio 11. Lämminvesivaraajan rikkoutunut asbestieriste

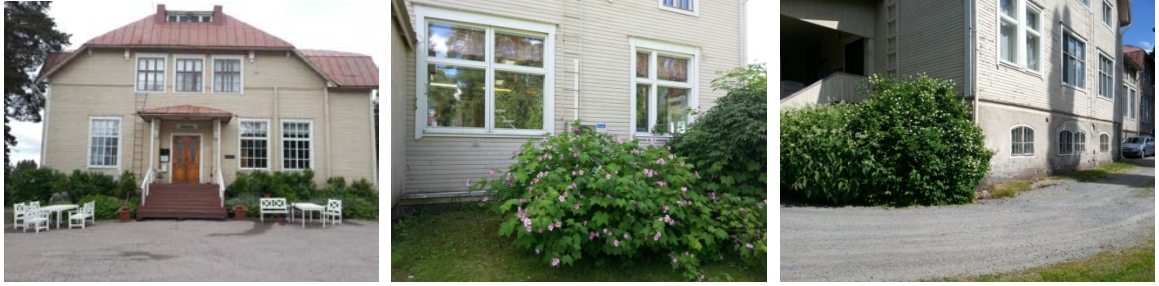
Ulkoalueet päärakennus Juholan ympärillä ovat pääosin asfaltoitu. Pääsisäänkäynnin seinustalla on korotettu kukkapankki (kuvio 2).

Kuvio 2 a, b ja c. Pääsisäänkäynnin edustalla oleva kukkapenkki ja muita istutuksia

Piha-alueiden kaadot on muokattava siten, että pintavedet ohjautuvat rakennuksesta pois päin. Kukkapenkit tulisi erottaa rakennuksen perusmuurista esimerkiksi patolevyillä, etteivät ne pääse vaurioittamaan perusmuuria. Rakennuksen vieressä olevan suuren männyn oksat nojaavat rakennuksen kattoon, ne olisi hyvä poistaa.

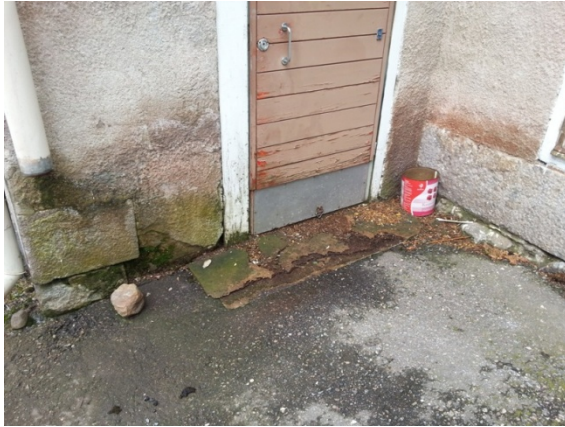
Katolta tulevat sadevedet on johdettu ulkopuolisista syöksyputkista suoraan maahan tai betonikouruihin. Osasta syöksyputkista puuttuu kokonaan syöksyputken alaosassa oleva "heittökäyrä" (kuvio 3.), joka ohjaa sadeveden rakenteesta pois päin. Piholla ei ole sadevesikaivoja. Vedenpoisto toimii pihan kaatojen varassa.

Kuvio 3. Kellarin sisäänkäynnin viereinen syöksyputki, josta puuttuu heittokäyrä

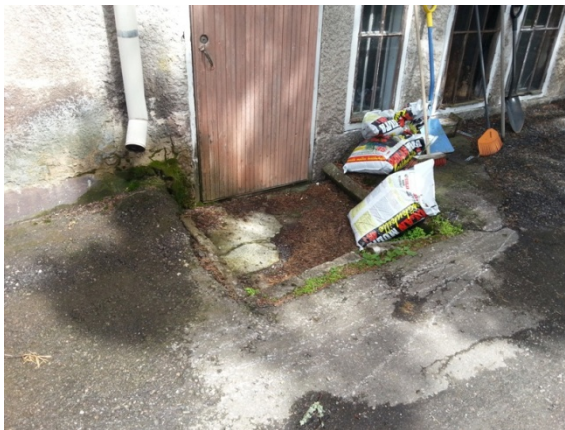
Kellaritiloissa on viitteitä siitä, että sadevedet pääsevät valumaan lattialle sateen sattuessa. Tämä johtuu todennäköisesti siitä, että yksi kellariin johtavista sisäänkäynneistä on porrastettu pintamaata alemmaksi, eikä siihen ole asennettu kaivoa (kuvio 4).

Kuvio 4. Kellarin toinen sisäänkäynti

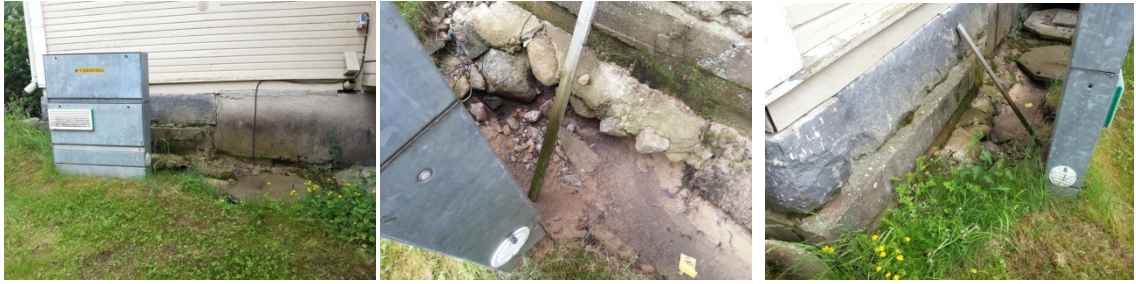
Keittiön puoleisessa päädyssä sadevedet ovat vieneet maa-ainesta perusmuurin vierestä vanhojen betonisten jätevesikaivojen juurelle (kuvio 5).

Kuvio 5 a, b ja c. Sadeveden aiheuttamia vaurioita keittiön puoleisessa päädyssä

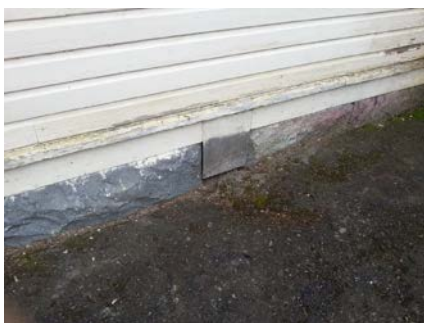
Rakennuksen perustukset ovat osittain maanvaraista teräsbetonianturaa ja perusmuuria sekä ns. vanhaa kivijalkaa. Alapohjat ovat kellarin osalta maanvaraisia teräsbetonilaattoja ja muualla on tuulettuva alapohja. Tuulettuvan alapohjan tuuletusaukot on peitetty vanerilevyillä (kuvio 6).

Kuvio 6. Vanerilevyllä peitetty tuuletusaukko

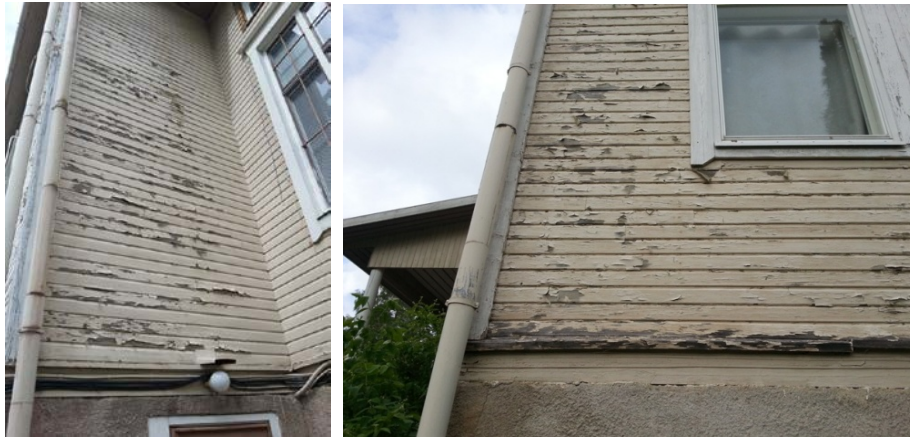
Julkisivujen maalipinta on kauttaaltaan välttävissä kunnossa (kuvio 7). Rappauskerroksessa on muutamia halkeamia ja sammalta.

Kuvio 7 a ja b. Julkisivun maalivaurioita

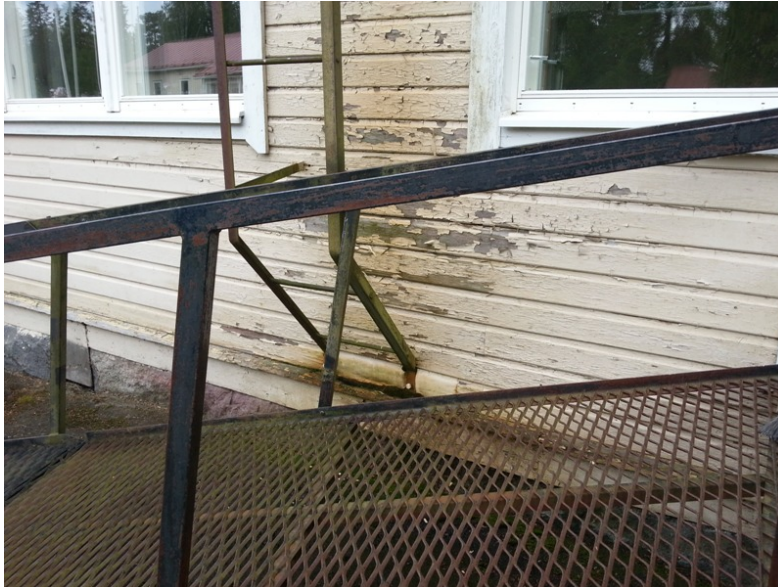
Syöksytorvissa esiintyy vesivuotoja sekä osasta syöksytorvista puuttuu palasia. Syöksytorvien maalipinta hilseilee. Palotikkaista osa on puisia ja osa metallisia. Palotikkaiden maalipinta hilseilee, metallisissa tikkaissa hieman ruostetta. Inva-rampin kaiteista maali on hilseillyt, tästä johtuen kaiteissa hieman ruostetta (kuvio 8).

Kuvio 8. Invarampin ja tikkaiden ruostevauriot

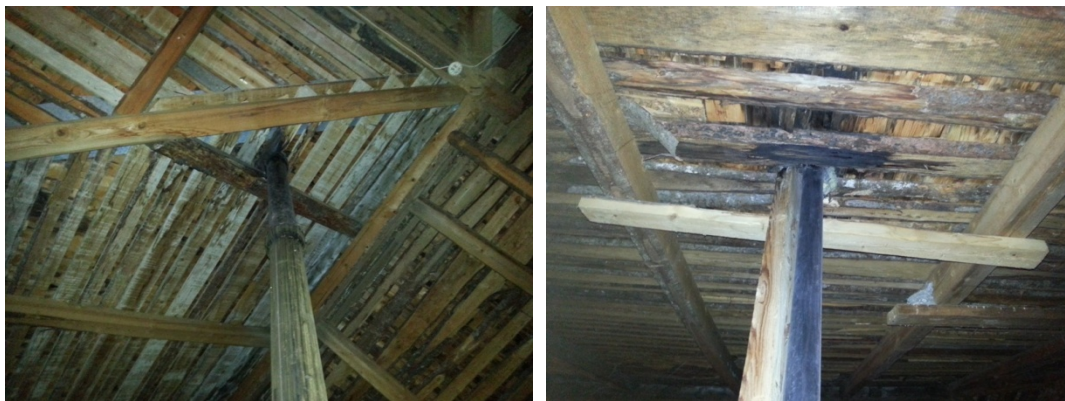
Katolla esiintyy vesivuotoja. Vesivuotojälkiä on ullakolla mm. läpivientien (kuviot 9 ja 10), katon jiirien ja konesaumojen kohdalla (kuvio 11). Vesivuodoista aiheutuneita jälkiä on myös useassa kohdassa toisen kerroksen seinä- ja kattorakenteissa. Kaikki kosteusvauriot eivät välttämättä johdu vesikaton vuodoista, vaan ne voivat johtua aluskatteena toimivan päreen ja peltikatteen välisen tilan riittämättömästä tuuletuksesta. Tällöin ullakon ilmasta peltikaton alapintaan kondensoituva vesi ei pääse kuivumaan ja se aiheuttaa päreeseen kosteusvaurioita. Katon puurakenteissa on lahovaurioita vuotokohtien alusrakenteissa sekä joissakin kantavissa rakenteissa (kuviot 12 ja 13). Räystäiden otsalauoituukset ovat huoltomaalauksen ja kunnostuksen tarpeessa.

Kuvio 9 a ja b. Lämpivientien vuotoja ja eristämätön viemärin tuuletusputki

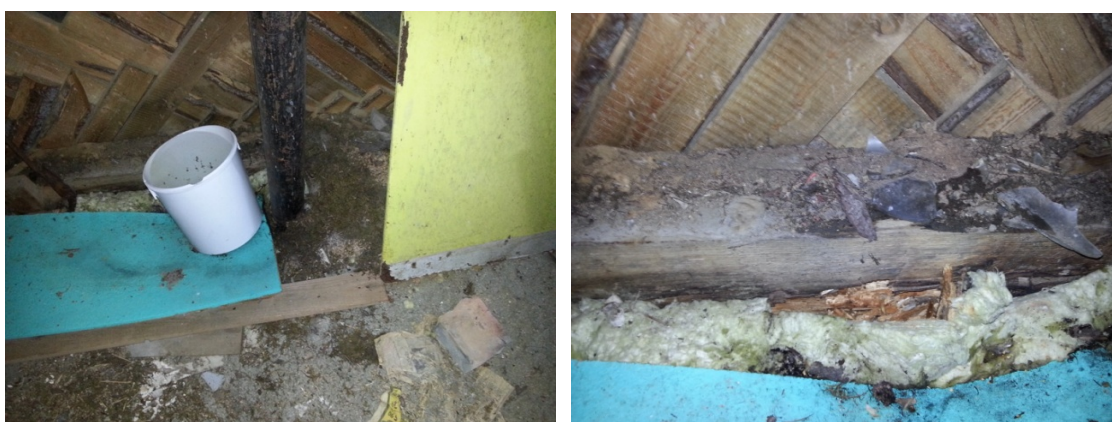
Kuvio 10 a ja b. Tuuletusviemärin läpiviennin vuodoista tulleita vaurioita

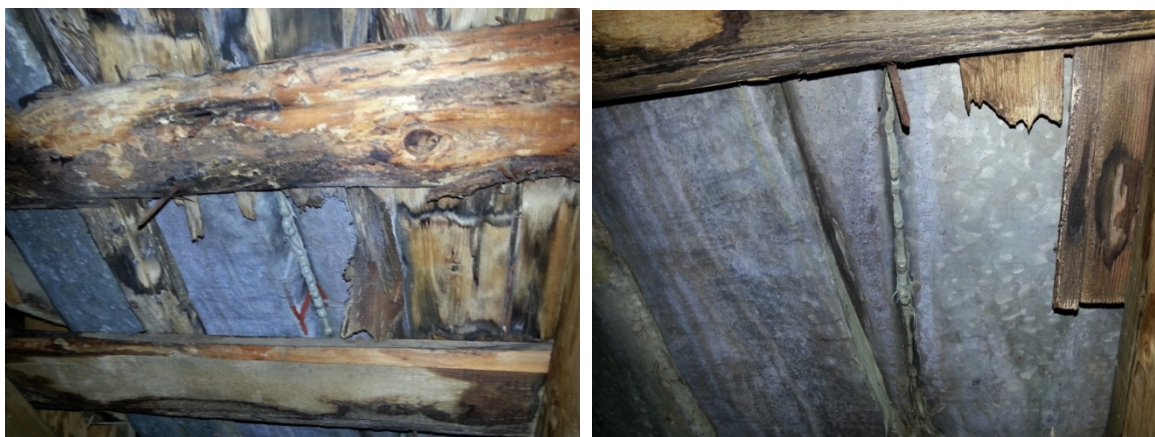
Kuvio 11 a ja b. Silikonilla paikattuja vesikaton vuotokohtia

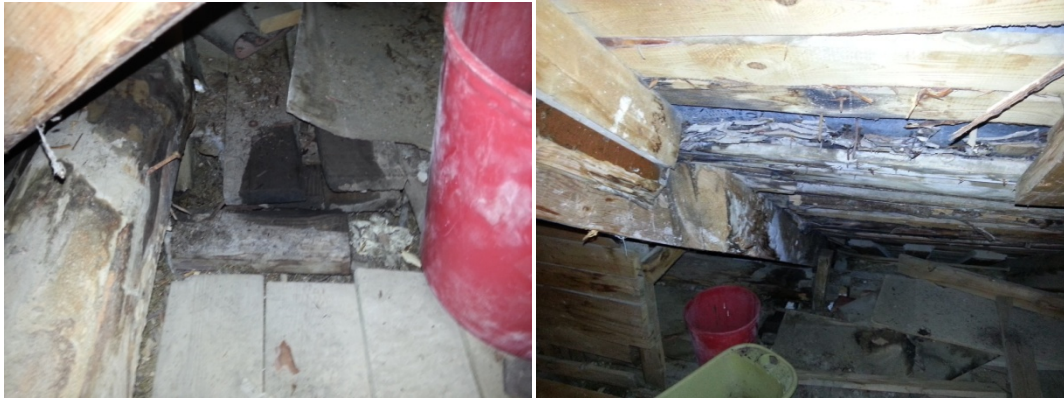
Kuvio 12 a ja b. Vuodoista aiheutuneita vaurioita

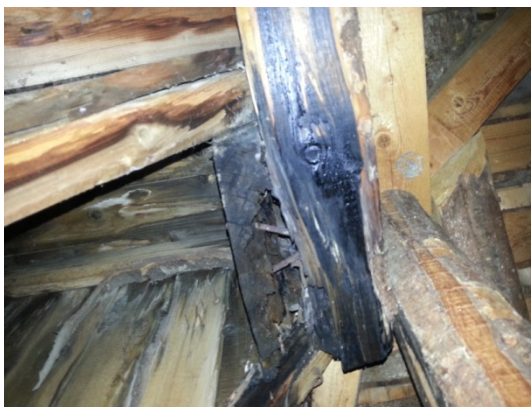
Kuvio 13. Vuotojen aiheuttama lahovaurio kantavassa rakenteessa

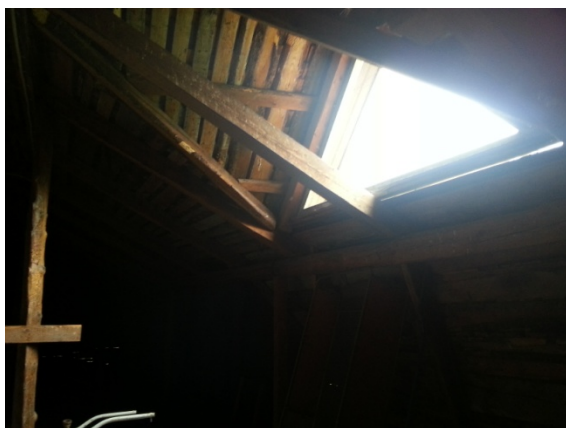
Ullakon avoimista, verkotetuista ikkuna-aukoista pääsee viistosade sisään (kuvio 14).

Kuvio 14. Ullakon avonainen ikkuna

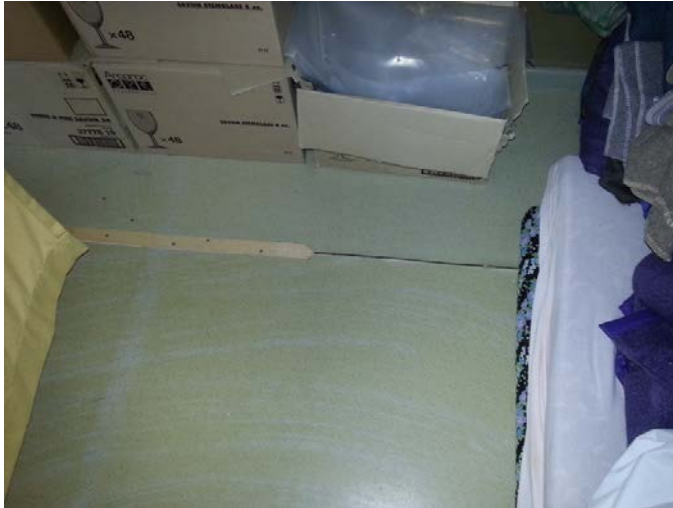
Huonetilojen lattiapinnoitteet ovat irronneet saumakohdista (kuvio 15). Seinien pinkopahvit kupruilevat ja ovat irtonaisia, tapetit ovat kuluneita. Maalatuissa paneelikatoissa maali on hilseillyt vesikaton vuotokohdista (kuvio 16). Nykyisen kuivaushuoneen ikkunaseinällä ikkunoiden alapuolella olevat lastulevyt ovat kastuneet (kuvio 17).

Kuvio 15. Toisen kerroksen makuuhuoneen irtonainen lattiapinnoite

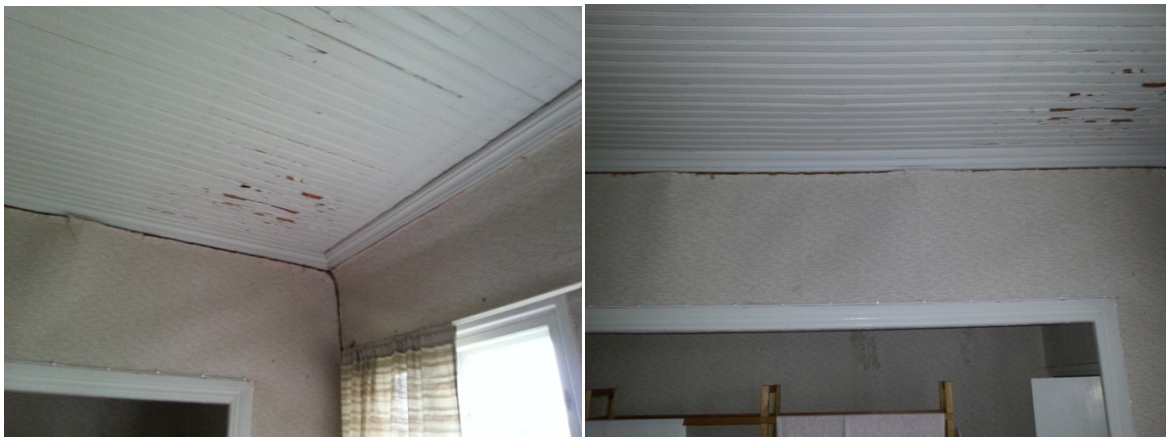
Kuvio 16 a ja b. Entisen emännänhuoneen katossa oleva vesivaurio ja irtonainen pinkopahvi

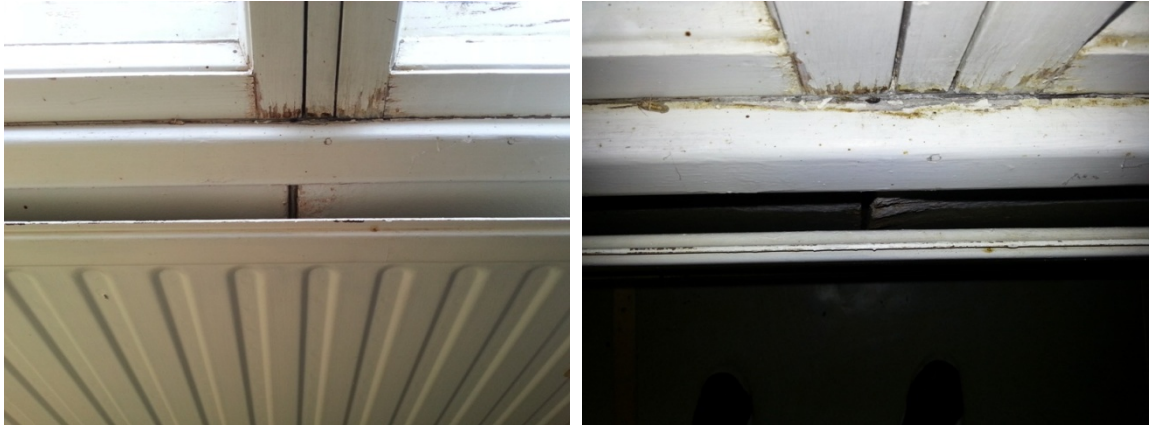
Kuvio 17 a ja b. Nykyisen kuivaushuoneen ikkunan alapuolinen kosteusvaurio

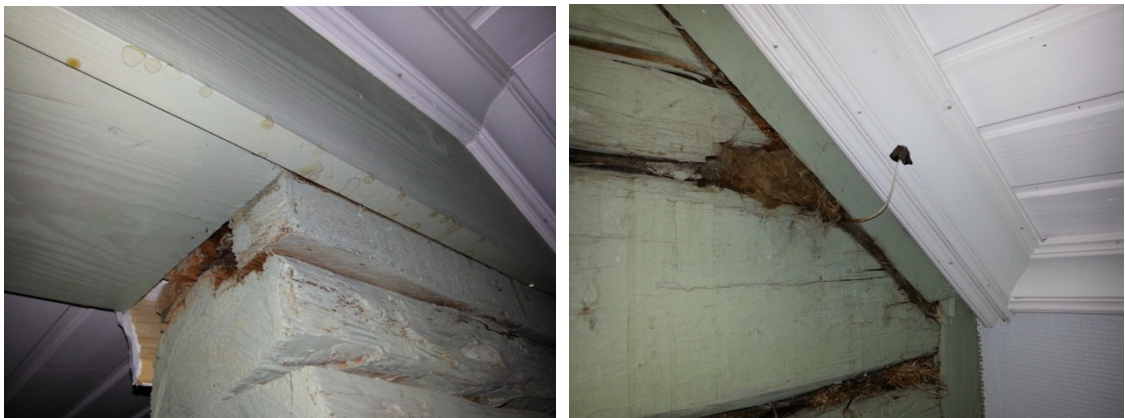
Opiston ikkunaseinää vasten olevan hirsiseinän ylin hirsi on lahonnut (kuvio 18). Tämä johtuu vesikaton vesivuodosta.

Kuvio 18 a ja b. Körttimuseon opistot osalla olevan väliseinän lahovaurioita

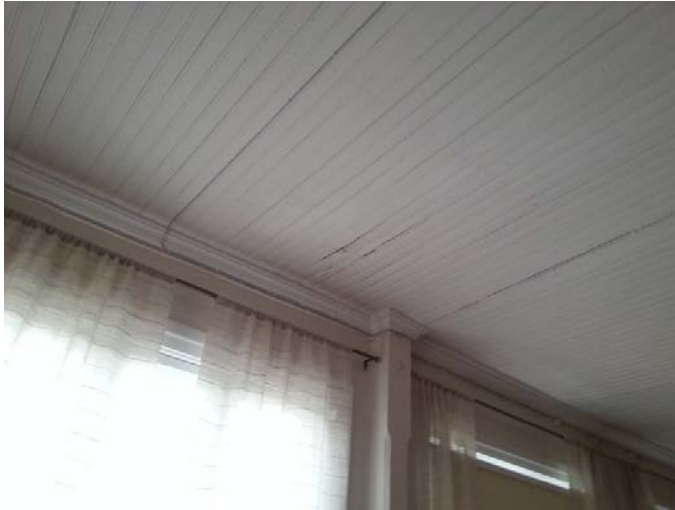
Kokoustilojen seinät ovat maalattua lasikuitutapettia sekä tapettia. Lattiat ovat maalattua laualattiaa, katot maalattua paneelia. Kokoustilojen pintarakenteiden kunto on tyydyttävä. Maali on hilseillyt katosta vesikaton vuotokohdista (kuvio 19).

Kuvio 19. Kokoustila Kankaalan katossa oleva vesivaurio

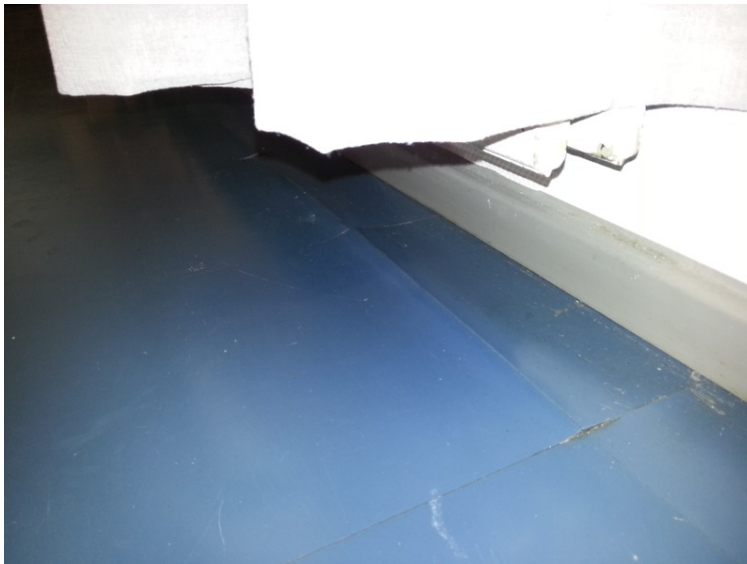
Salien seinäpinnat ovat maalattua lasikuitutapettia. Lattiapinnat ovat muovimattoja, katot ovat maalattua paneelia. Salien pintarakenteiden kunto on tyydyttävä. Suuren juhlasalin lattiassa ikkunaseinän vieressä lattiapinnoite on hieman koholla saumankohdasta (kuvio 20).

Kuvio 20. Juhlasalin lattiamateriaalin kohonnut sauma

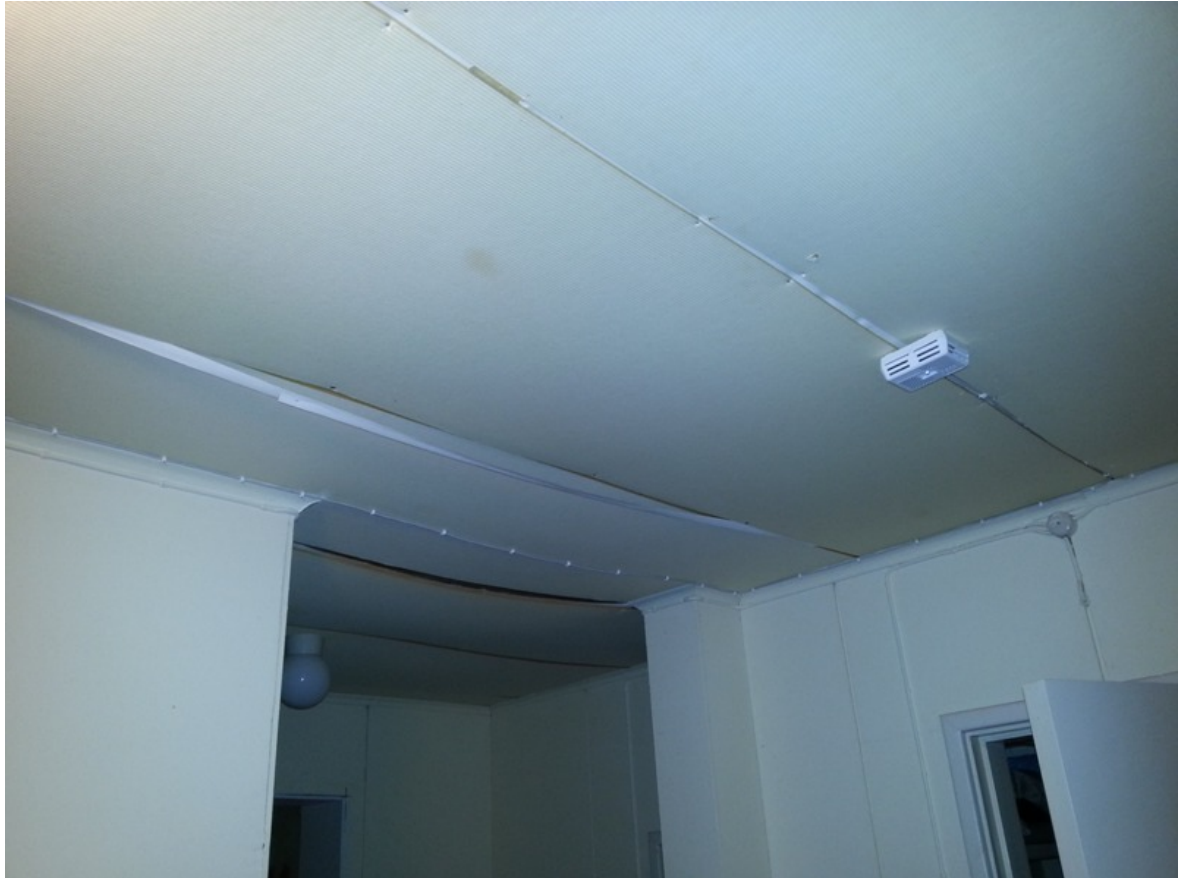
kenteiden kunto on tyydyttävä. Yläkerran käytävän kattoverhouslevyt ovat osin irronneet (kuvio 21). Yläkerran eteisen katossa ja seinässä on vesikaton vuodoista johtuvaa lastulevyn turpoamista (kuntoarvion tekohetkellä molemmat pinnat olivat kuivia). Yläkerran wc:n edessä oleva lattia on hieman painunut sekä lastulevyn pinta näyttää saaneen joskus kosteutta (kuntoarvion tekohetkellä kuiva). Lattioiden ja rappusten maalipinta on hieman kulunut (kuvio 22).

Kuvio 21. Toisen kerroksen käytävän irtonaiset kattoverhouslevyt

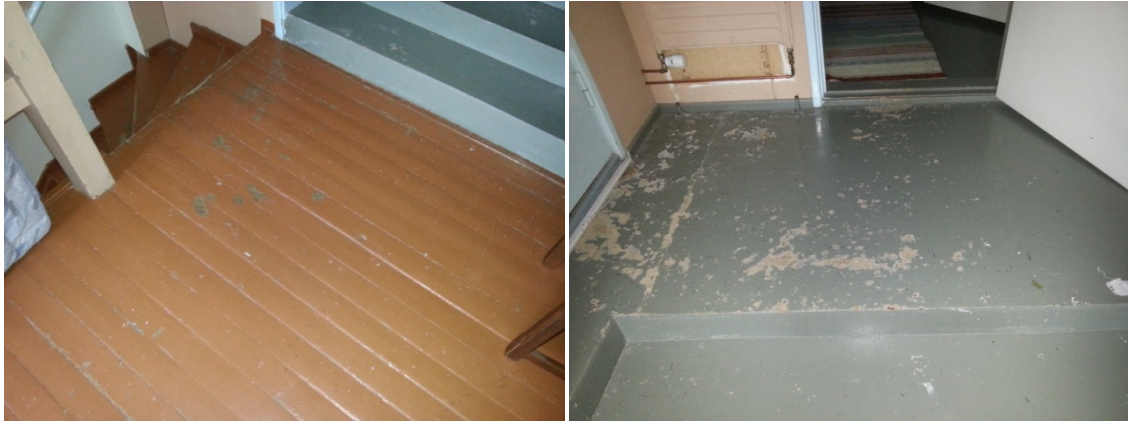
Kuvio 22. Toisen kerroksen eteisen lattiapinnan maalivaurioita ja painuma WC:n edessä

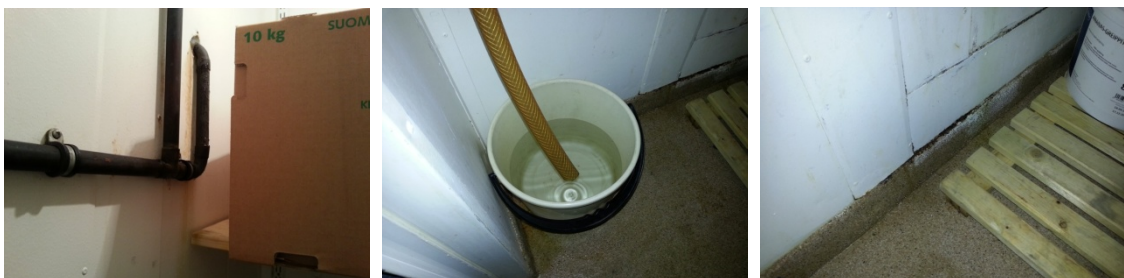
Tilojen pintarakenteiden kunto on tyydyttävä. Vihanneskylmiön sisällä oleva kondenssivesiputki on eristämättä, jonka vuoksi putken ulkopintaan kertyy vesipisaroi- ta, jotka valuvat seinää pitkin lattialle (kuvio 23). Tästä johtuen seinäelementin ja lattian saumakohdan lattiapinnoite on irtonainen. Vihanneskylmiön sisä- ja ulko- puolella, sekä pakastekylmiön takaseinän ulkopuolen lattia on kostea/märkä (90- 140). Tämä johtuu ilmeisesti kondenssivesiputkesta valuvasta vedestä, joka pää- see seinäelementtiin ja lattian saumakohdasta lattiarakenteisiin.

Kuvio 23 a, b ja c. Vihanneskylmiön kondenssivesiputken läpivienti ja keräilyastia sekä rakenteen sisään päässeeseen veteen aiheuttamia kosteusvaurioita

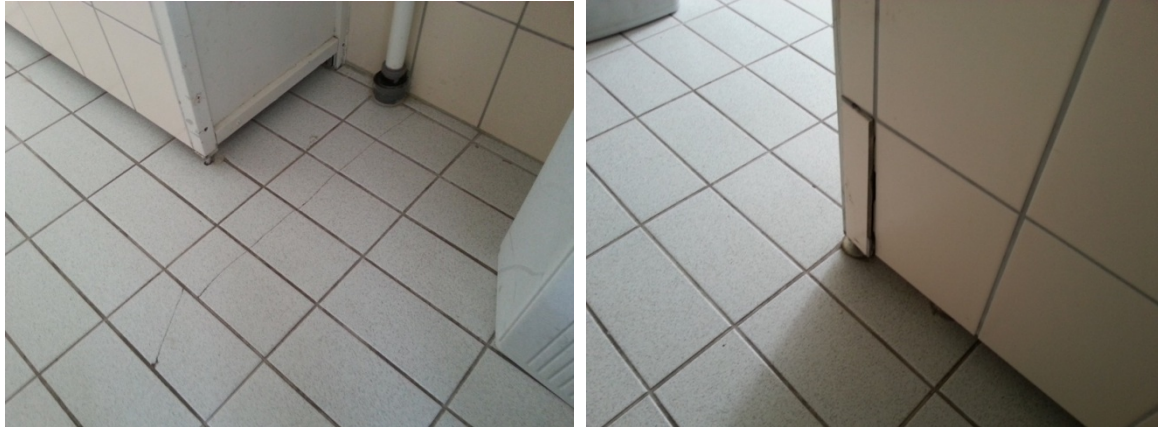
Kuvio 24 a ja b. Naisten WC:n lattian haljenneet laatat sekä kevyestä väliseinästä irronnut laatta

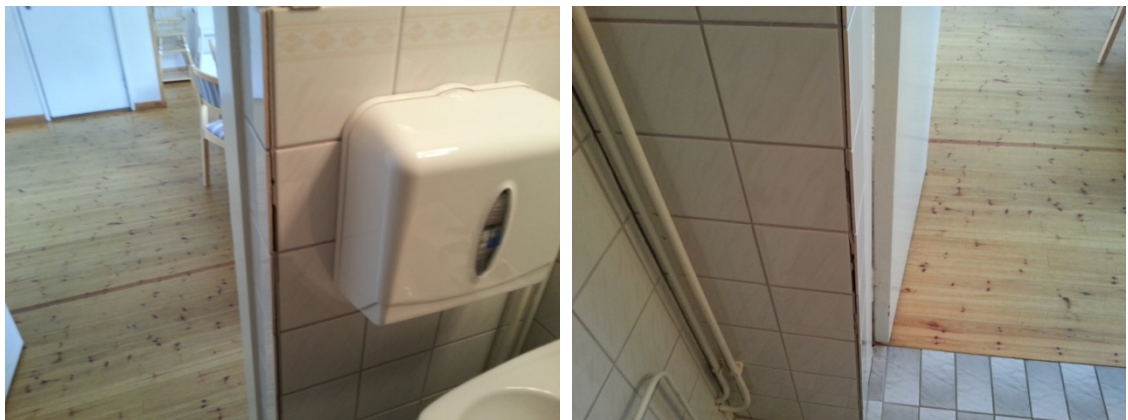
WC:n oviaukon reunoilla laatat ovat heikosti kiinni sekä laattasaumoissa on halkeamia (kuvio 25). Keittiön WC:n seinien nurkat on saumattu saumalaastilla, vaikka niiden pitäisi olla silikonista. Pyykkihuoneen vesijohtojen läpiviennit ovat suojaamatta peitelevyillä sekä pyykinpesukoneiden vesipisteistä puuttuvat takaiskuventtiilit (kuvio 26).

Kuvio 25 a ja b. Inva-WC:n oven pielen irtonaiset laatat

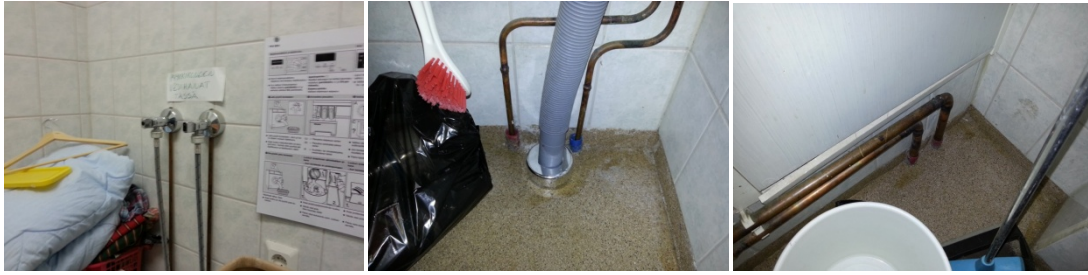
Kuvio 26 a, b ja c. Pyykkihuoneen puutteelliset läpiviennit ja pesukoneen puuttuvat takaiskuventtiilit

- Asbestisaneeraus siltä osin, kun asbestia sisältävät rakenteet ovat vaurioituneet (kellarin putkieristeet ja polttoainevaraston lämminvesisäiliön eristeet).
- Lumiesteiden asennus kulkuaukkojen kohdille (kuvio 37).
- Pesukoneiden takaiskuventtiilien asennus.

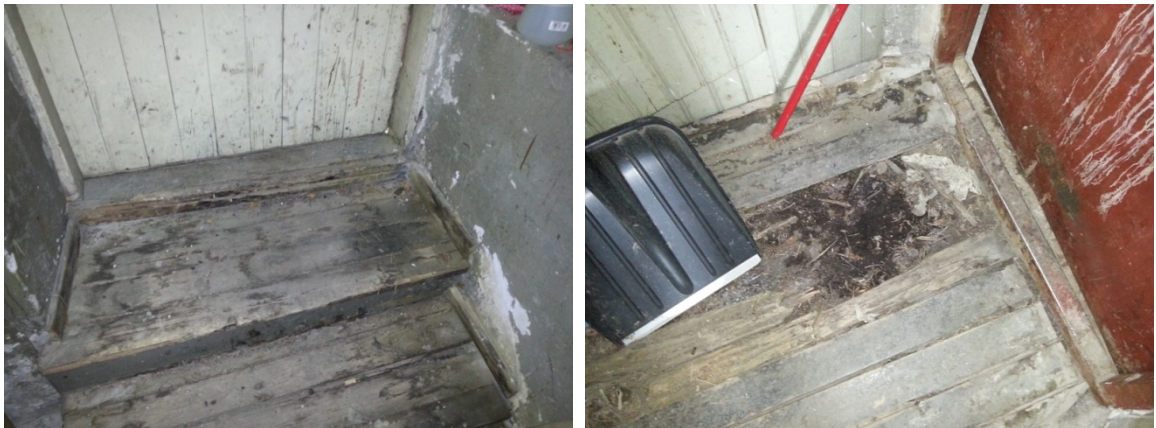
Kellaritilojen seinät, lattiat ja katot ovat maalattua betonia. Tilojen pintarakenteiden kunto on pääosin tyydyttävä. Toisen sisäänkäynnin eteisen puupintainen lattia on lahonnut kauttaaltaan (140) (kuvio 27). Tämä johtuu todennäköisesti sadevesien pääsystä kellariin. Osittain kellaritiloissa haisi tunkkaiselle, joka on merkki kosteudesta sekä riittämättömästä ilmanvaihdosta. Kellarin lattioissa on kosteutta (70-100) ja vanhan säilytyskellarin lattia on märkä (130-150). Vanhan säilytyskellarin lattiassa on myös reikä (kuvio 28). Kellarin seinillä lattiasta noin 400 mm:iin on kauttaaltaan kosteutta/märkää (90-130) (kuviot 29 ja 30). Tuulettuvan alapohjan puoleisella seinällä kosteuslukemat ovat korkeimmat (100-150).

Kuvio 27 a ja b. Kellarin toisen sisäänkäynnin kosteusvaurioista kärsineet portaat ja lattia

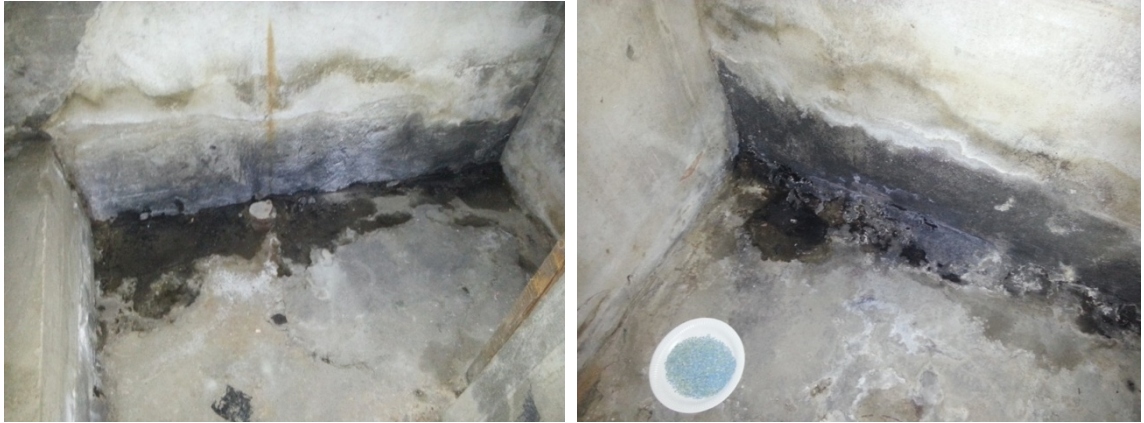
Kuvio 28 a ja b. Vanhassa säilytyskellarissa olevia kosteusvaurioita

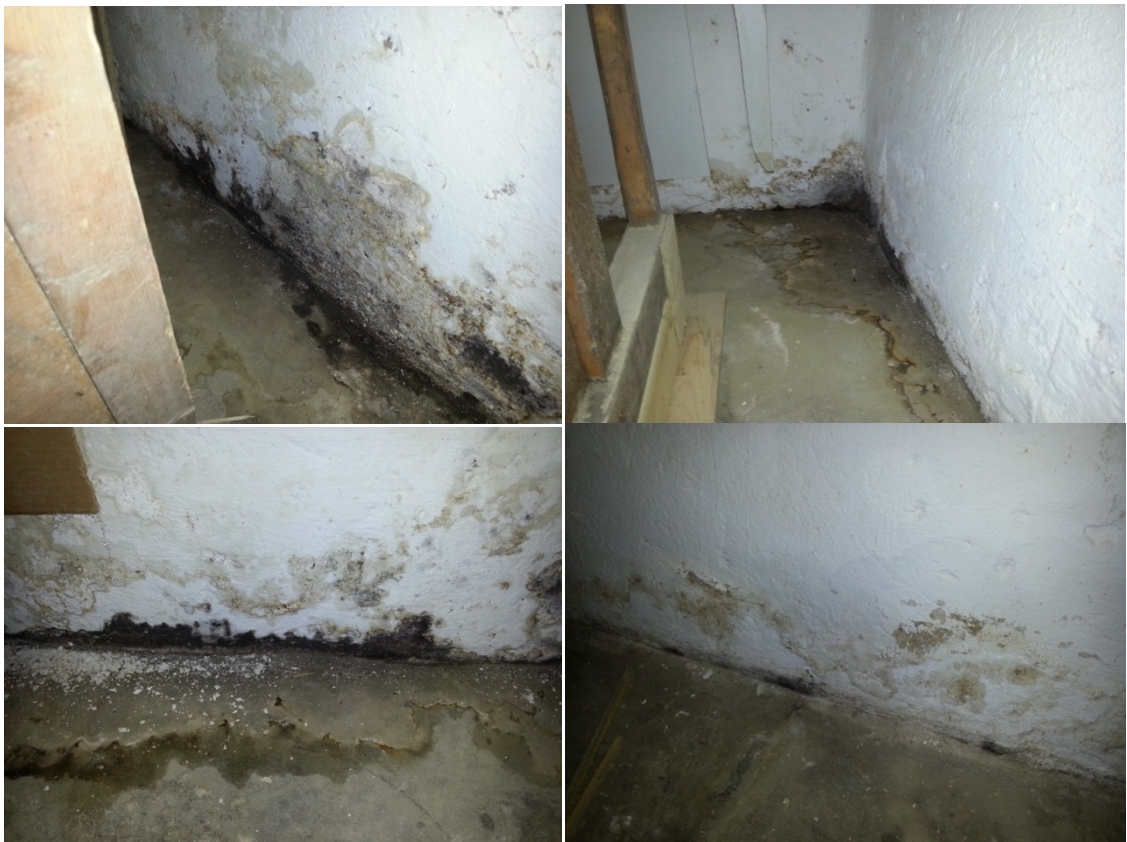
Kuvio 29 a, b, c ja d. Veistosalissa olevia kosteusvaurioita

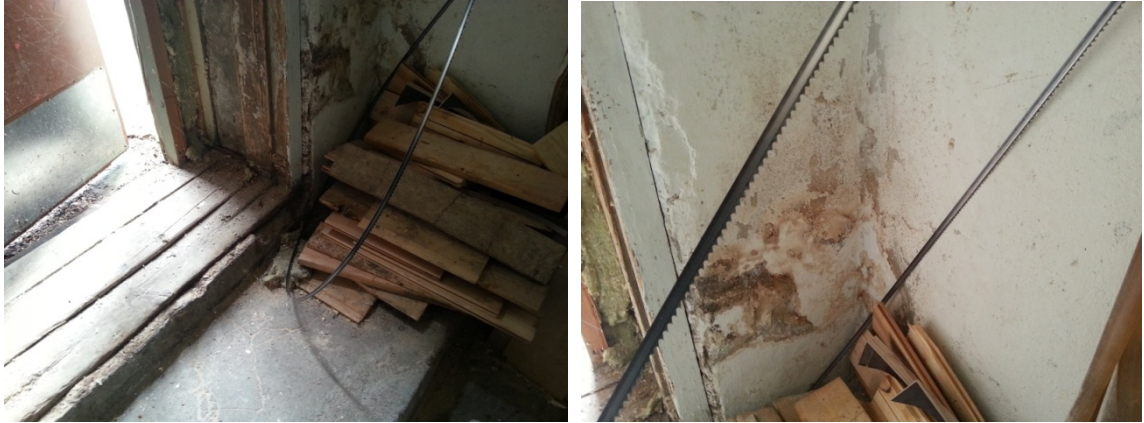
Kuvio 30 a ja b. Veistosalin kosteusvaurioista kärsinyt sisäänkäynti

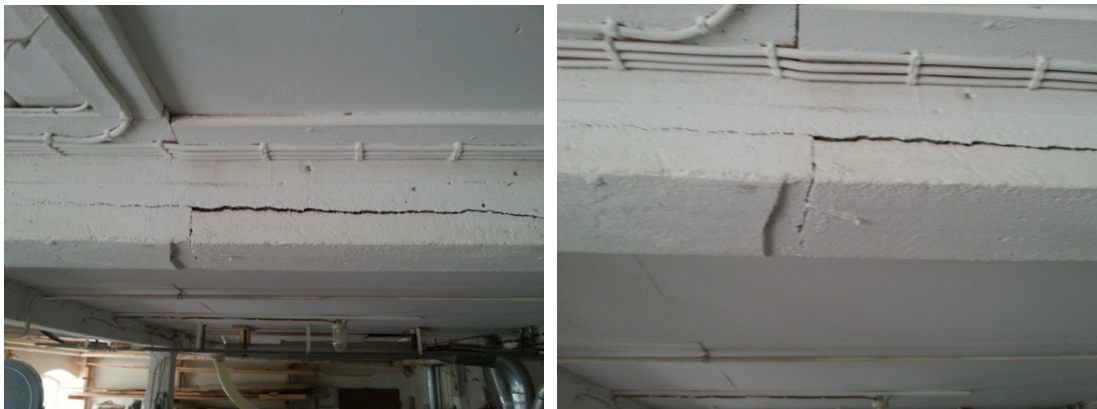
Veistosalin katossa oleva betonipalkki on haljennut siten, että noin 70 mm koh-tisuoraan palkkia vasten ja siitä palkin suuntaisesti noin 1000 mm. Halkeamasta johtuen betonipalkista on irtoamisillaan palanen. Sen mahdollinen irtoaminen on pyritty estämään kiilaamalla rautanaulan avulla (kuvio 31).

Kuvio 31 a ja b. Veistosalin haljennut betonipalkki

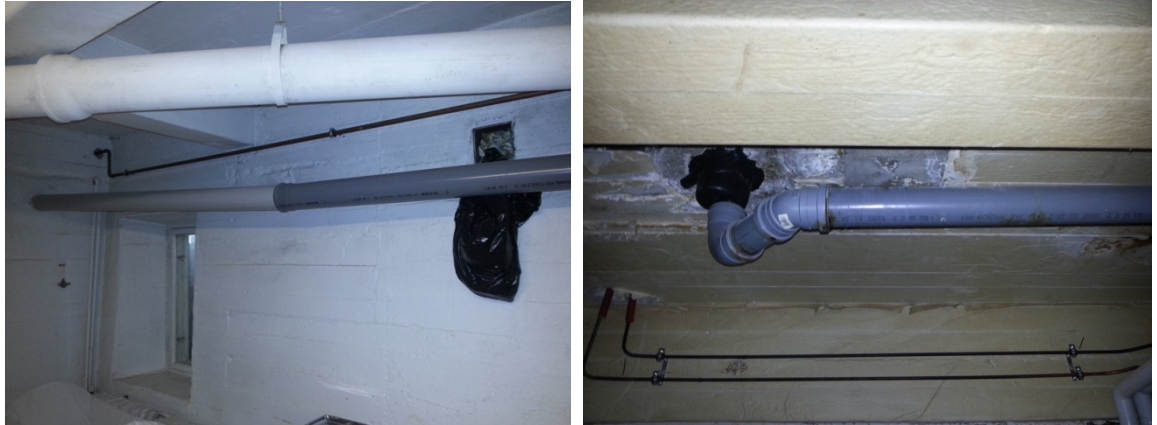
Vanhan leipomon tiloihin asennettujen pvc viemäriputkien kannakointi on riittämätön (kuvio 32).

Kuvio 32 a ja b. Kannakoimattomia viemäriputkia kellaritiloissa

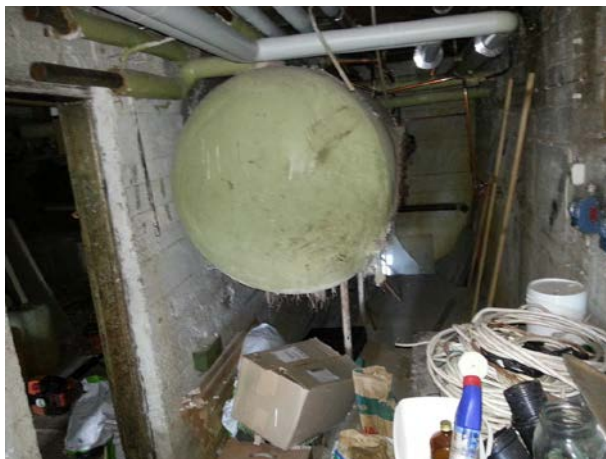
Vanhan polttoainevaraston lämminvesivaraajan eriste on rikkoutunut (eriste on asbestia) (kuvio 33). Asiakas on tilannut asbestikartoituksen, mutta sen raportti ei ollut saapunut kuntoarvion suorituspäivään mennessä.

Kuvio 33. Lämminvesivaraajan rikkoutunut eriste

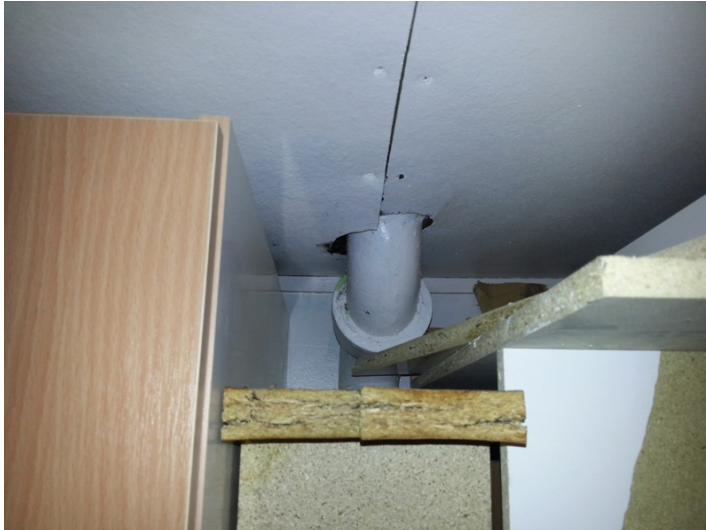
Varastojen seinät ja katot ovat pääosin maalattua lastulevyä, lattiat ovat muovimattolla päällystettyä lautta. Varastojen pintarakenteiden kunto on pääosin tyydyttävä. Toisen kerroksen suuren varastohuoneen katossa ja seinässä olevat lastulevyt ovat kastuneet viemäriputken läpiviennin kohdalta (kuvio 34). Tämä johtuu vesikatton vesivuodosta.

Kuvio 34. Toisen kerroksen varastossa olevan viemärin läpivientikohdassa oleva vesivaurio

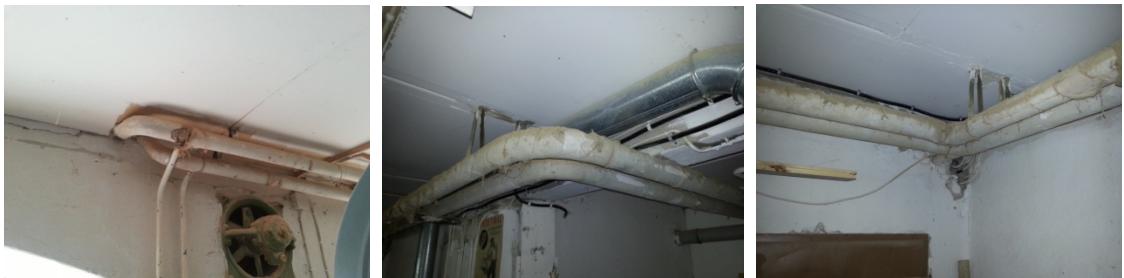
Kellarikerroksen rikkoutuneet putki- ja lämminvesivaraajan asbestieristeet (kuvio 35) vaativat työsuojelullisia korjaustoimenpiteitä, joiden yhteydessä tiloihin on suoritettava myös asbestipölysiivous.

Kuvio 35 a, b ja c. Kellarin rikkonaisia putkieristeitä

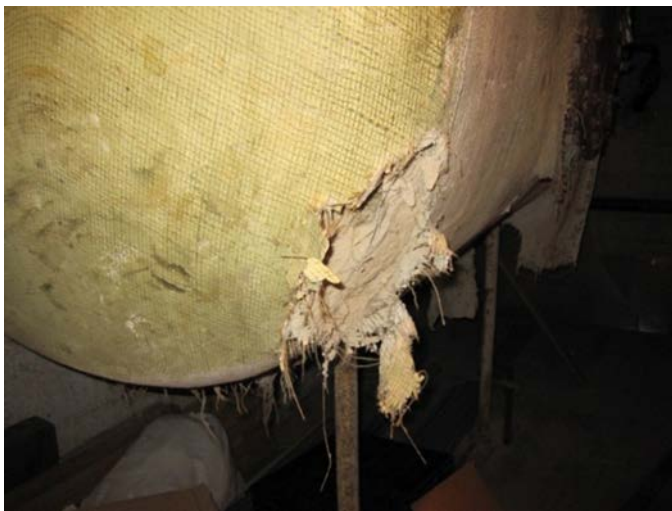
Kuvio 36. Lämminvesivaraajan rikkoontunut eriste

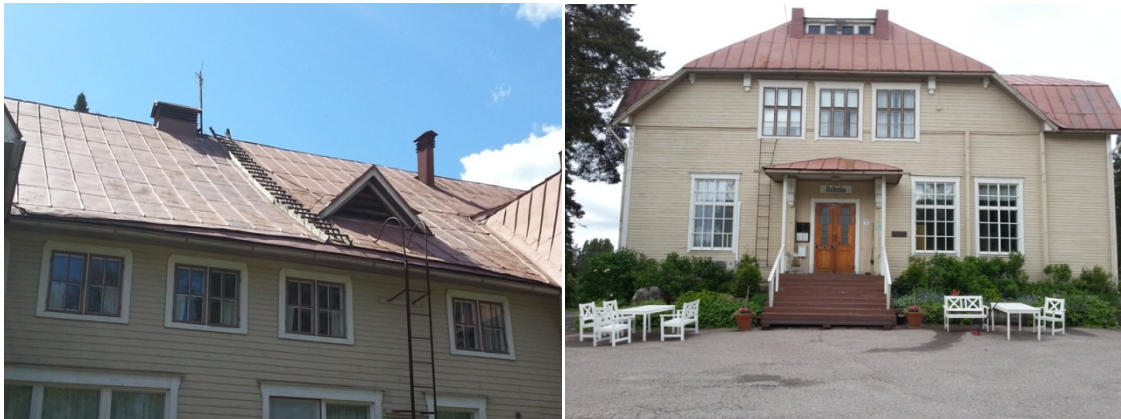
Kuvio 37 a ja b. Kulkuaukkojen kohdilta puuttuvat lumiesteet
