**KOSTEUESTA AIHEUTUVIEN SOKKELI- JA
ALAPOHJAVAUROIDEN KORJAAMINEN 60- JA 70-
LUVUN PIENTALOISSA**

Ammattikorkeakoulun opinnäytetyö
Rakennusalan työnjohdon koulutusohjelma
Visamäki, kevät 2013

Ari Salovaara

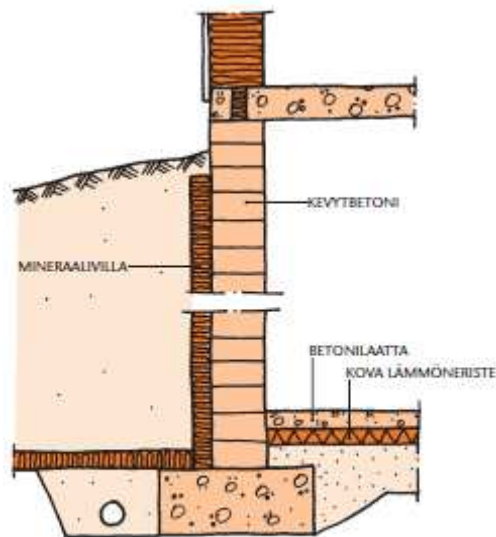
Kuva 1. Kellariperustus (SPU-Kellariopas)

Kosteuseristämätön kellarin perusmuuri vuodelta 1979.

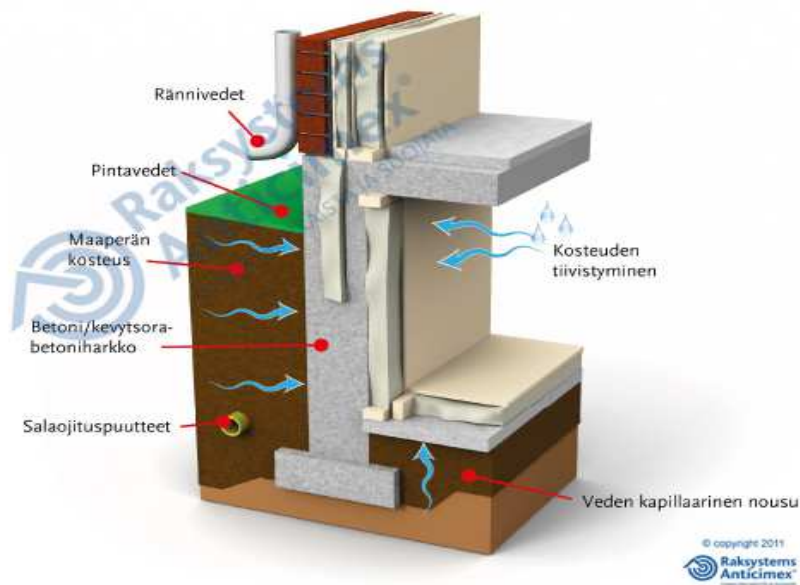
Kuva 4. Kellariperustus (Raksystems Anticimex)

Tällaisissa rakenteissa vauriot syntyvät, kun maaperän kosteus tai sisäilmankosteus tiivistyy seinärakenteeseen eikä pääse haihtumaan tuulettamalla sisäilmaan (kuva 4.). Rakenteiden sisältä tehtyjen kosteusmittausten perusteella havaittiin rakenteissa kohonneita kosteusarvoja. Rakenteisiin jäävästä kosteudesta voi aiheutua lahoa ja mikrobikasvustoa sekä huonoa sisäilman laatua. (Hemgren 2007, 11 – 12.)

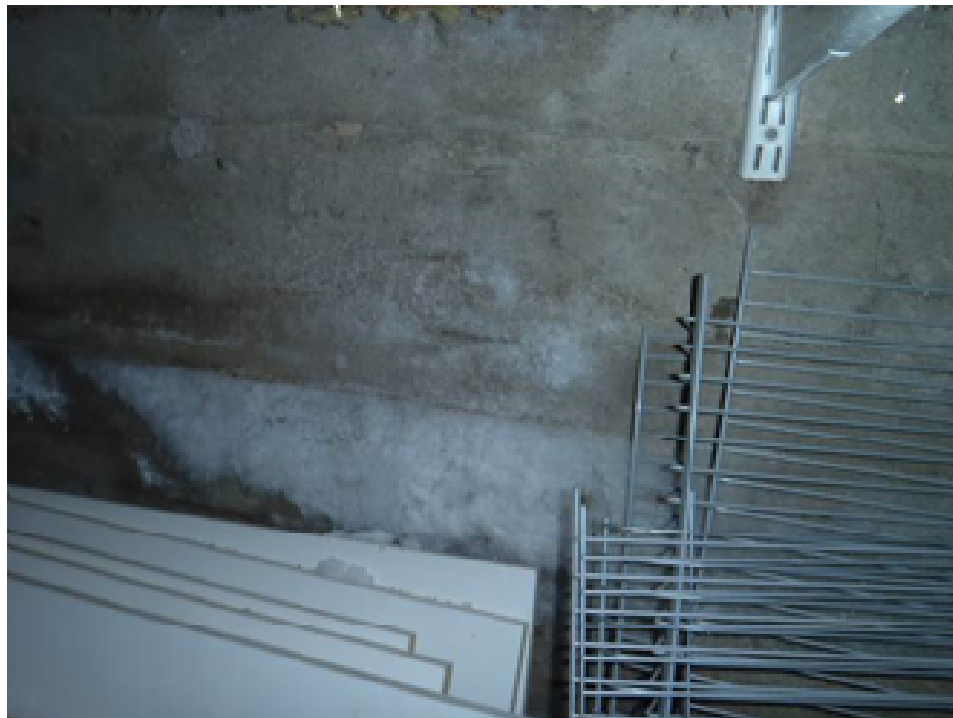
Kuva 8. Kellarin seinässä on härmää

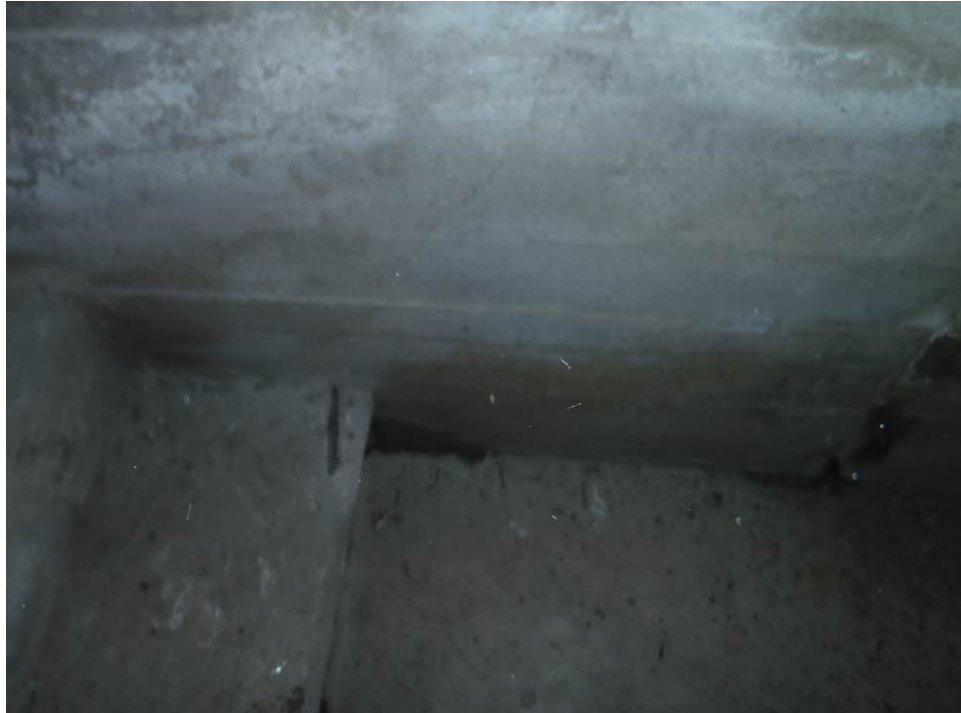
Kuva 9. Kellarin seinässä on jälkiä kosteusrasituksesta

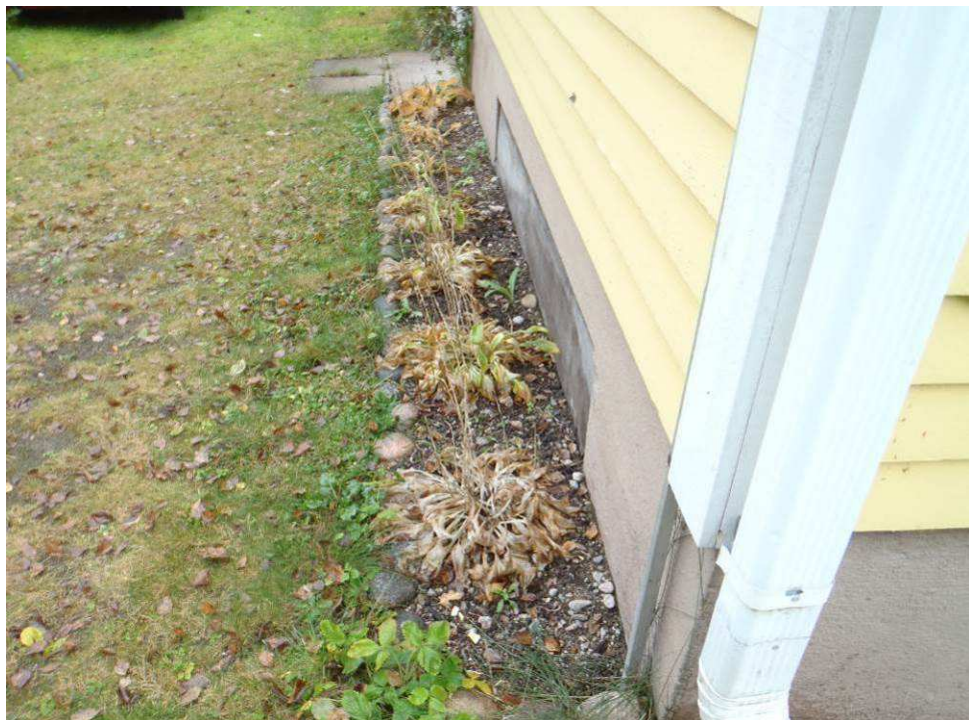
Kuva 10. Kasvillisuus rajoittuu sokkeliin

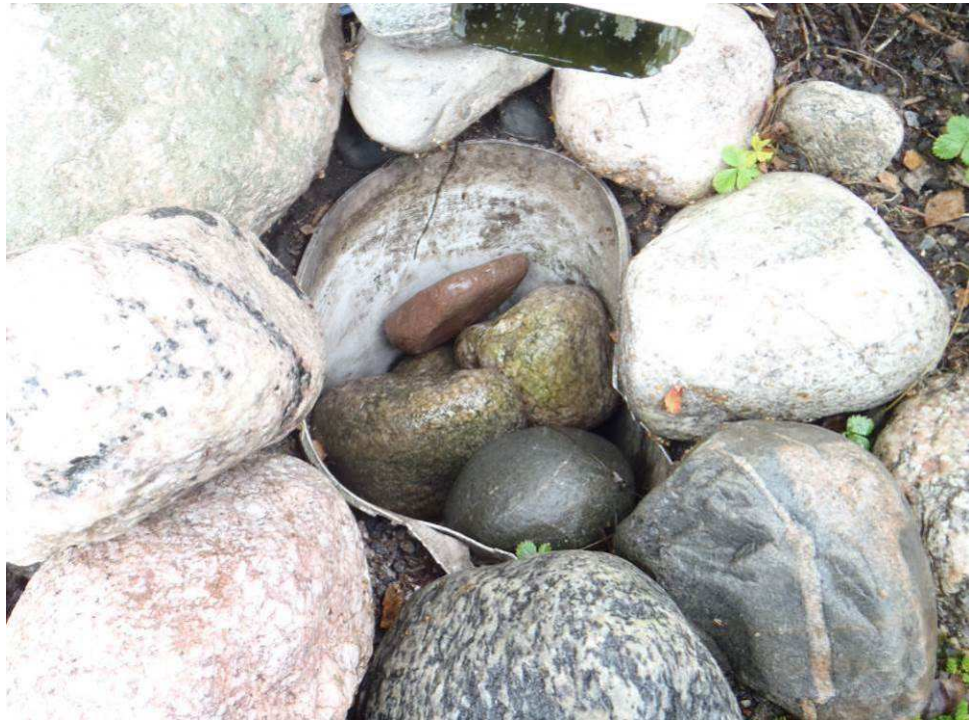
Kuva 11. Sadeveden ohjausta syöksytorven alta

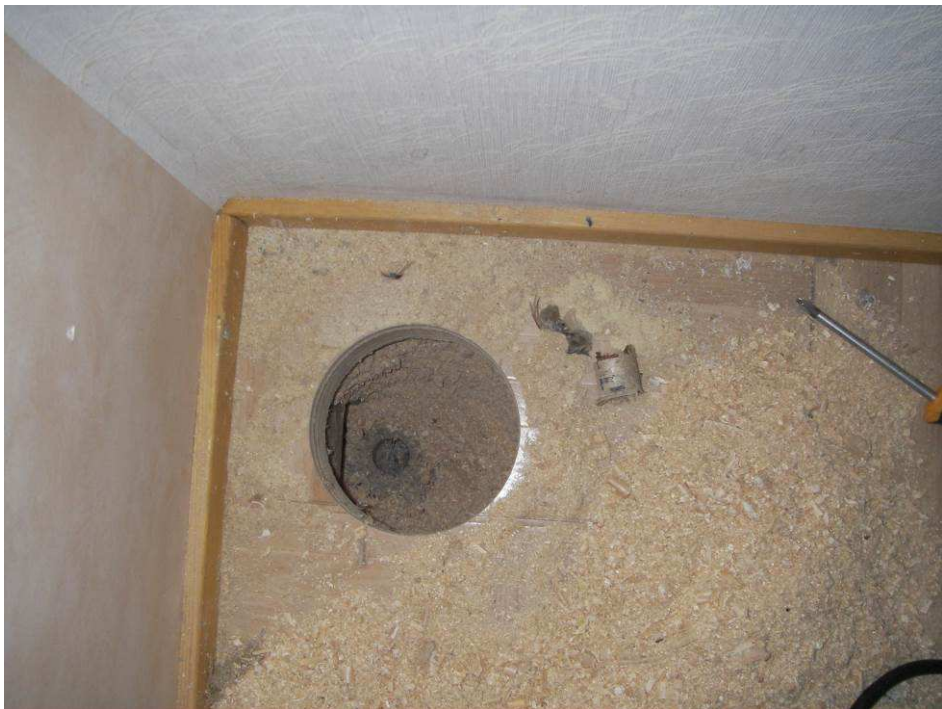
Kuva 13. Lattia rakenneavaus

Tarkastuksen kohteena oli 1970-luvulla paikalla rakennettu yksikerroksinen omakotitalo (kuva 12.). Rakennuksen alapohjarakenteena on maanvarainen betonilaatta yläpuolisella puulattiarakenteella. Lattiaan tehdyn rakenneavauksen kohdalta (kuva 13.), havaittiin lattiapalkistossa tummua, lisäksi puupurueristekerroksessa havaittiin olevan mikrobiperäistä hajua.
