■ OPINNÄYTETYÖ - AMMATTIKORKEAKOULUTUTKINTO
TEKNIIKAN JA LIIKENTEEN ALA

VESIKATTOKORJAUKSEN SUUNNITTELU

TEKIJÄ/T: Samuli Kaivonurmi

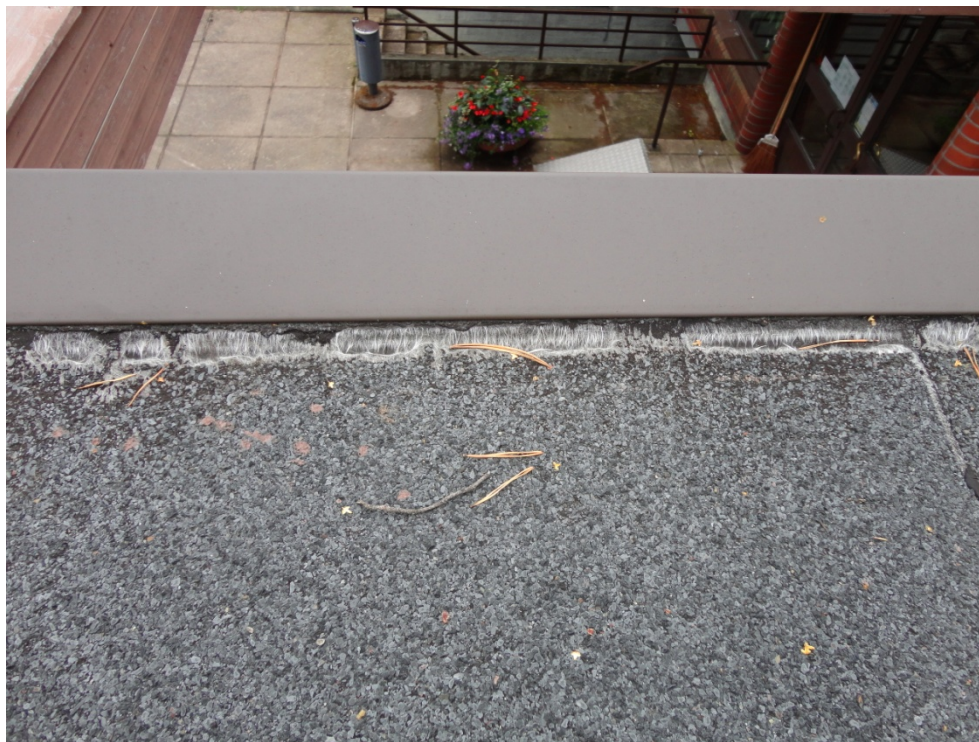
Kattomuotona bitumihuopakatteen alueella on käytetty tasakattoa sisäpuolisella vedenpoistolla. Katteen aluslaudoitus on pääosin hyvässä kunnossa, mutta vesivuotojen kohdalla on paikoitellen näkyvissä kosteuden aiheuttamia vaurioita. Lisäksi käyntiluukkujen alapinnassa oli merkkejä pinnalle tiivistyneestä kosteudesta. Bitumihuopakatteen kunto on heikko. Bitumihuovan tukikudokset ovat paikoitellen paljastuneet, mikä viittaa kатteen olevan käyttöikänsä päässä. Osa kattokaivoista on tukossa, eivätkä ne vedä vettä. Lisäksi kattokaadot ovat osin puutteellisia, koska vesi jää paikoin seisomaan väärään kohtaan. Katolla on 6 kpl kattoikunnoita, joissa ei ole käytännössä lainkaan ylösnostoja. Katolla on myös paljon läpivientejä, joiden saumakohtien kunnosta ja toteutuksesta ei ole täyttä varmuutta. Lisäksi räystäsrakenteet on tehty liian mataliksi, jolloin vesi pääsee kulkeutumaan räystään pellityksen alle, räystäsrakenteisiin ja ulkoseinän päälle. (Kuntotutkimus Oy Insinööri Studio 2012.)

Kuva 2. Bitumihuovassa kulumisen merkkejä (Valokuva Halsas 2012.)

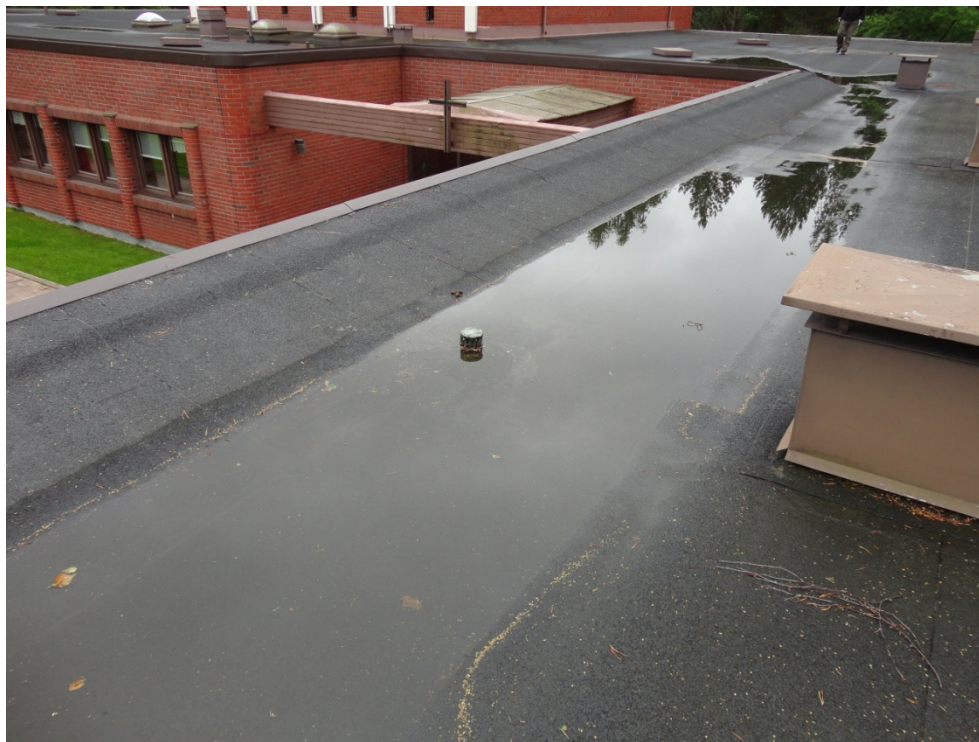
Paikoin lähes puhki kulunut bitumihuopakate kaipaa uusimista. Nykyinen kate on toteutettu yksikerros bitumikermillä. Tasakatto on tuettu puuristikolla, jonka päällä on raakaponttilaudoitus. Vanha bitumikermi on huonossa kunnossa, ja katolla tulee tehdä kaatokorjauksia sekä uusia alusrakenteita. Näin ollen vanha bitumikermi ja vaurioituneet alusrakenteet puretaan. Uusi bitumihuopakate valitaan siten, että valitut bitumikermyhdistelmät on havaittu toimiviksi myös vaaditun mukaista 1:40 kaltevuutta huonommissakin tilanteissa. Rakennuksessa on paikoin oletettavissa kohtia, joissa vaadittua 1:40 kaltevuutta ei ole välttämättä mahdollista täyttää. Katteen käyttöluokka on VE40, ja itse kate päätettiin toteuttaa 2-kerrosbitumihuovalla. Kermyhdistelmäksi valittiin Kerabitn tuoteyhdistelmä 4100UT + 5100T (TL2 + TL2). Kyseisten tuotteiden tulisi toimia jopa 1:80 kaltevuuksilla. Katteella suositellaan kuitenkin käytettäväksi maksimi mitoitus suurempia kaltevuuksia. Kattosuunnitelmissa kaltevuustavoitteeksi määriteltiin minimissään 1:40. Kateasennus vaatii urakoitsijalta kokemusta vastaavista asennustöistä, koska molemmat tuotteet ovat hitsattavia ja rakennuksessa asennusalustana toimii raakaponttilaudoitus. (Kerabit; Toimivat katot 2007.)

Kuva 3. Bitumihuopakatteen vedenpoiston ongelmia (Valokuva Halsas 2012.)

Uuden kermikatteen asennuksessa kiinnitetään erityisesti huomioita ylösnostoihin, jotka tehdään viemällä päällimmäinen bitumikermi vähintään 300 mm ylös pystypinnalle. Ylösnostot tehdään samoin sekä seinää vasten että luukun reunaan. Samalla ylösnostojen pellitykset uusitaan 0,6 mm paksulla valmiiksi pinnoitetulla pellityksellä. Rintapeltien kiinnitystä varten käytään mahdollisuuksien mukaan tiiliverhoilun olemassa olevaa uraa, joka tiivistetään esimerkiksi Sikaflex®-11 FC+ elastisella kitillä. Paikoin voidaan joutua tekemään tiiliverhoukseen uusi ura pellitykselle, jotta aikaisemmin mainittu vähintään 300 mm korkea ylösnosto voidaan pintakermillä tehdä. (Rakennuksen suojapellitykset RT 80-10632 1997)

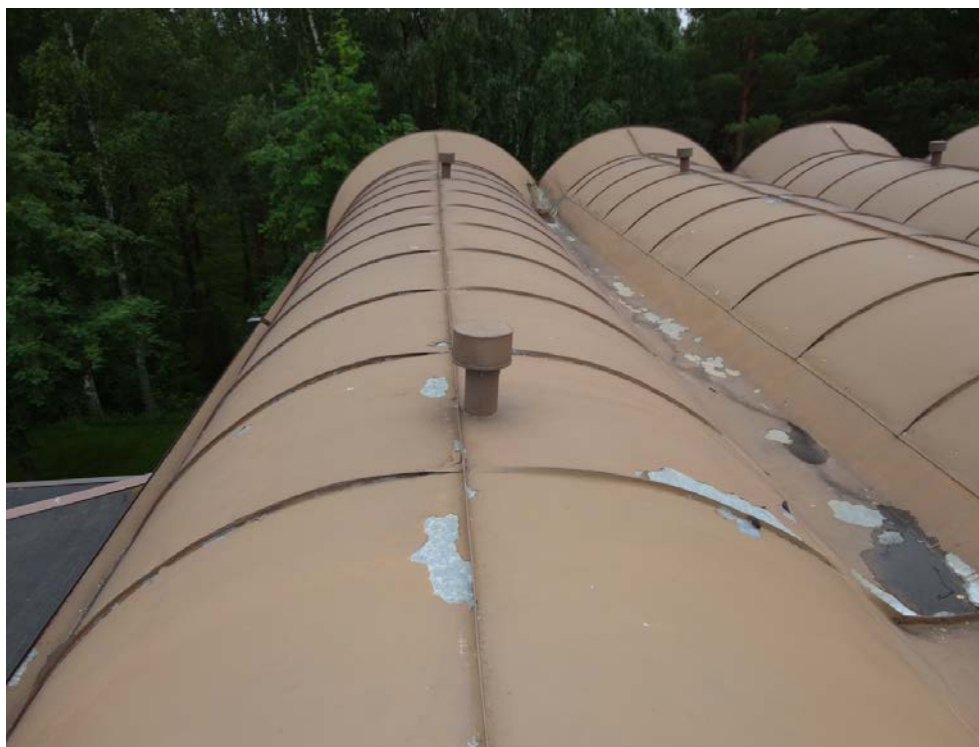
Juhlasalin katto on itsessään jo suunniteltaessa tehty erittäin hankalan malliseksi (kuva 4). Katon pohja on teräsbetoninen kaariholvi. Sisätaitteisiin jää sadevesien keruujärjestelmä, joka sisältää katteen sisäpuoliset kourut, kattokaivot ja betonipilareiden sisään upotetut teräksiset syöksytorvet. Suunniteltu ratkaisu luo suuret haasteet sisäpuolisen vedenpoiston toiminnalle ja varsinaisille huolto-toimenpiteille. ” Metallikatteen yleisimpiä vaurioita ovat korroosiovauriot. Katteen saumoihin ja lii-

Sadevesienpoisto ei ole toiminut kunnolla myöskään peltikatteen osalta. Kuntoarviota tehtäessä kattokaivot olivat tukossa ympäristön kasvillisuuden tuottamasta ”roskasta”, kuten havunneulasista ja lehdistä. Oletettavaa on, että roskaa on myös kulkeutunut muualle sadevesien keruujärjestelmään kuten kouruihin ja syöksytorviin. Kattokaivojen ollessa tukkeessa vesi on päässyt seisomaan pitkiä aikoja peltikatteen sisäpuolisissa kouruissa, ja yhdessä roskien kanssa aiheuttanut suuren ulkoisen rasiuksen peltikatteelle. Katolla seisova vesi aiheuttaa jäätyessään padon, jolloin vesi saattaa päästä kulkeutumaan sisälle rakenteisiin kohdista joihin se ei vesien poiston normaalitoimintatilassa pääsisi. Peltikatteen kourujen kaatojen on todettu olevan puutteelliset. Kaatoihin ja kattokaivoihin on asennettu sähkösaatot, mutta ne eivät syystä tai toisesta toimi kunnolla. Sen lisäksi, että kaivot ja kourut ovat tukossa roskasta, ovat ne kylmällä säällä myös jäässä. Syöksytorvien ja kattokaivojen sisäpuolista kuntoa ei ole päästy tutkimaan. On hyvin mahdollista, että vesi yhdessä epäpuhtauksien kanssa on voinut aiheuttaa yllättävänkin kovaa korroosiota kaivoissa ja syöksytorvissa mahdollistaen vesivuotoja rakenteisiin. Myöskään peltikatteen alusrakenteiden kuntoa ei ole päästy tutkimaan. (Kunto-tutkimus. Oy Insinööri Studio 2012.)

Kuva 4. Juhlasalin peltikatteen nykytilanne (Valokuva Halsas 2012.)

Olemassa olevan peltikatteen pinnat pestään ja irtoava ja heikosti kiinni oleva maali poistetaan. Lisäksi ruosteet poistetaan teräsharjalla. Uusi pinnoitus tehdään esimerkiksi Tikkurilan peltikattojen huoltomaalausohjeen mukaan. Käsiteltävä peltikatteen alue pohjamaalataan aluksi 1 x 244 Tikkurila Rostex Super ruosteenestopohjamaalilla. Tämän jälkeen valmiiksi maalaus 2 x 452 Tikkurila Panssarimaalilla värinä Tumman ruskea RR32. Valitun pinnoitusyhdistelmän odotettava kunnossapitoväli ankarassa ilmastorasituksessa ulkona on 5-10 vuotta. Aittakorvessa todennäköisesti pidempi. (Tikkurila)

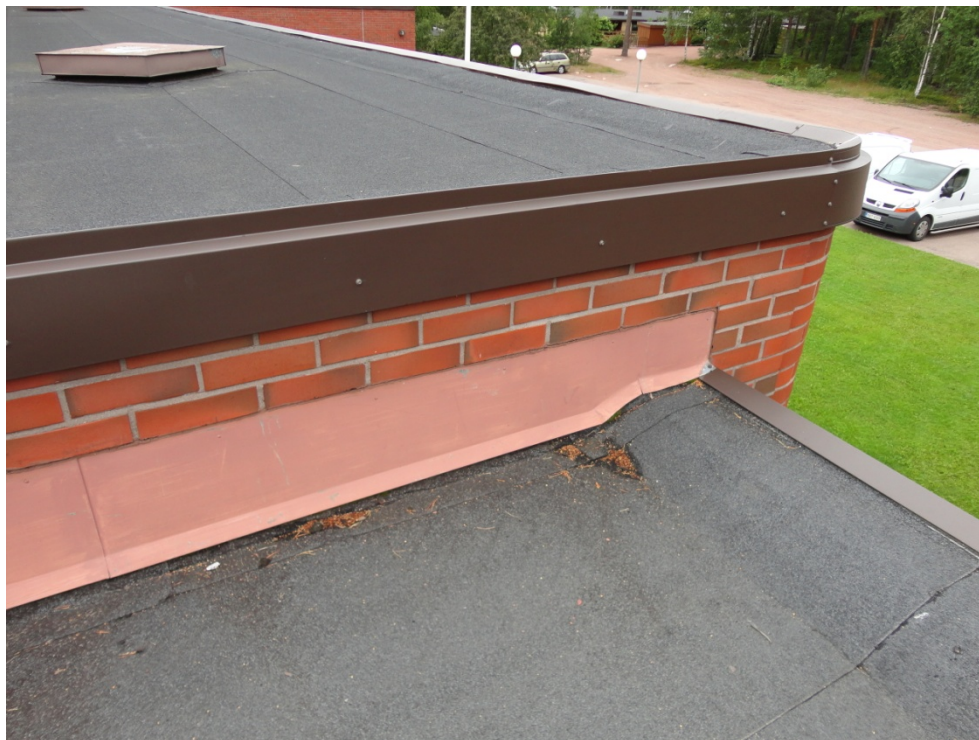
Rakennuksen räystäsrakenteet on alun perin toteutettu pelkällä kolmiorimalla korottaen (kuvat 5 ja 6). Alkuperäistä räystäsmuotoa haluttiin kunnioittaa. Tarkoituksemme oli kuitenkin korottaa räystäsrakenteita vähintään 100 mm. Pykälän muotoisen räystään suunnittelu järkevästi niin kosteus- kuin toteutusteknisesti tuotti harmaita hiuksia suunnitteluvaiheessa.

Kuva 5. Olemassaoleva räystäsmuoto sekä rintapelistystä (Valokuva Halsas 2012.)

Suunnittelun aloitettiin siitä oletuksesta, että räystään korotus on riittämätön ja tuuletus puuttuu kokonaan tai on vajavainen. Vesi on päässyt kulkeutumaan räystäsrakenteisiin, jotka ovat vaurioituneet paikoitellen. Lisäksi yläpohjaa tutkittaessa on havaittavissa osassa uloimmista ponttilaudoituk- sissa merkkejä kosteusvaurioista. Vesi on päässyt kulkeutumaan ulkoseinän päälle ja näkyviä koste- usvaurioiden merkkejä on niin rakennuksen ulkopuolella kuin sisälläkin. (Kuntotutkimus Oy Insinööri Studio 2012.)

Ongelmakohdat korjataan purkamalla olemassa oleva räystäsrakenne sekä vaurioituneet alusrakenteet ja eristeet. Uusi räystäsrakenne lähdetään rakentamaan naulaamalla 300 mm pitkät 50 mm x 150 mm korotuspuut kattotuolien päälle. Uusittu ponttilaudoitus viedään korotuspuiden päälle. Ponttilaudoituksen päälle naulataan räystäään lisäkorotusta varten 50 mm kolmiorimasta, 50 mm x 125 mm ja 50 mm x 100 mm lankuista koottu rakenne, joka naulataan kauttaaltaan alustaansa. Korotusosan otsaan naulataan vielä 15 mm paksu säänkestävä vaneri, johon pellityksen etureuna saadaan hyvin kiinnitettyä. Vaneri estää myös pellin elämisen. Uusi bitumikermi viedään kahdessa kerroksessa vanerin päälle asti, jonka jälkeen päällimmäinen ulotetaan myös vanerin etureunaan pellityksen alle. Uudet räystäät varustetaan lisäksi myrskypellillä. Leikkaus 2-2 mallia räystäään korotuksessa käytetään yleisohjeena rakennuksen räystäiden toteutuksessa. (kuva 7).

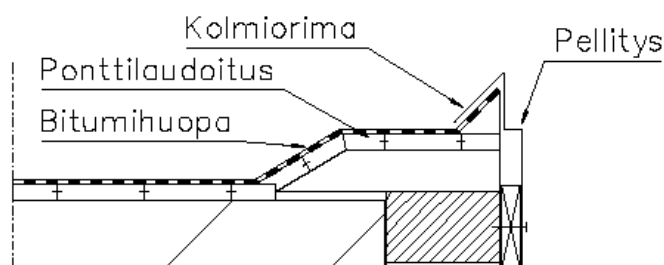
Olemassa oleva räystäs

Kuva 6. Oletettava räystäsrakenne. Korotus vaihtelee, kuten kuvasta 5. voidaan huomata.

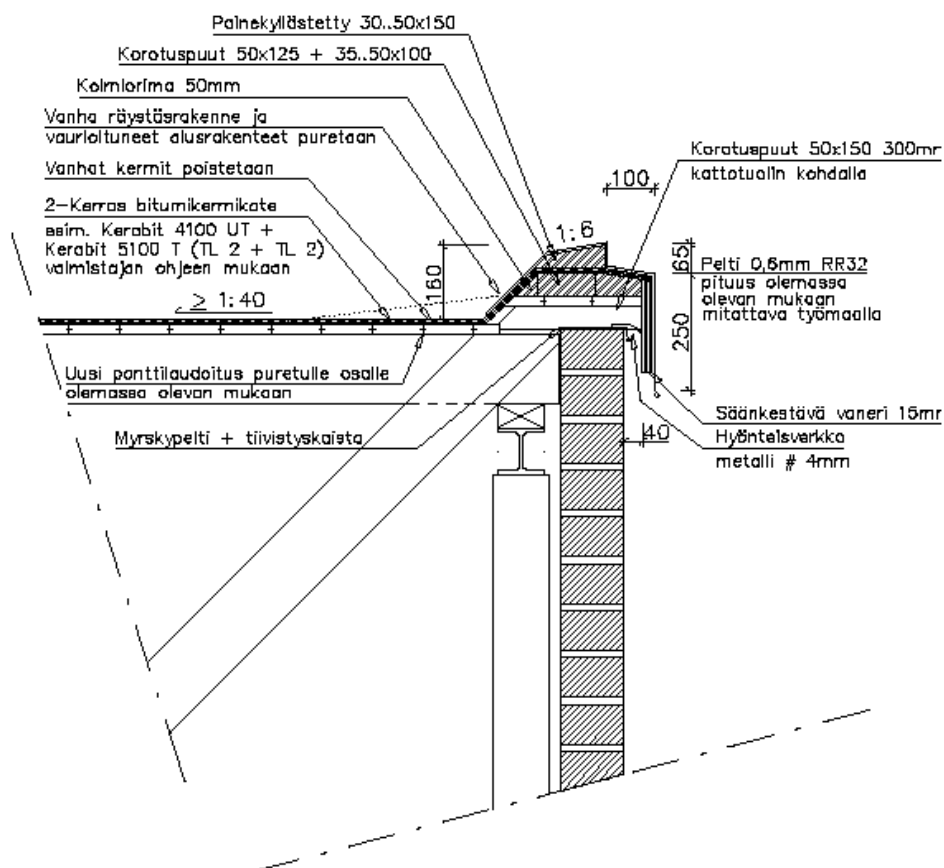
LEIKKAUS 2-2

Kuva 7. Räystään korotuksen toteutus

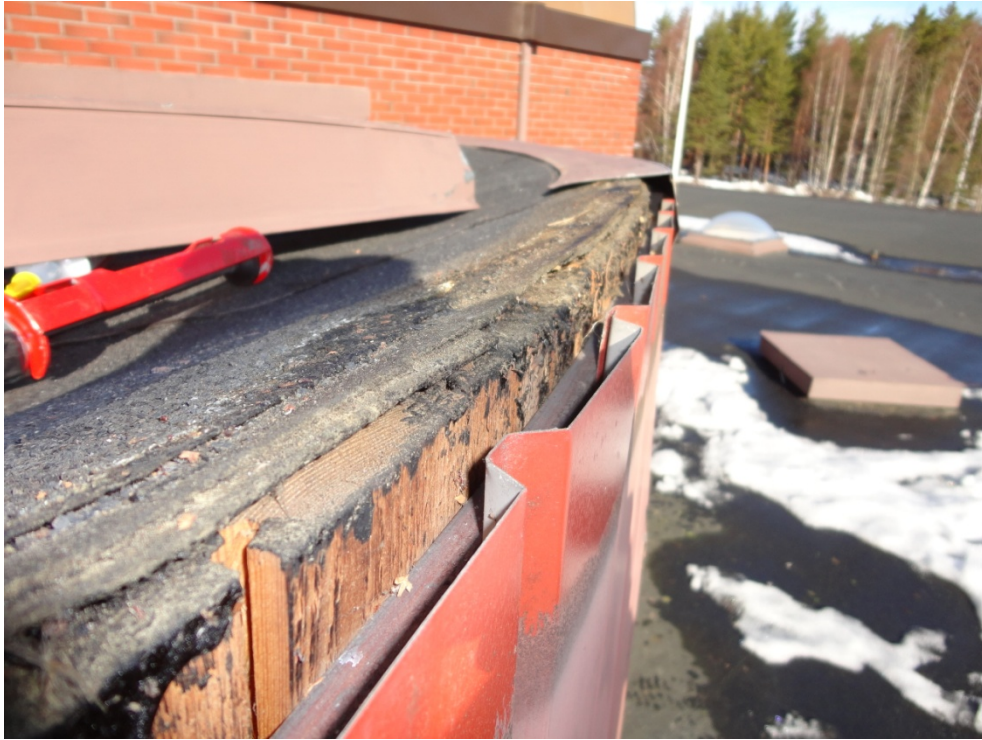
Näyttämön katto on tehty noin 1 000 mm korkeammalle kuin muu kattorakenne. Katto on toteutettu tasakattona sisäpuolisella sadevesien poistolla kaivon ja ulosheittäjän avulla. Räystäs rakenne on toteutettu kolmiorimalla korottamalla. Sadevesien poisto ei ole toiminut kunnolla. Vesi jää makaamaan katteelle ja kulkeutuu seinärakenteen päälle. Juhlasalin seinärakenne on malliltaan kaareva ja tiili-muurattu. Rakennuksen sisäpuolella on havaittavissa selvät merkit kattovuodoista nimenomaan näyttämön katon räystään alla olevassa seinässä. Katon sisäpuolisen verhouksen takaa paljastuvat vaurioituneet eristeet ja puurakenteet. (Kuntotutkimus Oy Insinööri Studio 2012.)

Kuva 8. Juhlasalin katon ongelmallinen räystäärakenne (Halsas 2012-07-17.)

Ongelmallinen näyttämön katto (kuva 8) korjataan muuttamalla katto tasaisesti 1:40 kaatavaksi. Olemassa oleva vastakaato ja sisäpuolinen vedenpoisto poistetaan. Räystäärakenne muutetaan lyhyeksi avoräystääksi ja räystäälle asennetaan tippapelti. Kaikki vaurioituneet alusrakenteet eristeen poistetaan ja uusitaan. Olemassa olevan palkiston kylkeen naulataan 48 mm x 98 mm tukipuut, jotta räystästä saadaan tuotua hieman ulospäin olemassa olevan seinärakenteen päältä. Samalla ulkoseinän verhoilu uusitaan alusrakenteitaan myöten. (kuva 9.)

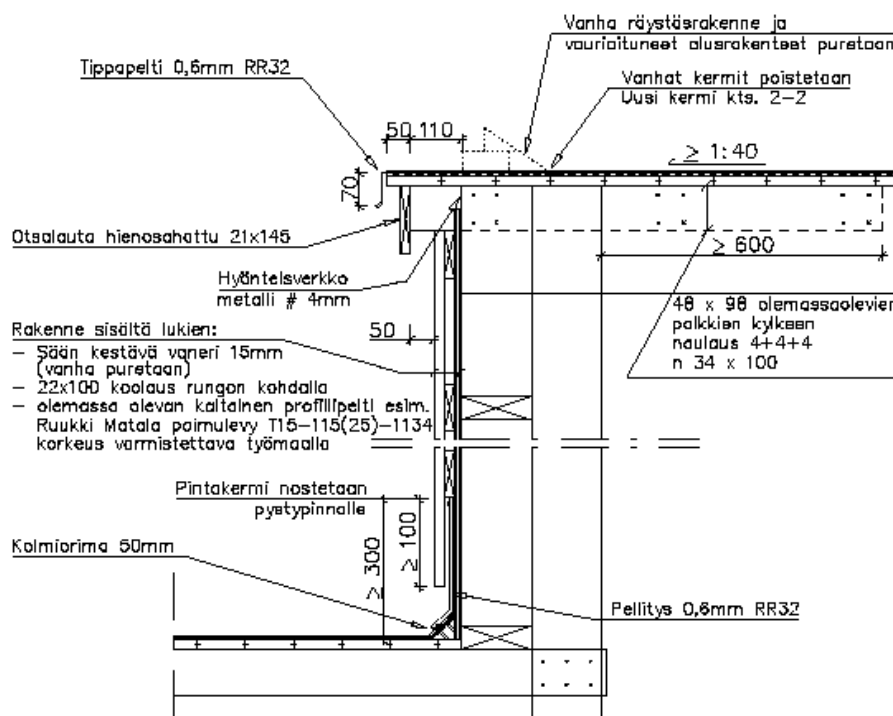
LEIKKAUS 1-1

Kuva 9. Näyttämön katon ja räystäään muutos

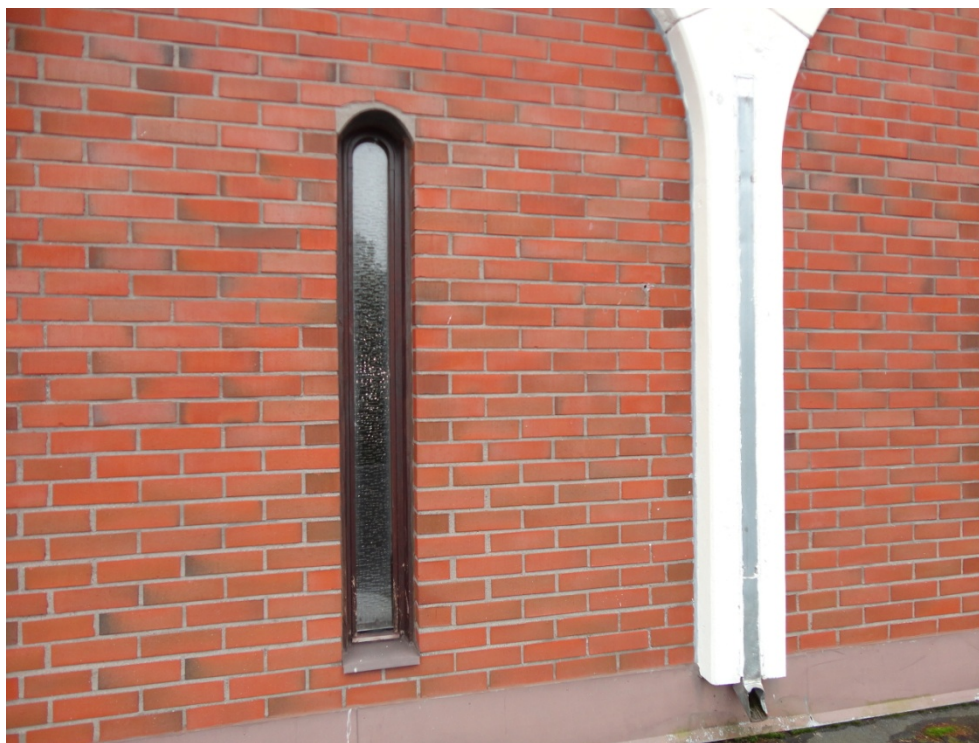
puolelle. Betonipilareiden sisälle upotettujen syöksytorvien (kuva 10) sisäpuolisesta kunnosta ei ole tarkkaa tietoa saatavilla ennen kaivojen ja torvien sisäpuolista kuvausta. Mikäli torvien sisäpuolinen kunto vaatii korjaustoimenpiteitä paneudutaan niihin kuvausten jälkeen. Korjausteknisesti rakenteisiin upotetut torvet ovat hankala kohde, joihin jouduttaisiin pohtimaan mahdollisuutta sisäpuoliseen uudelleen pinnoitukseen. Uusinta ja korjaustoissa rakenteiden liitoskohtien tiiveyden varmistaminen olemassa olevaan rakenteeseen on hankalaa. Kaikki alun perin ruskeat syöksytorvet huoltomaalataan ja maalaus käsittelyt tehdään samoja työtapoja noudattaen kuin peltikatteen huoltomaalauksessa.

Kuva 10. Betoniin upotettu syöksytorvi (Valokuva Halsas 2012.)

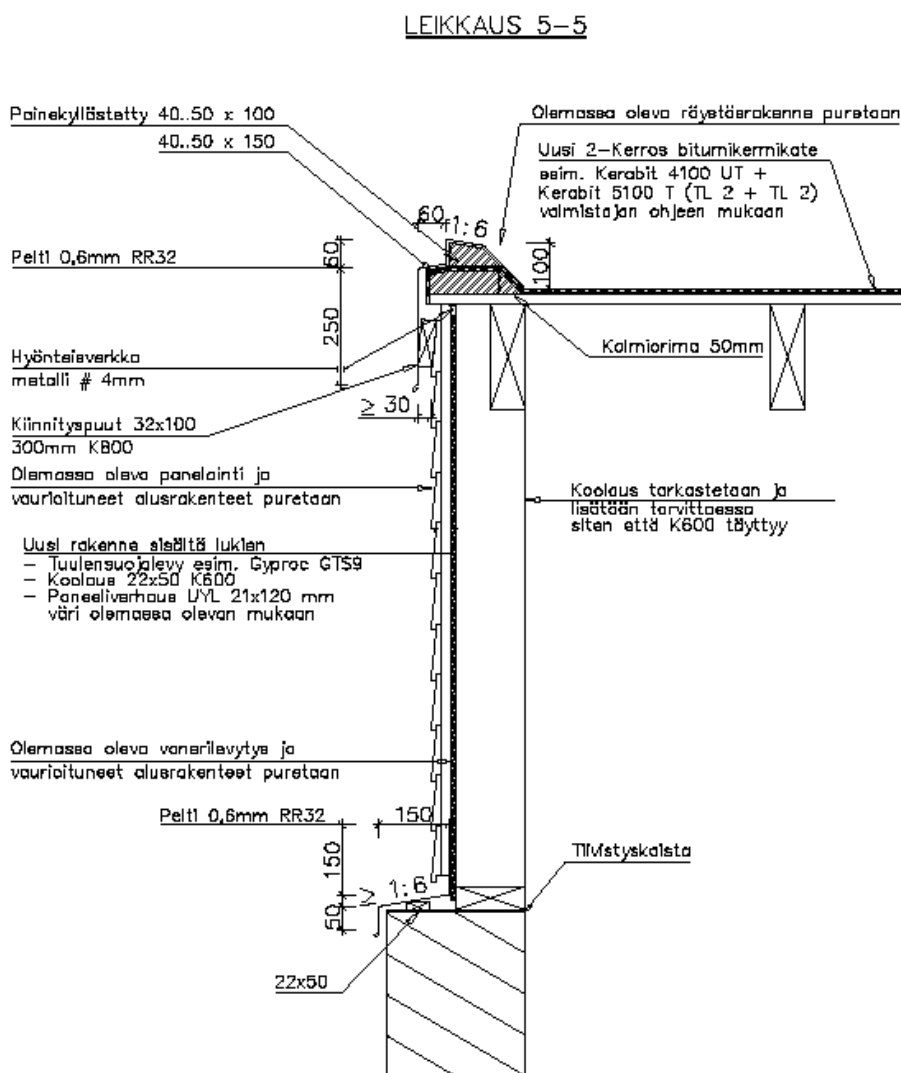
Rakennuksen asuinsiivessä sijaitsee kylmä autokatos, jonka räystäärakenteen panelointi on päässyt huonoon kuntoon. Lisäksi katoksen toisella sivustalla on tehty korjaustyö, jossa kylmän katoksen yläreunan aukot on levytetty umpeen vanerilla. Vanerit on päässyt ajan myötä huonoon kuntoon. Uusi rakenne suunniteltiin sillä periaatteella, että tila on tulevaisuudessa mahdollista muuttaa lämpimäksi mahdollisimman pienellä vaivalla. Panelointina on käytetty alun perin tumman ruskeaksi käsiteltyä UYL 120 ulkovuorauspaneelia. Uudeksi verhoukseksi valittiin sama tumman ruskeaksi käsitelty UYL 120, jotta uusittava panelointi olisi yhteneväinen olemassa olevan kanssa. Räystäät pidetään

Kuva 11. Autokatoksen levytetyn seinän muutos

mahdollisimman samankaltaisina muiden vaihdettavien räystäiden kanssa. Räystästä pyritään korottamaan korotuspuiden avulla. Rakenteen tuuletusta parannetaan tuomalla räystääs hivenen ulospäin 32 mm x 100 mm kiinnityspuiden avulla. Verhoilun ja levytyksen alusrakenteet puretaan ja uusitaan. Seinään asennetaan tuulensuojalevy, koolaus ja uusi paneeliverhous UYL 21 x 120. Lisäksi seinän alareunan pellitys uusitaan. (kuva 11.)

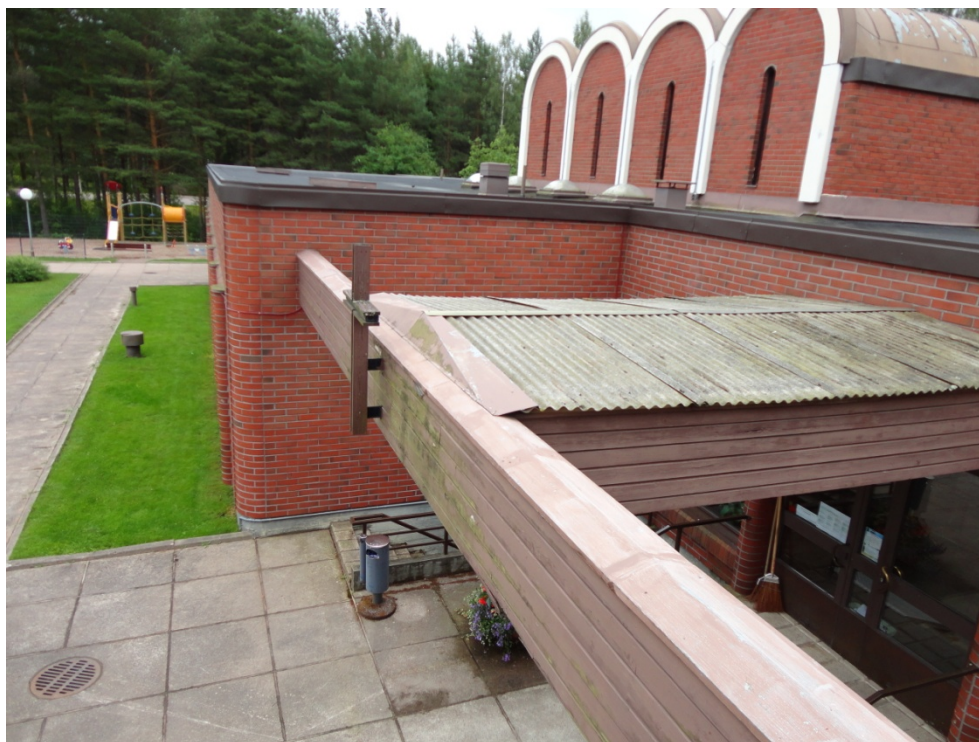
Pääsisäänkäynnin ja sivusisäänkäynnin katoksien puuosat ovat päässeet haalistumaan (kuva 12). Puuosat ovat kuitenkin kohtalaisessa kunnossa ja näille osin tehdään huoltomaalaus. Maalaustöissä noudatetaan Maalaus RYL-2012 -ohjeistusta. Pääsisäänkäynnin lasikuituinen valokatos vaihdetaan uuteen valokatteeseen ja samalla katteeseen liittyvät pellitykset uusitaan.

Kuva 12. Pääsisäänkäynnin katoksen puuosat kaipaavat huoltoa (Valokuva Halsas 2012.)

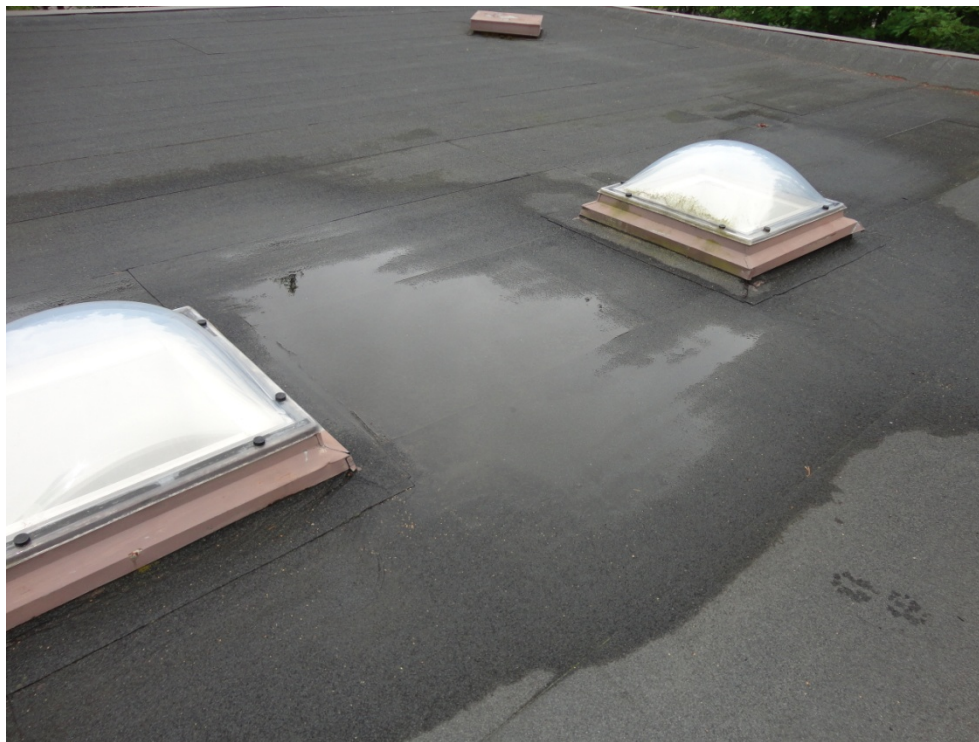
Kuva 13. Kattoluukkujen ja -ikkunoiden ylösnostot ovat puutteelliset (Valokuva Halsas 2012.)

Rakennuksen olemassa olevien kattoluukkujen ylösnostot ovat noin 100 mm korkeat. Luukkujen kannet ovat uusimiskunnossa. Kansien sisäpuolella näkyy merkkejä alapuolelta tiivistyneestä kosteudesta. (Kuntotutkimus Oy Insinööri Studio 2012.) Kaikkien olemassa olevien kattoluukkujen ylösnostot uusitaan. Luukun reunat ja kansi tehdään sään kestävästä 15 mm paksusta vanerista. Luukun runko tehdään kolmiorimaa apuna käyttäen ja rungolle tehdään kiinnityspuut alusrakenteisiin. Ylösnostossa päällimmäinen bitumikermi viedään luukun reunojen päälle. Reunat ja uusittu kansi pellitetään. Peltinä käytetään valmiiksi tumman ruskealla RR32:lla pinnoitettua 0,6 mm peltiä.

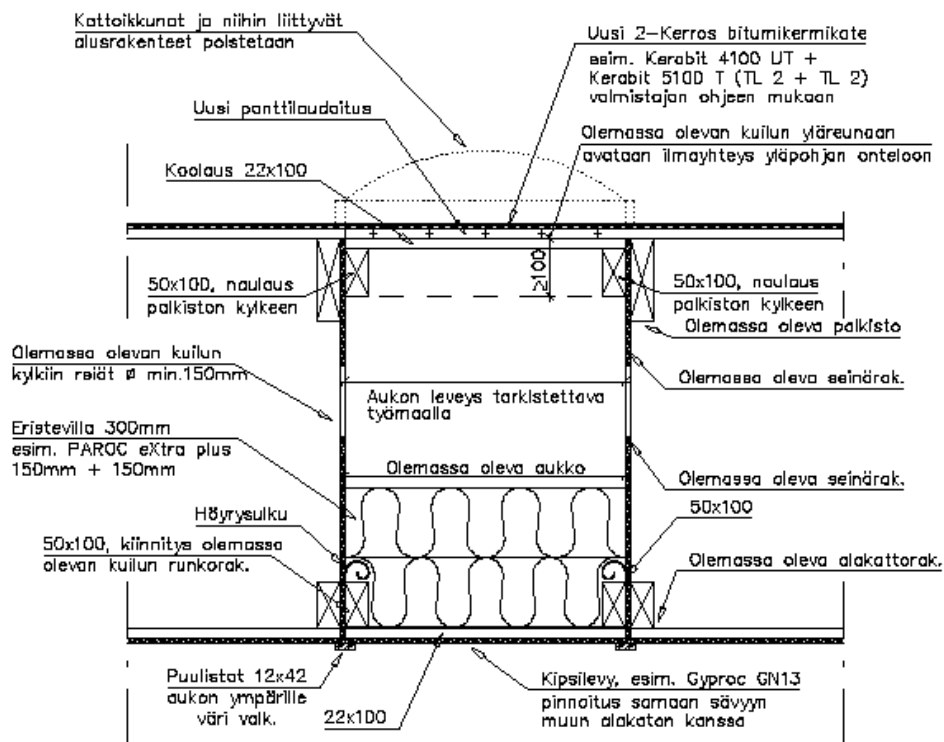
LEIKKAUS 7-7

Kuva 14. . Kattoikkunan poisto-ohje

Bitumihuopakatteella on kuusi kappaletta kattoikkunoita. Ikkunoiden tarkoitus on tuoda valoa rakennuksen käytäville. Juhlasali peltikatteen vedenpoisto laskee vedet suoraan kolmen kattoikkunan niskaan. Ikkunoissa ei ole käytetty vastakaatoa ja niiden ylösnostot ovat puutteelliset. Kaksi kattoikkunaa sijaitsee ongelmallisen näyttämön katon edustalla (kuva 13). Näiden ikkunoiden ympäröivän alueen veden poisto ei toimi kunnolla ja vesi pääsee seisomaan ikkunoiden juuressa. Ikkunoiden todettiin olevan turha riski kattovuodoille, joten ne päätettiin poistaa kokonaan. Ikkunoiden läpiviennit tehdään umpeen ponttilaudoituksella ja päälle asennetaan uusi bitumikermikate. Kuilujen yläreunaan avataan vähintään 100 mm ilmayhteys yläpohjan onteloon, jotta rakenne pääsee tuuletumaan. Rakennuksen sisäpuolelle jäävät ikkunakuilut eristetään 300 mm villalla, lisätään höyrysulku ja levytetään umpeen kipsilevyllä. Pinnat maalataan ja reunat listoitetaan, jotta vältetään koko sisäpuolisen katon maalaukselta. (kuva 14.)
