**TEOLLISUUDEN LÄMPÖKUVAUSMENETELMIEN  
KEHITTÄMINEN**

**Opinnäytetyö**

**KESKI-POHJANMAAN AMMATTIKORKEAKOULU**

**Joulukuu 2009**

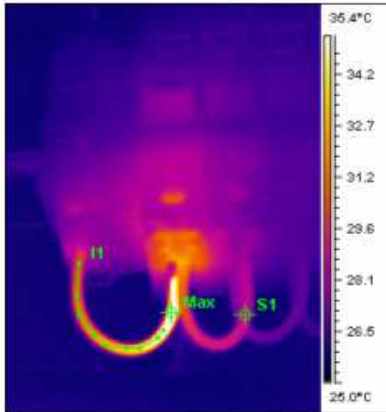
| <b>Analysis &amp; Recommended Action:</b> AT1-sähkökojeisto läheltä kuvattuna. Kuvassa olevat laitteet vasemmalta oikealle ovat: pääkatkaisija, vikavirtasuojaja, vikavirtasuojaja ja vikavirtasuojaja. Kuten kuvasta huomaa, on pääkytkimestä vikavirtasuojajakytkimelle oleva liitäntäjohto (kuvassa I1) lämpimämpi kuin muut hyppyjohdot (kuvassa S1). Tämä johtuu luultavasti siitä, että johto on huonosti kiinni vikavirtasuojajakytkimen liitännässä. | | | | | | |

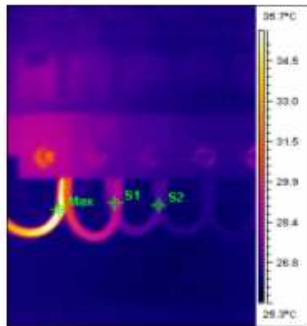
| <b>Analysis &amp; Recommended Action:</b> AT1-sähkökojeisto kauempaa kuvattuna. Kuvassa olevat laitteen vasemmalta oikealle ovat kaikki vikavirtasuojia. Kuten kuvasta huomaa, on pääkytkimestä vikavirtasuojajkytkimelle oleva liitäntäjohto (kuvassa Max) lämpimämpi kuin muut hyppyjohdot (kuvassa S1 ja S2). Tämä johtuu mahdollisesti siitä, että johto on huonosti kiinni vasemmanpuoleisimman vikavirtasuojajkytkimen liitännässä. | | | | | | |

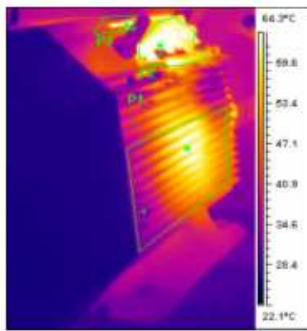
| <b>Analysis &amp; Recommended Action:</b> Sähkömoottorin P2- ja P3-lämpötilanmittausalueella on korkea lämpötila verrattuna P1-lämpötilanmittausalueeseen. Lämpötila-ero on suurimmillaan maksimiarvojen suhteen jopa 22,7 °C. | | | | | |

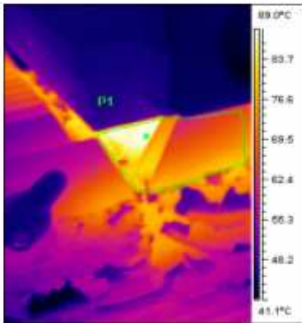
| <b>Analysis &amp; Recommended Action:</b> Edellinen kuva image009 ja siinä olevan P3-lämpötilanmittausalueen tarkempi tarkastelu. Lämpötila on P1-lämpötilanmittausalueella jopa maksimissaan 96,5 °C. | | | | | |

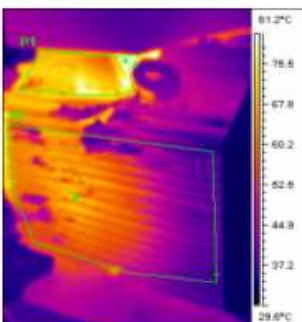
| | | | | <b>Analysis &amp; Recommended Action:</b> Sähkömoottorin P1-lämpötilanmittausalueella on korkea lämpötila verrattuna P2-lämpötilanmittausalueeseen. Lämpötila-ero on suurimmillaan maksimiarvojen suhteen jopa 18,8 °C. | |

Johtopäätöksenä tästä tutkimuksesta on, että NR2-sähkömoottorissa voi olla vikaa joko jäähdytyksessä tai kelojen kunnossa. Sekoituslavoissa voi olla pinttyneenä paljon likaa, joka kuormittaa sähkömoottoria.

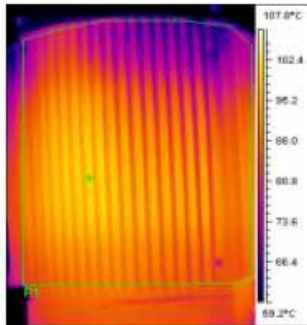
| <b>Analysis &amp; Recommended Action:</b> NR1-sekoittimen sähkömoottorin kylki on kuvassa P1 lämpötilanmittausalueella maksimissaan jopa 105,4 °C (keltainen alue). Yläosassa kuvaa näkyy puhaltimen vaikuttama jäähdytys (violetti alue), joka on alimmillaan 49,8 °C. Moottorin ottama virta oli 180 A, jonka sain valvomon tietokoneelta prosessikuvasta. | | | | | |

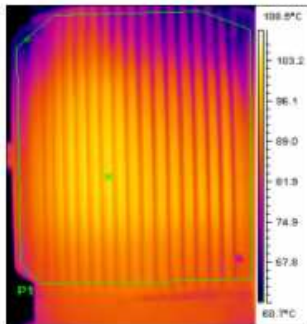
| <b>Analysis &amp; Recommended Action:</b> NR1:n toinen kuvauskierrös lämpökameralla. Sähkömoottorin lämpötila-arvot eivät ole juuri muuttuneet edellisen kuvauskierröksen arvoista kuin muutaman asteen. | | | | | |

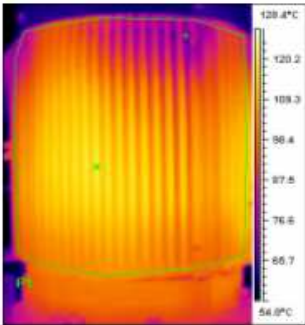
| <b>Analysis &amp; Recommended Action:</b> NR2-sähkömoottorin kylki on kuvassa P1-lämpötilanmittausalueella maksimissaan jopa 129,7 °C (keltainen alue). Yläosassa kuvaa näkyy puhaltimen vaikuttama jäähdytys (violetti alue), joka on alimmillaan 60,2 °C. Moottorin ottama virta oli 134 A, jonka sain valvomon tietokoneelta prosessikuvasta. | | | | | |

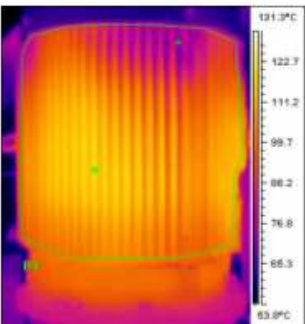
| Analysis & Recommended Action: NR2:n toinen kuvauskierros lämpökameralla. Sähkömoottorin lämpötila-arvot eivät ole juuri muuttuneet edellisen kuvaus kierroksen arvoista kuin muutaman asteen. | | | | | | |

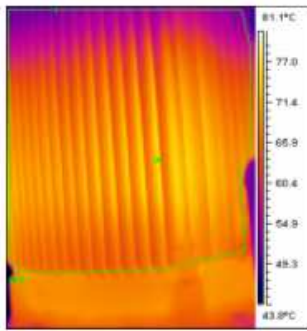
| <b>Analysis &amp; Recommended Action:</b> NR3-sähkömoottorin kylki on kuvassa P1-lämpötilanmittausalueella maksimissaan 79,9 °C (keltainen alue). Yläosassa kuvaa näkyy puhaltimen vaikuttama jäähdytys (violetti alue), joka on alimmillaan 46,6 °C. Moottorin ottama virta oli 143 A, jonka sain valvomon tietokoneelta prosessikuvasta. | | | | | |

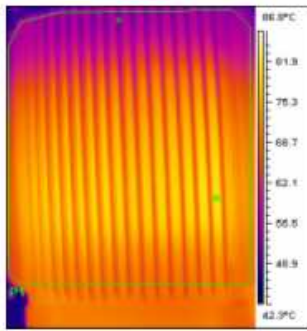
| Analysis & Recommended Action: NR3:n toinen kuvauskierros lämpökameralla. Sähkömoottorin lämpötila-arvot eivät ole juuri muuttuneet edellisen kuvaus kierroksen arvoista kuin muutaman asteen. | | | | | |

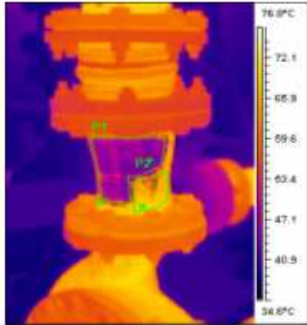
| | <b>Analysis &amp; Recommended Action:</b> Putkessa on alkamassa mahdollinen tukos P1-lämpötilanmittausalueessa. P2-lämpötilanmittausalue kuvaa puhdasta putkea. Lämpötilaero tukoksen ja avonaisen kohdan välillä on 34,2 °C. | | | | |

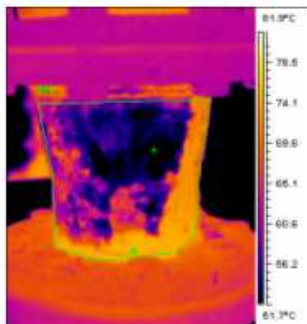
| <b>Analysis &amp; Recommended Action:</b> Toinen kuvauskierrös myöhemmin. Kuvasta näkyy edelleen mahdollinen alka-<br>va tukos P1-lämpötilanmittausalueella. Lämpötilaero on 21,3 °C tukoskohdan ja puhtaan putkiston välillä. | | | | | |

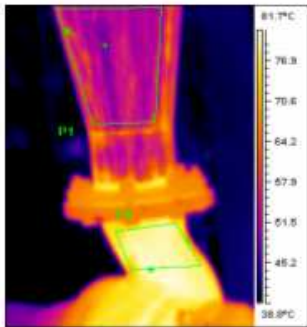
| | <b>Analysis &amp; Recommended Action:</b> Supistuskohdassa P1-lämpötilanmittausalueessa on mahdollisesti alkava tukos. Lämpötilaero tukoksen ja avonaisen putken P2-lämpötilanmittausalueen välillä on 41,6 °C. | | | | |

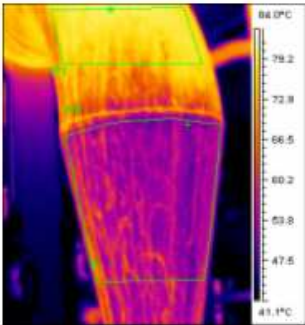
| <b>Analysis &amp; Recommended Action:</b> Supistuskohdassa on mahdollisesti alkava tukos. Lämpötilaero tukoksen P2-lämpötilanmittausalueen ja avonaisen putken P1-lämpötilanmittausalueen välillä on 40,5 °C. | | | | | |

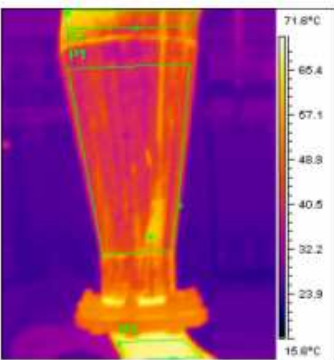
| <b>Analysis &amp; Recommended Action:</b> Toisella kierroksella lämpökamerakuvassa ei ole suurempia muutoksia P1- ja P2-lämpötilanmittausalueen lämpötilaeron suhteen, joka on nyt 40,2 °C. | | | | | |

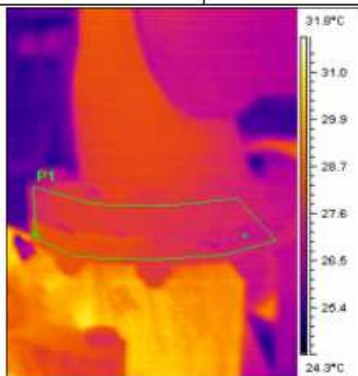
| <b>Analysis &amp; Recommended Action:</b> Kuvassa P1-lämpötilanmittausalueessa on laippojen liitoskohta, jossa alin laip-<br>pa on pumpun ja ylin tuloputken. Kuvassa P1-lämpötilanmittausalueen maksimi- ja minimiarvojen lämpötila on mel-<br>kein sama, joten tässä kohdassa laipat eivät vuoda. | | | | | |

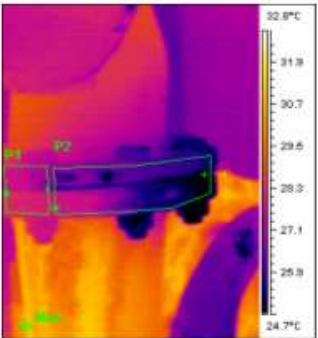
| | <b>Analysis &amp; Recommended Action:</b> Kuvassa P1-lämpötilanmittausalueella laippojen välillä ei ole vuotoa, mutta P2-lämpötilanmittausalueella on. Tämän tietää, kun vertaa P1-lämpötilanmittausalueen minimi- ja maksimilämpötila-arvojen eroa. P2-lämpötilanmittausalueen minimi- ja maksimilämpötila-arvojen eroon. Tällöin huomataan, että lämpötilaero on puolet suurempi P2-lämpötilanmittausalueella, joten vuoto on P2-lämpötilanmittausalueella. Vuoto oli pieni, mutta näkyi silminnähävästi paikan päällä. | | | | |

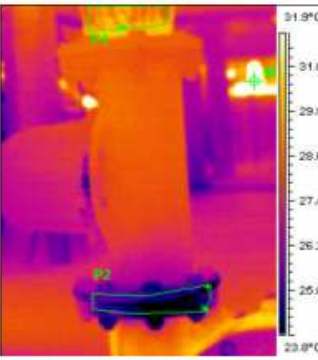
| | <b>Analysis &amp; Recommended Action:</b> Tässä kuvaus on tehty kauempaa, jolloin lämpötilaero näkyy selvemmin. P2-lämpötilanmittausalue on vuotokohta. | | | | |

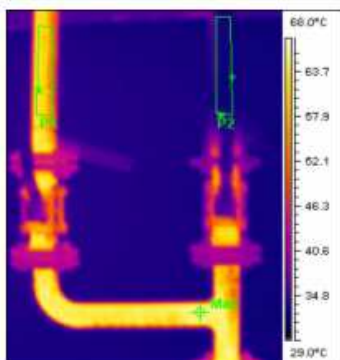
| | | | | <b>Analysis &amp; Recommended Action:</b> Putkessa P1-lämpötilanmittausalueessa virtaa liuos ja P2-lämpötilanmittausalueessa putkessa ei ole virtausta. | |

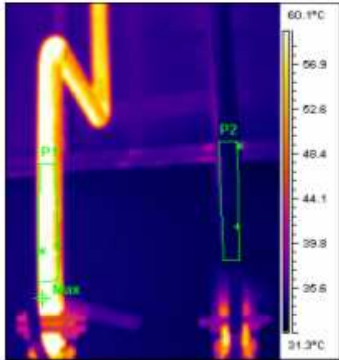
| | <b>Analysis &amp; Recommended Action:</b> Putkessa P1-lämpötilanmittausalueessa virtaa liuos ja P2-lämpötilanmittausalueessa putkessa ei ole virtausta. | | | | |

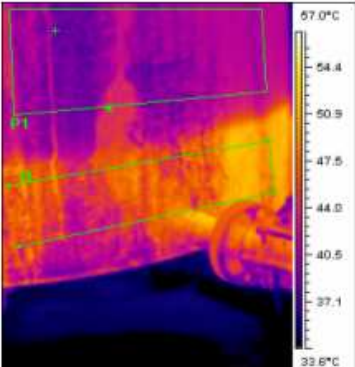
| | <b>Analysis &amp; Recommended Action:</b> Kuvasta nähdään säiliön pinta. I1-lämpötilanmittausviiva on liuoksen pinta ja P1-lämpötilanmittausalue on tyhjä osa säiliöstä. Tämän voi päätellä näiden kahden mittauksen maksimiarvojen erotuksesta, joka on n. 15 °C. Valvomon HPS1 säiliön pinnankorkeuden mittaus oli kuvaushetkellä 20 cm. | | | | |

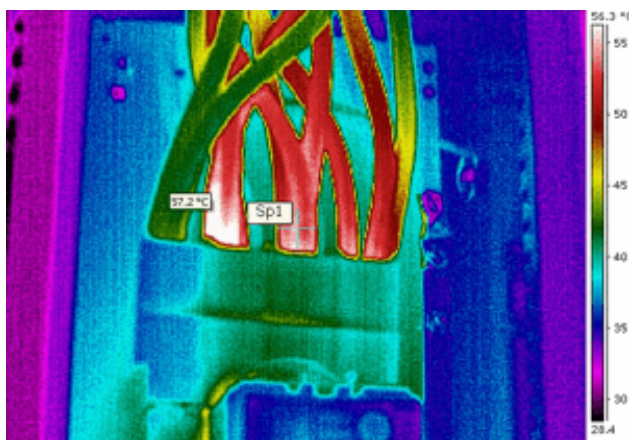
KUVIO 10. Huono johtoliitos (Horton Levi Ltd.)

Tässä luvussa käsitellään muiden kuvaamia lämpökamerakuvia ja heidän saamiaan tuloksia. Tiedot ja kuvat ovat suurimmaksi osaksi internetistä saatuja, mutta luotettavista lähteistä. Näitä tietoja käytetään vertailtaessa johtopäätöksiä keskenään. Kuviossa 10 oli kuvattu lämpökameralla sähköjohtojen huonoa liitoskohtaa. Kuvassa mittauspiste Sp1 lämpötila on noin 55 °C ja vasemmalla olevan johdon lämpötila on noin 57 °C. Kuvasta voi päätellä, että kaikki liitokset olisi hyvä tarkistaa.

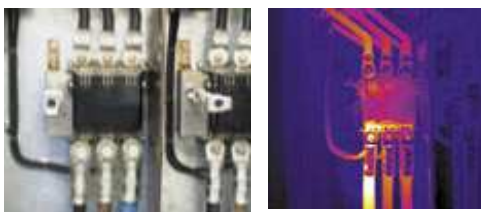
KUVIO 11. Löystynyt tai huono johtoliitos (InfraCAM 2005.)

Kuviossa 11 löystyneet tai huonosti asennetut kaapelit ovat ylikuumenneet. Tässä tapauksessa kaapelit tai niiden eristeet voivat sulaa, ja tästä voi mahdollisesti syntyä tulipalo. (InfraCAM 2005.)

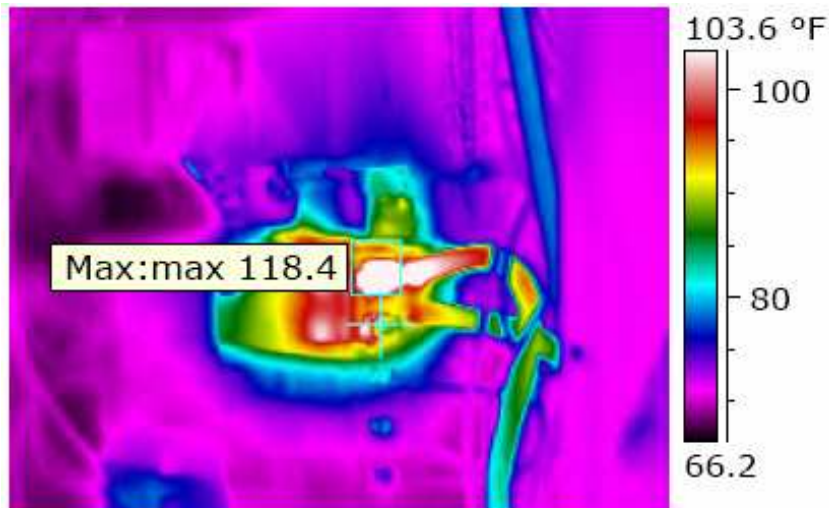
KUVIO 12. Sähköjohdossa on suuri ylikuorma (InfraMation 2007.)

Kuviossa 12 oli tutkittu sähköjohtojen lämpötiloja eri kuormituksilla. Talossa oli kytketty kaikki mahdolliset sähkölaitteet päälle. Tarkastaja näki lämpökameralla, että yksi johto oli kuumempi kuin muut. Lämpötila oli kuumimmillaan johdossa, jossa suurin kuorma vaikutti 118,4 °F eli 48 °C. Tarkastaja oli vielä pyytänyt talonmistajaa kytkemään vaatekuivaa-

jan päälle, jolloin lämpötila nousi 130 °F eli 54,4 °C:een. Talossa olevat johdotukset olivat noin 50 vuotta vanhoja ja jotkut valot olivat samanikäisiä. Tämä aiheuttaa verkkoon suurta kuormitusta, josta aiheutuu johtojen korkea lämpötila. Talon johdotukset ja valot olisi hyvä vaihtaa uudempiin. Kuviossa 13 on kuva samasta kohteesta, joka on esitetty lämpökamera-kuvana kuviossa 12. (InfraMation 2007.)

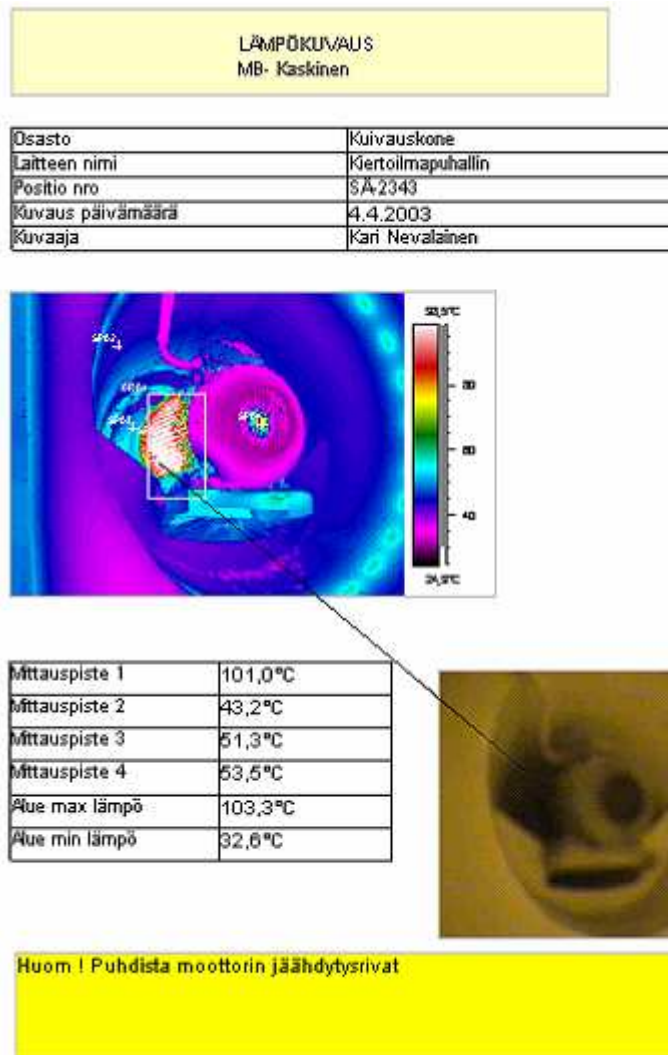
KUVIO 14. Kiertoilmapuhaltimen sähkömoottori (Nevalainen 2005.)

Kuviossa 14 kuvattu sähkömoottori on ylikuumennut, koska suuri määrä likaa peittää jäähdytysrivat. Kari Nevalainen on antanutkin korjauskehotteeksi, että rivat puhdistettaisiin. Omasta mielestäni tämä olisi tehtävä mahdollisimman pian, jotta moottorin käyttöikä ei laskisi.

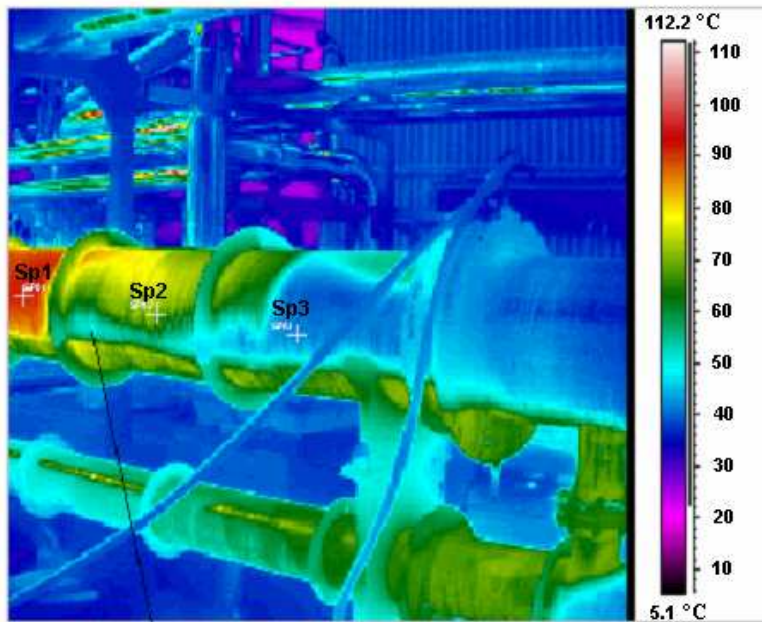
KUVIO 15. Putkitukos (Mukaillen Nevalainen 2005.)

Kuviossa 15 Kari Nevalainen oli kuvannut putkitukosta lämpökameralla. Kuvasta huomaa, että kylmissä mittauskohdissa on mahdollisesti tukosta. Hän olettaa, että mahdollisesti haketta on päässyt höyrypuolelle ja tämä tukkii putkea.

Tukkeuma alkaa tästä

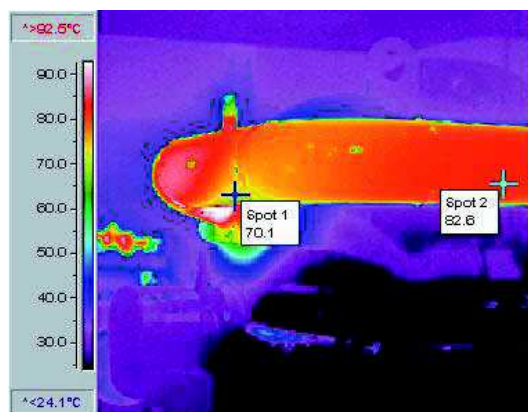
KUVIO 16. Putkitukos (Stjernberg 2000.)

Putkitukosta epäillään myös kuviossa 16. Kuvasta huomaa, että lämpötilaero Spot1 ja Spot2 välillä on 12,7 °C. Spot1-kohdassa on mahdollisesti alkava tukos.

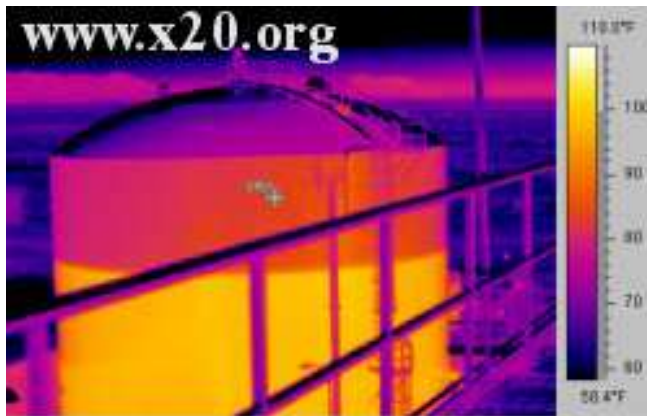
KUVIO 17. Säiliön pinnankorkeus (IR-CAM EPM.)

Kuviossa 17 on kuvattu lämpökameralla säiliön pinnankorkeutta. Kuumempi puolisko säiliöstä on nestemäärä ja kylmempi puolisko tyhjää tilaa.
