■ OPINNÄYTETYÖ - AMMATTIKORKEAKOULUTUTKINTO  
TEKNIKAN JA LIIKENTEEN ALA

# POSSAKKATUVAN SANEERAUKSEN RAKENNETEKNINEN TOTEUTUS

TEKIJÄ: Jukka Törrönen

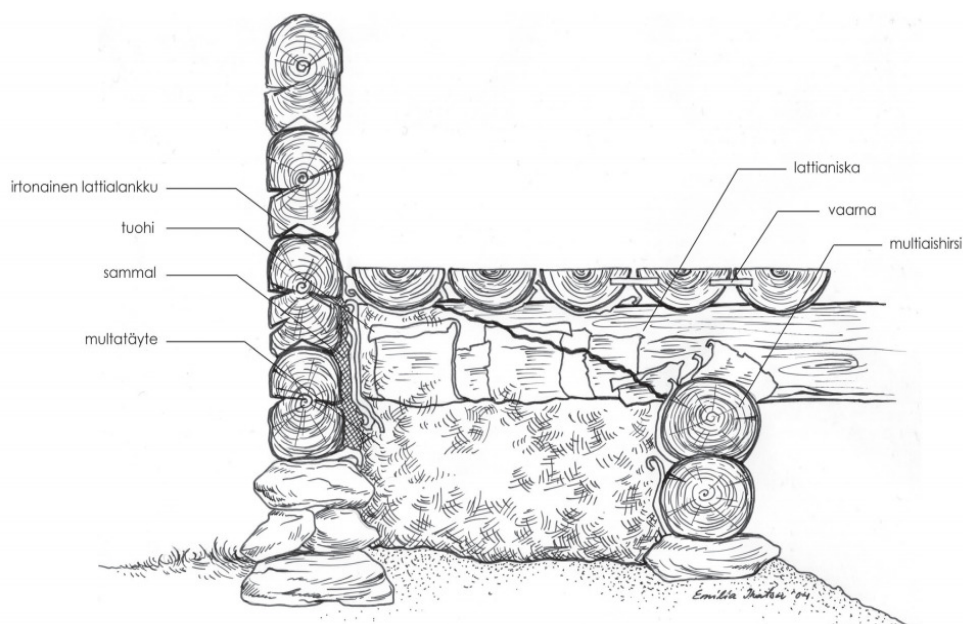
Kuva 3. Multapohja (Pohjois-Pohjanmaan korjausrakentamiskeskus 2005)

Rakennuksessa on aikakaudelleen tyypillinen multapenkki, joka esitetään kuvassa 3 (Kuva 3). Talo on rakennettu matalan laakakiviperustuksen päälle. Multapenkkiperustus on aikainen versio myöhemmin toteutetusta rossipohjasta. Siitä haettiin pakkasen- ja tuulensuojaa lattian ja seinän rajaan. Multapenkki ei ole tuulettuva alapohjarakenne ja tästä johtuen aiheuttaa se pohja- ja runkorakenteiden hitaan vaurioitumisen. Myös kosteuden kerääntyminen näihin eloperäisiin kerroksiin voi aiheuttaa homeongelmia ajan kanssa.

Multapenkki on historiallisesti arvokas rakenne ja se tulisi säilyttää. Multapenkkeihin liittyvä tärkein visuaalinen piirre on kiviladontaperustus, joka tässä projektissa tehdään uuden sokkelin pintaan. Kiviladontaperustus on yleensä hyvin matala, joten sääolosuhteet rapauttavat sen aikojen saatossa. Maanvaraista betonilaattalattiaa rakennettaessa on multapenkki poistettava kokonaan.

Kohteessa on vanha hirsirunkoinen laualattia, jonka alla on lämmöneristeenä seinän vierustoilla multa- ja sammaltäyte. Tämä lattiatyyppi, multapenkki, on tarkoitus vaihtaa maanvaraiseksi betonilaataksi tilaaajan pyynnöstä. Maanvaraiseen betonilaattaan on tarkoitus sisällyttää myös vesikiertoinen lattialämmitys. Betonilaatta verhotaan laualattialla. Oikein toteutettaessa teräsbetonilattialaatta on erittäin pitkäikäinen ja siihen sisällytetty lattialämmitys pitää laatan kuivana ja jakaa lämmön tasaisesti tupaan. Myös alueen maaperä, hiekkaharju, on erittäin sopiva pohja maanvaraiselle teräsbetonilattialaatalle.

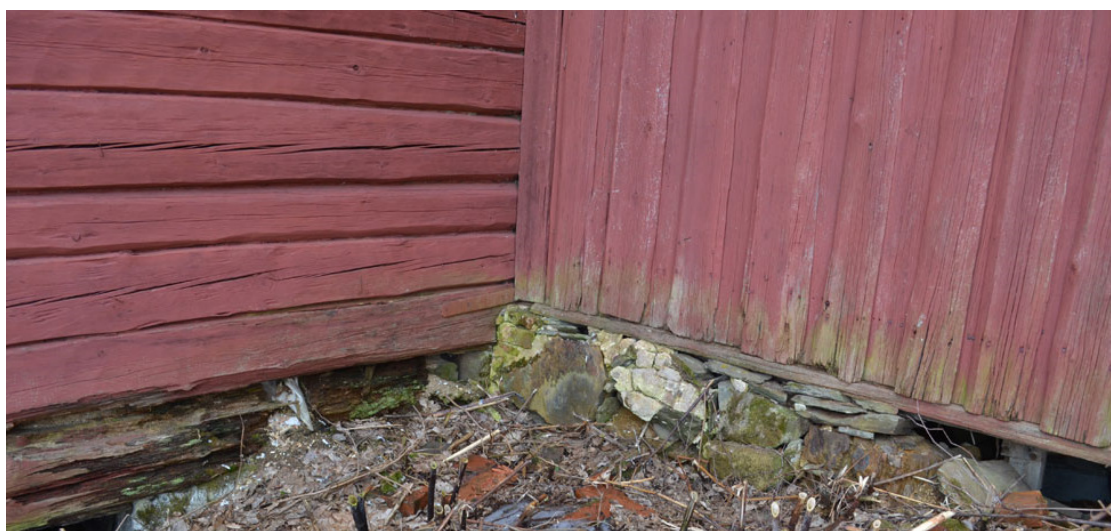
Kuva 4. Julkisivuverhous (Timo Dunkel 2012)

Julkisivut ovat 1700-luvun loppupuolen pystyautoitustyylisiä. Julkisivulautojen erikoinen ominaisuus on niiden leveys 160 mm ja reunojen sahaamaton "luonnonmuoto", joka näkyy kuvassa 4 (Kuva 4). Tästä syystä olisi tärkeää säilyttää rakennuksen ulkokuori mahdollisimman muuttumattomana. Seinien lisälämmöneristyksessä on purkuvaiheessa huomioitava se, että mahdollisimman paljon vanhaa lautta tulisi säilyttää. Seinäpaksuuden kasvaessa on tarkistettava räystään riittävyys, sekä yläpohjan liittymä vesikattoon.

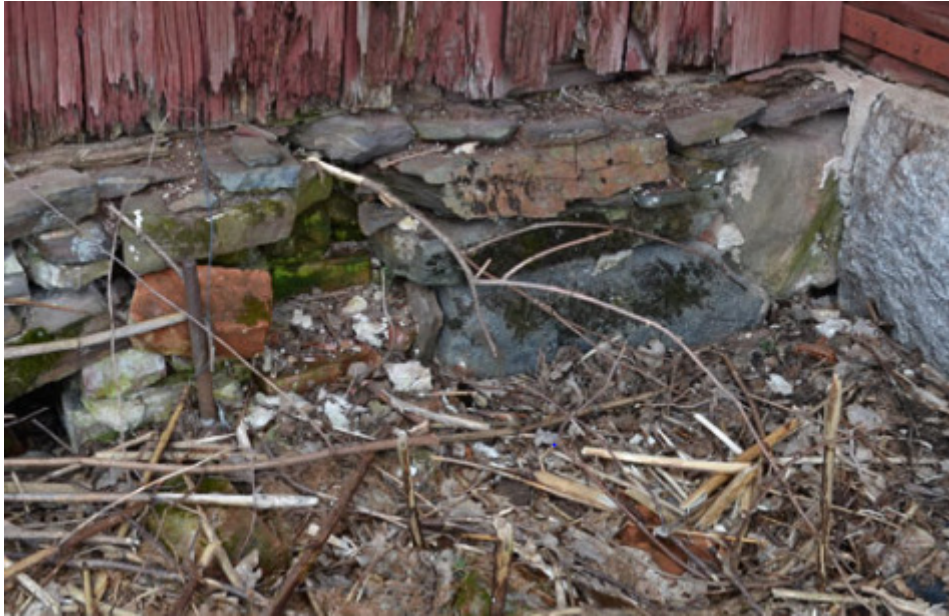
Kuva 5. Kiviladontasokkeli (Timo Dunkel 2012)

Sokkeliä korvaa alkuperäinen laakakiviperustus, joka on rapautunut vuosien saatossa huonoon kuntoon, (Kuva 5). Myös laakakiviperusta on aikakaudelleen tyypillinen ratkaisu ja se luo historiallista näkymää tuvalle. Näistä syistä on tärkeää, että alapohjaa ja sokkeliä uusiessa vanhan laakakiviperustuksen tarpeet säilytetään. Vanhoilla laakakivillä voidaan esimerkiksi peittää uudet kevytsoraharkko- tai betonisokkelit.

Possakkatuvassa on laakakiviperustus, joka on rapautunut erittäin huonoon kuntoon. Rakenteensa puolesta laakakiviperustus ei ole toimiva. Kivien väliin pääsee pakkautumaan talvisin lunta ja jäätä, jotka rapauttavat perustusta. Uusi, korkeampi sokkeli estää roiskeveden ja lumen aiheuttaman rasi- tuksen hirsi- ja lautapinnoilla.

Myös vanha kiviladontasokkeli on tarkoitus urakassa vaihtaa uuteen kevytsoraharkkoperustukseen. Vanha kiviladonta on alkujaan ollut liian matala, josta johtuen alimmat hirret ja julkisivulautojen alapäävät ovat lahonneet roiskeveden ja lumen vaikutuksesta. Sokkeli on kuitenkin tarkoitus saada näyttämään autenttiselta rakennuksen aikakauteen nähden.

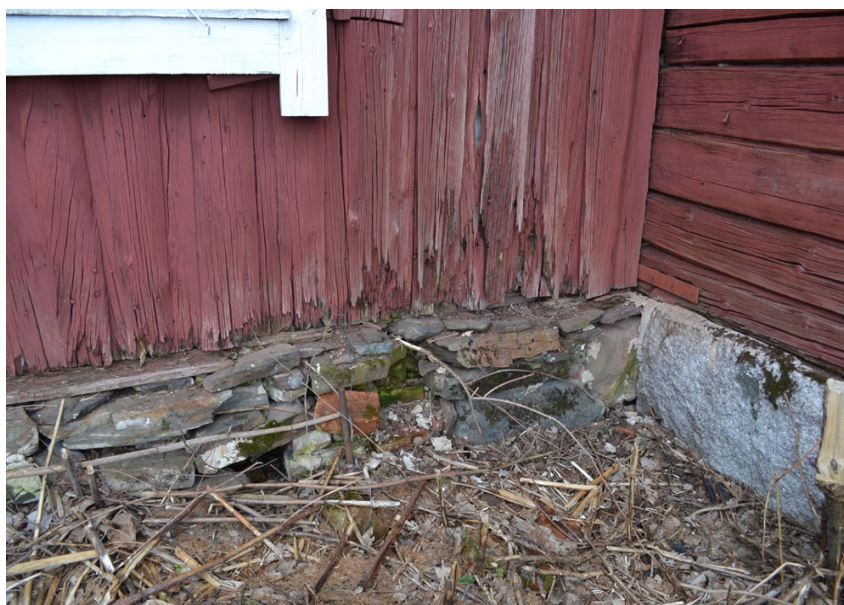
Kuva 6. Julkisivu ja perustus (Timo Dunkel 2012)

Esittelykierroksella havaitSIMME, että alin hirsirivi on lahonnut huomattavasti vuosien saatossa. Myös julkisivulaudoitus on kärsinyt vaurioita ( Kuva 6). Vauriot on aiheuttanut liian matala sokkeli, jolloin vesi, lumi ja kasvusto on päässyt tekemisiin seinän alareunan kanssa pitäen sen kosteana ja näin ollen lahottanut sen. Nämä vauriot saadaan kuitenkin kätevästi poistettua, sillä uusi sokkeli tulee toteuttaa vanhaa korkeampana. Tällöin julkisivulautaa voidaan lyhentää alapäästä ja alin hirsi poistetaan.

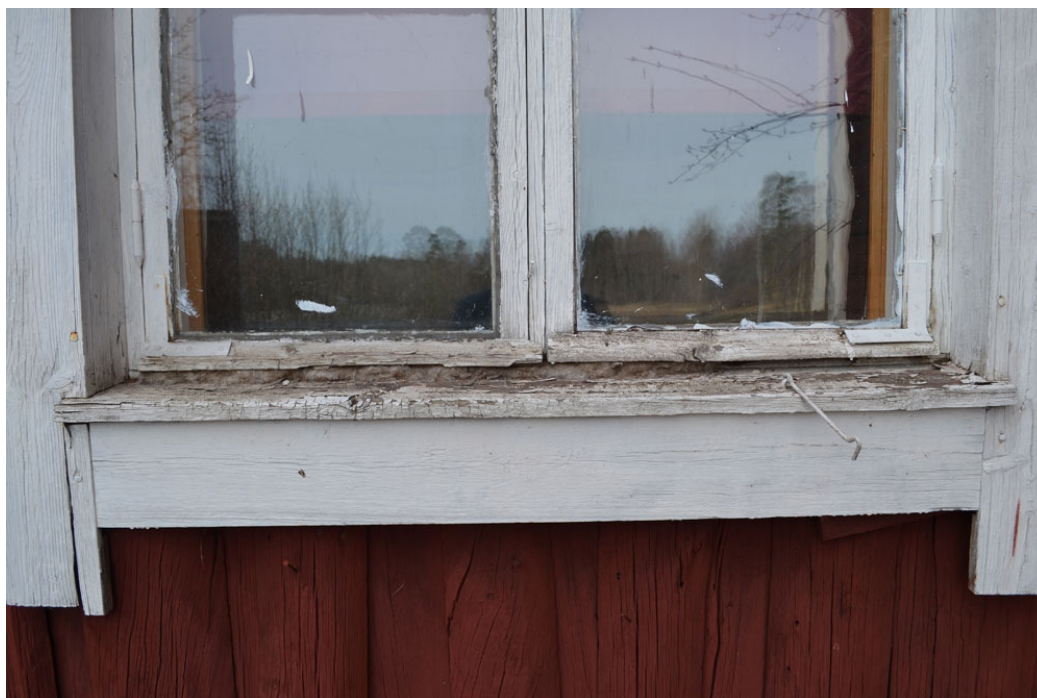
Kuva 7. Vanha ikkuna (Timo Dunkel 2012)

Ikkunoissa, ikkunapenkeissä ja karmeissa oli korjaustarvetta (Kuva 7). Samalla katselmuksella to- tesimme, että vanhat ikkunat alkavat olla jo korjauskelvottomassa tilassa. Ulkoikkunoiden karmipuut ovat lahonneet aikojen saatossa hyvin pehmeäksi puumassaksi ja vaatisivat mittavia korjaustoimen- piteitä, jotta niistä saataisiin taas tiiviit. Sisäkarmit on höylätty ikkunankäyntejä korjattaessa lähes mi- nimiin. Lasit ovat suurimmaksi osaksi vielä ehjiä, mutta vanhoja ja hauraita. Vanhat ikkunat tulisi säilyttää ja käyttää esimerkiksi huvimajan restaurointiin, mutta itse kohteessa niitä ei kannata enää käyttää. Ikkunoiden korjaaminen tulisi siis kalliimmaksi, kuin uusien hankinta.

Kuten aiemmin tekstissä mainittiin, ovat vanhat ikkunat jo erittäin huonossa kunnossa. Hyvien lämpöarvojen saamiseksi ja lisälämmöneristyksen hyödyntämiseksi todettiin että vanhat ikkunat on vaihdettava uusiin. Uusien ikkunoiden tulee olla puisia ja niiden toiminta alkuperäisen mukaista. Smyygilaudat sekä ikkunalaudat kannattaa purkutöissä säilyttää mallina uusille, jos vanhoja ei voida käyttää uudestaan. Muun muassa Domusclassica Oy tarjoaa hyviä malleja entisöintikohteisiin. Näitä vaihtoehtoja esittelen korjausohjelmassani luvussa 5 (sivu 23).

Kuten kappaleessa 3 todettiin, ei vanhojen ikkunoiden säilyttäminen ole taloudellisesti tai lämpötek-  
nisesti järkevää. Domusclassica Oy tarjoaa ikkunoita, jotka vastaavat profiililtaan Possakatu-  
van vanhoja ikkunoita. Nämä ikkunat valmistetaan mittatilaustyönä, joten ne sopivat vanhaan ikkuna-  
aukkoon. Ikkunoiden profiilit on nähtävillä kuvissa 12 ja 13 (Kuva 12, Kuva 13).
