**Metsäojien kunnan arviointi**

Opinnäytetyö  
Syksy 2013  
Elintarvike ja maatalous yksikkö  
Metsätalouden koulutusohjelma

Title of thesis: The condition evaluation of forest ditches

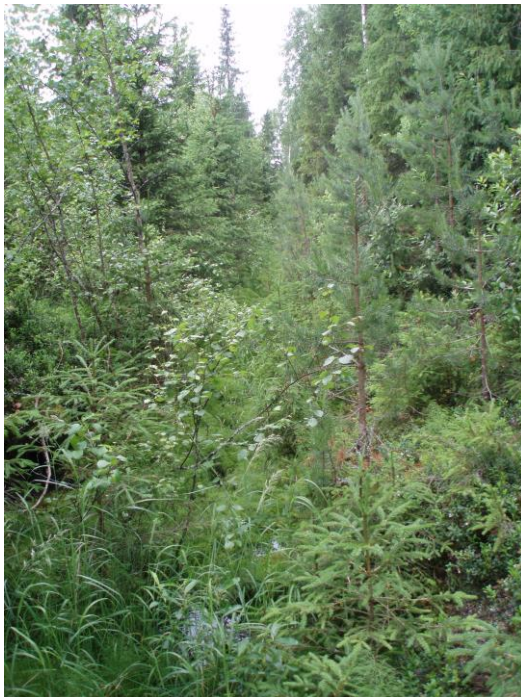
Kuvio 1. Kasvillisuuden tukkeuttama oja.

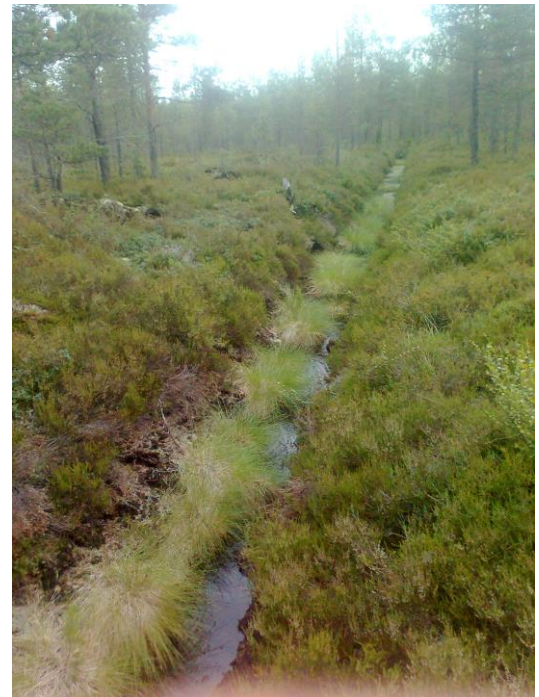
Kuvio 2. Heinittynyt sarkaoja.
