OMAKOTITALON ALAPOHJAN KUNTOARVIO

Opinnäytetyö
Marraskuu 2013
Rakennusalan työnjohto

EINO AARIMO:
Omakotitalon alapohjan kuntoarvio

Eino Aarimo:
Condition Estimate of Base Floor in a Detached House

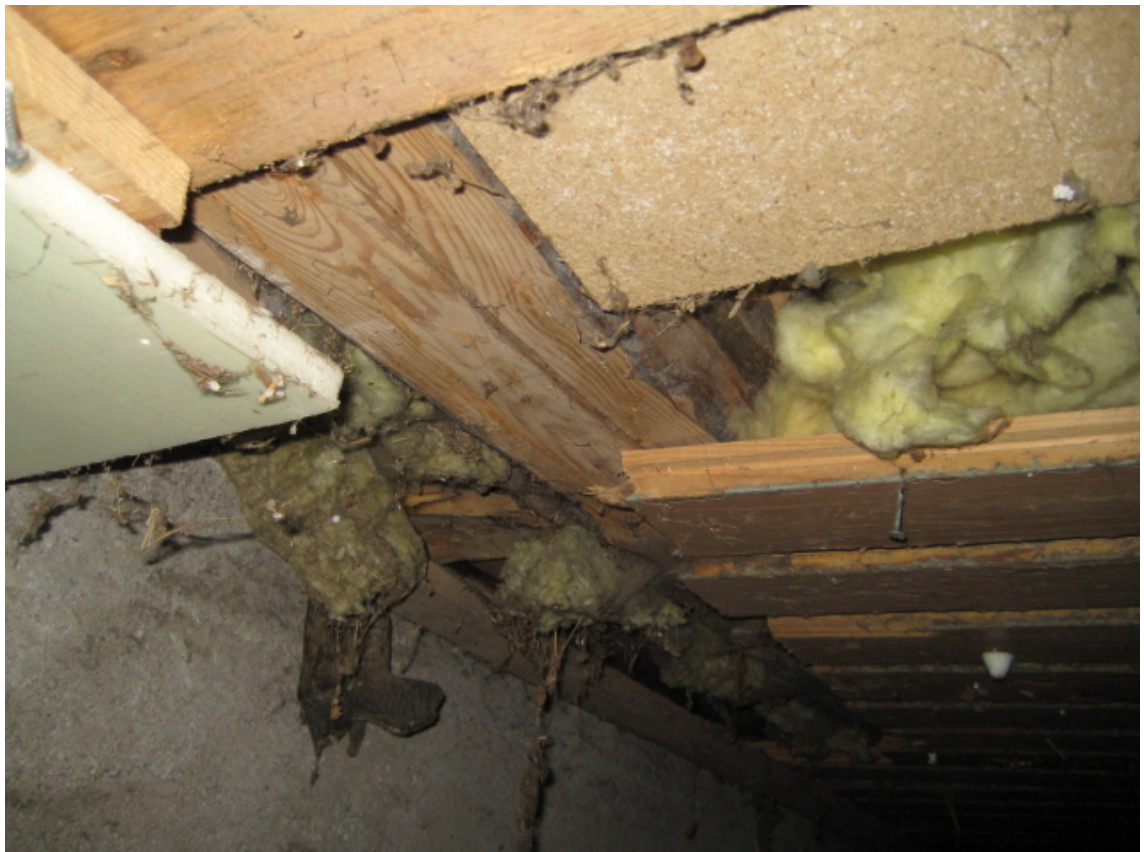
Sokkelit on tehty paikalla valamalla. Sokkelin paksuus on n. 300 mm. Kiviladosperusmuurin paksuus vaihtelee suuresti. Kellarin välipohja on tehty osittain puupalkeista ja osittain paikalla valamalla. Rossipohja on tehty puupalkeista. Puupalkit ovat n. 200 - 250 mm korkeita ja puupalkkien välissä on mineraalivillaeristys, jonka päällä on puulaudoitus. Tuulettuvassa alapohjassa on puulaudoituksen päälle osassa kohtaa asennettu EPS-eristelevyjä ja satunnaisia polyuretaanilevyjä. Kuvassa 1 näkyy rossipohjan rakennetta, kun sitä on hieman purettu. Vasemmalla on polyuretaanilevyä, keskellä näkyy kantava puupalkki ja oikealla mineraalivillaa ja puulaudoitus. Lattian pintarakenne on muovimatto, joka on asennettu lastulevyn päälle.

KUVA 1. Rossipohjan rakenteita.

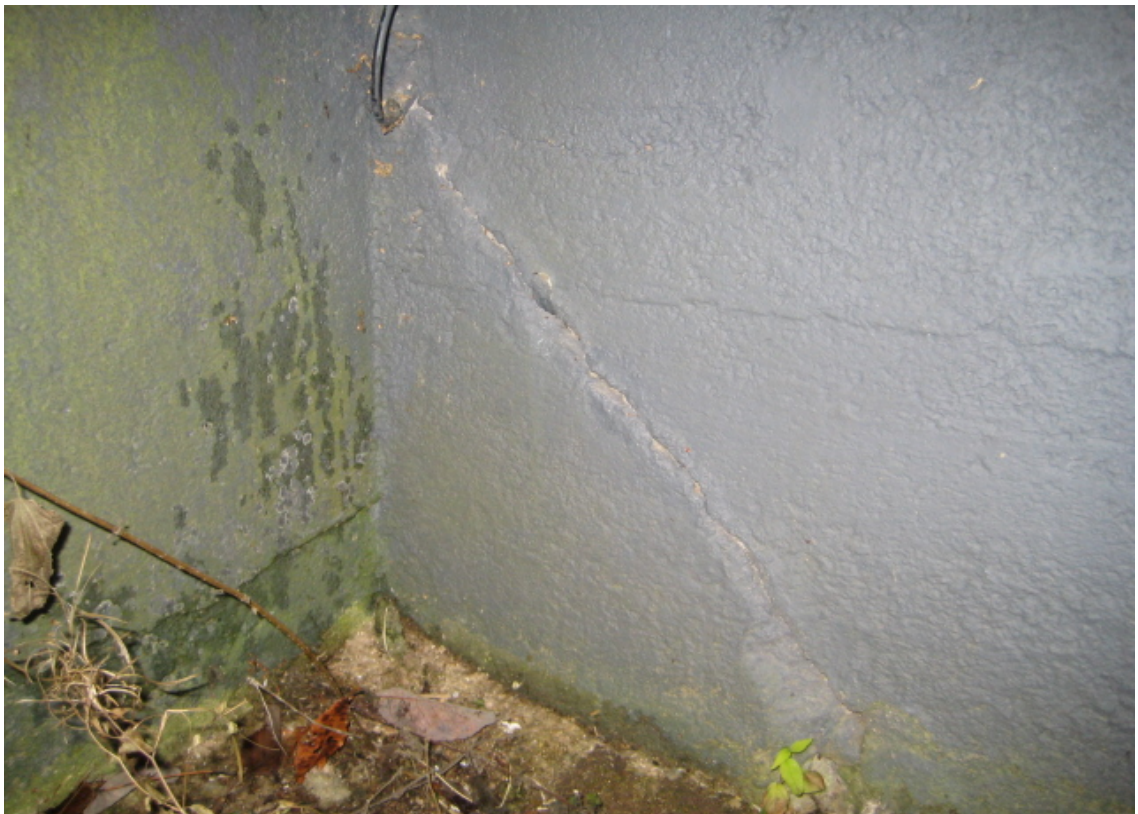
Sokkeli on paikalla valettu. Sokkelissa huomattiin ulkopuolella paljon halkeamia ja talon nurkkien kohdalla on sokkelin pinnalle muodostunut kasvillisuutta. Patolevyt ovat suurimmalta osin huonossa kunnossa ja joistain kohdin ne puuttuvat kokonaan. Sokkelin ilmanvaihtoaukon reunoilla näkyy pieniä halkeamia. Maanpinnan kallistukset eivät ole kaikin paikoin riittävät, ja osittain ne myös viettävät taloon päin. Yhdellä talon seinustalla on myös kukkaistutus välittömästi sokkelin vieressä. Salaojituskerros ja salaojaputket puuttuvat perusmuurin vierestä.

KUVA 2. Halkeama ja kasvillisuutta sokkelissa.

Sokkelin halkeamat täytyy korjata laastirappauksella ja maalaamalla, jotta rakenteiden sisään ei pääse kosteutta. Patolevyt täytyy vaihtaa ja vedeneristys tehdä uudelleen, jotta sokkelin ja levyn väliin ei pääse valu- tai sadevettä. Sokkelin reunusta täytyy kaivaa auki ja maankallistus tehdään oikealla tavalla, niin että kallistus on vähintään 3 metrin matkalla 1:20. Kukkaistutus siirretään sokkelin vierestä pois ja tehdään suositeltava pintakerros mukulakivistä tai sepelistä n. 300 mm leveydellä. Perusmuurin viereen tehdään salaojituskerros ja salaojaputket. Maantäytön yhteydessä asennetaan myös routasuojauslevyt.

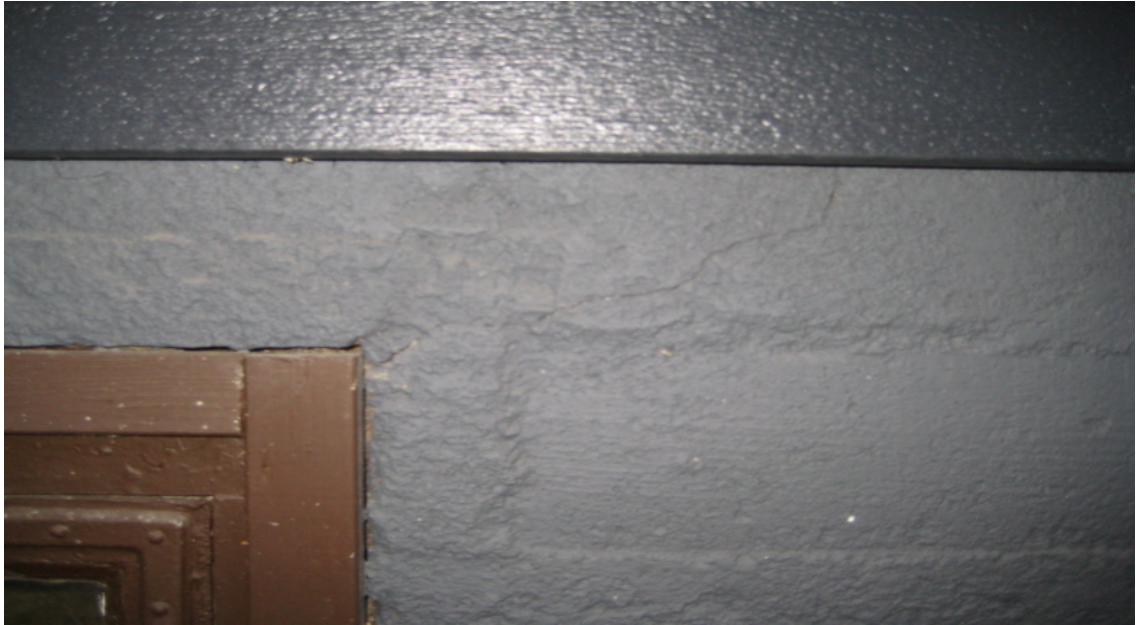
KUVA 3. Halkeama rossipohjan tuuletusaukon nurkassa.

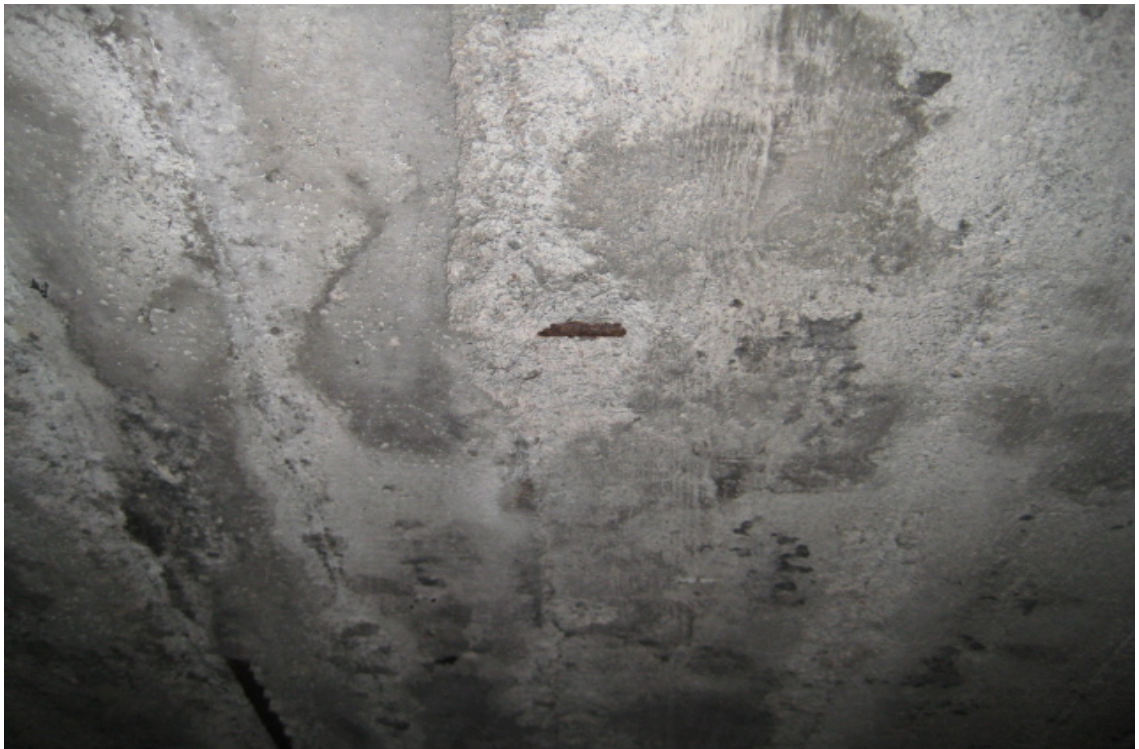
Kellarissa sokkelin sisäpuoli näytti hyväkuntoiselta. Kellarin paikallavaletussa välipohjassa on muutamassa kohtaa alapinnan teräkset näkyvissä ja korroosio on päässyt vaikuttamaan niihin. Välipohjan kantavissa puupalkeissa on lahovaurioita. Puupalkkien ja sokkelien välissä ei ole vedeneristyskaistaa. Höyrynsulkukerros puuttuu kokonaan.

KUVA 4. Kellarin välipohjan alapinnan teräkset.

Kellarin paikalla valettuun välipohjaan suosittelen tarkempaa kuntotutkimusta ja veto-koetta, jolla saadaan selville tarvitseeko rakennetta vahvistaa. Näin rakenteeseen saadaan valittua oikea korjaustapa ja korjauskustannuksia saadaan minimoitua. Lahovaurioituneet puupalkit täytyy vaihtaa. Uusien palkkien ja sokkelin väliin asennetaan vedeneristyskaista.

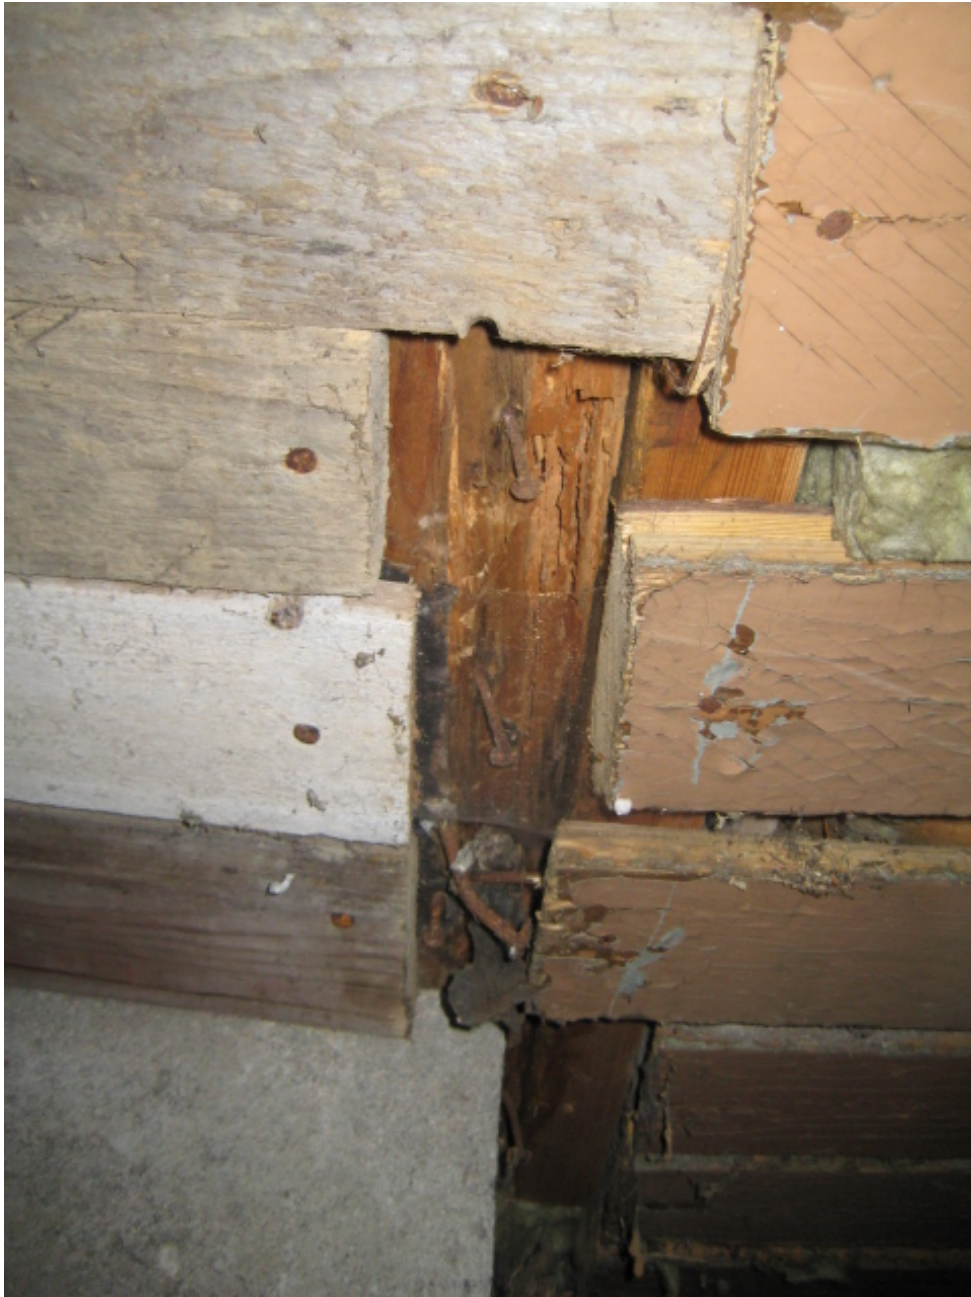
Rossipohjasta löytyi paljon epäkohtia ja huonokuntoisia rakenteita. Puupalkeissa paikoin näkyi lahovaurioita ja osat palkeista on asennettu väärin. Puupalkkeja on asennettu suoraan betonisten sokkelien päälle ilman eristyskaistaa. Alapohjan maa-aines on hienorakeista hiekkaa, jolloin vesi pääsee kapillaarisesti nousemaan maaperästä. Ryömintätilaan on jäänyt myös orgaanisia jätteitä. Veden ja vesihöyryn poistuminen rakenteista ei täysin onnistu. Höyrynsulkukerros puuttuu kokonaan sekä tuulensuoja.

KUVA 5. Huonokuntoinen rossipohjan puupalkki.

Rossipohjan kantavat puupalkit täytyy vaihtaa, koska niissä on kosteusvaurioita ja ne ovat päässeet lahoamaan. Uusien palkkien ja betonisten sokkelien väliin täytyy asentaa bitumikermikaista tai vastaava vedeneriste. Alapohjan maa-aines täytyy vaihtaa hienorakeisesta hiekasta karkearakeiseen kapillaarikatkoon, esim. vähintään 300 mm sepeliä ja suodatinkangas. Pohjakerrosta vaihdettaessa on siivottava orgaaniset jätteet pois.
