## **Korsön sektoriloiston peruskorjaus**

Title of thesis: Korsö lighthouse renovation

The thesis studied a lighthouse, which was built of reinforced concrete in 1937. The lighthouse was exposed to hard weather conditions. The damages and their formation were analysed as well as the ways of repair. Carbonation of concrete was found by visual observation and in samples studied more closely.

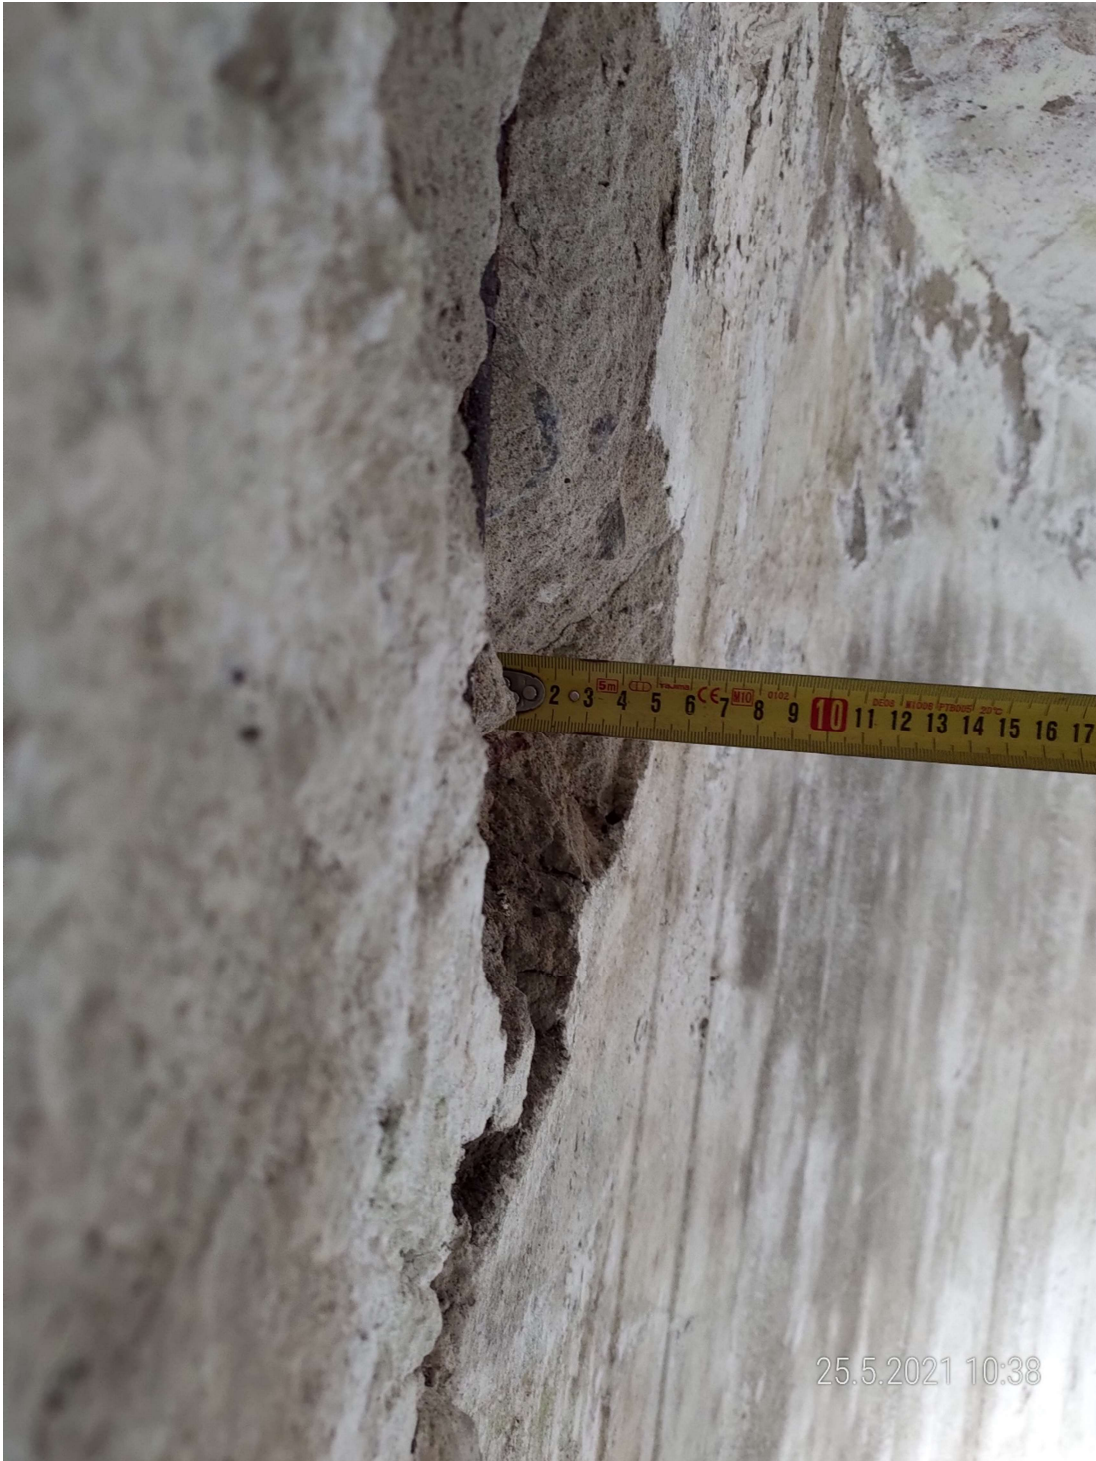
*Kuva 2. Halkeama betonissa*

Kuvassa suuri halkeama majakan sisäpuolella. Halkeaman aiheuttanut betonin karbonatisoituminen, jolloin teräs on päässyt ruostumaan aiheuttaen teräksen laajenemisen aiheuttaen säröjä betoniin, josta vesi on tunkeutunut rakenteeseen. Jäätyessään vesi on laajentunut ja halkaissut kuvan mukaisia paloja.

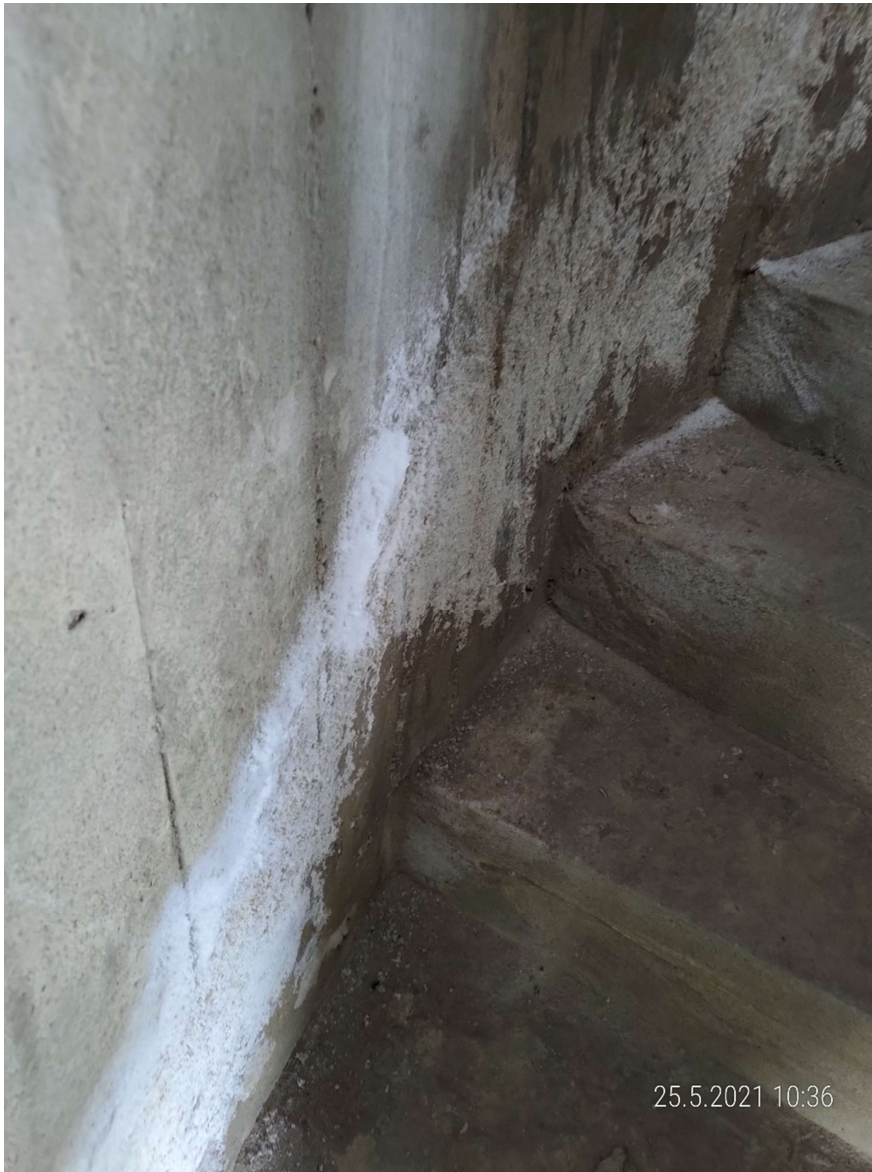
*Kuva 3. Kalkkisuodos*

Majakan sisäpinnassa havaittiin runsaasti kuvan mukaista kalkkisuodosta, joka antaa viitteitä kosteusrasituksista suurilla alueilla.

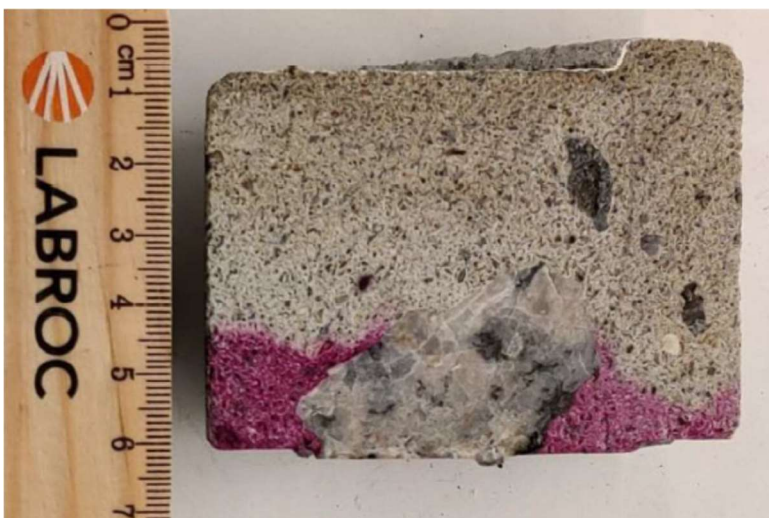
Kuva 4. Karbonatisoitumisen tutkiminen betonista väriaineella.

Taulukosta havaitaan karbonatisoitumisen eteneminen syvälle betonin sisälle. Betoninäytteen pintaan on suihkutettu fenoliftaleliiniliuosta, joka värjää karbonatisoitumattoman pinnan punaiseksi. Allaolevassa kuvassa betonissa fenoliftaleeniliuosta. Tasolta + 18,00 havaittiin hieman ettringiittiä, joka muodostuu betonin liiallisesta lämmöstä kovettumisen aikana. Ettringiittiä muodostuu betonin suojahuokosten seinämille aiheuttaen suojahuokosten tilavuuden pienenemistä. Suojahuokosten tilavuuden pienentyessä betonin pakkasen kestävyys heikkenee aiheuttaen rapautumista sekä huokosten täyttymisen vuoksi halkeamia ja säröjä betoniin.

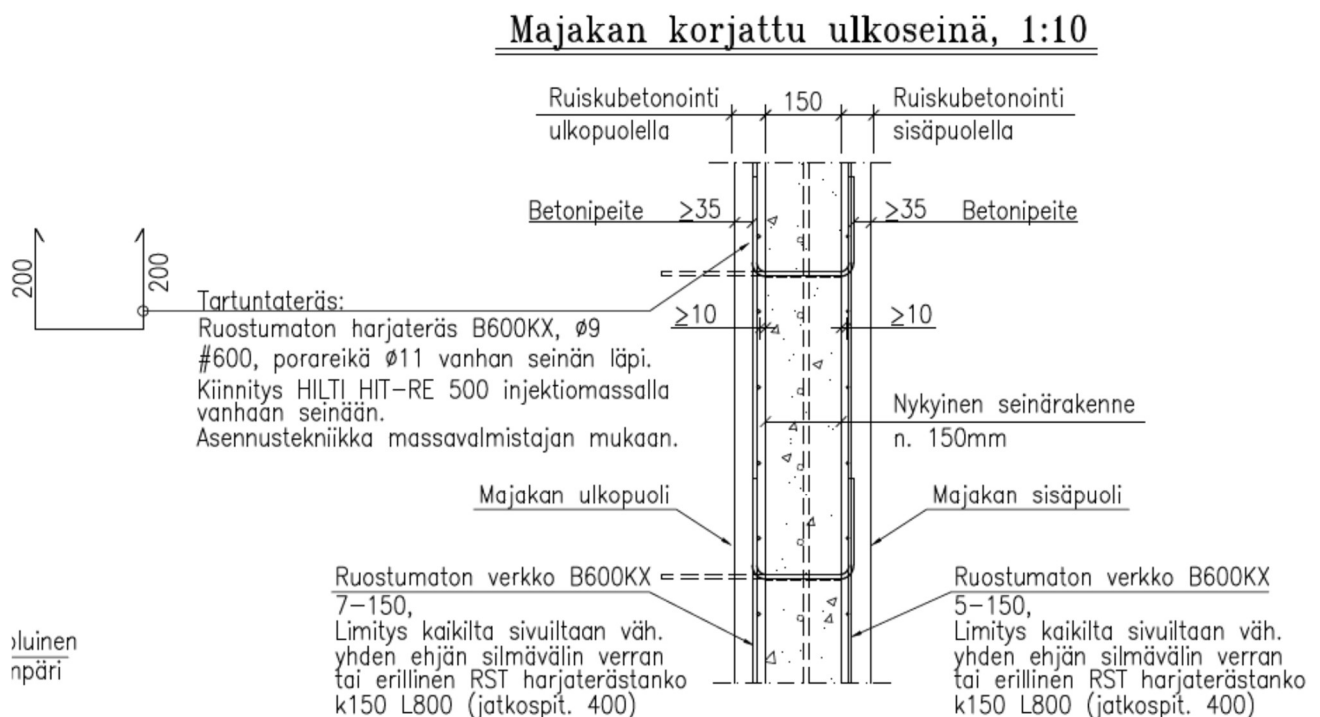
Kuvio 3. Sidontahaat

Haasteena oli Loiston epätasainen pinta ja verkon asennuksia korjattiin sisäpuolelta useampi viikko ja ulkopuolelle ruiskubetonia meni kaksinkertainen määrä lasketusta, koska verkot olivat liian kaukana seinistä.

Sidontahaat ovat L-muotoiset asennusvaiheessa ja taivutetaan injektoinnin jälkeen.
