MAANTIERUMPUJEN INVENTOINTI ALUEURAKASSA

Opinnäytetyö
Tammikuu 2014
Rakennustekniikka
Infrarakentaminen

ALA-KAPEE, PAULA:
Maantierumpujen inventointi alueurakassa

ALA-KAPEE, PAULA:
The Inventory of Culverts in an Area Contract

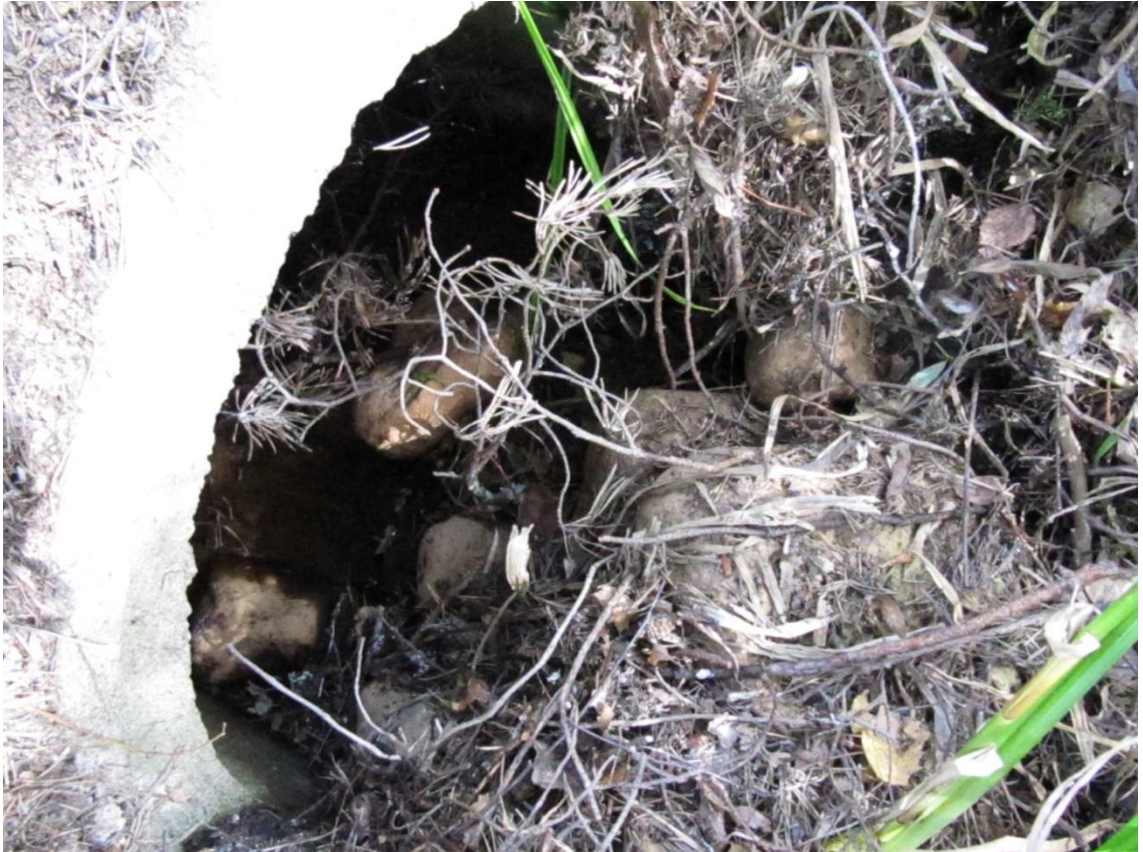
Liettyminen ei ollut ainoa syy, miksi maantierumpu saattoi olla tukossa. Inventoinnissa vastaan tuli 6 rumpua, joiden suuaukon eteen oli valunut maa-ainesta tai hieman suurempia kiviä (kuva 2) monesti liian jyrkistä luiskista. Näistä neljä oli betonisia, yksi muovinen ja yksi teräksinen. Muutamassa kohteessa liettymisen arviointi oli mahdotonta, koska rummun toinen tai molemmat päät olivat veden alla (kuva 3).

KUVA 2. Kiviainesta rummun suuaukon edessä.

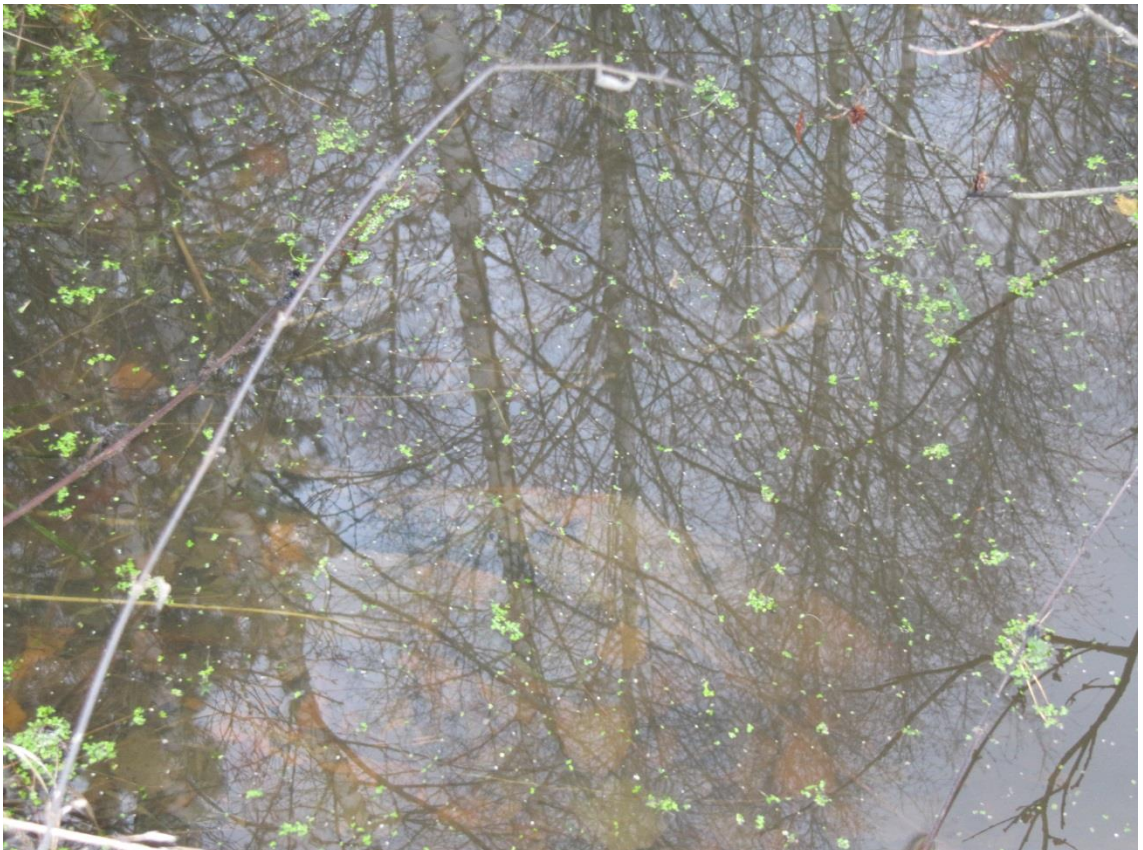
KUVA 3. Rummun pää veden alla.

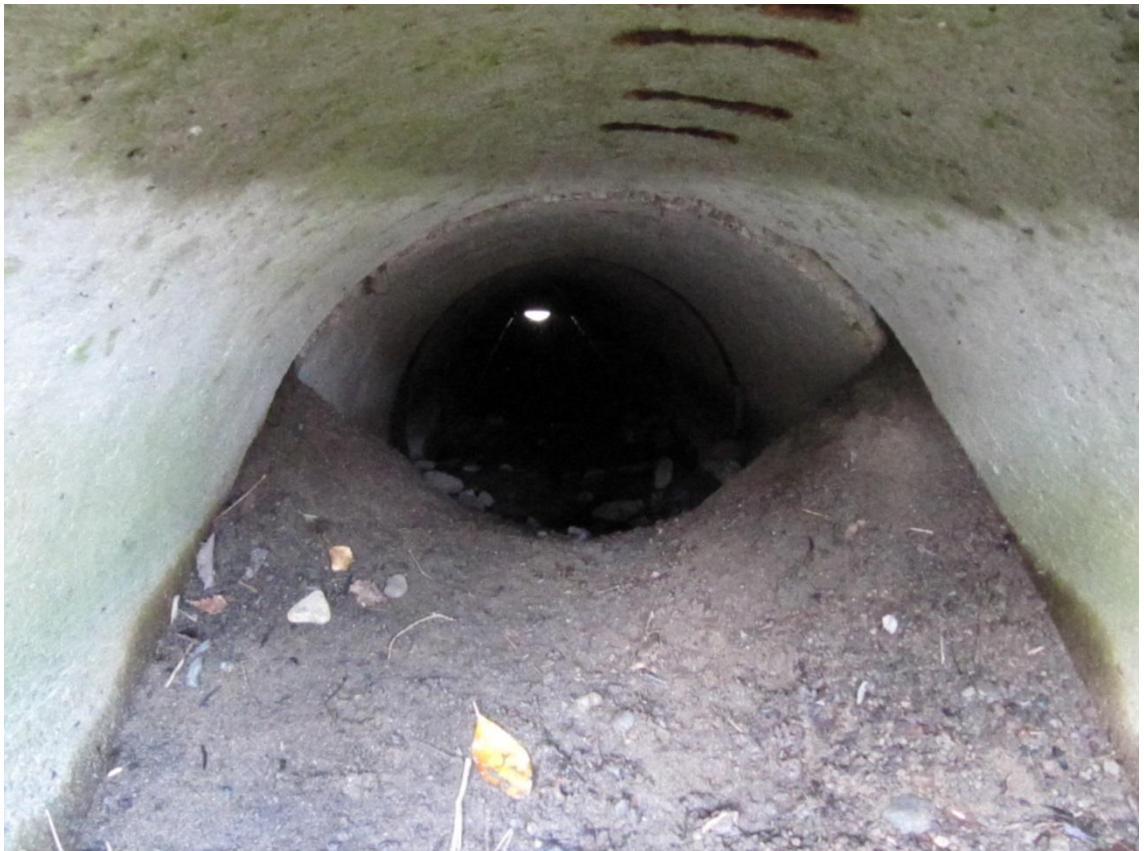
KUVA 4. Siirtynyt betonirumpu sisäpuolelta.

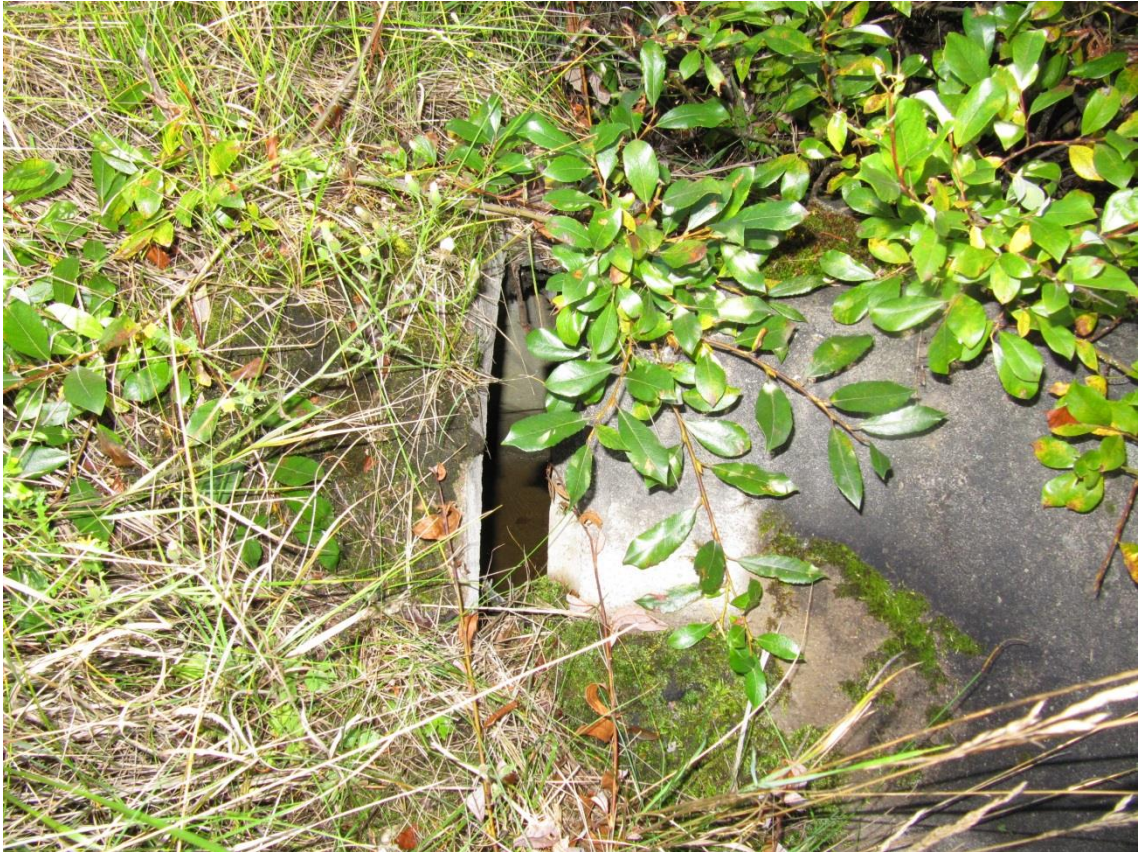
KUVA 5. Siirtynyt betonirumpu ulkopuolelta.

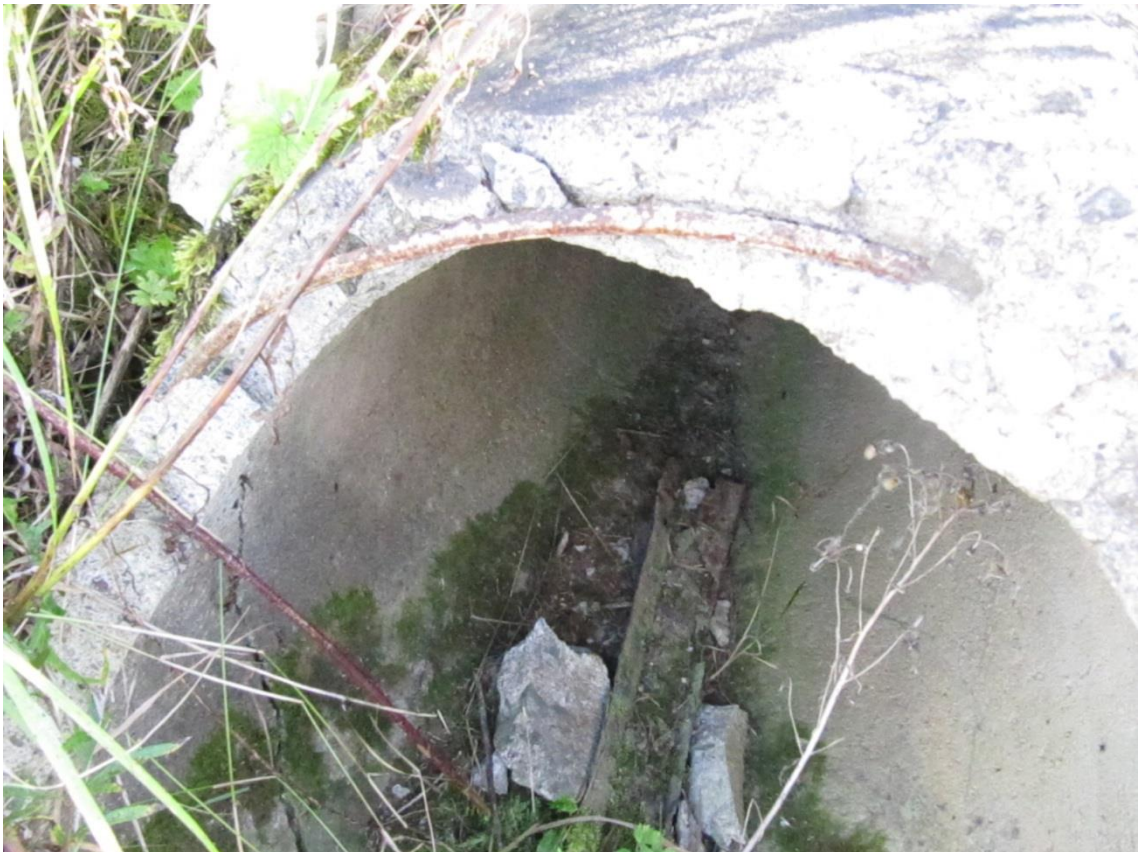
KUVA 6. Rikkinäinen betonirumpu.

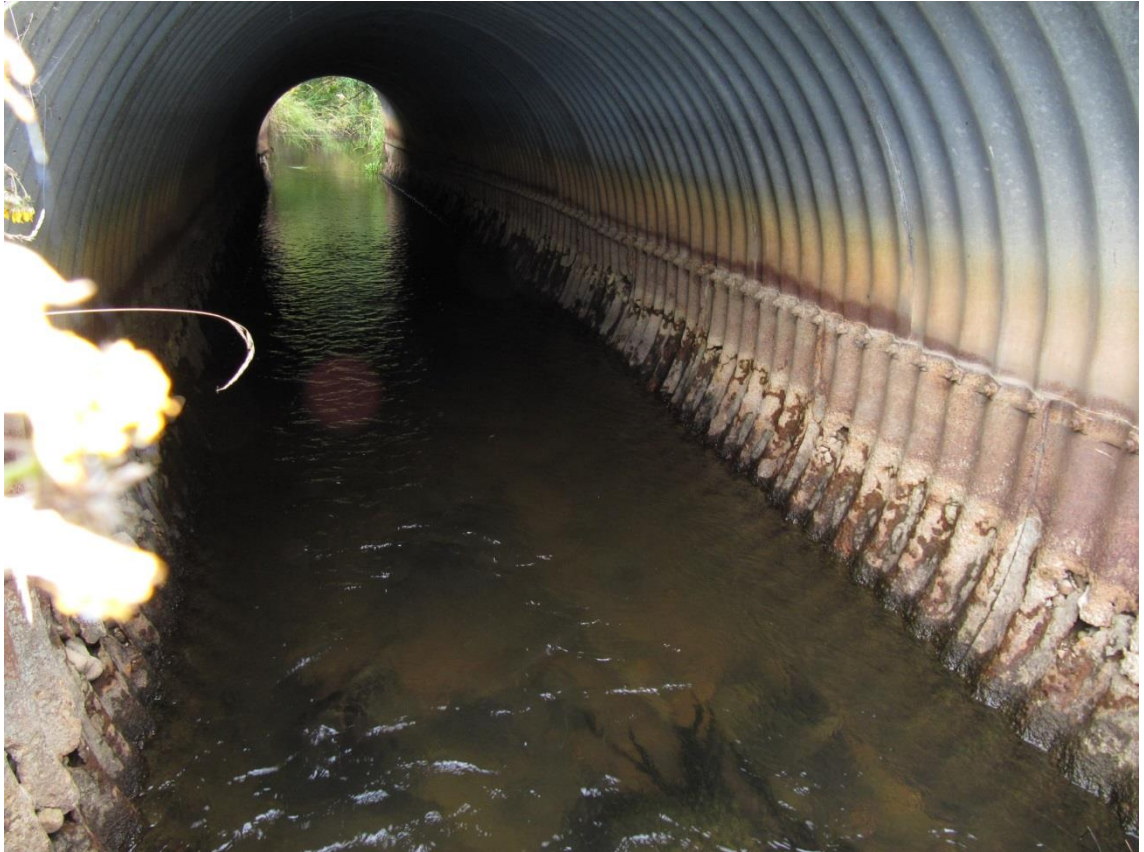
KUVA 7. Ruostunut teräsrumpu.

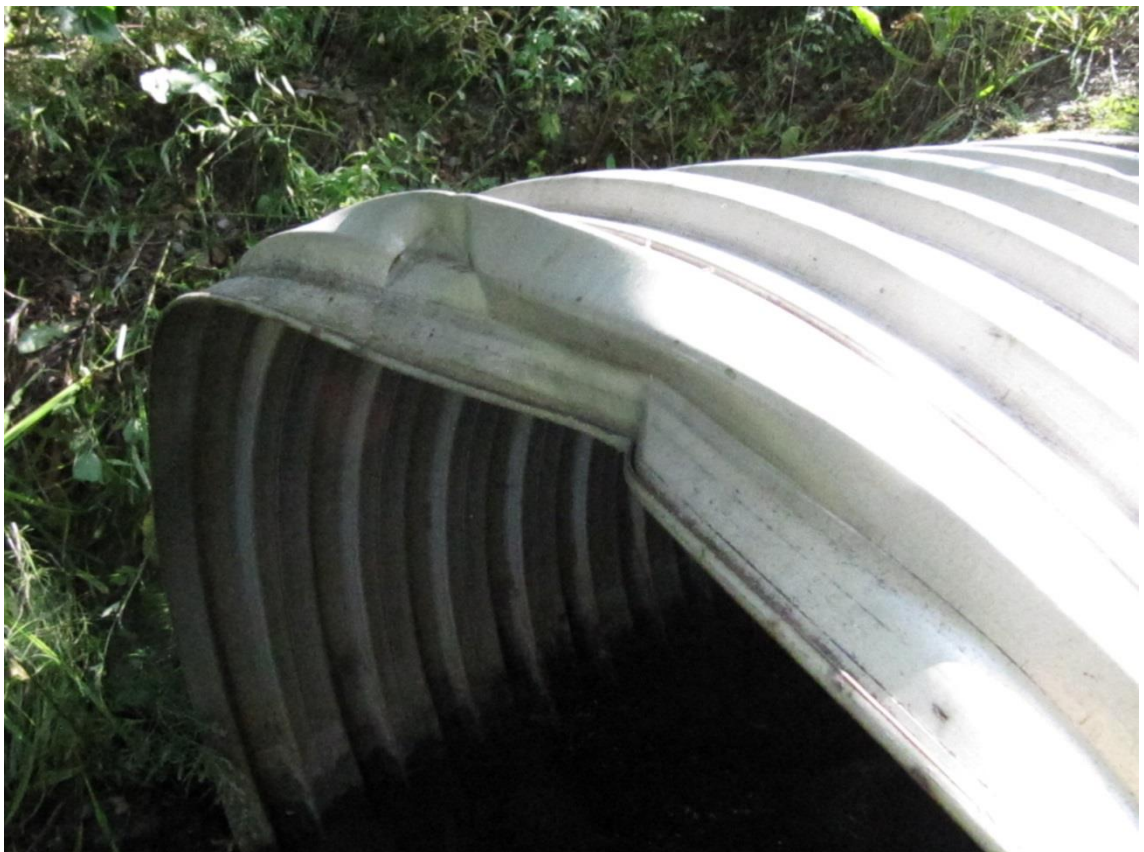
KUVA 8. Teräsrumpu, joka on lytyssä eli rikki.

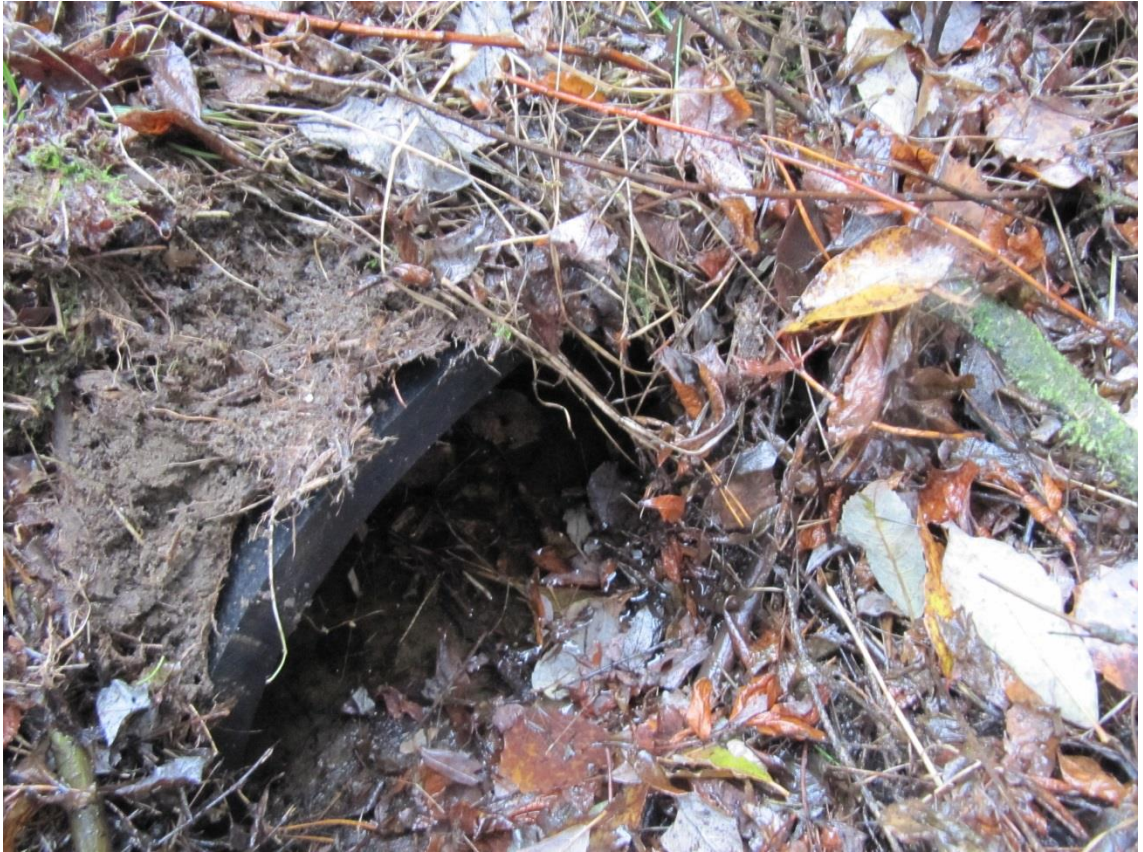
KUVA 9. Liettynyt muovirumpu.

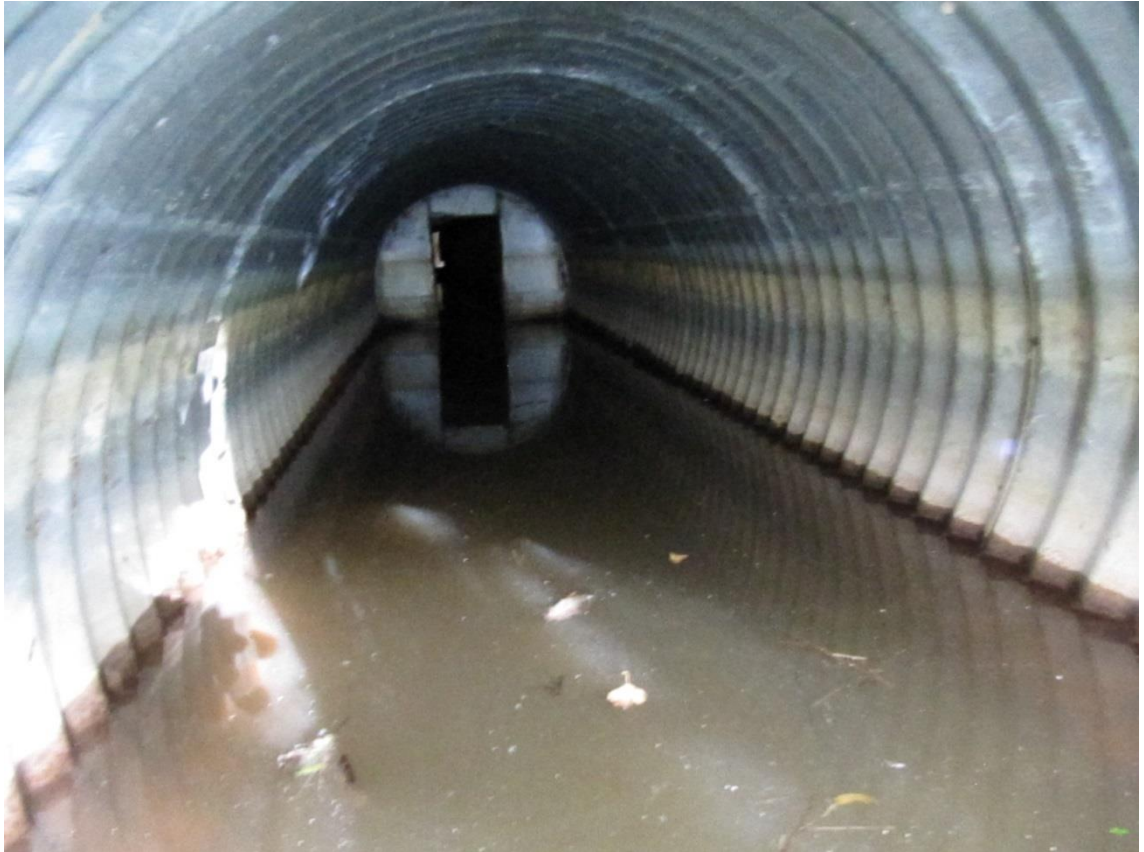
KUVA 10. Betonirumpu teräsjatkokoksella.

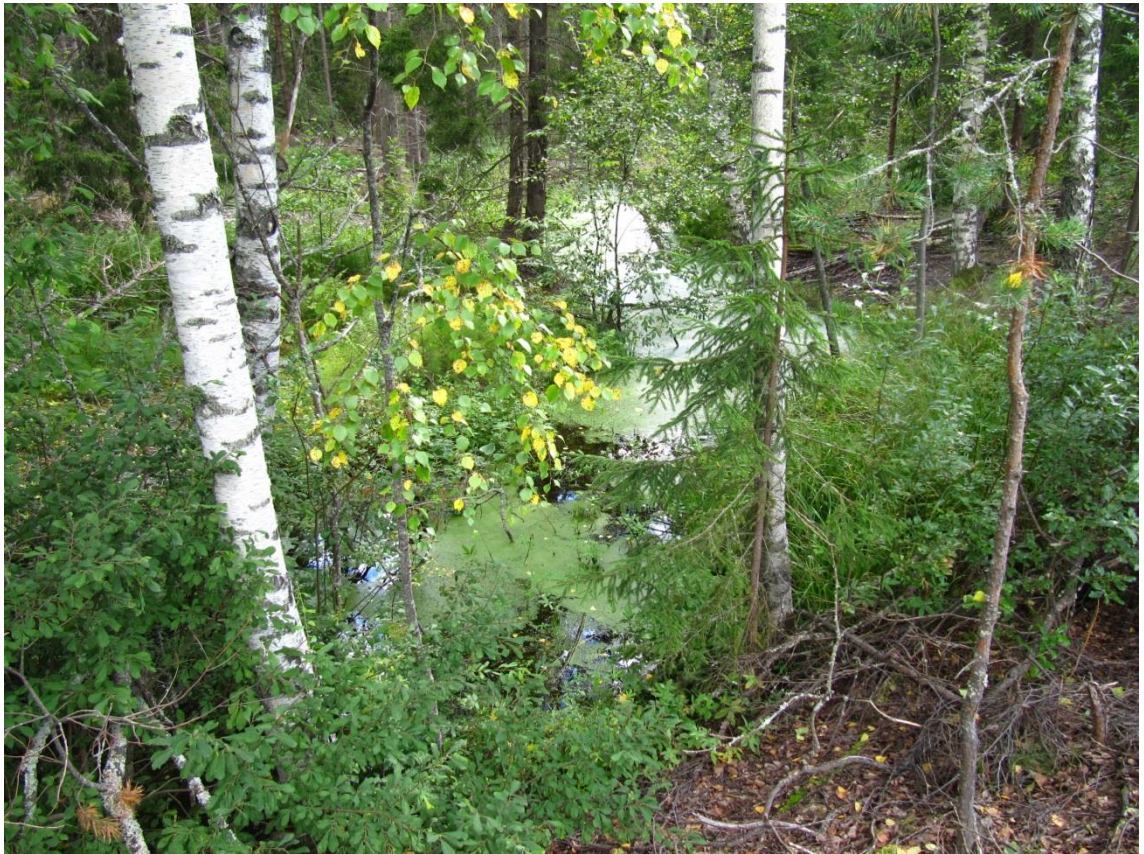
Kaikkien rumpujen laskuojista yli 30 % oli tukossa ja/tai kaipasi perkausta (kuva 11). Rikkinäisiä rumpuja oli hiukan yli 8 % kaikista tarkastetuista. Liettyneitä rumpuja oli 32 % kaikista inventoinnissa mukana olleista rummuista. Siirtyneitä rummuista oli 28 % ja ne olivat lähes kaikki betonisia rumpuja. Betonirummuista siirtyneitä rumpuja oli 41 %. Ruostuneita maantierumpuja oli 13 % kaikista rummuista. Näiden materiaali oli poikkeuksetta teräs ja niitä oli yli 60 % kaikista teräsrummuista. Liian alhaalla sijainneita rumpuja oli noin 2 % rummuista. Liian lyhyeksi puolestaan osoittautui 3 % rummuista. Rummusta aiheutuvaa tien kohoumaa oli alle 1 %:lla kaikista rummuista. Kuviossa 1 näkyy suurimpien rumpujen ongelmanaiheuttajien prosentuaaliset osuudet laskettuna jokaiselle rumpumateriaalille erikseen.

KUVA 11. Laskuoja on tukossa.

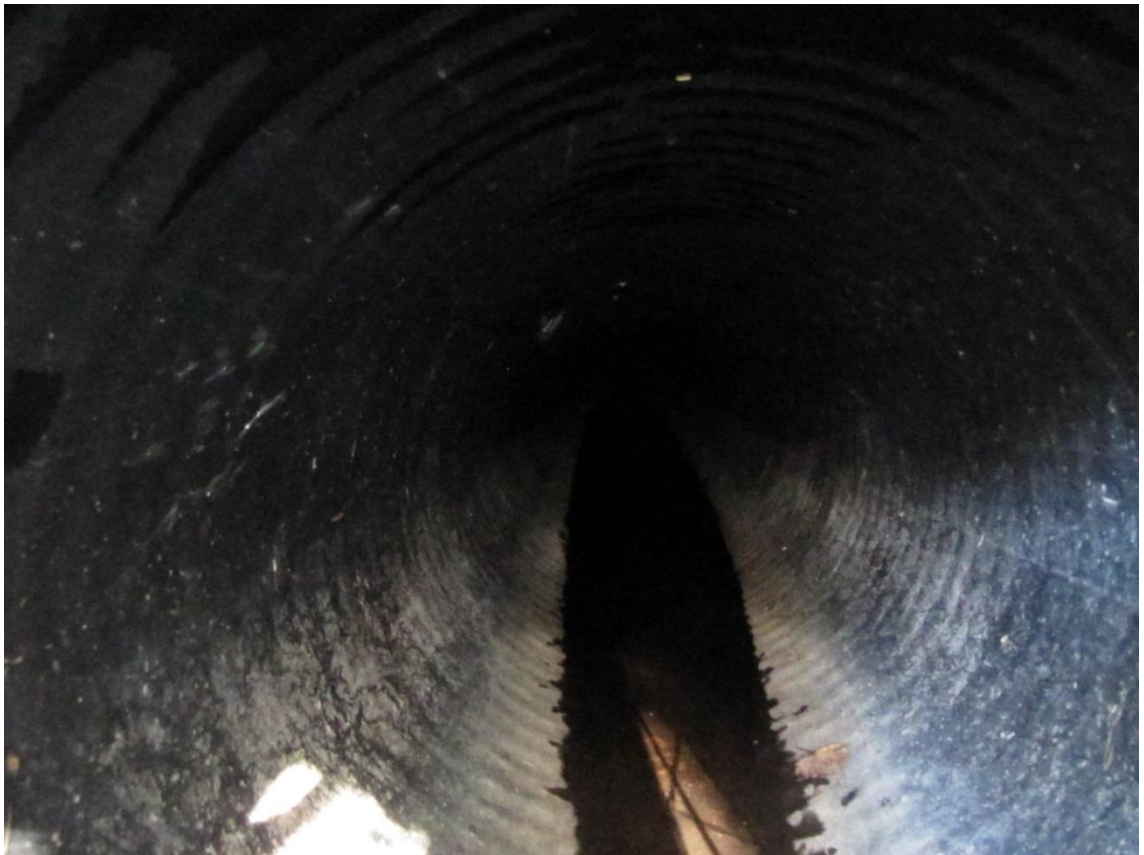
KUVA 12. Muovirumpu, josta ei näy läpi.

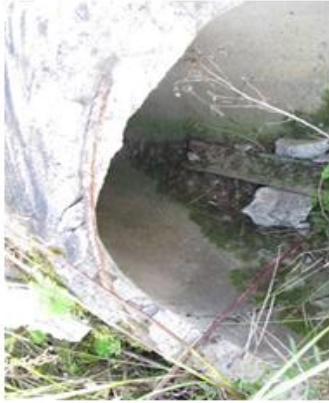
Teräsbetonirumppu on rikki

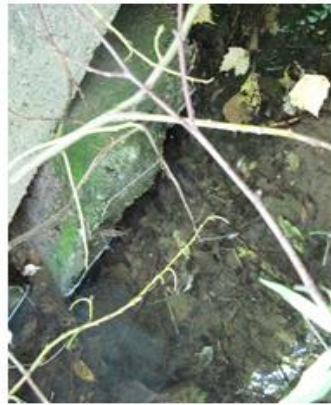
Liettynyt teräsbetonirumppu

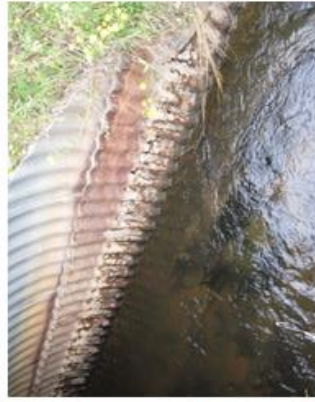
Teräsrumpu on ruostunut

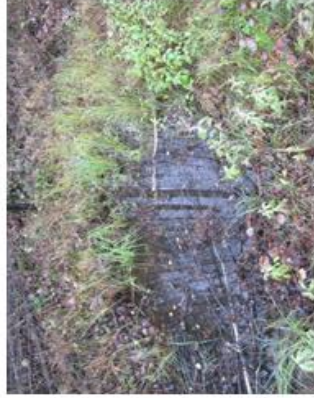
Rumpu on liian syvällä, ainoastaan toinen pää on näkyvässä.

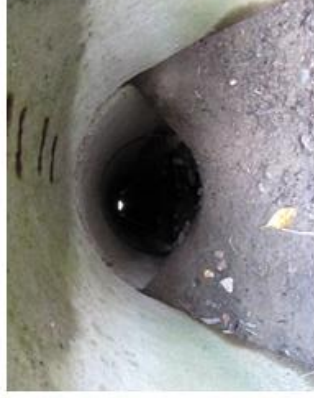
Siirtynyt rumpu, sisältäpäin

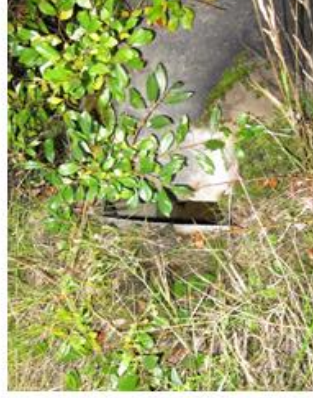
Siirtynyt rumpu, ulkopäästä

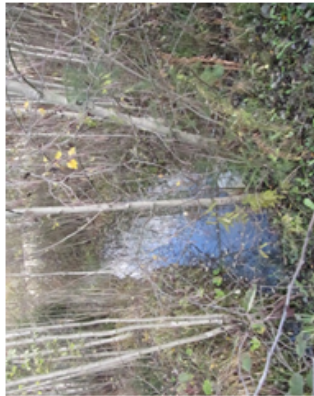
Laskuoja kaivaa kunnostusta

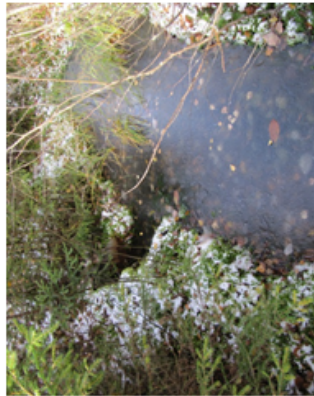
Laskuoja on tukossa
