RINTAMAMIESTALON PERUSPARANNUSSUUNNITTELU

Eero Sangi
Insinööri
Kevät 2014
Rakennustekniikan koulutusohjelma
Oulun seudun ammattikorkeakoulu

Kuntoarvioraportti

Siionintie 38, 90800 Oulu

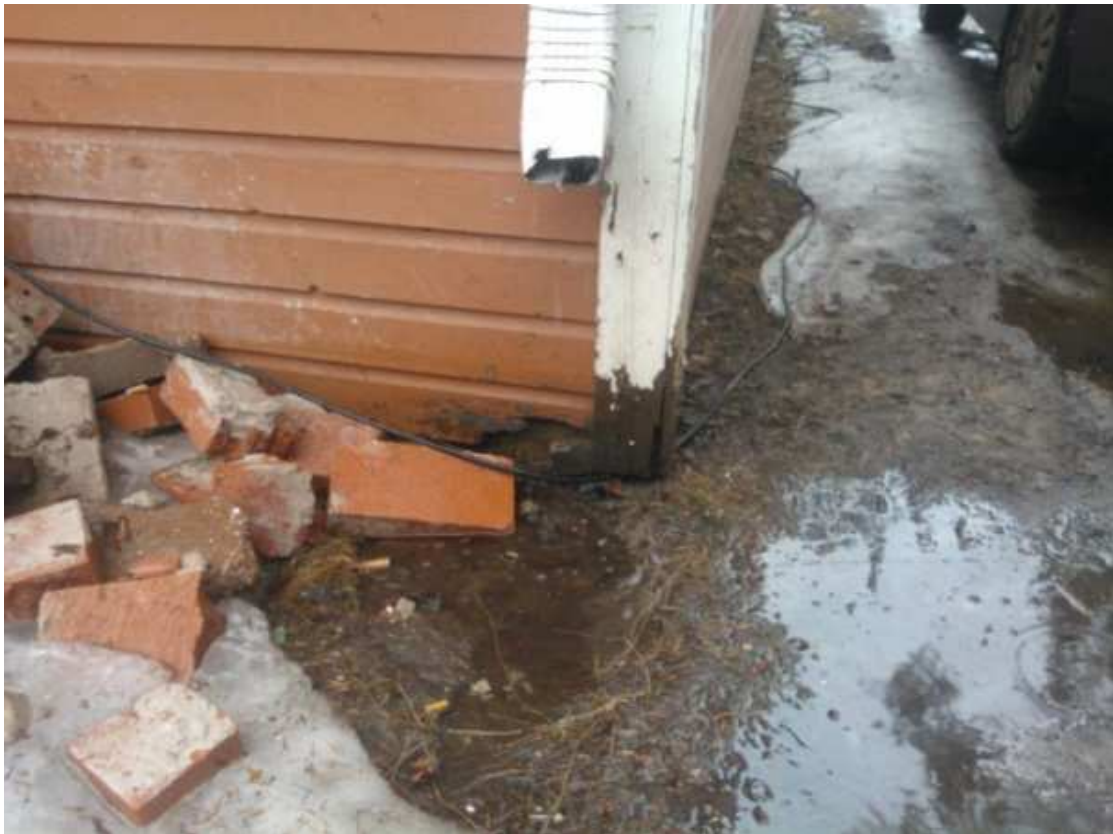
teisiin. Tästä on esimerkkinä laajennusosan seinän lahonneet alimmat ulkovuoripaneelit (kuva 12). Lisäksi rakennuksen ympäriltä puuttuvat salaojat, sekä erillinen katolta tulevien sadevesien viemärointi tulee rakentaa. Oulun Vedeltä saadun selvityksen mukaan alueella on sadevesiviemäriverkosto, johon tontilta tulevat salaoja- ja sadevedet on mahdollista purkaa. Rakennuksen lounaiskulmassa sijaitsevan kuusen oksat yltyvät katon ja rännin päälle aiheuttaen rännien tukkeutumista.

KUVA 12. Laajennusosan lahovaurio ja rakennusjätettä

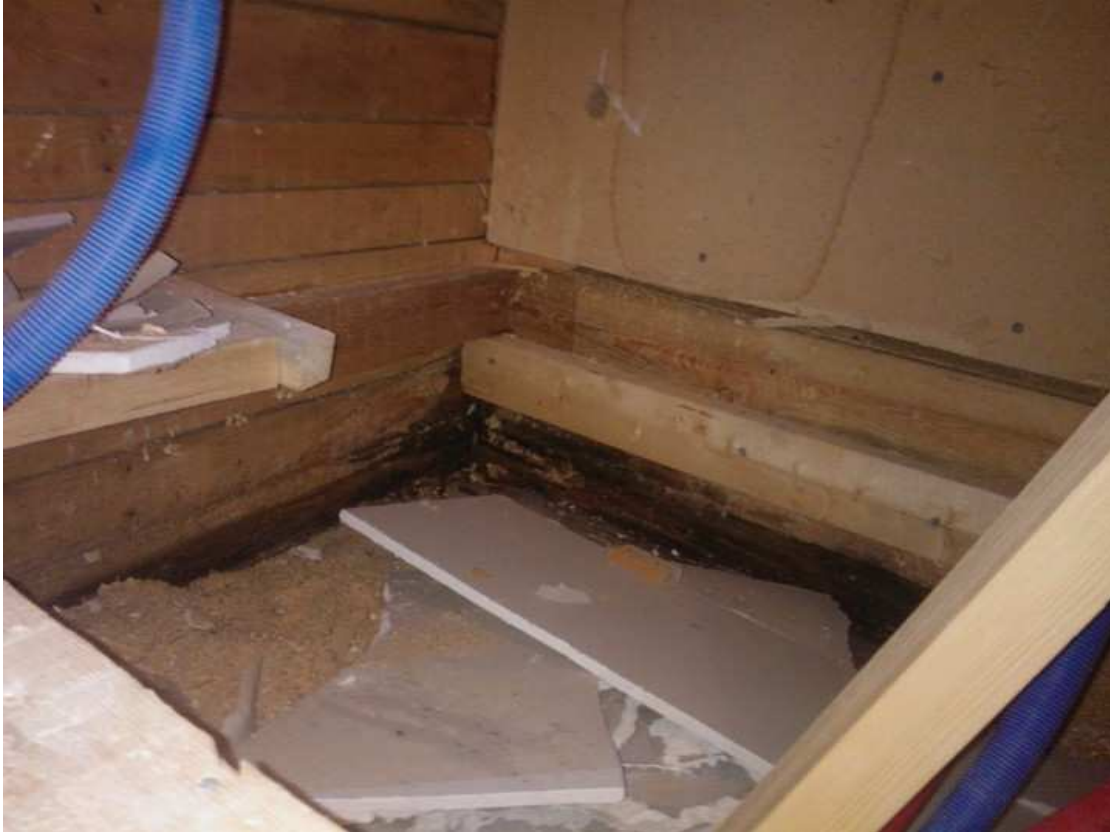
Rakennuksen vanhalla osalla on betonista valettu bitumilla eristetty, ei tuulettuva kaukalo, jossa on purueristeinen puurunkolattia. Aiemman remontin yhteydessä alapohja havaittiin aukaistuilta osin rakenteiltaan kunnossa olevaksi. Seinärakenteen alimmaisten puiden tummumista on havaittavissa (kuva 13). Alapohjaa ei kuitenkaan ole tutkittu perusteellisesti. Kyseiselle rakenteelle riskejä aiheuttaa maaperästä siirtyvä kosteus, joka tasaantuu betonilaattaan ja siitä lattian eristekerrokseen. Rakenteessa merkittävimmät riskipaikat ovat ulkoreunat ja -nurkat purueristeen puolella. Rakennuksen ulkoseinien vierustoilla voi

alalaatta olla erittäin kylmä. Tätä tilannetta auttaa sokkelin ulkopuolinen lisäeristäminen. Rakenteelle suositellaan tarkempia tutkimuksia ennen lisäeristyksen rakentamista sen todellisen kunnan selvittämiseksi.

KUVA 13. Aukaistu alapohja wc:n osalla

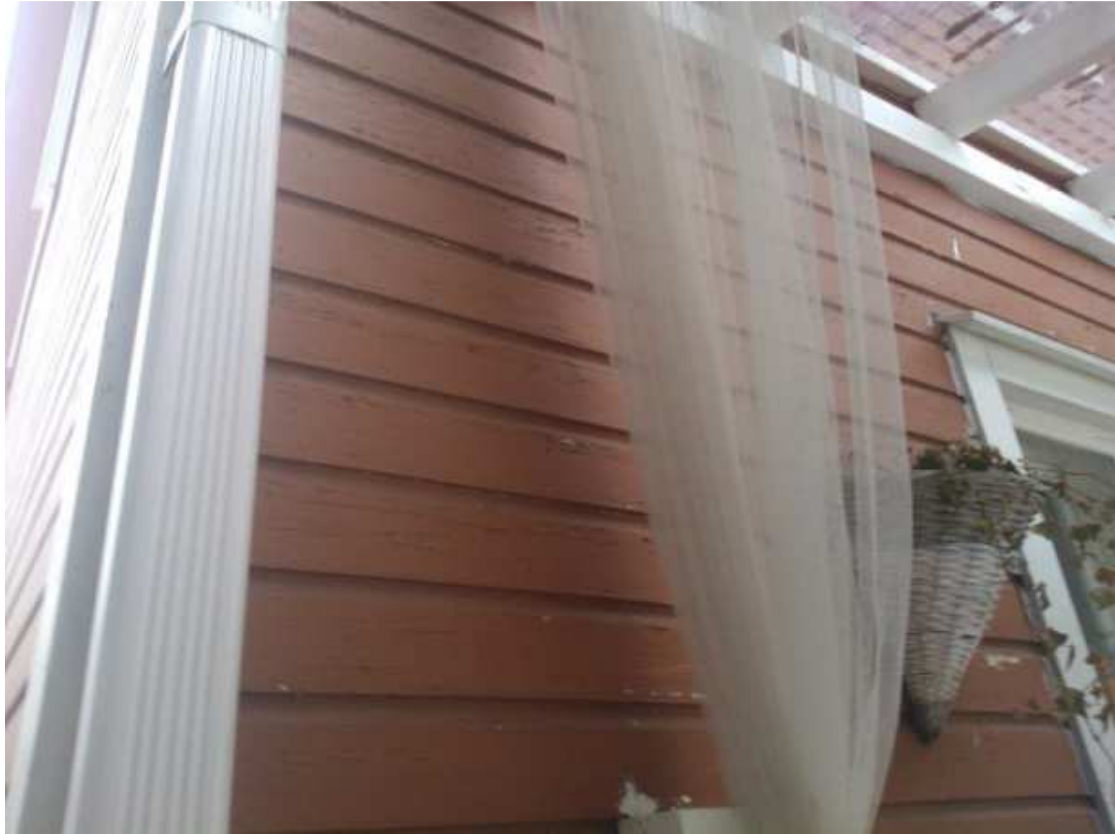
Rakennuksen seinärakenteissa ei ole ulkovuorilaudoituksen alla asianmukaista tuuletusväliä. Tämä on aiheuttanut seinärakenteelle kosteusriskiä puutteellisen tuuletuksen muodossa ja ulkovuoripaneloinnin lateksi maalipinta on paikoin pahoin rapautunut (kuva 14). Lisäksi alkuperäisen osan yläpohjan tuuletusta ei ole järjestetty riittävässä määrin.

KUVA 14. Ulkovuorimaan rapautumista

Ulkoseinien lämmöneristysratkaisuksi (kuva 19) valittiin vanhan rakenteen päälle asennettava Isoverin RKL-31 facade 100 mm vahva tuulensuojalevy. Edellä mainitulla ratkaisulla päästään alle vaadittujen lämmönjohtavuusarvojen sekä saadaan yhtenäinen eristyskerros. Levyt asennetaan valmistajan suunnittelemissa kiinnikkeillä, ja näin ollen vältetään suuremmilta kylmäsilloilta. Asennus onnistuu vanhan rakenteen päälle ilman laajoja purkutöitä. Lämmöneristeen ja ulkovooripaneelin väliin rakennetaan asianmukaiset tuuletusvälit. Lisälämmöneristykseen yhteydessä ikkunat uusitaan vastaamaan nykyisiä normeja. Vaihdeettavat ikkunat tulevat täyttämään energiamääräysten mukaiset vaatimukset (U-arvo <1.0 W/m² K).

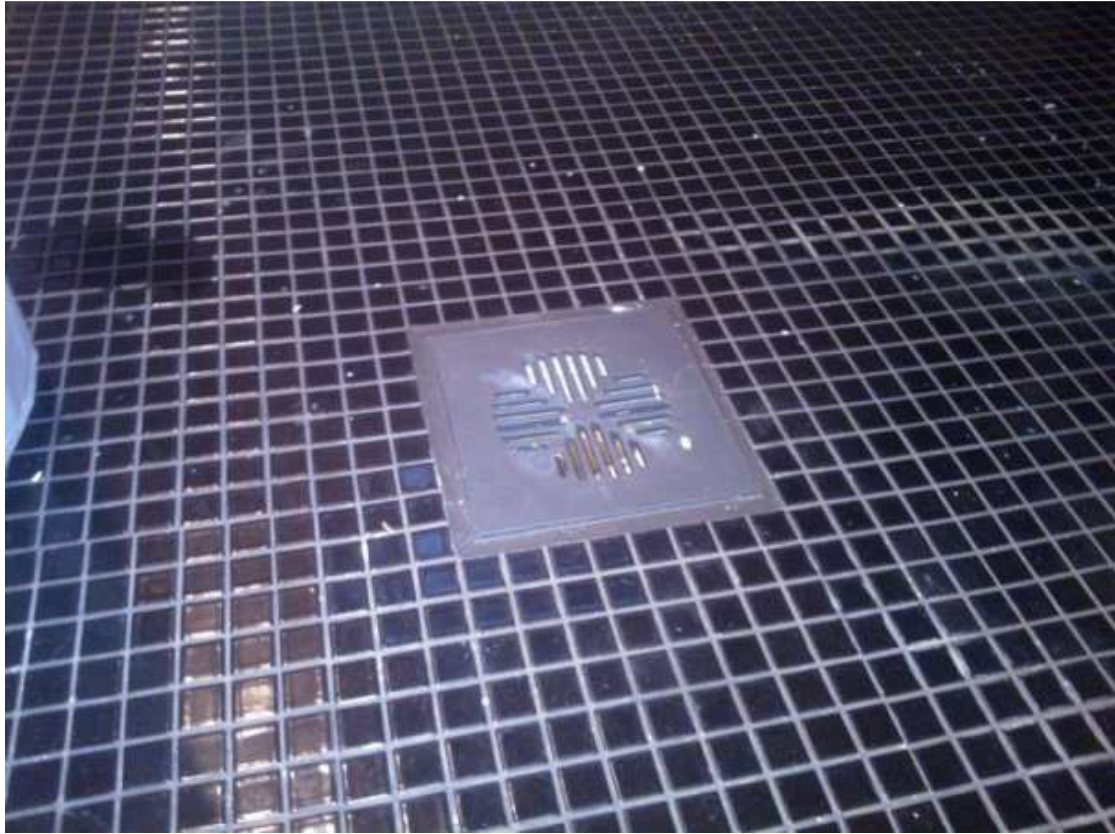
Rakennuksen tiloja on perusparannettu vuosien saatossa, eikä niissä ole välitöntä korjaustarvetta. Kaikkien tilojen kunto on tyydyttävä, eikä niissä havaittu merkittäviä puutteita. Pesuhuonetilat on remontoitu alle kaksi vuotta sitten nykynormeja vastaaviksi (kuva 15), eikä rakenteissa tuolloin havaittu rakennusteknisiä ongelmia. Yläkertaan vievä portaikko oli kuntoarvion tekohetkellä remontin alla, joka on sittemmin saatettu loppuun.

KUVA 15. Pesuhuoneen lattiakaivo

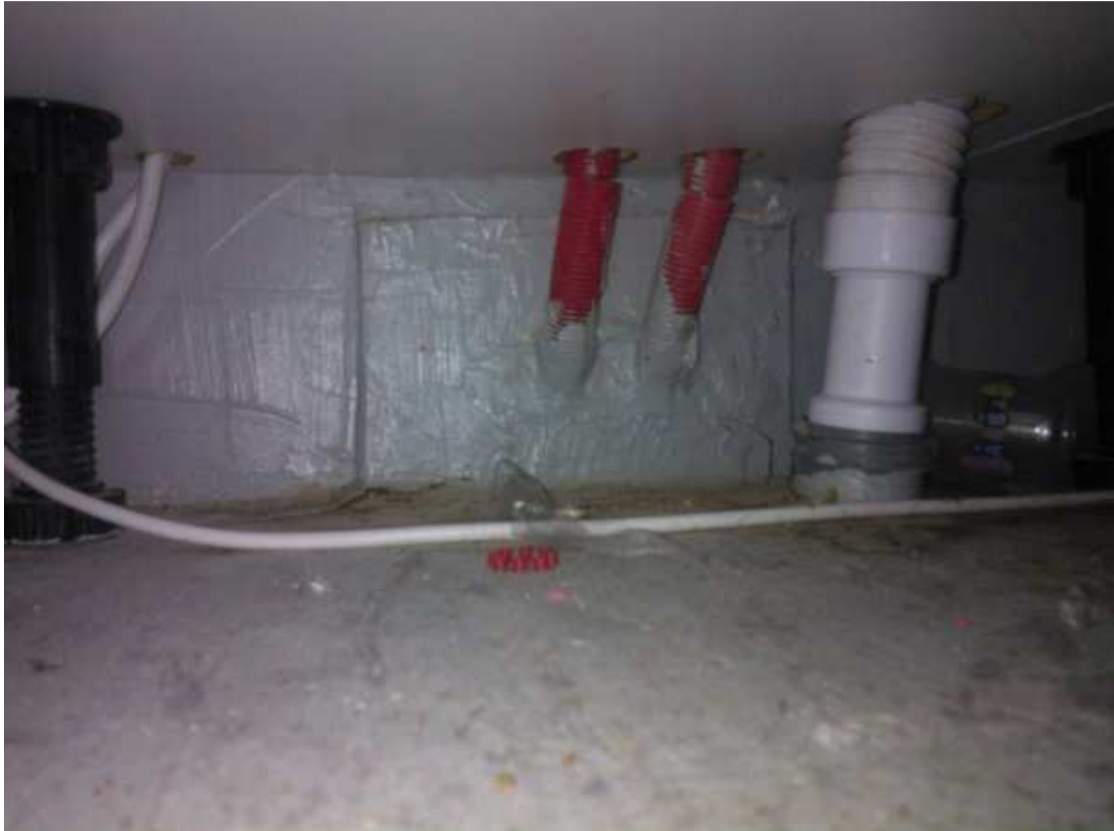
Erillisen wc:n allasviemäriin liitoksessa oli ollut vuoto, joka on korjattu vakuutusyhtiön valtuuttaman rakennusliikkeen toimesta. Muilta osin LVI-järjestelmissä ei silmämääräisesti tai asukkaan tekemien havaintojen perusteella ollut huomautettavaa. Järjestelmän mahdollisen tarkemman kunnon selvittämiseksi suositellaan kuitenkin kattavampaa LVI-tarkastusta alan asiantuntijan toimesta.

KUVA 16. Keittiöallasviemärin vesieristystä

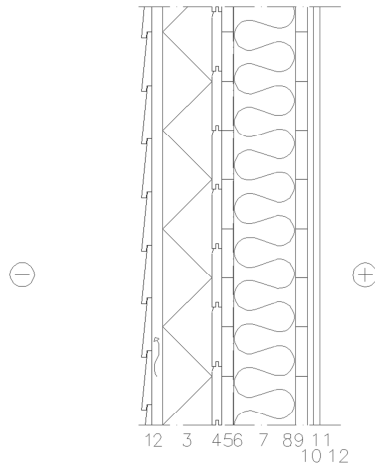
US1

Kuntoarviossa havaittiin ulkoseinien rakenteelliset riskit, jossa puuttuva tuuletus oli aiheuttanut puupaneloinnin ja maalin rapautumista sekä riittämättömien kallistusten aiheuttamat lahovauriot laajennusosan alimmissa paneeleissa. Lisäksi asukkaat olivat valittaneet talon alkuperäisellä osalla lämmöneristykseen riittämättömyydestä vuoden kylmimpinä aikoina. Alkuperäisen osan ulkoseinärakenteen U-arvo on korkea 0,44 W/m² K, joten uusien energiamääräysten ohjeilla (alkuperäinen U-arvo x 0,5, kuitenkin enintään 0.17 W/m² K) korjatun rakenteen U-arvon tulisi olla enintään 0,22 W/m² K. Rakenteen suunnittelussa lähdettiin vertailemaan kolmea eri ratkaisua sekä kustannusten että energiatehokkuuden kannalta (taulukko 2).

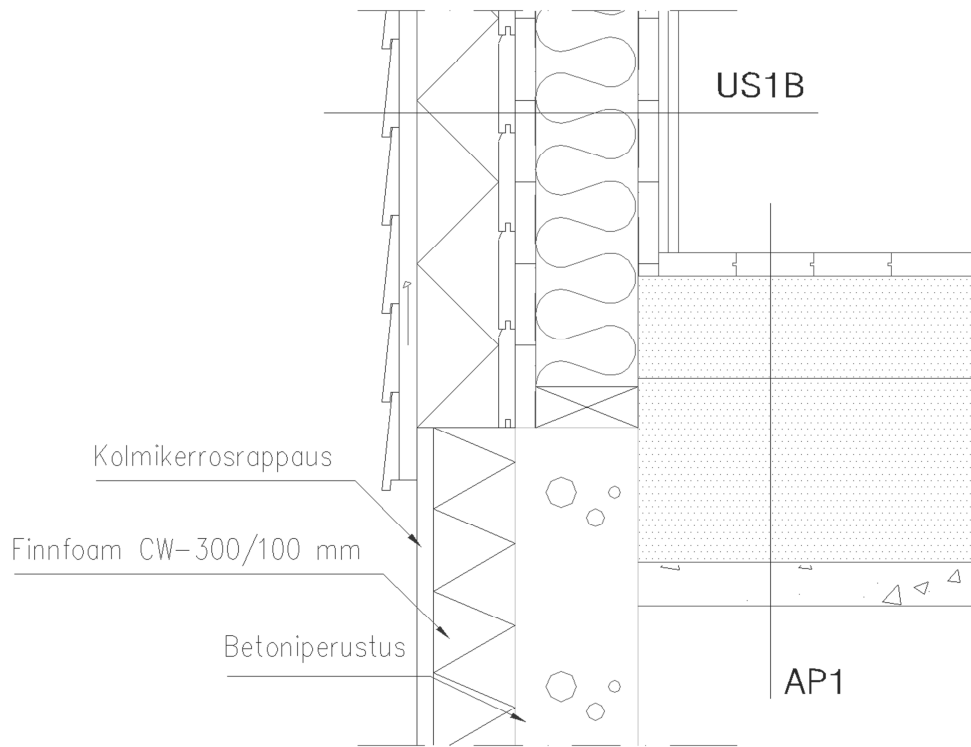
KUVA 21. Lisälämmöneristyksen ja sokkelieristyksen liittymä

Myös sokkelin ulkopuolista lisäeristämistä suositellaan alapohjan lämmön eristävyyden parantamiseksi. Rakenteelle tulisi kuitenkin tehdä tarkempia tutkimuksia ennen lisäeristykseen rakentamista sen todellisen kunnon selvittämiseksi. Lisäeristämiskäytännön suositellaan Finnfoamin CW-300/100mm -eristelevyä. Kyseisellä levyllä saadaan samalla lämmön- sekä vedenpaine-eristys. Lisäksi rakenteen liittäminen suunniteltuun ulkoseinän lisälämmön eristykseen onnistuu toimivasti (kuva 21).

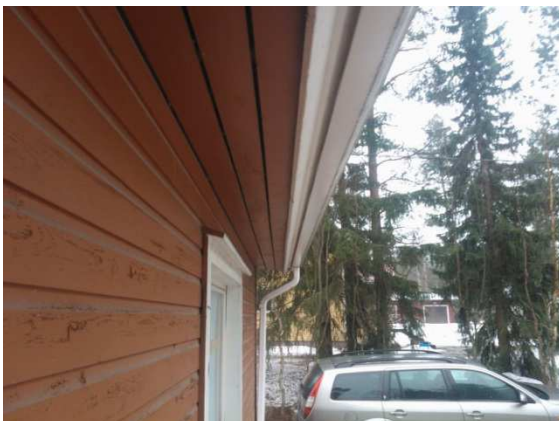
Kuva 6. Laajennusosan räystäspohja

Laajennusosalla ulko-oven oikealla puolella näkyi vanhaa kosteusvauriota räystäässä. Vaurio ilmeisesti syntynyt ennen vesikatteen uusimista, eikä aiheuta rakenteellista haittaa.

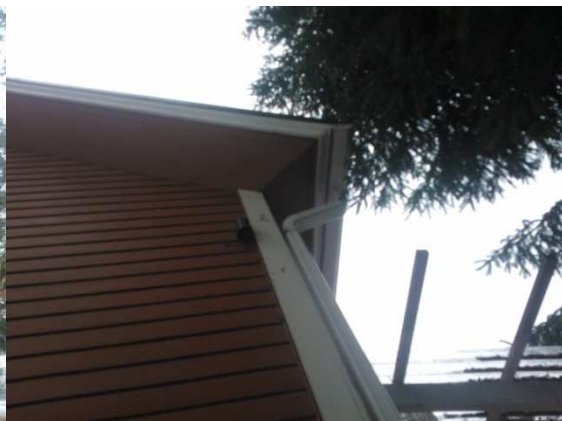
Kuva 7. Alkuperäisen osan räystäspohja

Alkuperäisellä osalla rakennusta räystäspohjat ovat umpinaiset, joten yläpohjan tuulettuminen sitä kautta estyy. Mahdollista kondenssia ei havaittu. Räystäät ovat pääosin kohtalaisessa kunnossa lukuun ottamatta maalivaurioita, mutta ehdotetaan uusimista tuulettumisen takia. Toimenpide on hyvä suorittaa ulkivuorauksen uusimisen yhteydessä.

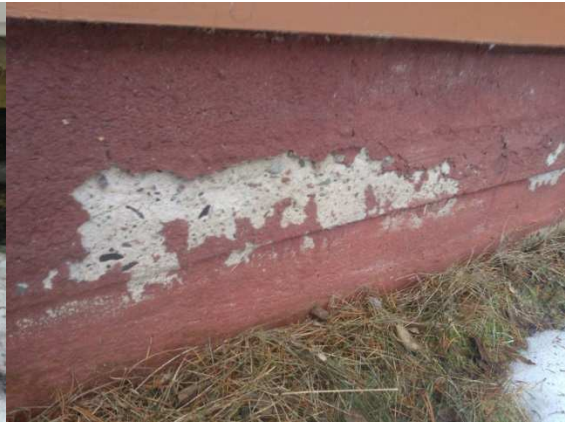
Kuva 9. Sokkeli

Rakennuksessa on betoniperusmuuri. Perusmuurissa ei ole ulkopuolista vedeneristettä tai patolevyä. Perustukset olivat pintapuolisesti havainnoituna tyydyttävässä kunnossa. Paikka paikoin pinta oli murentunut ja maali rapautunut, mutta mitään suuria lohkeamia tai painaumia ei havaittu. Perustusten lisäeristystä tulisi harkita sokkelin kunnostuksen yhteydessä. Tämä voisi merkittävästi parantaa talon energiatehokkuutta.

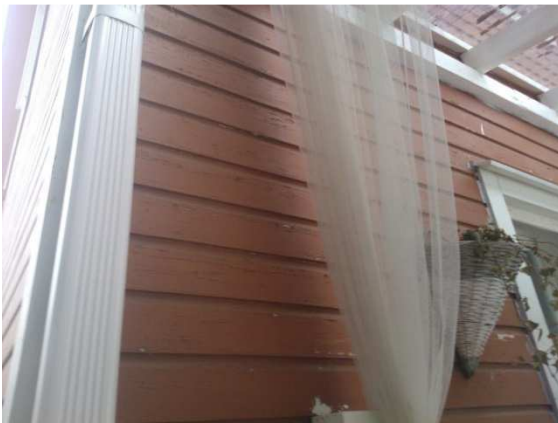
Kuva 10. Julkisivulaudoitus etelään

Rakennuksen seinärakenteissa ei ole ulkovuorilaudoituksen alla asianmukaista tuuletusväliä. Tämä aiheuttaa seinärakenteelle kosteusriskiä puutteellisen tuuletuksen muodossa.

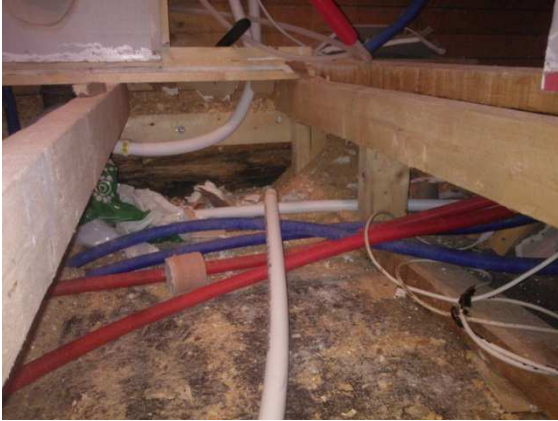
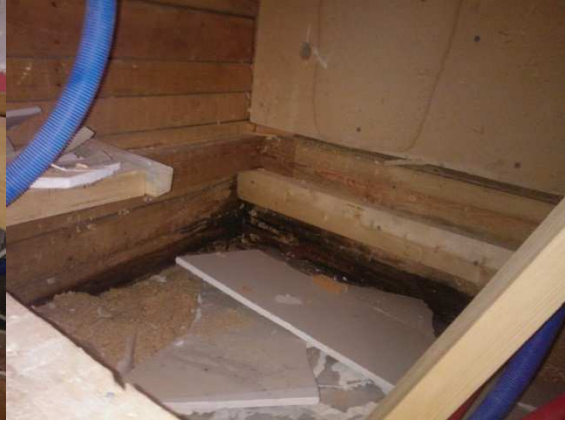
Rakennuksen vanhalla osalla on betonista valettu bitumilla eristetty, ei tuulettuva kaukalo, jossa on purueristeinen puurunkolattia. Aiemman remontin yhteydessä alapohja havaittiin aukaistuilta osin rakenteiltaan kunnossa olevaksi. Alapohjaa ei kuitenkaan ole tutkittu perusteellisesti. Kyseiselle rakenteelle riskejä aiheuttaa maaperästä siirtyvä kosteus, joka tasaantuu betonilaattaan ja siitä lattian eristekerrokseen. Kyseisessä rakenteessa merkittävimmät riskipaikat ovat ulkoreunat ja -nurkat purueristeen puolella. Rakennuksen ulkoseinien vie-

Kuva 22. Erillisen wc:n lattia aukaistu
