Metoder för att undersöka kondition, konstruktion och förekomst av farliga ämnen i byggnader

Examensarbete för Ingenjör (YH)-examen
Utbildningsprogrammet för byggnadsteknik
Raseborg 2014

Titel: *Metoder för att undersöka kondition, konstruktion och förekomst av farliga ämnen i byggnader*

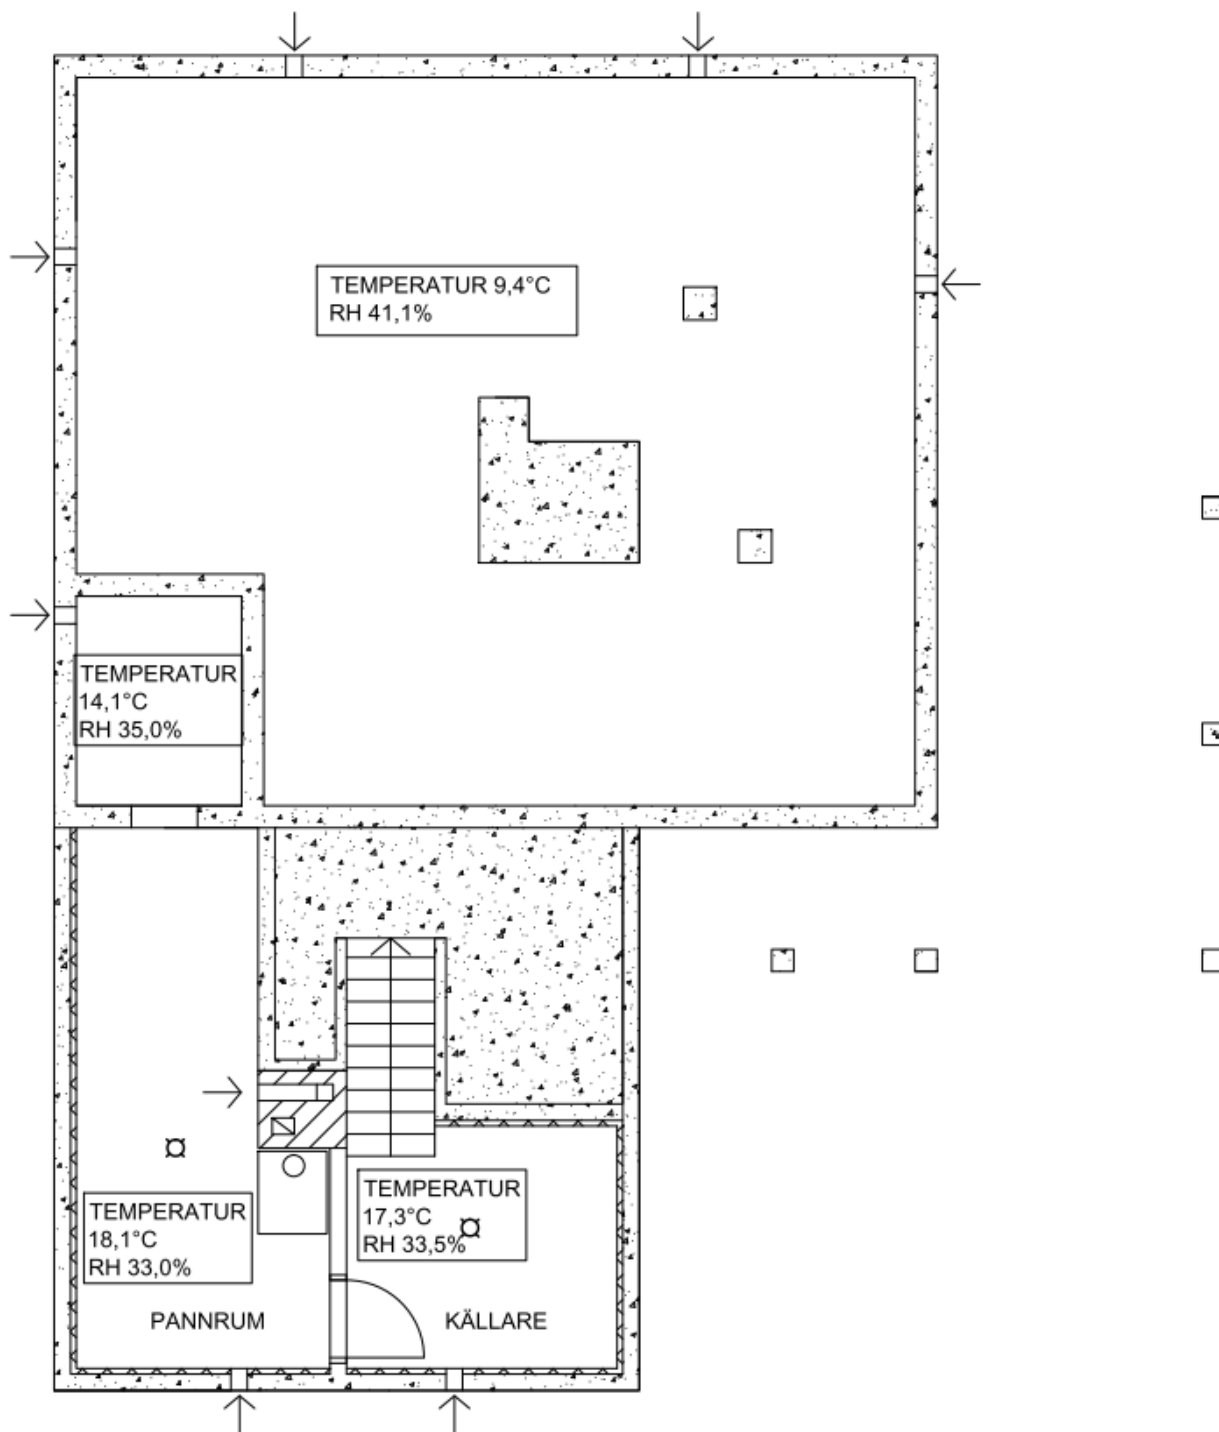
Den relativa fuktigheten i kryputrymmet är också på en god nivå då den relativa fukthalten ute var kring 88 % var den relativa fukthalten på luften i krypgrunden endast kring 41 %. Även i den gamla potatiskällaren var det torrt och inga tecken på skador orsakade av fukt upptäcktes på bjälklaget. I de skrubbar jag hade tillgång till på andra våningen var fukthalten också på en god nivå och temperaturen var högre än temperaturen utomhus vilket beror på att den värms upp av värmeläckage från huset.

Bild 13. Temperaturvärden och den relativa fuktigheten i källaren/kryputrymmet. (Bild Jonas Lindqvist)

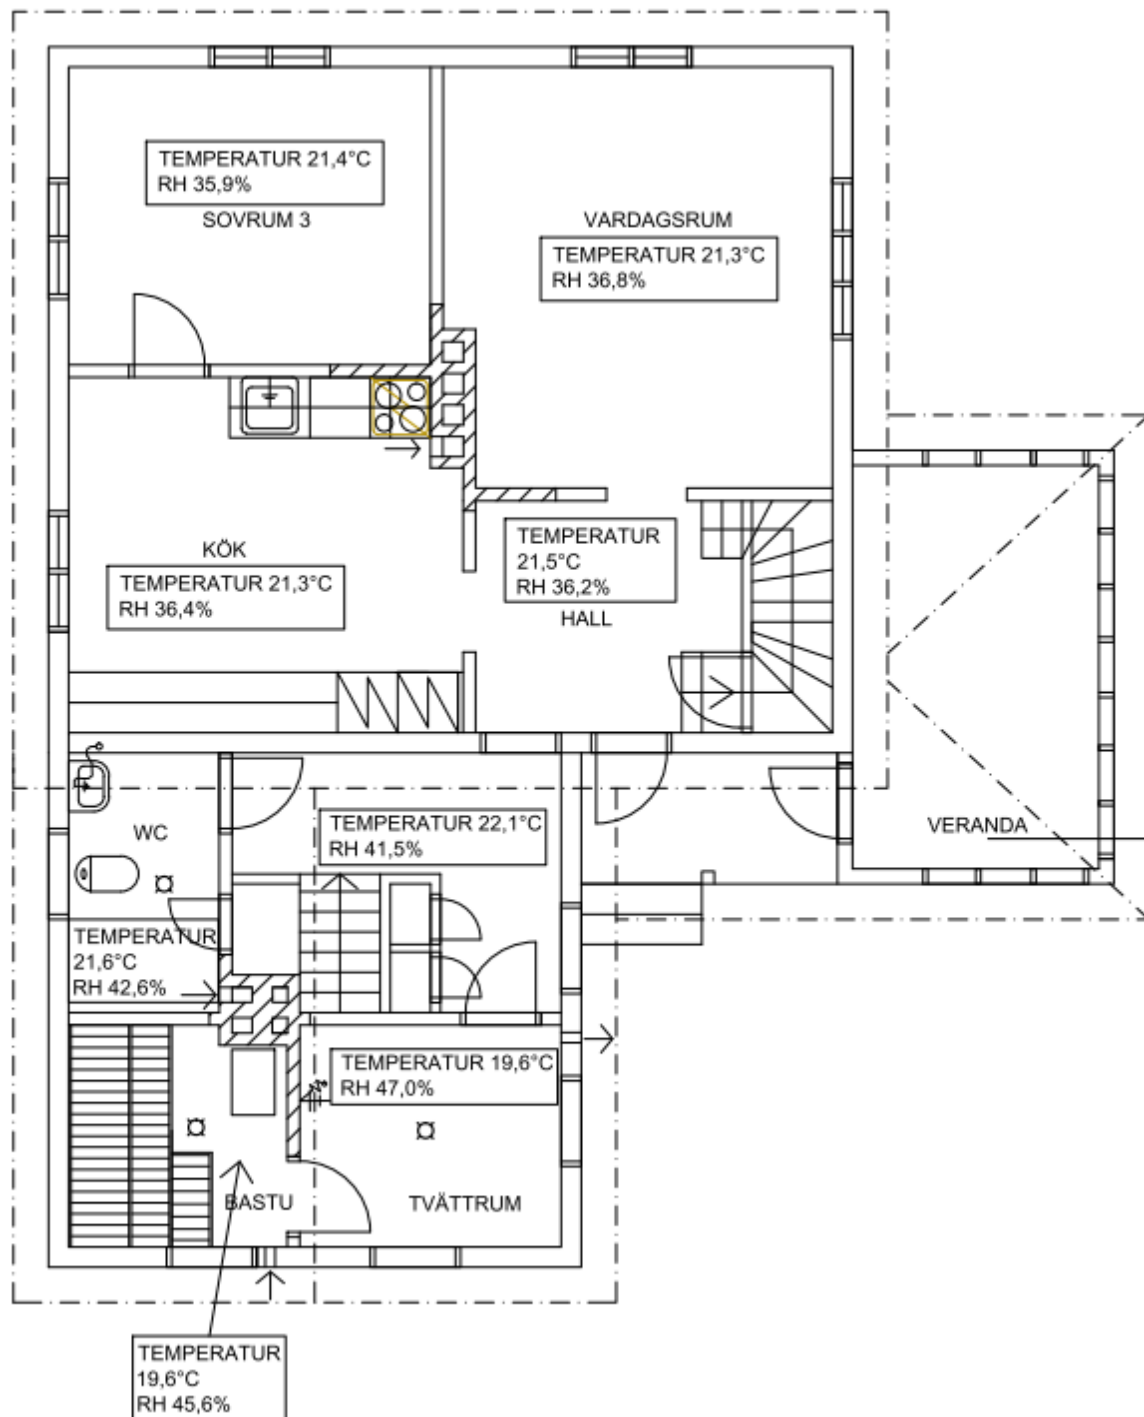
Bild 14. Temperaturvärden och den relativa fuktigheten i första våningen.

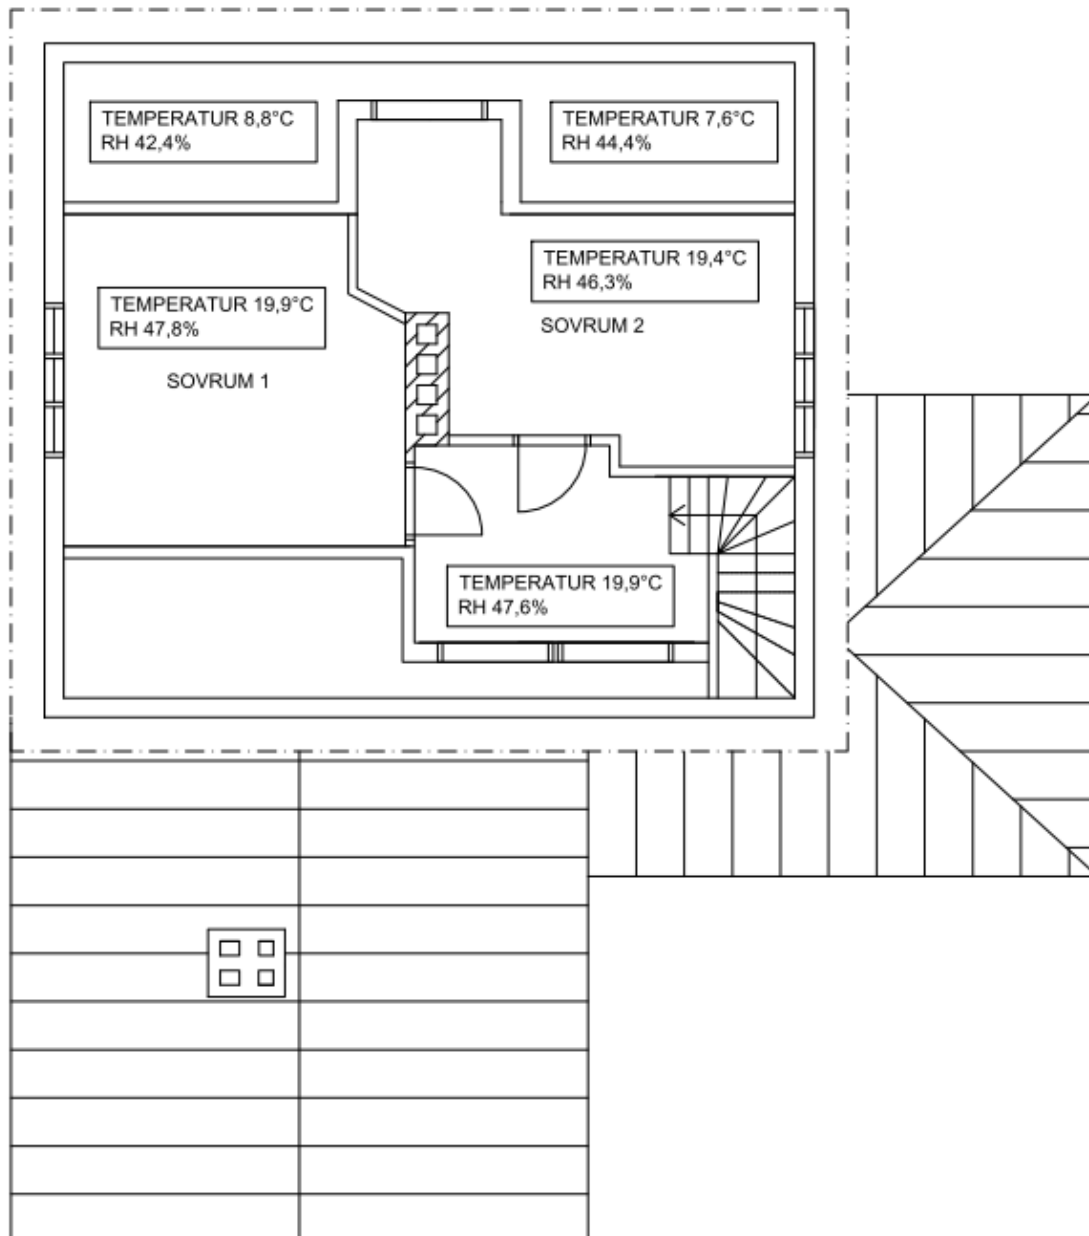
Bild 15. Temperaturvärden och den relativa fuktigheten i andra våningen.

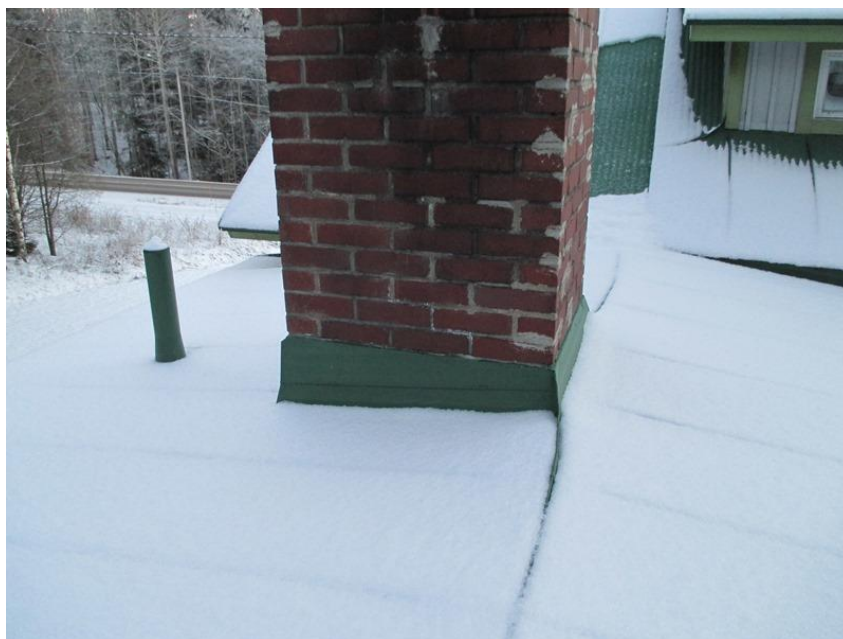
Problem med genomföringar är enligt Fukt- och mögeltalkot ett vanligt problem i hus från 60 – talet och de är allvarliga problem eftersom de kan orsaka stora skador om man inte märker problemet och åtgärdar det. (Fukt-och mögeltalkot 2014)

Bild 16. Skorstensgenomföringen utifrån. Genomföringen är inte tät vilket leder till att vatten kan tränga in i konstruktionerna. (Bild Jonas Lindqvist)

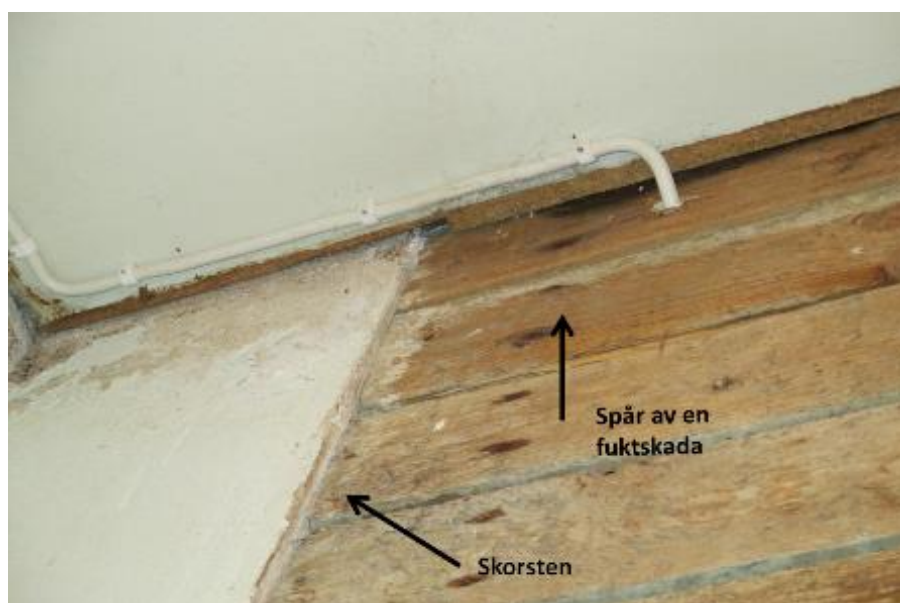
Bild 17. Mellanväggen vid källartrappan. Vattnet som läckt in genom genomföringen har runnit ned längs med skorstenen och orsakat fuktskador på väggen. (Bild Jonas Lindqvist)

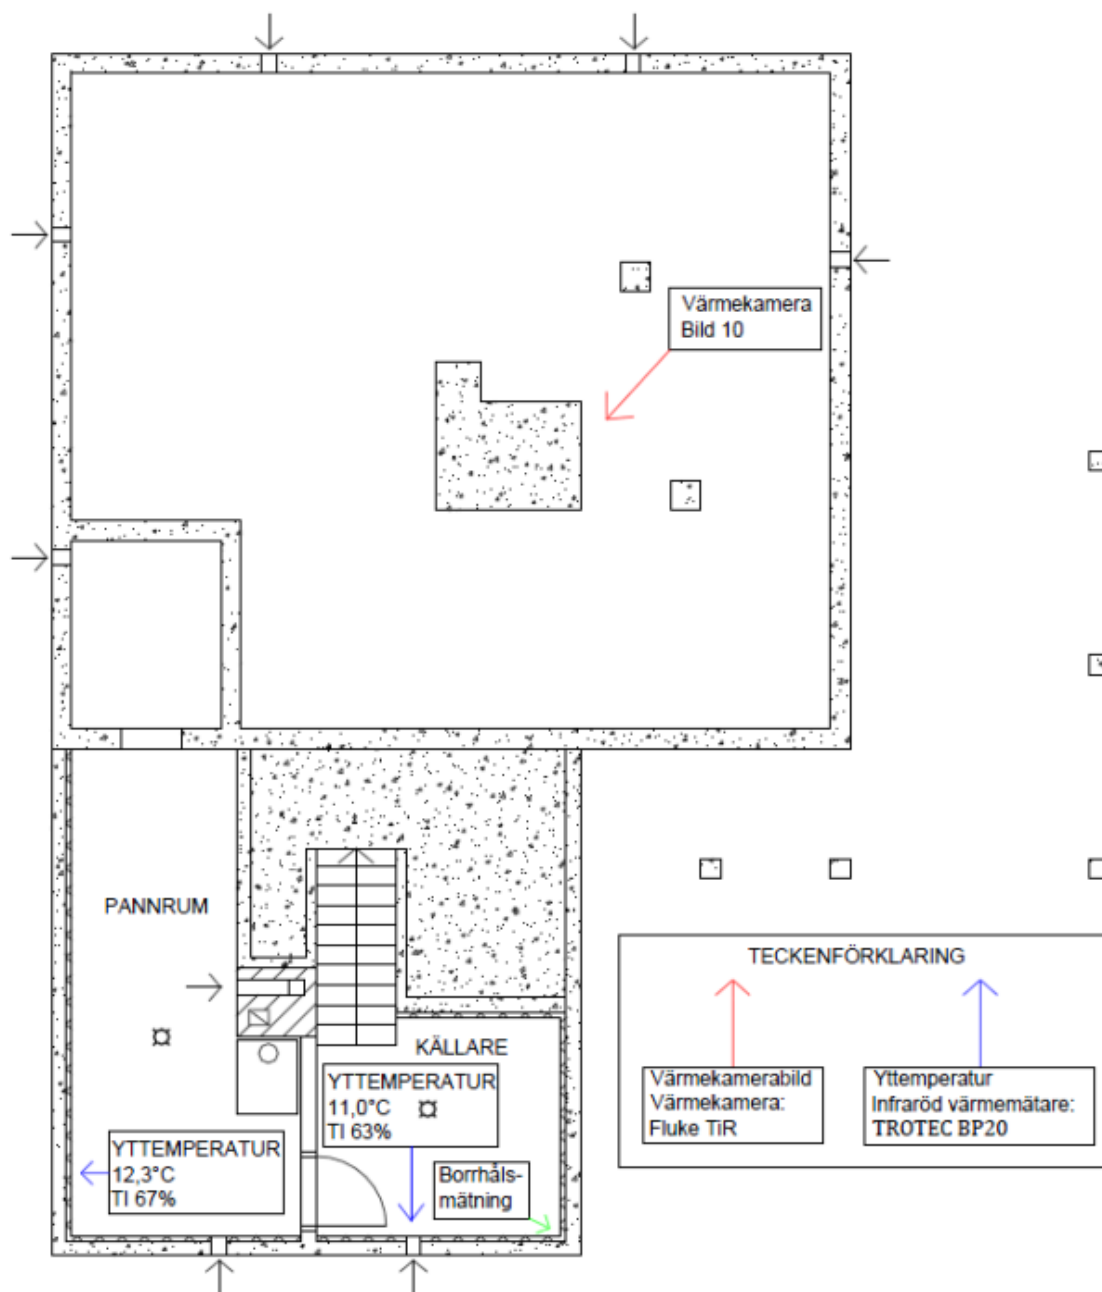
Bild 18. Uppmätta yttemperaturer och värmekamerabilderna för källarvåningen.

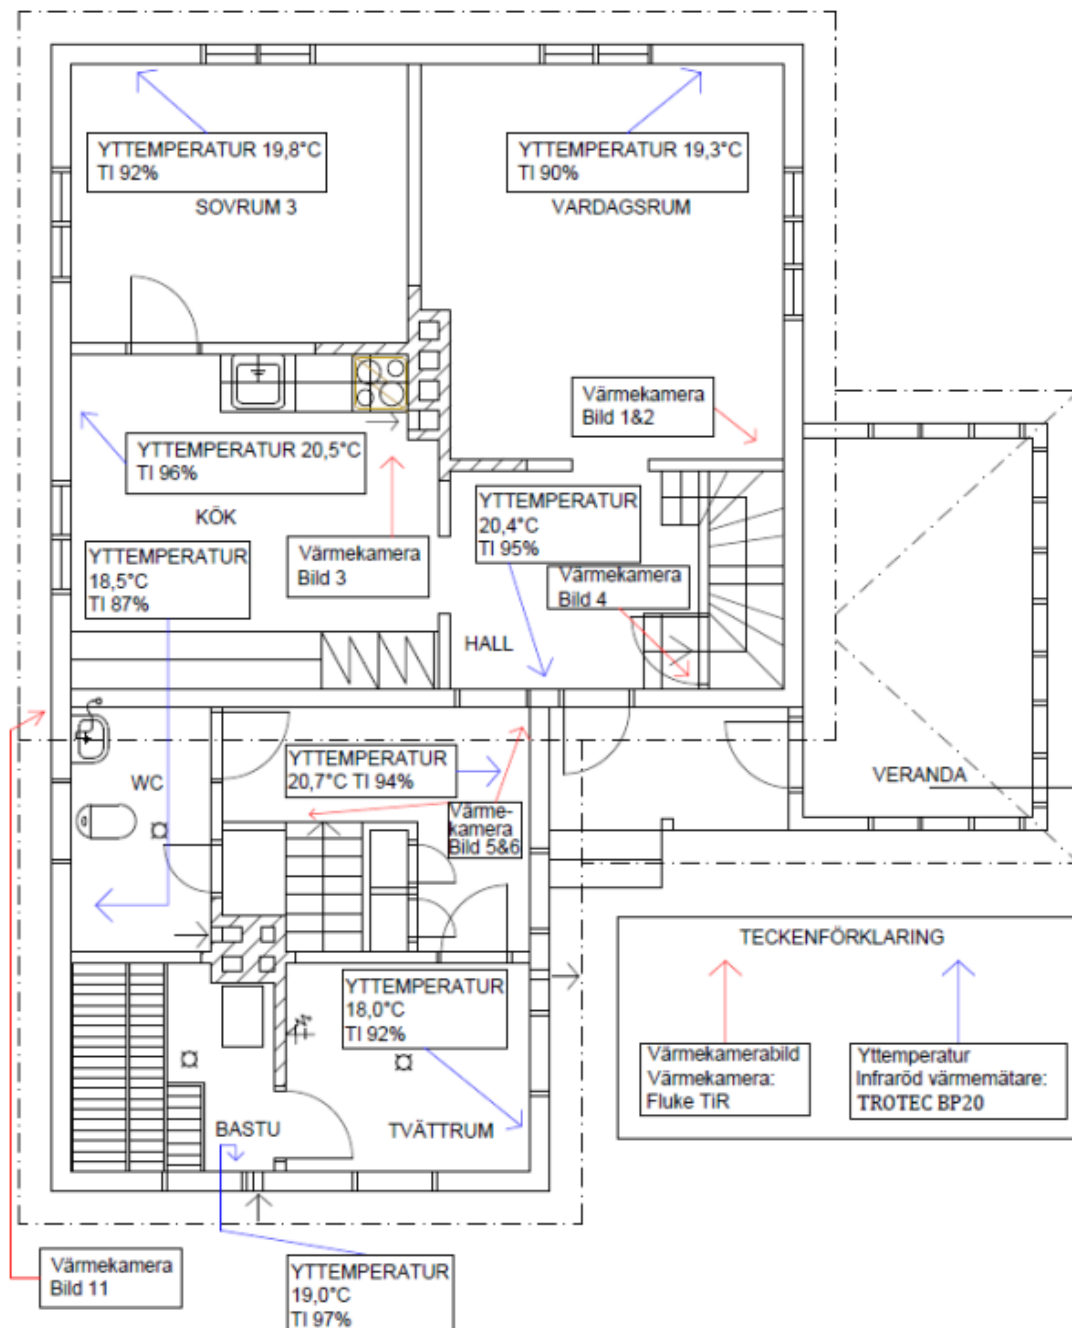
Bild 19. Uppmätta yttemperaturer och värmekamerabilderna för första våningen.
(Bild Jonas Lindqvist)

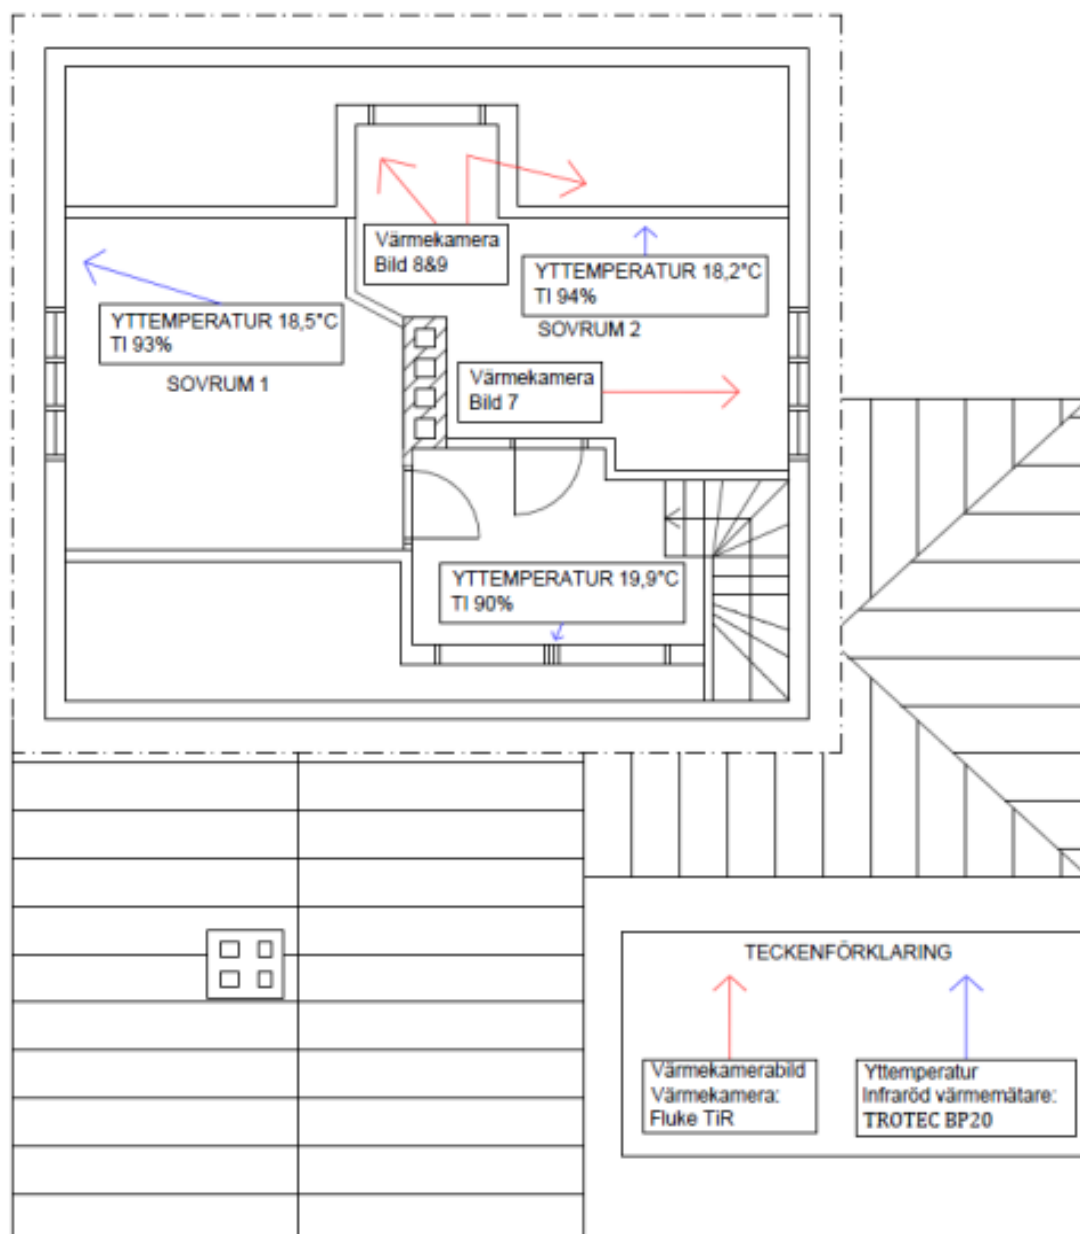
Bild 20. Uppmätta yttemperaturer och värmekamerabilderna för andra våningen.
(Bild Jonas Lindqvist)

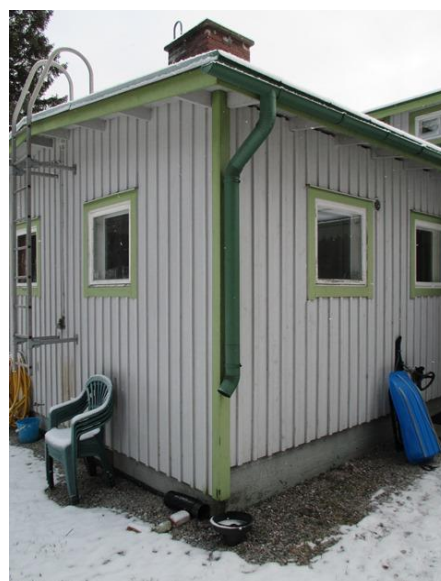
Bild 22. Det fuktskadade hörnet från utsidan. (Bild Jonas Lindqvist)

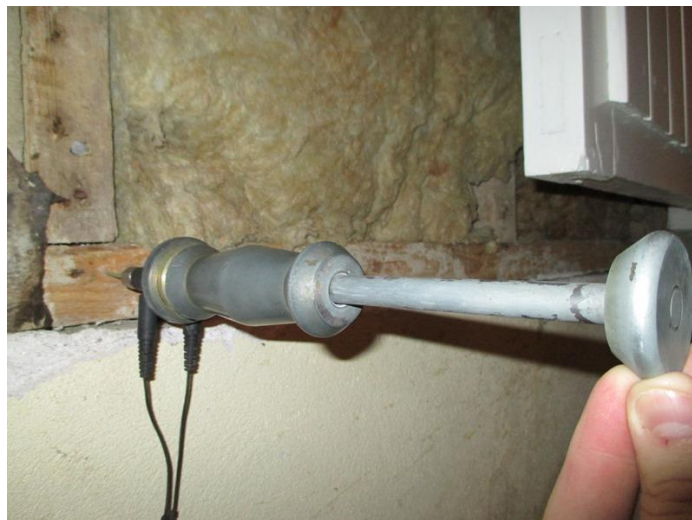
Den sista mätningen utfördes i nedre kanten brädfodringen på den södra och norra fasaden. Den södra fasaden som borde vara mest utsatt hade en fukthalt på kring 25 % och den norra fasaden hade en fukthalt på kring 23 %. Skillnaden är inte stor men de har båda högre värden än det som rekommenderas för nytt virke.

Bild 23. Mätning av sylens fukthalt. (Bild Jonas Lindqvist)

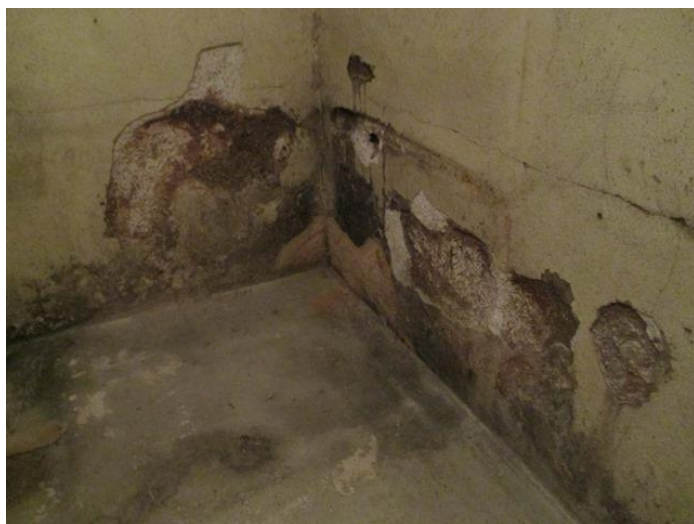
Den fuktmätning som jag utförde i en betongkonstruktion utfördes på en golvkonstruktion i det nordvästra hörnet av källaren (Bild 17). Källarkonstruktionen är delvis fuktskadad på grund av bristfällig vattenisolering och det hörn som jag utfört mätningen i har varit mest utsatt för fukt.

Bild 24. Källarväggen i hörnet där mätningen utförs. (Bild Jonas Lindqvist)

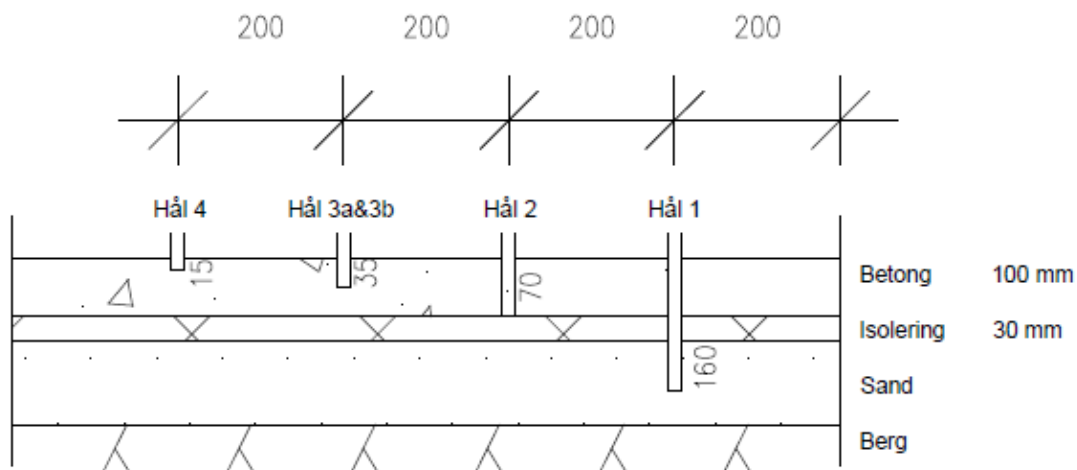
Med hjälp av värden för den absoluta fuktigheten kan man få reda på från vilket håll i konstruktionen fukten härstammar. I det här fallet kan man anta att den borde komma underifrån plattan men enligt mätningarna stämmer det inte helt. Enligt mätningarna är det som fuktigast precis under plattan och torrare längre ner i marken och högre upp i betongen.

Bild 28. Skärning av borrhålsmätningen. (Bild Jonas Lindqvist)
