Korjauskampanjan suunnittelu Mecalac AX850 -pyöräkuormaajaan

Metropolia Ammattikorkeakoulu

Insinöörityö

7.3.2022

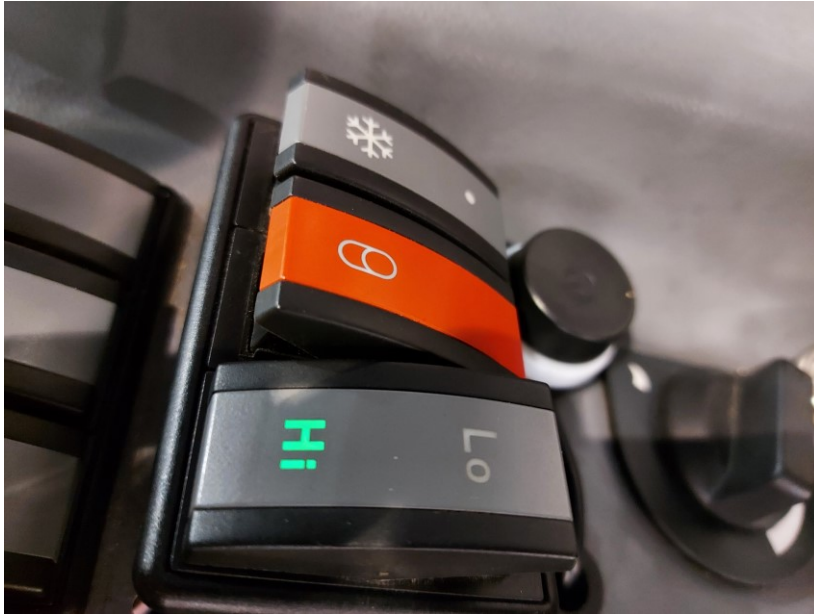
Kuva 4. Hi/Lo-kytkin

Yritys oli havainnut muutamasta koneesta akkujen tyhjenevän nopeasti, mikä johtui korkeasta lepovirrasta. Lepovirta kertoo koneen sähköjärjestelmän virran kulutuksen lepotilassa, jolloin virtalukossa ei ole avainta. Korkea lepovirta oli saatu rajattua kahdessa tapauksessa vaihtoreleen K05 taakse. Releen K05 ohjauksen oli todettu tapahtuvan 2-asentoisen Hi/Lo-kytkimen kautta. Kytkin sijaitsee ohjaamossa virtalukon takana (kuva 4). Kytkimen asento oli vaikuttanut koneen lepovirtaan, jolloin Hi-asennossa lepovirta oli korkea ja Lo-asennossa matala. Sulakekartasta ilmeni, että K05-rele ohjasi koneen optiota numero 4. Optiosta 4 ei kuitenkaan ollut löydetty lisätietoa edes sähkökaaviosta. Yhdestä koneesta oli poistettu rele K05, jolloin kytkimen asento ei aktivoinut lepovirran aiheuttajaa. Ratkaisu oli ollut kompromissi, koska yksi koneen ominaisuus eli optio 4 poistui käytöstä. Toinen ratkaisu lepovirran hallintaan oli ollut koneen kuljettajan ohjeistaminen Hi/Lo-katkaisijan oikeaoppiseen käyttöön.

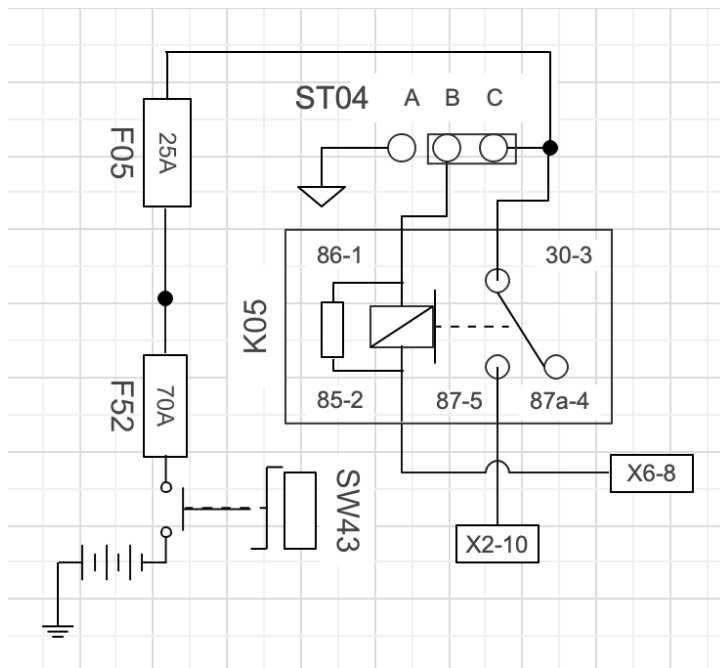
Kuva 5. Optio 4:n virtapiiri

Sähkökaavion tutkiminen aloitettiin optio 4:n kytkennöistä, johon liittyi sulake F05, jumpperi ST04 sekä 5-napainen vaihtorele K05. Sulake F05 sai virran suoraan akulta päävirtakatkaisijan SW43 sekä pääsulakkeen F52 kautta. ST04-jumpperi yhdisti B- ja C-napojen kautta F05-sulakkeen virransyötön releen K05 ohjauksen sisääntuloon 86-1. K05-releen päävirtapiiri oli kytketty F05-sulakkeen kautta napaan 30-3. Releen viidestä navasta käytössä oli vain neljä, koska napa 87a-4 oli tyhjä. (Kuva 5.)

Releen K05 kytkennöissä havaittiin puutteita päävirtapiirin ulostulon navassa 87-5 sekä ohjauspuolen ulostulon navassa 85-2. Näissä kytkennöissä sähkökaavioon oli merkitty ainoastaan PCB:n takana olevien liittimien kirjain-numeroyhdistelmät X2-10 ja X6-8.

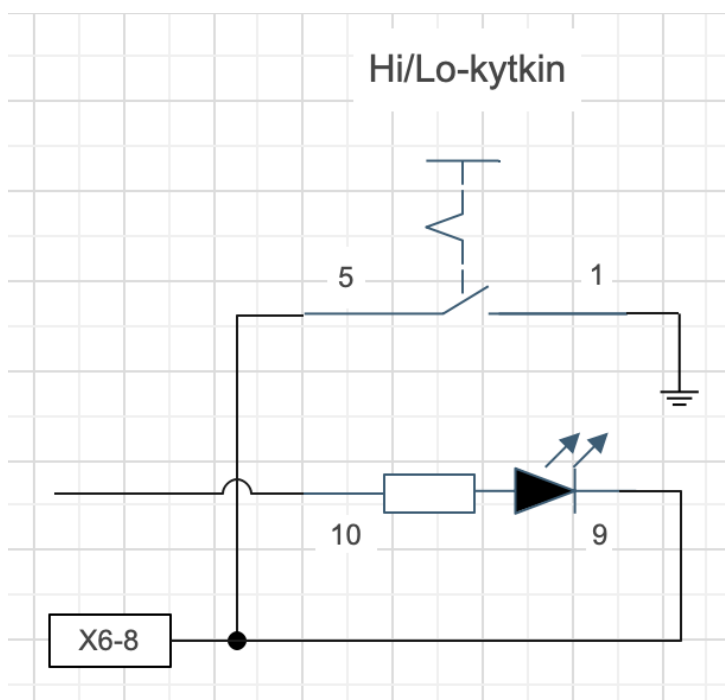
Kuva 6. Hi/Lo-kytkimen kytkennät

Sähkökaavion tutkimisen jälkeen selvitettiin K05-releen piirtämättömät kytkennät napojen 85-2 ja 87-5 osalta. Rele K05 sijaitsi PCB:llä eli koneen keskiteyssä rele- ja sulaketaulussa. K05 releen navan 85-2-johto lähti piirilevyn taka-puolelta liittimen X6-8 kautta johtosarjan sisälle ja sieltä kaksitoimisen Hi/Lo-kytkimen pinneihin 5 ja 9 (kuva 6). Hi/Lo-kytkimen pinni 1 oli kytketty koneen maadoitukseen. Tämä varmisti Hi/Lo-kytkimen ohjaavan releen K05 navan 85-2 maadoitusta.

Kytkimen liitinpohjan paikat oli numeroitu 1–10. Lisäksi liitinpohjassa oli vapaat paikat A ja B. Hi/Lo-kytkimen käytössä oli pinnit 1, 5, 9 ja 10. Pinnit 1 ja 5 katkaisi niihin liitetyn virtapiirin. Pinnit 9 ja 10 olivat kytkimen vihreälle LED-merkki-valolle.

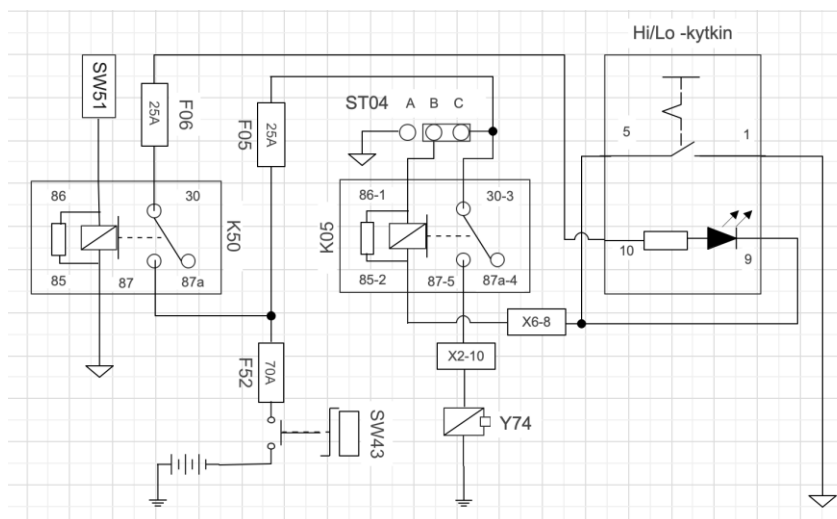
Kuva 1. Optio 4:n alkuperäiset kytkennät

- Releen K05 napaan 86-1 tulee jännite suoraan akulta (KL_30). Hi/Lo-katkasija ohjaa K05 releen navan 85-2 maadoitusta, jolloin rele virroitaa HiFlow-venttiilin virtalukon ollessa 0-asennossa.
