Krista Isosomppi

Kevytbetonirakenteiden korjaaminen

Insinöörityö

24.04.2014

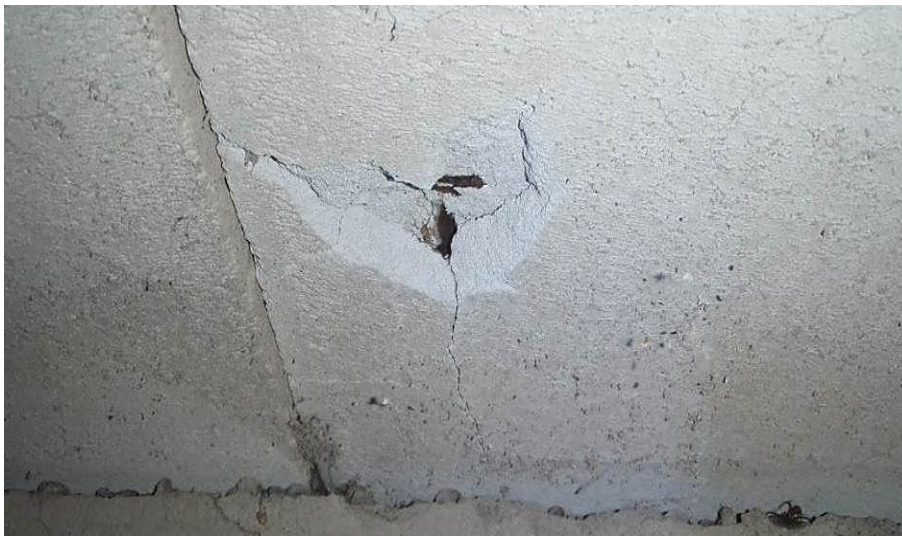
Myös kosteat olosuhteet altistavat raudoituksen korroosiolle. Terästen ruostumisvaara on suurimmillaan karkaistun kevytbetonin kosteuden ollessa pitkäaikaisesti 10...20 painoprosenttia. Kosteudesta johtuen terästen poikkipinta-ala suurenee aiheuttaen jännityksiä karkaistuun kevytbetoniin. Terästen korroosiotuotteiden eli ruosteen lisääntyminen lopulta syrjäyttää materiaalia aiheuttaen ensin halkeamia ja pitkälle edetessään karkaistun kevytbetonin lohkeamisen. Erittäin märässä materiaalissa vesi ilmeisesti estää vapaan veden liikkumista estäen tai hidastaen terästen ruostumista, jolloin halkeamien ja lohkeamien syntyminen vähenee. Kuvassa 7 on esitetty teräksen korroosion aiheuttama kevytbetonin lohkeaminen. [13.], [17, s. 24.]

Kuva 7. Teräskorroosion aiheuttama alapohjalaatan alapinnan lohkeaminen [13].

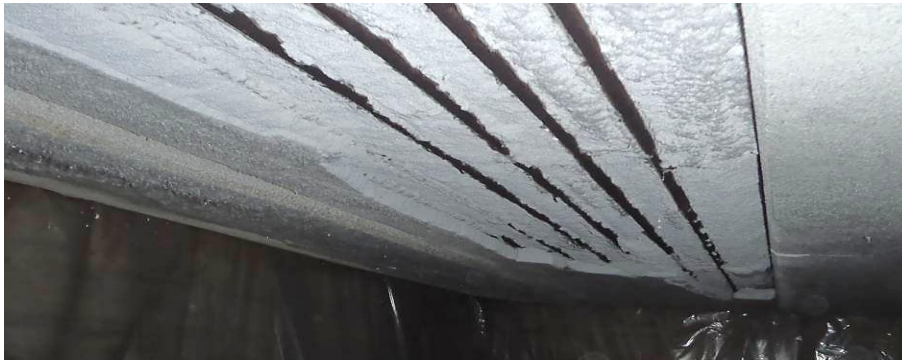
Höyrykarkaistujen kevytbetonialapohjien alapinnan raudoituksen korroosiovauriot aiheuttavat alapinnan halkeilua ja lohkeilua. Pitkälle edetessään terästen vaurioituminen aiheuttaa rakenteen kantavuuden heikkenemisen. Kuvassa 8 on esitetty pitkälle eden-

nyttä karkaistun kevytbetonialapohjarakenteen alapinnan raudoituksen vaurioituminen, missä rakenteen kantavuus on miltei hävinnyt kokonaan. [18, s. 23.], [19.]

Kuva 8. Alapohjalaatan alapinnan terästen pitkälle edennyt vaurioituminen [13].

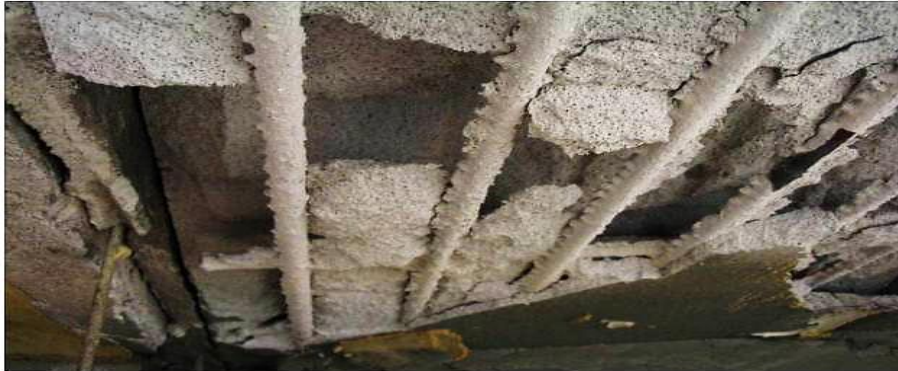
Kuva 10. Pahasti pakkasrapautunut yläpohjalaatta [23, s. 7].

Pahimmassa tapauksessa pakkasrapautuminen aiheuttaa karkaistun kevytbetonin lohkeilua ja lohcareiden irtoamista. Kuvassa 10 yläpohjalaatan pakkasrapautumisen syy on sade- ja sulamisvesien vuotaminen vesikaton läpi karkaistuun kevytbetonirakenteeseen ja sittemmin rakenteen jäätymis-sulamissyklit. Vuodon ollessa vähäistä, rakenne on imenyt sen itseensä eikä näin ollen vaurioriskiä ollut huomattu ennen pitkälle edennyttä vauriota. [23, s. 3.]

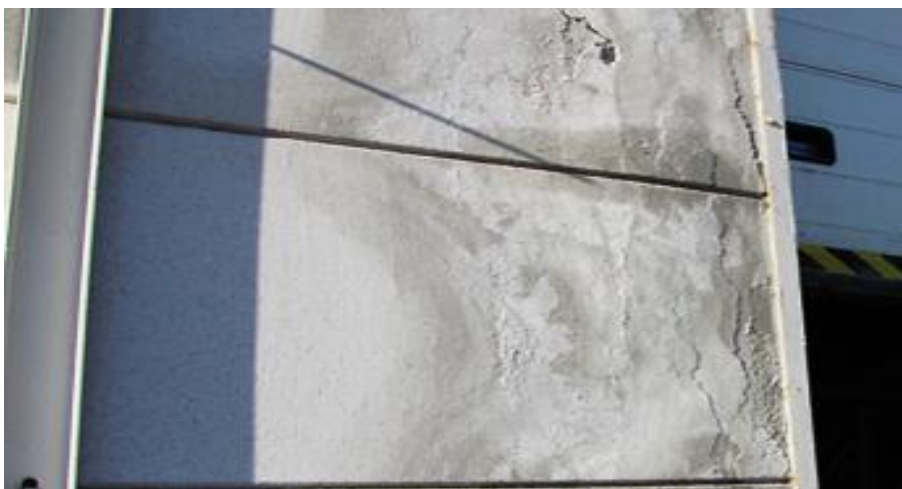
Kuva 11. Karkaistun kevytbetonin jäätymis-sulamissykliin aiheuttamaa rapautumista [13].

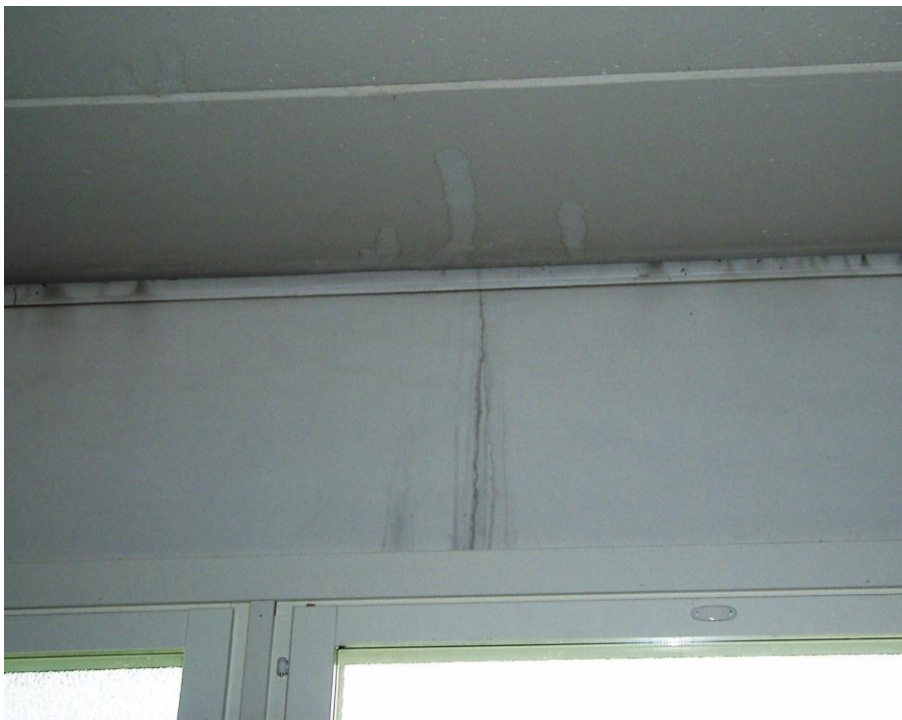
Myös vesivuodot yksinään voivat altistaa karkaistun kevytbetonin rapautumiselle. Vesivuodon yhteydessä rakenteen haihtumispinnassa saattaa tapahtua suolanmuodostusta. Rakenteeseen kulkeutuvan vedenmäärän ollessa suuri vesi leviää karkaistussa kevytbetonissa kapillaarisesti ja kuljettaa mukanaan vesiliukoisia suoloja kohti rakenteen haihtumispintaa. Haihtumispinnassa vesi haihtuu ja suolat kiteytyvät uudelleen rakenteen sisälle muutaman millimetrin syvyyteen alapinnasta. Suolojen kerääntyminen rakenteen haihtumispintaan voidaan havaita niin sanottuna suolapartana eli vaaleina läiskinä rakenteen alapinnassa. Kuva 12 havainnollistaa vesivuodosta johtuvaa suolojen kerääntymistä rakenteen alapintaan. [17, s. 39], [24.], [25.]

Kuva 12. Suolanmuodostumista karkaistun kevytbetoniyläpohjan alapinnassa [13].

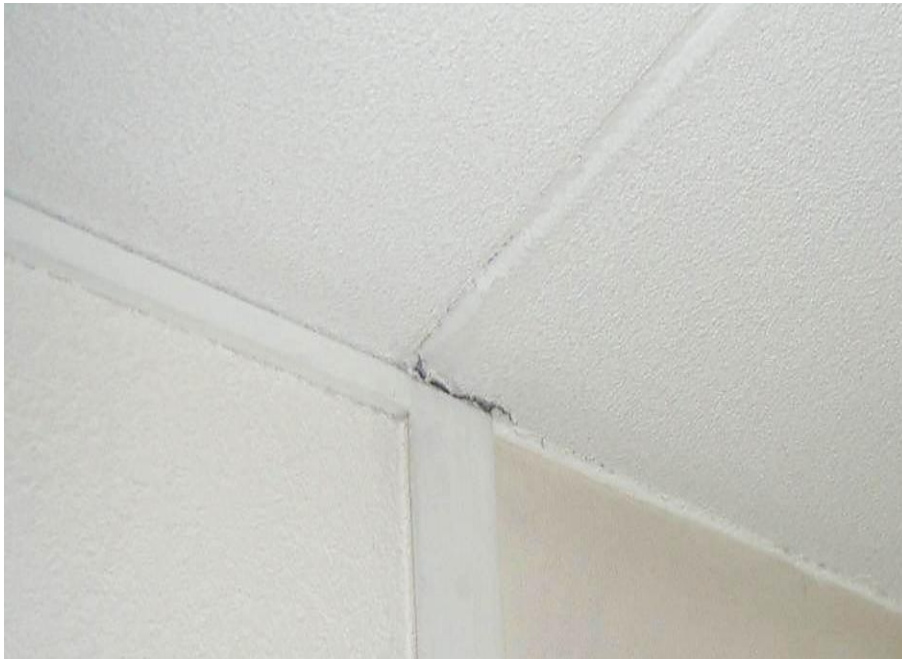
Kuva 13. Höyrykarkaistun kevytbetonin tyypillistä halkeilua [13].

Kuvassa 13 on esitetty karkaistun kevytbetonin tyypillistä halkeilua. Kuvassa karkaistu kevytbetonilaatta on haljennut seinärakenteen ja yläpohjan liitoksesta ja halkeama jatkuu yläpohjalaattojen saumassa.

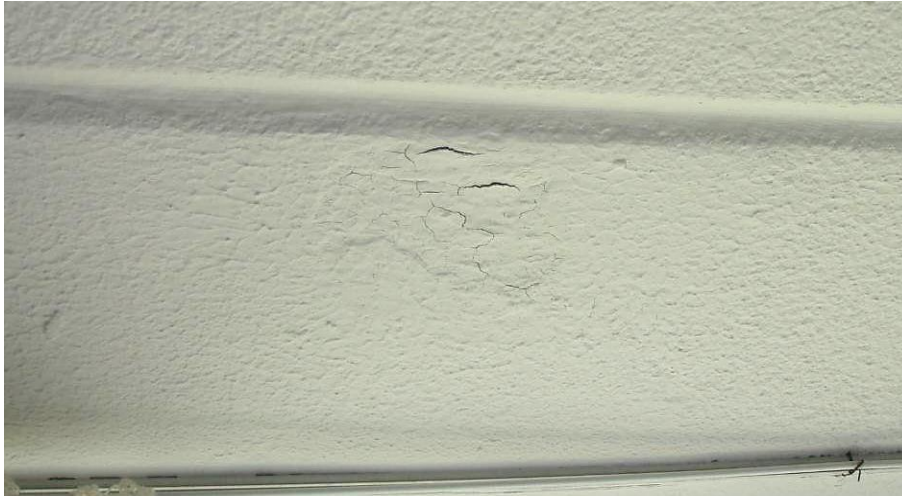
Myös alustan liikkeet, kuten halkeilu, voivat aiheuttaa pinnoitteeseen jännityksiä, jotka näkyvät pinnoitteen halkeiluna. Kuva 14 esittää tyypillistä karkaistun kevytbetonin maalipinnan halkeilua. [16, s. 43-45.]

Kuva 14. Höyrykarkaistun kevytbetonin pintakäsittelyn halkeilua [13].

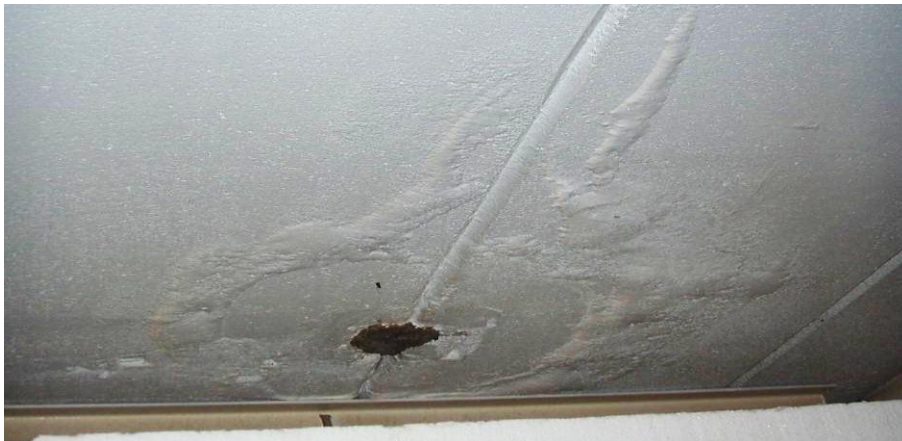
Tiiviin, vesihöyryä läpäisemättömän maalipinnan alle keräytyvä kosteus saattaa aiheuttaa myös maalipinnan irtoamista alustastaan. Tämä voidaan havaita pinnoitteen kupruilemisena. Kuvassa 15 on havainnollistettu kosteudesta johtuvaa maalipinnan kupruilua.

Kuva 15. Kosteuden aiheuttamaa pullistumista maalipinnassa [13].

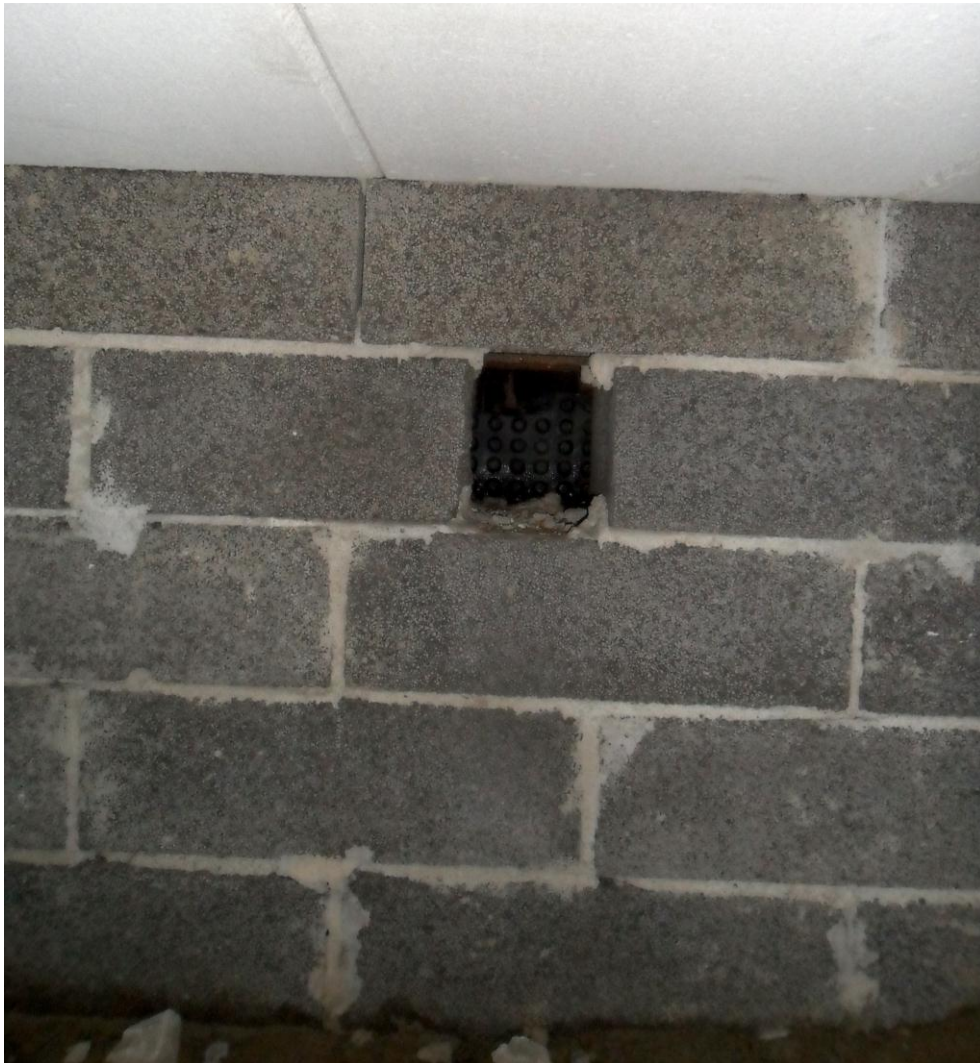
Ryömintätilan tuuletuksen osalta oli havaittavissa puutteita. Tuuletusaukkoja oli liian vähän, ja osa aukoista oli jätetty avaamatta kokonaan. Ryömintätilan tuuletus on siis ollut puutteellinen jo rakennuksen valmistumisesta asti. Kuvassa 17 on esitetty yksi kohteessa havaituista umpinaisista ryömintätilan tuuletusaukoista. Tuuletusaukon toisessa päässä näkyi patolevy ja maata, jolloin voitiin todeta tuuletusaukon sijaitsevan maanpinnan alapuolella.

Kuva 17. Avaamaton tuuletusaukko.

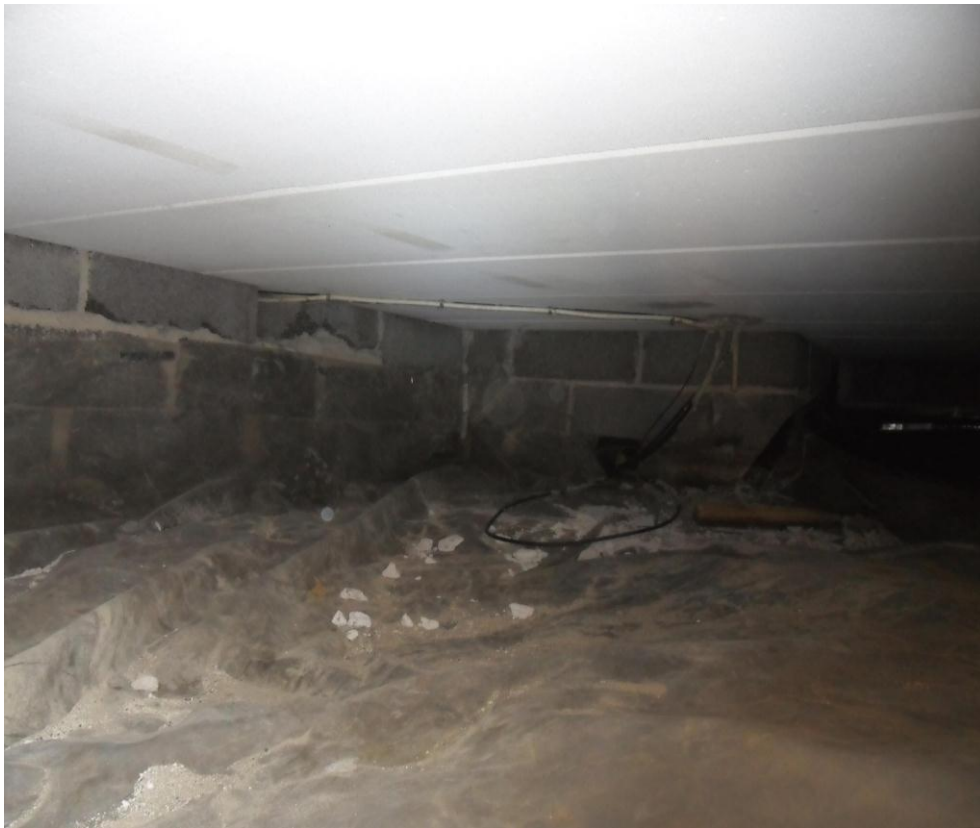
Ryömintätilan pohjamaana oli käytetty melko hienoa hiekkaa, joka oli kauttaaltaan kostea. Kosteaa pohjamaa oli haihduttanut kosteutta ryömintätilan ilmaan, joka voitiin havaita ryömintätalassa vallitsevana märän hiekan hajuna. Alapohjan ryömintätila oli kahdessa osassa, jossa toisessa maapohjan päälle oli asetettu muovi. Muovin limityksiä ei kuitenkaan ollut teipattu. Osien välillä oli vain pieni ryömintäaukko, jonka takia muovittoman pohjamaan tuottama kosteus ei ollut levinnyt myös muovilla suojatun tilan puolelle. Näin ollen pohjamaan kosteudelta suojattu osa oli paljon kuivempi eikä ilmassa voitu havaita yhtä paljon kosteutta kuin suojaamattomalla puolella. Suojatun pohjamaan muovin alla oli havaittavissa tiivistynyttä kosteutta, jonka kapillaarinen kulku ja haihtuminen ilmatilaan oli estetty muovin johdosta. Kuvassa 18 on esitetty muovilla suojattu ryömintätilan osa.

Kuva 18. Muovilla suojattu ryömintätilan osa.

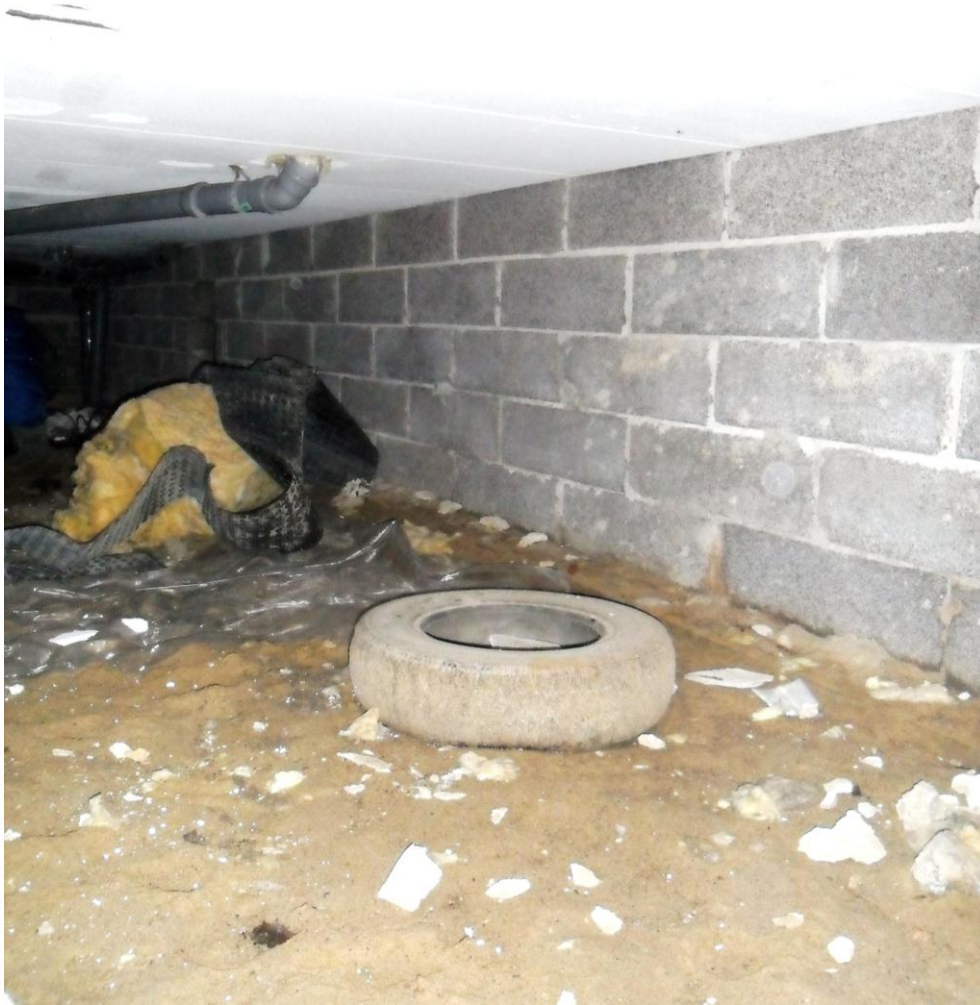
Ryömintätalassa havaitun korkean kosteuspitoisuuden ja tuuletuksen puutteen lisäksi tilaan oli jätetty rakennusjätteitä sekä muita sinne kuulumattomia esineitä. Tilasta löytyi esimerkiksi auton rengas, villaeristettä ja patolevyä. Kuva 19 havainnollistaa ryömintätalassa jätettyjä jätteitä.

Kuva 19. Ryömintätilassa havaittavia jätteitä.

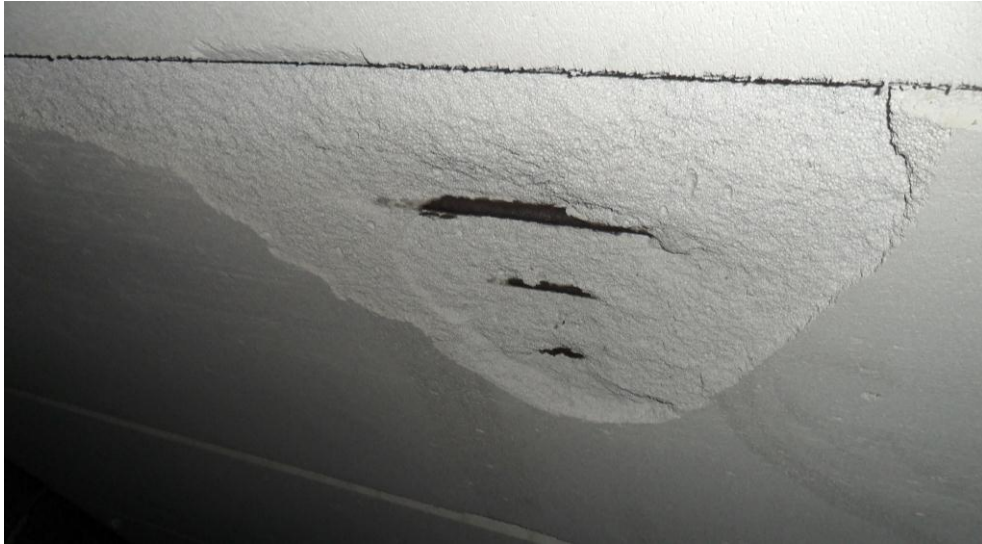
Karkaistujen kevytbetonilankkujen alapinnassa oli havaittavissa melko paljon jo lohjonneita sekä lohkeamassa olevia kohtia. Suurimmillaan alapinta oli lohjennut kolmen teräksen kohdalta (Kuva 20). Lohkeamista voitiin huomata, että terästen ympärillä ei ollut käytetty sementtipohjaista korroosionestomassaa eikä teräksinä ollut käytetty ruostumatonta terästä.

Kuva 20. Lohkeamat suurimmillaan alapohjalankuissa.

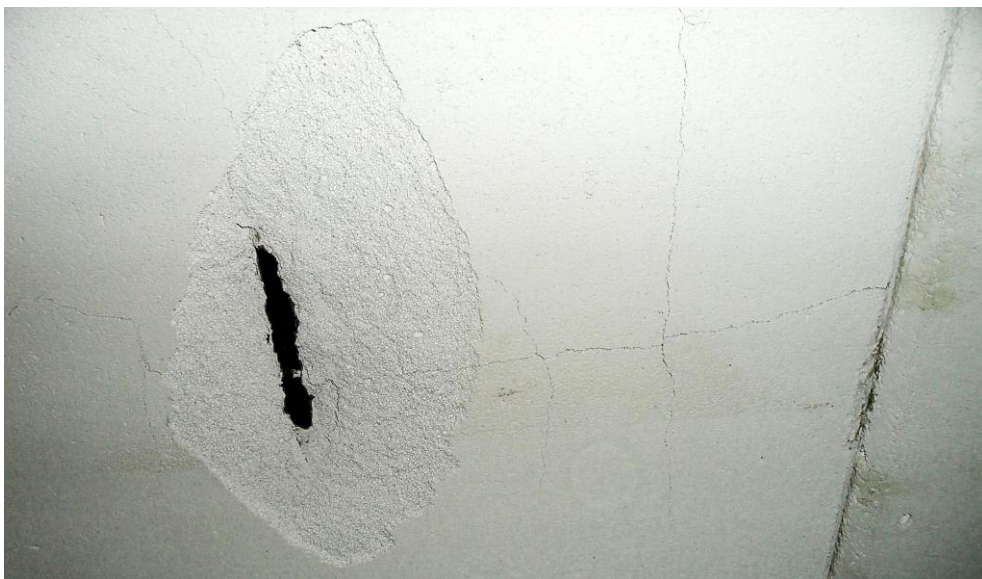
Alapohjalankuissa oli havaittavissa sekä raudoitteiden suuntaisia että poikkisuuntaisia halkeamia. Halkeamat oletettavasti johtuvat raudoitteiden korroosiosta, jolloin raudoituksen ruostuessa syntynyt ruoste on alkanut syrjäyttää karkaistua kevytbetonia. Kuvassa 21 on esitetty teräksen kohdalta lohjennut alapinta ja lohkeaman vieressä oleva halkeama.

Kuva 21. Lohkeama ja sen vieressä olevat halkeamat.

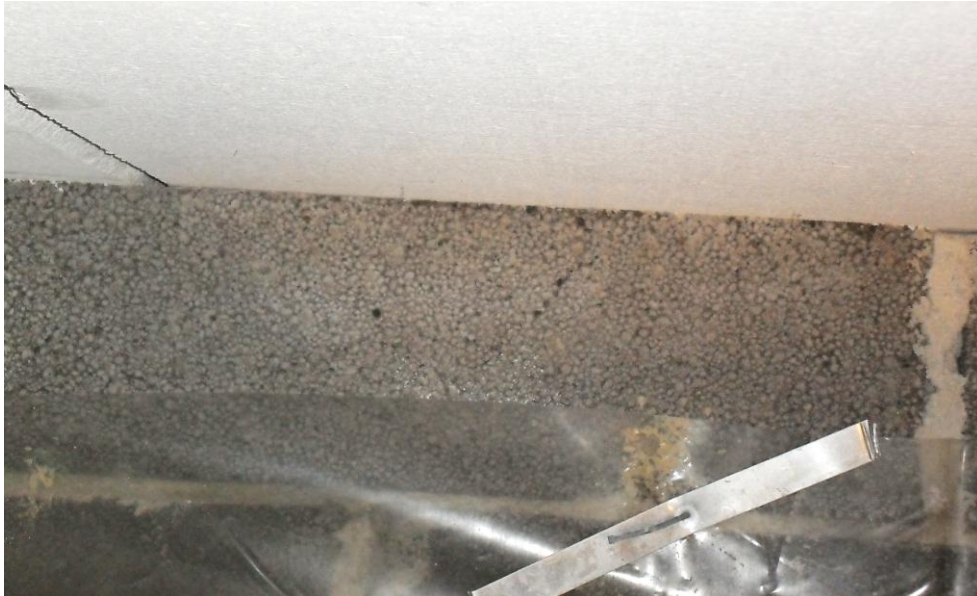
jen ja harkkoperustuksen välissä ei ollut havaittavissa kantavaa betonivalua eikä edes asennuspaloja. Kuvassa 22 on havaittavissa alapohjarakenteen tukeutuminen suoraan harkkoperustuksen päälle ilman kantavaa tuentaa.

Kuva 22. Alapohjarakenne tukeutuu suoraan harkkoperustukseen.

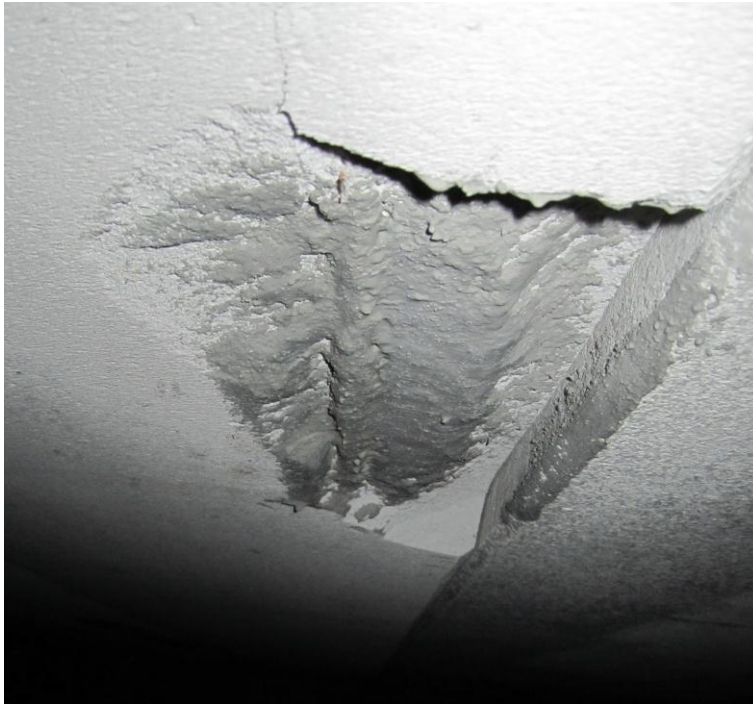
Kuva 24. Karkaistun kevytbetonialapohjan korroosionestoaineella käsitellyt teräkset [13].

Elementtien rauditus ei saa olla tukipintojen kohdalla tai niiden välittömässä läheisyydessä voimakkaasti ruostunutta. Tämä koskee sekä pitkittäisraudoitusta että raudituksen päissä olevia poikittaisteräksiä niin sanottuja ankkuriteräksiä. Mikäli tällaisia löytyy, on elementin kunto tarkastettava erikseen ja sen perusteella harkittava korjaustapaa. Korjaustapoja tällaisessa tapauksessa voivat olla elementtien tuenta tai vauriokohtien korjaus esimerkiksi injektoimalla. Pahimmassa tapauksessa on elementit vaihdettava kokonaan. [25.], [33.]

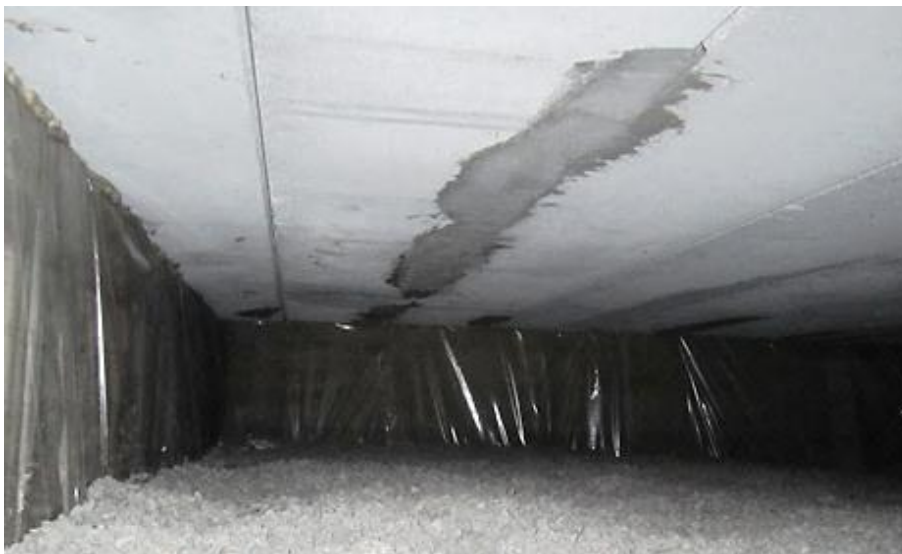
Kuva 25. Karkaistun kevytbetonialapohjalankun laastipaikkaus [13].

Paikkauslaastin kuivuminen on nopeaa ja sitä voidaan sellaisenaan käyttää lohkeamien täyttöön, kun paikattavassa kohdassa ei ole korroosiosuojausta tai tartuntaa vaativia raudoitteita. [25.], [33.]

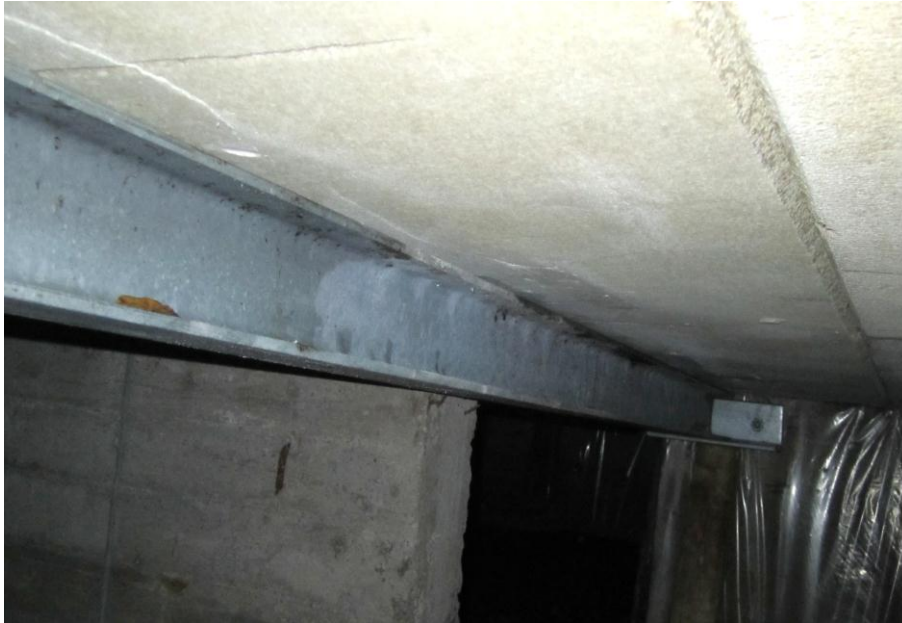
Kuva 27. Karkaistun kevytbetonialapohjan tuenta teräspalkilla [13].

Karkaistut kevytbetonilankut on yleensä mitoitettu yksiaukkoisina palkkeina ja elementit on raudoitettu siten, että maksimimomentin tai leikkausvoiman sijainnilla rakenteessa ei ole merkitystä. Suurin osa karkaistun kevytbetonin ja terästen välisistä voimista on siirretty raudoitteen päissä olevien poikittaisten, pääteräksiin hitsattujen ankkuriterästen välityksellä. [4, s. D28.]

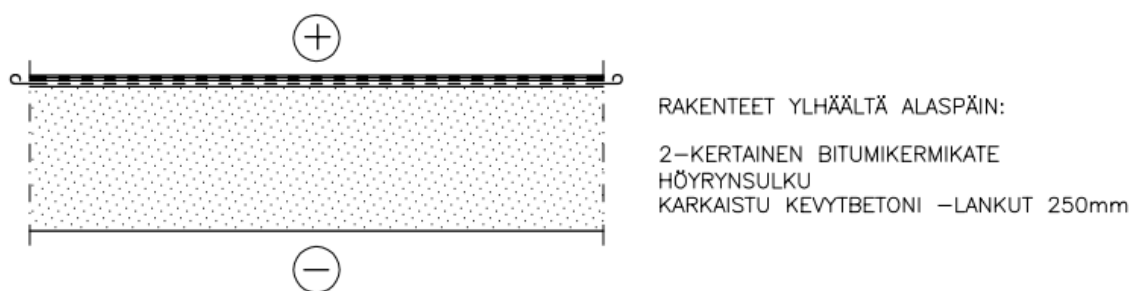
Seuraavaksi esitellään yläpohjarakenne (Kuva 29), jonka alustavien lämpö- ja kosteusteknisten laskelmien mukaan todettiin karkaistujen kevytbetonielementtien kunnan olevan erittäin todennäköisesti heikko yläpinnassa tapahtuneen mahdollisen pakkasrapautumisen takia. Rakenteen elementtien kosteuspitoisuudeksi arvioitiin 60...80 painoprosenttia, joka on pitkäaikaisesti erittäin haitallista karkaistujen kevytbetonirakenteiden toimivuudelle. Tapauksessa karkaistujen kevytbetonirakenteiden yläpuolelle ei ollut asennettu lämmöneristettä, mikä on mahdollistanut elementeissä olevan kosteuden jäätymis- ja sulamissyklit. Näin ollen rakenteen pakkasrapautuminen on todennäköistä. [13.]

Kuva 29. Uusittavan rakenteen lähtötilanne [13].
