## **LIMINGAN TERVEYSKESKUKSEN IV-TEKNIIKAN HUOLTOSUUNNITELMA**

Sami Heikka  
Opinnäytetyö  
Kevät 2022  
Talotekniikka  
Oulun ammattikorkeakoulu

Opinnäytetyön englanninkielinen nimi: Maintenance Plan for Ventilation and Air Conditioning at Liminka Health Center

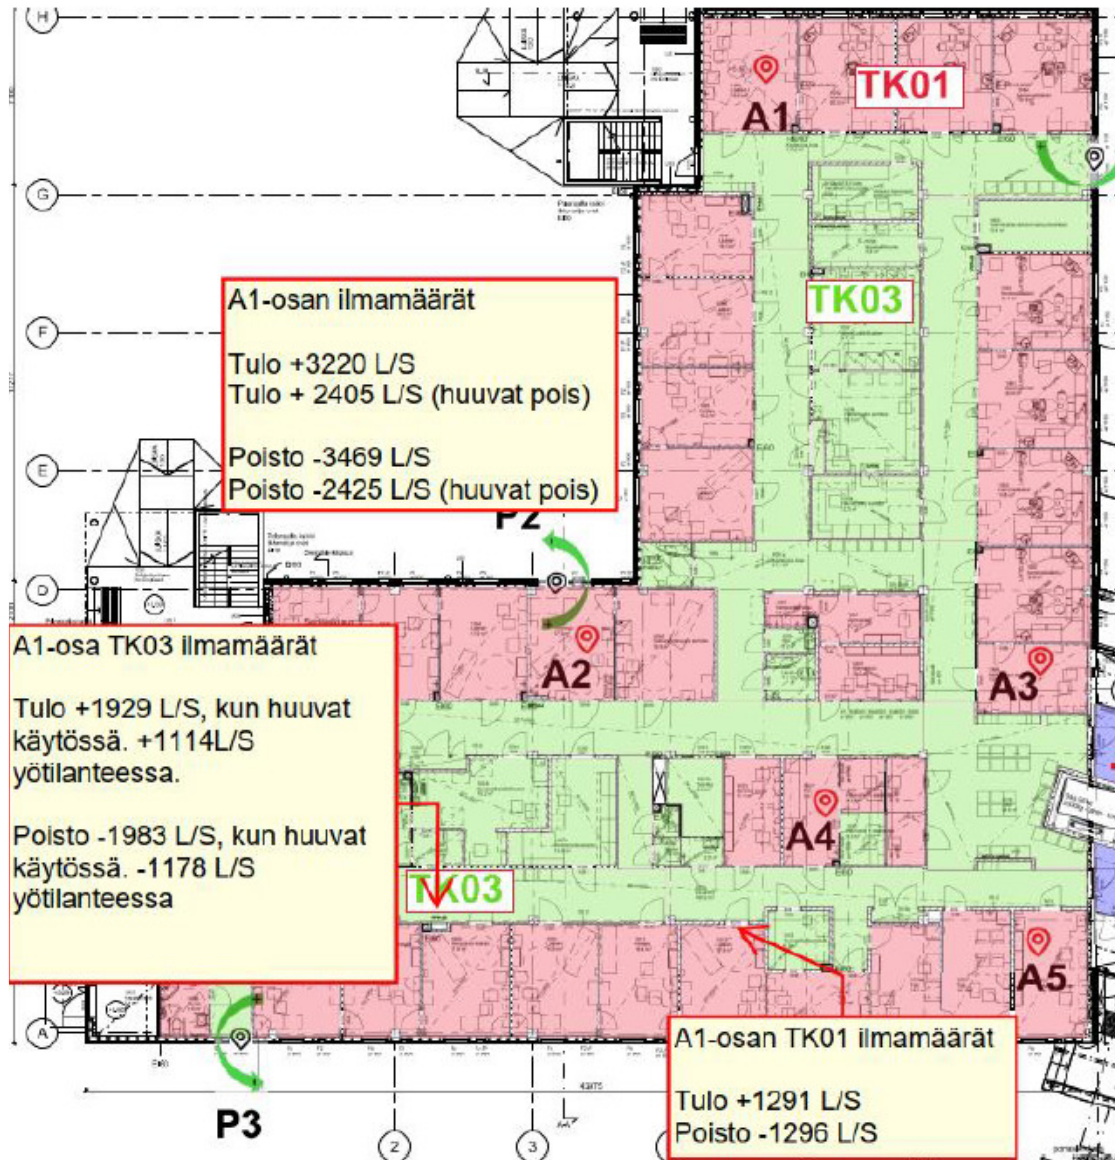
Rakennusosassa A1 ilmamäärät on suunniteltu ~8 % alipaineiseksi (249 l/s). Rakennusosalla TK03-ilmanvaihtokoneella on toteutettu ilmamäärien kompensointia käyttöaikojen mukaan, joka vaikuttaa osaston ilmamäärään (Kuva 5.)

Yöaikana välinehuoltotilojen (1057–1059) kondessihuvien sulkupellit runkokanavissa ajetaan kiinni ja yleispoistot otetaan käyttöön. Yöaikana säätöhuoneen 1028 ja röntgenhuoneen 1030 ilmanvaihto suljetaan sektoripelleillä ja tilaan ei jää ilmanvaihtoa. A1-osalla todettiin alipaineisuutta olevan jonkin verran. Mittaustulokset vaihtelivat 3–8 Pa rakennusosan ympärillä.

KUVA 5 Terveyskeskus (1.krs A-osan ilmamäärät)

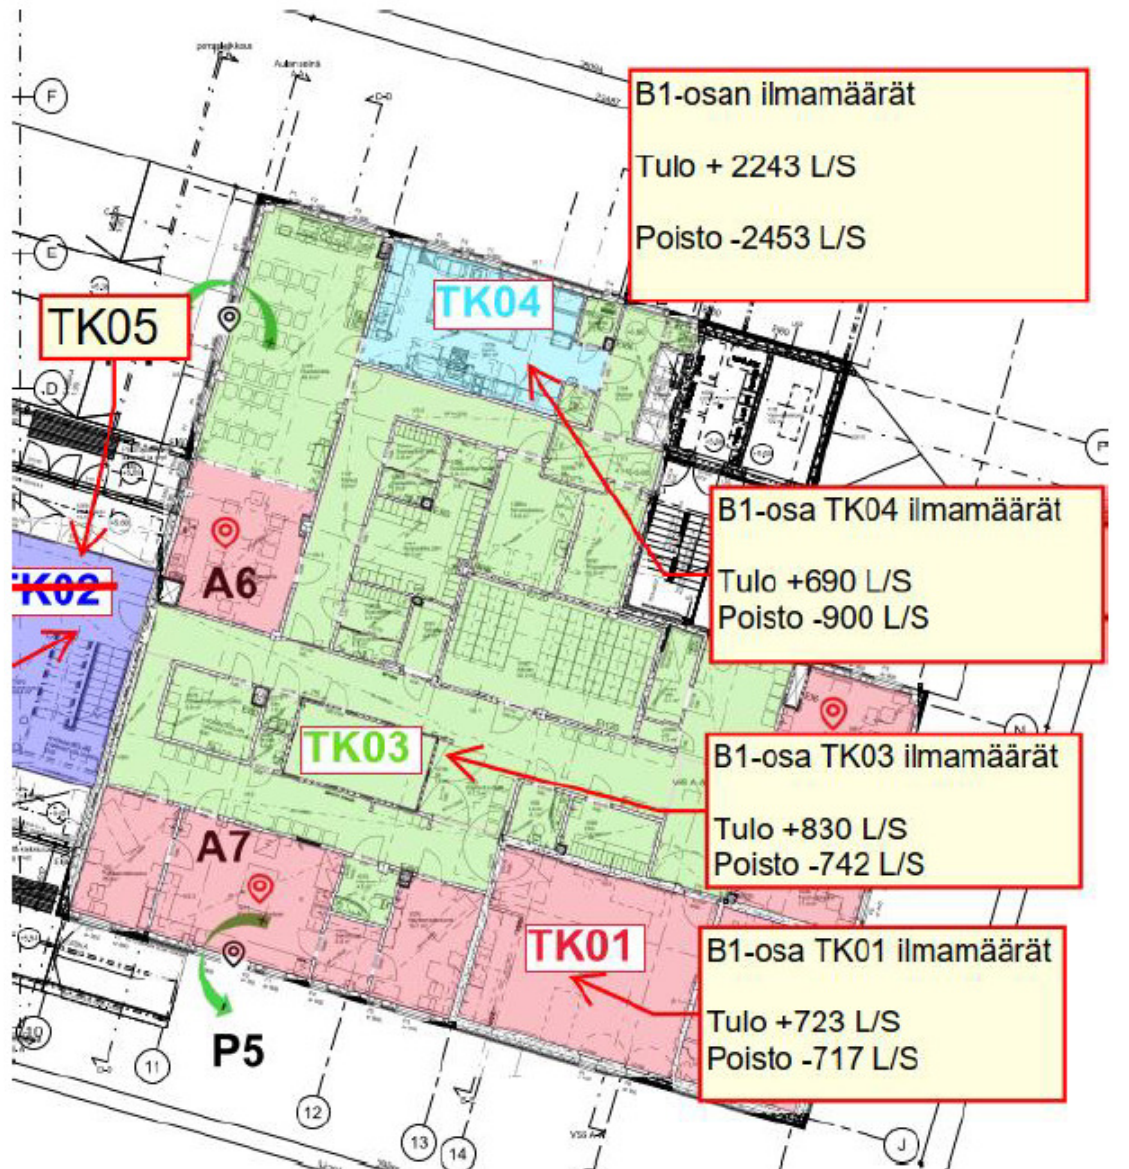
Rakennusosassa B1 ilmamäärät on suunniteltu ~9 % alipaineisiksi 210 l/s). B1-osalla on huomattavasti vähemmän osaston sisällä muuttuvia vyöhykkeitä (Kuva 6.). IV-koneella TK03 on toteutettu

kompensointi keittiön painesuhteiden tasaamiseen (TK04), joka on toteutettu vieressä olevan ruokailutilan kautta. Hetkellisiä paine-eromittauksia on toteutettu B1-osalla kattavasti ja, mittaustulokset vaihtelivat merkittävästi tutkimuksen aikana.

KUVA 6 Terveyskeskus 1. krs B-osan ilmamäärät

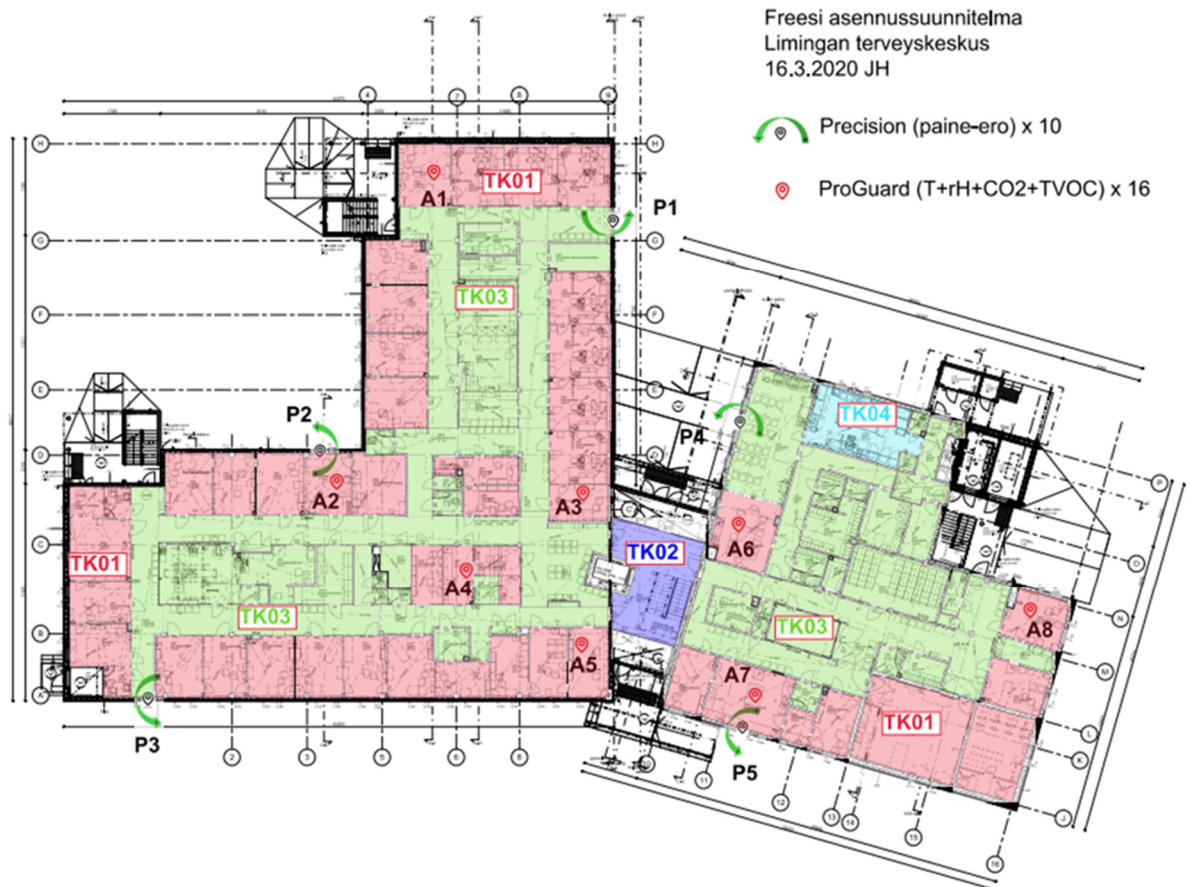
merkintä. Palvelualuekuvassa TK02 merkintä olisi pitänyt olla TK05:n palvelualueetta. Freesi- sisäilmapalvelun kautta havaittiin paine-eron alittuvan toistuvasti etenkin mittauspisteissä P4 ja P5. Ensimmäisen kerroksen mittauspisteessä P5 ovat laboratorio/näytteenottotilat. Ruokailutila P4 sijaitsee keittiön vieressä, joka osoitettu TK03:n palvelualueeksi kuvassa.

KUVA 7 Terveyskeskuksen IV-koneiden palvelualueet pohjakuva 1.krs

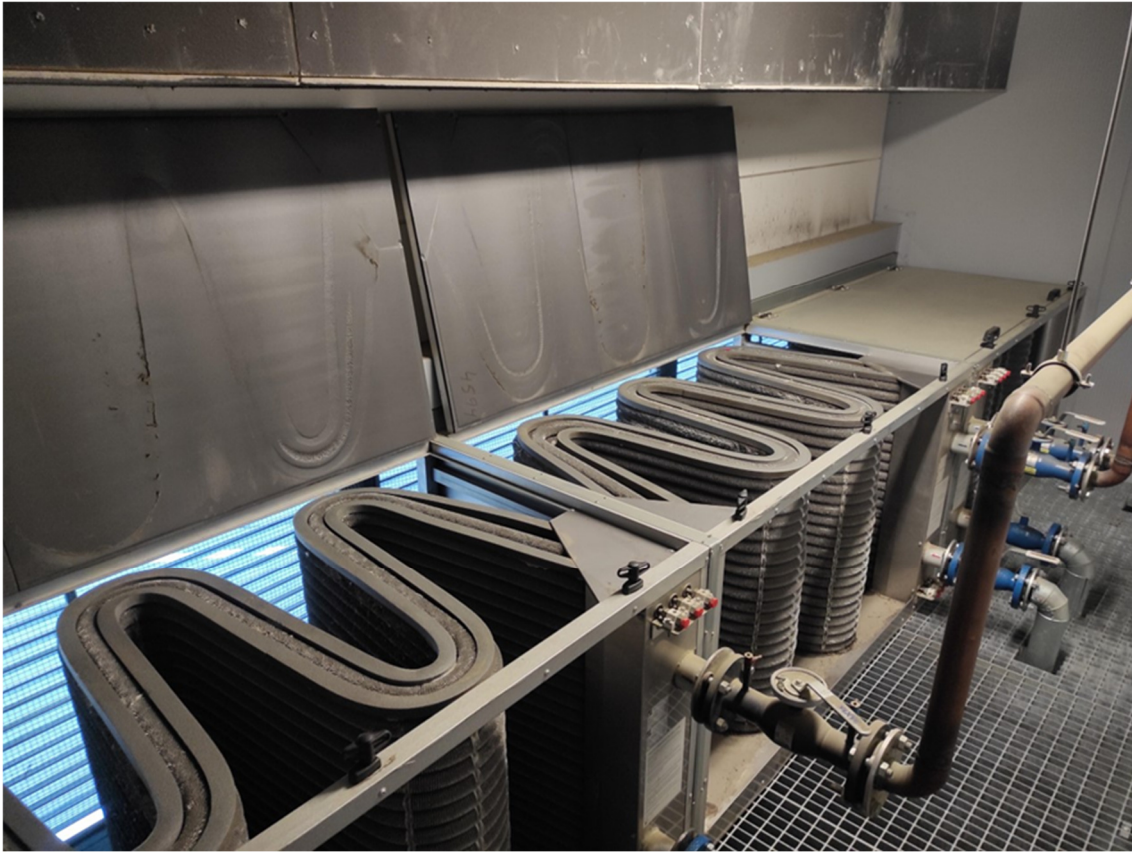
Tutkimuksissa tarkastettiin myös päätelaitteiden ja säätöpeltien ilmamääriä ja ne vastaavat suunniteltuja ilmamääriä. Konehuoneen ja koneosien tarkastuksien yhteydessä huomioitiin konehuoneen voimakas alipaineisuus. Kun koneet ovat normaalisti käynnissä ja lämmöntalteenotto on käytössä, on alipaineisuus 25 Pa verrattuna käytävään ja noin 20 Pa verrattuna ulkoilmaan. Rakennuksessa lämmöntalteenotto on toteutettu siirtämällä poistoilman lämmitysenergia raitisilmassa olevien neulapattereiden (Retermia) välityksellä. Talteenottoyksikössä raitisilmakammiossa on huoltoluukut, joilla pystytään ohittamaan patteri (kuva 9).

*KUVA 9 Lämmöntalteenoton (Retermia) neulapatterit 3kpl sijaitsevat raitisilmakammiossa.*

Patterin ohittaminen pudottaa rakennuksen paine-eron lähelle tasapainoa ja konehuonekin tasapainottuu. Edellä kuvattu huomio osoittaa, että kerroksissa tulopäätelaitteilta mitattu tuloilma ei välttämättä ole raitisilmaa, vaan siihen on sekoittunut hallitsemattomasti ”kiertoilmaa”. Tällainen tilanne on mahdollista syntyä, jos tuloilmakojeet vuotavat imupuolelta, eli raitisilmakammion ja puhaltimen välitä, tai raitisilmakammion ja konehuoneen rajapinnassa on vuotoja tässä tapauksessa. Jotta tällaista kiertoa tapahtuu, vaatii se raitisilmasäleikön/kammion väärää mitoitusta suunnitellulle ilmamäärälle. Tässä tapauksessa kuitenkin todennäköisempää on, että raitisilmakammioon sijoitettu LTO-patteri aiheuttaa virtausvastusta ja tulopuhaltimien tarvitsema ilmamäärä tulee rakenteiden läpihallitsematta. Tätä tukee tutkimuksissa tehty huomio patterien huoltoluukkujen avaamisesta, jolloin kiinteistön paine-ero tasapainottuu. Kyseiset patterit on mitoitettu matalalla painehäviöllä ilmamäärään  $8,04 \text{ m}^3/\text{s}$  ja koneiden suunniteltu tuloilmamäärä on  $8,01 \text{ m}^3/\text{s}$ . Tutkimuksessa pyrittiin etsimään ilmanvaihtokoneiden imupuolelta vuotoja käyttämällä savua näiden havainnollistamiseen, ja IV-koneista ei suuria vuotoja löytynyt (kuva 10).

Kesäajaksi LTO patterit ohitetaan avaamalla huoltoluukut raitisilmakammiossa, jotta alipaineisuus saadaan poistettua kiinteistöstä. LTO-patterin mitoituksen tarkastus tulisi tehdä, ja jos mitoitus todetaan riittäväksi, patterit pestään 2 kertaa vuodessa. Lisäksi toteutetaan raitisilmakammion rakenteiden tiiveyden tarkastelu ja kojeiden tiivistykset. Rakennusosien A1 ja B1 rakennusosien ilmamääriä täytyy tarkastella ja mitoittaa uudelleen, jotta osastojen ilmamäärät olisivat tasapainossa. Vyöhykkeiden toimintojen yksinkertaistaminen on myös syytä tehdä.

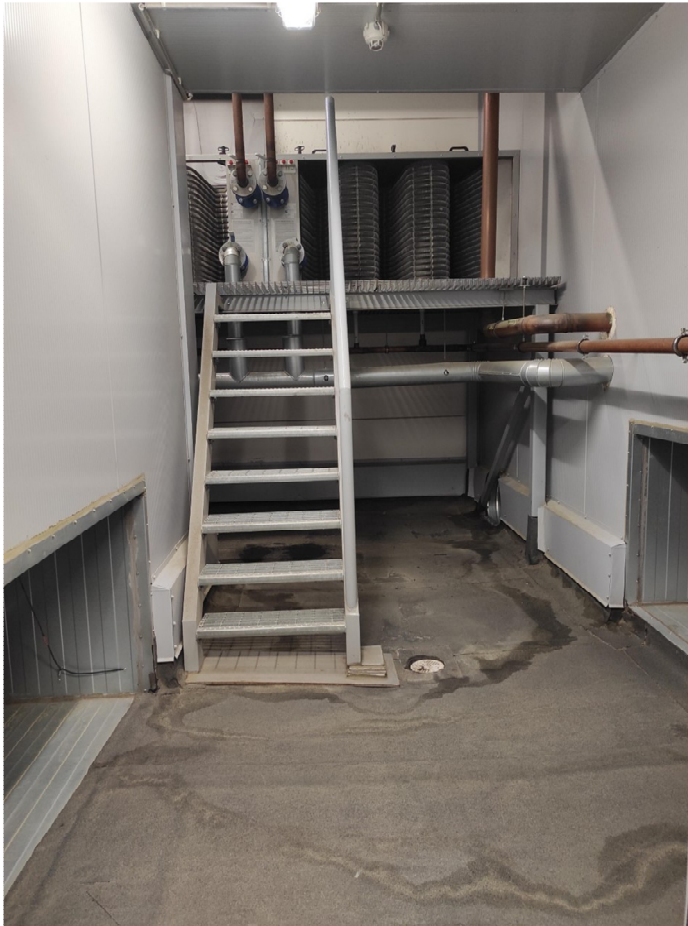
*KUVA 10 IV-koneiden TK1, TK2 ja TK3 raitisilmakammio*

Tutkimuksien perusteella voitiin havaita, että TK01 vuotaa vähän puhallinkammion rakenteista ja moduulisaumasta. TK03:sta ei selkeitä vuotoja ei löytynyt.

Raitisilmakammio on rakennettu elementeistä, jotka on eristetty ja pellitetty konehuoneen puolelta, jolloin rakenteellisten vuotojen löytäminen on haasteellista visuaalisin menetelmin. Raitisilmakammioiden läpivientien tiivistykset on pääosin tehty PU-vaahdolla, joka ei ole ilmatiivis. Lisäksi raitisilmakammioista tulee konehuoneeseen kaksi kondenssiviemäriä, joista on havaittavissa selkeää ilmavirtaus kammioon (kuva 10).

Raitisilmakammioiden rakenteiden tiiveyden tarkistaminen, sekä IV-koneiden kammioiden liitoksien tiivistäminen olisi syytä tehdä. A1- ja B1- rakennusosien ilmamäärien tarkastelu ja uudelleen mitoitus tulisi tehdä, jotta osastojen ilmamäärät olisivat tasapainossa. Jatkotoimenpiteitä ajatellen vyöhykkeiden toimintojen yksinkertaistaminen on huomioon otettavaa.

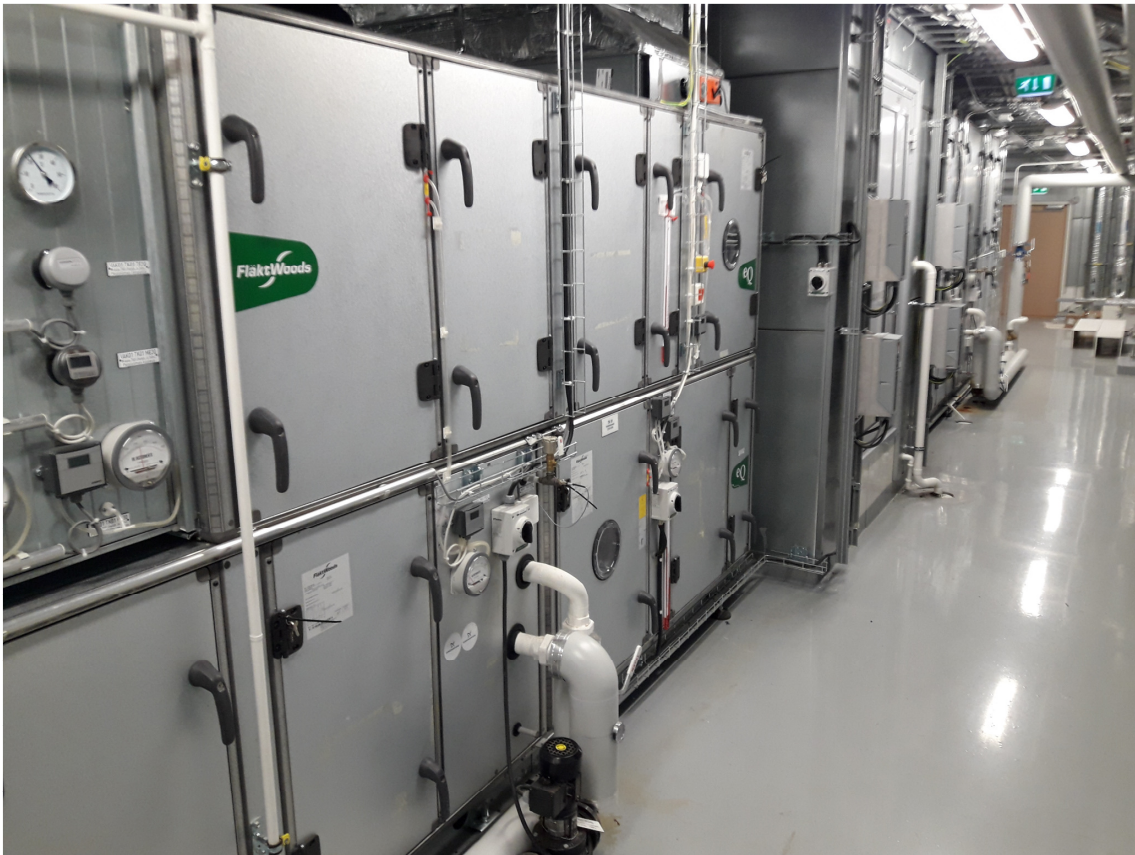
*KUVA 11 IV-koneiden TK01:n ja TK03:n välissä on ovi raitisilmakammioon*

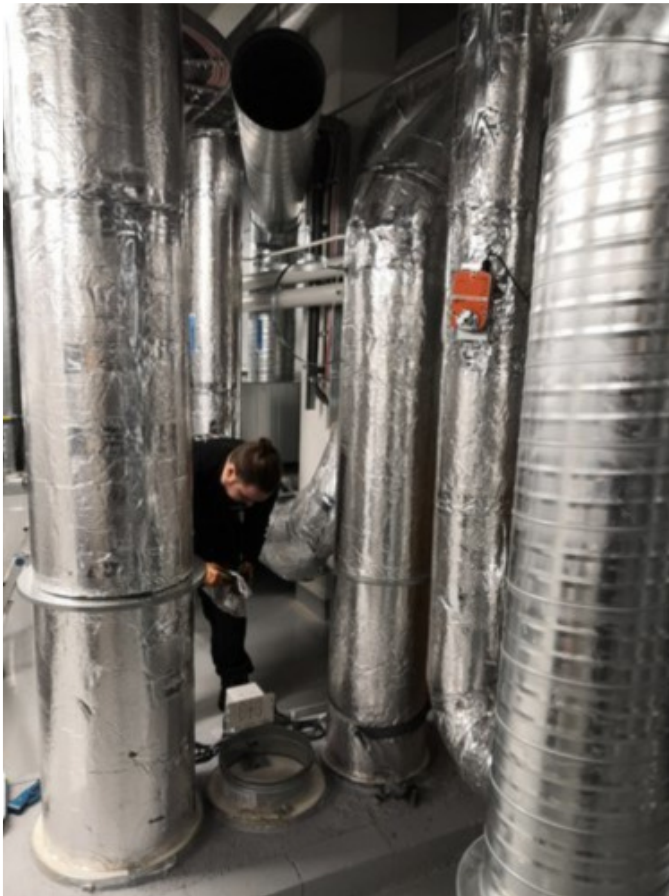
Ilmanvaihtojärjestelmien puhdistus sekä ilmamäärien mittaus ja säätö on toteutettu joulukuussa 2020. Tämä puhdistus ja säätötyö tehtiin ensimmäisen kerran rakennuksen valmistumisen 2014 jälkeen. Tässä yhteydessä asennettiin lisää puhdistusluukkuja 14 kpl, sekä säätöpeltejä 4 kpl. IV-konehuoneessa TK02:n tuloilmakanavan palopelti oli lauennut, sekä TK03:n (IRIS-500) säätöpelti oli rikkiäinen ja nämä uusittiin puhdistustyön yhteydessä (kuva 13).

*KUVA 13 Rikkoontuneen palopellin uusiminen TK02:lta lähtevään 315 tuloilmakanavaan*

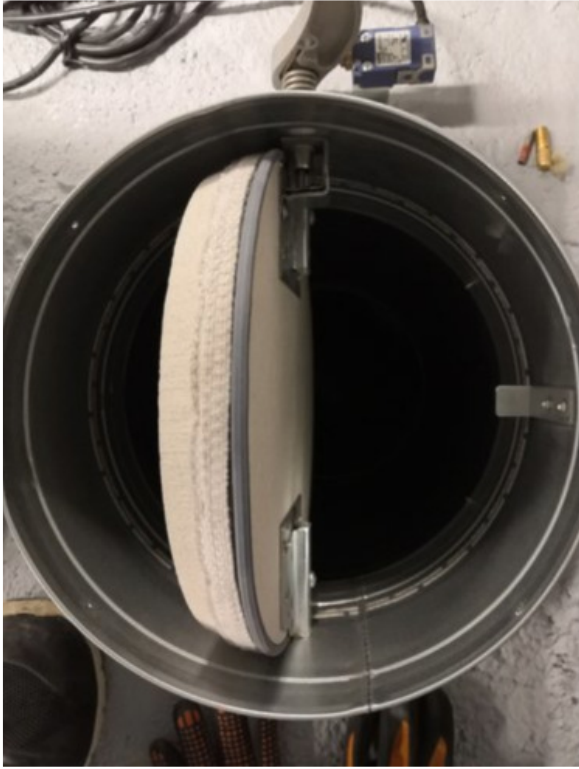
*KUVA 14 Palopelti toiminnassa ja viritettynä*

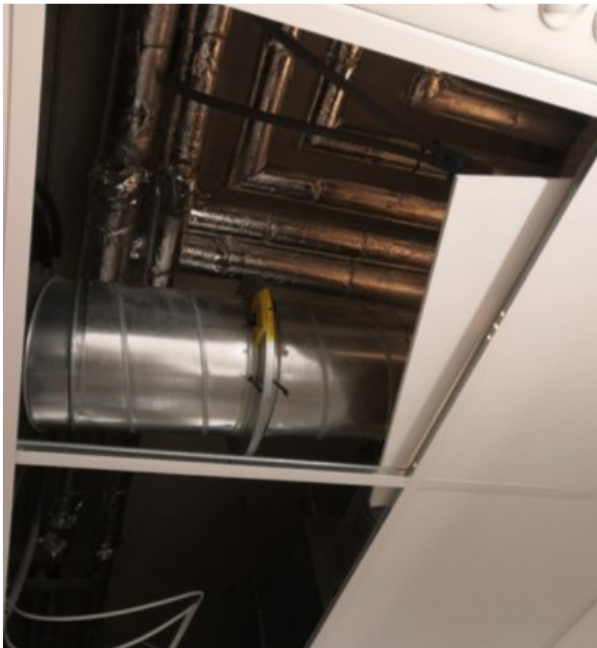
*KUVA 15 Säätopelti (IRIS-250) asennettuna IV-kanavaan*
