JÄTEVESIVIEMÄRIVERKOS- TON VUOTOVESITUTKIMUS JA KAIVOJEN KUNTOTUT- KIMUS RISSALASSA

Field of Study Technology, Communication and Transport			
Degree Programme Degree Programme in Environmental Technology			
Author(s) Antti Väänänen			
Title of Thesis Sewage Network Leakage and Manhole Inspection in Rissala			
Date	30 March 2014	Pages/Appendices	36/1
Supervisor(s) Mr. Pasi Pajula, Principal Lecturer and Mr. Ville Matikka, Project Engineer			
Client Organisation /Partners The Construction Establishment of Defence Administration			
Abstract			
<p>The object of this thesis was to investigate condition and leakage problems of manholes in Karelian Air Command 's Rissala area. For many years in springtime the municipality of Siilinjärvi had noted that sewage water flow rates coming from the Rissala area were very high when snow was melting. This was the reason why this study was commissioned. Building of the Rissala area started in the 1960s and has then expanded in many phases. The oldest parts of the sewage system today were built in the 1960s. The condition of manholes of the sewage system is not really known for that reason. Mapping the condition of manholes of the area for the futur

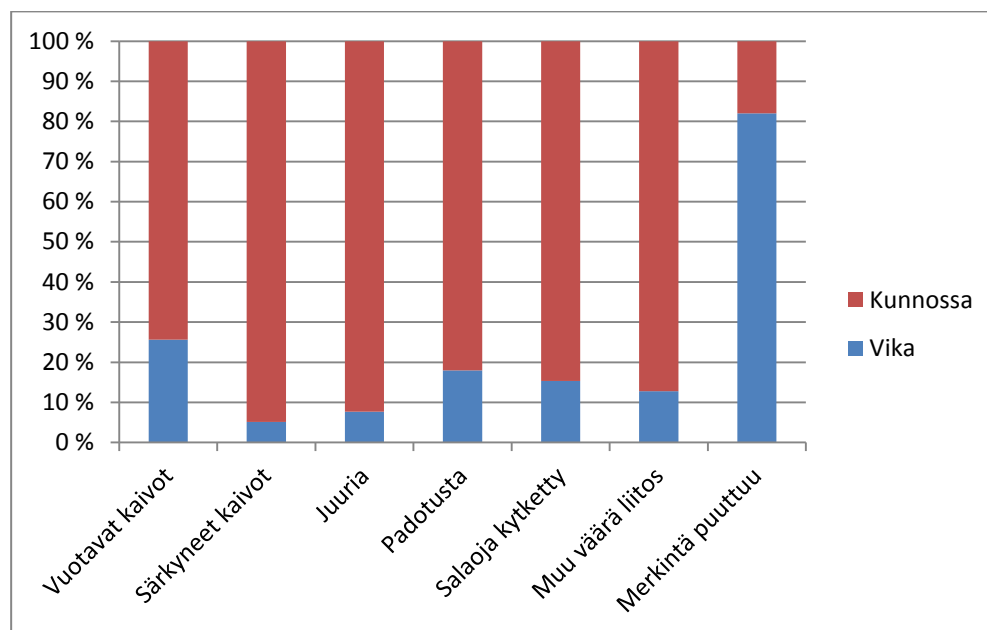
Kuvio 2 Havaitut viat nykyisen jätevesiviemärin tarkastuskaivoissa. Kaivoja oli yhteensä 39 kpl. Samassa kaivossa voi olla useampikin vika.

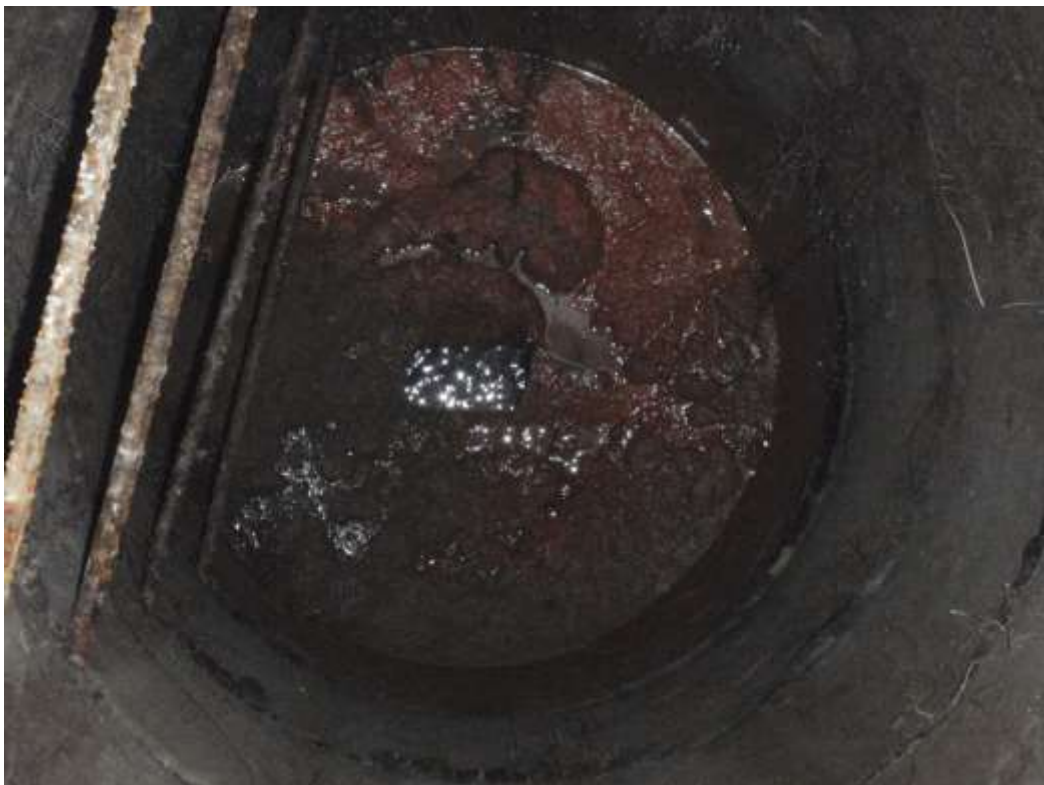
Taulukkoon 1 on koottu yhteen tiedot havaituista vioista nykyisen jätevesiviemäriverkoston tarkastuskaivoissa. Viallisten kaivojen osuutta kaikista alueen viemärikaivoista havainnollistetaan kuviossa 2. On syytä huomata, että samassa kaivossa voi olla useampikin vika. Vuotavista kaivoista suurimmat vuodot olivat kaivoissa 5.01 - 5.04 ja 5.06. Niissä alimpien renkaiden seinämät olivat märkiä, kaivojen pohjalla sekä putkien ja kaivon liitoksien saumoissa oli ruostesakkaa. Kaivon vuoto näkyi selvänä virtauksena kohti tarkastusaukkoa. Kuvassa 1 on kuvattuna yksi pahiten vuotavista kaivoista. Pohjalla on paljon ruostesakkaa, alimman renkaan seinät ovat märkiä ja vesi virtasi tarkas-

tusaukkoon. Renkaiden saumoista kasvoi lisäksi juuria, koska aivan kaivon vieressä oli useita puita. Kaivoissa 5.28, 5.31 ja 5.36 - 5.38 vuodot olivat vähäisiä. Lähinnä niiden alimmat renkaat olivat märkiä tai kaivon ja putken saumasta valui hieman vettä.

Kuva 1 Kaivo 5.03 vuotaa (Antti Väänänen 2.7.2013)

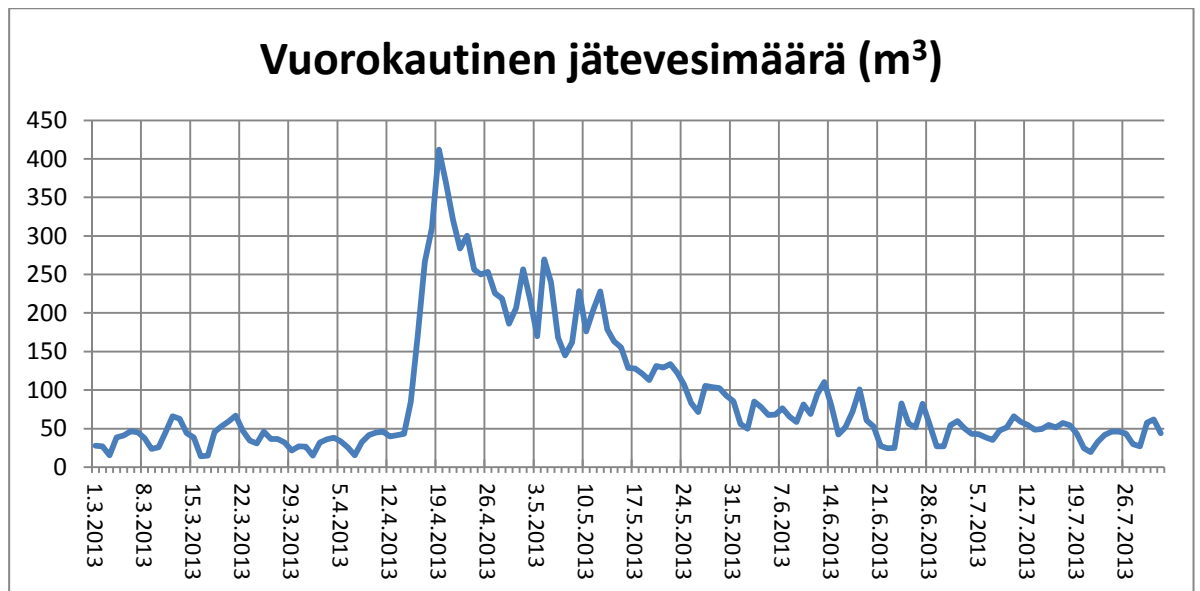
Huhtikuussa kenttäalueen vedenkulutus oli $1\,138\text{ m}^3$. Jätevettä pumppaamolle oli tullut $4\,600\text{ m}^3$. Huhtikuussa vuotovesiprosentti on ollut siis 75 %. Todellisuudessa vuotovesiprosentti on vielä hieman suurempi, kun ottaa huomioon että kaikki puhdas vesi ei tule jätevesiviemäriin. Toukokuun vedenkulutus oli $1\,258\text{ m}^3$ ja jätevesimäärä $4\,721\text{ m}^3$. Näiden perusteella laskettu vuotovesiprosentti oli 73 %. Kesäkuun vastaavat lukemat olivat $1\,309\text{ m}^3$ puhdasta vettä, $1\,880\text{ m}^3$ jätevettä, 30 % vuotovesiä.

Kuvio 3 Jätevedenpumppaamon vuorokautinen jätevesimäärä.
