**RAPATUN JULKISIVUN KUNTOTUT-  
KIMUS JA KORJAUSEHDOTUKSET**

**As oy Kasarminkatu 21**

AS OY KASARMINKATU 21  
JULKISIVUN  
KUNTOTUTKIMUSRAPORTTI

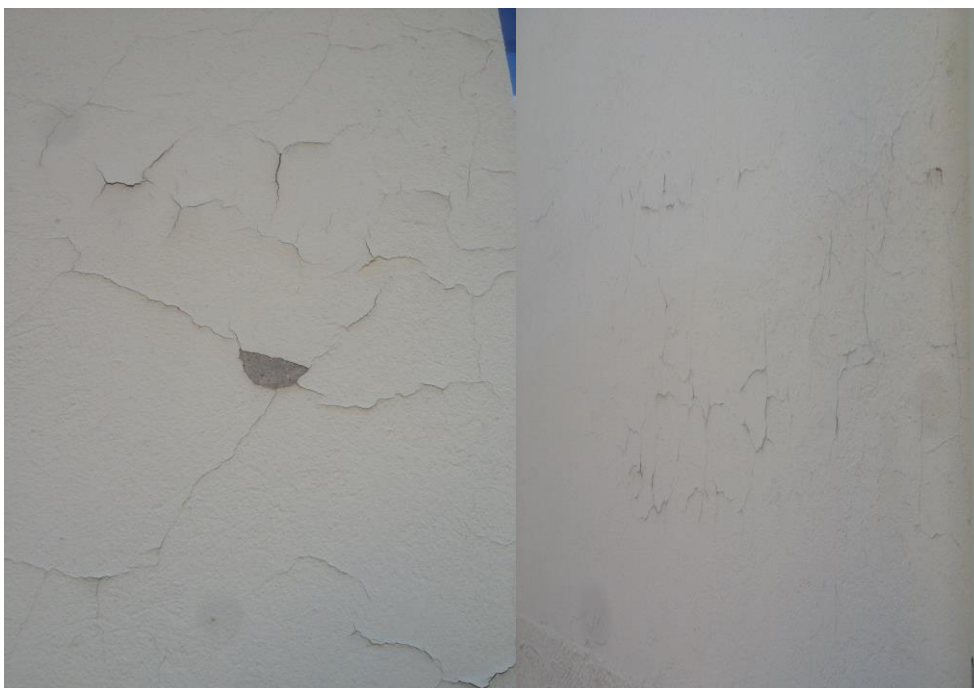
Maalipinnan lohkeilua ja halkeilua.

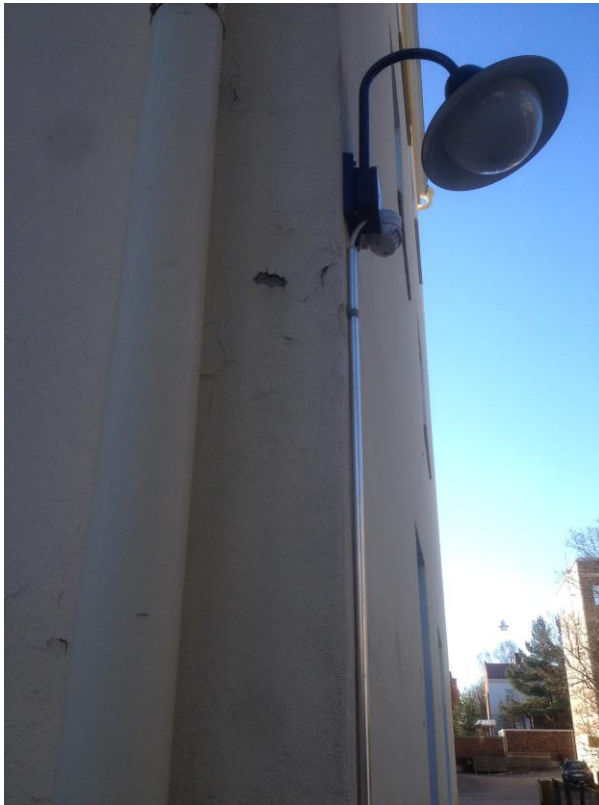
Rakennusten kulmat ja syöksytorien taustat ovat halkeilleet ja rapautuneet.

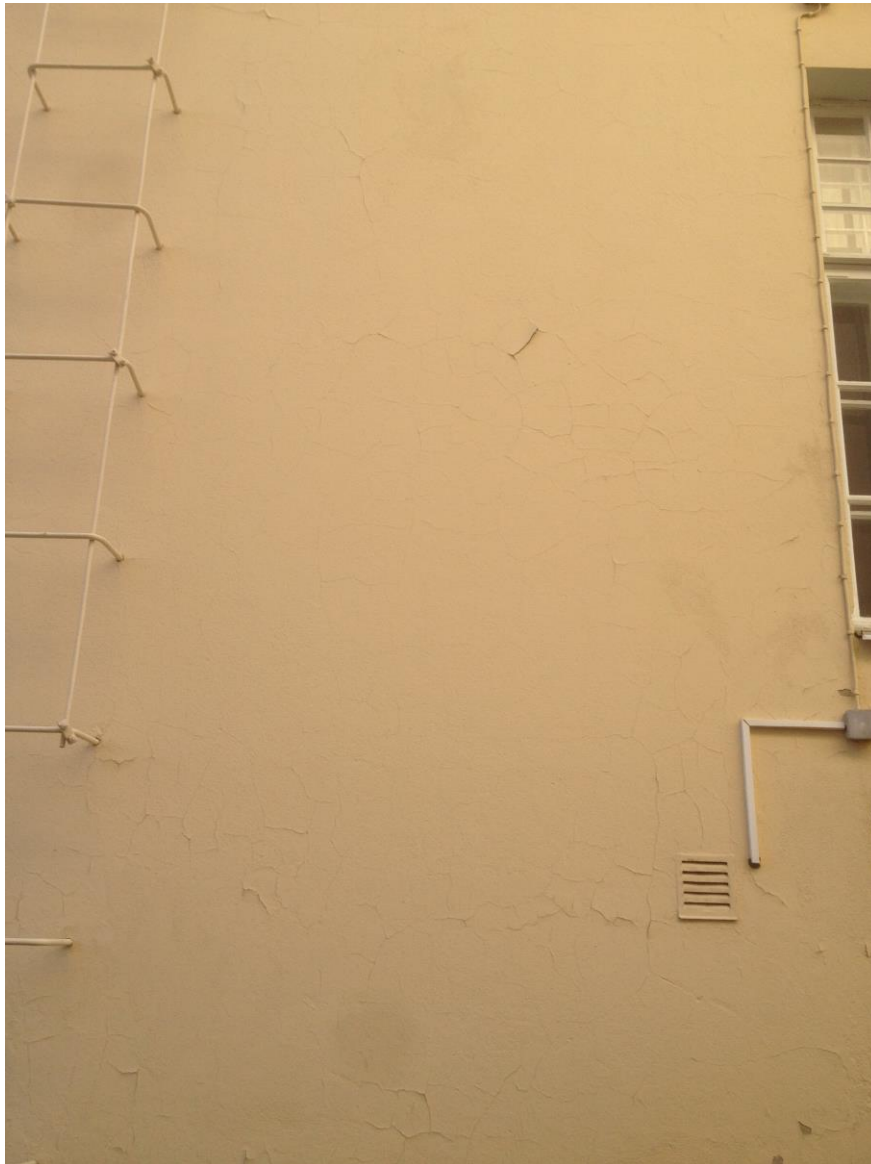
Seinien maalipinta on kauttaaltaan kupruileva ja irtonainen.
