**SILTOJEN PINTARAKENTEIDEN KORJAUSMENETELMIEN
VERTAILU**

Juuso Mattila
Opinnäytetyö
Kevät 2014
Rakennustekniikan koulutusohjelma
Oulun seudun ammattikorkeakoulu

Title of thesis: Comparing the repairing methods of the bridge's surface structure

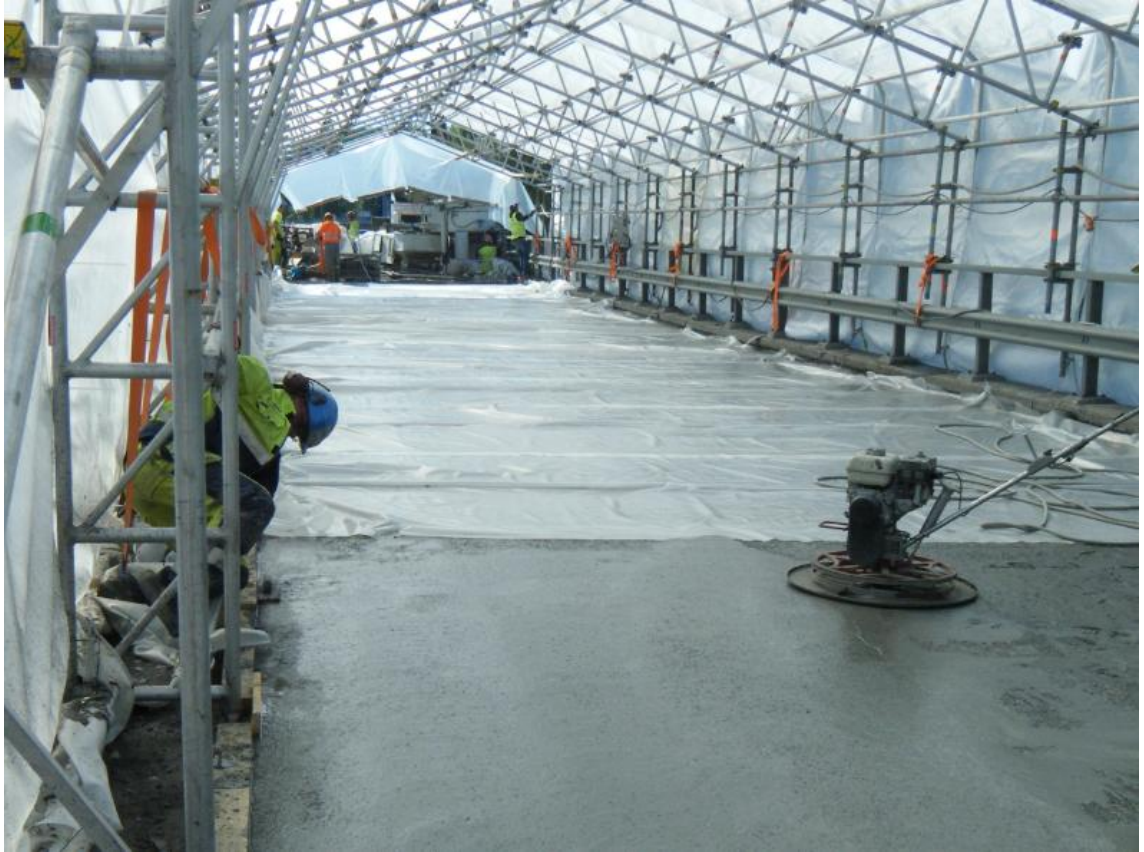
KUVA 3. Muotoiluvalun teko käynnissä Laanilan risteyssillalla kesällä 2012 (Kuva: Toni Gussander)

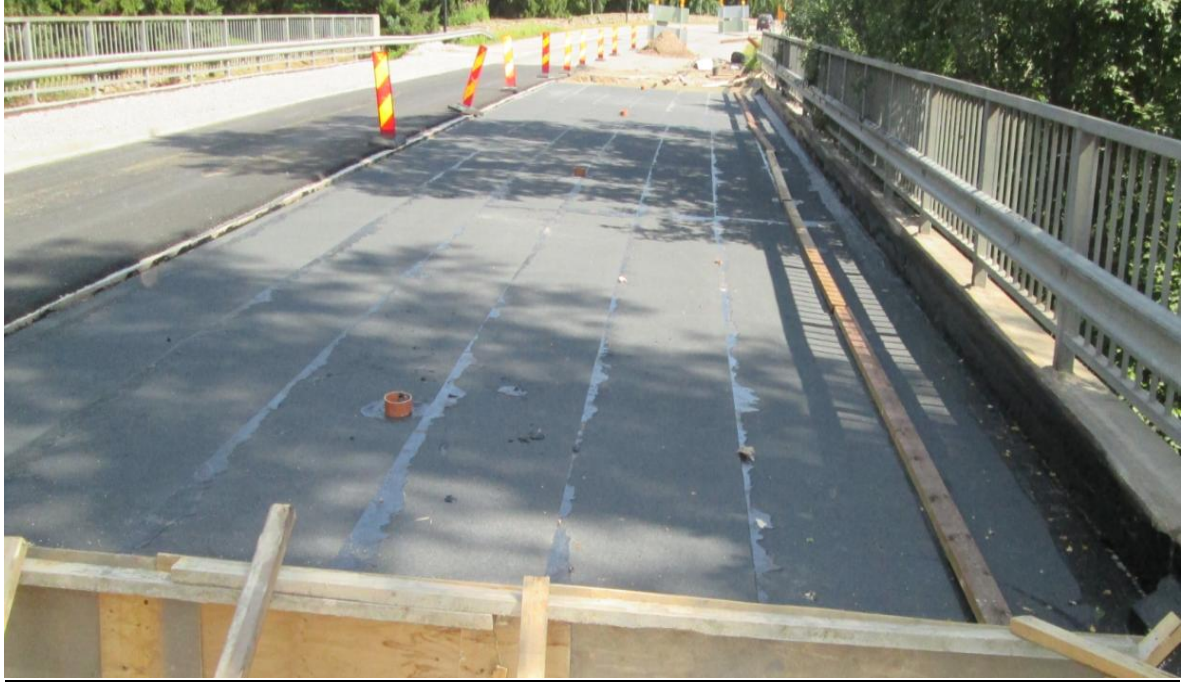
KUVA 4. Tyrnävän kirkkosillan valmis kermieristys kesällä 2013 (Kuva: Juuso Mattila)

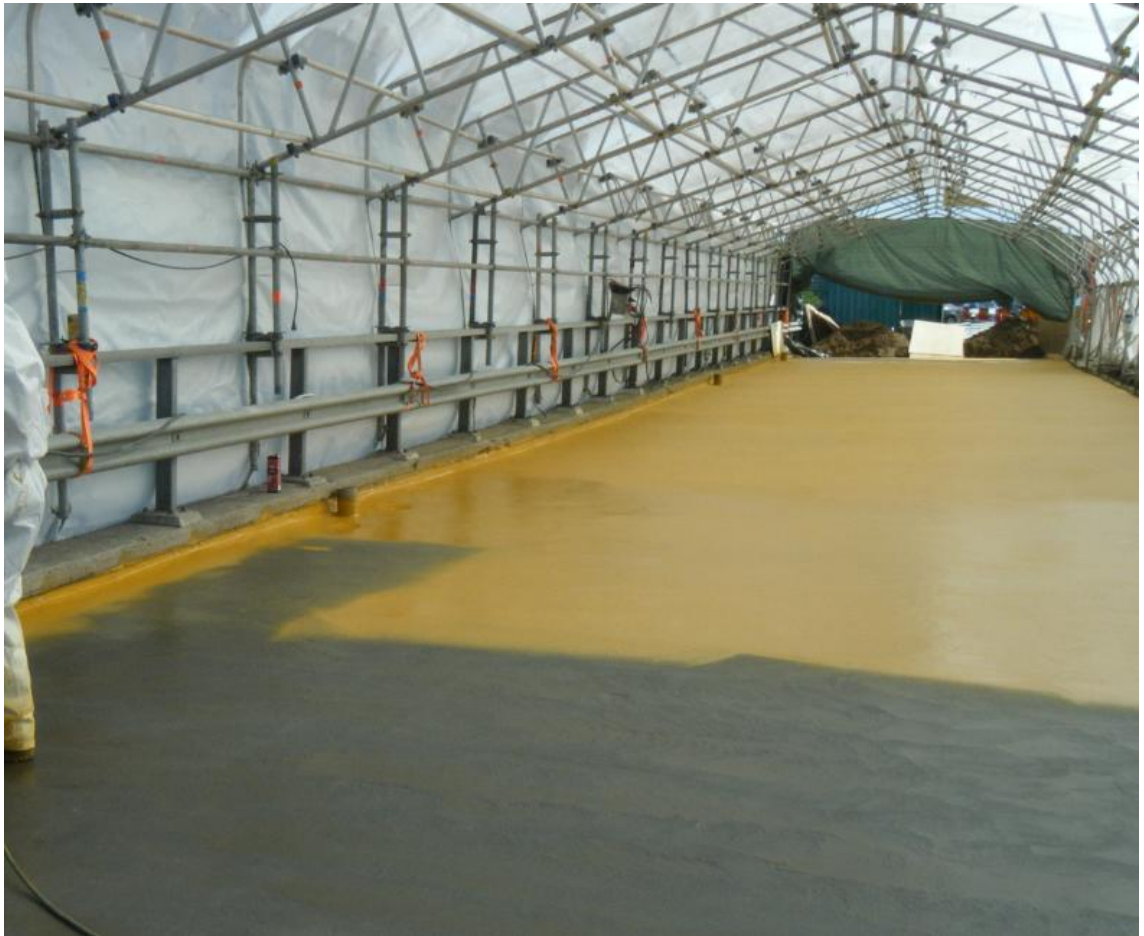
*KUVA 5. Nestemäisenä levitettävän eristyksen tekoa sääsuojassa Laanilan Risteys-
teyssilloilla kesällä 2012 (Kuva: Toni Gussander)*

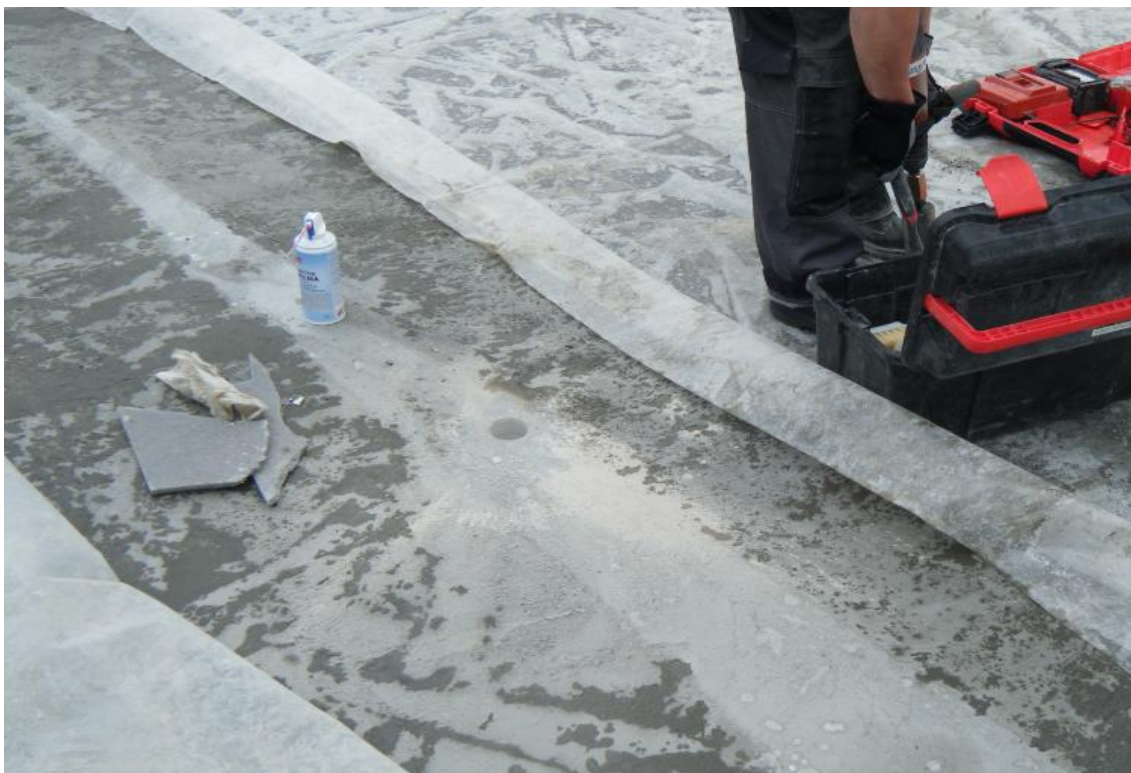
KUVA 6. Näytteenottoa kuivuvasta muotovalusta (Kuva: Toni Gussander)

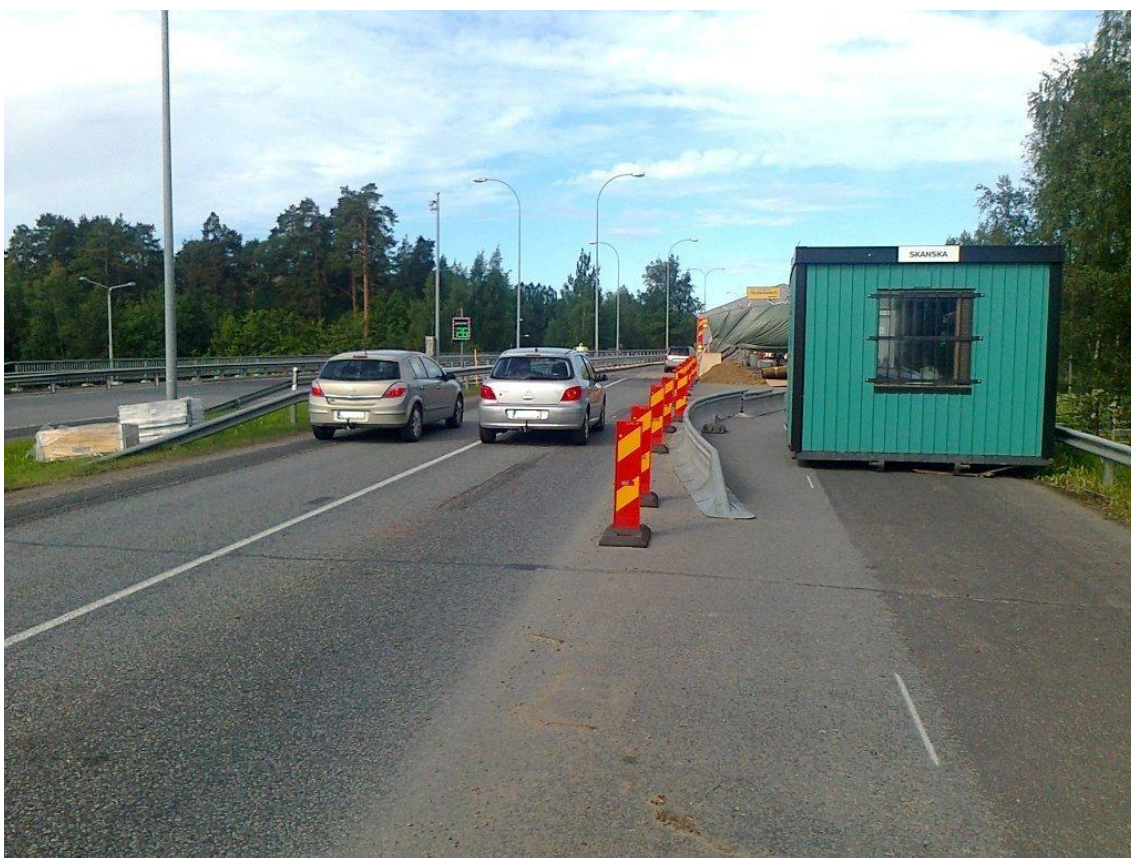
KUVA 7. Tilaa ei ole liikaa, taustalla myös työmaalla käytetty nopeusnäyttö (Kuva: Toni Gussander)

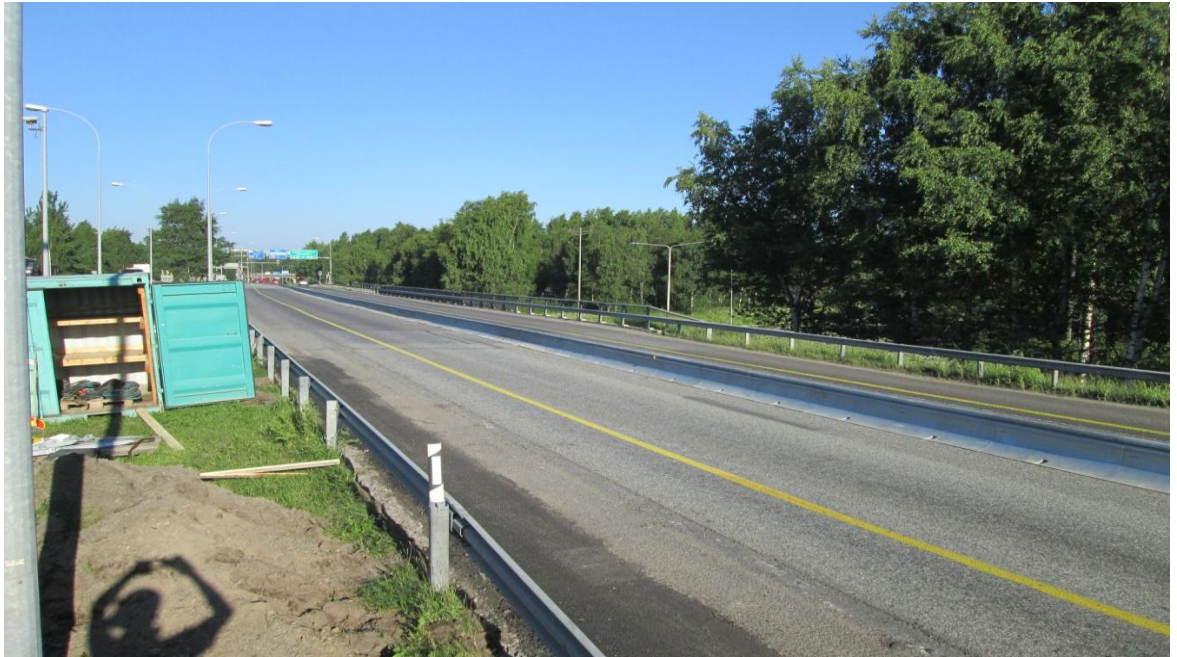
KUVA 9. Kumpaankin suuntaan kulkeva liikenne pohjoisella sillalla, liikenteen kohtaaminen erotettu törmäyskaiteella (Kuva: Juuso Mattila)

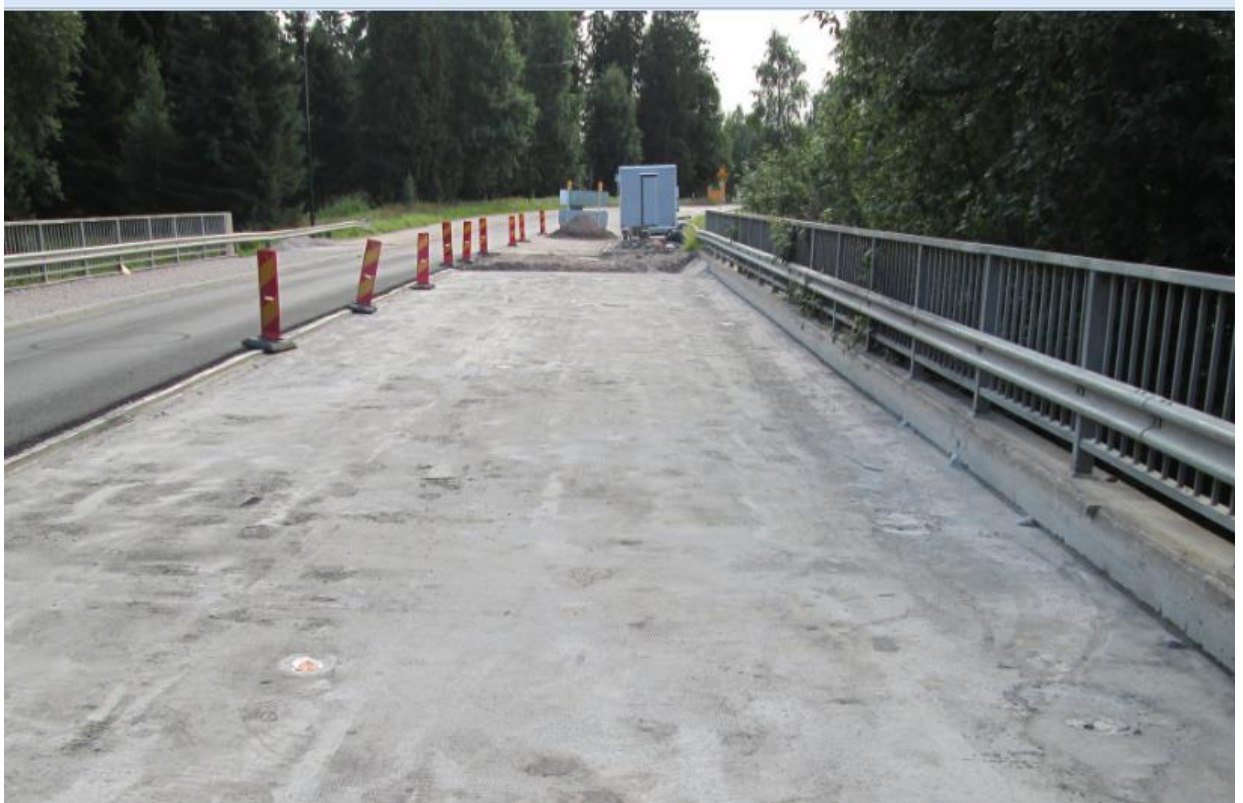
KUVA 10. Toisen vaiheen eristysalusta valmiina suihkupuhdistusta varten, liikenne kulkee valmiilla ajoradalla vasemmalla

Työalue ja liikenne oli rajattu työmaakeiloin (kuva 10) ja työalueen törmäys-suojina olivat maakasat työalueen molemmissa päissä.

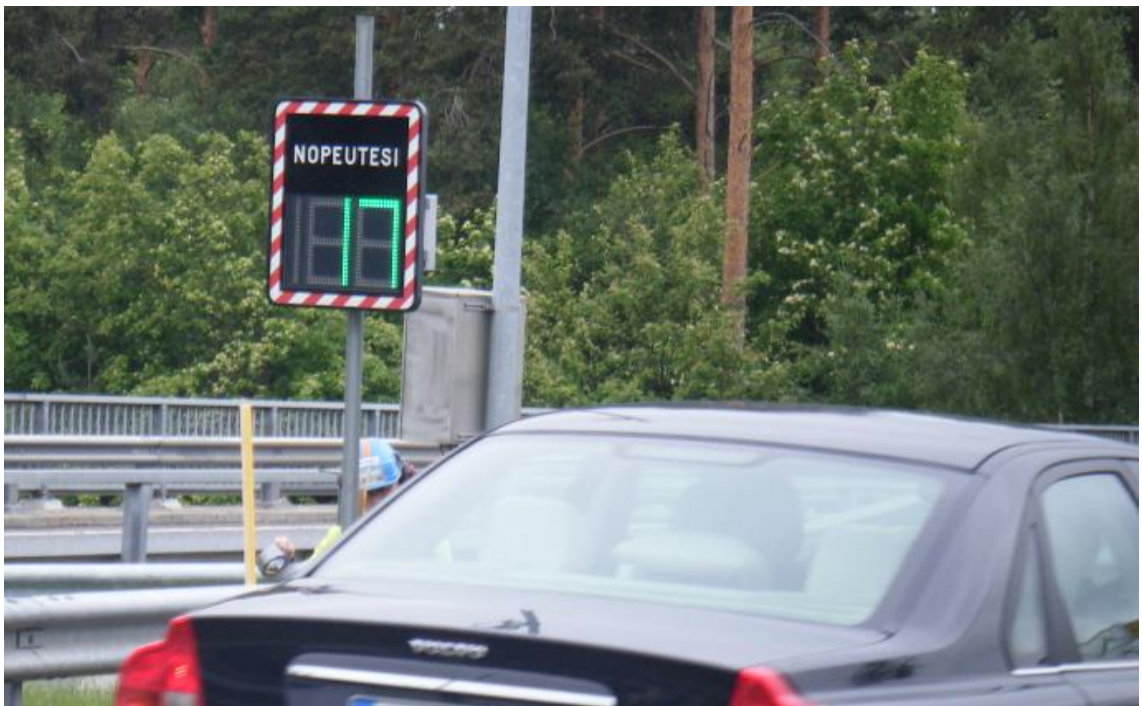
KUVA 11. Siirrettävä nopeusnäyttö Laanilan risteyssillan korjaustyömaalla kesällä 2012 (Kuva: Toni Gussander)

Nopeusnäytön tehokkuutta voisi vielä parantaa lisäteksteillä. Mikäli näyttö havaitsee ylinopeutta lähestyvän ajoneuvon, teksti voisi olla esimerkiksi ”Hidasta, vaarannat työntekijöiden turvallisuuden”. Toinen vaihtoehto voisi olla teksti, joka kertoisi käynnissä olevan työvaiheen, esimerkiksi ”Huom! purkutyöt käynnissä” tai ”Alueella työkoneita”. Joka tapauksessa tekstin ei tulisi olla liian pitkä, jotta
