# **TYRNÄVÄN KATUJEN KEHITTÄMISSUUNNITELMA**

Pekka Lääkkö  
Opinnäytetyö  
Kevät 2014  
Rakennustekniikan koulutusohjelma  
Oulun ammattikorkeakoulu

Opinnäytetyön nimi: Tyrnävän katujen kehittämissuunnitelma

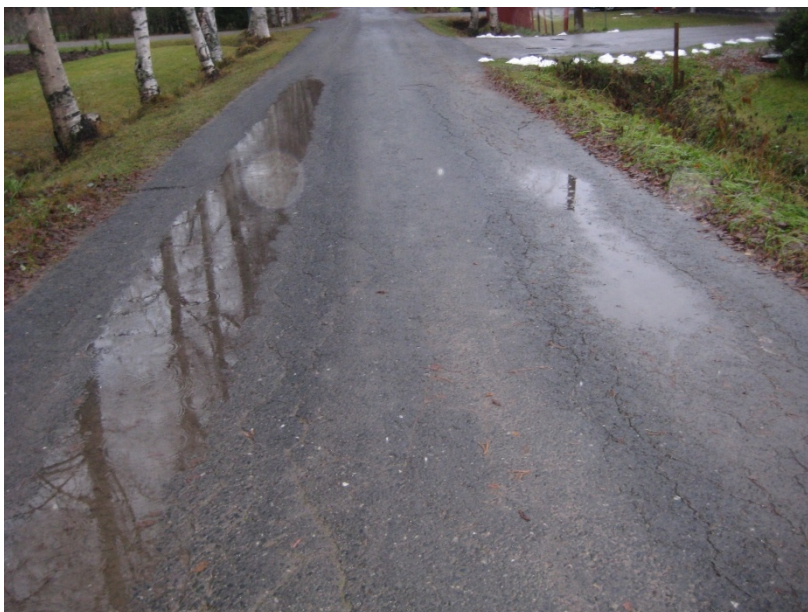
Koulutielle on tehty perusteellinen korjaus, jolloin kadun rakennekerrokset rakennettiin uudelleen sekä asennettiin sadevesiviemärit kadulle. Joonantie on kunnostettu sekoitusjyrsintä menetelmällä Koulutien ja linja-autojen kääntöpaikan väliseltä osuudelta. Kuulammentiellä ja loppuosassa Joonantietä on routa- ja kantavuusvaurioita.

*KUVA 4. Painumia ja halkeamia Joonantiessä*

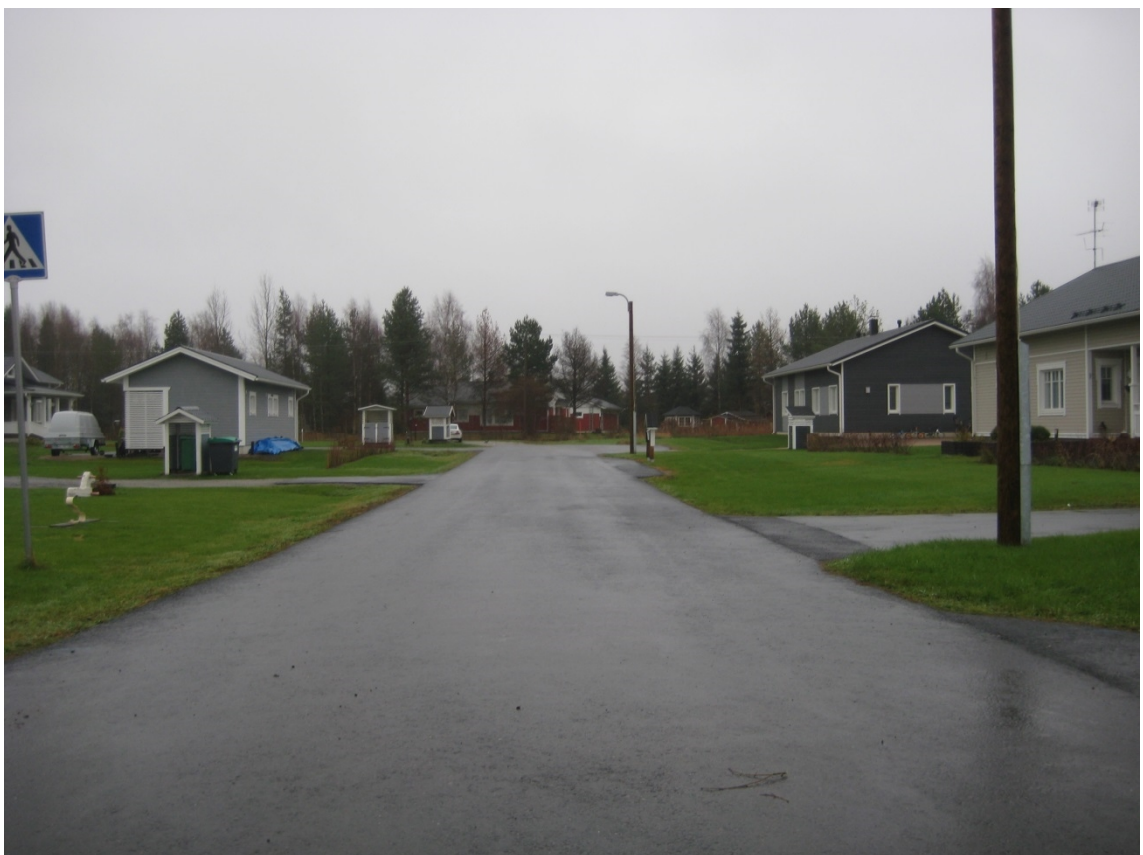
*KUVA 5. Käkikuja kuuluu kuntoluokkaan 1*

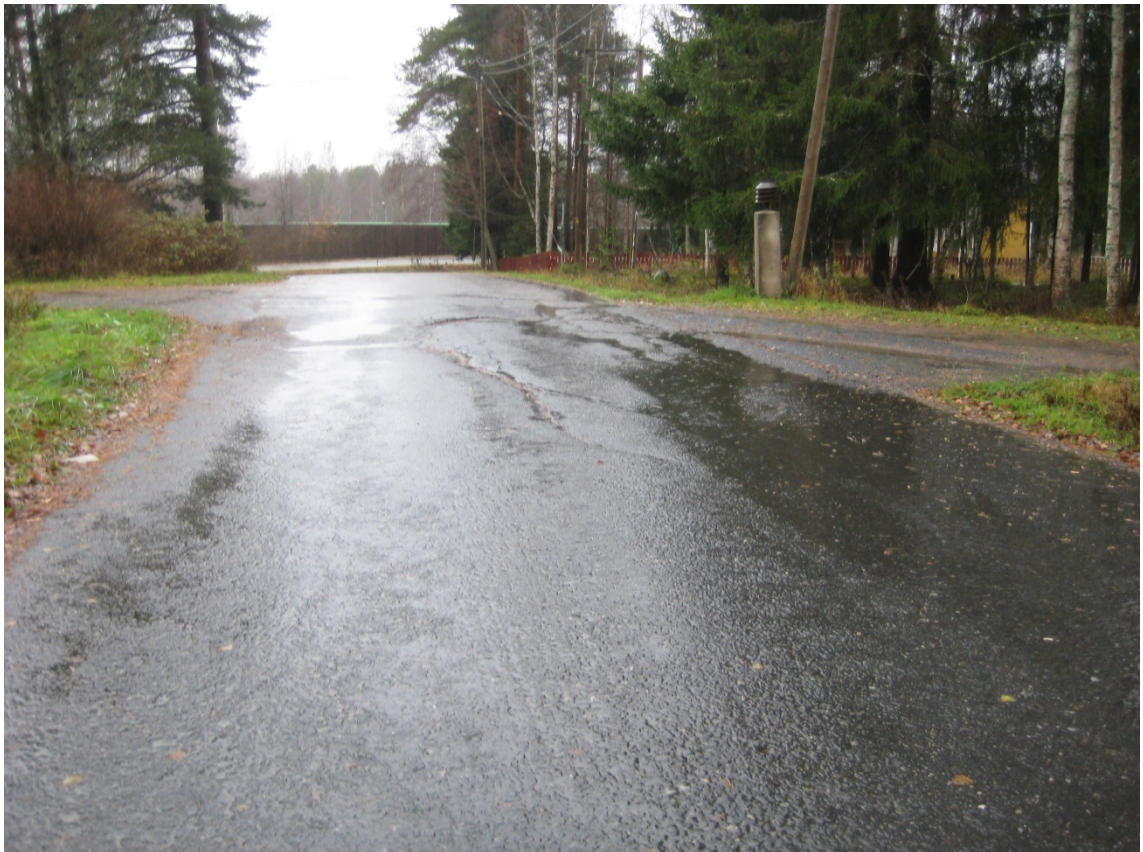
Temmeksellä asemakaava-alueen kadut ovat tyydyttävässä ja paikoin huonossa kunnossa. Huonoimmassa kunnossa ovat Petäjäsuvannontie ja Saksiontie, joissa esiintyy painaumia ajourienkohdalla sekä päällysteen halkeamia. Möllötien päässä olevan kääntöpaikan päällyste on murentunut noin kymmenen neliön alueelta.

*KUVA 6. Vaurioita Saksiontiessä Temmeksellä*

Saksiontie	2	4,8 / 342 <b>1642 m<sup>3</sup></b>	Monimetalli 70 W Puupylväs, tydyttävä	- Painumia ajourien kohdalla - Halkeamia tiessä	- Tehostetaan seurantaa - Halkeamat paikataan
