# KORJAUSTOIMENPITEET JA RISKIEN PIENENTÄMINEN RISKIRAKENTEISESSA PIENTALOSSA

Opinnäytetyö  
Koulutus  
Rakennus- ja yhdyskuntatekniikka  
Insinööri (AMK)

<b>Tekijä</b>	Teemu Mikkola	Vuosi	2022
<b>Ohjaaja(t)</b>	Matti Moilanen		
<b>Toimeksiantaja</b>	Yksityinen tah		
<b>Työn nimi</b>	Korjaustoimenpiteet ja riskien pienentäminen riskirakenteisessa pientalossa		
<b>Sivu- ja liitesivumäärä</b>	25 + 30

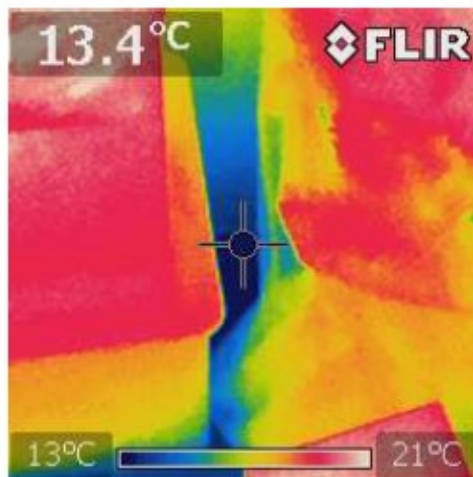
Kuva 1. Kellari, TI 81 (korjausluokkasuositus 4).  
Alin pistemäinen 13,4 °C.

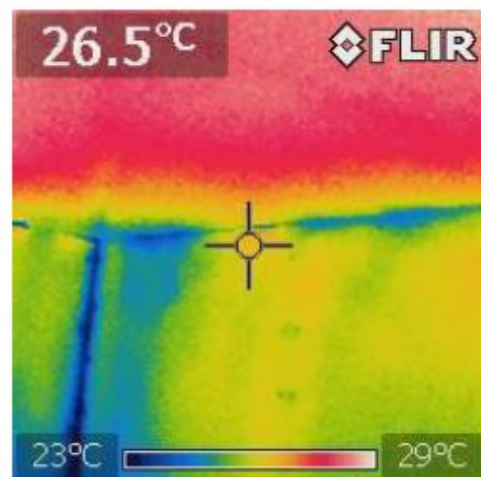
Kuva 2. Kellari, TI 89 (korjausluokkasuositus 4).  
Alin pistemäinen 23 °C.

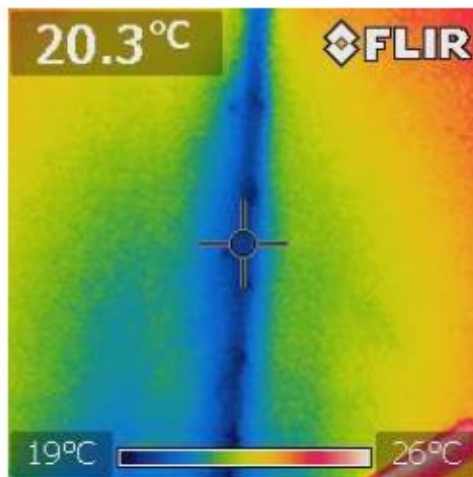
Kuva 3. Kellari, TI 80 (korjausluokkasuositus 4).  
Alin pistemäinen 19 °C.

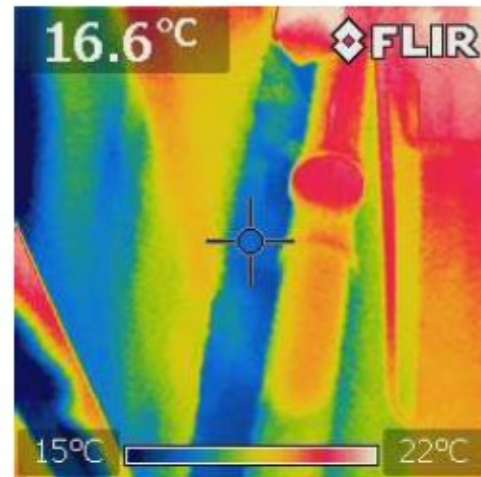
Kuva 4. Kellari, TI 73 (korjausluokkasuositus 4).  
Alin pistemäinen 15 °C.

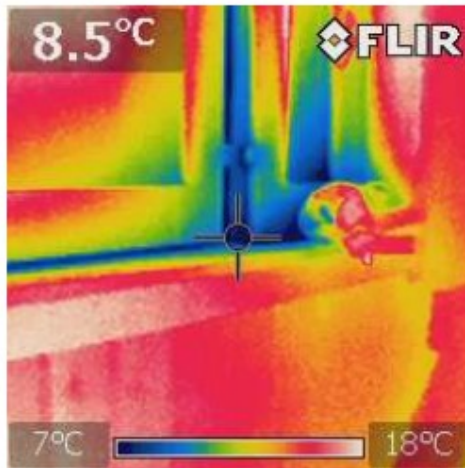
Kuva 5. Sauna, TI 66 (korjausluokkasuositus 4).  
Alin pistemäinen 7 °C.

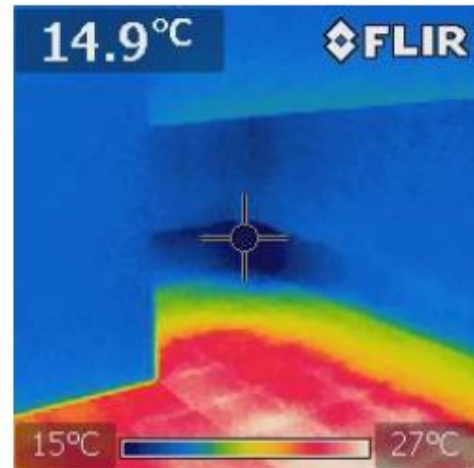
Kuva 6. Sauna, TI 85 (korjausluokkasuositus 4).  
Alin pistemäinen 15 °C.

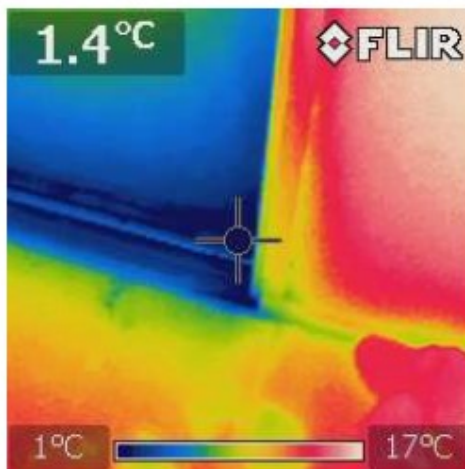
Kuva 7. ET, TI 52 (korjausluokkasuositus 1). Alin  
pistemäinen 1,4 °C.

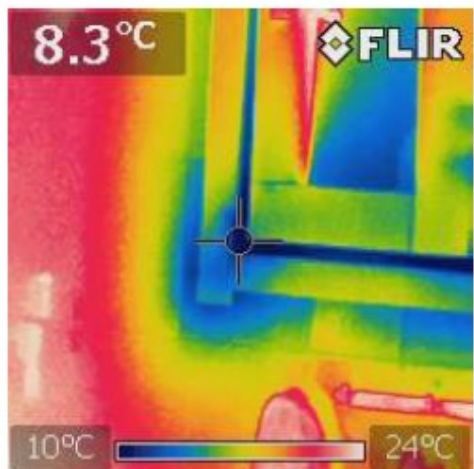
Kuva 8. PH, TI 69 (korjausluokkasuositus 4). Alin  
pistemäinen 8,3 °C.

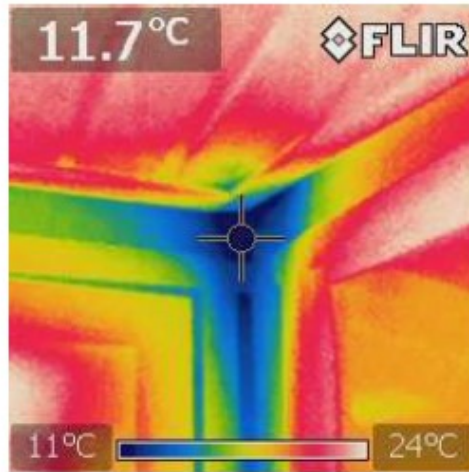
Kuva 9. PH, TI 75 (korjausluokkasuositus 4). Alin pistemäinen 11,7 °C.

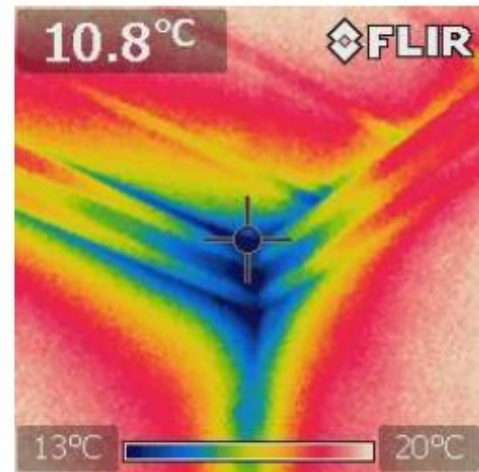
Kuva 10. MH, TI 75 (korjausluokkasuositus 4). Alin pistemäinen 10,8 °C.

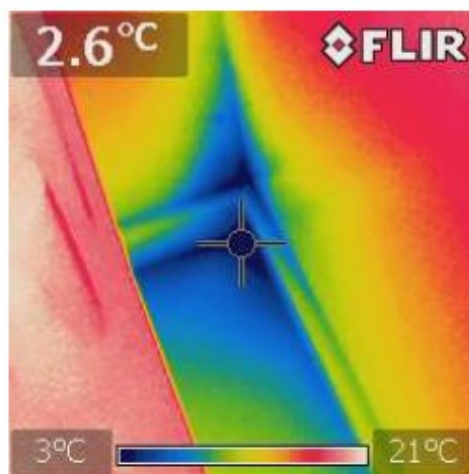
Kuva 11. MH, TI 55 (korjausluokkasuositus 1). Alin pistemäinen 2,6 °C.

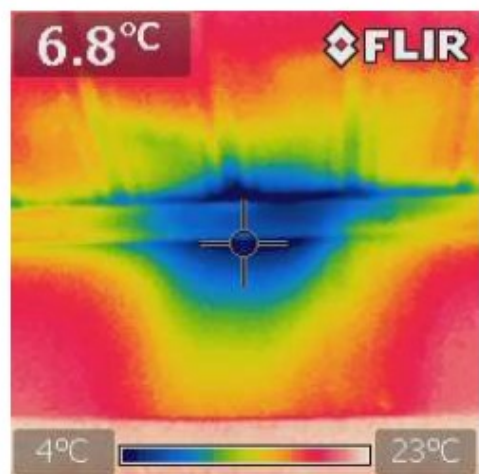
Kuva 12. MH, TI 65 (korjausluokkasuositus 2). Alin pistemäinen 6,8 °C.

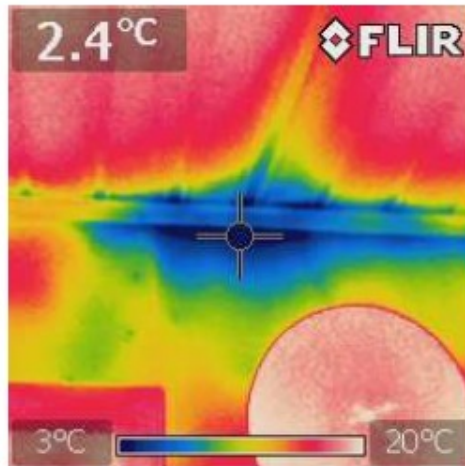
Kuva 13. ET, TI 55 (korjausluokkasuositus 1). Alin pistemäinen 2,4 °C.

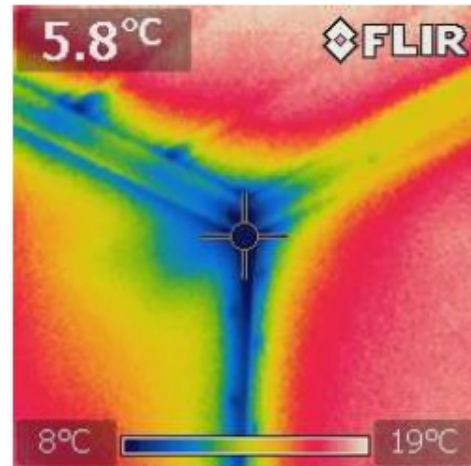
Kuva 14. ET, TI 63 (korjausluokkasuositus 2). Alin pistemäinen 5,8 °C.

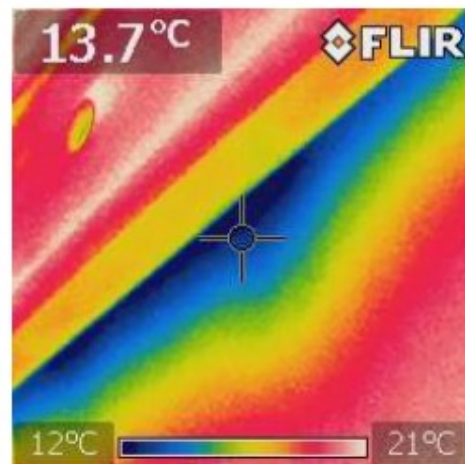
Kuva 15. ET, TI 78 (korjausluokkasuositus 4). Alin pistemäinen 13,7 °C.

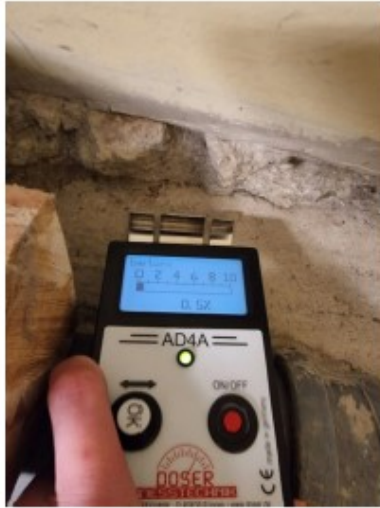
Kuva 16. Kellarin oven viereisen seinän alareuna. Pientä pintakosteutta 0,5 %.

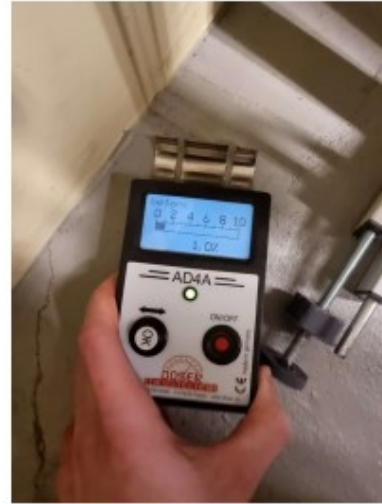
Kuva 17. Kellarin päätyseinän alareuna. Pientä pintakosteutta 1,0 %.

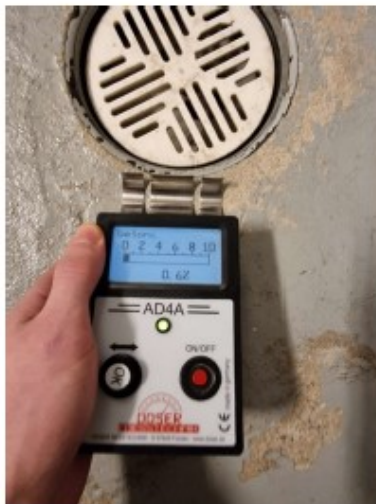
Kuva 18. Kellarin lattiakaivo. Pientä pintakosteutta 0,6 %.

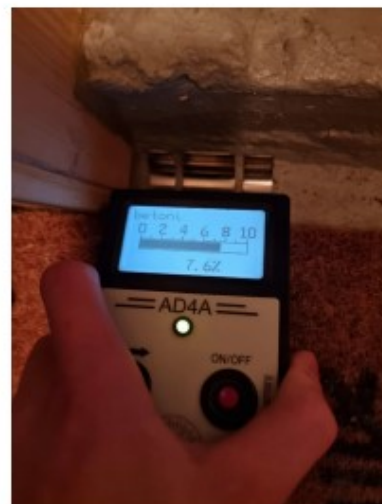
Kuva 19. Kellarin erillistilan kynnyks. Selvää pintakosteutta 7,6 %.

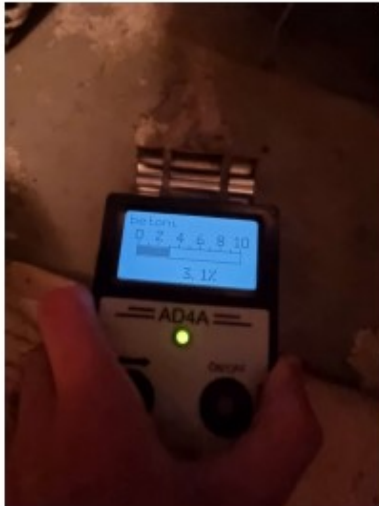
Kuva 20. Kellarin erillistilan lattia. Pientä pintakosteutta 3,1 %.

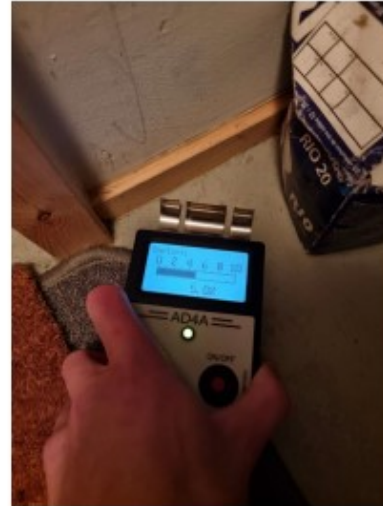
Kuva 21. Kellarin erillishuoneen lattia. Kohtalaista pintakosteutta 5,0 %.

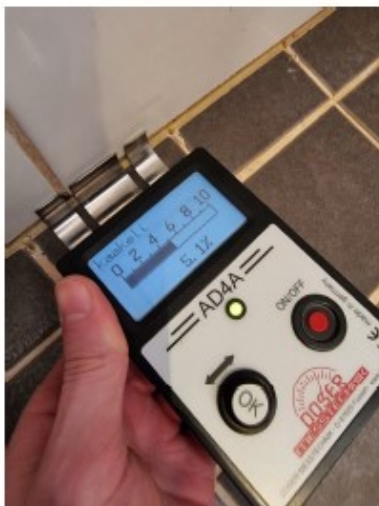
Kuva 22. PH ja Saunan välisen seinän alareuna. Kohtalaista pintakosteutta 5,1 %.

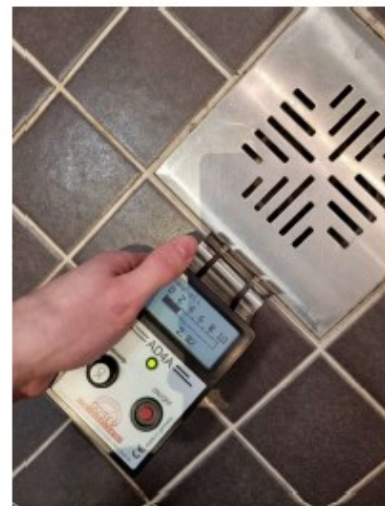
Kuva 23. PH lattiakaivo. Pientä pintakosteutta 2,8 %.

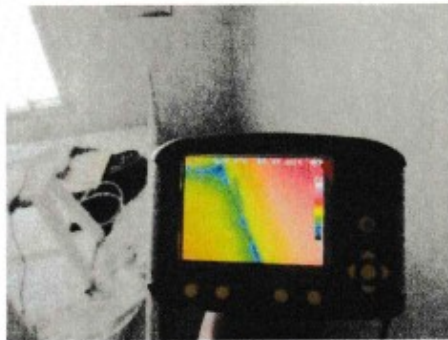
Kuva 1. Ilmavuotoa mh:n nurkassa, TI 59.  
(korjausluokkasuositus 1, alin pistemäinen 8.1°C).

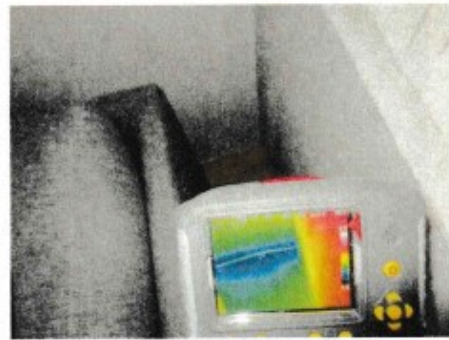
Kuva 2. Ilmavuotoa oh:n nurkassa, TI 69.  
(korjausluokkasuositus 3, alin pistemäinen 11.1°C).

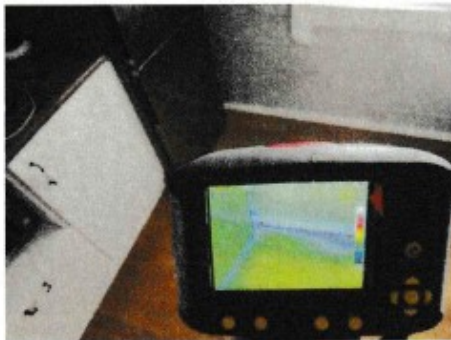
Kuva 3. Ilmavuotoa keittiössä, TI 63.  
(korjausluokkasuositus 2, alin pistemäinen 9.2°C).

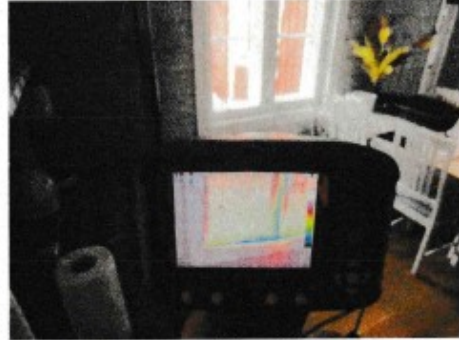
Kuva 4. Tiivistevuotoa ikkunatiivisteessä, TI 28.  
(korjausluokkasuositus 1, alin pistemäinen - 0.8°C).

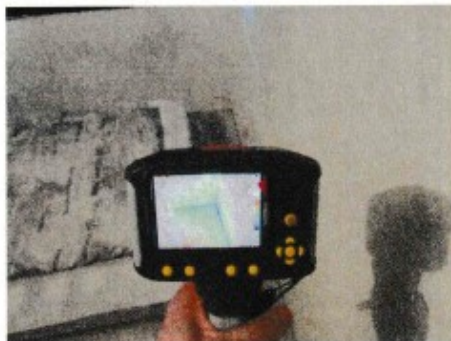
Kuva 5. Ilmavuotoa mh:ssa, TI 47.  
(korjausluokkasuositus 1, alin pistemäinen 4.8°C).

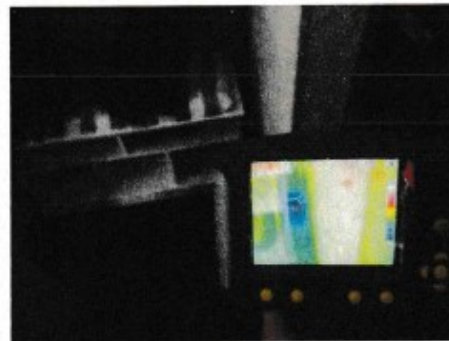
Kuva 6. Ilmavuotoa tuulikaapissa, TI 52.  
(korjausluokkasuositus 1, alin pistemäinen 6.2°C).

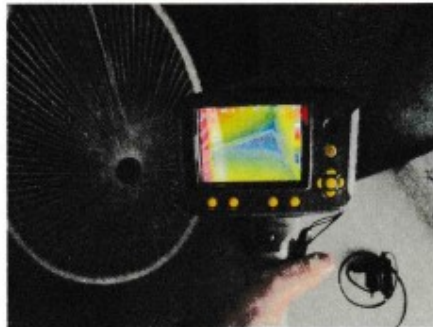
Kuva 7. Mh, TI 62 (korjausluokkasuositus 2).  
(alin pistemäinen lämpötila 9.0 °C)

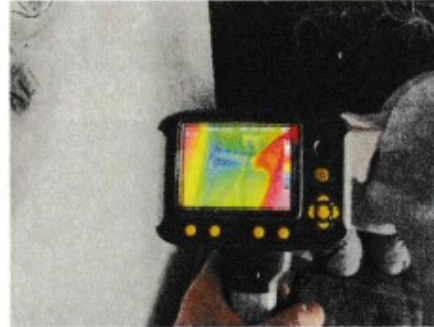
Kuva 8. Mh, TI 63 (korjausluokkasuositus 2).  
(alin pistemäinen lämpötila 9.4 °C)

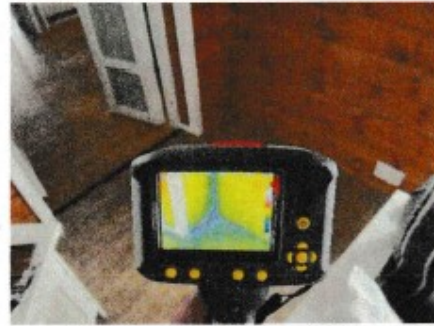
Kuva 10. Nurkkaus, TI 54 (korjausluokkasuos. 1).  
(alin pistemäinen lämpötila 6.7 °C)

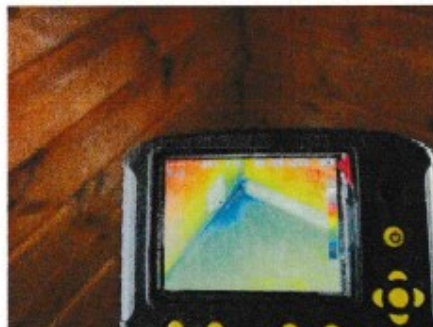
Kuva 11. Takkahuone, TI 35 (korjausluokka. 1).  
(alin pistemäinen lämpötila 1.2 °C)

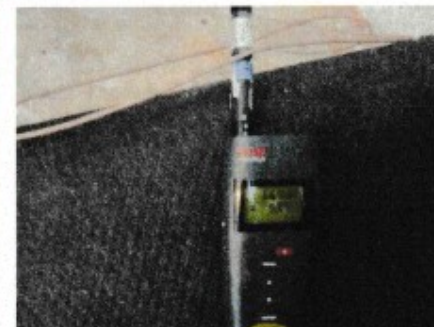
Kuva 12. Rh-mittaus tuulikaapissa työlaatan päältä.

Tuulikaapin lattian eristetilan alaosan suhteellinen kosteus oli hieman koholla (kuva 12). Samaiseen kohtaan tehtiin rakenneavaus (kuva 13–17). Betonilaatan ja sokkelin pintojen kosteudet reuna-alueilla olivat korkeat (kuvat 14 ja 15). Mineraalivillaaeristeet ovat työlaatan sekä sokkelin päällä vaurioalttiina kosteudelle. Sokkelin sisäpuolella ei havaittu kylmäsiltaa katkaisevaa styrox-eristettä. Ulkoseinän höyrynsulkumuovi ei ulottunut alaohajuspuuhun. Työlaatan ja sokkelin välissä oli noin 8 mm:n rako.

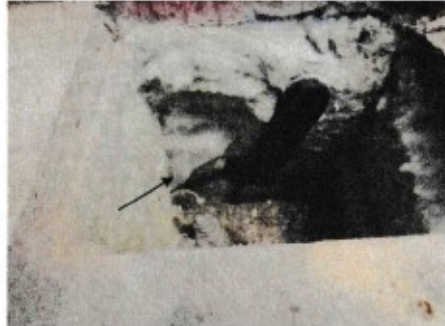
Kuva 13. Tuulikaapin lattian avaus. Höyrynsulku-muovi päättyy ennen alajuoksua.

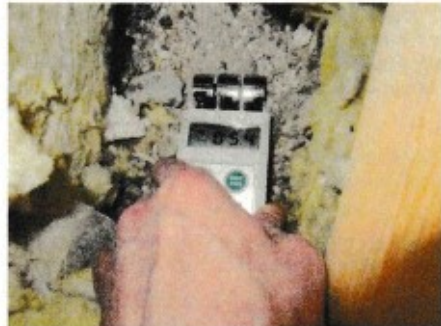
Kuva 14. Työlaatan pinta on kostea (eristevilla on työlaatan päällä).

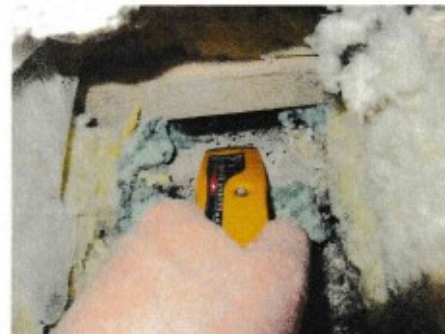
Kuva 15. Sokkelin pinta on kostea, villaa pinnalla. Alushuopa ei ole koko sokkelin päällä.

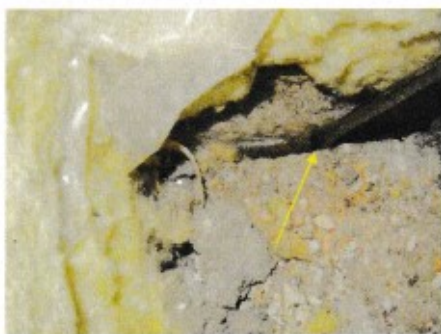
Kuva 16. Työlaatan ja sokkelin välissä on rakoja. Nuolen kohdalla noin 8 mm meisselin pää.

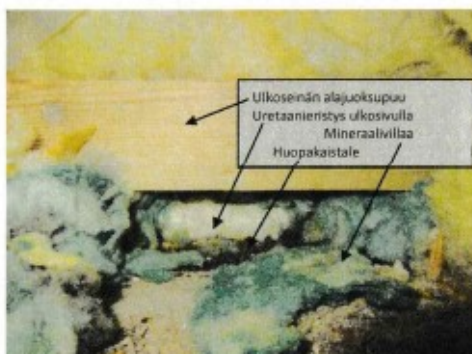
Kuva 17. Alajuoksupuun alla on uretaanieristys ulko-osalla, mineraalivilla sisäosalla, huopa alajuoksupuun alla.

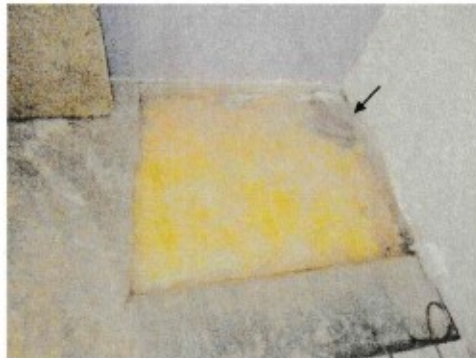
Kuva 18. Makuuhuoneen rakenneavaus, höyrnsulkumuovi on lattialevyn alla.

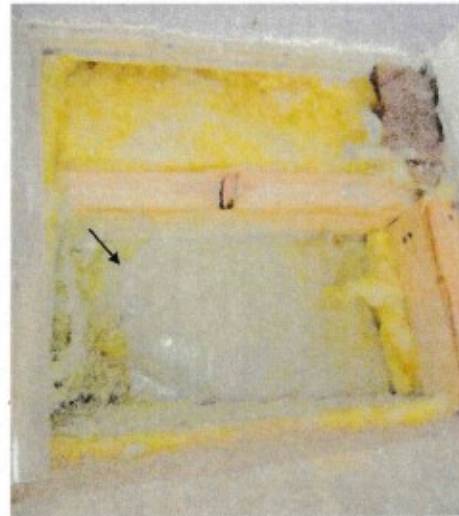
Kuva 19. Ulkoseinän höyrnsulkumuovi ulottuu lattiaan päin. Muovin alla 5 cm villa.

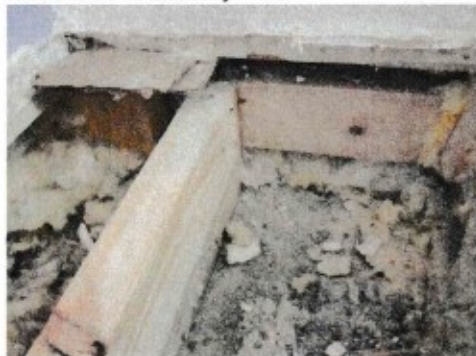
Kuva 20. Mineraalivillaa on työlaatan päällä.

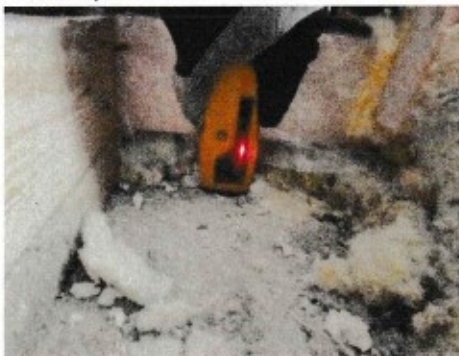
Kuva 21. Reuna-alueella työlaatta on kostea.

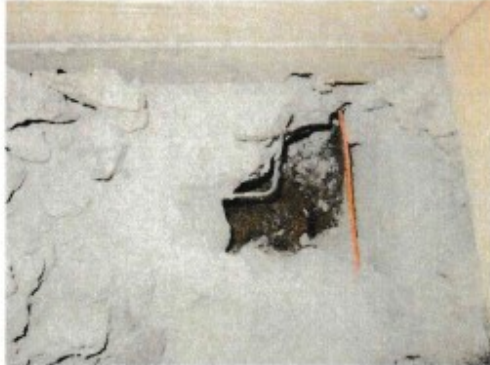
Kuva 22. Työlaatan alla ja sokkelin vieressä ei ollut styrox -eristettä.

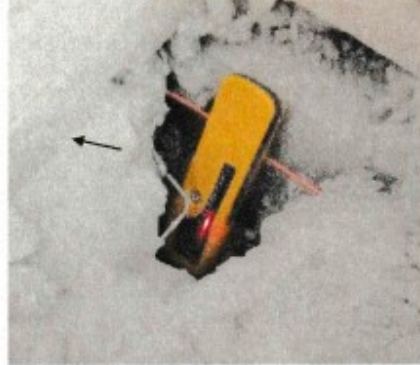
Kuva 23. Sorapinta on kostea. Koolauspuiden alla ei ole alushuopaa (nuoli).

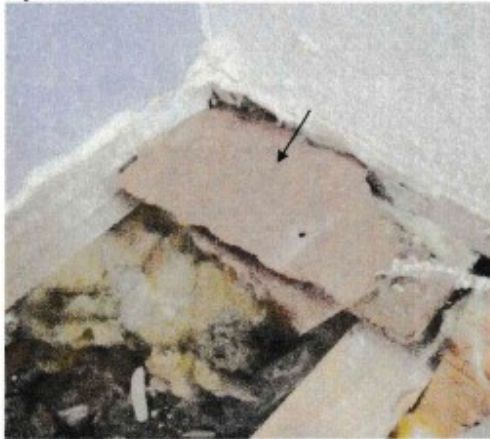
Kuva 24. Korokevanerinpinnalla on kasvustoon viittaavaa.

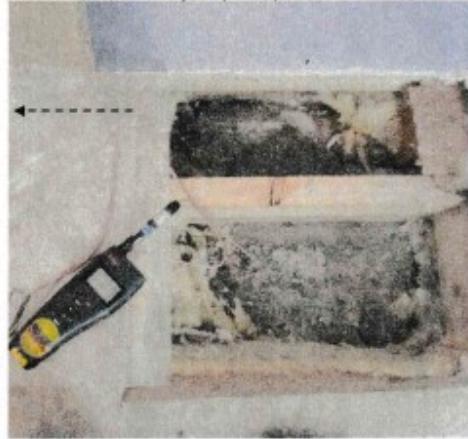
Pesuhuoneen seinän vierestä laatan päältä eristetilasta mitattiin korkeahko 77 %:n rh-kosteus. Lattia-avauksessa (kuva 26–27) havaittiin väliseinän alaohjauspuun sekä työlaatan päällä sahanpurua. Alaohjauspuun alla on mineraalivilla suoraan laatan päällä.

Kuva 25. Pesuhuoneen väliseinän vieressä on suhteellinen kosteus korkealla 77% ja 6,7 °C.

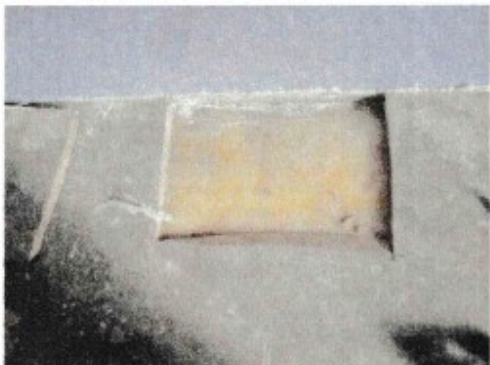
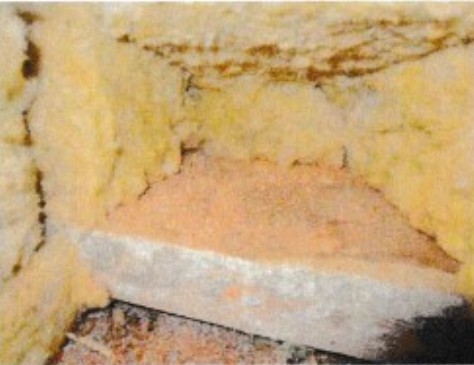
Kuva 26. Pesuhuoneen seinän viereinen avaus.

Kuva 27. Pesuhuoneen väliseinän alaosa. Alajuoksupuun sekä työlaatan päällä on sahanpurua.

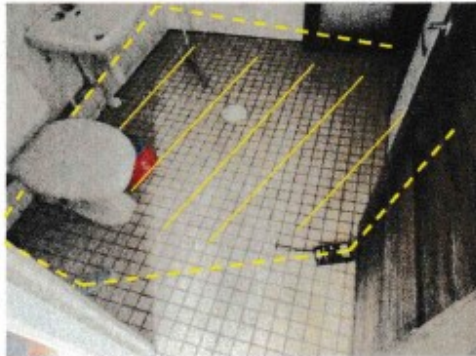
Pesuhuoneessa havaittiin pintakosteusosoittimen mukaan laajahkolla alueella pintakosteutta (kuva 28). Alue ulottui saunan puolelle lattiakaivon ympärille saakka (kuva 28). Ulkoseinän avauksessa havaittiin kosteutta muovin takana alatiilirivissä sekä koolauspuussa (kuva 30–32).

Kuva 28. Pintakosteutta alueella.

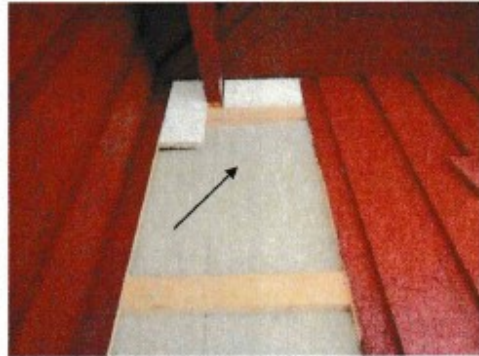
Kuva 29. Saunan kohdalla kosteuden jälkiä.

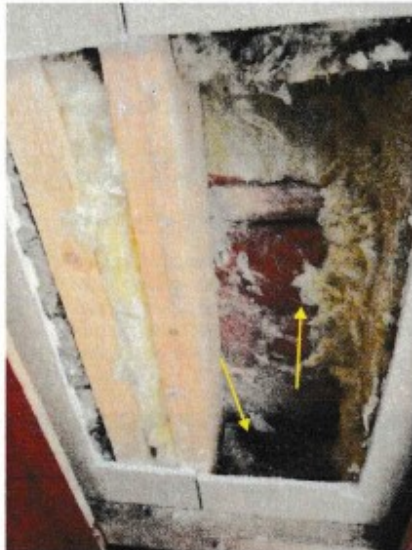
Kuva 30. Suihkunurkkauksen kohta. Kosteat kohdat nuolilla. Alajuoksu on tummunut.

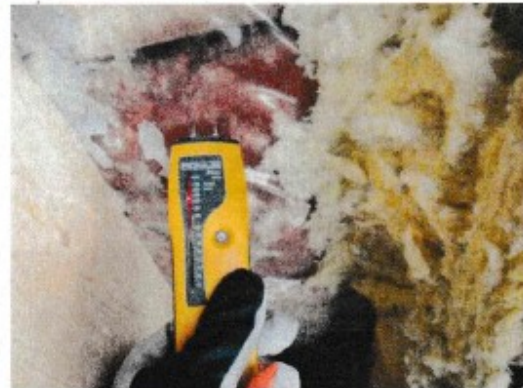
Kuva 31. Pesuhuoneen tiilirivi on kosteana.

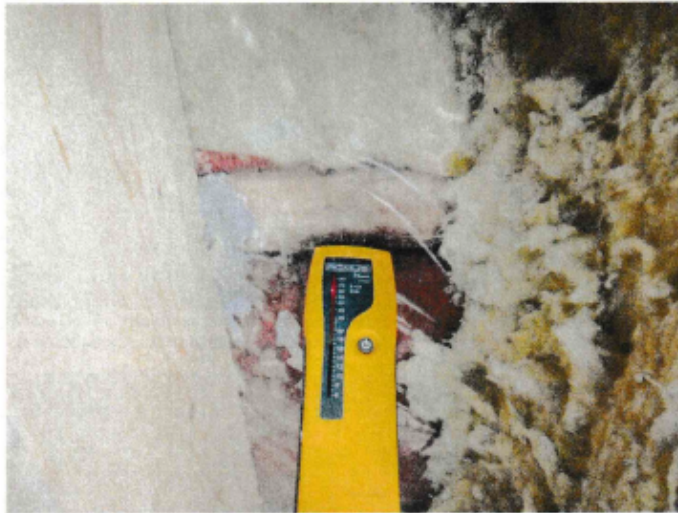
Kuva 32. Tiilirivin päällä oleva koolausrima on märkä.

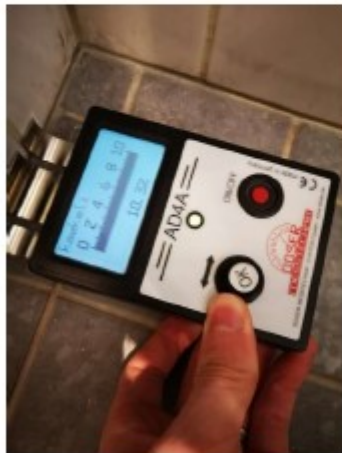
Pintakosteusmittauksissa pesuhuoneen suihkunurkkauksen alareuna oli hieman kostea (pintakosteus 10,3 %). Suihkua oli käytetty alle 12 tuntia mittauksesta, joten tämä lukema ei aiheuta toimenpiteitä. Muualla pesuhuoneessa pintakosteudet olivat alhaisia (pintakosteus 1–3 %).

Kuva 1. Pesuhuoneen nurkassa pintakosteus 10,3 %.

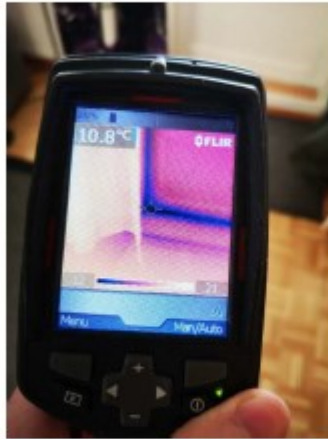
Kuva 3. Terrassin ovesa lämpövuotoa, TI 62. Korjausluokkasuositus 2, alin pistemäinen 10,8 °C.

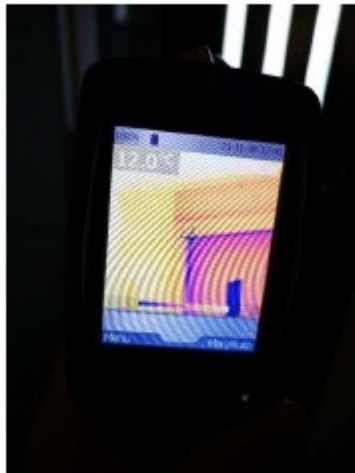
Kuva 4. Ulko-ovessa lämpövuotoa, TI 68. Korjausluokkasuositus 3, alin pistemäinen 12,0 °C.

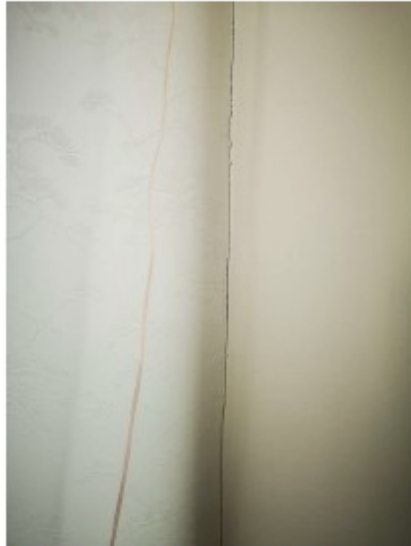
Kuva 5. Olohuoneen nurkassa halkeama.  
Ei kuitenkaan merkittäviä lämpövuotoja.

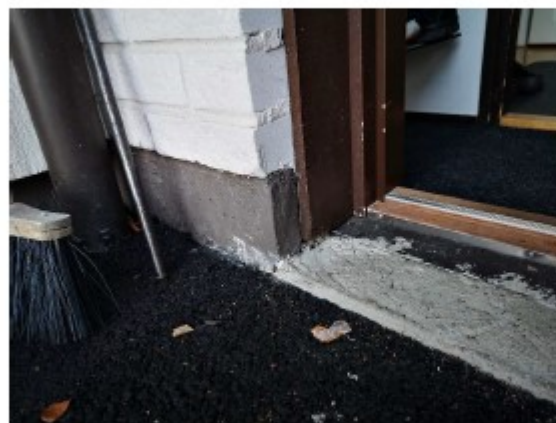
Kuva 6. Sokkeli korkeammalla kuin  
kynnys. Valesokkeli.

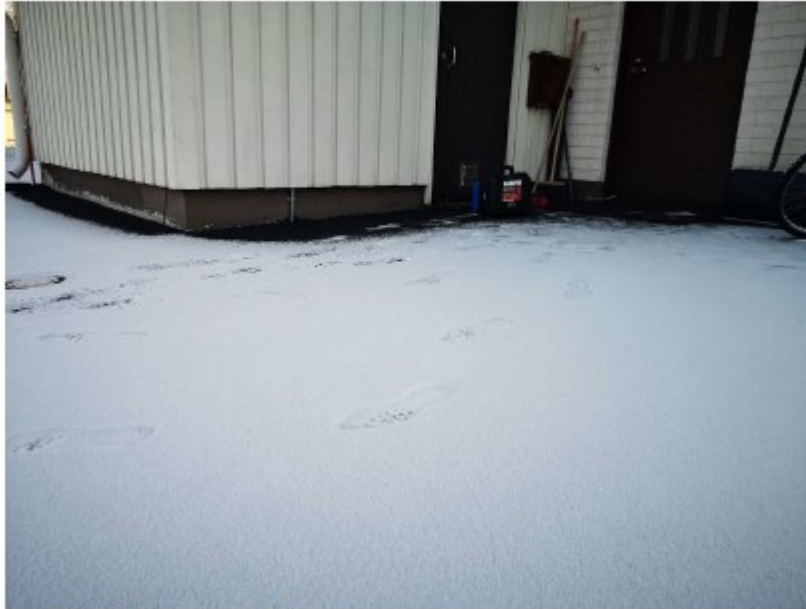
Kuva 7. Sokkelin peiliösa alle 30 cm.
