RAAHEN SEMINAARIN REHTORIEN TALON KUNNOSTUS JA KÄYTTÖTAR- KOITUKSEN MUUTOS

Taiteilijatalon suunnitelma ja co-design-prosessi

Julia Heinonen
Opinnäytetyö
Kevät 2022
Rakennusarkkitehdin tutkinto-ohjelma
Oulun ammattikorkeakoulu

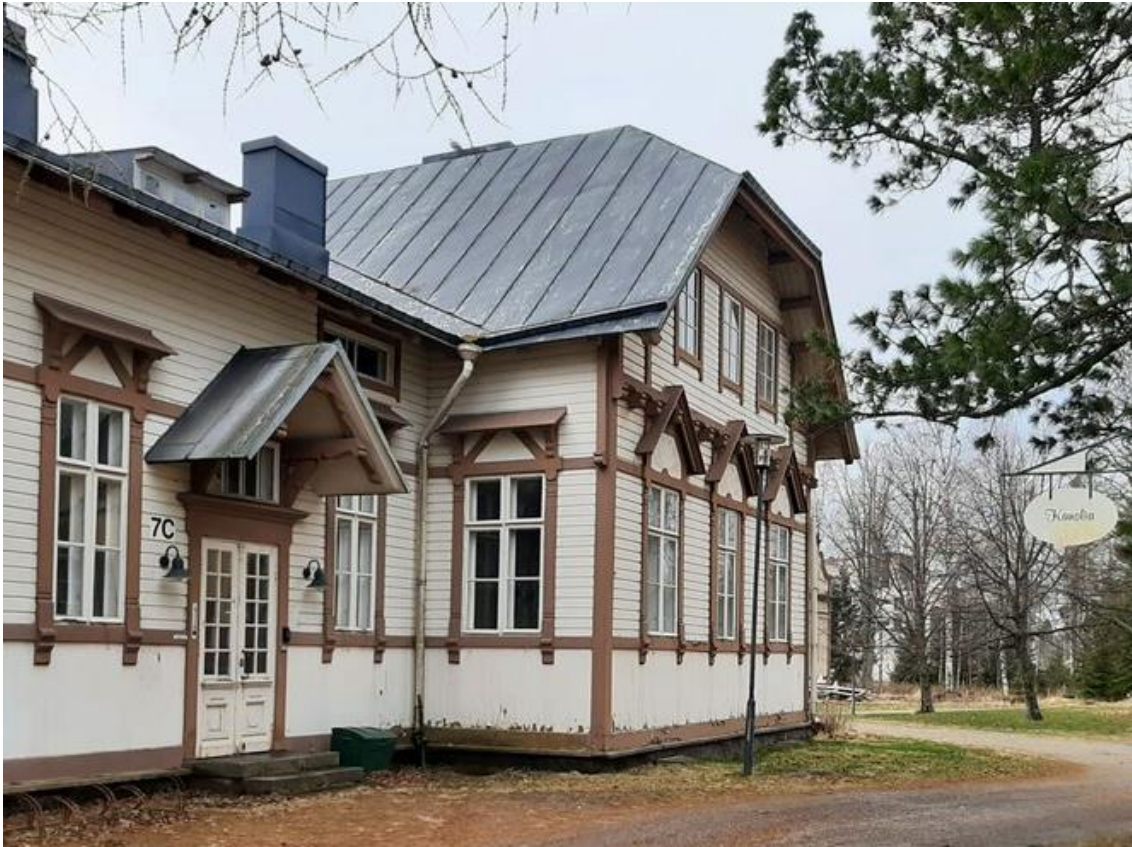
Rakennuksen julkisivujen koristeellisuus ja monimuotoisuus korostuivat edukseen. Julkisivun koristeita on tehostettu ulkoverhousta tummemmalla ruskean sävyllä (kuva 9). Koristeellisuus tekee julkisivuista vaikuttavat ja niiden säilyttäminen onkin kohteen rakennussuojelupäätöksen vaatimus.

KUVA 9. Näkymä rakennuksen sisäänkäynnille ja julkisivun koristeellisuus

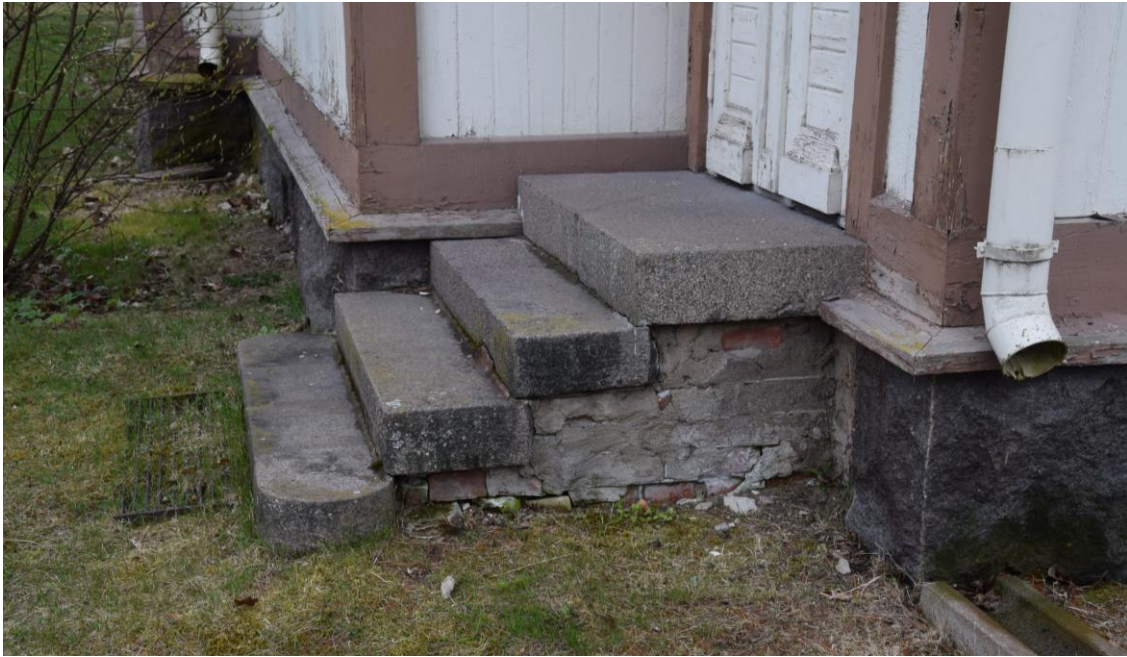
Rakennuksen sisäänkäynnille johtavissa portaissa huomattiin vaurioita. Portaiden tiilirakenteen vauriot näyttäytyivät pakkausvaurioina tai mahdollisena tiilisyöpänä (kuva 10). Rakenteen vaurioituminen tulevaisuudessa korjaantuisi rakennusta ympäröivän maaston madaltamisella ja hulevesien oikeanlaisella käsittelyllä rakennuksen vierellä.

KUVA 10. Vaurioita ulko-oville johtavien portaiden rakenteissa (Tolonen 2021)

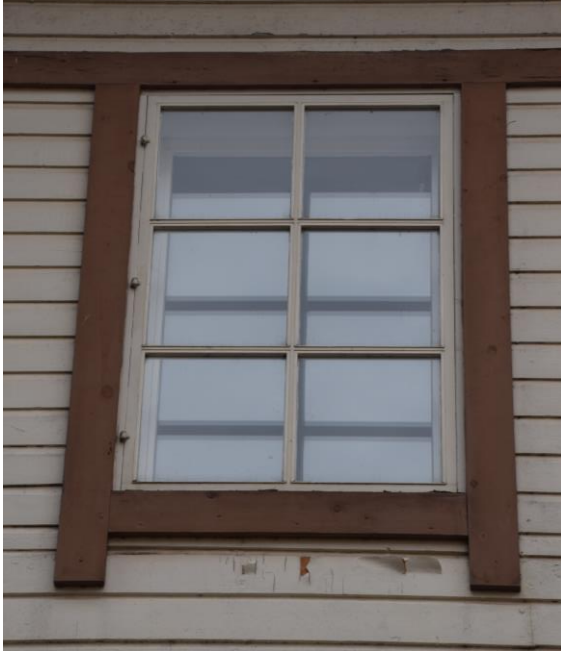
Ikkunat olivat suurimmaksi osaksi hyvässä kunnossa. Useimpien ikkunoiden uloimmat lasit olivat puhalluslasia. Puhalluslasin vaihtaminen nykyaikaiseen ikkunalasiin olisi kuitenkin tarpeetonta ja lisäksi vanha lasipinta kunnioittaa rakennuksen aikakautta ja julkisivun yleisilmettä. Sisäänkäynnin puoleiset toisen kerroksen ikkunat on vaihdettu jossain vaiheessa (kuva 11). Kyseisten ikkunoiden malli ja saranat eivät kuitenkaan sovi tyyliltään julkisivuun yhtä hyvin kuin edellä mainitut vanhemmat ikkunat.

KUVA 11. Toisen kerroksen ikkuna sisäänkäynnin puolella (Tolonen 2021)

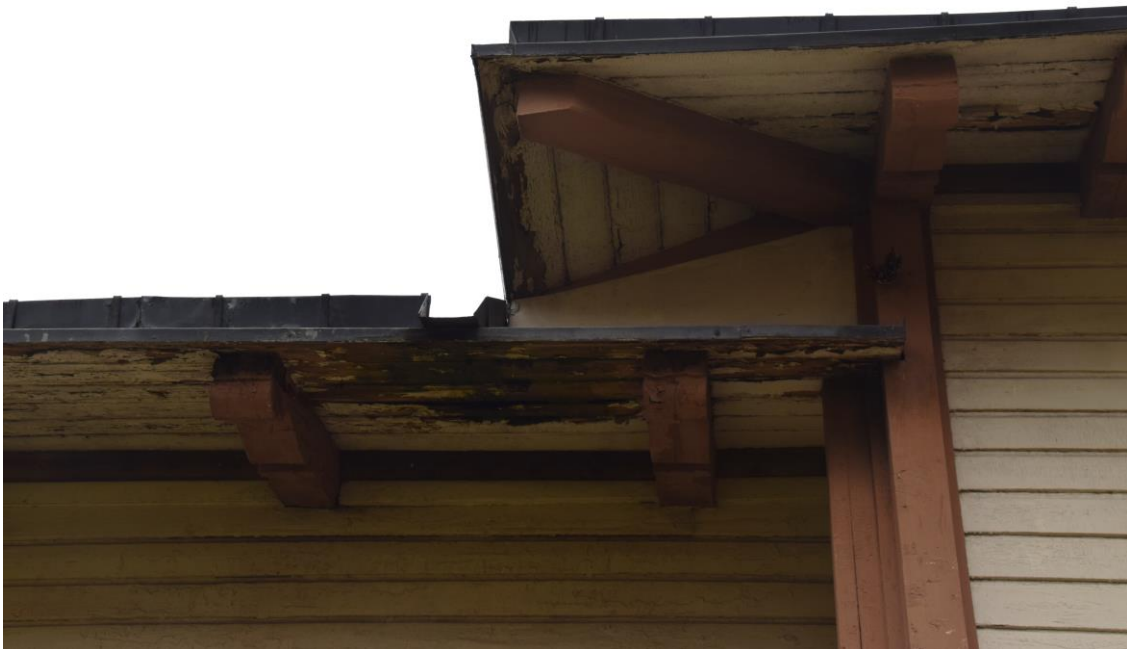
Vesikatto vaikutti olevan riittävän hyvässä kunnossa, ettei suurempia toimenpiteitä tarvita. Peltikatteelle voisi riittää huoltomaalaus sekä saumojen ja liitoskohtien tarkistus ja tiivistys. Räystäiden alapuolisissa osissa sen sijaan näkyi vaurioita etenkin kaakkoisjulkisivulla. Vaurioita ilmeni sekä kaakkoisjulkisivun oikeassa päädyssä syöksytorven vierellä että vesikatteen saumojen kohdalla muualla kyseistä julkisivua (kuva 12). Edellä mainitut vauriot eivät välttämättä ole osoitus vesikaton viallisuudesta. Syöksytorvet olivat rakennuksessa tukkeutuneet, joten ne ovat todennäköisesti tulvineet yli ja aiheuttaneet ylimääräistä kosteusrasitusta räystäälle. Räystäälle syntyneitä vaurioita voitaisiin estää uudelleen syntymästä saumojen tiivistämisellä ja sadevesijärjestelmien huoltamisella ja korjaamisella.

KUVA 12. Vaurioita kaakkoisjulkisivun räystäiden alapinnassa (Tolonen 2021)

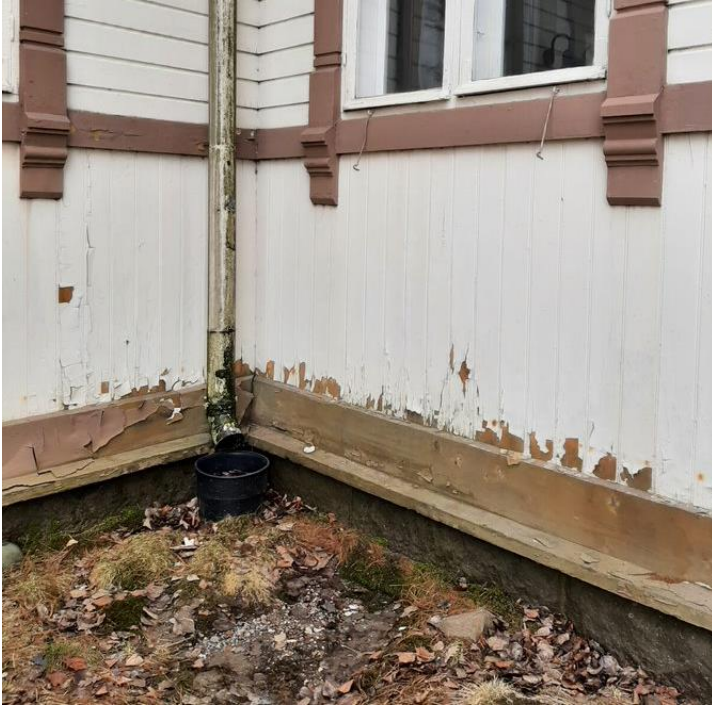
Rakennuksen sadevesijärjestelmissä oli huomattavia vaurioita ja puutteita. Vesikourut ja syöksytorvet olivat selvästi tukkeutuneita ja sammaloituneita, jolloin sadevedellä on suuri riski tulla niistä yli ja ohjautua julkisivurakenteisiin. Syöksytorvien alapinta oli hieman liian ylhäällä, jolloin vesi ohjautuu lähelle julkisivua (kuva 13).

KUVA 13. Vaurioita julkisivun alaosassa syöksytorven kohdalla

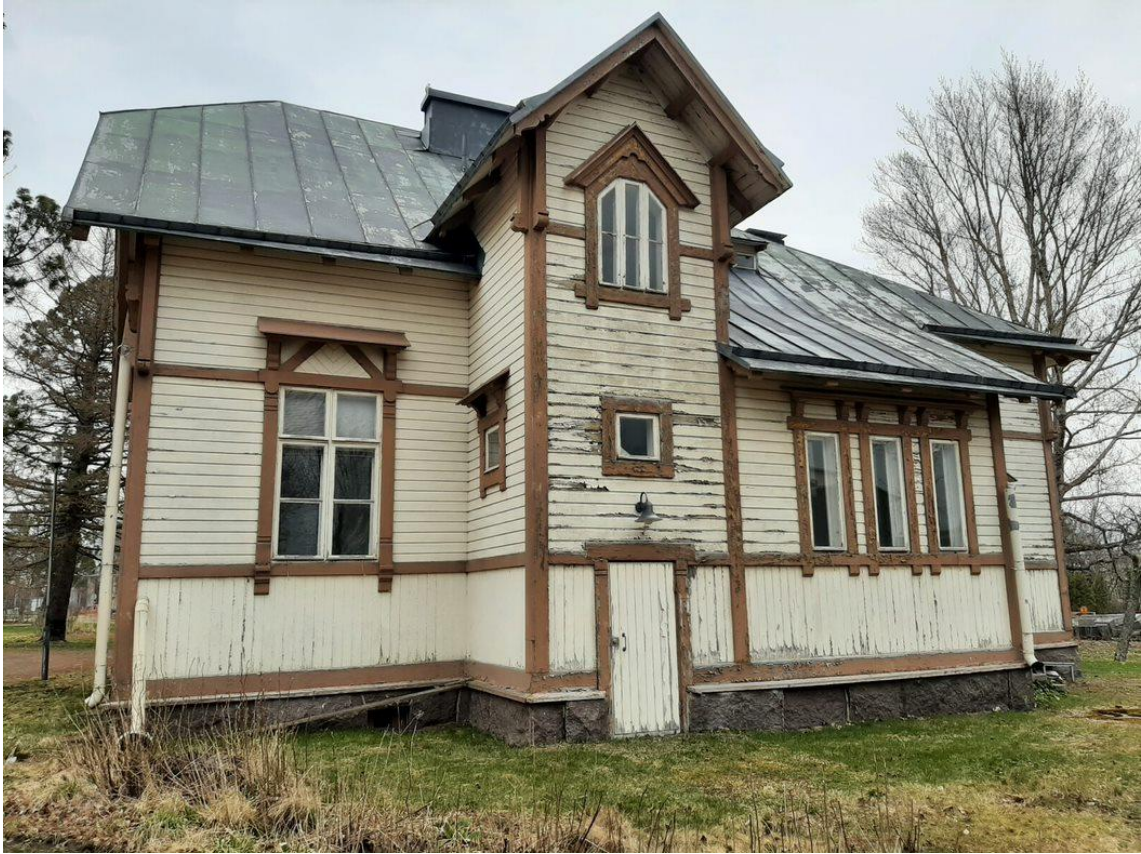
Muutama syöksytorven yläosa oli kokonaan irronnut ja pudonnut rakennuksen vierelle, mikä on aiheuttanut väistämättä vaurioita kyseisille kohdille rakennuksen julkisivua ja räystäsrakenteita (kuva 14). Rakennuksen sadevesijärjestelmät tulisi käydä läpi mahdollisilta muilta vaurioilta ja puhdistaa sammaleesta, oksista, lehdistä ja muusta mahdollisesta roskasta. Syöksytorvet voidaan huoltaa ja maalata uudelleen. Pudonneet syöksytorvet tulee samoin huoltaa ja uudelleen asentaa mahdollisimman pian uusien vaurioiden torjumiseksi, ja syöksytorvia olisi lisäksi hyvä pidentää niin, että ne olisivat vähintään 100 mm julkisivun alapinnasta.

KUVA 14. Päätyjulkisivupinnan huomattava rapistuminen, kellariin johtava ovi lähellä maanpintaa ja pudonnut syöksytorvi vasemmalla

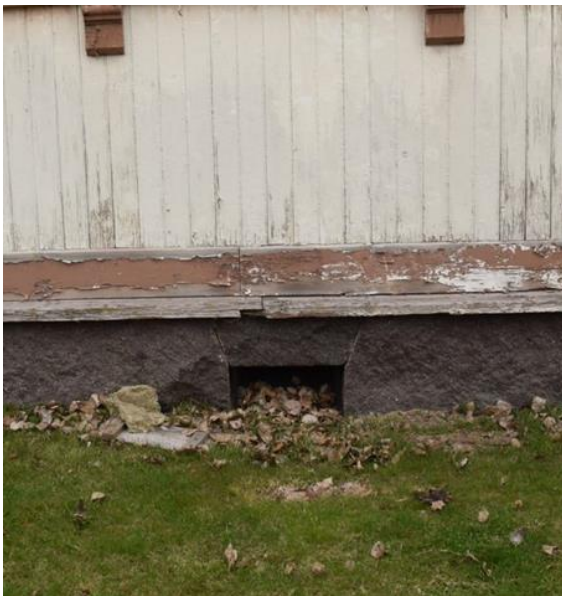
Kellarin tuuletusikkunat ja kellariin johtava ulko-ovi eteläpäädyssä olivat hyvin lähellä maanpintaa (kuva 14 ja 15). Maaston madaltaminen rakennuksen ympäriltä ja kallistukset poispäin perustuksista auttaisivat myös tähän, jottei sadevesiä pääse kulkeutumaan kellariin ja sen ulkoseinärakenteisiin.

KUVA 15. Kellarin tuuletusluukku (Tolonen 2021)

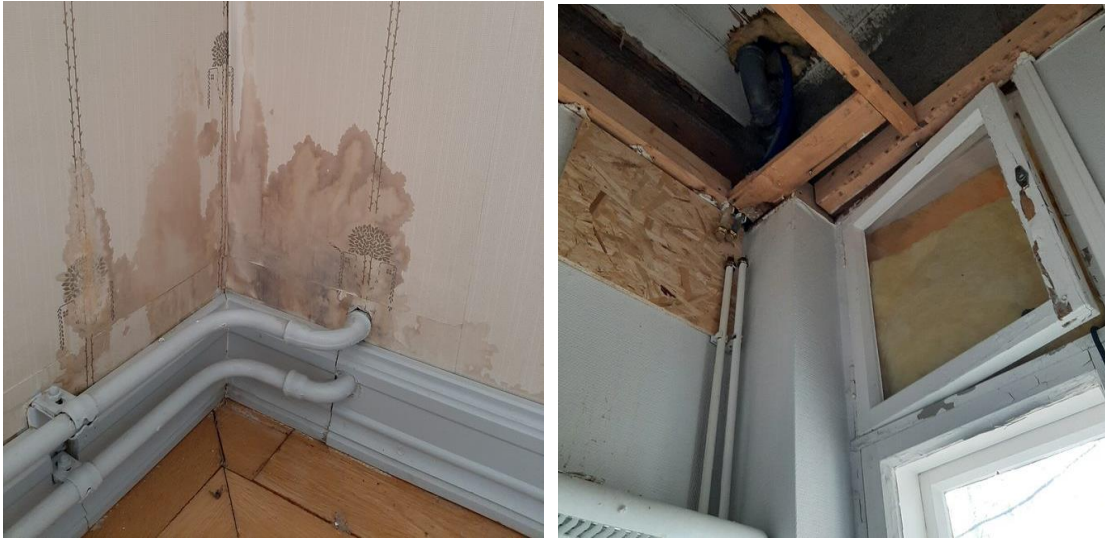
Sisätiloissa ensimmäisessä kerroksessa oli havaittavissa kosteusvaurioita kahden WC-tilan viereisissä rakenteissa. Sisäänkäynniltä katsottuna vasemman päädyn pienen WC:n takaisessa nur-

kassa oli nähtävissä selkeä kosteusvaurio seinäpinnassa. Vesi on päässyt rakenteeseen todennäköisesti vuotavista vesiputkista, jotka oli WC-tilassa jo nähtävästi katkaistu, mutta putkistoa ei ollut korjattu. Lisäksi WC:n ikkunan yläpuolinen osa oli täytetty eristeillä, ikkunalasin ollessa rikki. (Kuva 16.)

KUVA 16. Kosteusvauriota ensimmäisen kerroksen WC:n takana olevassa huoneessa ja WC-tilan vesiputket ja eristeellä täytetty ikkuna

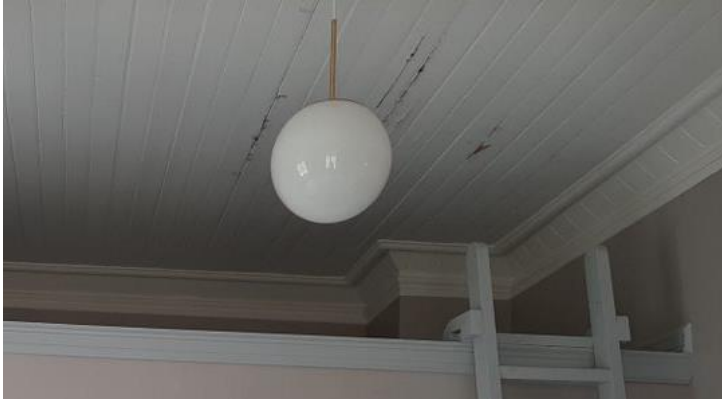
Ensimmäisessä kerroksessa yhdessä toimistohuoneessa oli kosteusvauriota sisäkaton pinnassa (kuva 17). Vauriokohdan yläpuolella toisessa kerroksessa sijaitsi lämmönjakohuone, joten kosteus on kulkeutunut sieltä välipohjan kautta. Kosteusvauriosta kärsineen kohdan alapuolella ensimmäisessä kerroksessa oli myöhemmin rakennukseen remontin yhteydessä rakennetut WC-tilat. WC-tilojen päällä toimistohuoneessa oli matala parvi, joten kosteus ei ole kulkeutunut sisäkattopinnasta alemmas.

KUVA 17. Kosteusvaurio sisäkattopinnassa lämmönjakuhuoneen alapuolella

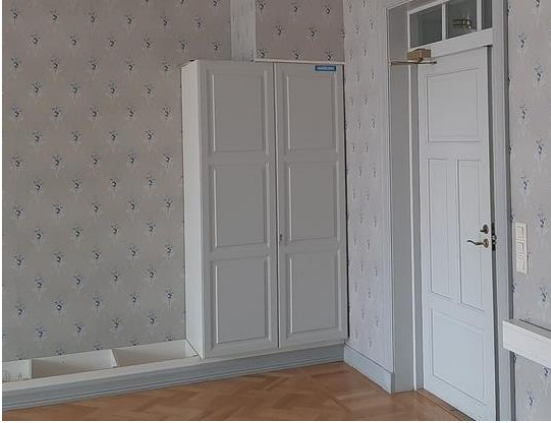
Rakennuksessa oleva tekniikka oli vanhanaikaista ja niiden sijoittelu tarpeettomasti tilaa vievää (kuva 19). Sisätiloissa tulo- ja poistoilmaventtiilejä oli sijoitettuna liian lähellä, jonka seurauksena ilma ei pääse tarpeeksi kiertämään huoneissa (kuva 20). Ilmanvaihtolaitteiston uusimisen yhteydessä venttiilien sopiva sijoitus voidaan katsoa sopivammaksi.

KUVA 19. Tekniikkaa osittain puretussa kaapistossa ensimmäisessä kerroksessa

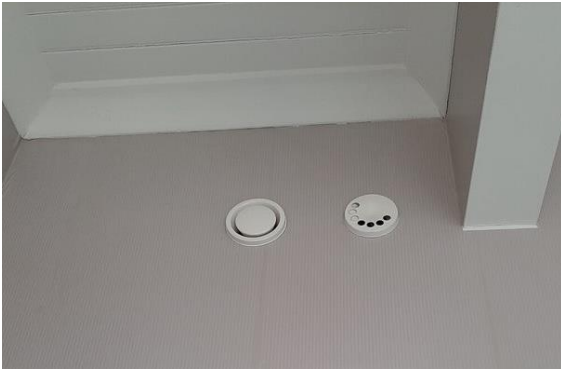
KUVA 20. Vierekkäin sijoitetut tulo- ja poistoilmaventtiilit

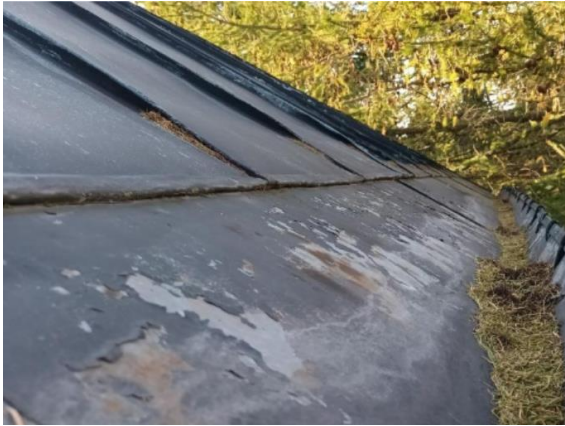
Alkuperäinen valmistusaikakaudelleen tyypillisesti paksu peltikatto oli silmämääräisesti hyvässä kunnossa lukuun ottamatta paikoittaista maalin kulumista ja pintaruostetta sekä edelläkin mainittuja muutamia vuotokohtia ja räystäiden alapinnan kosteusvaurioita. Vesikatolla jalkarännit olivat roskaisia, mutta ehjiä (kuva 21). (Riekki 2021.)

KUVA 21. Peltikatteessa irronnutta maalia ja pintaruostetta ja roskainen jalkaränni (Riekki 2021)

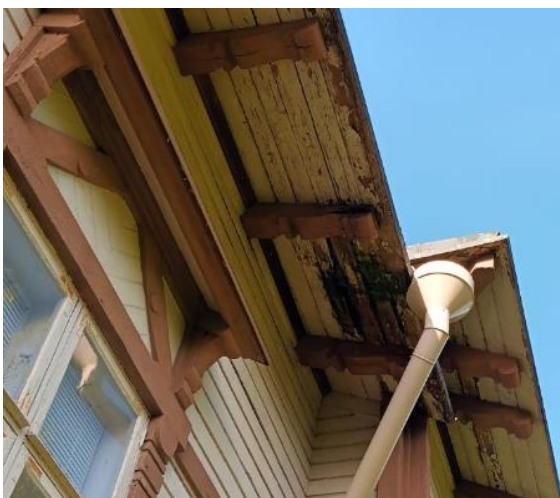
Tämän kuntoarvion inventointikäynnillä rakennuksen syöksytorvet oli jo uusittu (kuva 22). Vesikatolle ei suositeltu peruskorjausta tai täydellistä uusimista; maalaus, vuotokohtien paikkaus ja tippanokkien lisääminen räystääspelteihin riittävät korjaustoimenpiteiksi. Julkisivupinnoissa oli merkittävää kulumista ja ulkoportaissa oli vaurioita. Julkisivu tulee kunnostaa tarpeellisilta osin. (Riekki 2021.)

KUVA 22. Vuotokohta räystäään alapinnassa ja uusi syöksytorvi (Riekki 2021)

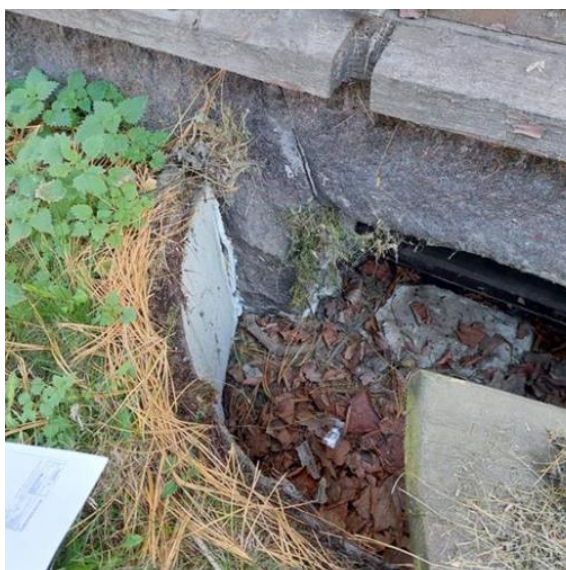
Sadeveden ohjaus oli puutteellinen; osa syöksytorstista laski rännikaivoon ja osa loiskekiville ja maanpinnan kallistukset olivat välttävät. Maanpinta oli kohonnut rakennuksen ympärillä, minkä seurauksena kellarin tuuletusluukut olivat liian alhaalla (kuva 23). Lisäksi rakennuksen reunustoilla oli kosteusrasitusta lisäävää kasvillisuutta ja joitain haitallisia vieraslajeja. Piha-alue tulee peruskorjata. Peruskorjaukseen sisältyvät mm. sadevedenohjauksen parantaminen riittäväillä kallistuksilla, maan kantavuuden selvittäminen ja salaojajärjestelmien asentaminen, mikäli sellaista ei ole. (Riecki 2021.)

KUVA 23. Kellarin ikkuna kivijalassa (Riecki 2021)

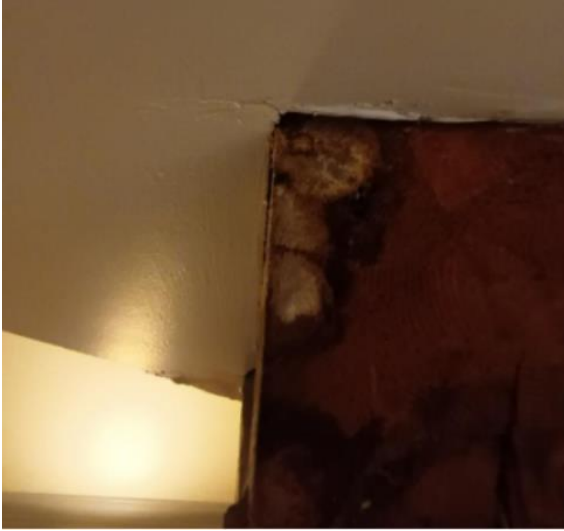
Rakennuksessa yläpohjan kantava rakenne, hirsinen ns. rintamamiestalon kattoristikko, oli osittain tuulettumaton. Yläpohjassa tuulettumattoman vinokaton ja kattotuolin osalla huomattiin kosteuden aiheuttama vuotojälki (kuva 24). Huoneilmassa havaittiin maakellarille tyypillistä hajua, joka saattaa viitata mikrobikasvustoon. Yläpohjan rakenneosien kunto tulisi tarkistaa ja parantaa yläpohjan tuuletusta. (Riecki 2021.)

KUVA 24. Vuotojälki ja merkkejä mikrobikasvustosta ristikon tyvessä (Riekki 2021)

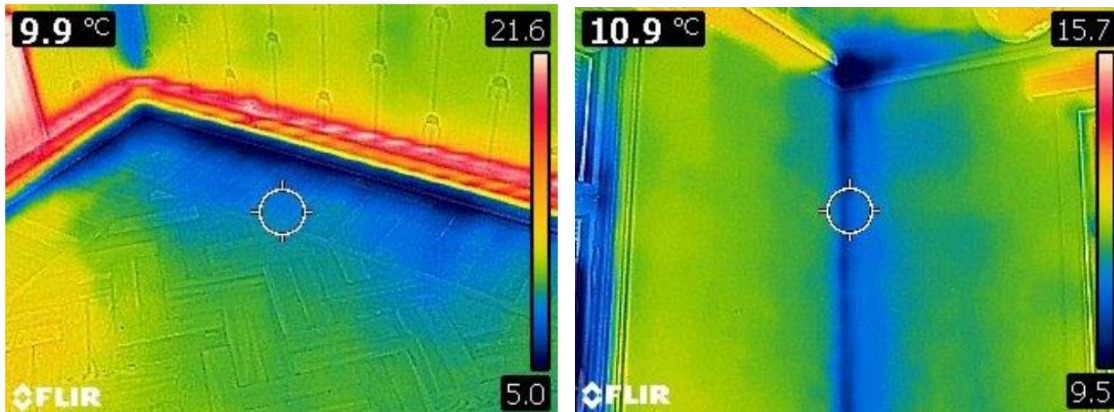
Rakennukseen tehdyn lämpökamerakuvauksen perusteella rakenteissa on havaittavissa kylmäsiltoja ja lämpövuotoa rakenteiden liittymäkohdissa ja alapohjassa ensimmäisessä kerroksessa (kuva 25; Hukka & Korpi 2022). 1990-luvulla tehdystä remontista lisäeristettiin, joten rakenteiden eristäminen enää lisää ei ole tarpeellista. Rakenneosien korjaus, tuuletuksen ja ilmatiiviyyden parantaminen ja rakennuksen käytön aikaisen energiankulutuksen parantaminen ovat tässä tapauksessa kustannustehokkaimpia korjaustapoja.

KUVA 25. Lämpövuotoa alapohjassa ja seinien liittymäkohdassa (Hukka & Korpi 2022)
