# **Nousiaisten kirjaston LVI-kuntokatselmus ja LVIAJ-saneeraushanke-suunnittelu**

LVI-KUNTOARVIO JA HANKESUUNNITELMA

NOUSIAISTEN KIRJASTO

Moisiontie 19  
21270 Nousiainen

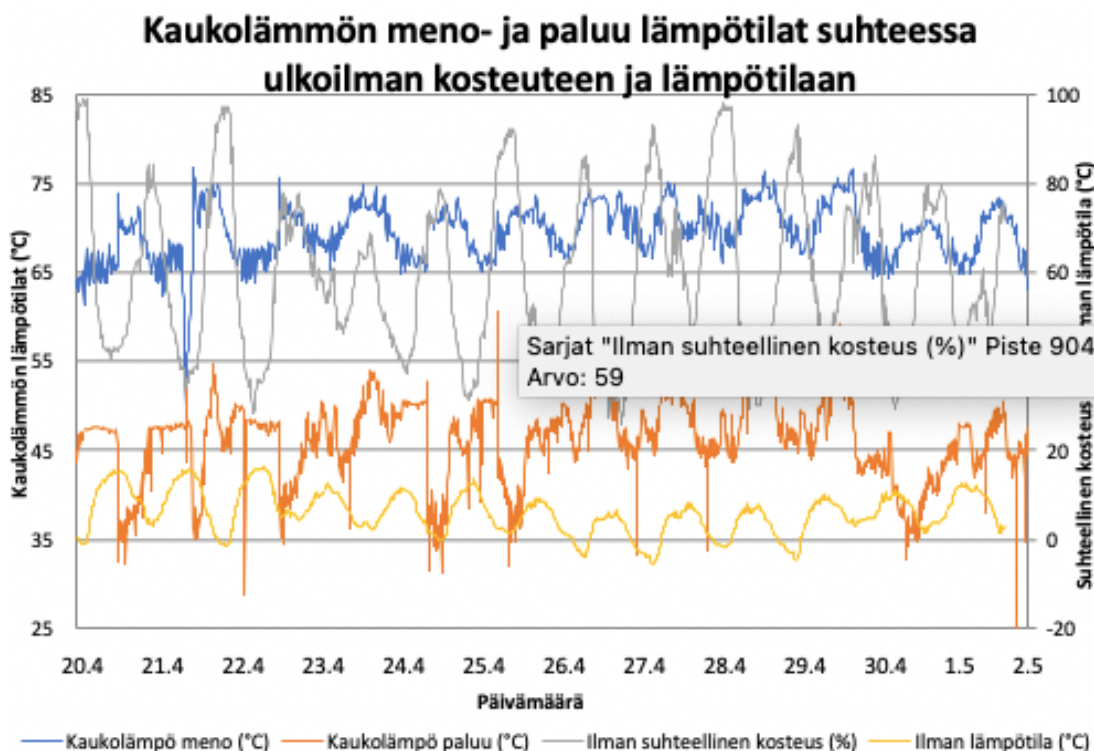
Kuvaaja 1. Kaukolämmön meno- ja paluueden lämpötilat 12 päivän ajan.

Kaukolämmön alajakokeskuksen ja lämmönsiirtimen tekninen käyttöikä on noin 25 vuotta. Alajakokeskus ja lämmönsiirtimet ovat käyttöikänsä puolesta loppu ja on vaihdettava. Liitteessä 1 on esitetty kaikkien LVI-järjestelmien ja osien tekniset käyttöiät.

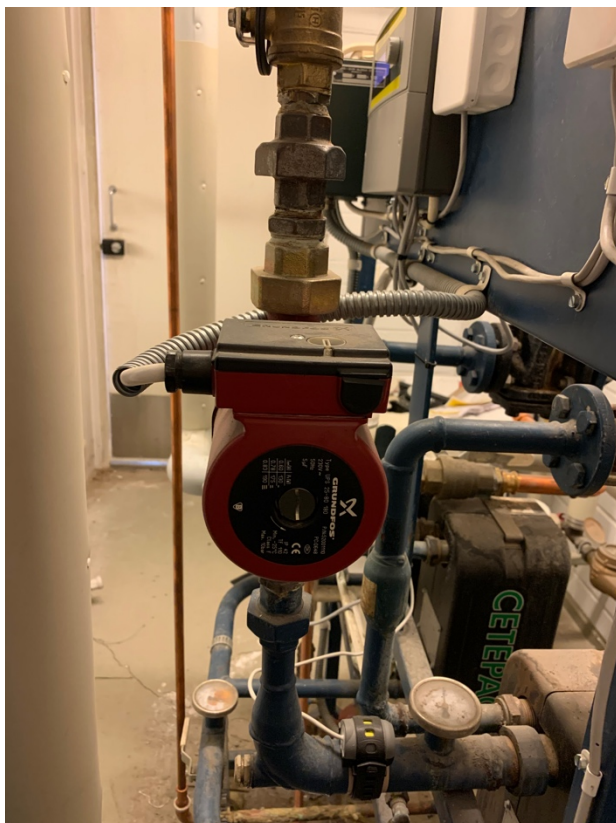
Lämmönjakohuoneessa olevat kiertovesipumput ovat Grundfors Oy:n valmistavat (kuva 1). Molemmat pumput on vaihdettu jossain vaiheessa, sillä alkuperin sinne oltiin suunniteltu laitettavaksi Kolmeksin valmistavat kiertovesipumput. Ilmanvaihtokonehuoneessa oli lämmityspatterin kiertovesipumppu, joka oli myös vaihdettu. Kiertovesipumppujen tekninen käyttöikä on noin 25 vuotta, joten ne tulisi vaihtaa remontin yhteydessä uusiin.

*Kuva 1. Grundforsin lämmitysverkoston kiertovesipumppu.*

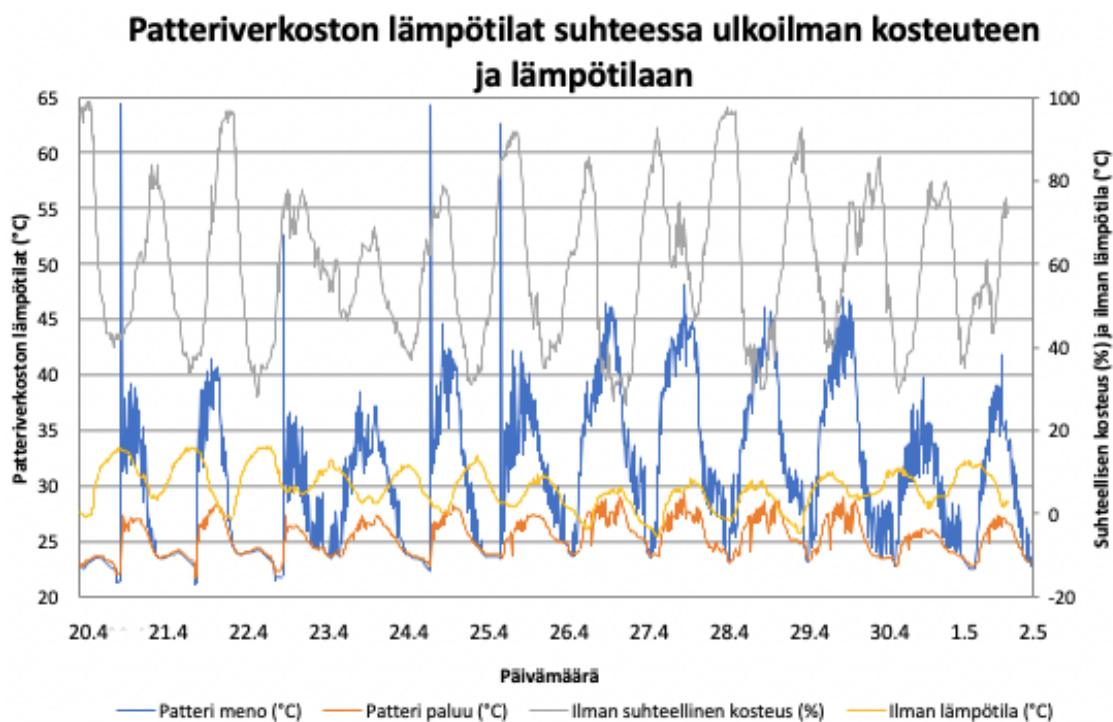
vaittu. Lämmitysverkoston putket olivat eristetty eristekourulla lämmönjako- ja ilmanvaihtokonehuoneen osalta, sekä välipohjassa. Kytkeäjohtot olivat eristämättömiä huonetiloissa. Lämmityspatterit olivat hyvässä kunnossa tarkastelun aikana (kuva 2). Kiinteistöön tehtiin lämpötilan mittauksia patteriverkoston meno- ja paluu lämpötiloista 12 päivän ajan, josta tulokset on esitetty kuvaajassa 2. Patteriverkoston menoveden lämpötilat vaihtelivat 21,1°C – 64,5°C:n asteen välillä ja paluueden lämpötilat vaihtelivat 21,7°C – 29,2°C:n asteen välillä. Termostaattien sekä patteri- ja sulkuventtiilien uusimista suositellaan. Lämmitysverkostosta puuttui päälinjäsäätöventtiili, joka tulisi lisätä verkostoon. Samalla suositellaan patteriverkoston sykehuuhtelemista, sekä verkoston perussäätöä ja tasapainotusta.

Kuvaaja 2. Patteriverkoston meno- ja paluueden lämpötilat 12 päivän ajan.

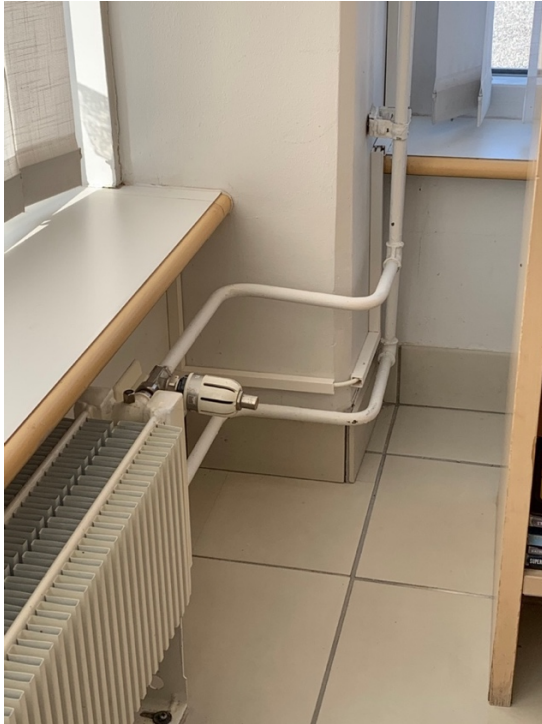
*Kuva 2. Lehtisalin lämmityspattereri Rettig Ratec ja termostaattinen patteriventtiili Oras.*

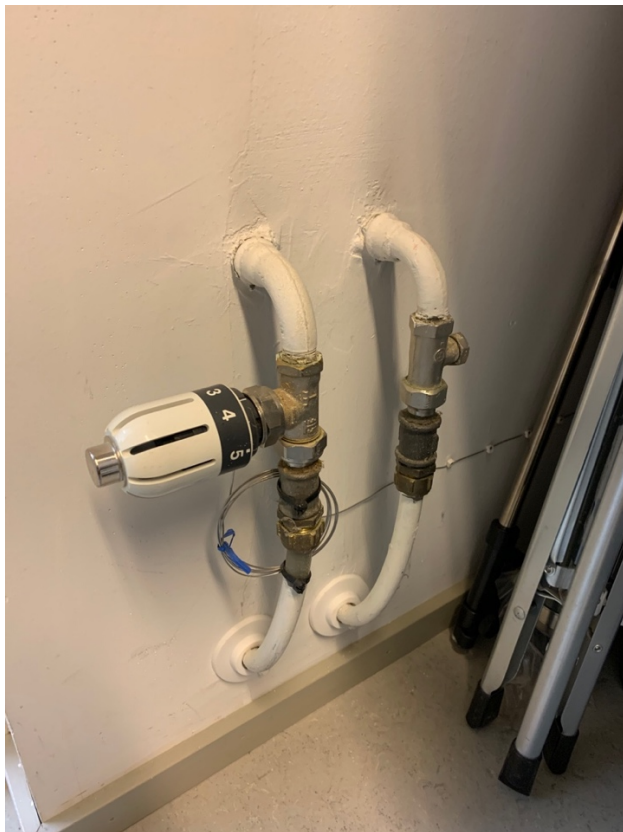
Lainaustoimiston lattiaan oli asennettu lattialämmitysputkisto. Lattialämmitystä säädettiin Oraksen termostaattisella patteriventtiilillä (kuva 3). Lattialämmitysputkisto on kytketty lämpöverkoston ja putkiston tulisi olla Upoletin happidiffuusiosuojattua.

*Kuva 3. Lattialämmityksen säätö.*

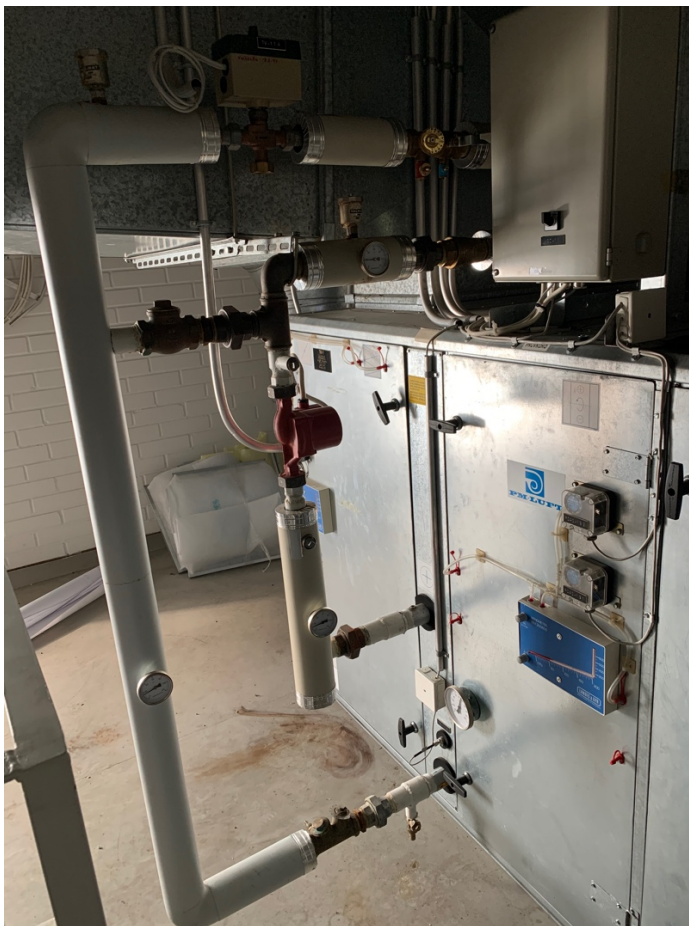
Rakennuksessa on yksi ilmanvaihtokone, jossa on lämmityspatteri. Lämmityspatteri oli välttävissä kunnossa tarkastuksen aikana. Lämmityspatterin lämpöputket ovat teräsputkia ja eristettyjä, sekä ne olivat hyvässä kunnossa tarkastelun aikana (kuva 4). Lämpötilaa nostetaan  $+5^{\circ}\text{C}$   $\rightarrow$   $+21^{\circ}\text{C}$ . Lämmityspatterin teho ei ole tiedossa, mutta laskennallinen on noin 15,4 kW ja lämmityspatterin hyötysuhde ollessa 80% todellinen teho on noin 18,5 kW.

*Kuva 4. Ilmanvaihtoverkoston lämmitysputket.*

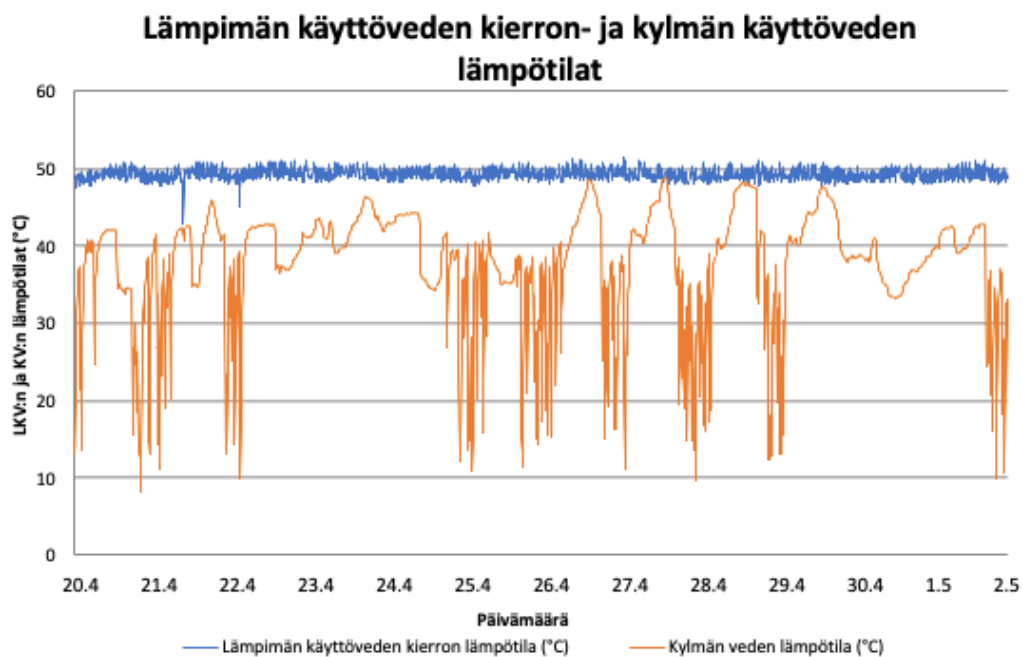
takaisku on vioittunut aiheuttaen takaisin virtausta. Lämpimän käyttövedenkierron paluu lämpötila oli tarkastuksen aikana keskiarvoltaan  $49,3^{\circ}\text{C}$ , joka on alle sallitun rajan  $+55^{\circ}\text{C}$ . Lämpimän käyttöveden kierron paluu lämpötila vaihteli  $42,8^{\circ}\text{C} - 51,5^{\circ}\text{C}$ :n välillä, jonka syyksi arvioidaan säätämätön verkosto, sekä puutteelliset lämpöeristyksset (Finlex, 2007, s. 8).

*Kuvaaja 3. Lämpimän käyttöveden kierron ja kylmän käyttöveden lämpötilat 12 päivän ajan.*

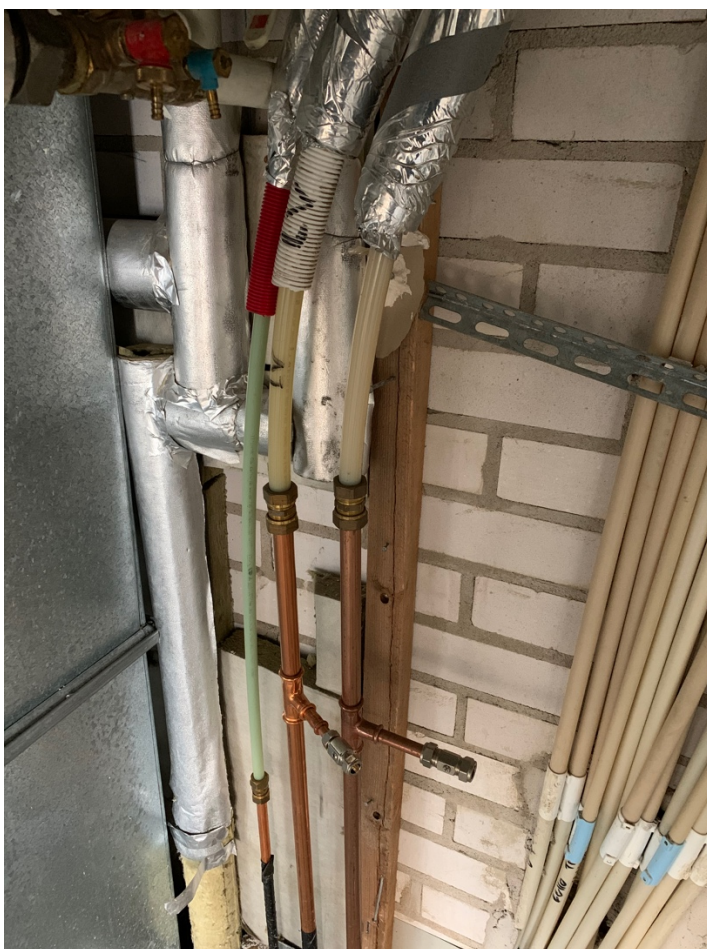
Vesijohdot olivat kupariputkea pääosin. Tarkastelussa huomattiin, että joihinkiin kupariputkiin oli liitetty PEX-muoviputkea (kuva 6). Kupari käyttövesiputkien tekninen käyttöikä on noin 50 vuotta, johon vaikuttaa myös veden virtausnopeus putkistossa. PEX-putkien tekninen käyttöikä on noin 50 vuotta.

*Kuva 6. Käyttövesiverkoston kupariputket liitetty PEX-muoviputkiin.*

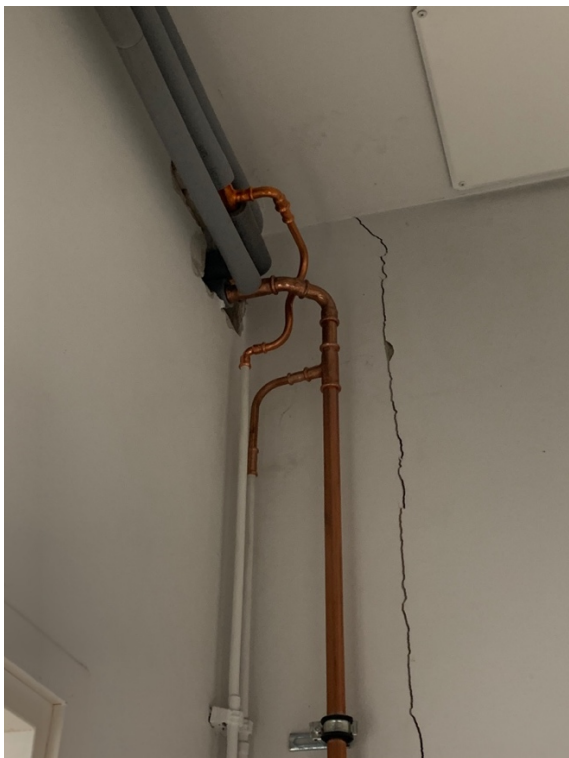
Alkuperäisiä käyttövesijohtoja on uusittu osittain viimeisen 10 vuoden aikana useiden vesivahinkojen vuoksi (kuva 7). Tarkastuksen yhteydessä huomattiin puutteita pikapalopostissa, kannakoinnissa, eristyksissä ja läpivienneissä.

*Kuva 7. Lähivuosina uusittua kupariputkea.*

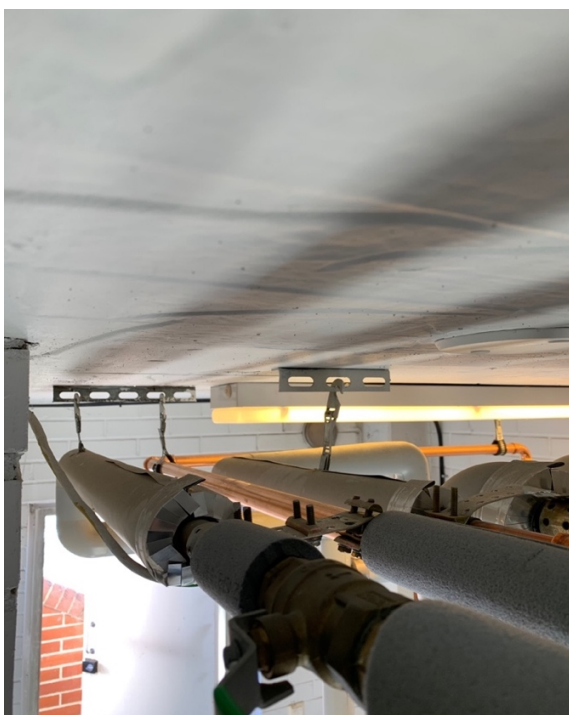
*Kuva 8. Lämmönjakohuoneessa toteutettu kannakointi.*

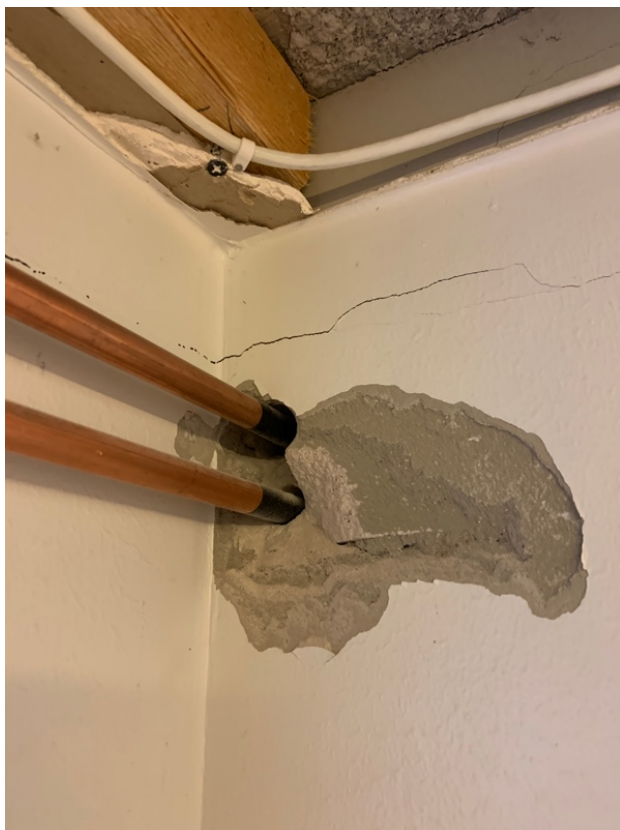
*Kuva 9. Huonosti tehty läpivienti, jossa suojaholkki on korvattu teipillä.*

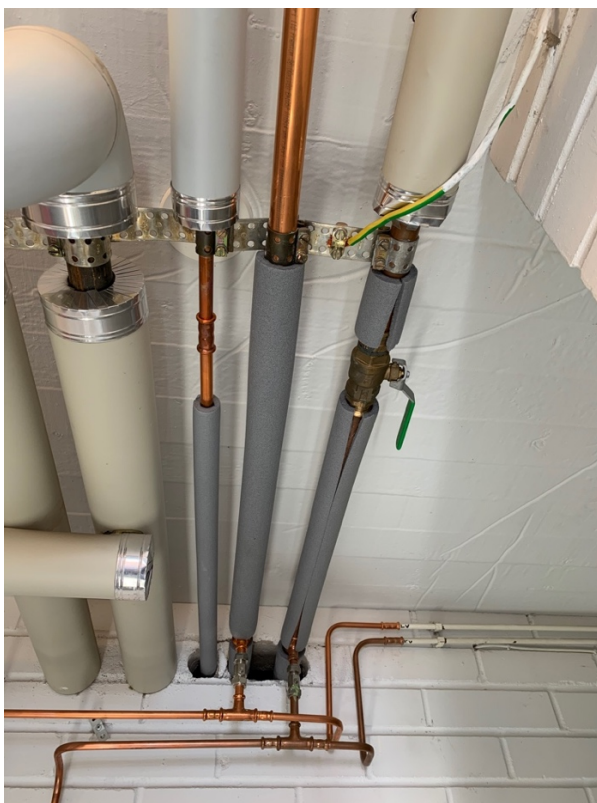
*Kuva 10. Puutteellista eristystä käyttövesiputkista lämmönjakohuoneessa, sekä siitä näkee miten putket olisi pitänyt eristää.*

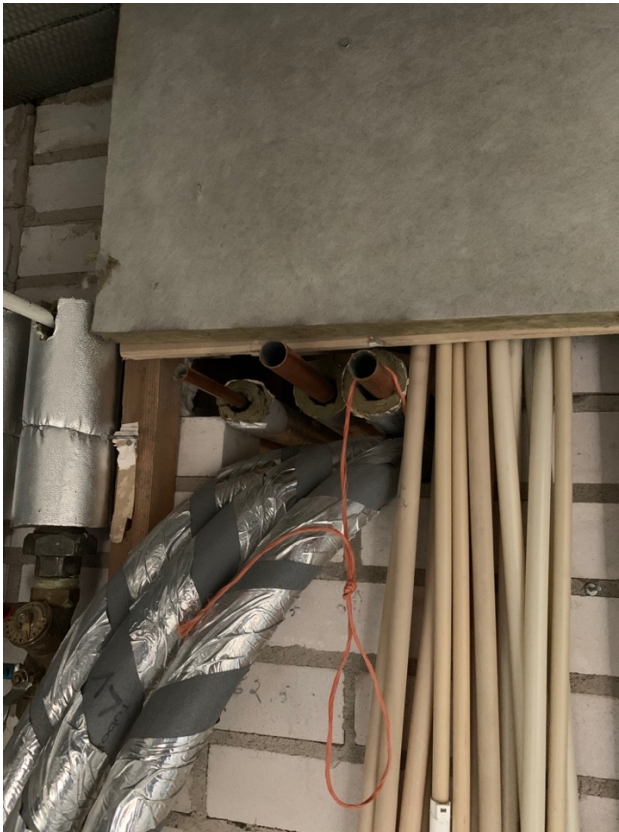
*Kuva 11. Auki oleva palokatkoseinä, johon jätetty katkaistut kupariputket paikoilleen, sekä kannakointi on puutteellinen.*

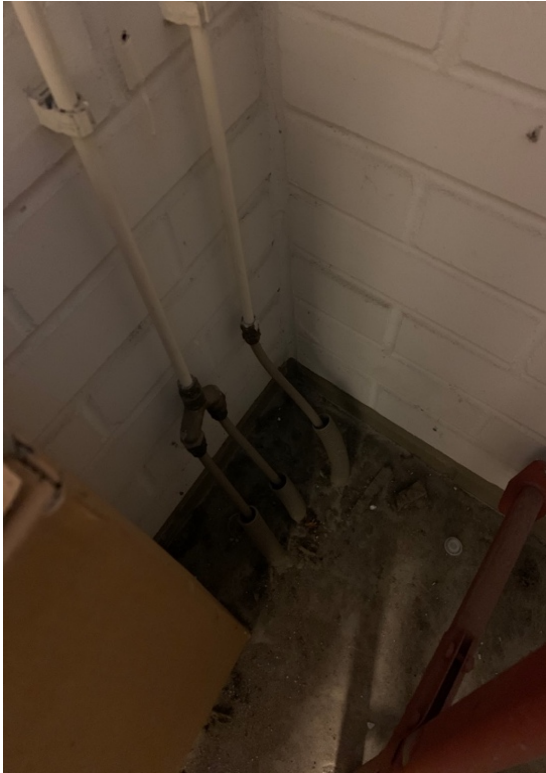
Inva WC:n bideen vesijohdot olivat Upoletin muoviputkia, jotka olivat upotettu lattiavaluun (kuva 12). Inva WC:n bide oltiin toteutettu omalla hanalla, johon tuli kylmä- ja lämmin käyttövesi, sekä siinä oli ejektori + muunnosnipa, josta lähti bidee letku ja putki viemäriin (kuva 13).

*Kuva 12. Inva WC:n vesijohdot upotettu lattiaan.*

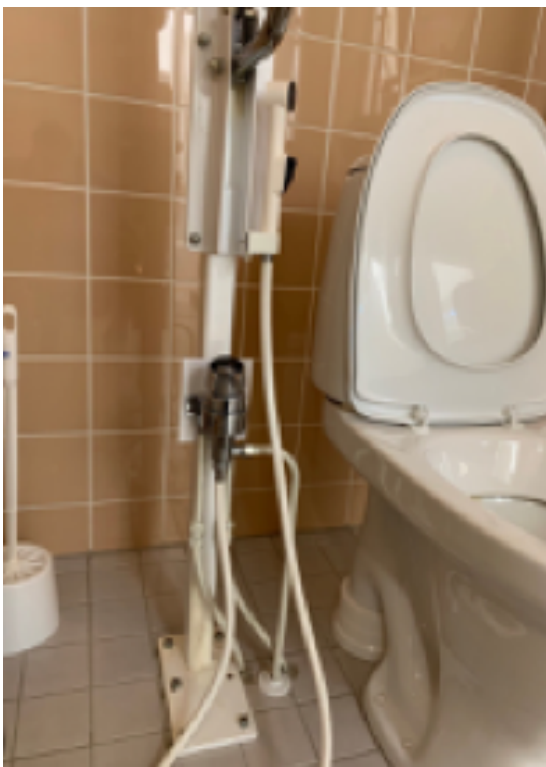
*Kuva 13. Inva WC:n bideen toteutus.*

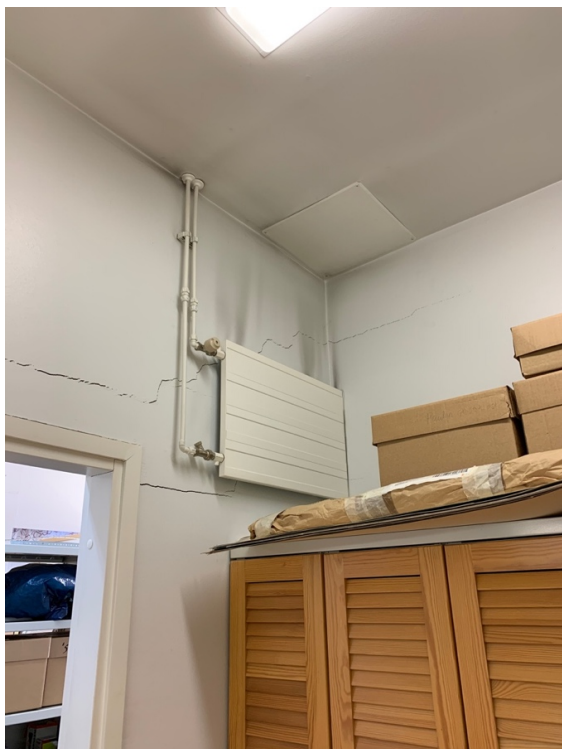
Rakennukseen oli asennettu kolme Formatermin lämmityspatteria lämpimän käyttöveden kiertoon (kuva 14) ja yksi Oraksen kuivausteline. Kiertovesipattereiden haaralinjoissa ei ole omia linjasäätöventtiileitä, joilla voitaisiin hoitaa kiertoveden tasainen virtaus koko linjastossa. Kiertovesipatterit eivät saa olla käyttäjän suljettavissa, joten ne luovuttavat lämpöä talvella, sekä kesällä. Kun kiertovesilinjassa on lämmityspattereita, mutta ei linjasäätöventtiileitä pyrkii vesi kiertämään linjassa helpointa mahdollista reittiä takaisin, jolloin kiertoveteen mitoitettu virtaama ei toteudu linjan loppupäässä. Rakennuksessa on kaksi Formatermin 600x600mm kiertovesipatteria, joiden teoreettinen maksimi teho on 240 W ja laskennallinen teho on 324 W. Rakennuksessa on yksi pienempi Formatermin kiertovesipatteri 400x600mm, jonka teoreettinen maksimi teho on 170 W ja laskennallinen teho on 234W. Oraksen kuivaustelineen teoreettinen maksimi teho on 52 W (Oras, 2022). Jos kuivauspattereita käytetään lämminvesiverkoston kiertojohdossa, niiden teho saa olla enintään 200 W yhtä huonetilaa kohden (Acalor, 2022).

*Kuva 14. Naisten pukuhuoneen patteri, joka on liitetty lämpimän käyttöveden kiertoon.*

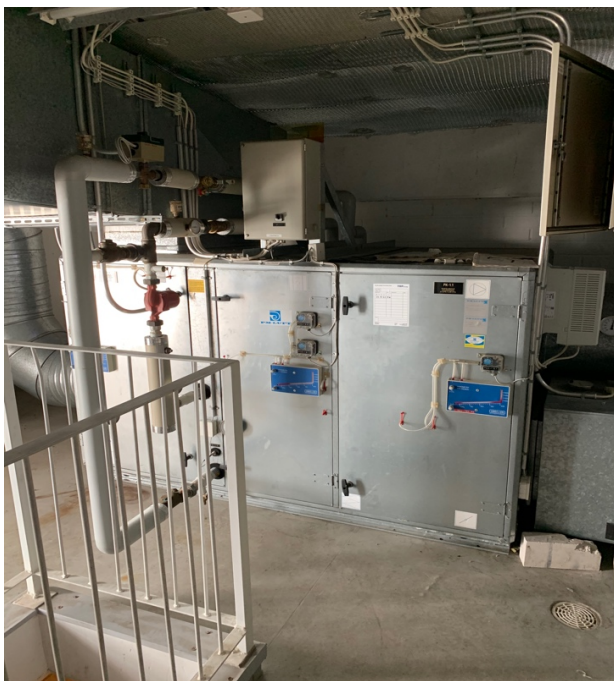
Kiinteistössä on koneellinen tulo- ja poistoilmanvaihto pyörivällä lämmöntalteenotolla, joka on alkuperäinen (kuva 15). Rakennuksen likaisista tiloista kuten WC-tiloista, suihkuista ja siivouskomerosta on erillinen poistoilmanvaihto, joka on toteutettu huippuimurilla. Ilmanvaihtokone sijaitsee ilmanvaihtokonehuoneessa, joka on rakennuksen toisessa kerroksessa ja huippuimuri sijaitsee vesikatolla. Myös ilmanvaihdon ohjauskeskus sijaitsee ilmanvaihtokonehuoneessa, sekä lainaustoimiston seinässä olevassa paneelissa. Ilmanvaihtokone oli välttävissä kunnossa ja sen tekninen käyttöikä on loppu. Huippuimuri oli tarkastuksen aikana rikki ja sen tekninen käyttöikä on loppussa, joten se suositellaan vaihtamaan uuteen. Tarkastelu kierroksen aikana muu ilmanvaihto paitsi huippuimurin toimi normaalisti.

*Kuva 15. Ilmanvaihtokone oli hyvässä kunnossa ulkoapäin.*

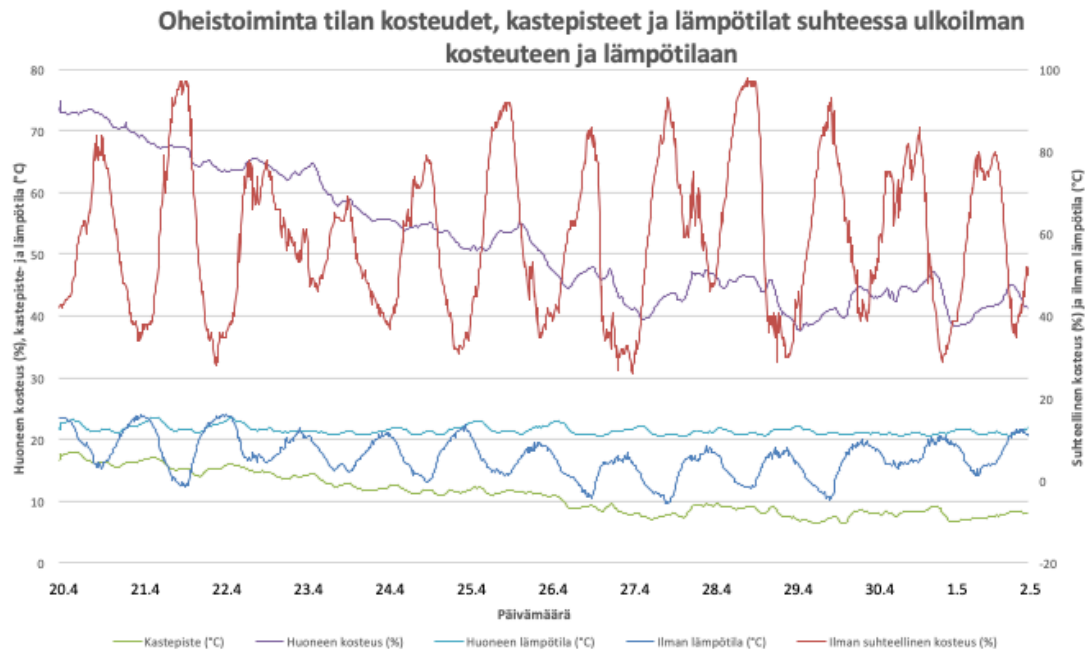
Rakennuksen oheistoiminta tilaan tehtiin kosteuksien, kastepisteiden ja lämpötilojen mittauksia 12 päivän ajan oleskeluvyöhykkeeltä. Oheistoiminta tilan kosteudet vaihtelivat 37,6% - 74,8%:n välillä, joka on poikkeuksellisen korkea. Kastepisteet vaihtelivat 6,4°C – 18°C:n asteen välillä. Oheistoiminta tilan lämpötilat vaihtelivat 20,6°C – 23,6°C:n asteen välillä, joka hyvä ilman lämpötila.

Kuvaaja 6. Oheistoiminta tilan kosteudet, kastepisteet ja lämpötilat 12 päivän ajan.

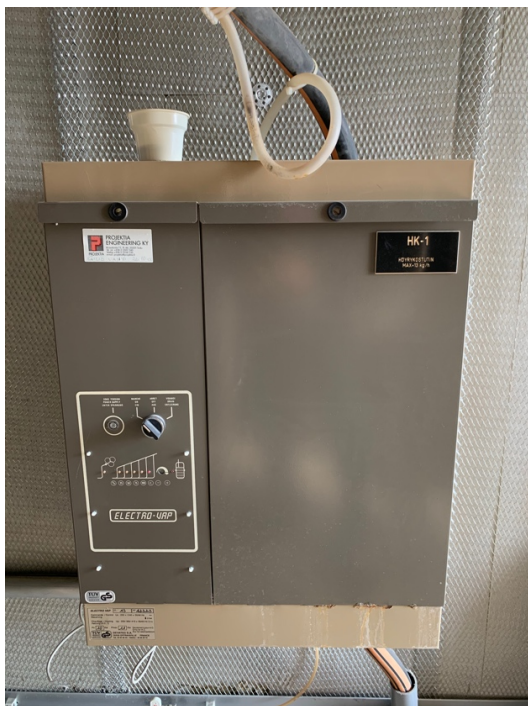
Ilmanvaihdon tulokanavaan on asennettu höyrykostutin, joka sijaitsee iv-konehuoneessa (kuva 16). Höyrykostuttimen sähköteho on 10 kW. Höyrykostutin on alkuperäinen ja sen käyttöikä on loppu. Höyrykostutin on poistettu käytöstä epäkuntoisena. Höyrykostutin tulee vaihtaa, sekä kytkeä uudelleen käyttöön.

*Kuva 16. Iv-konehuoneessa sijaitseva höyrykostutin.*
