WÄRTSILÄ VASA 8R22C -KONEEN 80 000 TUNNIN HUOLTO

Opinnäytetyön aiheena oli Alfons Håkans Oy:n hinaaja Apollonin pääkoneiden 80 000 tunnin huollon toteutus ja raportointi.

The subject of this study was to actualize and report the results of the 80 000 hour maintenance performed on the main engines onboard the tug boat Apollon owned by Alfons Håkans Ltd.

Kuva 1. Apollonin pääkone ME2 (Kuva: Liisa-Maija Palviainen)

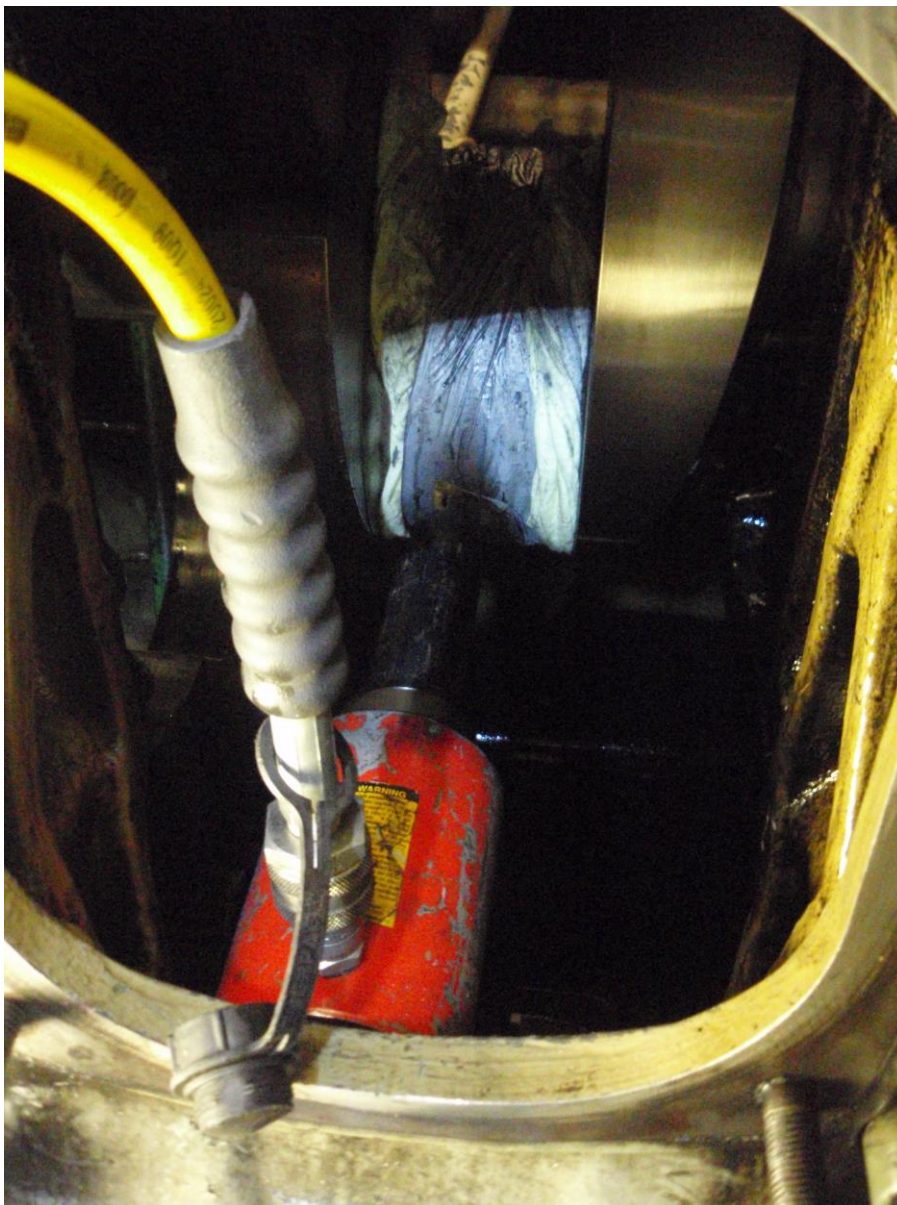
Kuva 26. Lohkon levitys tunkilla (kuva Liisa-Maija Palviainen)

Mikäli pesän alaosa on liian ahdas voidaan lohkoa levittää tunkilla. Esimerkiksi ME1 laakeri nro 4:n kohdalla jouduttiin toimimaan näin: 20t tunkki, jonka jatkeena oli kestävä putki, asennettiin poikittain viereiseen lohkoon. Tunkkiin pumpattiin paineeksi 300bar, kunnes alaosa irtosi. Tässä toimituksessa tulee kuitenkin noudattaa erityistä varovaisuutta, sillä liiallinen levittäminen saattaa aiheuttaa lohkon pysyviä vaurioita.

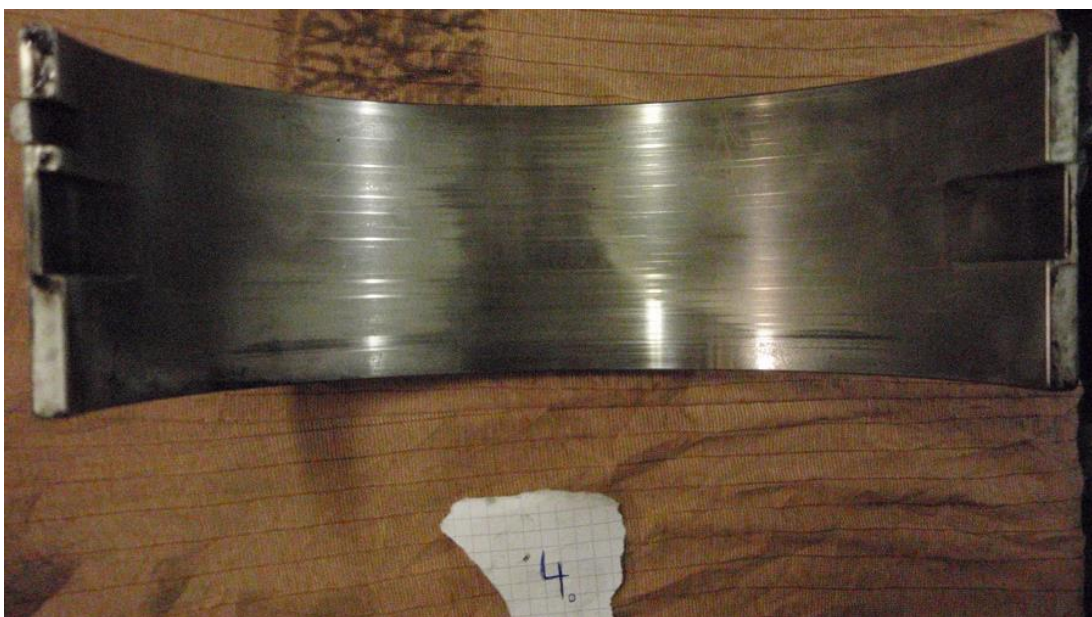
Kuva 27. Raamilaakeri SB4 (kuva Liisa-Maija Palviainen)

Kaikki raamilaakerit tarkastettiin ja tarvittaessa laakeri vaihdettiin uuteen. Pääkoneesta ME1 vaihdettiin laakerit nro 2, 4, 5, 8 ja 9, sekä kilpilaakeri. Pääkoneesta ME2 vaihdettiin laakerit nro 4, 5, 6 ja 9, sekä kilpilaakeri.

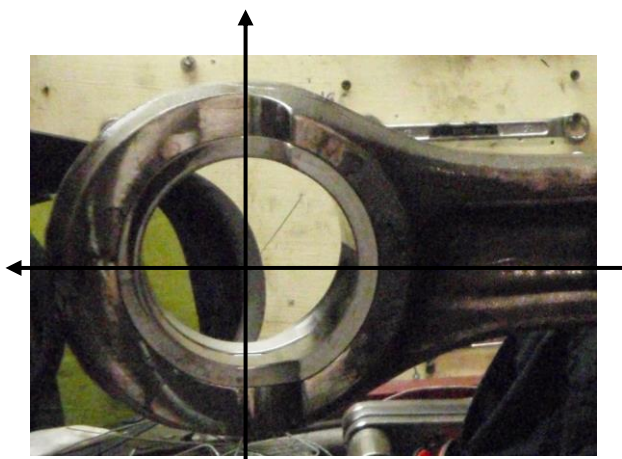
SMALL END

ME1								
	1	2	3	4	5	6	7	8
1L	+15	+15	+14	+16	+14	+15	+14	+16
1R	+15	+15	+15	+15	+14	+14	+14	+16
2L	+15	+16	+16	+17	+15	+16	+15	+17
2R	+15	+16	+16	+17	+15	+16	+14	+17

ME2								
	1	2	3	4	5	6	7	8
1L	+11	+13	+13	+13	+12	+12	+12	+13
1R	+12	+13	+12	+13	+12	+12	+12	+12
2L	+13	+14	+13	+14	+12	+13	+12	+13
2R	+13	+14	+14	+14	+12	+13	+12	+13

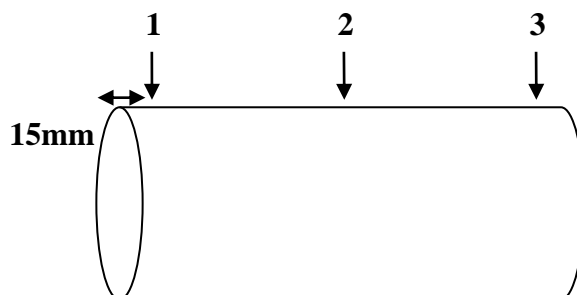
MÄNNÄNTAPPI ME2

Männäntappi ME2								
	1	2	3	4	5	6	7	8
1	+1	+2	+1	+1	+1	+1	+1	+2
2	+1	+2	+0	+1	+1	+1	+1	+2
3	+1	+1	+1	+1	+1	+1	+1	+2

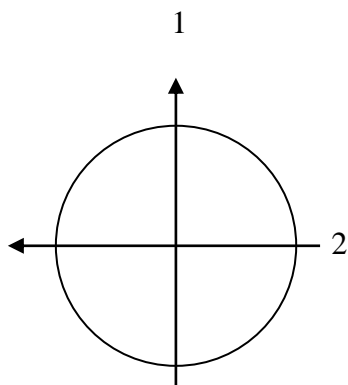
MÄNNÄNTAPIN REIKÄ ME2

Männäntapin Reikä ME2								
	1	2	3	4	5	6	7	8
1L	+5	+5	+5	+5	+4	+5	+4	+5
1R	+5	+5	+5	+5	+5	+5	+4	+5
2L	+4	+4	+4	+4	+4	+4	+4	+4
2R	+3	+4	+3	+4	+4	+4	+4	+4

Notes: ME1 2253, 82233h, measured, wearing in limits, not documented
