Kotkan kaupunkisuunnittelun pienoismallit

Konservaattorin suosituksen rakentuminen kokoelmavalinnassa

Metropolia Ammattikorkeakoulu

Opinnäytetyö

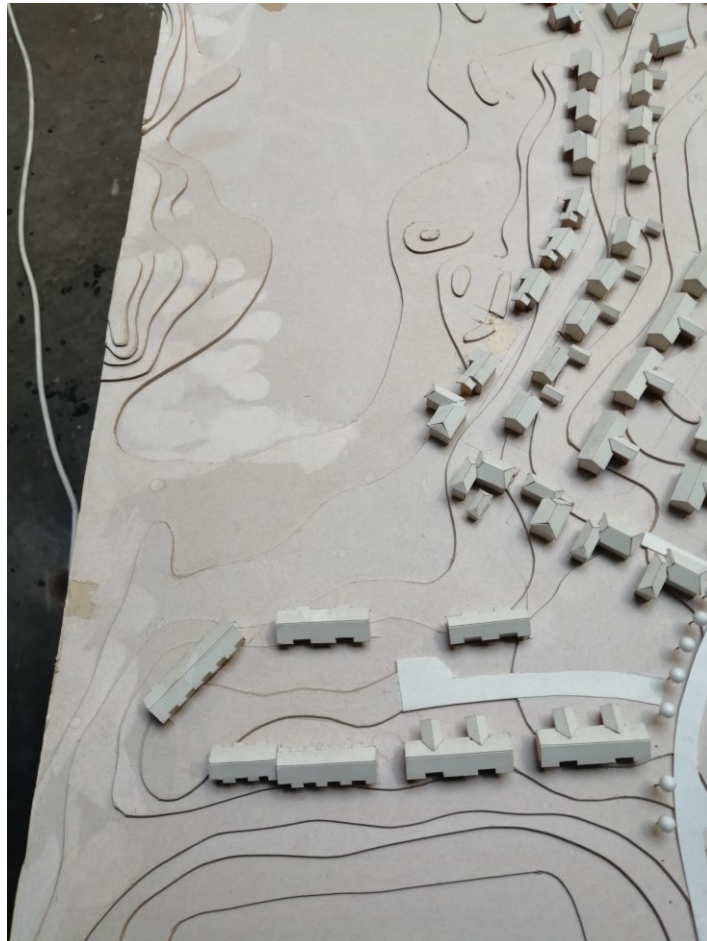
Kuva 2, pölykerros pienoismallin päällä

Roikkuvat kasvinosat ja rakennukset, lasinsirut lattialla, sokeritoukat ja seinällä näkyvä tumma kosteusvana loivat vaikutelman pienoismallien olemuksesta heitteille jätettyinä esineinä. Pintalika ja varastointi vääristivät kokonaisvaikutelmaa ja kuntoarviota varten katsoin tarpeelliseksi nähdä kohteet lähempänä niiden todellista olotilaa, joten päädyin pintapuhdistamaan kohteet kaupungintalolla.

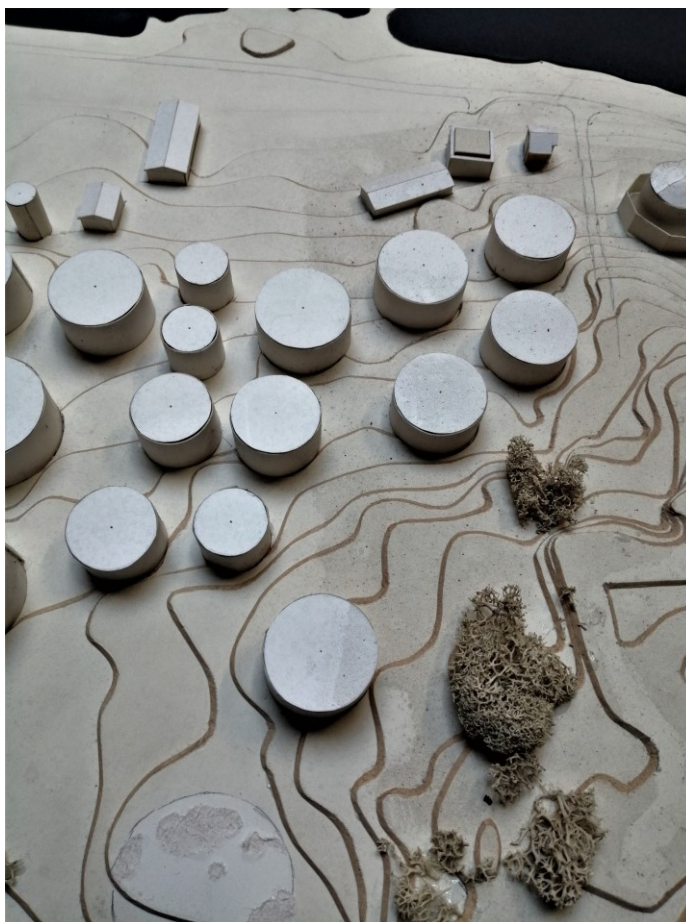
Kuva 3, pienoismallin pintapuhdistus

Kuvassa 3 on vasemmalla näkyvässä puhdistettu ja oikealla puhdistamaton alue. Imuroidessa syntyi hyvä käsitys kokonaisuudesta ja pienoismallien hauraudesta. Nopeasti rakennetut työmallit olivat todella herkkiä, mutta mitään vahinkoa ei kuitenkaan imuroidessa sattunut.

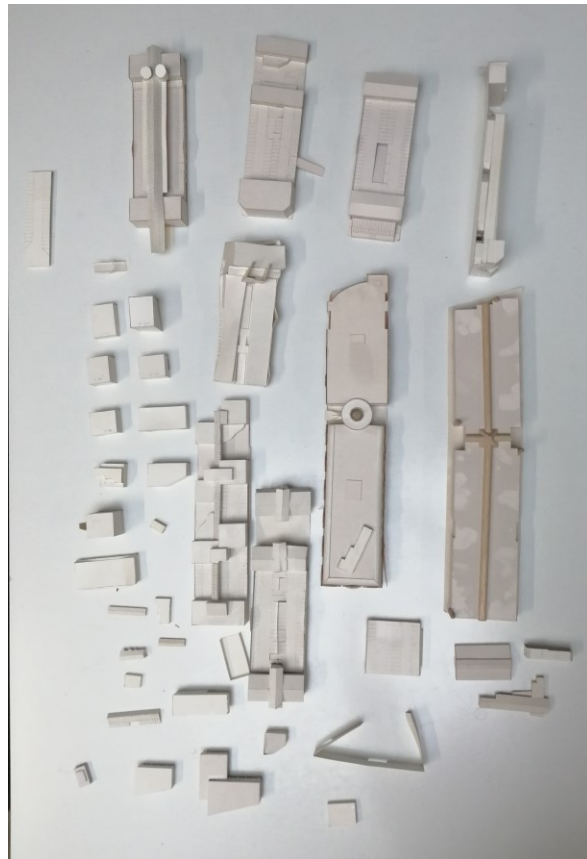
Kuva 6, irto-osia Karhulan keskustan pienoismallista

Kuvassa näkyvät osat ovat versioita moottoritien kanjoniin jo suunnitellusta kateesta ja linja- auto aseman vaihtoehtoisia rakennuksia. Selvästi tapaturmaisesti irronneita rakennuksia konservointikokeiluihin valitussa mallin osassa oli kaksi.

Nämä rakennukset kiinnitettiin. Kuvaus kiinnitystekniikasta on liitteenä (LIITE 4). Toisena vauriona kyseisessä mallissa on pahvin kulman delaminaatio (kuva 7).

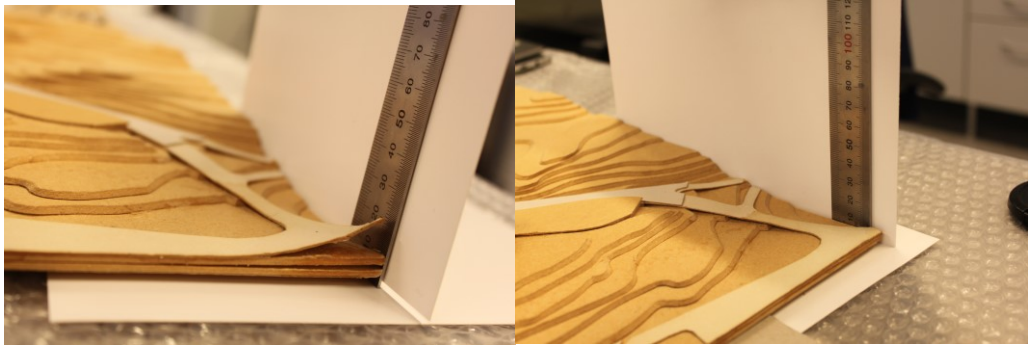
Kuva 7, pahvikerrosten erkaantuminen ennen konservointia ja sen jälkeen

Delaminaatiot kiinnitettiin käsittelyn helpottamiseksi. Mallin pohjamateriaalin ulkopuolelle ulottuvat osat suoristettiin ja niille suunniteltiin tuennat etafoamista säilytystä varten. Irronnut silta kiinnitettiin uudelleen. Kuvat ja kuvailut näistä korjauksista ja kuvat ennen ja jälkeen konservoinnin on esitetty liitteenä (LIITE 4 ja 5).

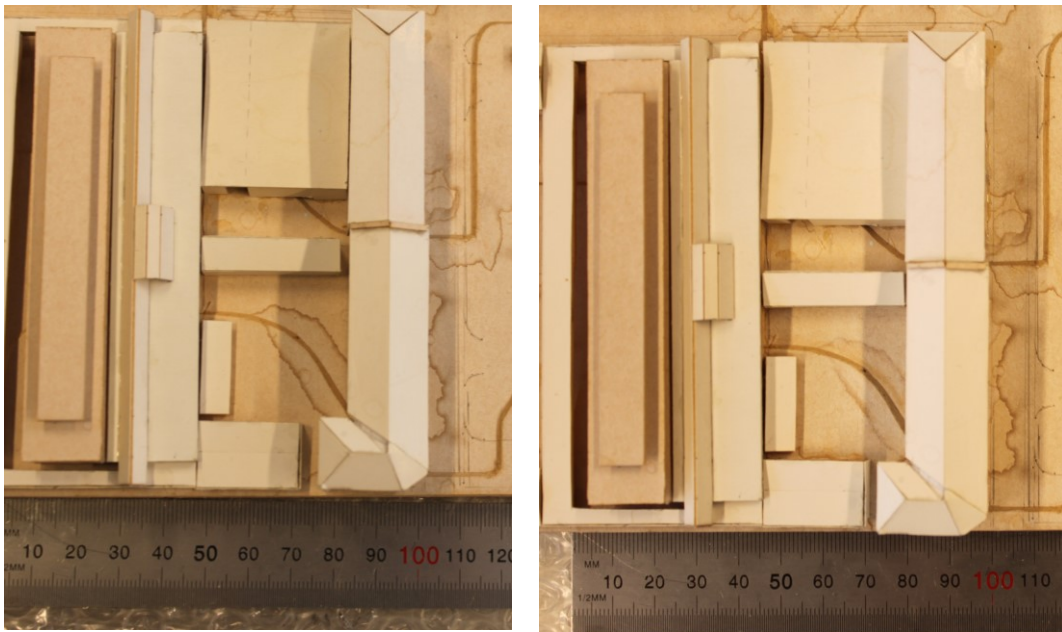
Kuva 8, ennen geelipesua ja sen jälkeen. Pesty alue näkyy rakennusten muodostamalla sisäpihalla

Kotkansaaren työmallin osan konservoinnissa kiinnitettiin kaksi irronnutta ja useita huonosti paikallaan olevia rakennuksia, ja kiinnitettiin mallin reunoilta delaminoituvia pahvikerroksia. Osittain irti olevien rakennusten alle vietiin liimaa pienellä siveltimellä käyttäen suojana melinex- suikaletta. Rakennusten kohottamisessa apuvälineinä käytettiin etafoam- kiiloja ja palettiveistä. Kuvat pienoismallista ennen ja jälkeen konservoinnin ja murtuneen kulman konservointi on esitetty liitteenä (LIITE 6 ja 7). Näiden toimenpiteiden lisäksi kokeiltiin kauppatorin alueen virtausvanojen siirtoa geelipesulla. (Kuva 8)

Geeli valmistettiin sekoittamalla gellan gel- jauhetta deionisoituun veteen valmistajan ohjeiden mukaisesti 3% liuokseksi ja lämmittämällä liuosta kunnes se paksuuntui. Seos valettiin petrimaljaan ja sen annettiin jäähtyä. Syntynyt geeli leikattiin pestävän alueen muotoiseksi. Kohteen ja geelin välissä käytettiin hollytex- kangasta geelin käsittelyn helpottamiseksi. Pesu tapahtui pitämällä

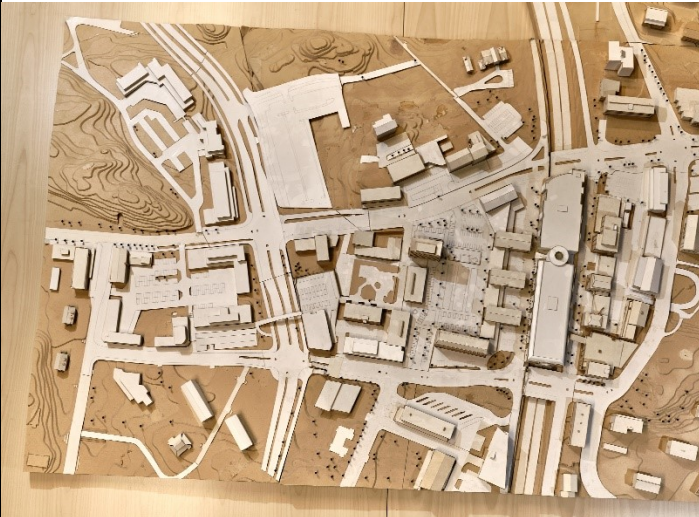
Karhulan kes- kusta		Työmalli 1:500	1970- 1990
Materiaali/t Pahvi, kartonki, nuppineulat, liima	Kuva

Karhulan kes- kusta		Työmalli 1:500		1970- 1990
Puuttuva osa		Irronnut/irtonainen osa		Vesivaurio
3		2		1
Foxing		Repeämä/taite		Delaminoituma
1		3		3
<p>Käyttötiedot</p> <p style="text-align: center;">Kaupunkisuunnittelun luoma malli Karhulan keskustan alueen suunnittelutyöhön.</p>				
<p>Lisätietoja</p> <p style="text-align: center;">Malliin kuuluu useita irto-osia, jotka ovat varas- toituna mallin yhteydessä. Irto-osat ovat suun- nitelmia moottoritien kanjonin peitteiksi, erilai- sia linja-autoaseman lisärakennuksen versioita sekä bussi. Nämä osat eivät todennäköisesti ole olleet mallissa kiinteästi kiinni, vaan ne on tehty vaihdettaviksi. Mallissa on näkyvissä useita tehtyjä muutoksia.</p>

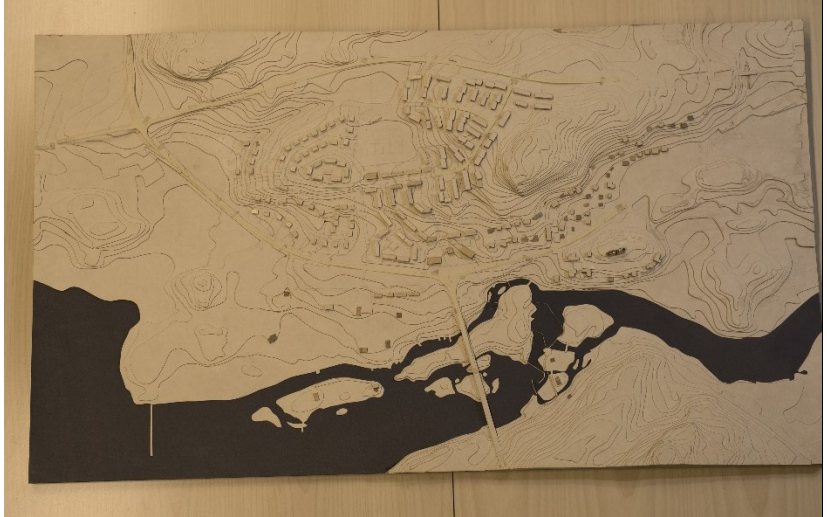
Pirosenvuori ja Lankila			Työmalli 1:1000 198			1980		
Materiaali/t			Kuva					
Kalustelevy, pahvi, kartonki, paperi, liima

Osat ja mitat (mm)								
955 x 550								
KUNTO								
Vauriot asteikolla 0,-3								
Puuttuva osa			Irronnut/irtonainen osa			Vesivaurio		
0			1			0		
Foxing			Repeämä/taite			Delaminoituma		
2			0			1

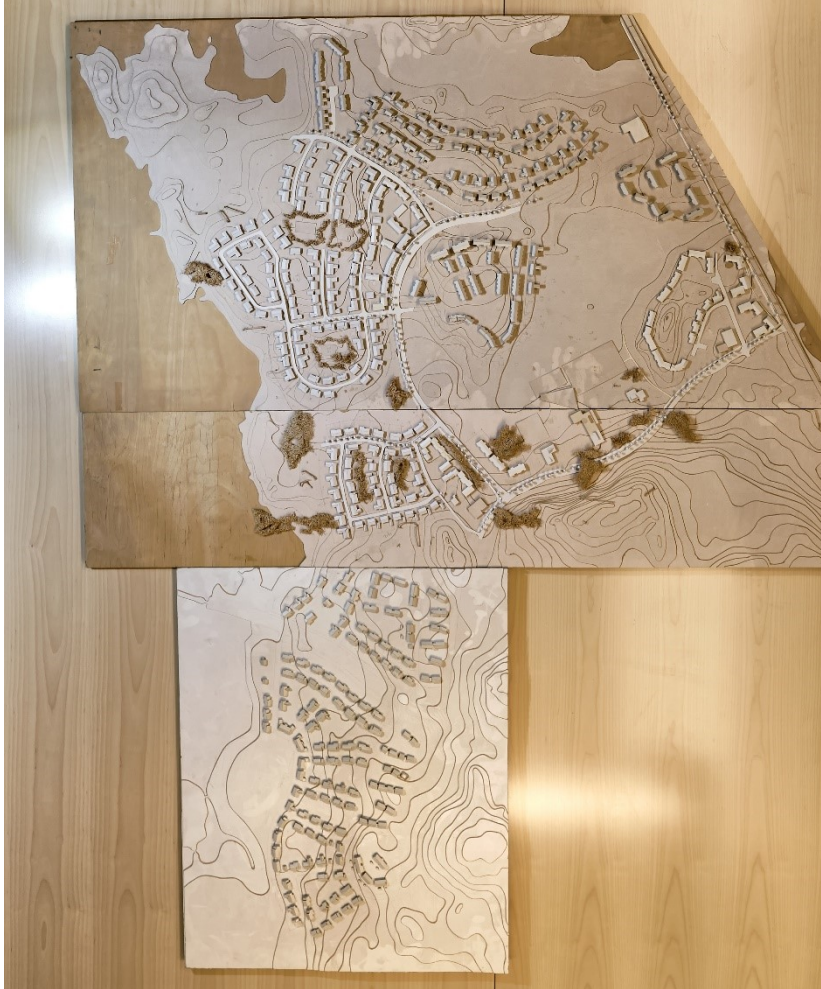
Mussalo Etukylä Työmalli 1:1000 1970-1980	
<p>Materiaali/t</p> <p>Viilutettu rimalevy, pahvi, kartonki, nup- pineulat, liima, lanka, jäkälät</p>	<p>Kuva</p>

Mussalo Etukylä Työmalli 1:1000 1970-1980		
KUNTO Vauriot asteikolla 0, 1-3		
Puuttuva osa 1	Irronnut/irtonainen osa 3 (jäkälät)	Vesivaurio 0
Foxing 1	Repeämä/taite 1	Delaminoituma 1
<p>Käyttötiedot</p> <p>Kaupunkisuunnittelun työmalli Mussalon Etukylän alueesta. Mallit ovat materiaalien vaihtelusta päätellen mahdollisesti keskenään eri ikäiset, mutta osa samaa kokonaisuutta.</p>

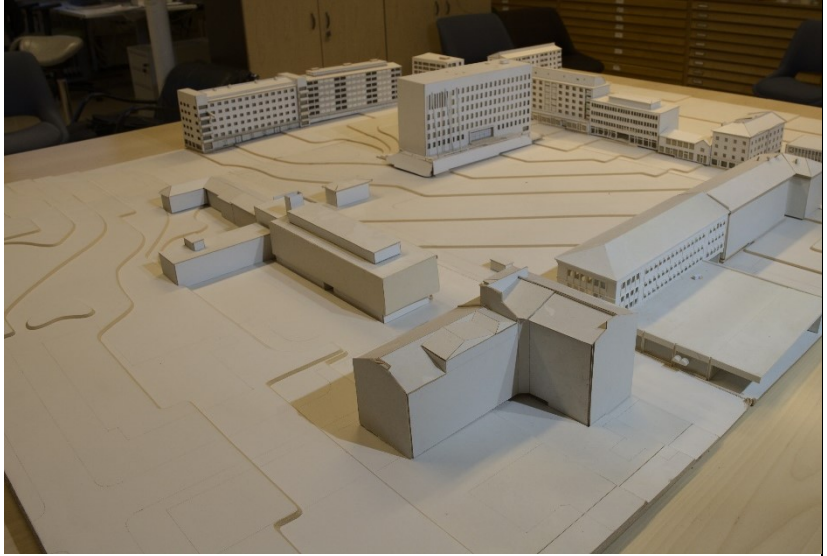
Kotkan Kauppatori 1990		Työmalli 1:200	
Materiaali/t	Kuva		
pahvi, kartonki, pa- peri, liima, muovi

Kotkan Kauppatori Työmalli 1:200 1990		
Puuttuva osa 0	Irronnut/irtonainen osa 3	Vesivaurio 0
Foxing 0	Repeämä/taite 3	Delaminoituma 3
Käyttötiedot Kaupunkisuunnittelun luoma malli Kauppatorin alueesta.

Malli poikkeaa muista mittakaavansa puolesta ja on vaikuttava, mutta vaatii melko paljon konservointitoimenpiteitä ollakseen esityskelpoinen.

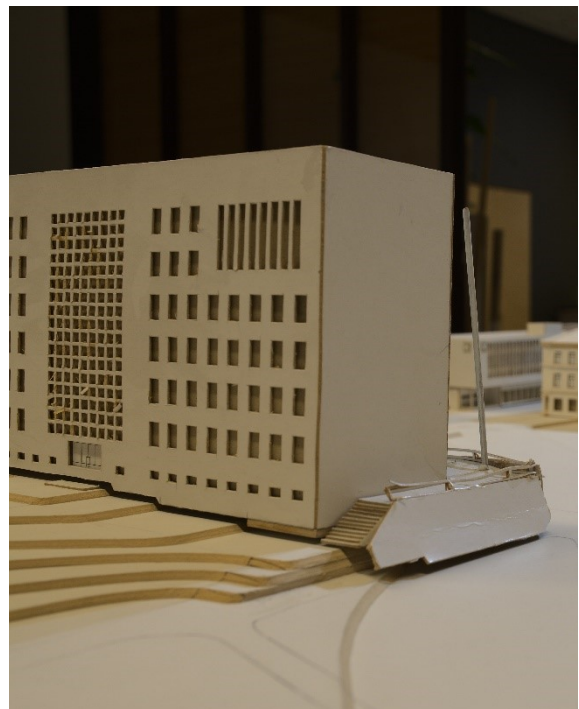
Kuvassa Kaupungintalon pienoismallin vaurioitunut portaikko ja ikkunarivistöt.

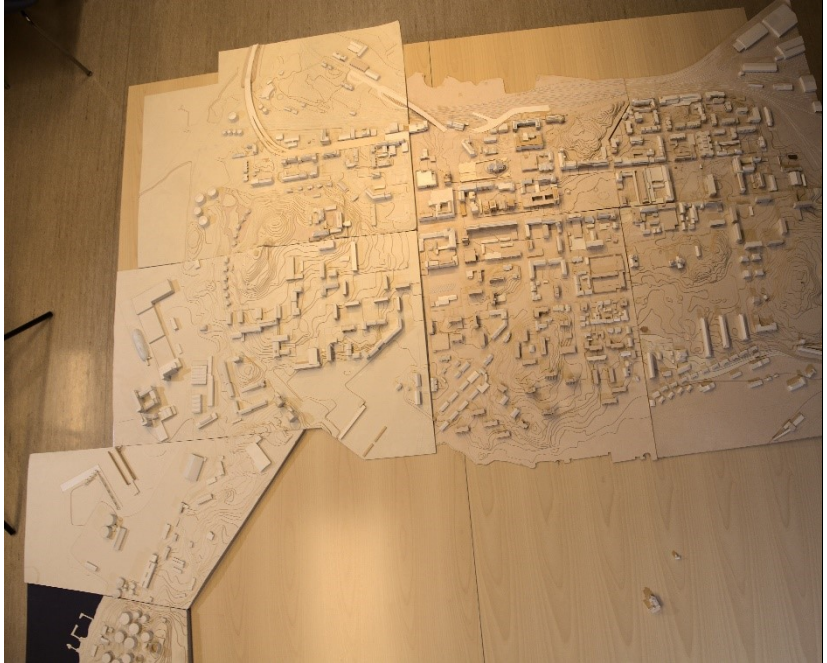
Kotkansaari Keskusta Työmalli 1:1000 1970-1990		
Materiaali/t	Kuva	
pahvi, kartonki, pa- peri, liima

Osat ja mitat (mm)	A. 865 x 725 B. 715 x 575 C. 1025 x 700 D. 925 x 630	E. 700 x 660 F. 660x 530 G. 850 x 470 H. 735 x 530
KUNTO Vauriot asteikolla 0,-3		
Puuttuva osa	Irronnut/irtonainen osa	Vesivaurio
2	3

Kotkansaari Keskusta Työmalli 1:1000 1970-1990		
		1
Foxing 1	Repeämä/taite 1	Delaminoituma 3
<p>Käyttötiedot</p> <p>Kaupunkisuunnittelun luoma malli keskusta- alueesta, yltäen Kantasatamasta Katariinaan. Mallia on käytetty ainakin hyväntuulentien kaupunkiin laskeutuvan osaan suunnitteluun ja mahdollisesti kantasataman alueen varastorakennusten hahmotteluun.</p>		
<p>Lisätietoja</p> <p>Mallissa on paljon huolellisesti toteutettuja yksityiskohtia.</p> <p>Mallissa on eri sävyisinä toteutettuja rakennuksia, joita vaaleammat edustavat uudempaa suunnittelua. Värierojen avulla on mahdollista tarkastella alueiden suunnittelua.</p> <p>Uusimmat, 90- luvulta peräisin olevat osat esittävät öljysäiliöitä, jotka aikanaan olivat Kotkalle tunnusomaiset mereltä päin saapuessa</p> <p>Kokonaisuudessa on irrallisia ja huonosti kiinnitettyjä osia melko paljon, ja Kantasataman ja Kauppatorin alueella on häiritseviä vesivaurioita. Malli tarvitsee todennäköisesti jonkin verran konservointitoimenpiteitä, jos sitä halutaan esittää.</p>

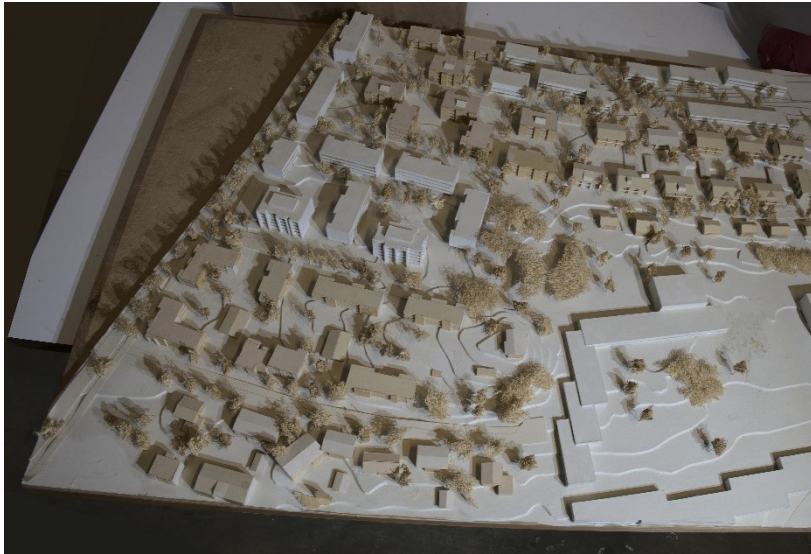
Karhula Pohjoinen ja Raitit työmalli 1:500 1970-1990	
Materiaali/t kalustelevy, maalattu pahvi, kartonki, pa- peri, liima, jäkälä,	Kuva

Karhula Pohjoinen ja Raitit- malli karsiutui, sillä jäkälästä toteutettujen yksityiskohtien suuri määrä tekee sen pintapuhdistuksesta erityisen hidasta ja mallin kerrostalojen pahvimateriaalin todettiin jo kuntoarviossa olevan niin pitkälle hapantunut, että sen konservointiin varattava aika olisi kohtuuton.

Karhula Pohjoinen ja Raitit työmalli 1:500 1970-1990		
Puuttuva osa 1	Irronnut/irtonainen osa 3	Vesivaurio 0
Foxing 0	Repeämä/taite 0	Delaminoituma 0
<p>Käyttötiedot</p> <p>Kaupunkisuunnittelun luoma malli alueesta. Pohjoisen alueen malli on mahdollisesti vanhempi, ja uudempi raittien alue on tehty sille jatkoksi aluetta suunniteltaessa.</p>

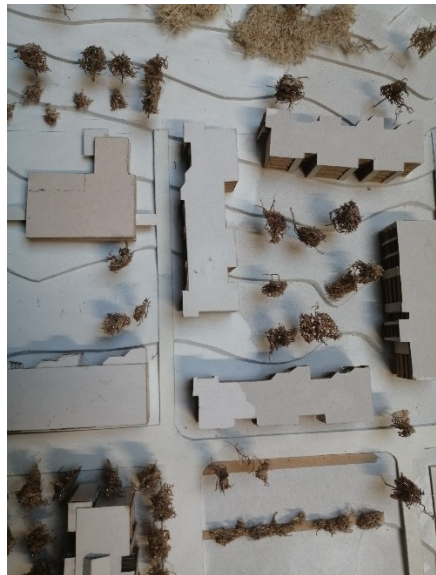
Jäkälämäntyjä pienoismallissa

Malli sisältää n. 300 jäkälästä ja hyönteisneuloista valmistettua mäntyä (kuva), jotka irtoavat helposti ja tekevät mallin puhdistamisesta erityisen työlästä.

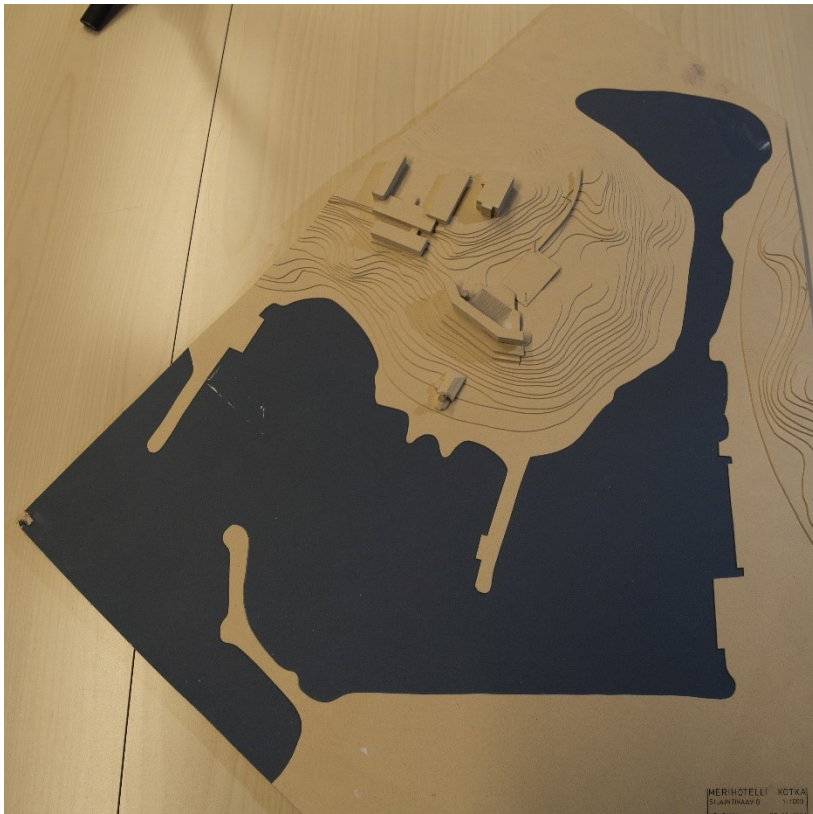
Meriniemi Hotelli 1991		Esitysmalli 1: 1000	
Materiaali/t	Kuva		
MDF- kalustelevy, maali, pahvi

Meriniemi Hotelli 1991			Esitysmalli 1: 1000		
Puuttuva osa	Irronnut/irtonainen osa	Vesivaurio	0	2	0
Foxing	Repeämä/taite	Delaminoituma	0	0	0
<p>Käyttötiedot</p> <p>Arkkitehtitoimiston luoma pienoismalli, toteutumaton suunnitelma. Hyväkuntoinen.</p>

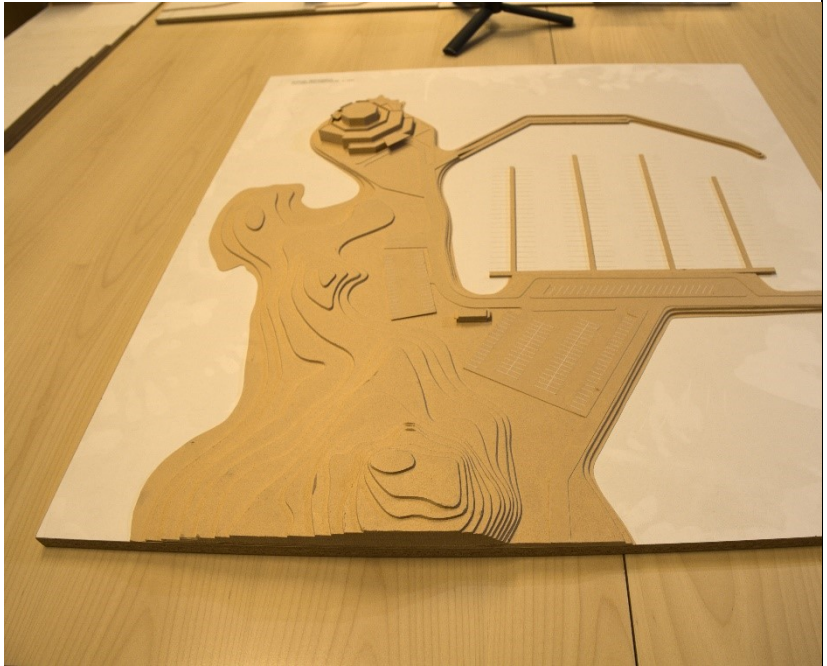
Merikeskus 1990		Esitysmalli 1:500	
Materiaali/t kalustelevy, pahvi, langat		Kuva

Merikeskus 1990		
Eesitysmalli 1:500		
Puuttuva osa 0	Irronnut/irtonainen osa 2	Vesivaurio 0
Foxing 0	Repeämä/taite 0	Delaminoituma 0
<p>Käyttötiedot</p> <p>Arkkitehtitoimiston luoma pienoismalli, toteutumaton suunnitelma. Melko hyväkuntoinen.</p>

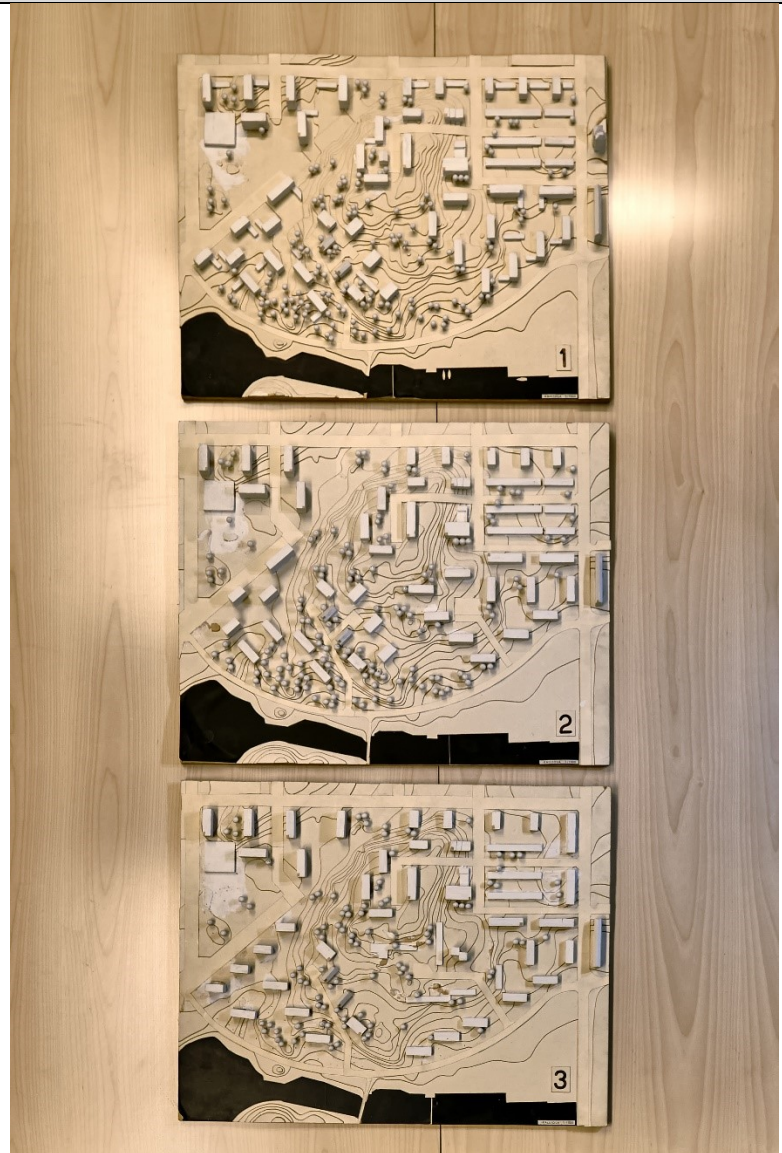
Kotkansaari Kalliola
1960

Kotkansaari Kalliola Massoittelumalli 1:1000 1960		
KUNTO		
Vauriot asteikolla 0,1-3		
Puuttuva osa	Irronnut/irtonainen osa	Vesivaurio
0	2	0
Foxing	Repeämä/taite	Delaminoituma
1	0	0
Käyttötiedot		
Kolmen vaihtoehdoisen mallin sarja rannan rakennusryhmien suunnitteluun.

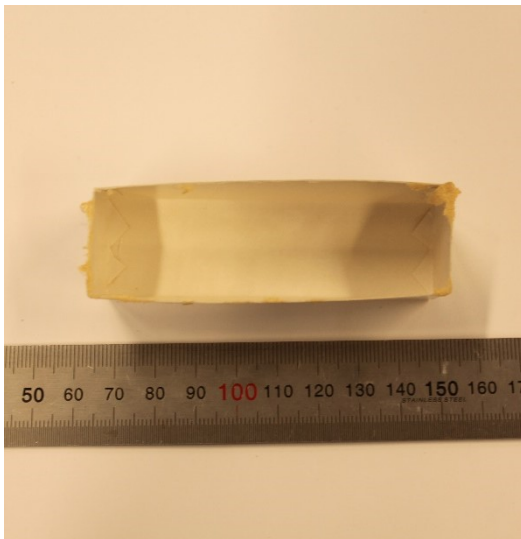
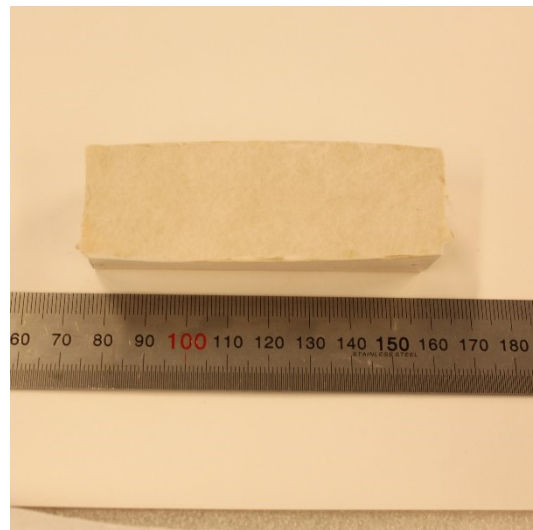
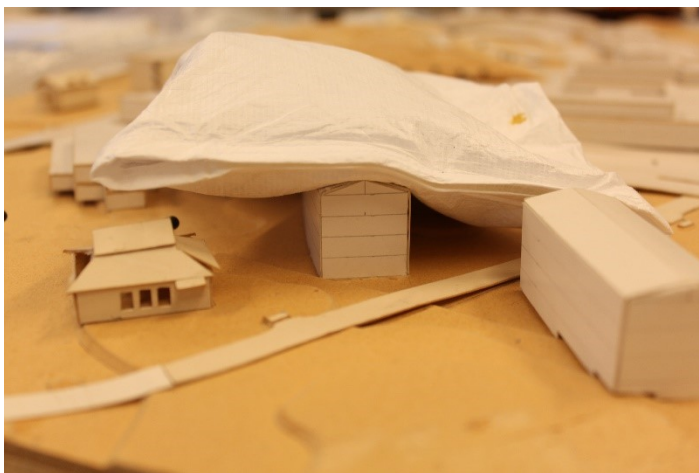
Irtorakennuksen kiinnitys

Liimauspinta- ala on hyvin vähäinen, joten liimauspinta- alaa kasvatettiin japanin- paperilla

Liimauksessa painon avulla.

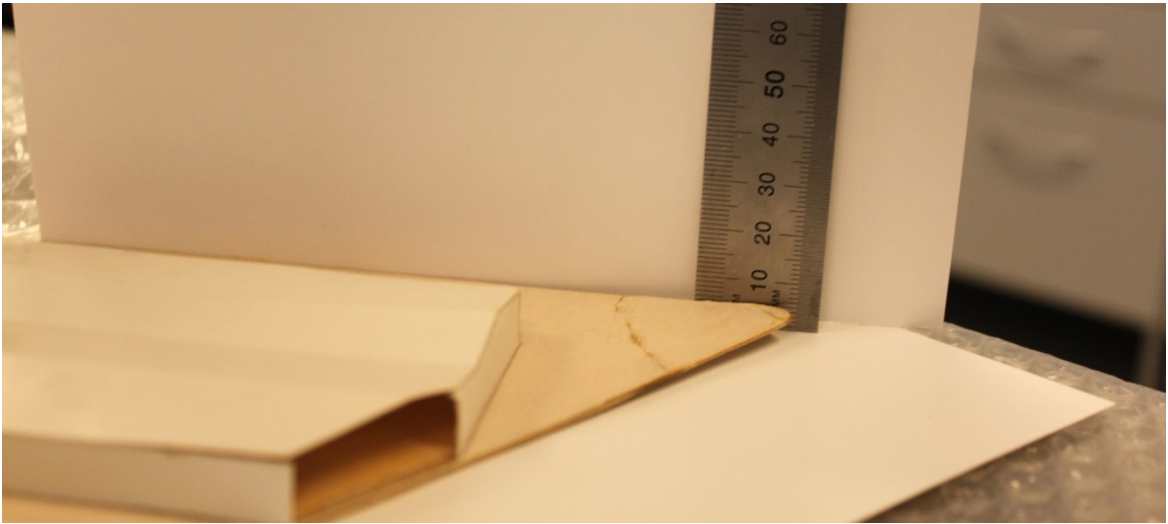
Kulman alapinnalla on havaittavissa puristuksesta johtuva deformaatio; materiaali on painunut kasaan.

Puristus on hyvä toteuttaa hyvin hellävaraisesti.
