Satakunnan ammattikorkeakoulu
Satakunta University of Applied Sciences

Konevaraston korjaussuunnitelma

RAKENNUS- JA YHDYSKUNTATEKNIIKAN TUTKINTO-
OHJELMA
2022

Tekijä Haukijärvi, Lauri	Julkaisun laji Opinnäytetyö, AMK	Päivämäärä kesäkuu 2022
	Sivumäärä 32	Julkaisun kieli suomi
Julkaisun nimi Konevaraston korjaussuunnitelma		
Tutkinto-ohjelma Rakennus- ja yhdyskuntatekniikan tutkinto-ohjelma		
Tiivistelmä <p>Tämän opinnäytetyön tavoitteena oli löytää kustannustehokas ratkaisu kylmän konevaraston muuttamisesta lämpimäksi korjaamotilaksi. Opinnäytetyön kohteena oleva konevarasto sijaitsee Siikaisissa ja on tällä hetkellä maatilan käytössä. Konevarasto koostuu kahdesta eri tilasta, jotka olisi tarkoitus yhdistää.</p> <p>Opinnäytetyössä tehtiin kohteeseen kuntoarvio, jossa apuvälineenä käytettiin lämpökameraa. Tilaajan toiveiden perusteella sekä kuntoarvion tuloksien myötä kohteeseen laadittiin tarveselvitys. Tarveselvityksen avulla laadittiin kustannusarvio konevaraston korjaamiseen aiheutuvista kuluista.</p> <p>Opinnäytetyössä oli tarkoitus löytää kustannustehokas ratkaisu, joten vertailun vuoksi konevaraston korjaamisen kustannuksia verrattiin kokonaan uuden konevaraston rakentamis

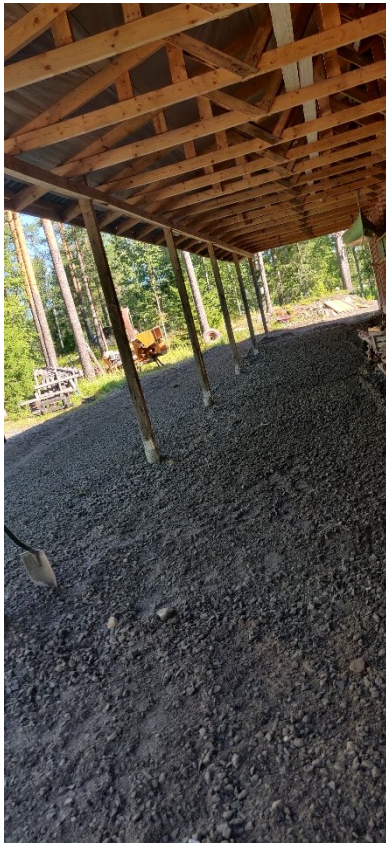
Ensimmäisenä osa-alueena kuntoarviossa on aluerakenteet. Hallin pihapiiriä on paranneltu säännöllisin väliajoin ja viimeisimpänä huoltotoimenpiteenä on pihan sorastus 0–32 mm kalliomurskeella vuonna 2020 (Kuva 8). Pihan sorastuksen yhteydessä tarkastettiin ja korjattiin maan pintojen kaatoja rakennuksesta pois päin. Pihapiirissä sijaitsevaan asuinrakennukseen on tehty salaojakorjaus vuonna 2010, jolloin myös hallin salaojien kunto on tarkistettu. Katoksen ansiosta länsipuolella hallia sadevedet ajautuvat katolta 4 m päähän rakennuksen perustuksista. Itäpuolelta rakennusta puuttuu rännit ja sadevesijärjestelmä, jotka uusitaan kesällä 2022. Sokkeleiden ympärille on uusittava vieruskaista, koska paikoittain siinä esiintyy viherkasveja (Taulukko 2).

Kuva 8. Katoksen sorastus.

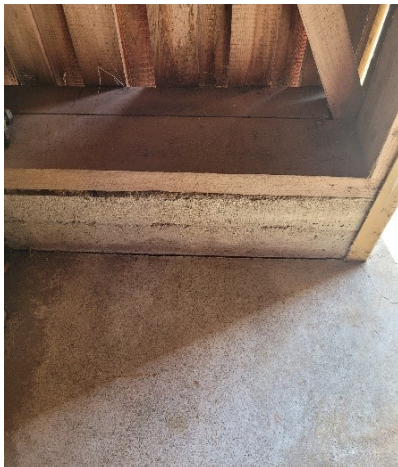
Hallin perustukset ja sokkelit ovat hyvässä kunnossa (Kuva 9). Hallissa on kauttaaltaan lattiana 120 mm teräsbetonilaatta. Lattialaatta on hyvässä kunnossa lukuun ottamatta muutamaa pientä halkeamaa. (Taulukko 3.) Puusepän verstaan toiminnan myötä lattialla on ollut paksu kerros purua, joten lattiapintana oleva betoni ei ole kärsinyt maatalouden koneiden rasiuksesta, koska lattialla oleva puru on suojannut sitä.

Kuva 9. Perustukset.

Kuntoluokka	Rakennus-osat: Perustukset ja alapohja
4	Perustuksissa ei painumia
4	Laatassa ainoastaan muutama korjattavissa oleva halkeama

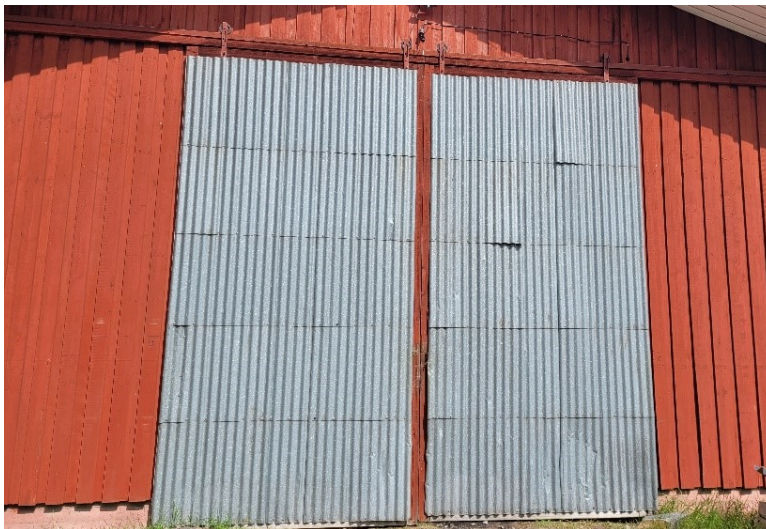
Hallissa on molemmissa päädyissä 4 m x 4 m ovet. Kylmässä päässä oleva ovi on puurunkoinen eristämätön liukuovi, jonka ulkoverhous on pellistä (Kuva 10).

Kuva 10. Eristämätön liukuovi.

Hallin kaikki ovet ovat kunnoltaan välttäviä ja nykykäytössä menettäneet toiminnallisuutensa melkein täysin. Ovet ovat ajan saatossa päässeet kulumaan niin, etteivät ne enää ole tiiviitä. Myös niiden avaamistoiminnot ovat epäkäytännölliset, sillä 4 m x 4 m pariovi vaatii suuren tilan auetakseen verrattaessa nykyaikaisiin nosto-oviin, jotka vievät aukinaisena hyvin vähän tilaa. Ikkunat ovat kunnoltaan heikkoja ja osasta puuttuu vesipelti. (Taulukko 6.) Suurin osa ikkunoista sijaitsee katoksen alapuolella, joten suurta vaaraa ei vesipeltien puutteesta pääse aiheutumaan.

Kuntoluokka	Rakennus-osat: Ikkunat ja ulko-ovet
2	Käyntiovessa lieviä maalivaurioita
2	4x4 ja 2.5x3 pariovissa tiivistys- ja käyntiongelmiä
1	4x4 liukuoven runko revennyt
1	Ikkunoissa tiivistysongelmia sekä vesipeltejä puuttuu

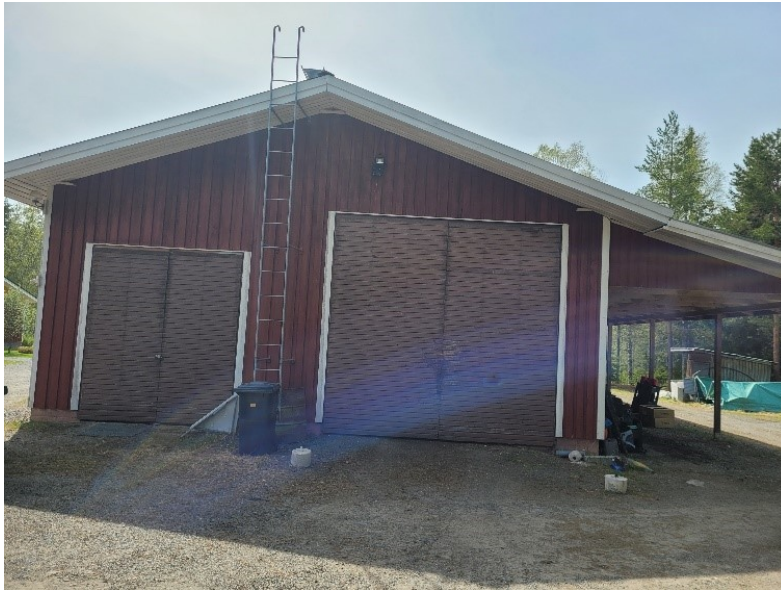
Lämpimällä puolella oleva ovi on eristetty pariovi, jossa ulkoverhous on puusta ja sisäpuoli pellistä. Hallissa olevan autotallin ulko-ovi on tyypiltään sama, mutta kooltaan 2.5 m x 3 m (Kuva 11).

Kuva 11. Eristetyt pariovet

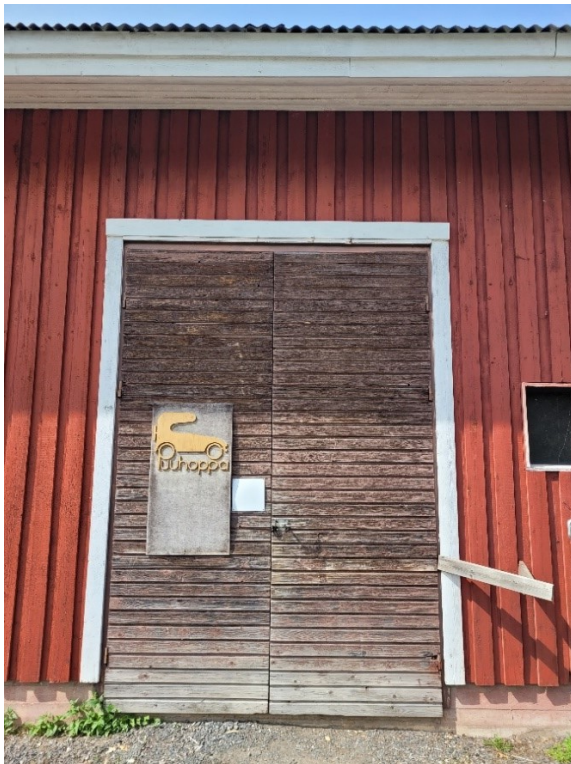
Hallin käyntiovi on puurunkoinen ja puulla verhoiltu ovi, joka on kooltaan 2 m x 3 m (Kuva 12).

Kuva 12. Hallin käyntiovi.

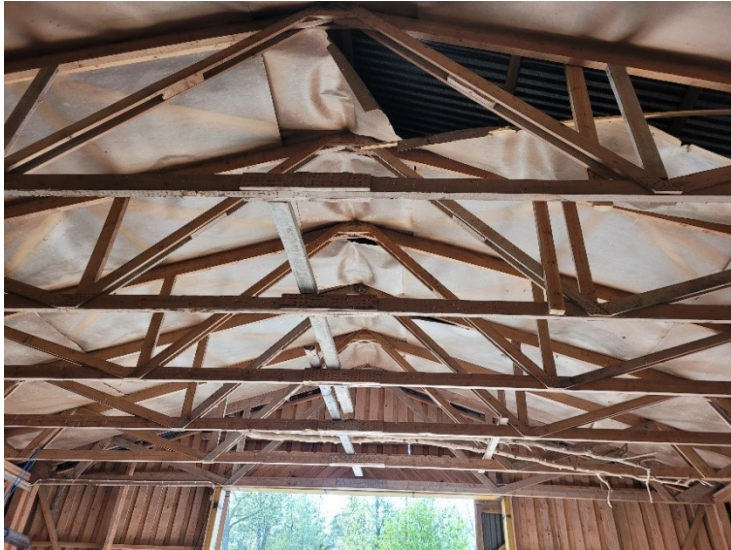
Rakennuksessa oleva peltikate on hyvässä kunnossa (Taulukko 7). Katolle on asennettu uudet kulkusillat vuonna 2010 ja samanaikaisesti lämpökeskuksen piipun ympäriltä vaihdettiin huonokuntoisia katteita uusiin. Aluskate roikkuu paikoittain ja näin ollen on vaihtokunnossa (Kuva 13).

Kuntoluokka	Vesikatot: Peltikate
3	Peltikatetta korjattu 2010
1	Aluskate roikkuu paikoittain

Kuva 13. Vaurioitunut aluskate.

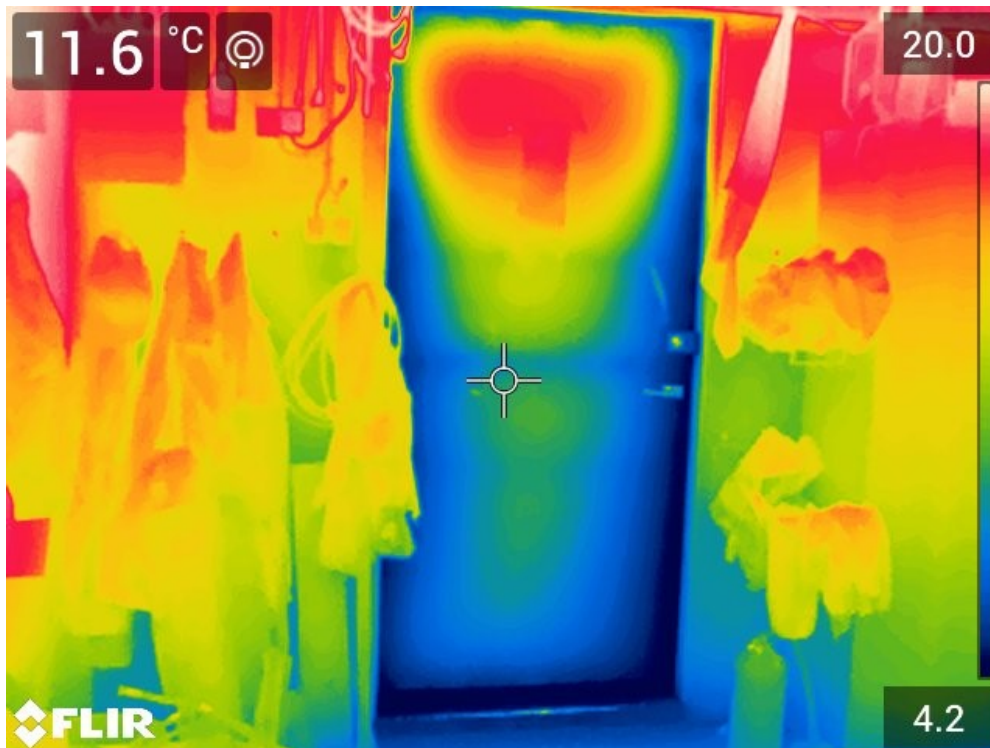
Lämpökuvauksen myötä pystyttiin tutkimaan jo tiedossa olevia ongelmia tarkemmin ja toteamaan niiden korjaustarve tarkemmin. Suurimmat lämpöhäviöt tapahtuvatkin ikkunoiden sekä ovien kautta, joten ne tarvitsevat päivitystä. Seinä- ja kattorakenteista ei löytynyt montaa vakavaa vikaa ja kohdetta korjattaessa tulee esitetyt viat korjata. Eri-tyistä huomiota tulee kiinnittää katon eristykseen sekä rungon yläjuoksuun, joissa molemmissa esiintyy useammassa kuvassa puutteita.

Kuntoarvioinnissa ikkunoista löytyneiden puutteiden myötä lämpökuvauksessa vahvistui se, että ikkunat tulee vaihtaa uusiin. Samaista tiiviysongelmaa oli havaittavissa myös ovien lämpökuvauksen tuloksista. Käyntiovi rajoittuu kylmään hallitilaan eikä näin ollen ole suorassa kosketuksessa ulkoilmaan (Kuva 15). Hallin pariovien alareunassa on noin 50 mm rako, joka johtaa suoraan ulkoilmaan. Tästä aiheutuu suuri lämpöhäviö (Kuva 16). Kyseinen rako tiivistetään purupusseilla, joilla saadaan tiivistettyä rakennetta hieman (Kuva 17). Ikkunat sekä ovet luokiteltiin kuntoluokkiin 1 ja 2, joten näin ollen ne ovat vaihtokunnossa.

Kuva 15. Hallin käyntiovi, lämpökuva 1.

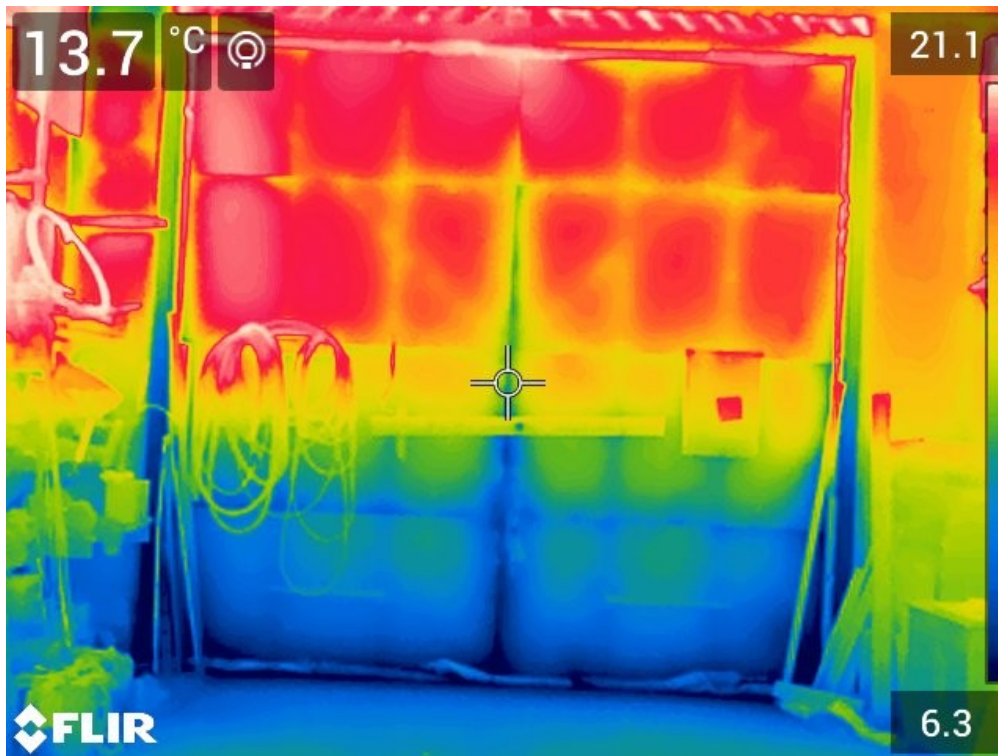
Kuva 16. Hallin pariovet, lämpökuva 5.

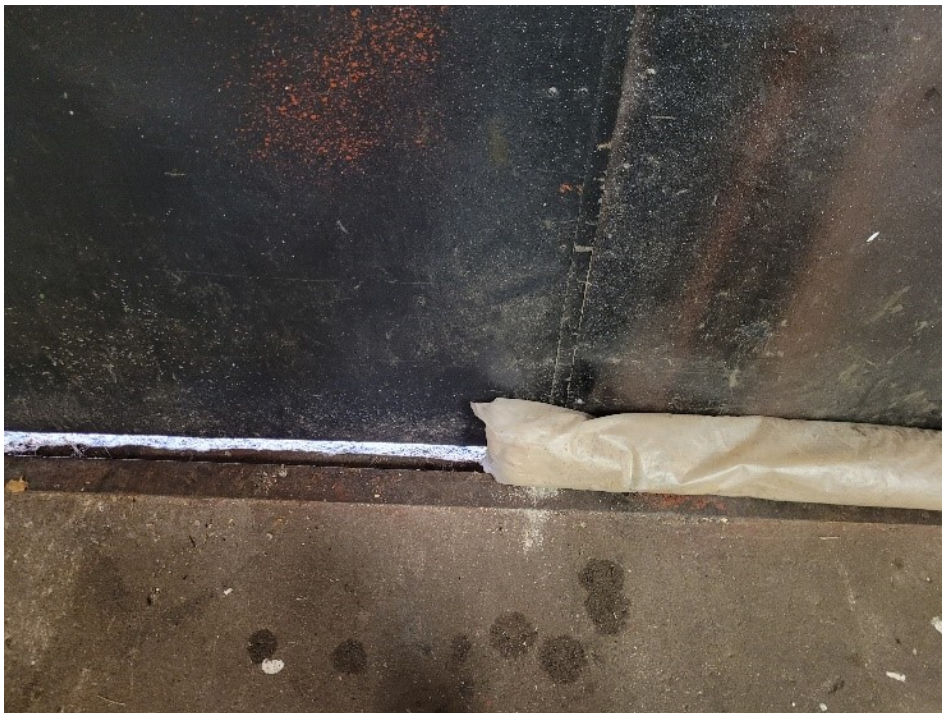
Kuva 17. Havainnekuva pariovien alareunan ilma-araosta sekä tiivistykseen käytettävästä purupussista.

Kuvassa 17 näkyvää purupussia käytetään hallin parioven tiivistykseen. Purupussi on nimensä mukaisesti muovipussi, jonka sisällä oleva puru toimii eristeenä. Pariovi on

hallin ovista eniten käytössä, joten tämä tiivistystapa hankaloittaa oven käytännöllisyyttä paljon. Kylmillä keleillä päivän aikana joudutaan useampaan kertaan tiivistelemään ovea, koska siitä kuljetaan paljon. Lämpö karkaa nopeasti ulkoilmaan, jos alareunan tiivistyksen unohtaa laittaa paikoilleen. Kyseinen tiivistystyyli on ollut alusta asti väliaikainen, mutta nyt se on alkanut tosissaan tulemaan käyttökänsä loppuun. Pariovi on vuosien saatossa kulunut niin paljon, ettei purupusseista saa enää nykyään samaa hyötyä kuin aikaisemmin. Yhtenäisen hallitilan lisäämisen jälkeen suurin päivitystarve on kyseinen ovi sekä sen tiivistystapa. Nykyaikaisella nosto-ovella säästettäisiin huomattava määrä aikaa, kun ei tarvitsisi montaa kertaa päivässä varmistella oven tiiviyyttä.

Rakennuksen käytännöllisyyttä sekä tiiviyyttä saadaan parannettua myös uusilla ovi- ja ikkunavalinnoilla (Kuva 23). Tarkoituksena olisi päivittää vanhat ovet nykyaikaisiin nosto-oviin. Nosto-ovet asennettaisiin vanhojen ovien tilalle ja ne olisivat kooltaan myös samankokoiset kuin nykyiset ovet. Uusilla nosto-ovilla helpotettaisiin kulkua halliin sekä ovien käyttö helpottuisi, kun nykyinen tiivistysongelma saataisiin korjattua.

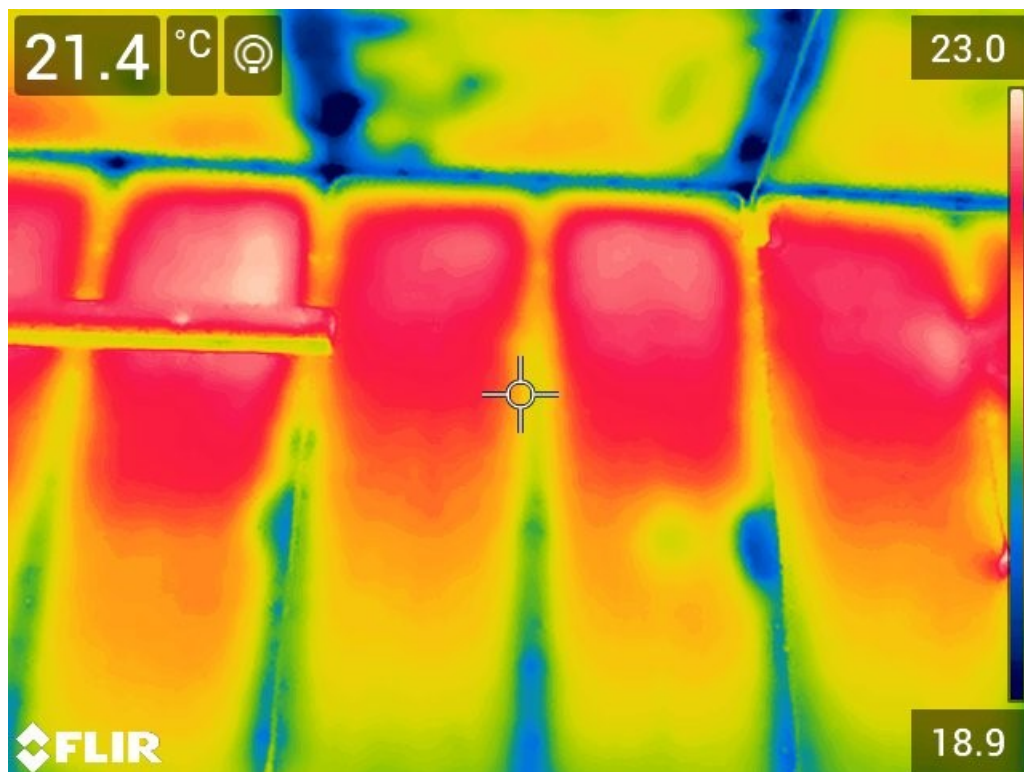
Seinässä oleva eristys on pääsääntöisesti hyvässä kunnossa lukuun ottamatta yhtä nurkkaa, josta eristeet ovat päässeet paikoittain notkahtamaan (Kuva 18). Samaisesta nurkasta on aikoinaan mennyt puruimurin poistoputki suoraan seinän läpi ulkoilmaan. Kyseinen nurkka on puruimurin käytöstä poiston myötä tiivistetty styroxilla (Kuva 19).

Kuva 18. Kuva seinä- ja kattoeristysten kunnosta, lämpökuva 3.

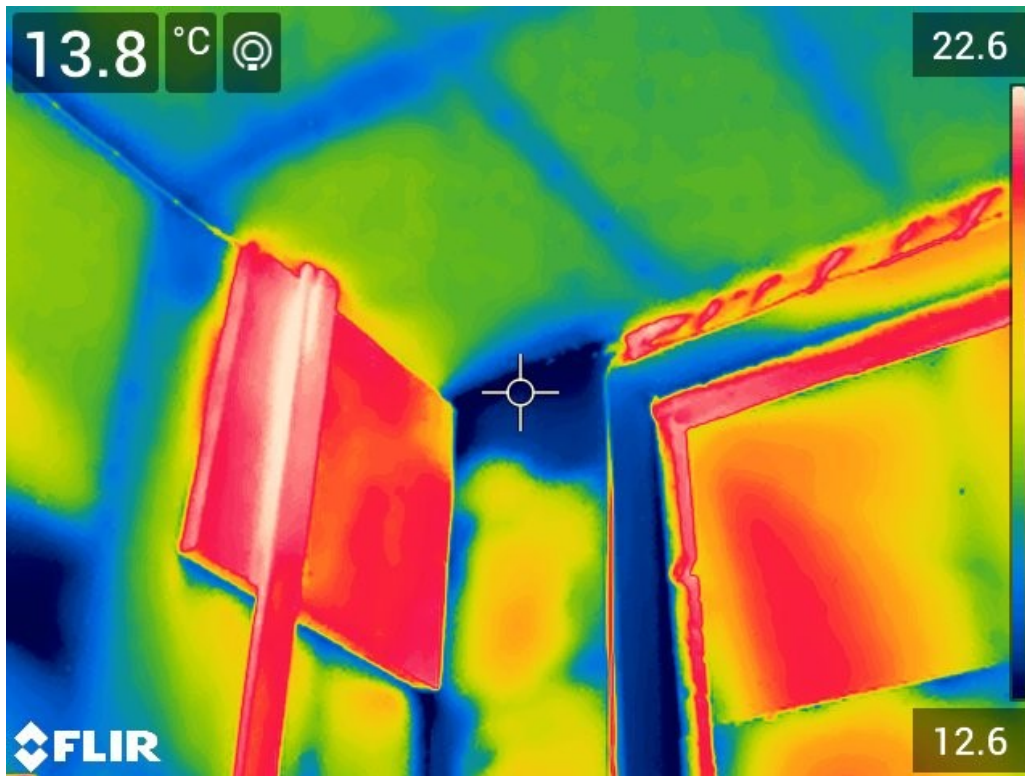
Kuva 19. Nurkan eristevaurio, lämpökuva 4.

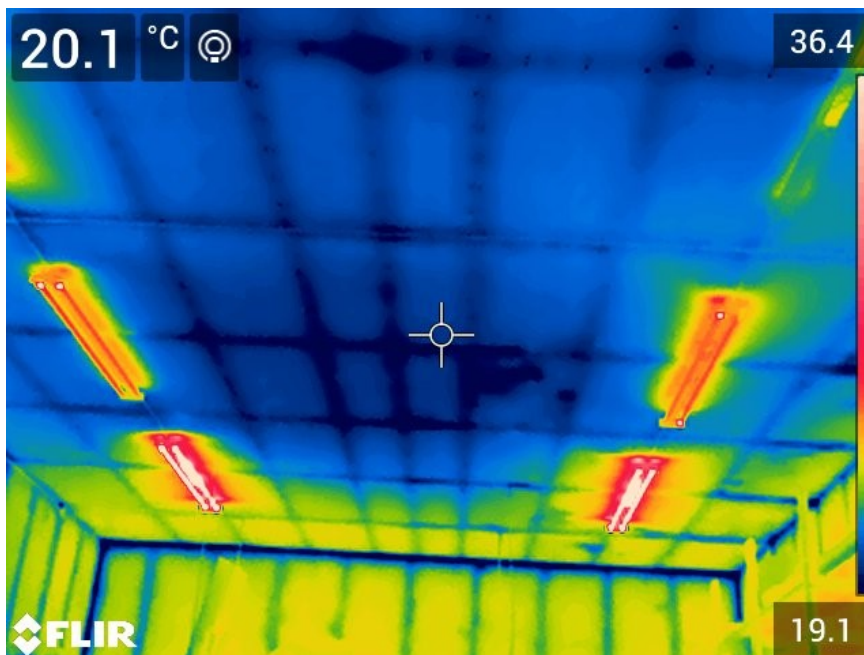
Katossa oleva eristys on melko tasalaatuinen. Kuitenkin ristikoiden kohdilla havaittavissa on pieniä tiiviysvikoja samalla tavalla kuin seinissä rungon kohdalla (Kuva 20).

Kuva 20. Laajempi kuva katon eristeistä, lämpökuva 2.

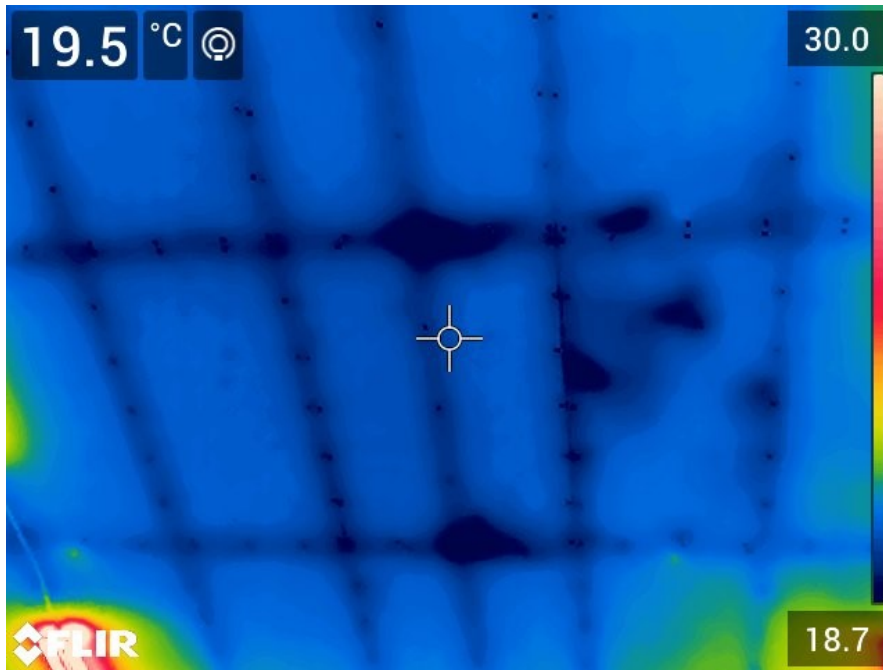
Hallin keskiosassa on paikka, jossa eristeet ovat vaurioituneet. Eristevaurio on esitetty kuvassa 21.

Kuva 21. Katossa havaitut eristeviat, lämpökuva 6.
