Opinnäytetyö

2022

Emma Isotupa

**HIRVENSALON
SEURAKUNTAKESKUKSEN
KIRKKOSALIN
PERUSKORJAUSSUUNNITELMAT**

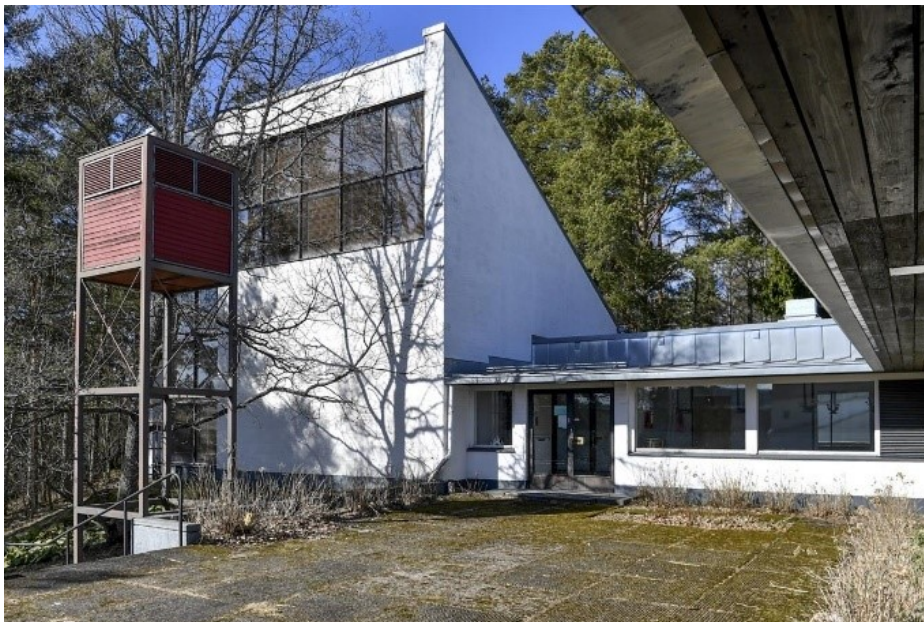
Kuva 2. Seurakuntakeskusten pääsisäänkäynti

Seurakuntakeskuksen pääsisäänkäynnin edessä oleva laatoitus on sammaltunut pahoin ja rakennuksen vierellä olevat istutukset ovat hoitamattoman näköiset (kuva 2). Kun tilojen sulkemisesta päätettiin joulukuussa 2019, on rakennuksen käyttö vähentynyt huomattavasti ja lisäksi myös huoltotoimenpiteitä rakennuksessa on rajoitettu.

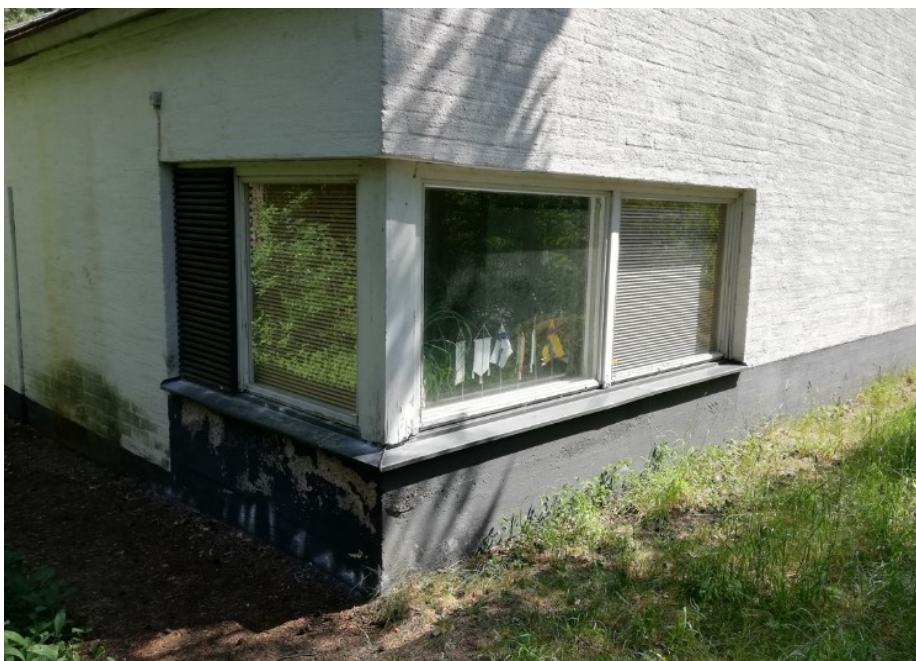
Kuva 3. Sakastin ulkonurkkaus

Rakennusta kiertäessä voi havaita selkeitä merkkejä kosteudesta niin sokkeleissa, seinillä kuin ikkunoidenkin vieressä. Kirkkosalin vieressä olevan sakastin ulkonurkkaus on selkeästi kärsinyt pahoin kosteudesta (kuva 3).

Sokkelissa on suuria maalittomia alueita, osa pinnoista on kalkkiutunut ja osa valkoisesta seinästä on värjäytynyt pahoin roiskeveden ja tukkeutuneesta rännistä valuneen veden takia.

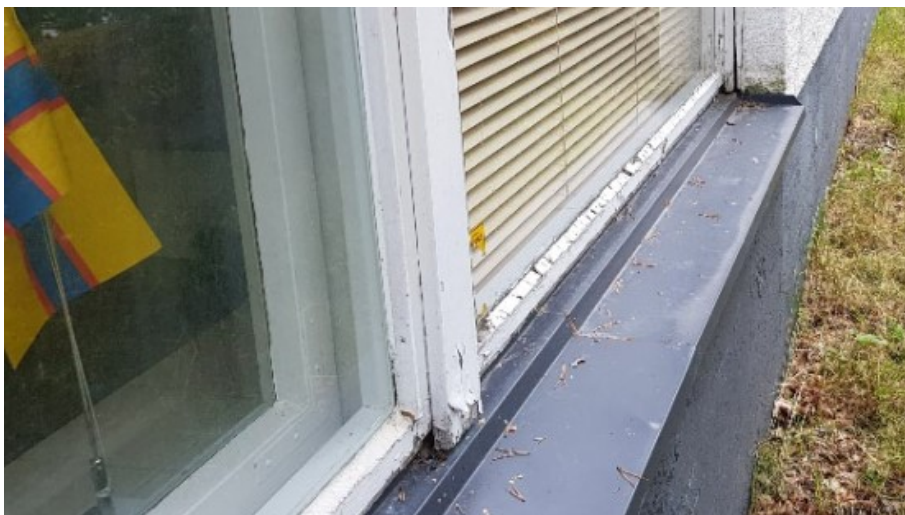
Kuva 8. Riittämättömät kallistukset pellityksessä

Rakennuksessa on edelleen alkuperäiset 60-luvulta olevat ikkunat, jotka ovat varmasti yksi huomattava osasy syy tiloissa koettuun kylmyyteen. Käyttäjäkyselyä tehtäessä moni seurakunnan työntekijä oli maininnut huomattavasta vedon tunteesta sisätiloissa. Lisäksi ikkunoiden vesipeltien kallistukset todettiin arviokäynnillä riittämättömiksi (kuva 8). Riittämättömän kallistuksen johdosta vesi ei poistu ikkunalaudalta vaan jää makaamaan pellitykselle lahottaen ikkunan karmeja (kuva 9).

Riittämättömän kallistuksen johdosta vesi ei poistu ikkunalaudalta vaan jää makaamaan pellitykselle lahattaen ikkunan karmeja (kuva 9).

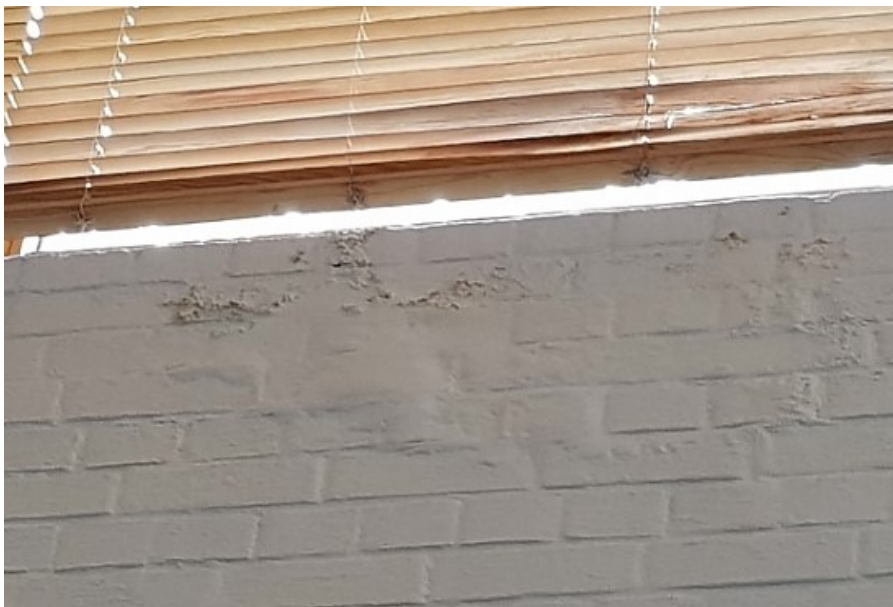
Kuva 10. Kirkkosalin seinän kosteusvaurio

Korkean kirkkosalin ikkunaseinällä on sekä ulko- että sisäpuolella huomattavia vauriojälkiä. Vaurioiden laajuudesta päätellen vesi on toistuvasti jo pitkän aikaa päässyt vuotamaan seinälle ikkunoiden karmien ja tiivisteiden välistä (kuva 10).

Toistuvan kosteusrasituksen seurauksena sisäpinnan maalissa on nähtävissä selkeä kosteusvaurio, kun maali on suuren kosteuspitoisuuden vuoksi kupruillut ja kellastunut (Rakennustekninen kuntotutkimus, 2019).

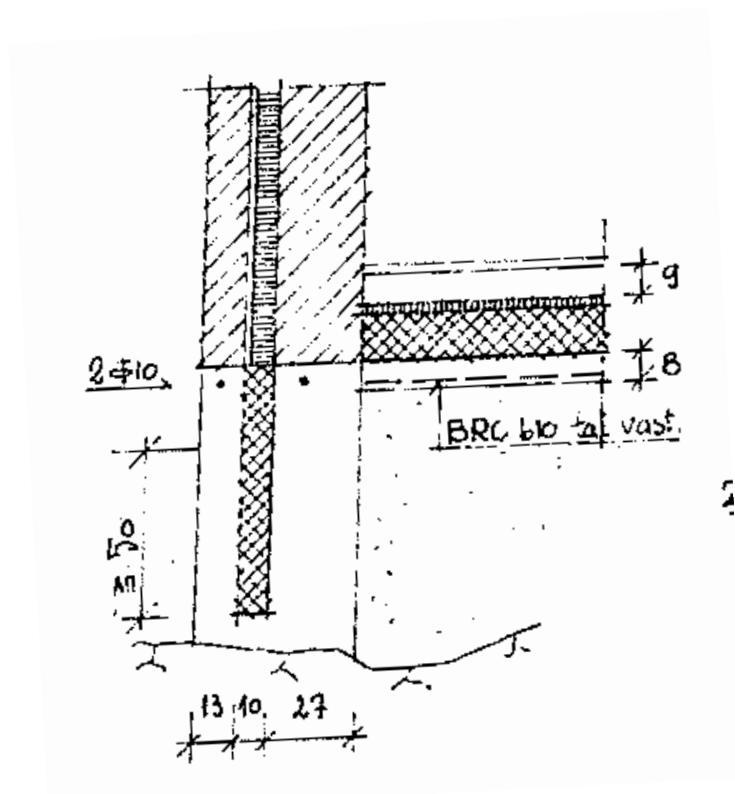
Kuva 11. Sokkeli- ja ulkoseinäleikkaus, kirkkosali

Vanhojen leikkauskuvien perusteella kirkkosalin ulkoseinät ovat tiili-toja tai villa-tiilirakenteisia ja paikoin myös maanpinnan alapuolelle ulottuvissa seinissä lämmöneristeet on asennettu suoraan sokkelihalkaisun lämmöneristeen päälle (kuva 11).

Kirkkosalin osalta sokkelihalkaisun lämmöneristeenä on käytetty 100 mm tojalevyä. Suuressa osassa rakennusta perusmuuri on niin sanottu valesokkeli, jossa ulkoseinän lämmöneriste ja sisäkuoren tiiliverhous ulottuvat maanpinnan tason alapuolelle (kuva 12). Valesokkeleista otetuista näytteistä suuressa osassa oli aktiivista mikrobikasvustoa ja lisäksi sakastin eristetilän kohdalla oli näytteenoton yhteydessä aktiivinen muurahaispesä.

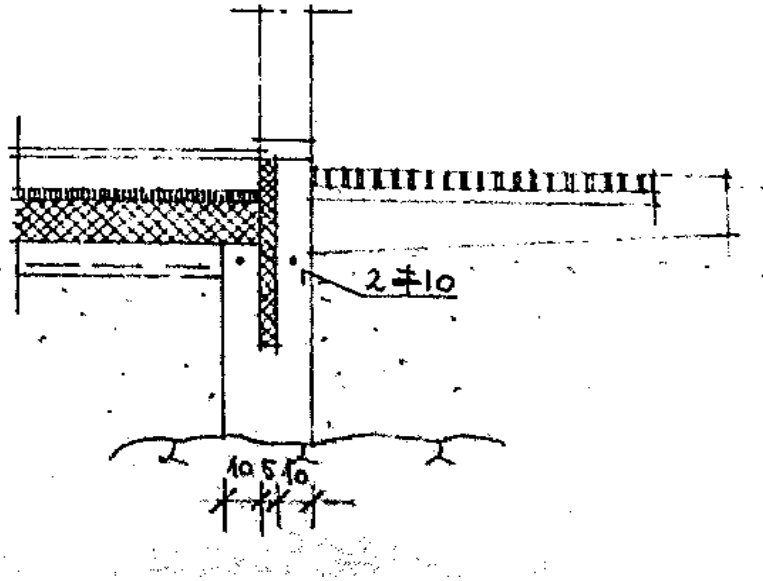
Kuva 12. Sokkeli- ja ulkoseinäleikkaus, sakasti

Nämä rakennustavat olivat yleisiä 1960–1980-luvuilla ja niiden avulla uskottiin, että päästään eroon lattiarajan kylmäsilasta, kun eriste tuotaisiin ulkoseinästä yhtenäisenä lattian ja jopa maanpinnan alapuolelle asti. Ongelmana kuitenkin on, että seinärakenteen alaosa ei tuuleteta ja kosteuden poistuminen ei tapahdu samalla tavalla, kun maanpäällisissä rakenteissa. Riskinä on siis kapilaarinen kosteus, joka pääsee nyt suoraa reittiä nousemaan sokkelista seinä- sekä lattiarakenteen eristeisiin. Nämä olivat tyypillisiä tuon ajan rakennustapoja ja usein näissä rakennuksissa onkin havaittu sisäilmaongelmia, jotka johtuvat pääsääntöisesti eristeen kuten mineraalivillaeristeen kostumisesta ja homehtumisesta rakenteen sisällä.

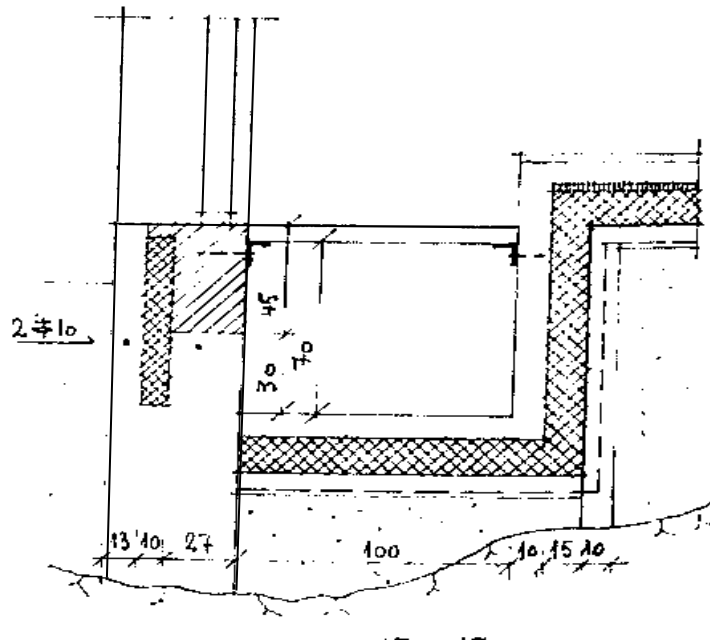
Kuva 13. Kirkkosalin patterisyvennys

Lisäksi kirkkosalin alttarin lattiaan asti ulottuvan ikkunan alla olevasta patteri syvennyksestä todettiin suunnitelmista poiketen eristeiden puuttuvan kokonaan sokkelin osalta (kuva 13). Tämä on varmasti myös vaikuttanut kirkkosalissa koettuihin lämpöviivävyshaittoihin.

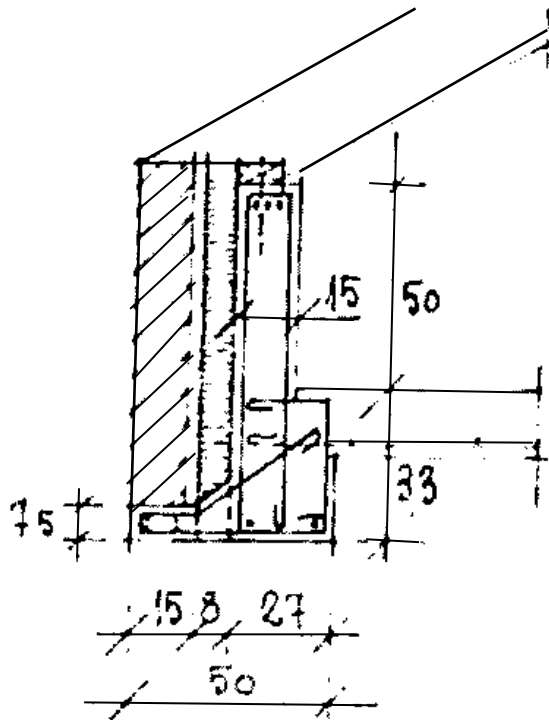
Kuva 14. Ikkunaleikkaus, sakasti

Tällä hetkellä rakennuksessa on alkuperäiset 60-luvun ikkunat. Vanhojen ikkunoiden käyttöikä voidaan olettaa olevan noin 30–40 vuotta olosuhteista ja huoltotoimenpiteistä riippuen. Tämän takia voidaan todeta, että kohteen ikkunat ovat olleet jo pidemmän aikaa kunnostamisen/vaihtamisen tarpeessa. Riittämättömät kallistukset vesipelleissä ovat pidemmän aikaa altistaneet ikkunoita kosteudelle, jonka johdosta tiivisteet ovat alkaneet vuotaa, maalit hilseilevät ja ikkunoista on tuntunut selkeää vedon tunnetta varsinkin talvisaikaan. Lisäksi ikkunan päällä olevat leukapalkit (kuva 14) ovat olleet selkeä kylmäsilta, vaikka varsinaista rakennusvirhettä rakenteessa ei voida sanoa olevan.

Leukapalkit kannattelevat päällä oleva tiiliverhousta, mutta ovat kaikessa välttämättömydessään myös riski rakenteen kuivana ja lämpimänä pysymiselle.

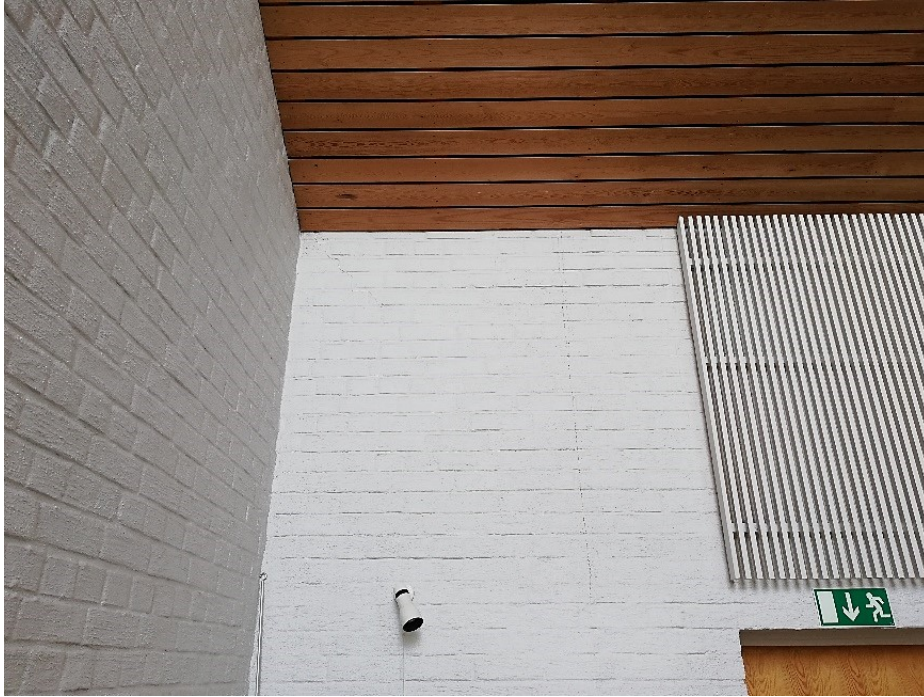
Kuva 15. Kirkkosalin seinien tiililadonta

Vanhoista suunnitelmista ja piirustuksista on vaikea sanoa, miten sisätiiliverhous on todellisuudessa toteutettu ja tuettu. Suunnitelmien mukaan sisätiiliverhouksen paksuus on 270 mm ja tiilien ladontaa tarkasteltaessa voisi päätellä, että seinä on toteutettu kahdella tiilirivillä niin, että joka toinen rivi on muurattu vaakaan ja joka toinen rivi pitkittäin (kuva 15).

Tiiliseinän säilyttämisen kannalta olisi erittäin hyvä asia, mikäli kaikki kirkkosalin suojeltavat muuratut seinät olisivat tehty tällä tavalla. Ristiin ladotut tiilet antavat rakenteelle huomattavasti enemmän kestävyyttä ja näin ollen myös sen säilyminen töiden ajan olisi varmempaa. Tosin kosteudesta kärsinyt tiilimuuraus on paikoin halkeillut ja sen kestävyyttä tulevien purku- ja louhintatöiden aikana on vaikea arvioida. Sen lisäksi, että töiden aiheuttama värinä vaikuttaa rakenteeseen, on tiiliseinän kuntoa tarkkailtava ja seurattava jatkuvasti koko työn ajan.
