# Navetan uusi elämä

Navetta Punkaharjun Vaahersalossa

OPINNÄYTETYÖ  
Kesäkuu 2022

Rakennusarkkitehdin tutkinto-ohjelma

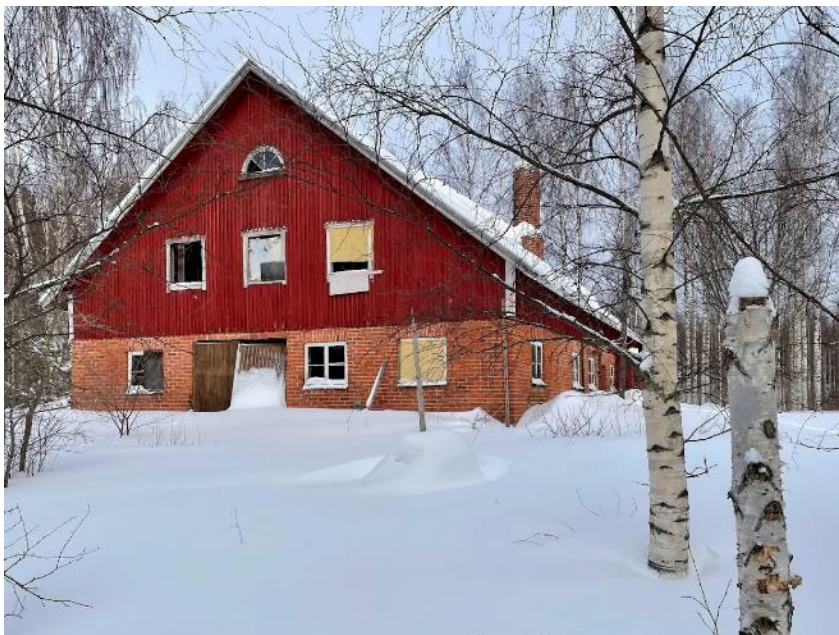
Navetan yleiskunto oli helposti havaittavissa ilman erikoiskalustoa. Navetta on kaunis aikakautensa edustaja, mutta kokonaisvaltaisen tarkastelun jälkeen voitiin todeta, että rakennus on perusteellisen korjauksen tarpeessa. Julkisivut ovat pääasiassa siistit. Ikkunoissa ja ovissa esiintyy lahoamista, maalipinnan halkeilua ja osa ikkunoista on mennyt rikki (kuva 24). Ulko-ovet ovat pääosin hyvässä kunnossa ja voidaan todennäköisesti korjata pienellä vaivalla. Ikkunoiden korjaus tulee vaatimaan enemmän pohdintaa. Suurin rakennuksen korjaustarve löytyy navetan sisäpuolelta.

KUVA 24. Navetan kaakkoispääty. (Henriksson, J. 2022)

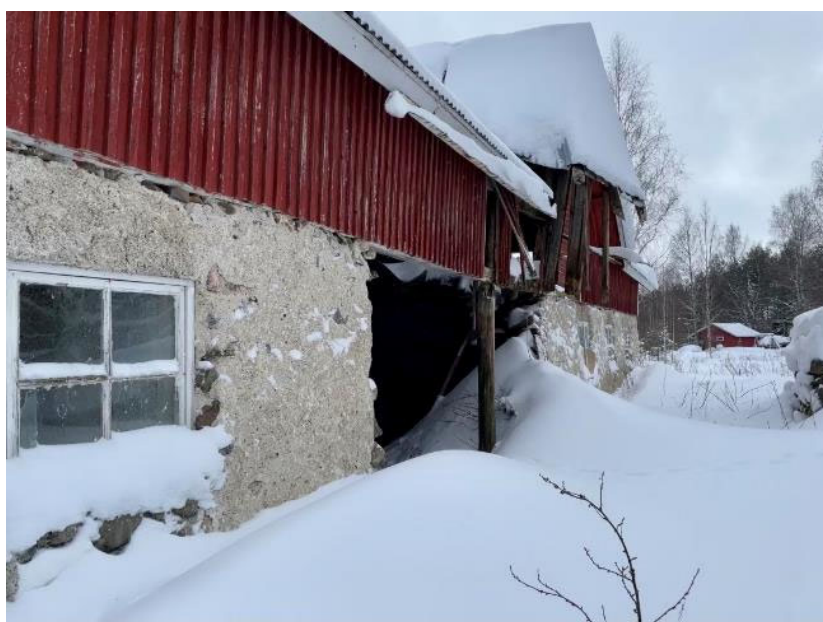
Sisältä rakennus on osittain romahtanut. Navetan ulkoseinään on tehty suuri traktorin mentävä aukko. Tilan edellinen omistaja on tehnyt aukon helpottamaan lantalaan pääsyä, joka on samalla rikkonut kantavan seinälinjan (kuva 25). Heikentyneiden rakenteiden takia vintin sisäänkäynti on osittain sortunut ja lantalan välipohja on romahtanut kokonaan alas. Vintille vienyt vinttisilta on tässä yhteydessä hajonnut (kuva 26).

KUVA 25. Kivimuriin tehty aukko. (Henriksson, J. 2022)

Kantavan ulkoseinälinjan heikentyminen on vaikuttanut koko rakennuksen kuormien siirtymiseen rakenteille, jotka eivät sitä kestä. Siitä johtuen välipohjassa näkyy useita painumia, joista näkyy välipohjan pettänyt rauditus (kuva 27). Välipohjan heikentymisen seurauksena navettatilaan on rakennettu kaksi puupilariinjaa sortumisen estämiseksi.

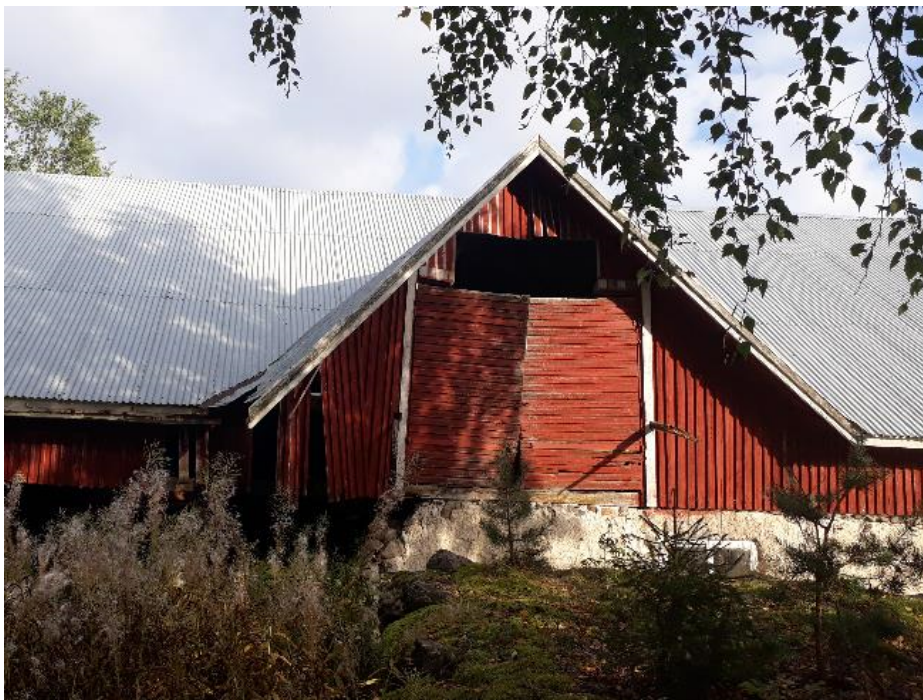
KUVA 26. Sisäänkäynti navetan vintille. (Savisaari, H. 2021)

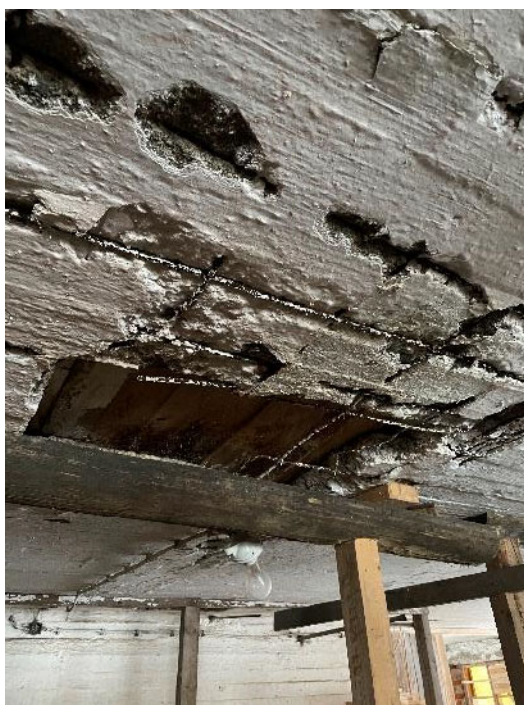
KUVA 27. Navettatilassa painunut välipohjarakenne. (Henriksson, J. 2022)

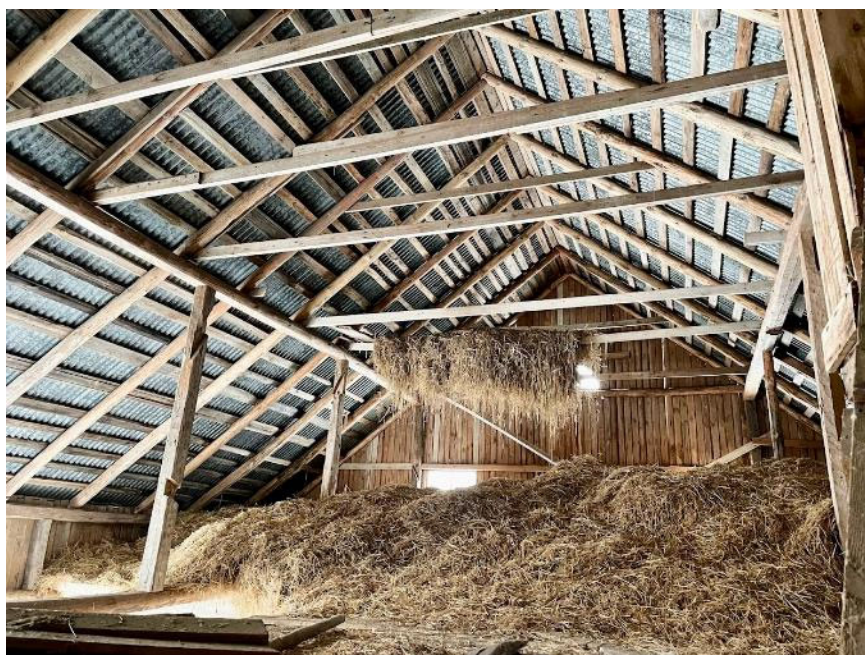
Navetan katon peltikate ja puiset kattotuolit ovat päällisin puolin hyvässä kunnossa. Peltikatteessa on muutama reikä, josta sade- ja sulamisvedet pääsevät vintille. Kattotuolit tukeutuvat vintin läpi pitkittäissuunnassa kulkeviin palkkeihin. Puiset pilarit ohjaavat kuorman maantasokerroksen kantaville seinälinjoille. (kuva 28).

KUVA 28. Navetan vintin kattorakenteet. (Henriksson, J. 2022)

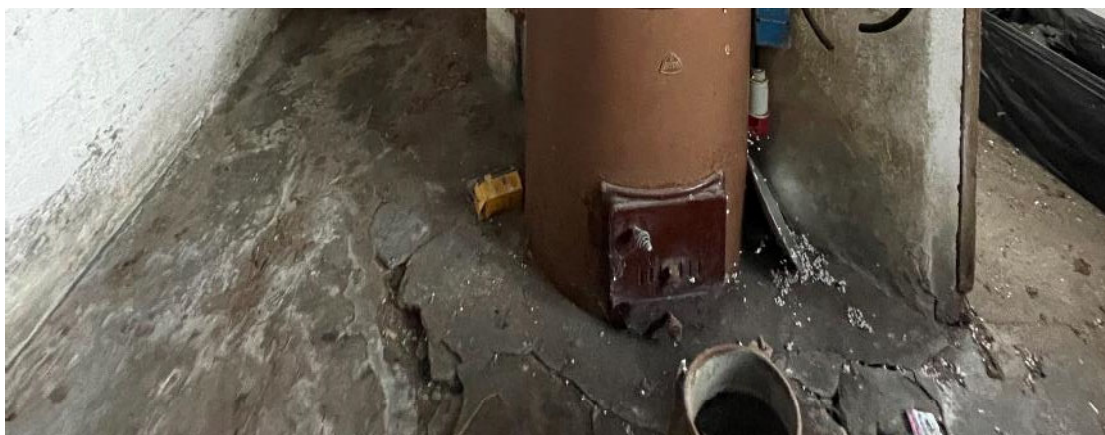
Navetan nykyinen alapohja on maanvarainen betonilaatta, jota ei ole todennäköisesti eristetty. Alkuperäinen lattia on huonossa kunnossa ja siitä on lohjennut paikoin paloja (kuva 29). Vanha lattia pitäisi paikata, mutta siten siitä on vaikea saada aikaan siistiä ja kestävästä lopputulosta. Betonilattiasta ei voida päätellä, minkä laatuista betonia valussa on käytetty, joten se ei välttämättä kestä rakennuksen uutta käyttötarkoitusta. Rakennuksen perustustavasta ei ole varmuutta, sillä sitä ei päästy tutkimaan. Navettaan käynti tapahtuu maanpinnan tasolta, joten tiiliseinien perustukset on tehty valesokkelin tapaisena rakenteena.

KUVA 29. Navetan betonilattia. (Henriksson, J. 2022)

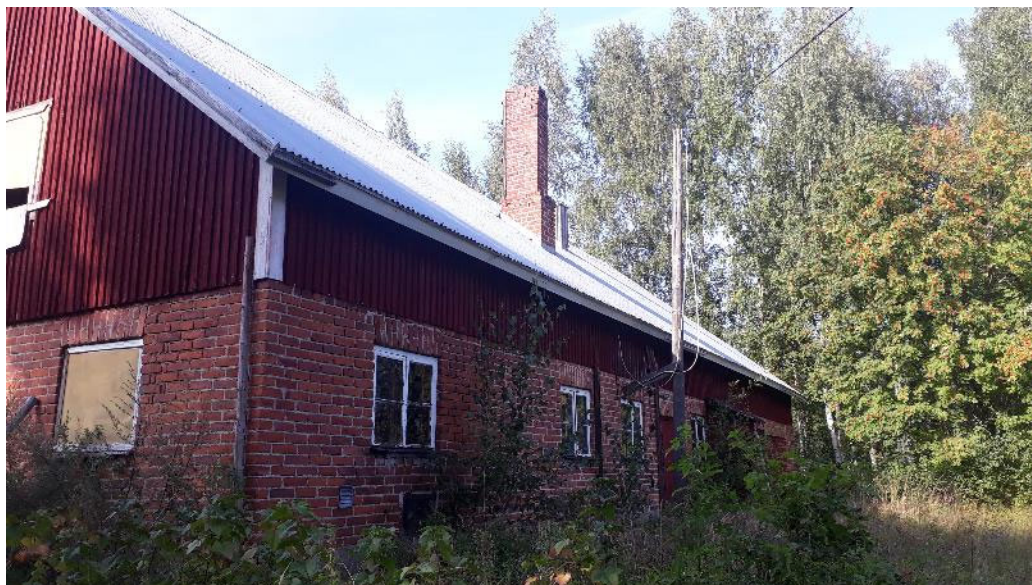
KUVA 30. Kasvillisuus on päässyt rehevöitymään rakennuksen ympärillä. (Savisaari, H. 2021)

päröivä kasvillisuus tulee siistiä ja poistaa aivan rakennuksen vierestä. Rakenteessa kiinni oleva runsas kasvillisuus altistaa seinät ja perustukset kosteusvauriolle ja leväkasvustolle (kuva 30).

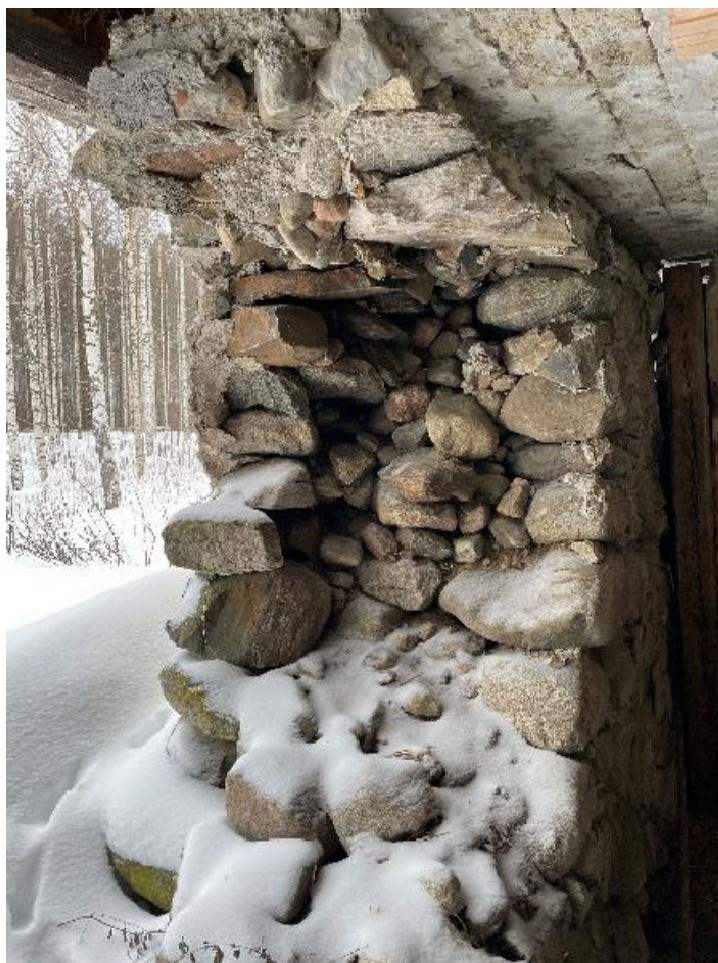
KUVA 31. Ulkoseinän kivimuurirakenne. (Henriksson, J. 2022)

uutta ulkoseinää tehty tiilimuurauksena, jonka paksuus on noin 380 mm. Tiilimuurauksen rakenne on hyvä varmistaa, jotta voidaan päätellä lisätuennan tarve. Rakennetta rikkomattomilla arvioinneilla ei ole ollut mahdollista selvittää, mitä tiilimuurin sisällä on. Ulkoseinien olemassa oleva lämmöneristyskyky on oletettavasti tässä kohtaa riittävä eikä niitä tarvitse lämmöneristää. Tiilimuuraus ja luonnonkivi luovuttavat lämpöä hitaasti, jolloin eristävyys kesäaikana on käytön kannalta todennäköisesti riittävä. (Karilainen 2008)

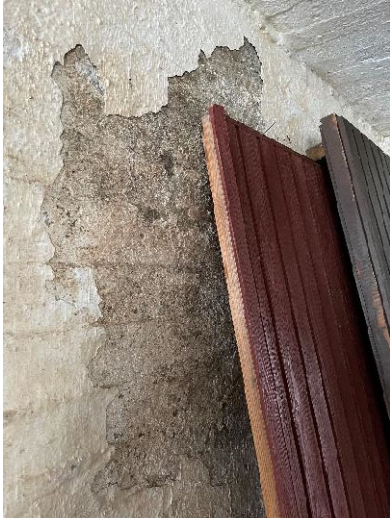
KUVA 34. Kalkkimaalauksen halkeamia. (Henriksson, J. 2022)

Ulkoseinien sisäpinnan rappaus ja valkoinen kalkkimaalaus on hyvä uusia entiselleen, jotta sisätilojen autenttinen ilme säilyy (kuva 34). Rakennuksen väliseinät ovat noin 180 mm paksuisia ja vaikuttivat olevan hyvässä kunnossa. Alkuperäiset väliseinät säilytetään mahdollisuuksien mukaan. Rappausmenetelmä tulee valita sen mukaan, että se sallii rakennuksen lämpöliikkeen ja on ominaisuuksiltaan avoin diffuusiolle.

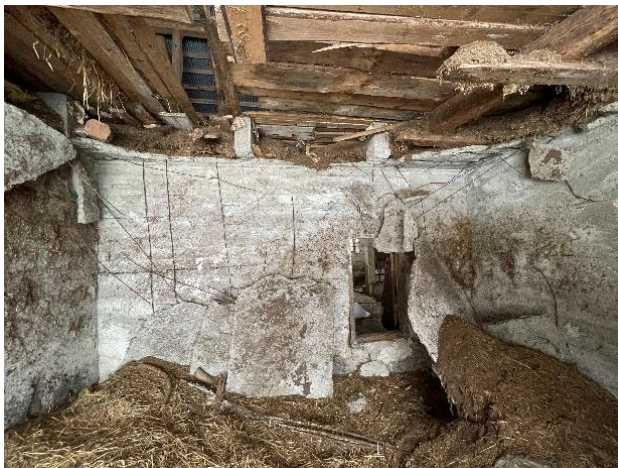
KUVA 35. Välipohjan betonipalkkirakenne näkyvillä lantalassa. (Henriksson, J. 2022)

Betonipalkkirunkoinen välipohja on lähes romahtanut, joten ainoa ratkaisu sen kunnostamiseksi on uuden välipohjan rakentaminen. Vanha välipohja on paksuudeltaan 350 mm ja se koostuu ohuesta teräsbetonivalusta ja betonipalkeista, jonka päälle on asennettu puulaudoitus. Lämmöneristeenä on käytetty jonkinlaista eloperäistä ainesta betonipalkkien välissä (kuva 35). Betonipalkit ovat vaakasuunnassa rakennuksen pitkään sivuun nähden ja tukeutuvat maantasokeroksen kivimuurin ja tiilimuurauksen päälle. Navettatilan jänneväli on ollut betonipalkkien kannatukselle liian suuri, joten tilan ylitykseen on käytetty v-muotoista ylityspalkkia (kuva 36). Suuren tilan ylityspalkin rakenne on aikakaudelleen ominainen rakenneratkaisu, joka tulee mahdollisuuksien mukaan säilyttää ja tarpeen mukaan vahvistaa.

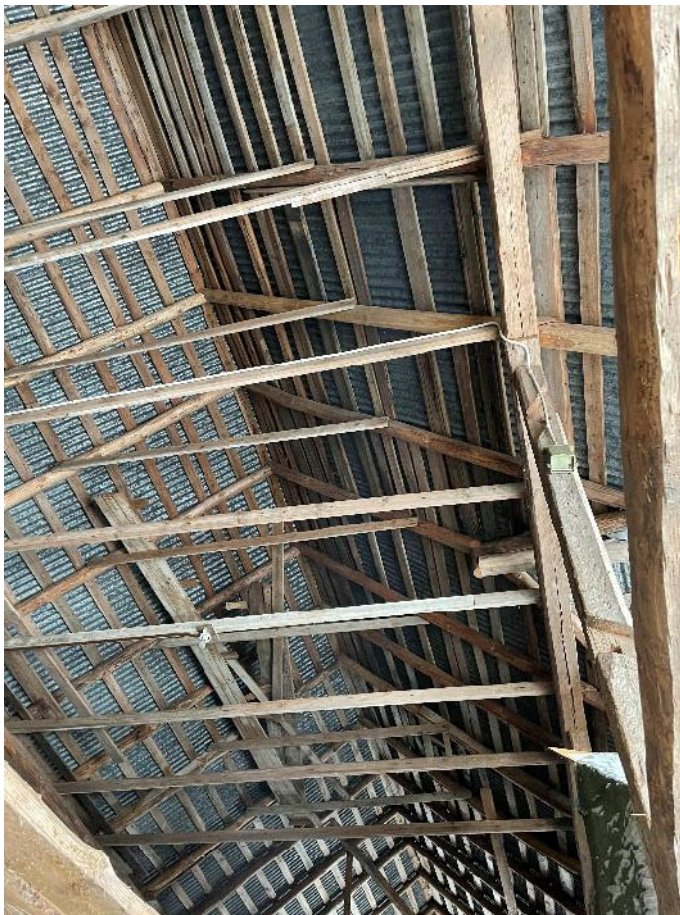
Navetan katto on kannateltu ullakon puisella pilari-palkki-rakenteella, johon kattotuolit tukeutuvat (kuva 37). Vesikattorakenteen puuosat ja kantavat pilari-palkki-rakenteet kunnostetaan ja vahvistetaan vaurioiden kohdalta. Osassa puupilareita on näkyvissä suuria lovia. Pilarit on saatettu ottaa ylijäämäpuuna toisesta rakennuksesta tai niiden välissä on joskus ollut jokin rakennusta jäykistävä rakenne. Tällä hetkellä pilarit ovat heikkoja kohtia kantavassa rakenteessa ja ne pitää oletettavasti vahvistaa.

KUVA 37. Vesikaton ja kattotuolien rakenteet. (Henriksson, J. 2022)

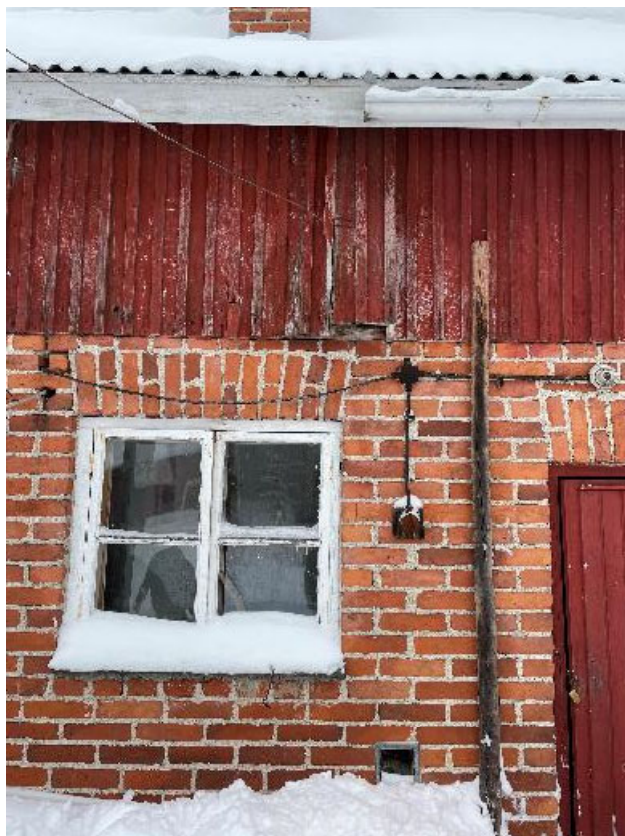
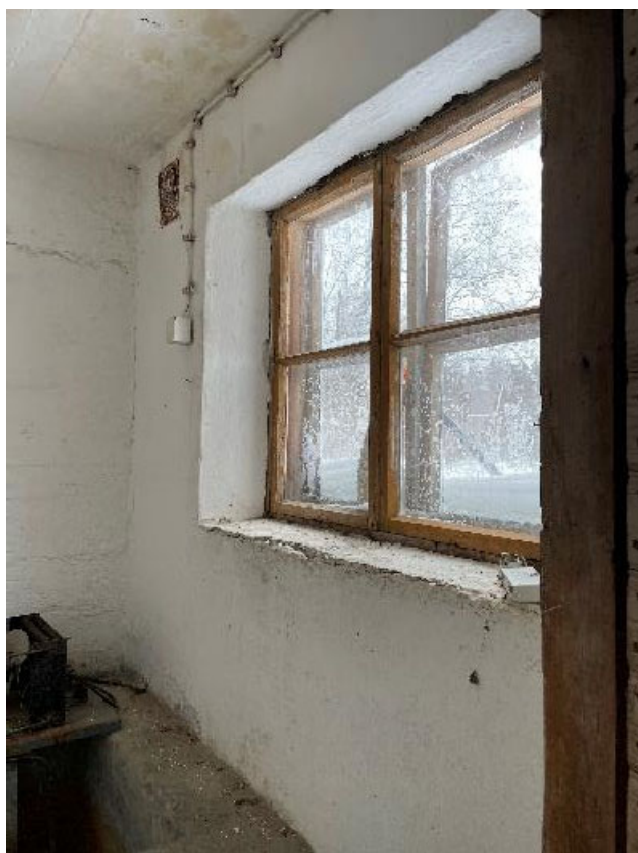
KUVA 39. Maantasokerroksen ikkuna ulkopuolelta. (Henriksson, J. 2022)

KUVA 40. Maantasokerroksen ikkuna rakennuksen sisäpuolelta. (Henriksson, J. 2022)

Lähtökartoituksessa todettiin ikkunoiden olevan laajemman korjauksen tarpeessa. Kovin huonokuntoisten ikkunoiden korjauskustannukset voivat nousta suuremmiksi kuin uusiin ikkunoiden vaihtaminen. Usein vaihtoehtoja punnitaan rakennuksen uuden käyttötarkoituksen kannalta. Uudet ikkunat ovat lämmöneristävyydeltään ja muilta ominaisuuksiltaan laadukkaammat, joka laskee ylläpidon kokonaiskustannuksia ja nostaa rakennuksen energiatehokkuutta (Ymparisto.fi 2016). Pelkkä taloudellisen kannattavuuden tarkastelu ei tässä tapauksessa riitä, sillä korjauksessa on otettava huomioon rakennuksen alkuperäisyyden säilyminen. Nykyiset ikkunat ovat suuri osa navetan edustamaa arkkitehtuuria, ja niissä näkyy aikakaudellensa ominaiset piirteet. Vaikka rakennuksen energiatehokkuutta voidaan parantaa uusilla ikkunoilla, samalla menetettäisiin rakennuksen autenttinen ilme. Tästä syystä suositellaan, että navetan vanhat ikkunat korjataan.
