Karelia-ammattikorkeakoulu

Liimapuurakenteiden kuntotutkimus

Opinnäytetyö, syyskuu 2022

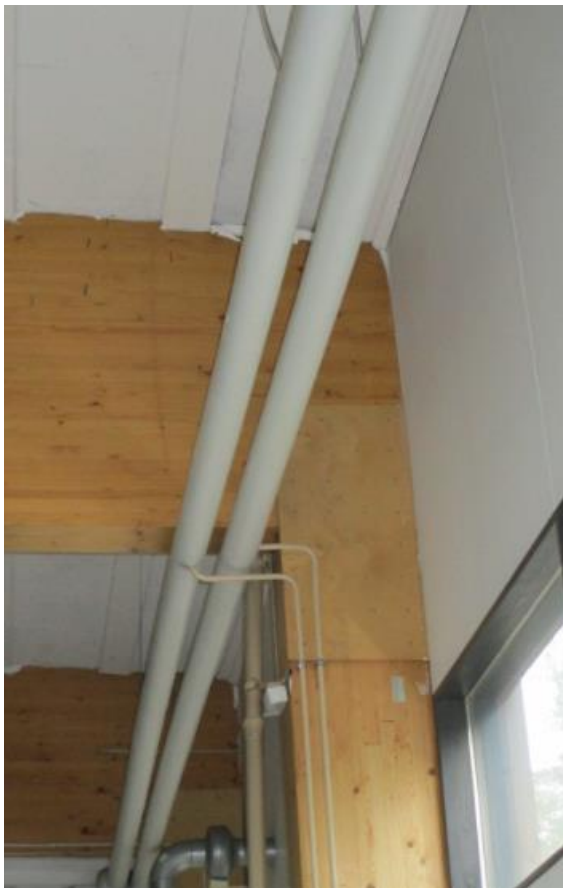
Kuva 40. Pilarin ja palkin liitos (Keijo Pellikka 2022).

Aluksi katselmoitiin kohteen kantavat rakenteet rakennuksen sisäpuolelta aistinvaraisten havaintojen tekemiseksi. Pilarin ja palkin liitos oli tehty pilarin levyisellä vanerilla, eli itse liitoksesta ei juurikaan nähty yhtään mitään (kuva 40). Pilarin alapään liitos on tehty pilarikengällä ja alapää on suojattu kokonaisuudessaan teräksisellä pilarikengällä (kuva 41). Palkeissa oli vain pieniä, kapeita ja lyhyitä halkeamia (kuva 42). Pilareissa ei havaittu muuta, kuin yhdessä pilarissa syysuunnan suuntaisia pitkittäshalkeamia (kuva 43). Rakenteissa havaittiin olevan ripustuskuormia, kuten pakokaasupoistoja sekä öljykeloja (kuva 44). Läpivientejä tai reikiä ei kantavissa rakenteissa havaittu. Poikkeavuuksia liittyvissä rakenteissa ei huomattu. Värimuutoksia, törmäysvaurioita, lahovaurioita, hyönteisiä, hajuja, kosteutta eikä kopoutta havaittu tässä aistinvaraisessa tutkimuksessa.

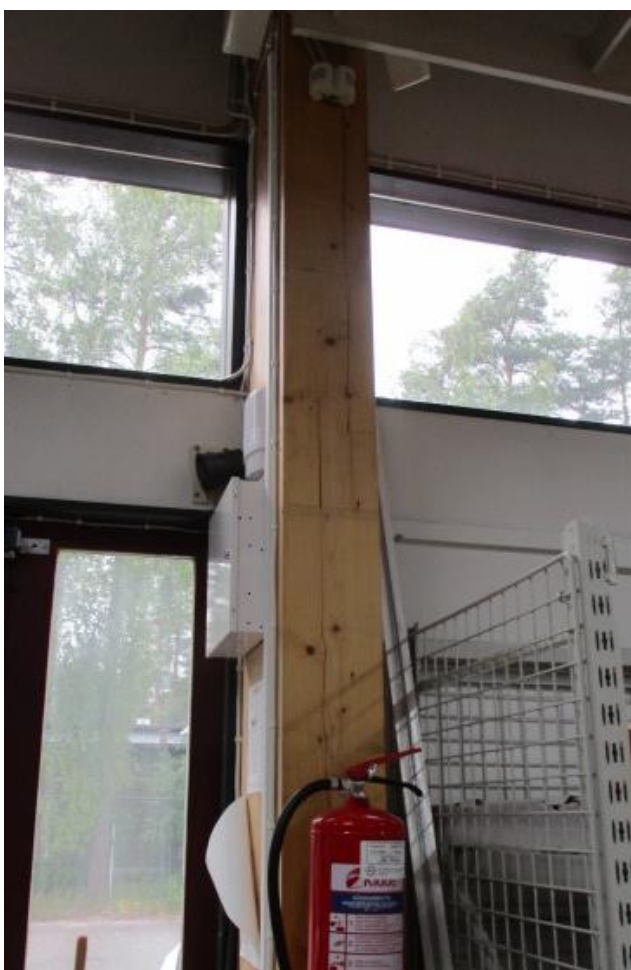
Kuva 43. Pilarin halkeamia (Heli Rautiainen 2022).

Seuraavaksi tutkittiin sisäpuolella olevaa pilaria, jossa havaittiin olevan muutamia isompia halkeamia. Suurin tutkittu halkeama oli pituudeltaan 141 cm, syvyydeltään 35 mm ja leveydeltään 3 mm. Halkeama sijaitti kapealla sivulla, keskellä pilaria

Pilareiden halkeamat ovat vaarattomampia, kuin palkkien. Koska pilarit ovat puristettuja rakenteita, vain huomattavan suurilla halkeamilla on haitallisia vaikutuksia kantavuudelle. Suuret halkeamat voivat aiheuttaa pilarille mahdollisuuden nurjautaa. (VTT 2006, 18.)

Sisätilassa tutkittavaksi pilariksi valikoitui käyntioven vieressä oleva pilari, jossa oli havaittavissa pitkä halkeama. Tutkimuksessa selvisi halkeaman olevan siinä määrin vähäinen, ettei ollut tarpeen tehdä jatkotoimenpiteitä. Ulkopuolella katoksessa oleva pilari todettiin aistinvaraisesti sekä jatkotutkimuksissa olevan alapäästään lahovaurioinen. Koska pilarissa todennäköisesti pesii muurahaisia, pystyttiin toteamaan pilarin olleen lahovaurioinen jo pitkän aikaa. Havaittu lahovaurio kasvaa ja laajenee vuosi vuodelta. Koska vaurio on edennyt jo niin pitkälle, tässä tapauksessa sitä ei kannata korjata, koska pilari on niin lyhyt, vaan pilari kannattaa uusia kokonaisuudessaan lähitulevaisuudessa. Mikäli pilari korjattaisiin niin korjaustapana voisi olla pilarinkengitys, jossa lahonnut alaosa katkaistaan pois ja korvataan esimerkiksi vastaavalla liimapuulla, betonilla tai teräksestä tehdyllä metallijalalla.

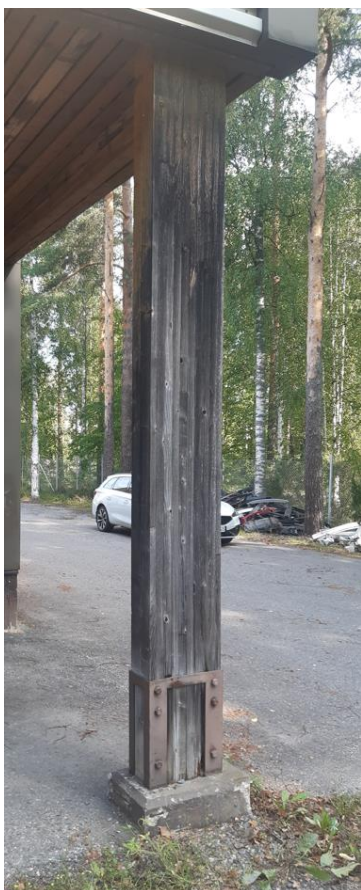
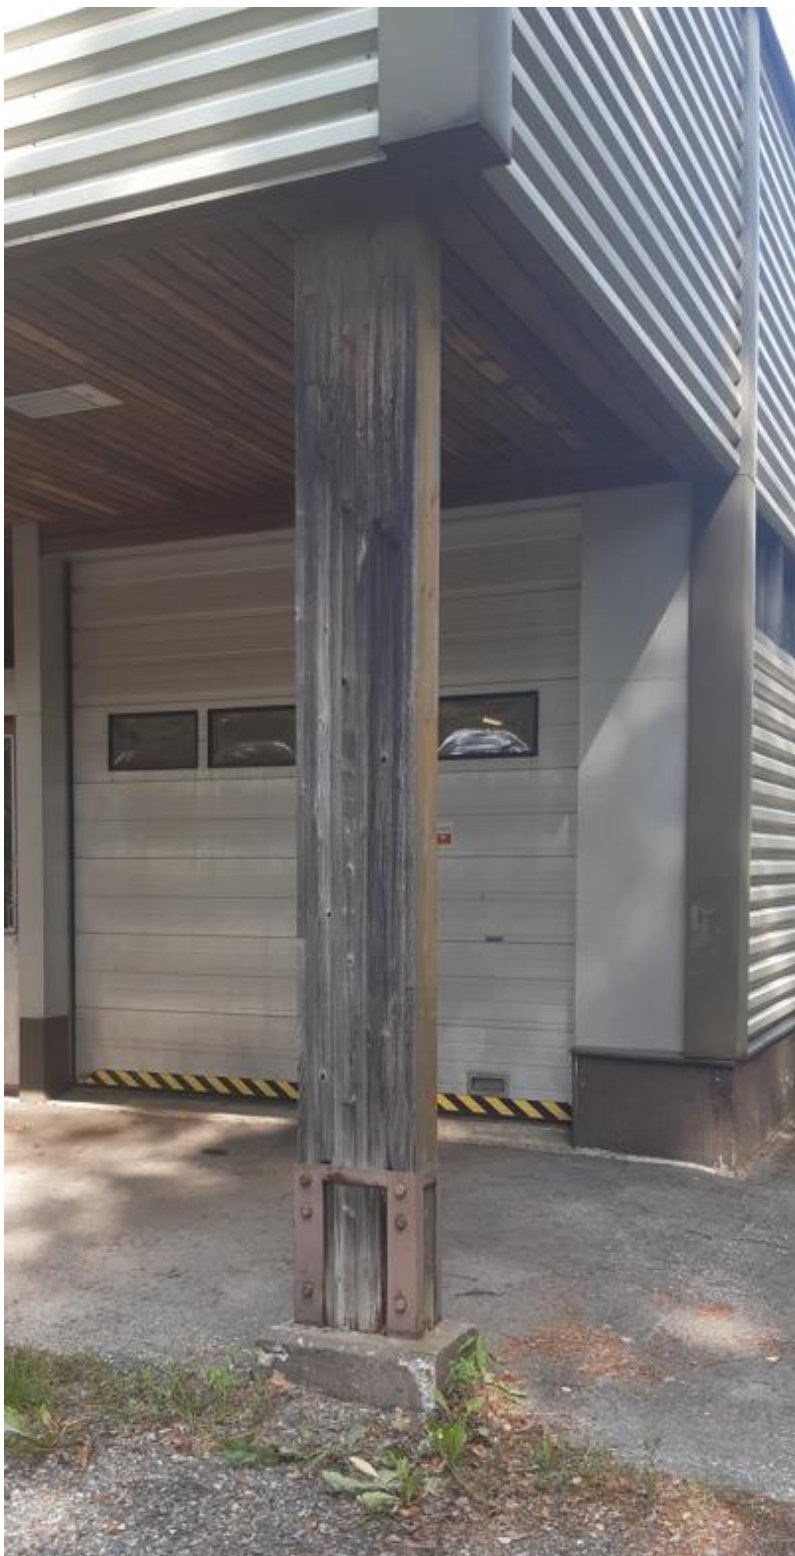
Kuva 45. Pilari ulkona, katoksessa (Keijo Pellikka 2022).

Rakennuksen ulkopuolella oli yksi pilari (kuva 45) ja tämä pilari on säälle alttiissa paikassa, vaikka se onkin katoksen alla (kuva 46). Tässä pilarissa oli selvästi havaittavissa värimuutosta, lahovauriota ja muurahaisia. Ensin palkin lujuutta kokeiltiin sormilla, jolloin sen alareunasta sai jo irtoamaan paloja. Palkin alalaidasta sisältä pystyi sormilla kaivelemaan purua sekä muuta lahonnutta puumateriaalia.

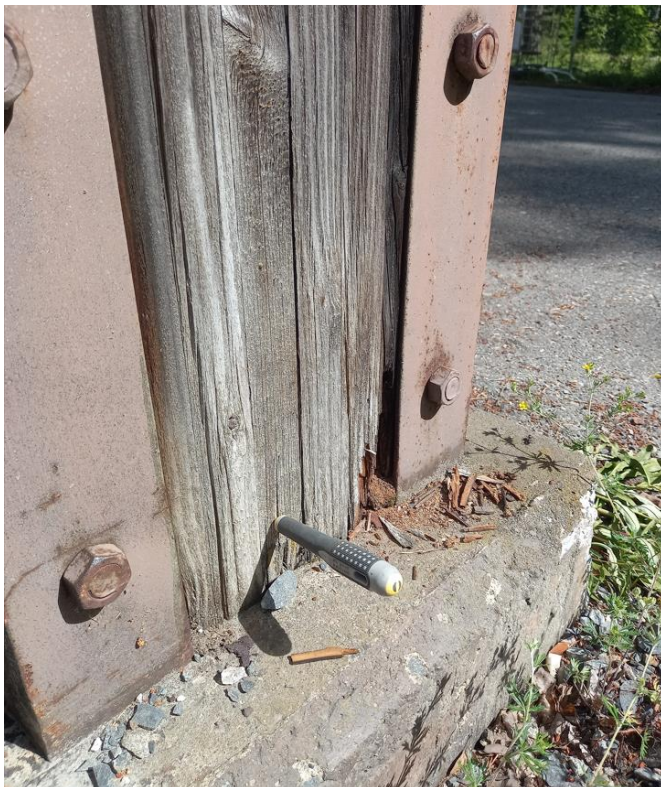
Kuva 47. Lahopiikki upotettuna pilariin (Heli Rautiainen 2022).

Lahopiikillä pilaria testatessa piikki upposi alareunaan kevyesti painaen kokopi-
tuudeltaan eli noin 12 cm (kuva 47). Testatessa noin 30 cm ylemmää, piikki ei
enää upponnut syvälle puuhun (kuva 48).

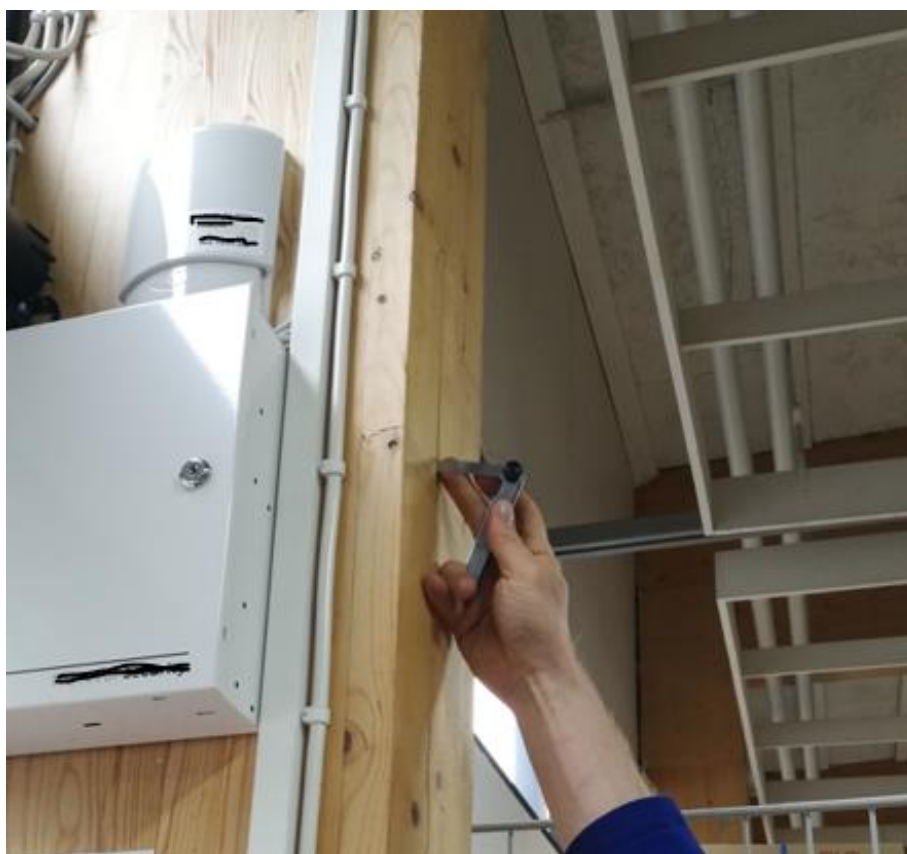
Kuva 49. Rakotulkin käyttö (Heli Rautiainen 2022).

Aistinvaraisissa alkututkimuksessa havaittiin palkeissa pieniä halkeamia. Rakotulkilla selvitettiin satunnaisesti muutamien halkeamien syvyyksiä ja leveyksiä (kuva 49). Ne olivat todella pieniä, sillä niiden pituus noin 20 cm, syvyydeltään noin 2 mm ja leveydeltään noin 1,05 mm.

Palkeissa havaittujen pienten halkeamien todettiin olevan kuivumisesta johtuvia halkeamia. Tutkimuksessa paikan päällä pystyttiin toteamaan, etteivät nämä vaikuta rakenteen lujuuteen. Mitat eivät ylittäneet VTT:n 2006 julkaiseman puurakenteiden halkeilun hallinta oppaassa mainittuja haitallisten halkeamien mитоja. Palkeissa havaitut ripustuskuormat olivat joitakin kymmeniä kilogrammoja, ja tällä ei ole vaikutusta rakenteen kantavuuteen. Palkeissa ei havaittu tarvetta lisätutkimuksille.
