**70-LUVULLA RAKENNETUN RIVITALON PERUSKORJAUS JA  
SUOJAAMINEN ULKOISELTA KOSTEUSRASITUKSELTA**

**Opinnäytetyö**

**Vesa Berg**

**Kesälahden Rakennus Oy**

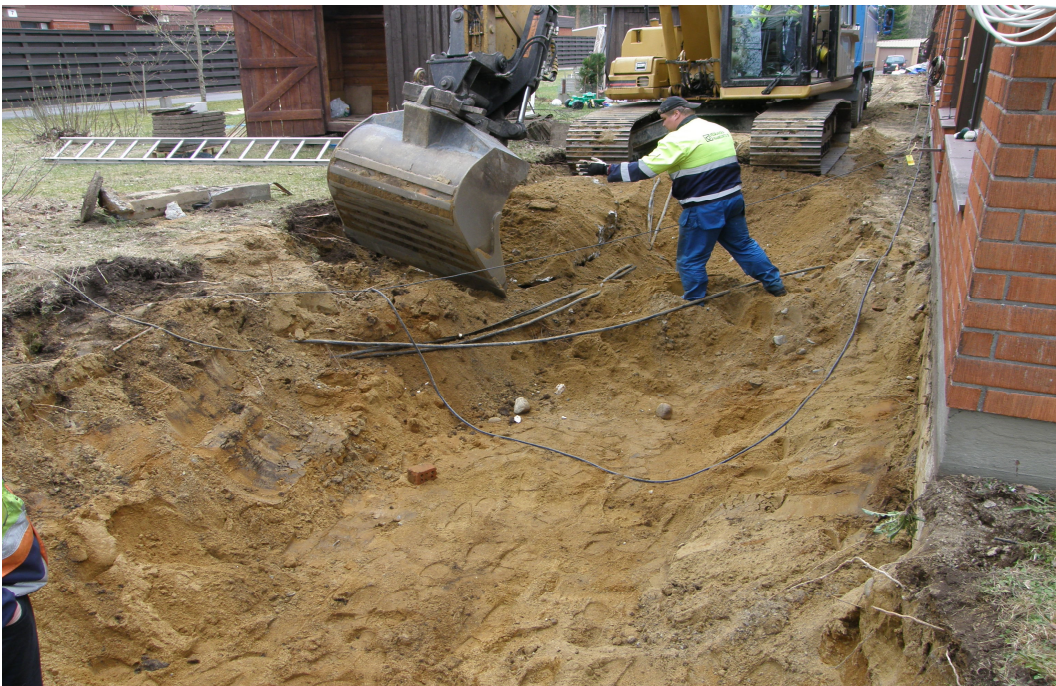
**Kuva 3. Ongelman muodosti kiinteistön päävirtakaapelien sekä pienempien maakaapelien sijoitus.**

Kaapelilinjaus kulki koko kaivantoalueella pituussuuntaan, joten se toi omat haasteensa kaivamiseen. Lisäksi kaivamisen aikana oli jatkuvasti valvottava kaivantoa ns. kylmien johtojen vuoksi, vesijohdot ja antennikaapelit ovat erityisen ongelmallisia.

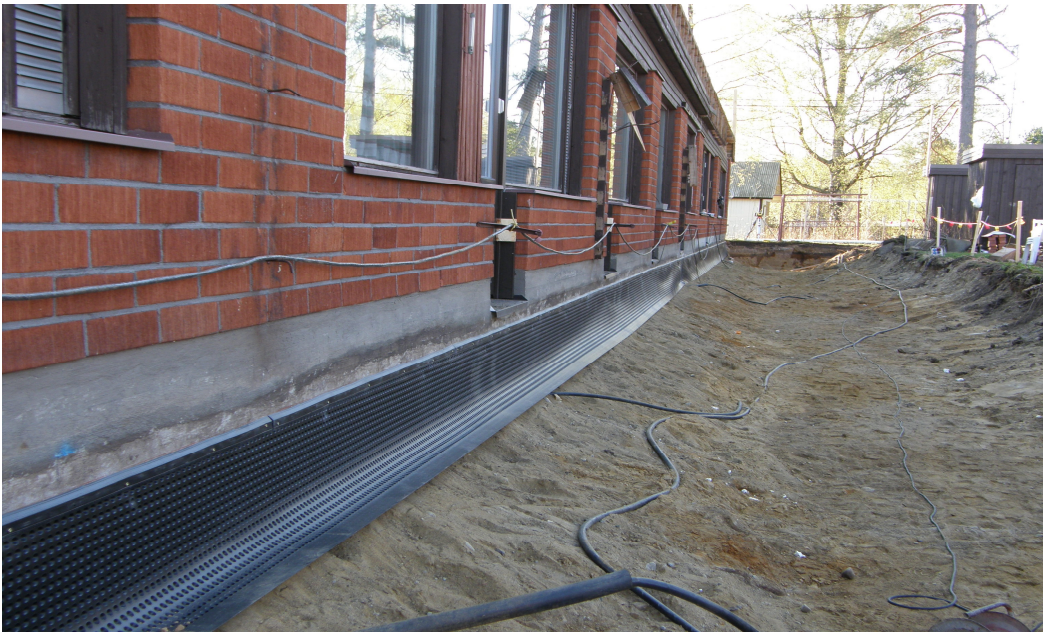
**Kuva 4. Teimme päätöksen kaivaa pitkittäin kulkevat kaapelit esiin ja jos johdoissa olisi tarpeeksi pituutta, voisimme siirtää kaapelit työajaksi kaivannon sivuun.**

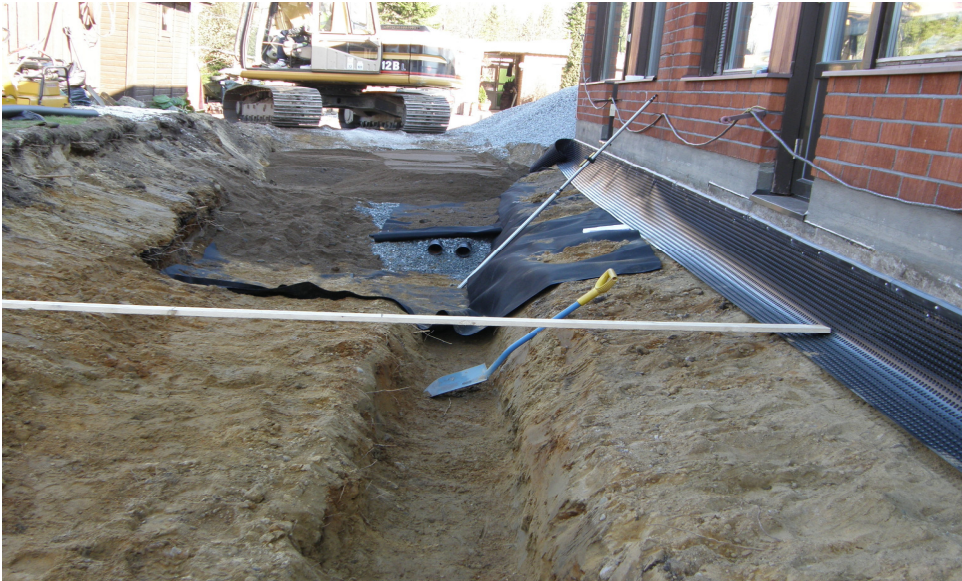
**Kuva 5. Suodatinkankaan asennuksen tarkoituksena oli estää eri maalajien sekoittuminen keskenään.**

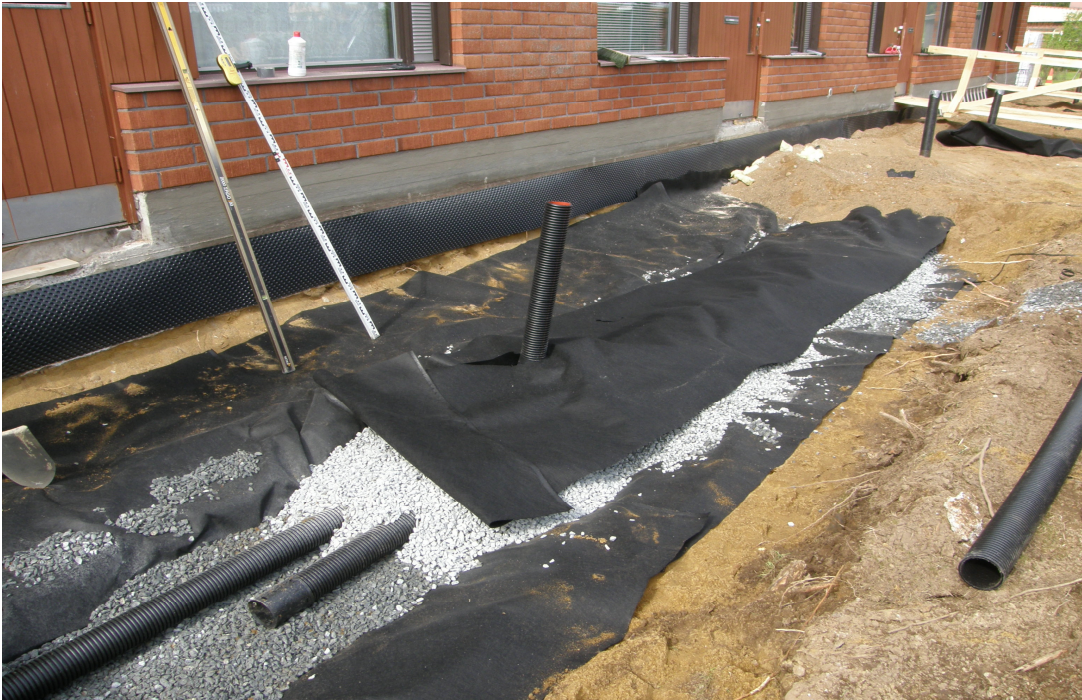
Kuva 6. Pintaan nostetut kattoviemäriveraukset rajoittavat maantiivistämistä, toisaalta anturavalut ja eristeet olivat lähes samassa asennussyvydessä.

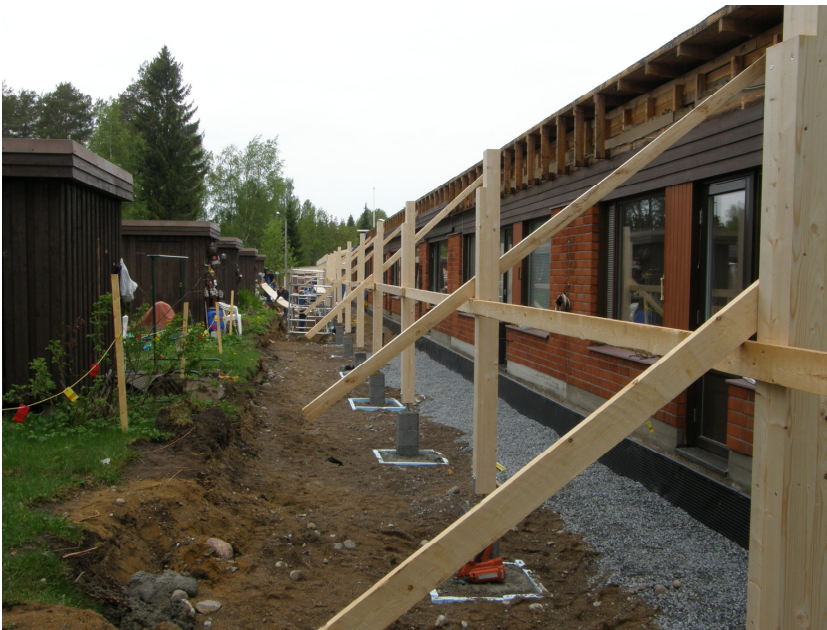
Suunnittelija oli suunnitellut ikkunasivulle 100 x 50 mm höylälankun upotettavaksi runkotolppiin jota osa katon painosta rasittaisi. Pidin tätä ongelmallisena tilanteena koska lumiesteet siirtäisivät painojakaumaa räystäälle päin ja rasitus olisi näin räystäällä ehkä laskettua isompi. Päätin muuttaa seinäkannatuspuun 125 x 50 mm paksuuteen. Kattotyöt aloitimme kaivutöiden kanssa yhtä aikaa. Rakennuksen takaosan kaivun jälkeen suoritimme anturavalut ja asensimme pilariharkot ja pilarikengät.

**Kuva 8. Valujen kuivuttua voimme asentaa 260 x 50 mm kertopuupalkin paikoilleen mikä helpotti katon tekoa.**

Valujen kuivuttua voimme asentaa 260 x 50 mm kertopuupalkin paikoilleen mikä helpotti katontekoa (kuva 8). Pilareina käytimme suunnitelman mukaisia puupilareita jotka valmistutimme mittojen mukaan KarWoodin tehtaassa. Ennen asennusta kävimme arkkitehdin kanssa mallia läpi ja sovimme oikean malliratkaisun. Etupuolen kuistin valutyön aikana asukkaat käyttivät väliaikaisesti takakuistin ovia, siitä huolimatta oli järjestettävä käynti myös etupuolelta.

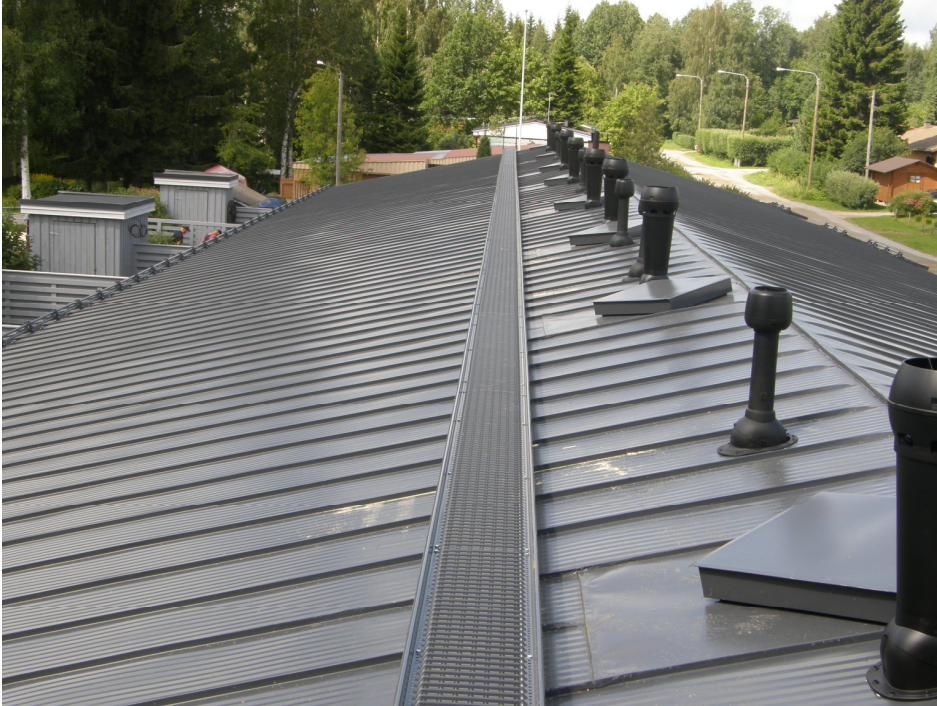
Paloluukkuihin lisäsimme korokkeet, näin parantui myös ullakkotilan tuuletus. Ullakkotilan tuuletus oli suunniteltu jokaisen osakkeen kohdalle (kuva 14), tuuletusputket asennettiin ennen lämpöeristeen puhallusta.

Kuva 14. Ullakkotilan tuuletus oli suunniteltu jokaisen osakkeen kohdalle.

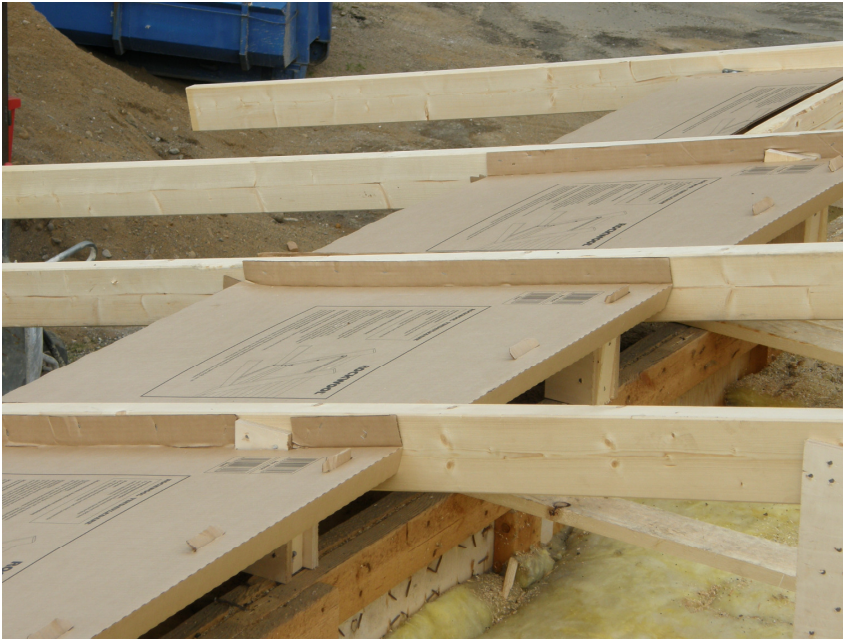
**Kuva 17. Tuulenhjaimet asennettuna.**

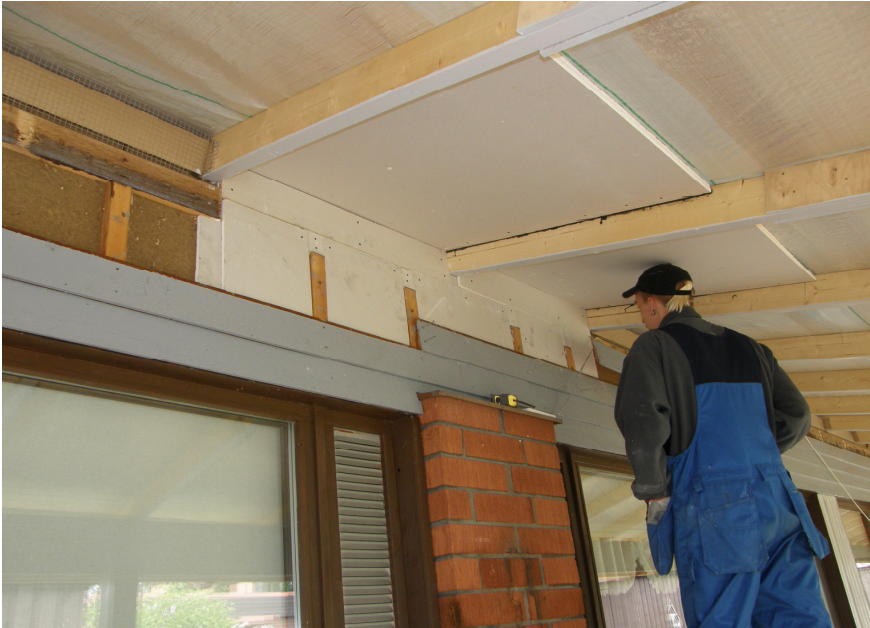
**Kuva 18.** Ulkoseiniä palokatkot olivat melko hankalia tehdä, koska niiden oli laskeuduttava räystäään alaosasta ikkunan yläosaan saakka.

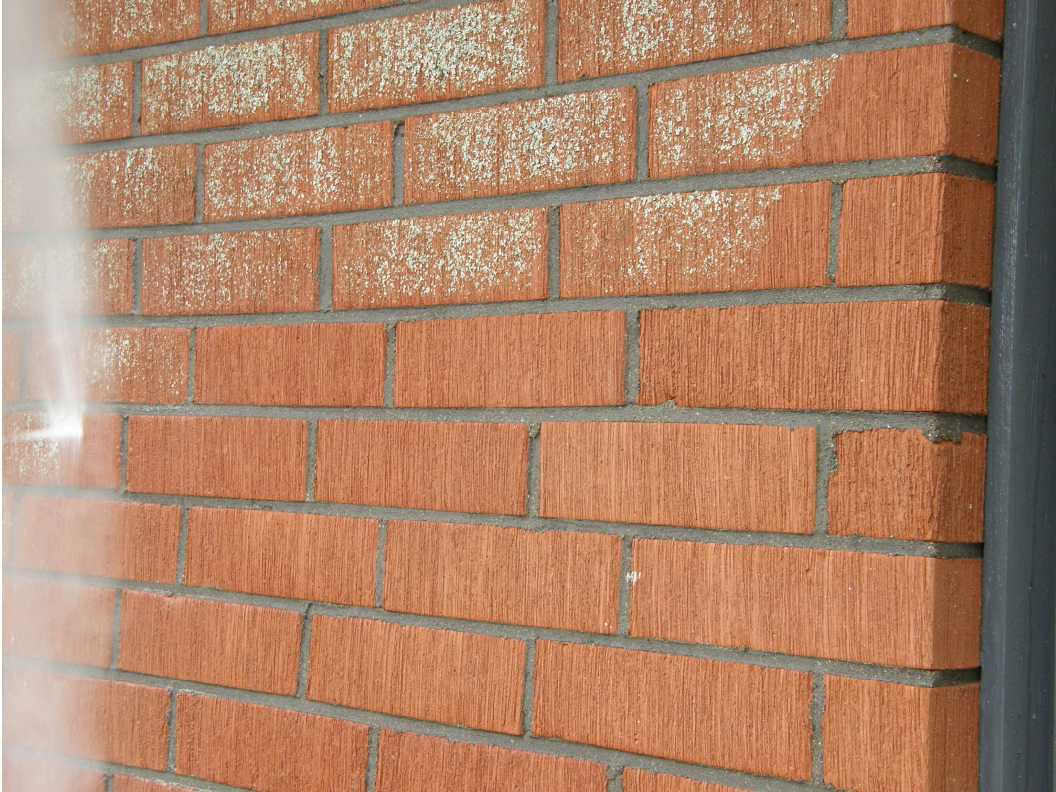
Tiilien sammalenpoistopuhdistusta suunnitellessa tarkastin ohjeet ja ohjeissa ei ollut mainintaa työn suoritustavasta. Rakennusliikkeellä oli koke-

**Kuva 19. Tehokas ja ympäristöystävällinen tiilipintojen puhdistustapa oli kuumavesipuhdistus.**

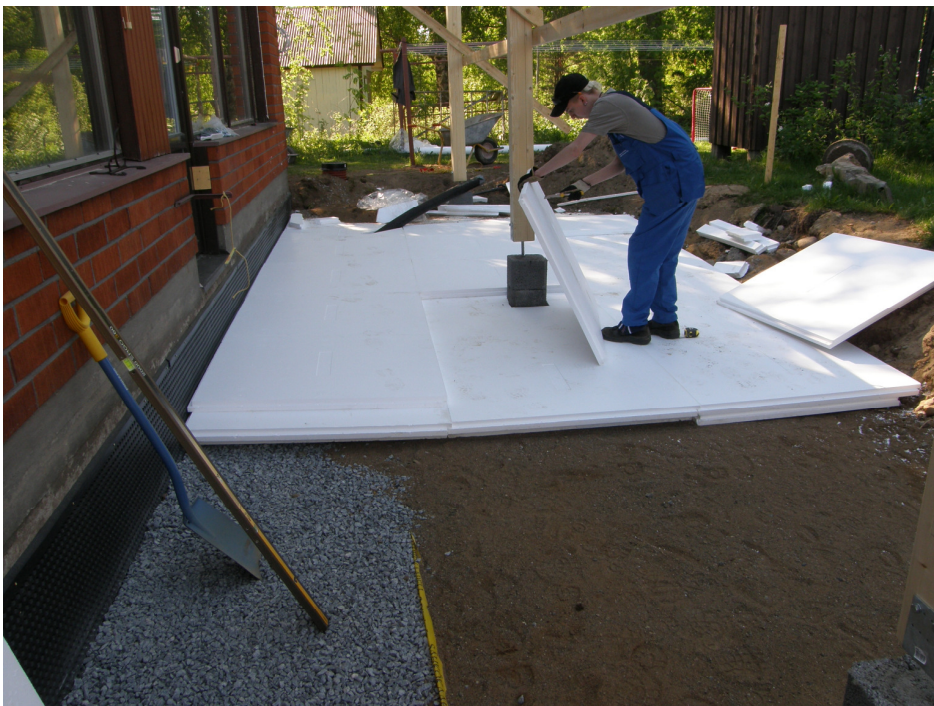
**Kuva 21. Kun kattorakenteet olivat paikoillaan, alkoivat rakennuksen taakanverannan eristystyöt.**

Suunnittelija oli suunnitellut ESP asennuksen päälle vain 50 mm tasaustäytön. ESP on paisutettua polystyreenimuovia (Liite 1), jota käytetään kestävyytensä ja hyvän lämmöneristävyytensä ansiosta laajalti rakentamisessa. Työmaakokouksessa muutimme eristeen asennusta siten, että eristeen päälle tulee 200 mm täyttö ja kynnyshöheutta pienennettiin 100 mm 50 mm:iin. Puupilarit oli suunniteltu alkamaan suoraan laatoituksen päältä, asennusvara oli arkkitehdiltä jäänyt huomioimatta. Toisaalta kyseessä olivat peruspuupilarit, joiden puun säilymisen kannalta oli hyvä olla vähän irti betonipinnasta.

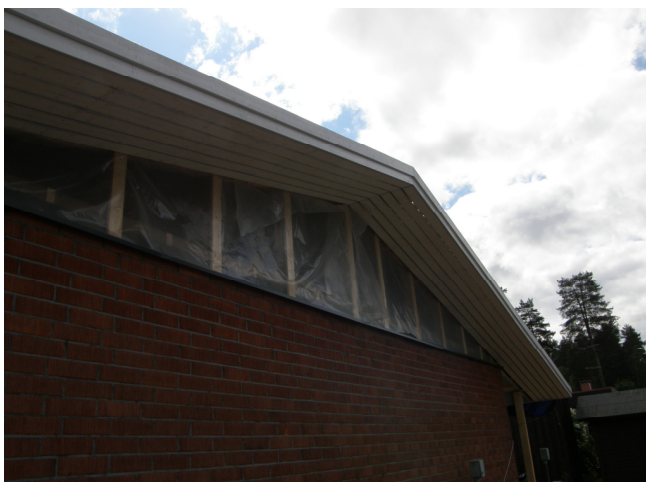
Rakennusaikainen kosteussuojaus oli tärkeää koska ilmassa on tuulen mukana kulkeutuvaa kosteutta (kuva 23) joka pieninäkin määrinä aiheuttaa mineraali- ja lasivillassa homehtumista koska rakenne ei ime itseensä kosteutta.

Kuva 23. Rakennusaikainen kosteussuojaus oli tärkeää koska ilmassa on tuulen mukana kulkeutuvaa kosteutta.

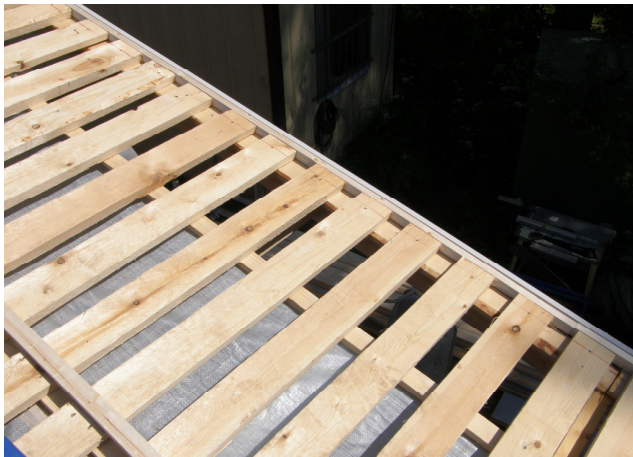
Kuva 24. Aluskatteen asennussuunnitelmassa rajaukset viedään räystäälle asti.

Aluskatteen asennussuunnitelmassa rajaukset viedään räystäälle asti (kuva 24). Purettuja rakenteita ja päätyjä suojasimme rakennusmuovilla väliaikaisesti. Ilmat suosivat rakentamista pääsääntöisesti, vaikka välillä oli hyvin sateisia viikkoja, ja jopa myrskyksi luokiteltavia kaatosateita. Katon rakentamisessa oli huomioitava sää ja käytettävä sääpalveluja hyväksi, näin toimiessa koko kattorakennusajalla meillä ei tullut ainoatakaan vesivahinkoa.

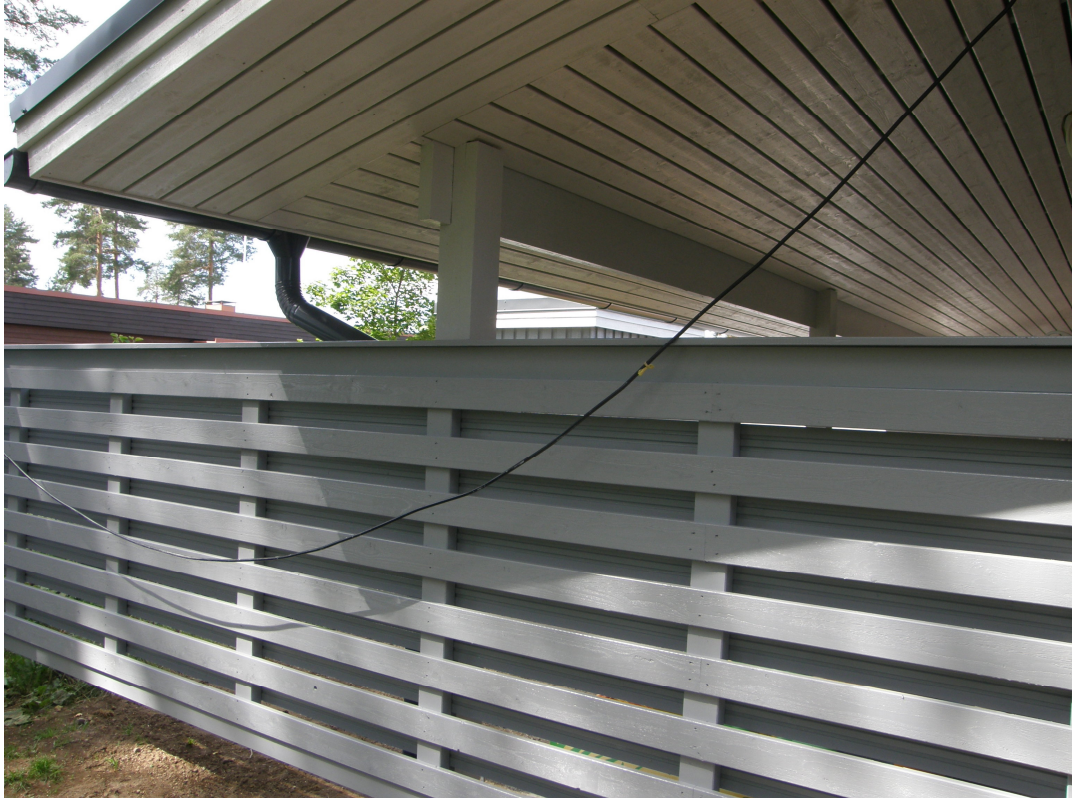
**Kuva 25. Sovimme, että valmistutan yhden malliaidan joihin tekisimme tarvittaessa muutoksia, koeaidan perusteella.**

Malliaita hyväksyttiin muutoksitta, ainoa muutos alkuperäisiin suunnitelmiin oli rungon keventäminen 50 millimetriin. Teetin uudet pilarikiinnikkeet joilla saatiin aita tukevasti kiinni pilarin päähän. Etupuolen väliaitarimoitukset tehtiin kuvien mukaan, elementteinä teko oli tehokkain tapa tehdä aidat.
