Laura Koskelo

**Kiinteistö Oy Vieremän Hakatalojen Myllyjärventie 9:n ja Yrjöläntie 6:n kuntoavio,
PTS ja energiatodistukset**

Insinöörityö
Kajaanin ammattikorkeakoulu
Tekniikan ja liikenteen ala
Rakennustekniikka
Kevät 2014

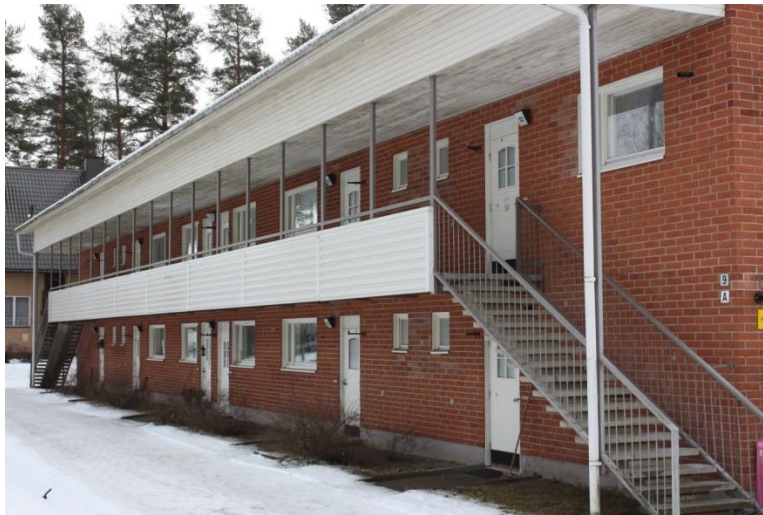
Kuva 1. Myllyjärventie 9 A

Myllyjärventie 9 käsittää kaksi kaksikerroksista kerrostaloa, jotka ovat valmistuneet vuonna 1972 ja peruskorjattu vuonna 1995. Kerrostaloissa on yhteensä 24 saunallista huoneistoa. Asuinrakennukset ovat julkisivuverhouksiltaan tiili- ja puuverhouksisia. Lisäksi tontilla sijaitsee puuverhouksinen yksikerroksinen varastorakennus.

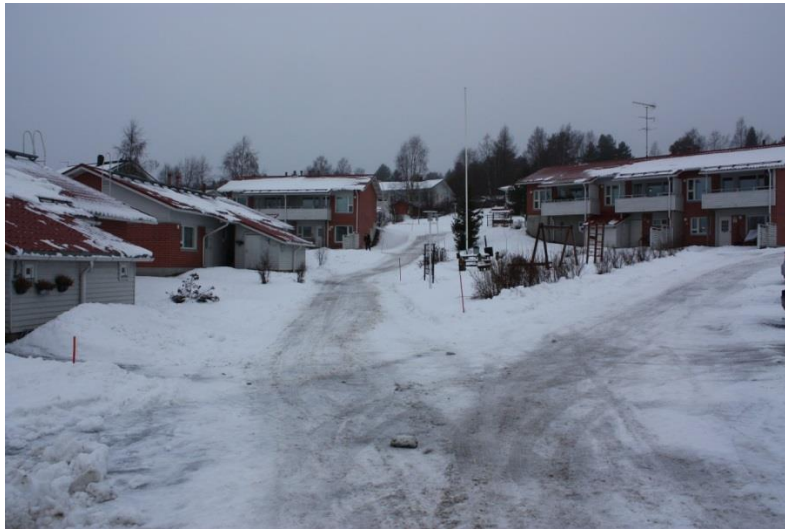
Kuva 2. Yrjöläntie 6

Yrjöläntie 6 käsittää kaksi kaksikerroksista rivitaloa ja kaksi yksikerroksista paritaloa, jotka on rakennettu vuonna 2000. Rivitaloissa on yhteensä 12 saunallista huoneistoa. Asuinrakennukset ovat julkisivuverhouksiltaan tiili- ja puuverhouksisia.
