## **Liite 1: RAKENNUSTEKNINEN KUNTOARVIO**

Kiinteistö Oy Vieremän Hakatalot

Myllyjärventie 9

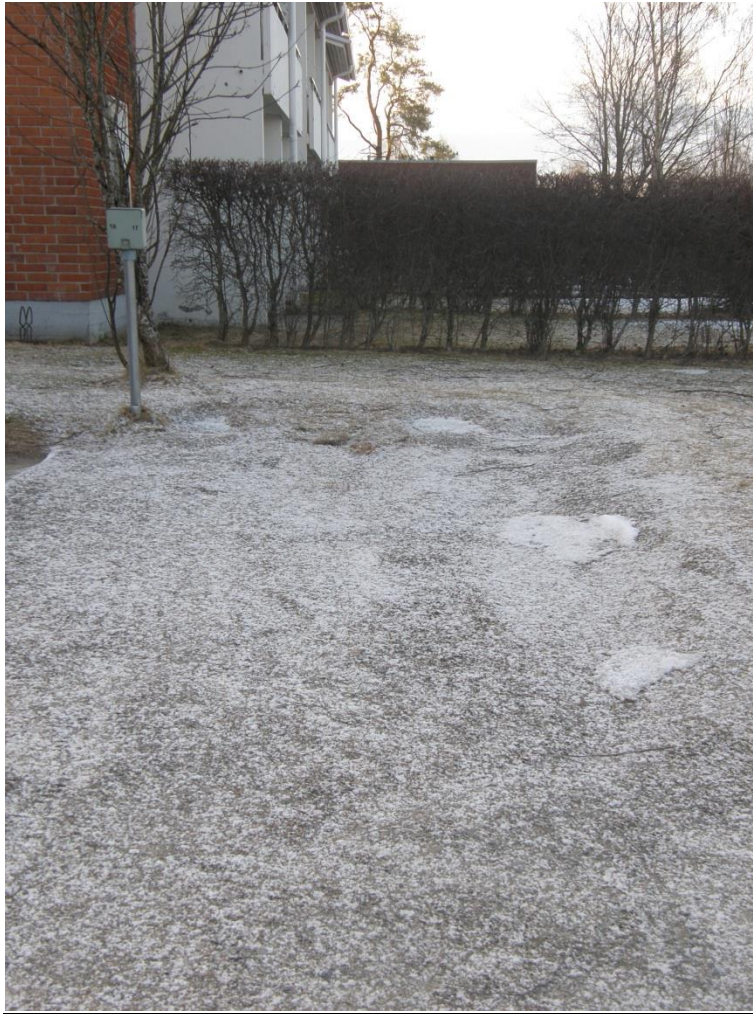
Paikoitus- ja jalankulkualueet ovat sora- ja sepelipintaisia. Varastorakennuksen edustalla olevalla jalankulkualueella on betonilaatoitus. Paikoitusalueet ovat epätasaisia. **Kuva 1.**

**Kuva 1.** Paikoitusalueen pinnoite on paikoin epätasainen ja alueen rajat ovat epäsiistit

*Paikoitusalueen sorapäällyste kunnostetaan ja alueen rajat siistitään. KL1. Katso myös kohta 1133.*

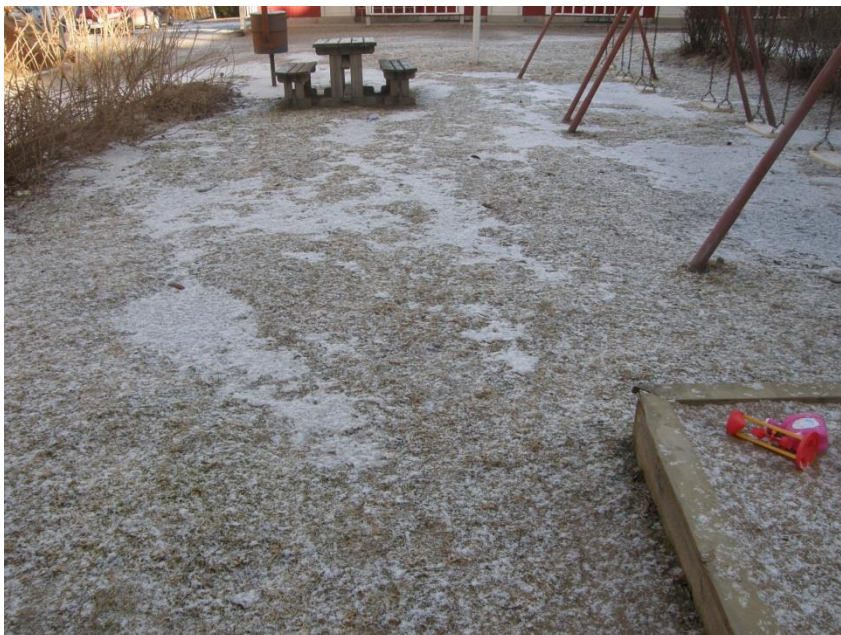
Piha-alueella on oleskelu- ja leikkialue. Oleskelu- ja leikkialueen päällyste on paikoin nurmeltu ja sammaloitunut. Oleskelu- ja leikkialueen pinnoite on paikoin epätasainen.

**Kuva 2.** Oleskelu- ja leikkialueen pinta on epätasainen (kuvassa jäätyneitä vesilammikoita kuopissa)

*Asukkaiden viihtyvyyden parantamiseksi piha-alueesta laaditaan pibasunnitelma. Suunnitelmassa huomioidaan oleskelu- ja leikkialueet.*

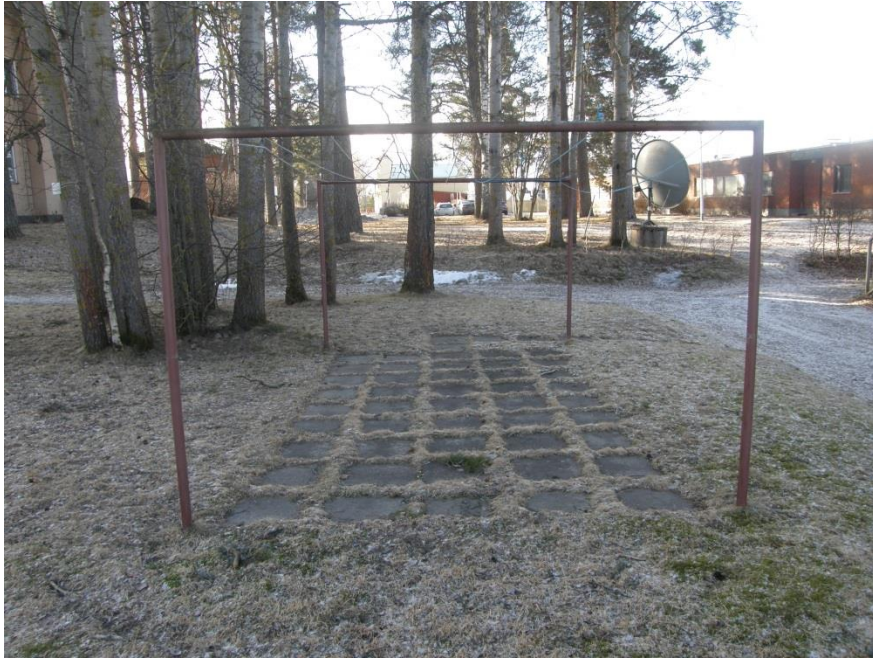
**Kuva 2.** Tomutusteline-alueita on kolme kappaletta. Ensimmäinen sijaitsee asuinrakennus A:n päädyssä betonilaatoituksella olevalla alueella. Toinen tomutusteline sijaitsee asuinrakennuksien välissä pyykinkuivaustelineen läheisyydessä, tomutustelineen alue on rajattu nurmialueesta betonilaatoituksella. Kolmas tomutusteline sijaitsee asuinrakennus B:n päädyssä, tomutustelineen alue on rajattu nurmikkoalueesta betonilaatoituksella. Rakennusten pyykinkuivausteline sijaitsee betonilaatoituksella olevalla alueella leikkialueen läheisyydessä. Betonilaatoitusten saumat ovat nurmeltuneet ja sammaloituneet. Betonilaatoitukset ovat pääosin tyydyttävässä kunnossa. **Kuva 3.**

**Kuva 3.** Tomutus- ja pyykinkuivaustelineiden betonilaatoitus on pahoin nurmettunut

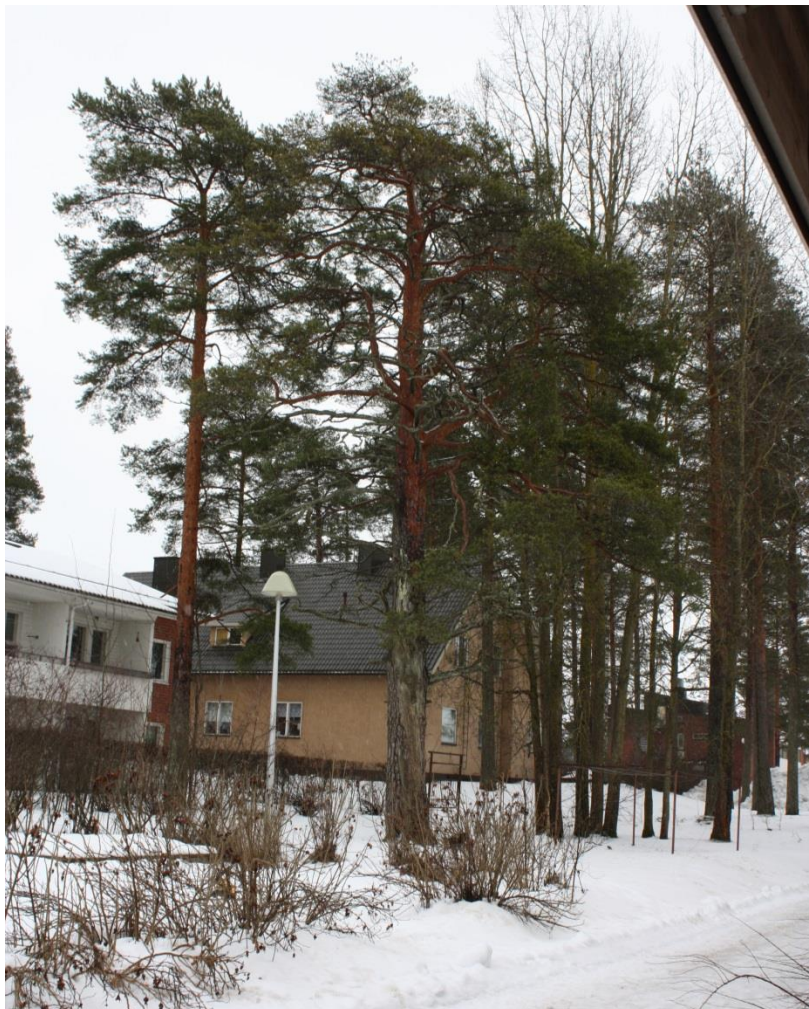
**Kuva 4.** Piha suunnitelmassa huomioidaan pihan keskellä oleva lähes luonnontilassa oleva alue

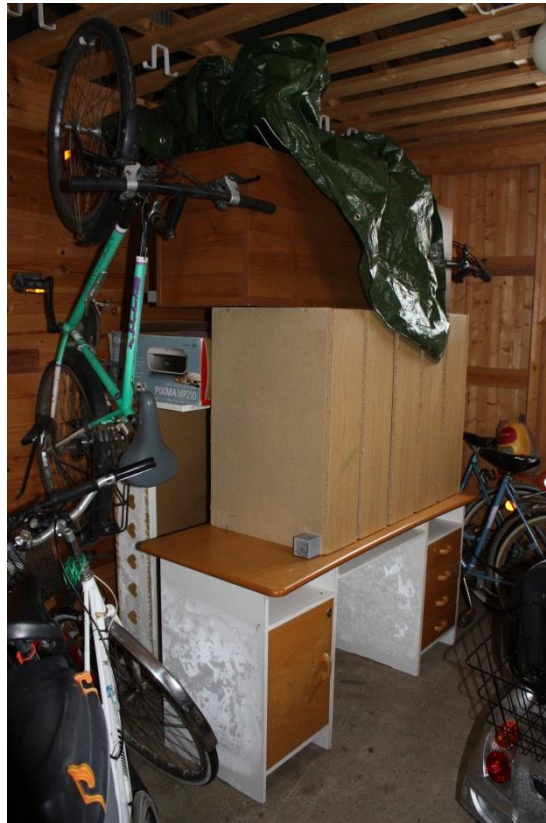
**Kuva 5.** Erillisen varistorakennuksen pyörävarastossa on sinne kuulumattomia tavaroita

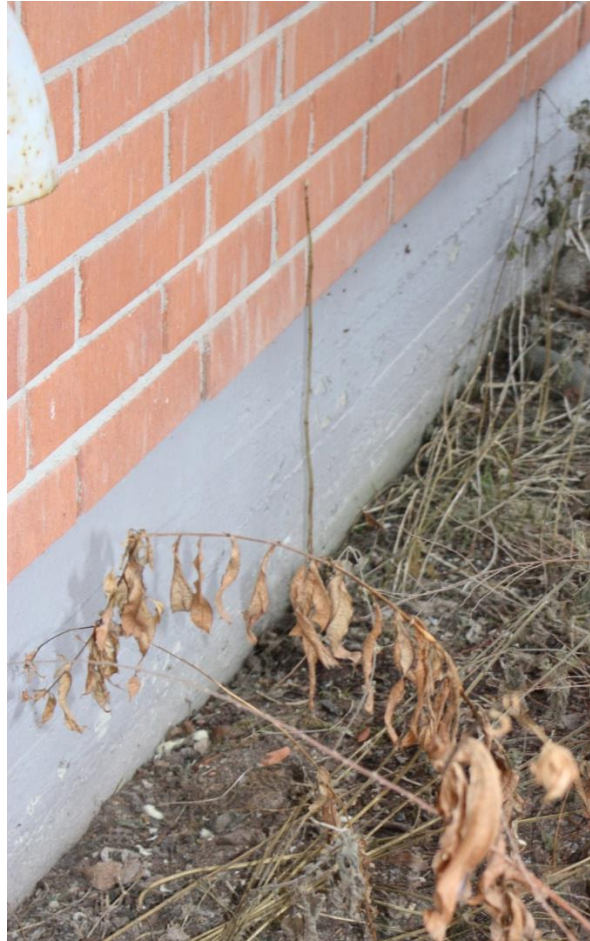
**Kuva 6.** Rakennusten sokkeli on pääosin hyväkuntoinen

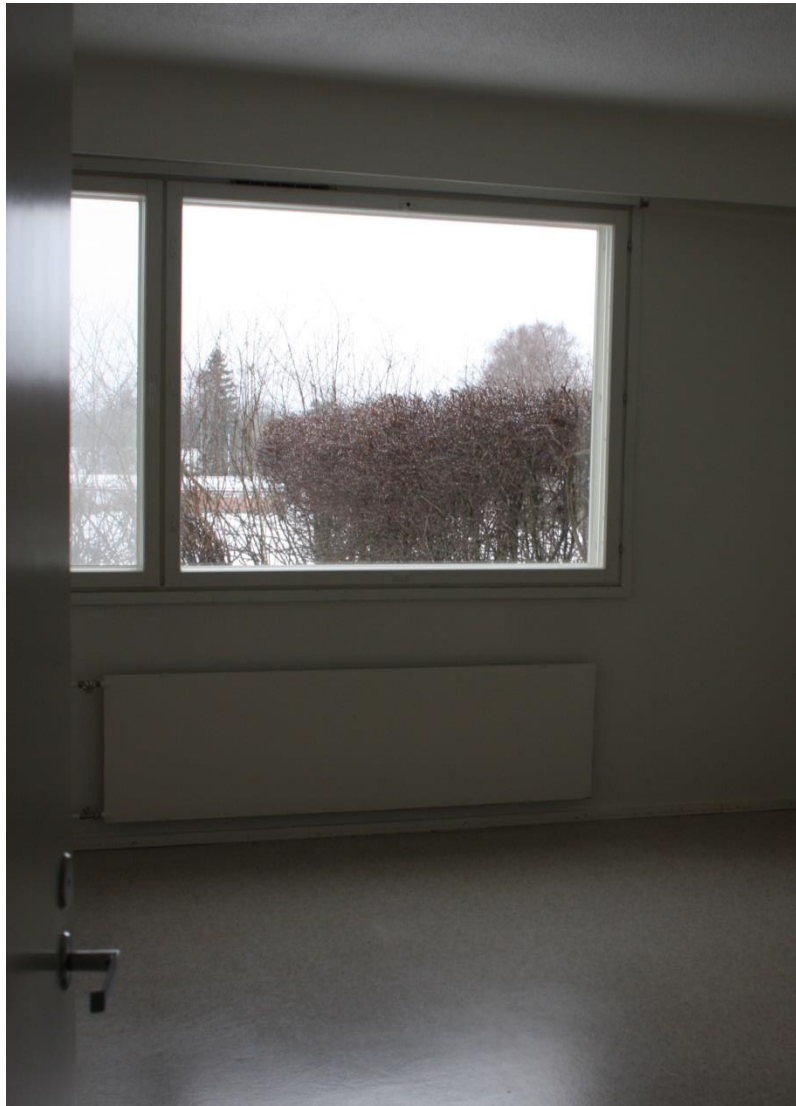
**Kuva 7a.** Ikkunat ovat kolmilasisia MSK-ikkunoita

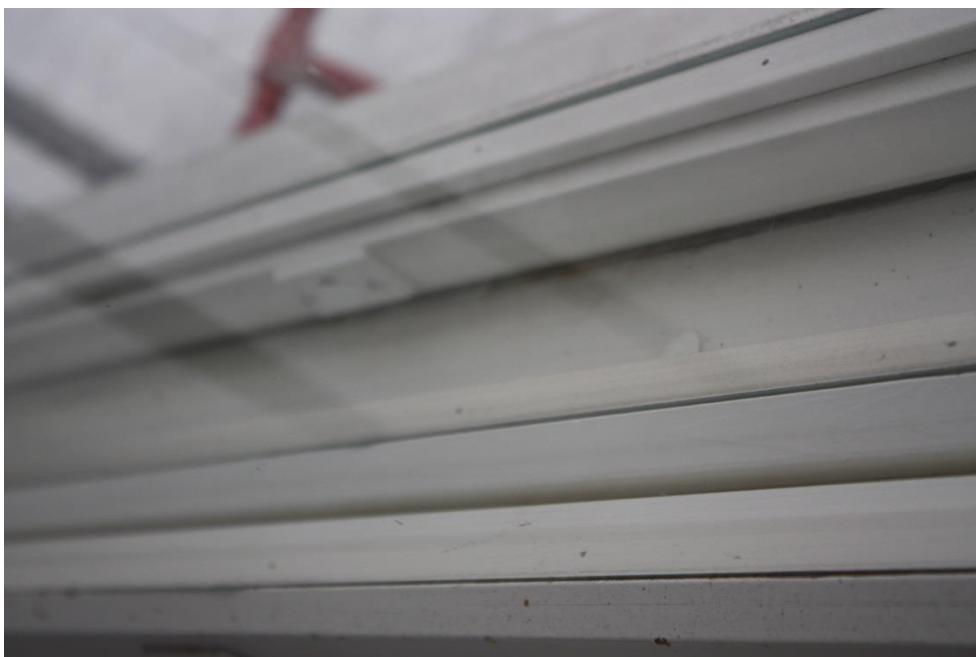
**Kuva 7b.** Ikkunat ovat pääosin tyydyttävässä kunnossa

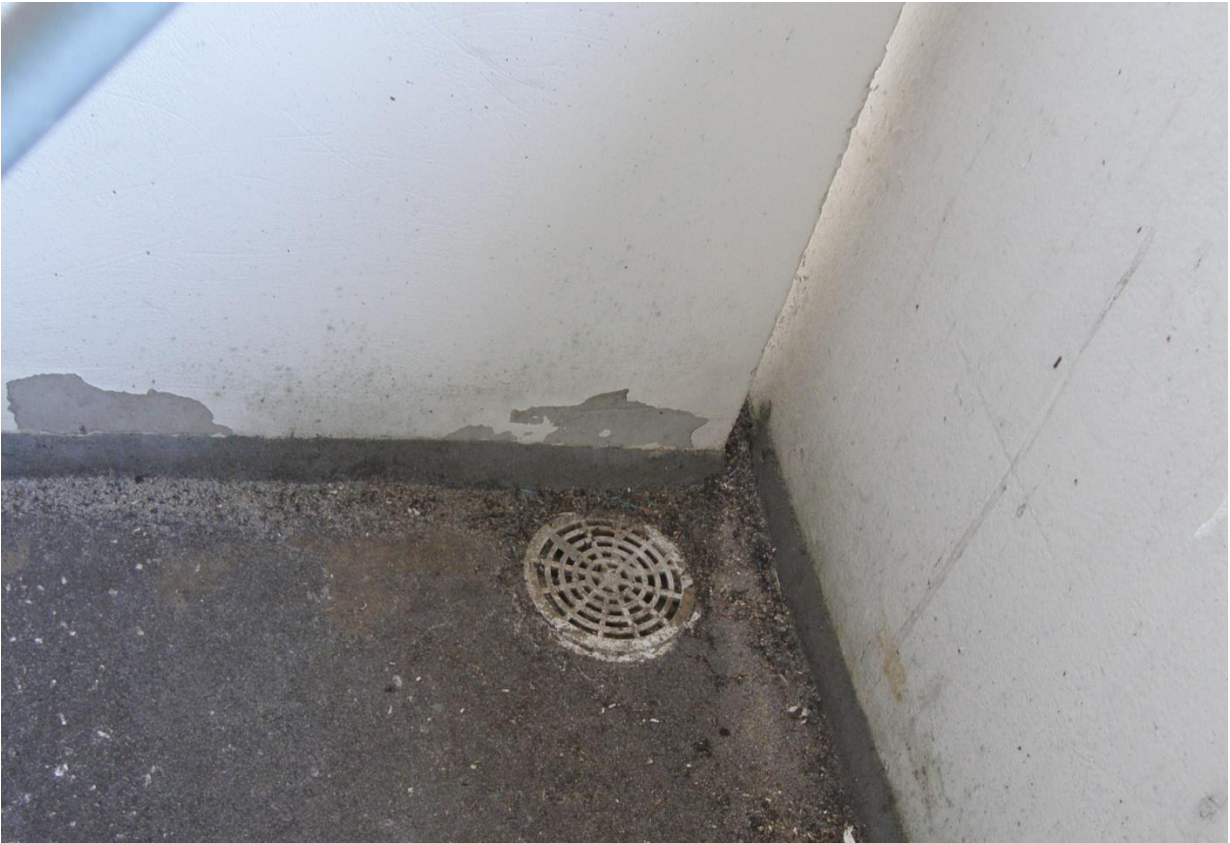
Parvekkeiden laattojen alapinnassa ja pieliseinien ulko- ja sisäpinnoilla esiintyy kosteuden ja terästen korroosion aiheuttamia pinnoitevaurioita. Maalipinnoite on paikoin vielä hyvässä kunnossa. Parvekkeiden kaiteet ovat tyydyttävässä kunnossa. Parvekkeen betonisessa kaide-elementissä on paikoin kosteuden aiheuttamaa sammaloitumista. **Kuvat 8a ja 8b.**

**Kuva 8a.** Parvekkeiden pieliseissä ja parvekelaatassa on paikoin kosteuden aiheuttamia pinnoitevaurioita

*Laattojen alapinta ja pieliseinät pinnoitetaan kosteuden läpäisevällä pinnoitteella. Mahdolliset terästen korroosiovauriot korjataan laastipaikkauskorjauksin noudattaen BY 41:n antamia vaatimuksia ja ohjeita. KL2*

*PTS-suunnitelmassa on huomioitu pieliseinien ja laattaelementtien alapinnan (katot) korjaukset. Laajuuteen on laskettu kaikki pinnat. Tarvittaessa kiinteistössä kartoitetaan vauriotilanne tarkemmin.*

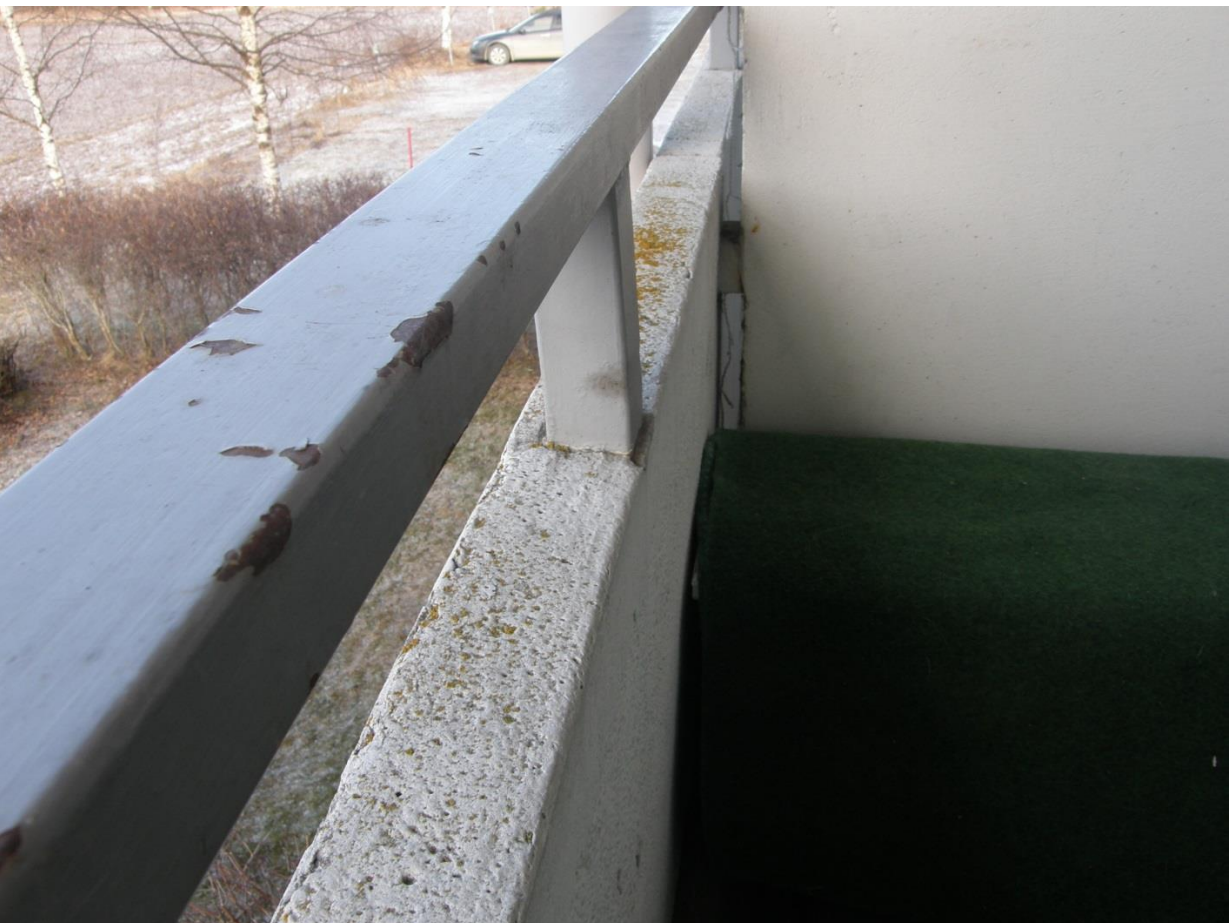
**Kuva 8b.** Parvekkekaiteissa on paikoin kosteuden aiheuttamia pinnoitevaurioita ja sammalta

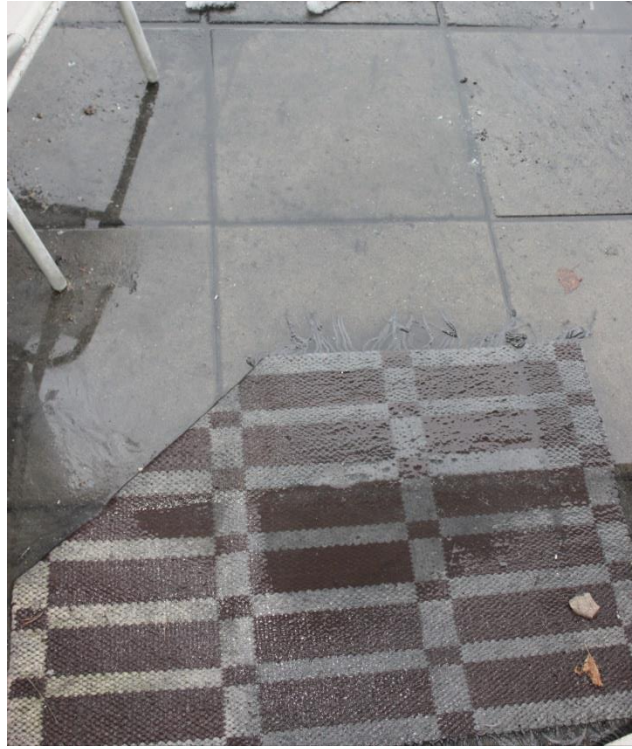
Ensimmäisen kerroksen terassit ovat betonilaatoitetut maan varaan. Terassilaatoitus on paikoin epätasainen ja kaatuu rakennukseen päin aiheuttaen rakennuksen perusmuurille kosteusrasitusta. Terassi rajoittuu molemmista reunoistaan pieliseiniin. Pieliseinissä on havaittavissa kosteusrasituksen aiheuttamia vaurioita. Terassit ovat lasittamattomia. **Kuvat 9a ja 9b.**

**Kuva 9a.** Terassien kaadot paikoin aiheuttavat rakennukselle kosteusrasitusta.

*Terassilaatoituksen painaumat korjataan ja kallistukset tarkastetaan. Huonokuntoiset laatat korvataan uusilla. Pieliseinät pinnoitetaan kosteuden läpäisevällä pinnoitteella. Mahdolliset terästen korroosiovauriot korjataan laastipaikkauskorjauksin noudattaen BY 41:n antamia vaatimuksia ja ohjeita. KL2*

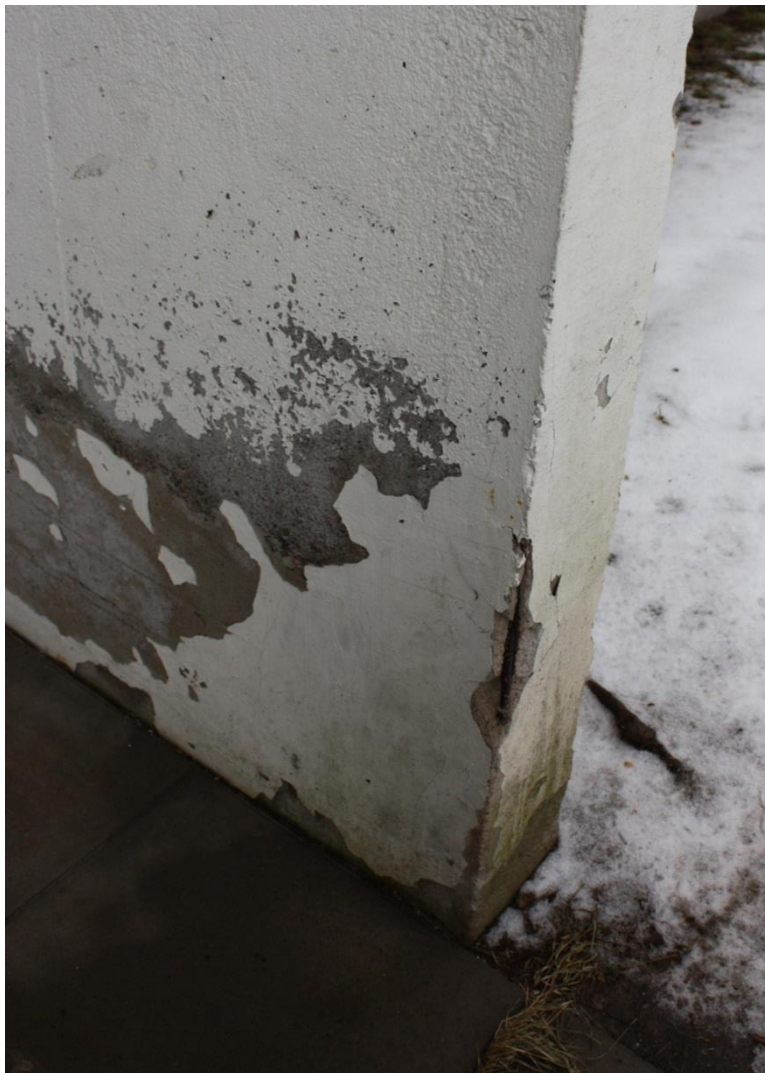
**Kuva 9b.** Terassien pieliseissä on havaittavissa kosteuden aiheuttamia vaurioita.

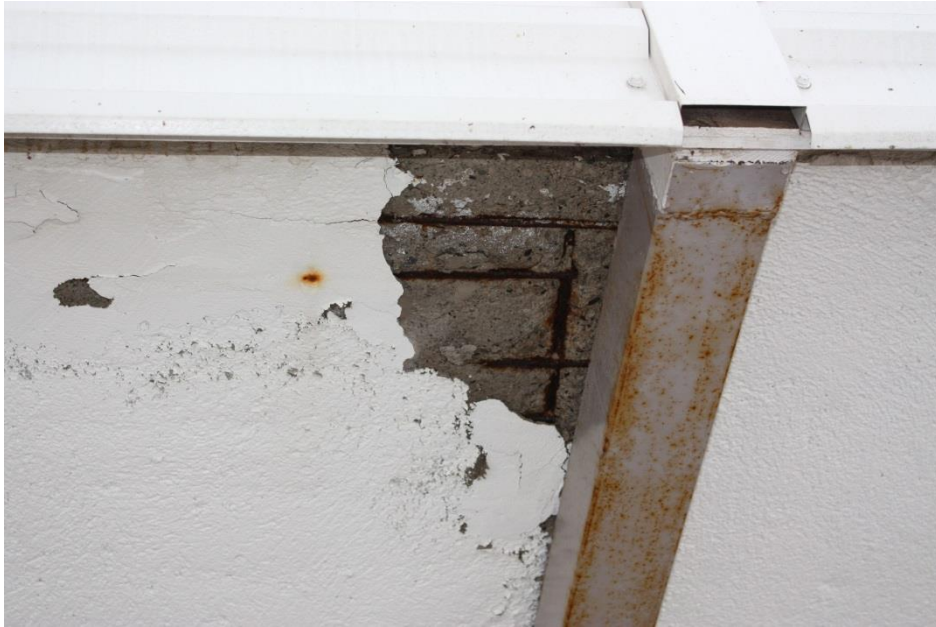
**Kuva 10.** Luhtikäytävän alaosaan on paikoin vaurioita

*Luhtikäytävien laatan pinnoitteet huoltokorjataan. Luhtikäytävien betonilaatan alaosa pinnoitetaan kosteuden läpäisevällä pinnoitteella. Terästen korroosiovauriot korjataan laastipaikkauskorjauksin noudattaen BY 41:n antamia vaatimuksia ja ohjeita. Luhtikäytävien kaiteet maalauskunnostetaan. KL2.*

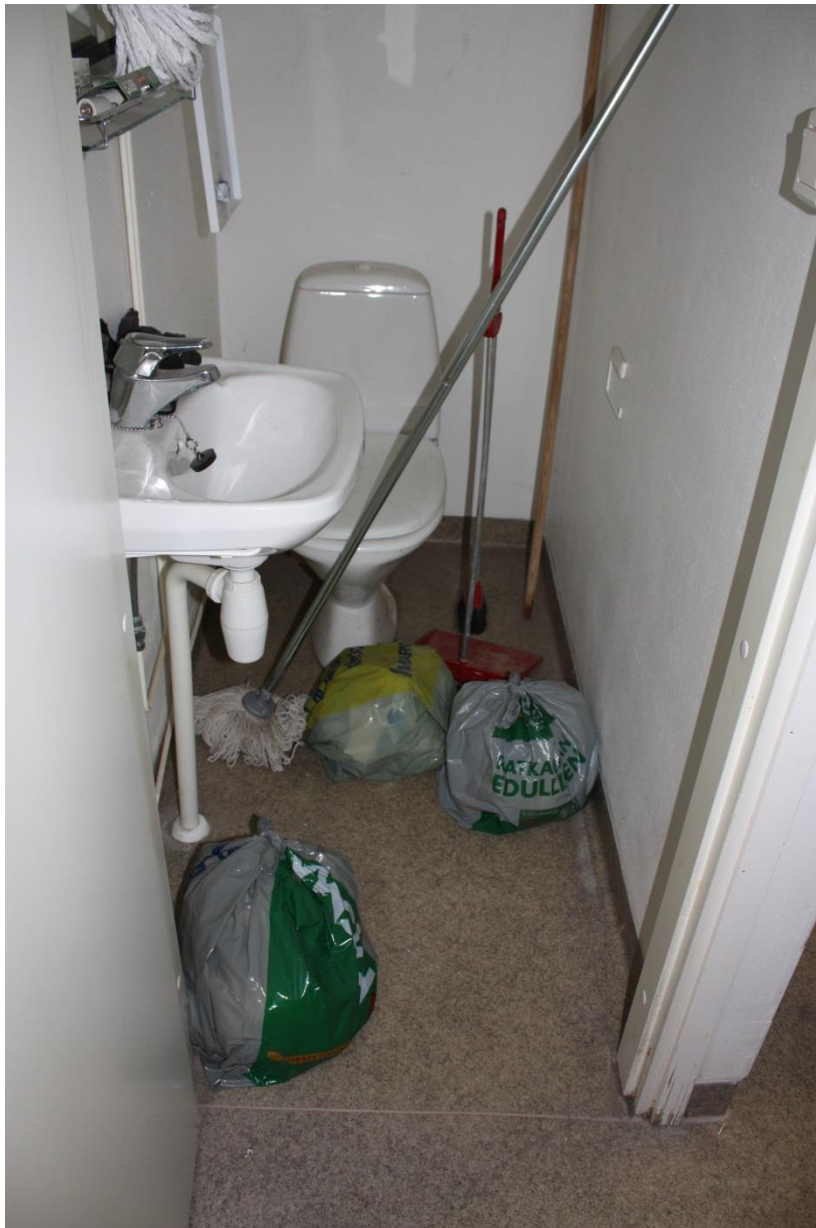
**Kuva 11.** Yleisten tilojen Wc:n yleisilme on epäsiisti

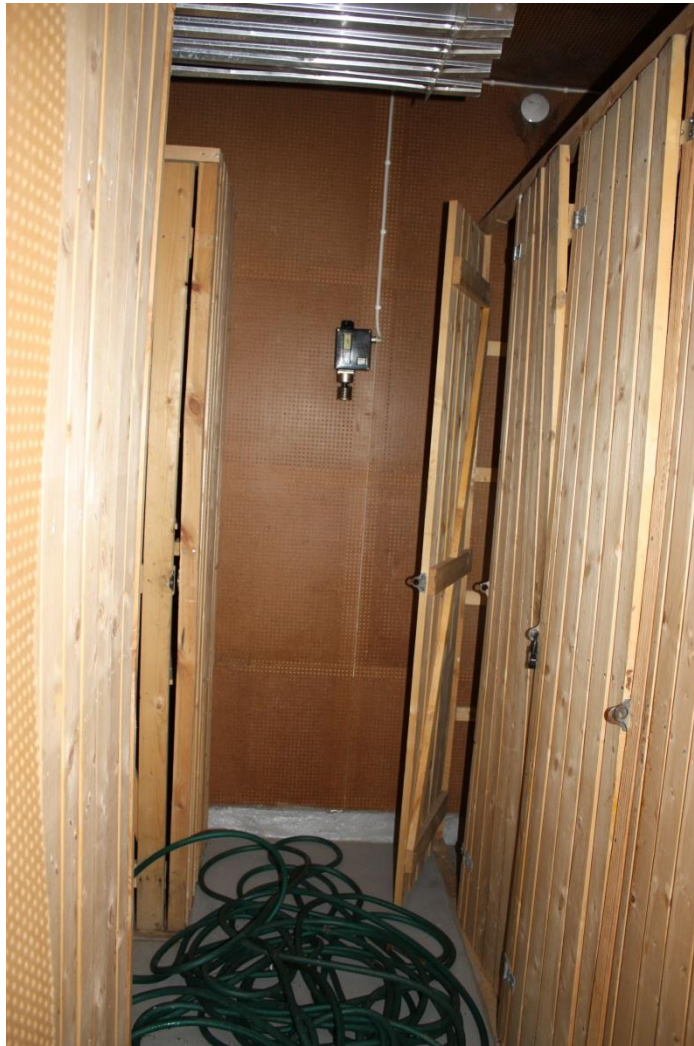
Kylmävarastotilojen seinä ja kattopinnat ovat levypinnoitteiset. Lattiapinnat ovat maalattua betonia. Kylmävarastotilat sijaitsevat sekä rakennus A:ssa ja B:ssä. Rakennuksen A kylmävarasto ei ole käytössä. Huoneistokohtaiset säilytystilat ovat puurakenteiset. Maalatut pinnat ovat tyydyttävässä kunnossa. Käytössä olevassa kylmävarastossa, rakennus B, on havaittavissa katon levypinnalla kosteus vaurio. **Kuvat 12a ja 12b.**

**Kuva 12a.** Yleiskuva kylmävarastosta

*Kosteusvaurion alkuperä selvitetään ja korjataan sekä vaurioituneet rakenteet uusitaan. KL1.*

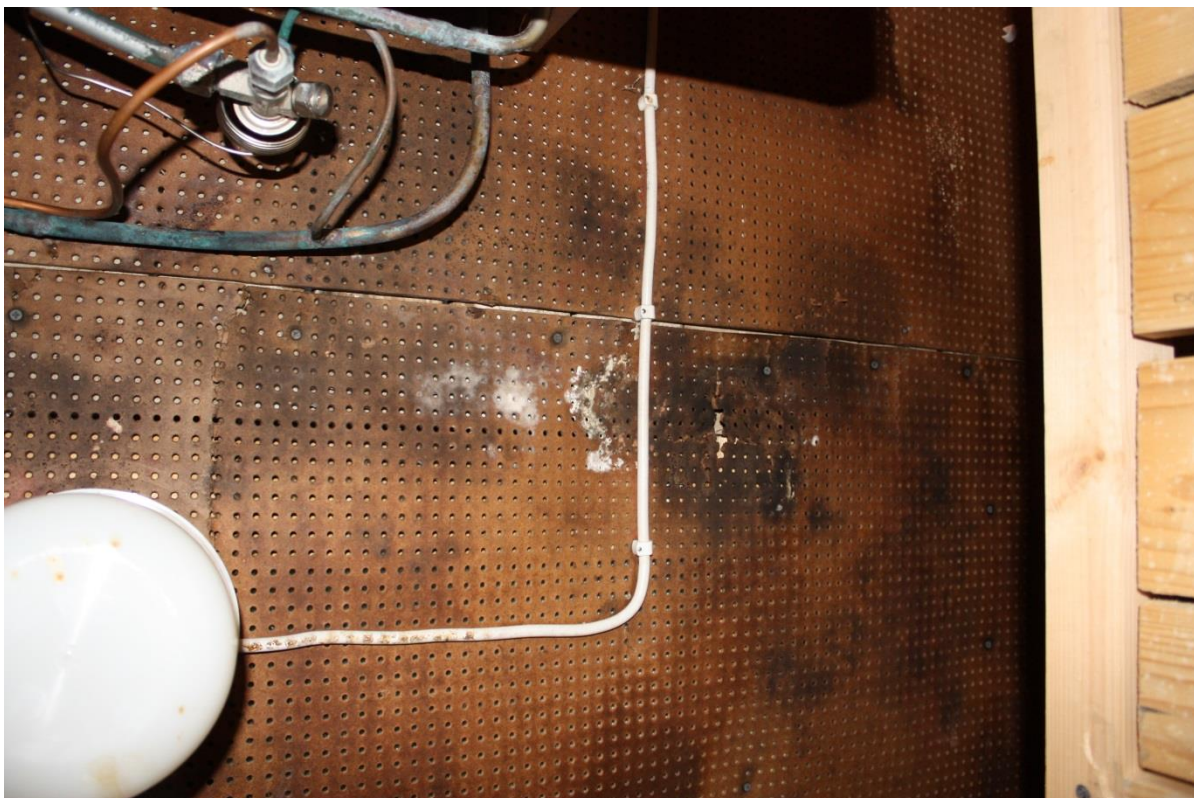
**Kuva 12b.** Kylmävaraston kosteusvaurio

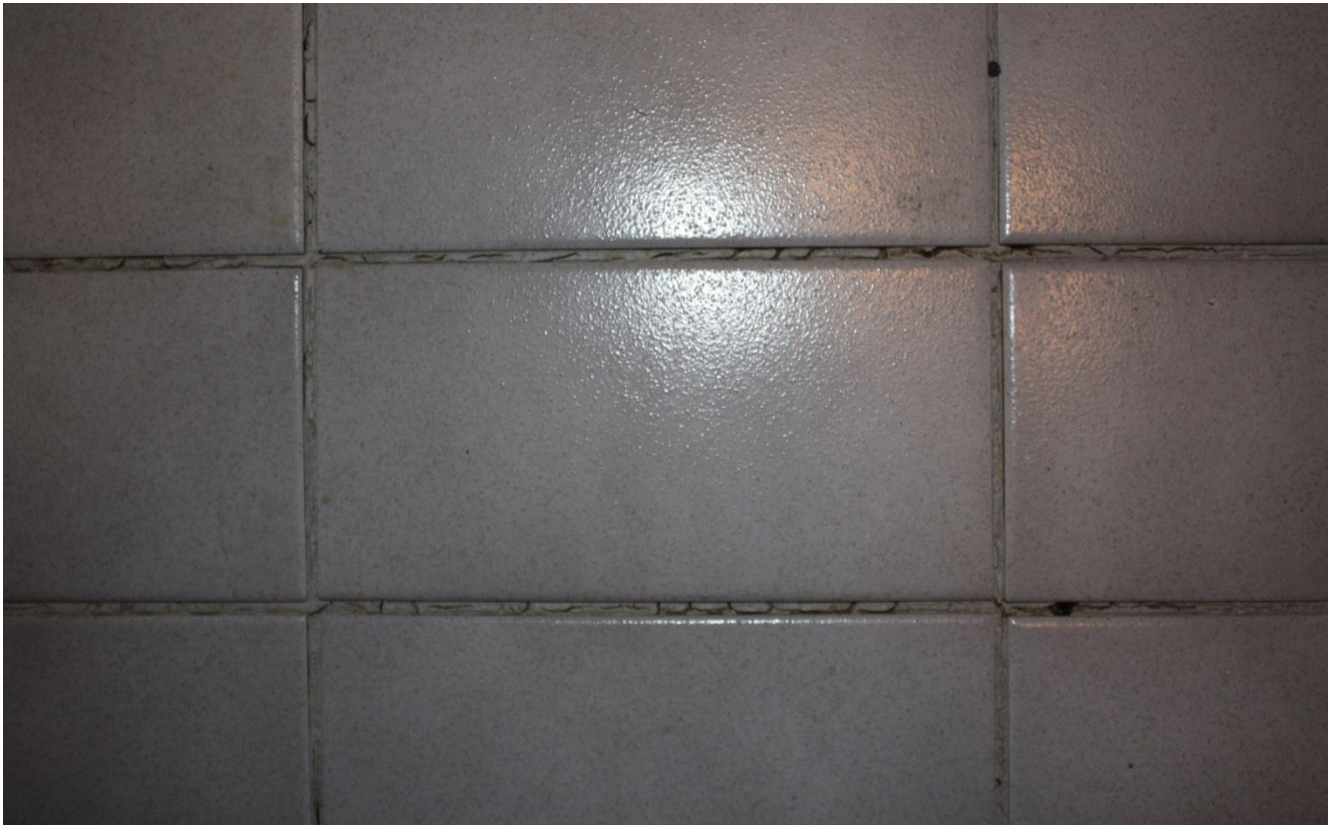
kosteissa tiloissa oli havaittavissa yksittäisiä irtolaattoja sekä halkeamia ja värimuutoksia laatoituksen saumoissa. **Kuva 13.** Kosteantilan matot ovat pääosin hyväkuntoiset.

**Kuva 13.** Kosteantilan lattialaatoitusten saumoissa on havaittavissa halkeamia ja värimuutoksia

*Kosteiden tilojen lattialaatoitus ja kosteantilanmatto uusitaan huoneistoissa saunan paneelien ja vedeneristyksen uusimisen yhteydessä. Vedeneristys saunan osalta tehdään vedeneristys vaatimusten mukaisesti. Lisäksi kosteiden tilojen kylpyhuonekalusteet uusitaan kosteutta kestäviin kalusteisiin. KL2.*

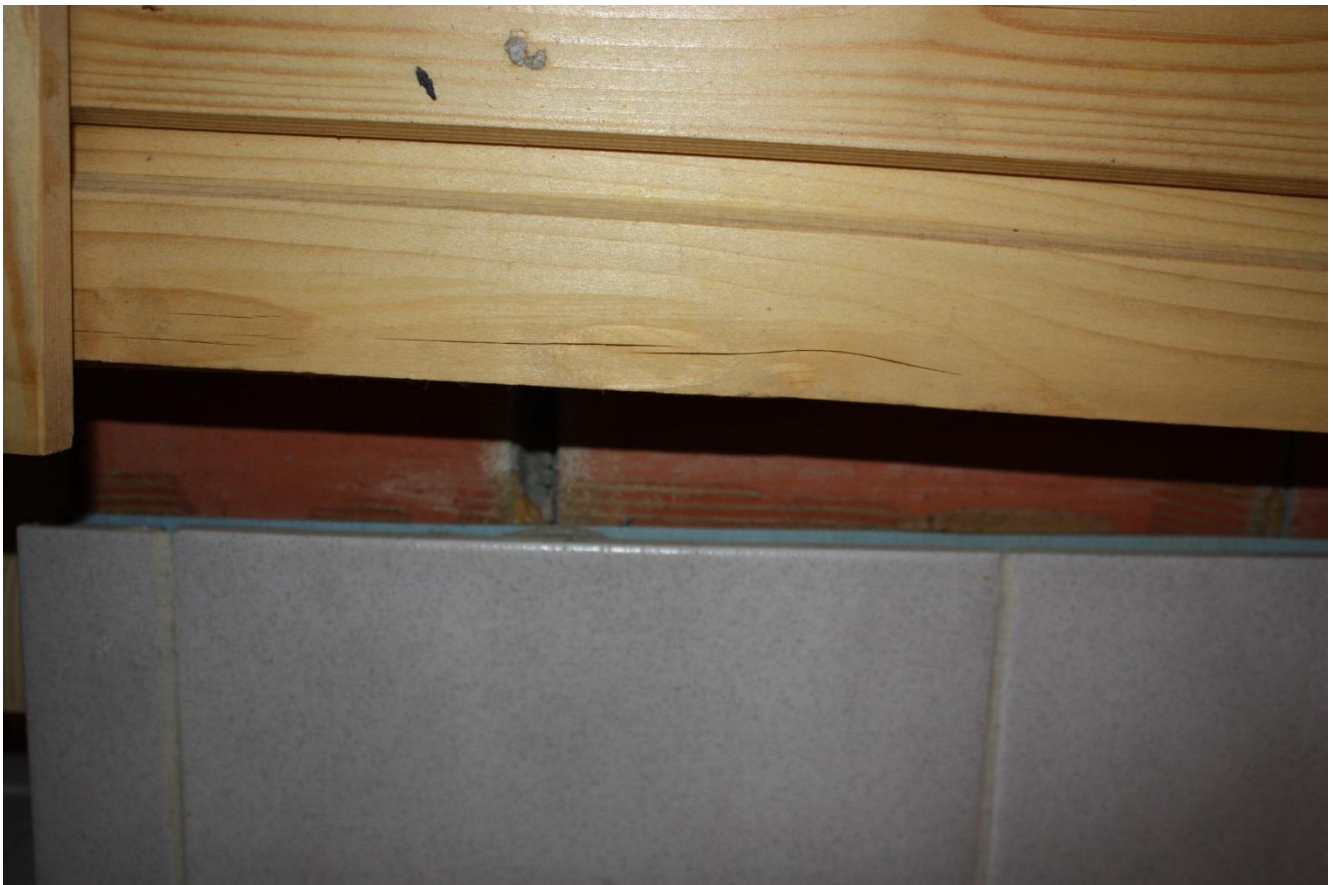
Kuivien tilojen seinäpinnat ovat rakenteellisesti hyvässä kunnossa. Suurin osa seinistä on tapettipinnalla. Seinäpinnoitteet ovat kuluneet ja välttävässä kunnossa. Suihkutilan seinät ovat laatoitetut. Laatoituksissa oli paikoin havaittavissa lohkeamia ja halkeamia. WC-tilan seinät ovat maalipinnalla. Saunan seinäpinnat ovat vaakapaneloidut. Suihkutilan ja WC:n seinäpinnat ovat hyvässä kunnossa. Saunan seinäpinnoilla on havaittavissa puupaneelin tummentumia johtuen riittämättömästä tuulettumisesta. Saunan seinäpinnassa on nähtävissä myös alumiinipaperin ja vesieristeen liitoksen olevan vajavainen. **Kuva 14.**

**Kuva 13.** Saunan vesieristeen liitos alumiinipaperiin on puutteellinen
