Liite 2: RAKENNUSTEKNINEN KUNTOARVIO

Kiinteistö Oy Vieremän Hakatalot

Yrjöläntie 6

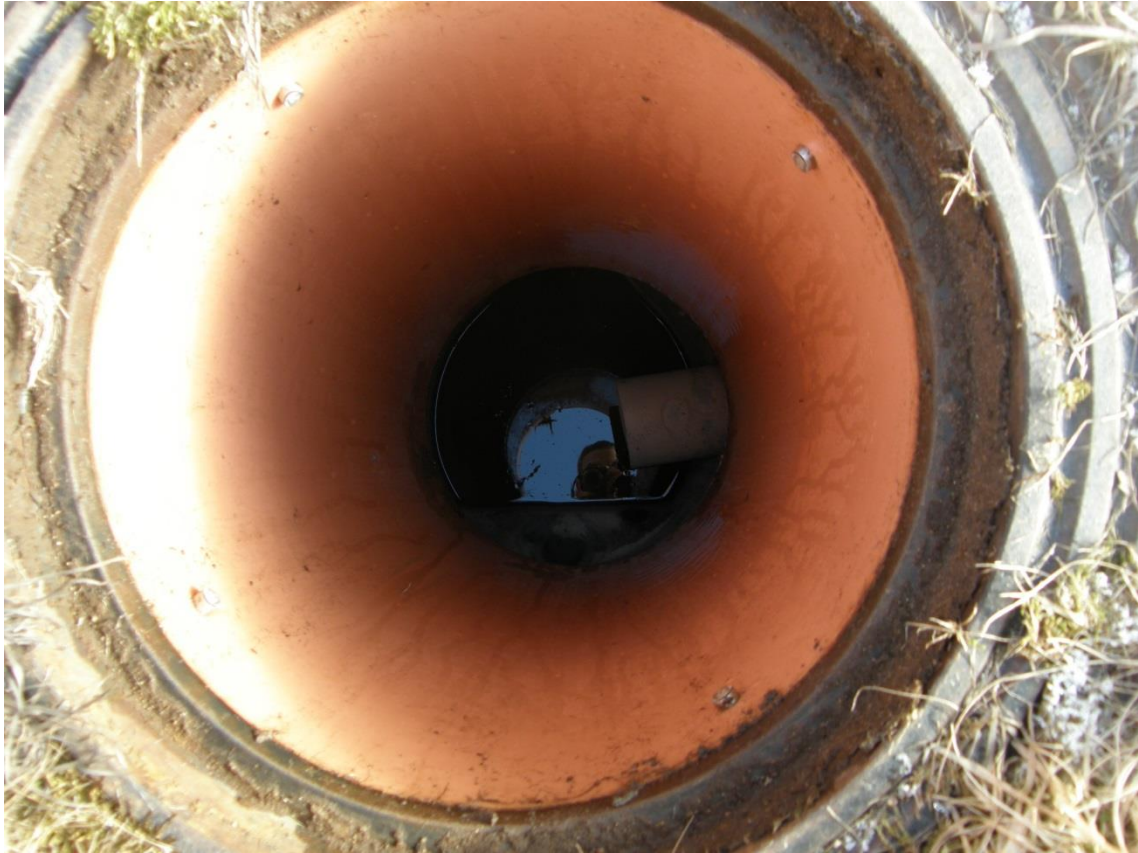
Alkuperäiset suunnitelmat rakennuksen salaojajärjestelmästä eivät olleet käytettävissä. Paikanpäällä tarkastettiin rakennuksen C ja D maanpinnalla näkyvissä olevat salaojien tarkastuskaivot. Kaivon kansina tarkastuskaivossa on teräskansi. Osa kaivojen kansista on maanpinnalla näkyvissä ja osa maanpinnan yläpuolella. Kaivojen kansia ei ole lämmöneristetty, mikä mahdollistaa kylmän pääsyn kaivojen kautta perustuksiin.

Tarkastushetkellä kaikissa kaivoissa oli vettä. Veden pinta oli salaojaputkien alareunan alapuolella. Salaojien tarkkaa korkeusasemaa ei määritetty. Näiden tietojen perusteella salaojajärjestelmä vaikuttaa kuitenkin pääosin toimivalta. **Kuva 1.**

Kuva 1. Salaojien tarkistuskaivo (rakennus D). Vedenpinta on salaojien alapuolella.

Tarkastuskaivojen puhdistaminen. Salaojat tulee puhdistaa 5 vuoden välein toiminnan takaamiseksi. KLA.

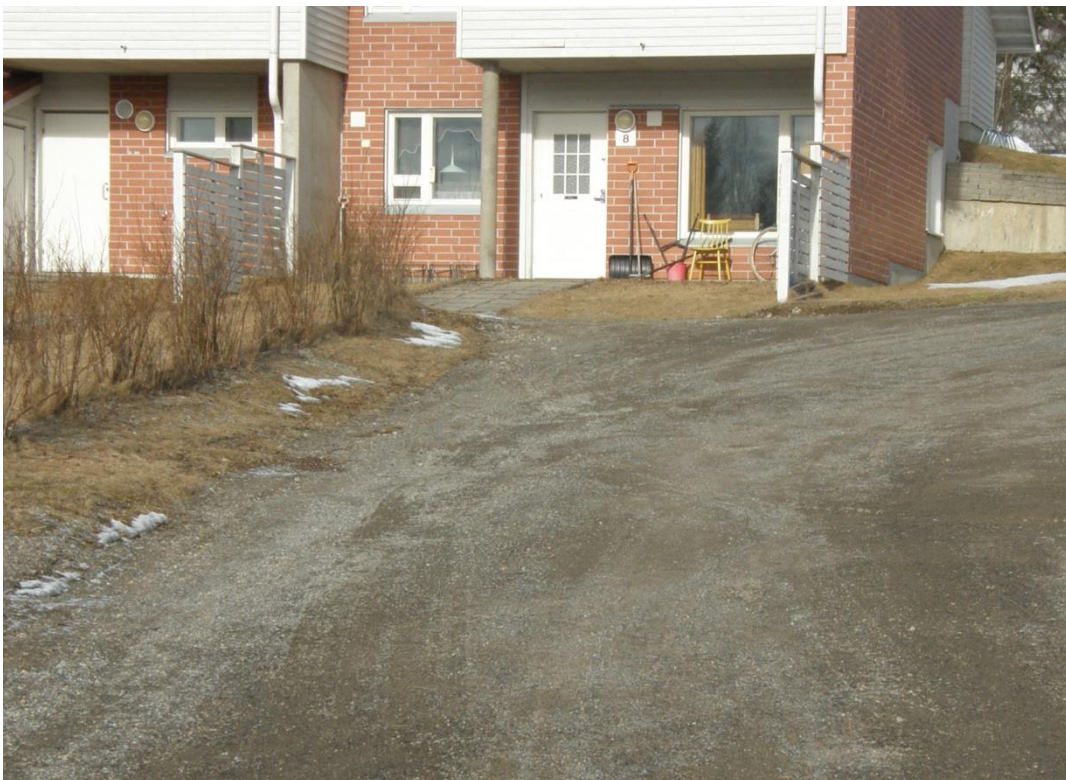
Paikoitus- ja jalankulkualueet ovat sorapintaisia. Rakennusten ulko-oville johtavilla jalankulkualueilla on betonilaatoitus. Paikoitus- ja jalankulkualueet ovat kuoppaisia ja kaltevia. Paikoitus- ja jalankulkualueilla on havaittavissa pintavesien syövyttämiä uomia ja isoa raekokoa sorapäällysteessä. Tehdyt havainnot ovat ristiriidassa asemapiirroksen paikoitus- ja jalankulkualueiden suunnitelman kanssa. **Kuvat 2a ja 2b.**

Kuva 2a. Paikoitusalueella on havaittavissa pintaveden tekemiä uomia.

Paikoitusalueiden sorapäällyste kunnostetaan ja alueen rajat siistitään. Niitypolkua vasten olevalle paikoitusalueelle ja Niitypolun mukaiselle jalankulkualueelle tehdään pintavesien poistosuunnitelma. KL2. Katso myös kohta 1133.

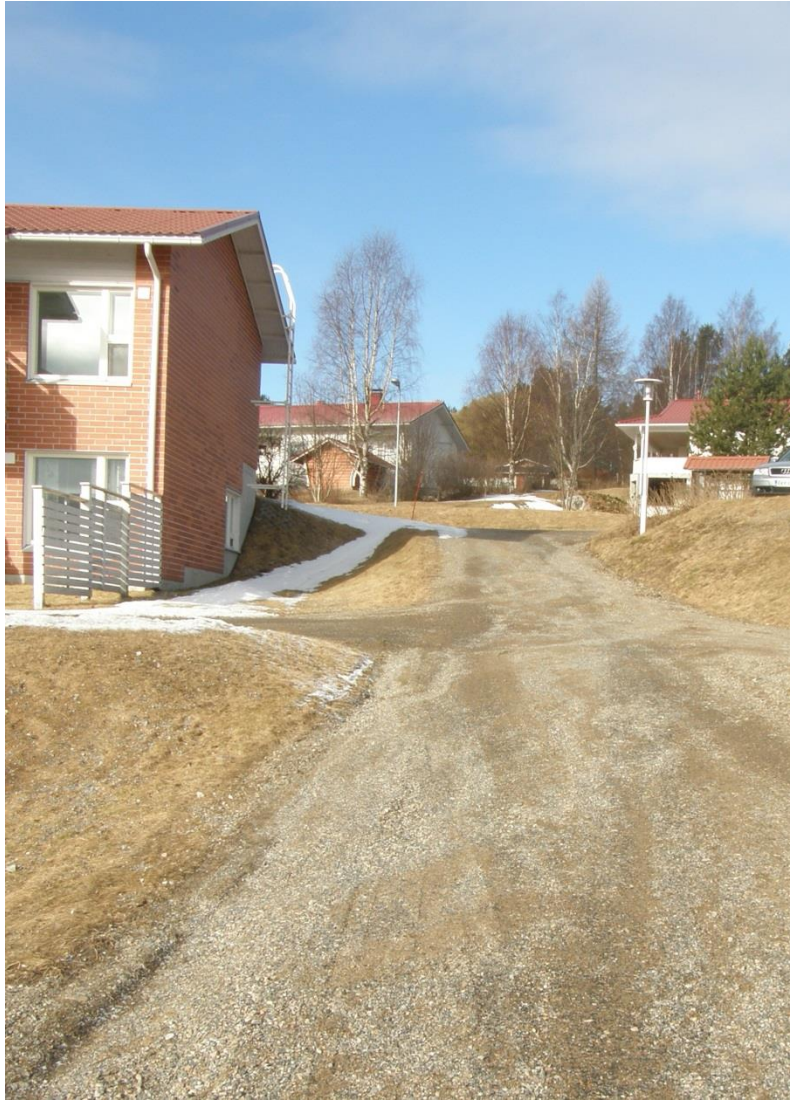
Kuva 2b. Jalankulkualueella on havaittavissa pintaveden tekemiä uomia.

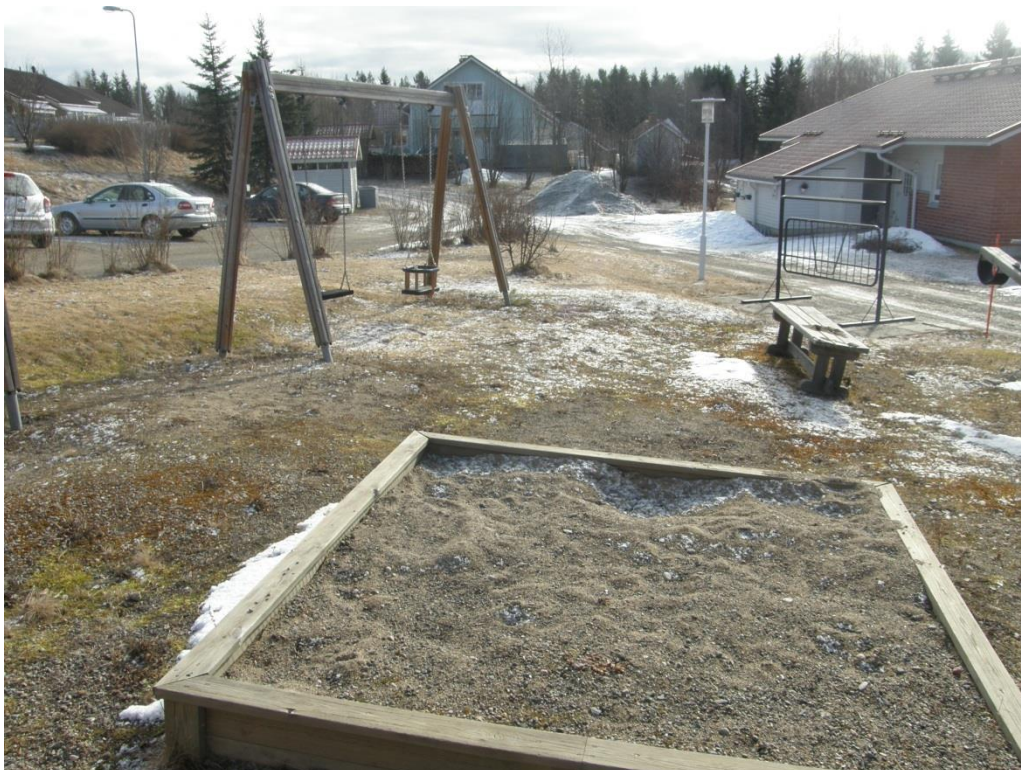
Piha-alueella on oleskelu- ja leikkialue. Oleskelu- ja leikkialue on sorapinnoitteella. Sorapinnoitteessa on suuria raekoon heittoja ja pinnoite on paikoin sammaloitunut sekä ruohottunut. **Kuva 3.**

Kuva 3. Oleskelu- ja leikkialueen pinnoite on pahoin nurmettunut ja sammaloitunut.

Asukkaiden viihtyisyyden parantamiseksi piha-alueesta laaditaan pibasunnitelma. Suunnitelmassa huomioidaan oleskelu- ja leikkialueet.

Betonilaatoitus siistitään, painumat korjataan ja saumat puhdistetaan. Huonokuntoiset laatat korvataan uusilla. Oleskelu- ja leikkialueen päällyste kunnostetaan. KL2.

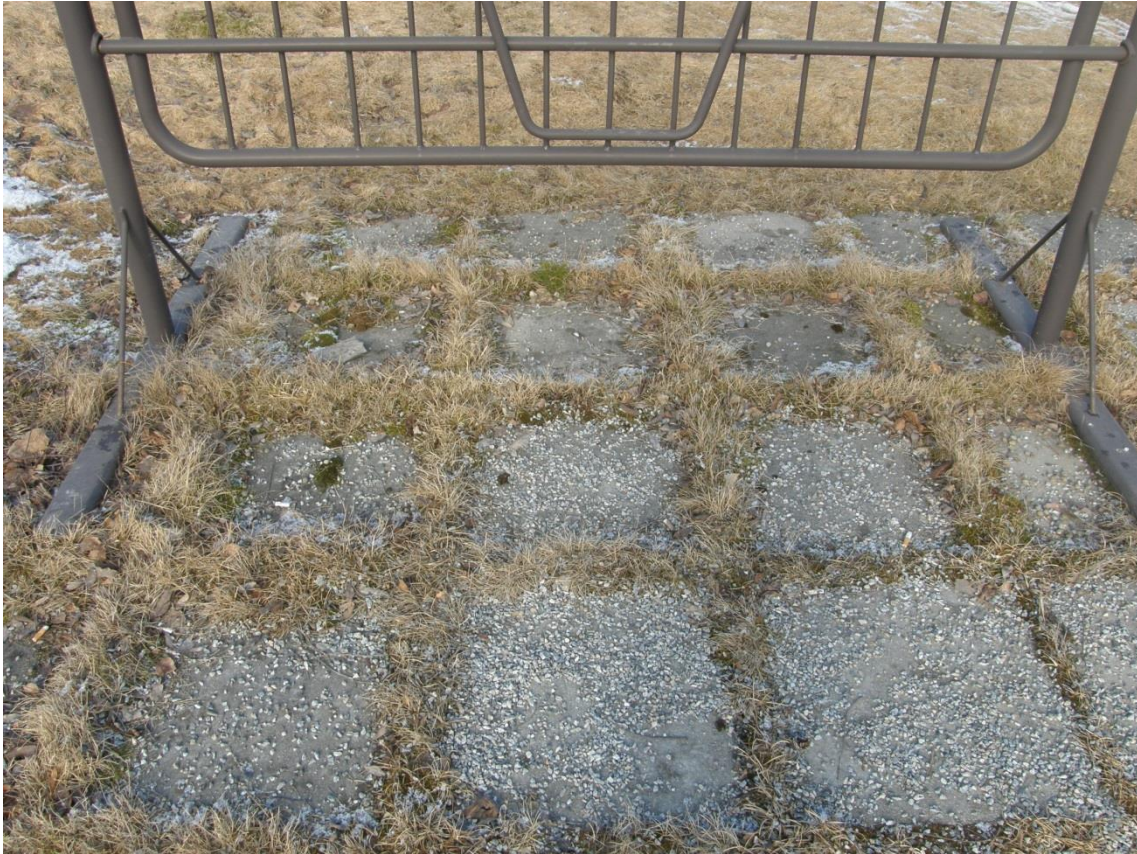
Rakennus A:n ja B:n tomutustelineen alue sijaitsee rakennuksen A läheisyydessä betonilaatoituksella. Rakennus C:n ja D:n tomutustelineen alue on betonilaatoituksella ja rajoittuu oleskelualueen nurmialueeseen ja jalankulkualueeseen. **Kuva 4.**

Kuva 4. Tomutus- ja pyykinkuivaustelineiden alla on betonilaatoitus. Osa betonilaatoituksista on ruohottunut.

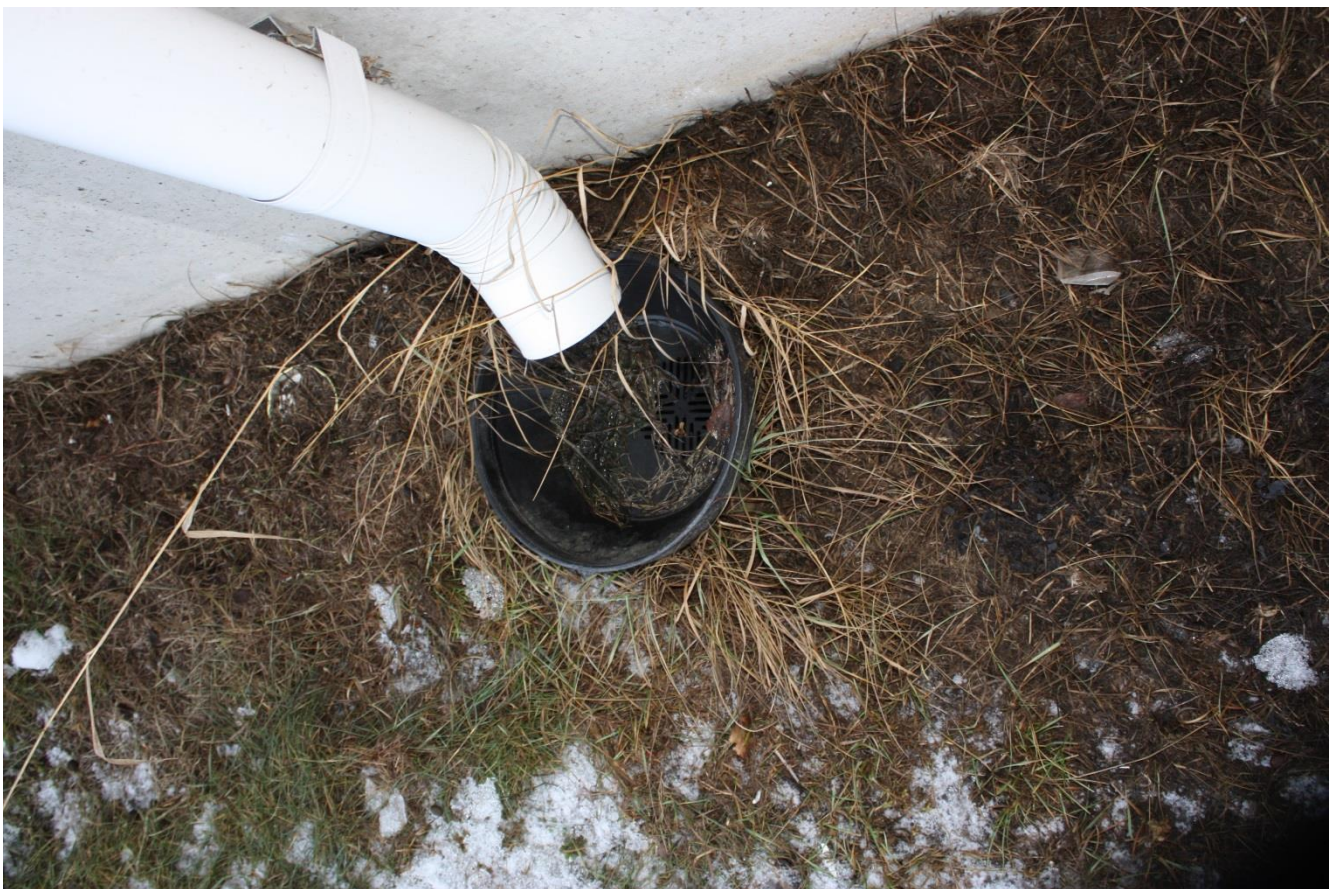
Nurmialueet ovat yleisesti ottaen välttävissä kunnossa. Nurmialueilla on havaittavissa routimisesta johtuvaa epätasaisuutta ja sammaloitumista. Nurmikko kasvaa perusmuuriin kiinni ja lisää perusmuurin kosteusrasitusta. **Kuva 5.** Piha-alueen kallistukset ovat silmämääräisesti kunnossa.

Kuva 5. Nurmialue kasvaa perusmuuriin kiinni lisäten perusmuurin kosteusrasitusta.

Perusmuuri ja nurmikko erotetaan toisistaan kiveyskaistalla n. 350mm. Maanpinnan kallistukset tarkistetaan. KL2. Katso myös kohta 1133.

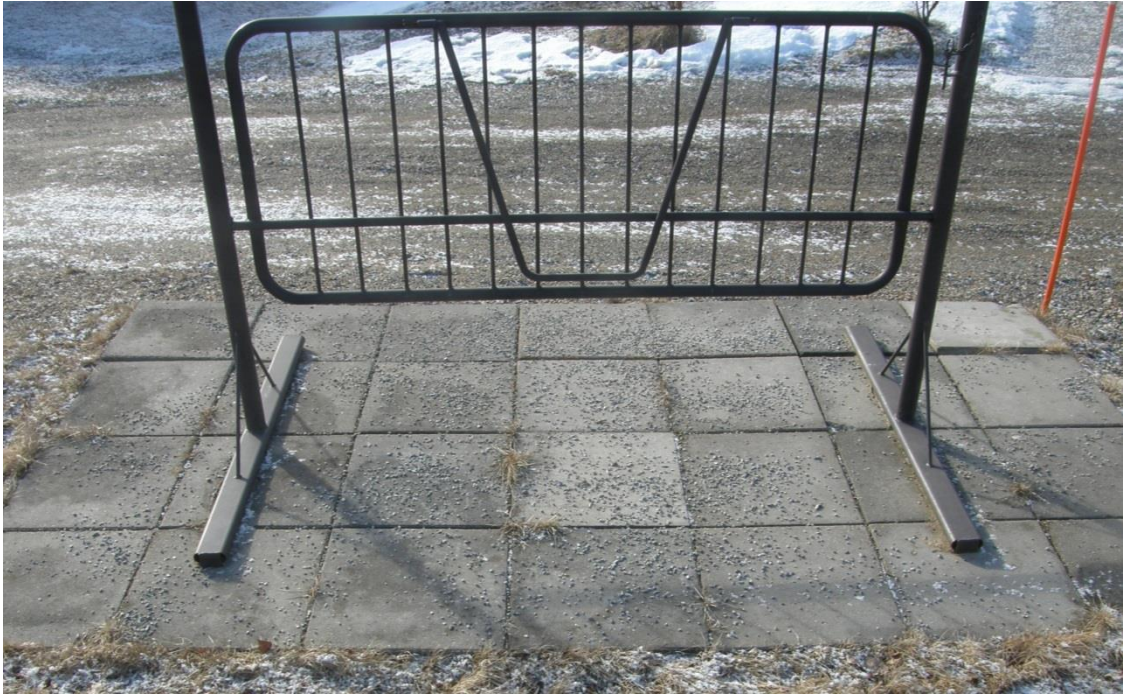
Talovarusteita ovat: tomutustelineet 2 kpl, pyykinkuivausteline, lipputanko ja polkupyörätelineet 3 kpl. Teräsrakenteisten talovarusteiden maalipinnoissa on vähäisiä korroosion aiheuttamia vaurioita. **Kuvat 6a ja 6b.**

Kuva 6a. Tomutustelineet ovat hyväkuntoiset.

Tomutus- ja pyykinkuivaustelineiden maalauskunnostus KL4.

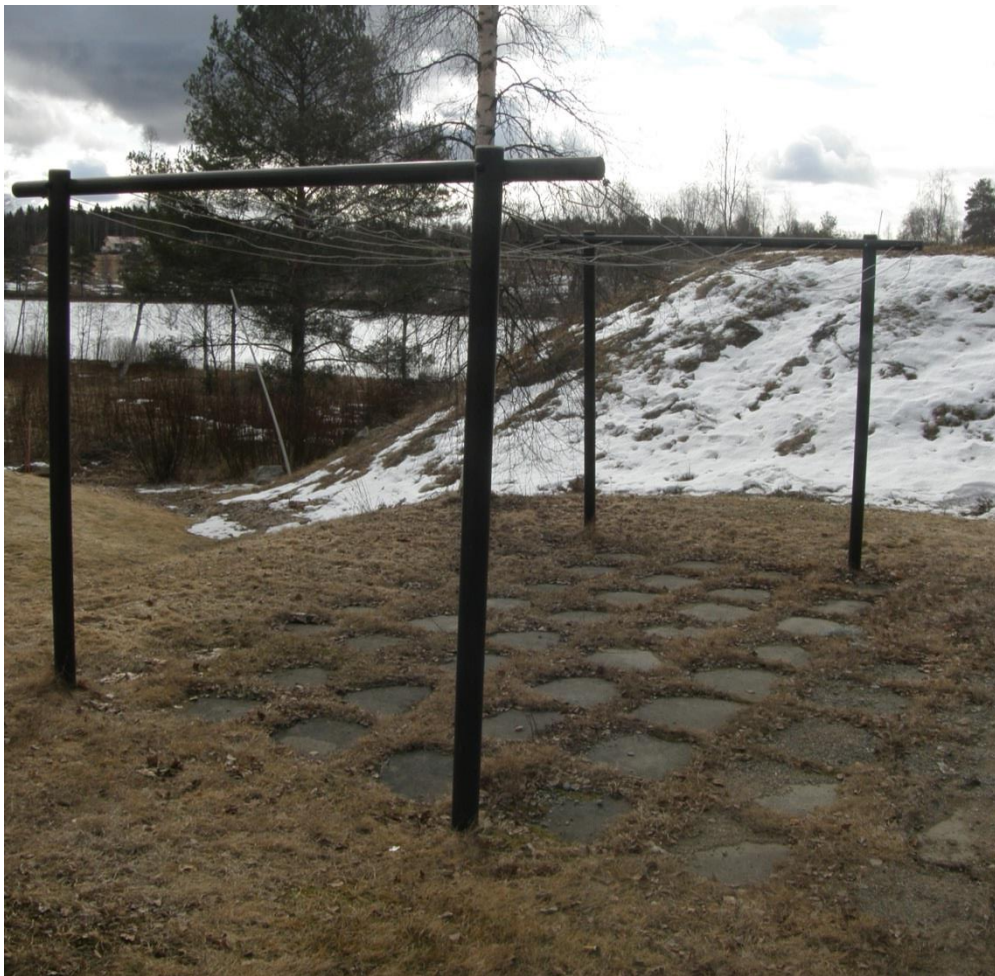
Kuva 6b. Pyykinkuivausteline on hyväkuntoinen rungoltaan, mutta narut kaipaavat uusimisen.

Pyykinkuivaustelineen narujen välitön uusiminen ja jäteastioiden merkintöjen uusiminen. KL1.

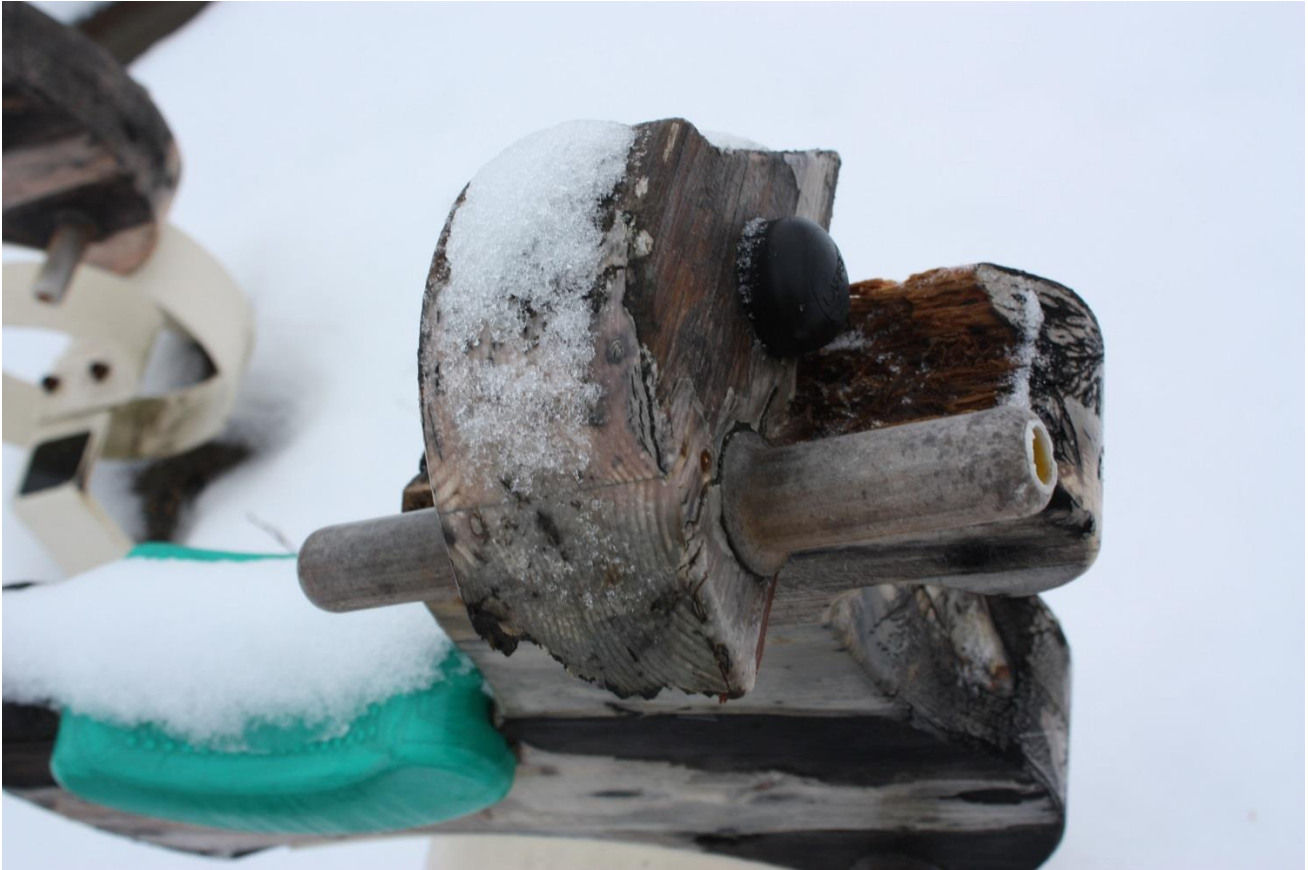
Oleskelu- ja leikkivarusteiden kunto on heikko. **Kuva 7.**

Kuva 7. Osa leikkivarusteista on epäkunnossa. (Keinuankan pää on lahonnut ja rikkoutunut)

Asukkaiden viihtyisyyden ja turvallisuuden parantamiseksi piba-alueen oleskelu- ja leikkivarusteet uusitaan. Rikkiinäiset leikkivarusteet poistetaan välittömästi käytöstä. KL1. Katso myös kohta 1133.

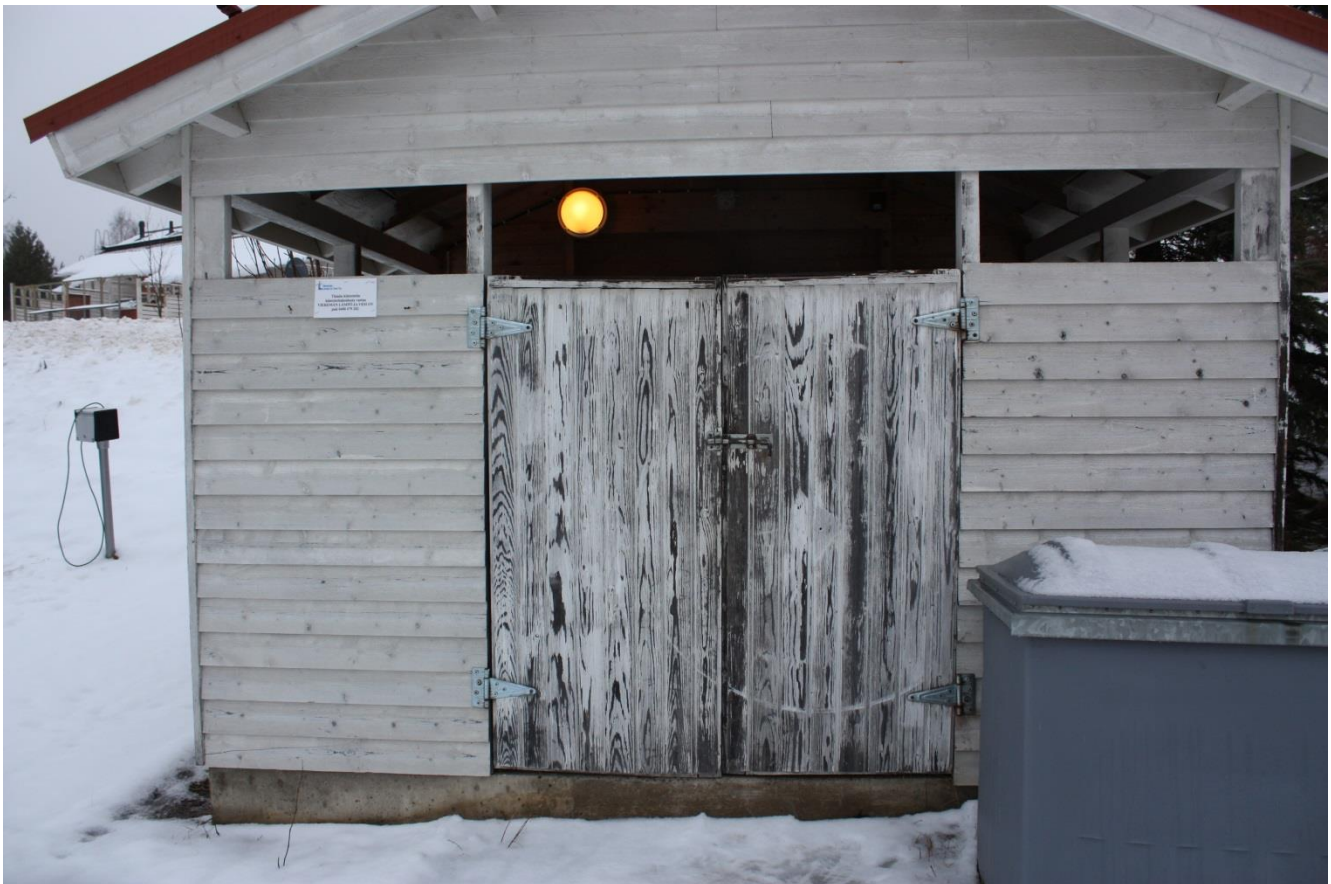
Kiinteistöön kuuluu jätekatos. Jätekatoksessa on puinen pystyrunko sekä katossa puiset kannattajat. Ulkoverhouksena on puuverhous, katteena on peltikate ja lattiana on betonilaatta. Jätekatos on välttävissä kunnossa. Betonilaatassa on havaittavissa paikoin kostumista. Ovet eivät toimi toivotulla tavalla. Eläinten pääsy jätekatokseen ei ole estetty ikkuna-aukkojen kohdalta. Katos on paikoin ahdas. **Kuva 8.**

Kuva 8. Jätekatoksen ovet ovat hankalakäyttöiset ja ikkuna-aukkojen kautta elämillä on pääsy jätekatokseen.

Jätekatoksen ovet uusitaan ja eläinten pääsy jätekatokseen estetään. KL1.

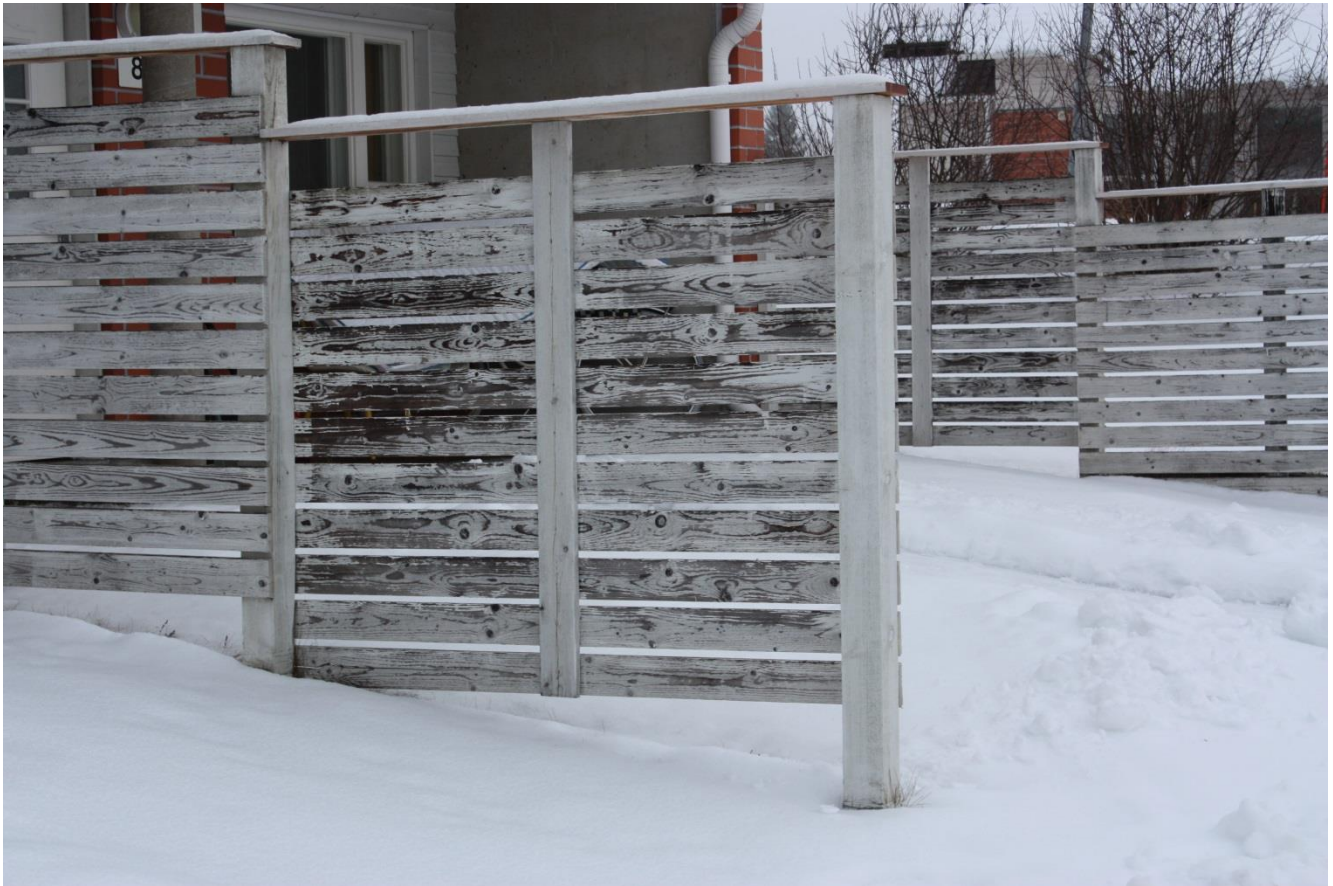
Huoneistojen piha-alueita jakavat lautarakenteiset aidat. Aitojen maalikerros on pahoin vaurioitunut ja puuaitaan on tullut lahovaurioita. **Kuva 9.** Rakennuksen B seinustalla Niittypolun puoleisessa päässä on tukimuuri. Tukimuuri on paikoin kostunut ja siihen on kasvanut pinnalle sammalta.

Kuva 9. Huoneistojen piha-alueita rajoittavien aitojen kunto on huono.

Aidat uusitaan ja tukimuuri poistetaan sekä maa-alue loivennetaan. KL1.

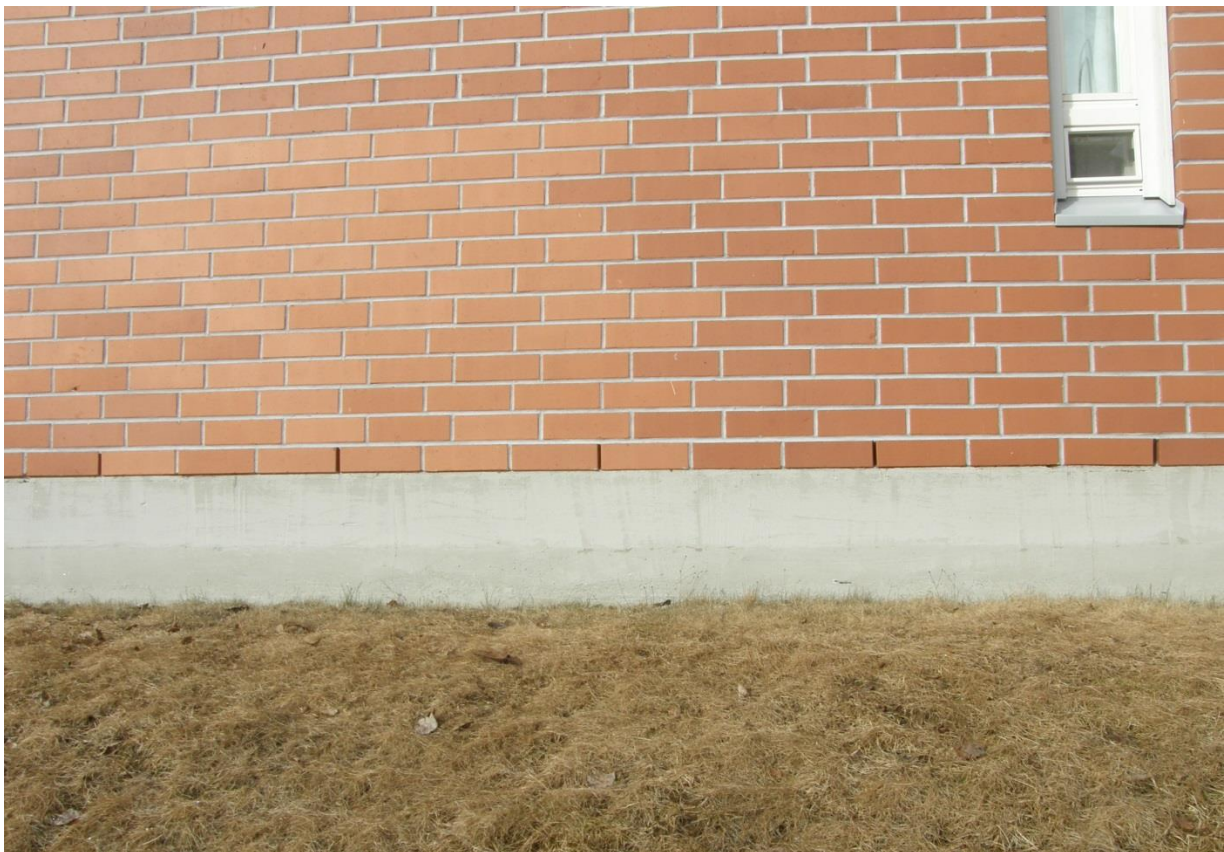
Perusmuurilla tarkoitetaan tässä tapauksessa sokkeli- ja kellarin maanvastaisia seinärakenteita. Sokkelin ulkopintana on pinnoittamaton betonipinta. Sokkeli on hyvässä kunnossa. **Kuva 10.**

Kuva 10. Sokkeli on hyväkuntoinen.

Ei toimenpiteitä. KL5.

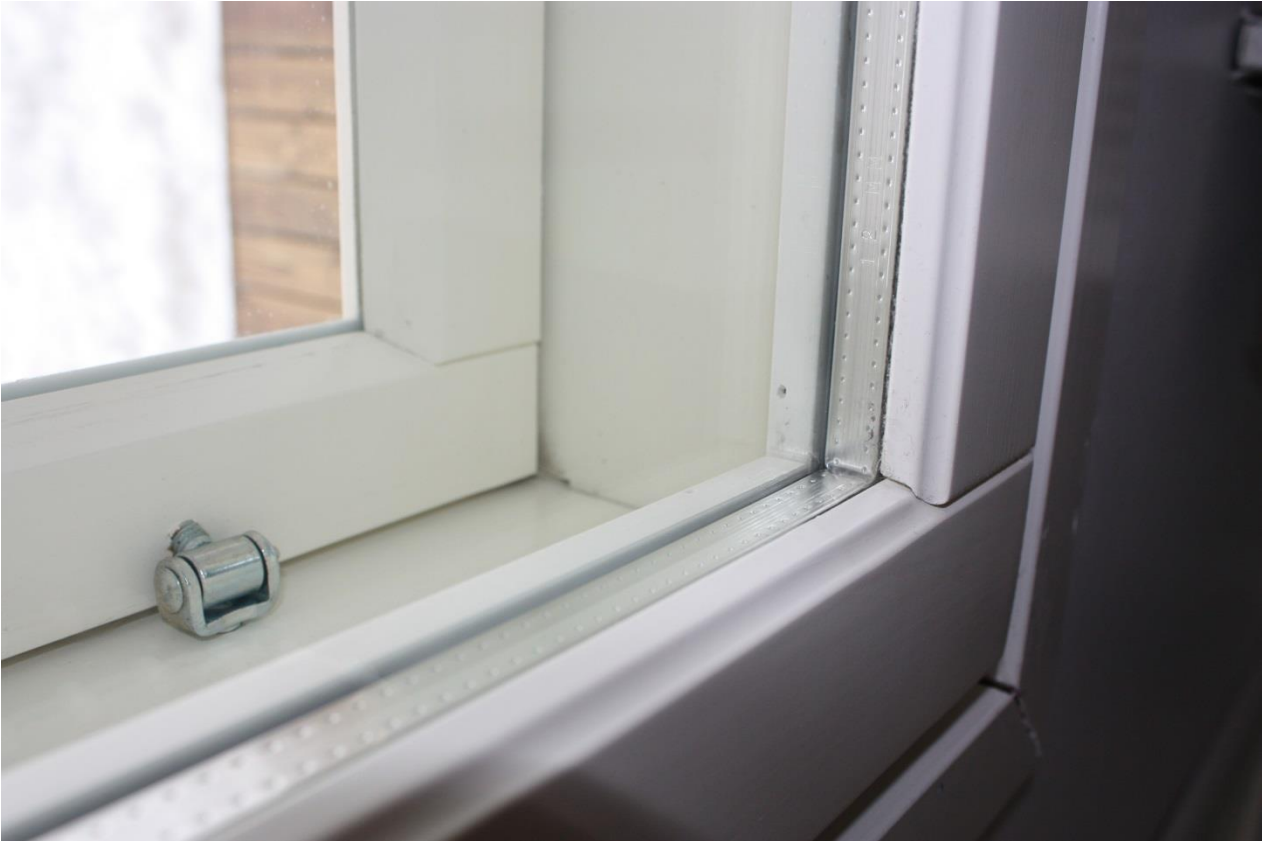
Kuva 11. Ikkunat ovat kolmilasisia MSE-ikkunoita. Ikkunoiden U-arvo on noin $1,4 \text{ W/m}^2\text{K}$.

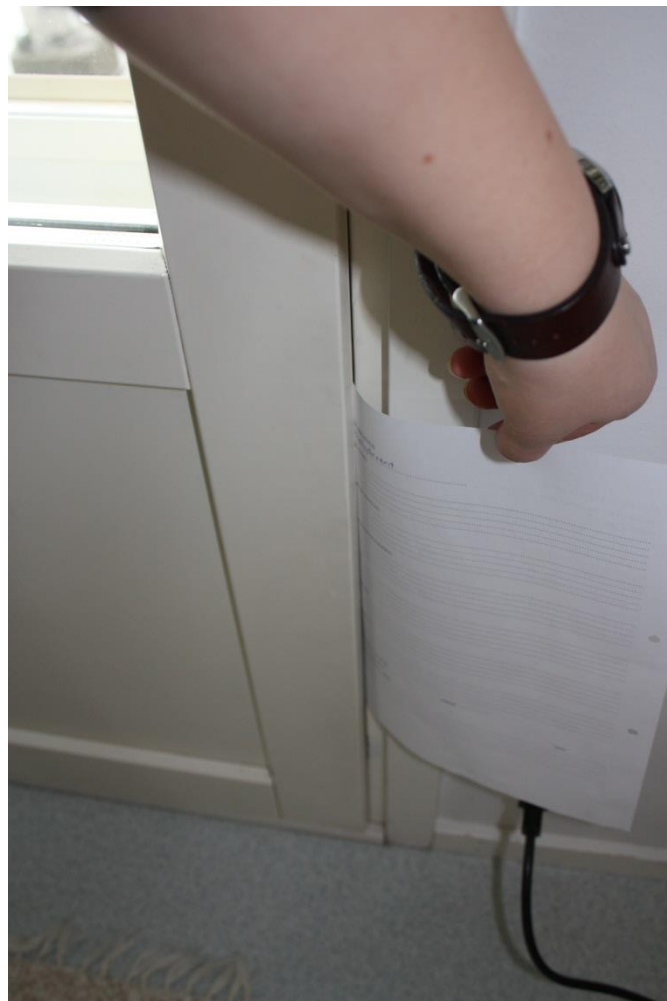
Kuva 12. Parvekkeen ovissa on asukaskyselyn mukaan tiiveys-, sulkemis- ja avaamisongelmia. Kuvan ovessa on A4-arkin mentävä rako.

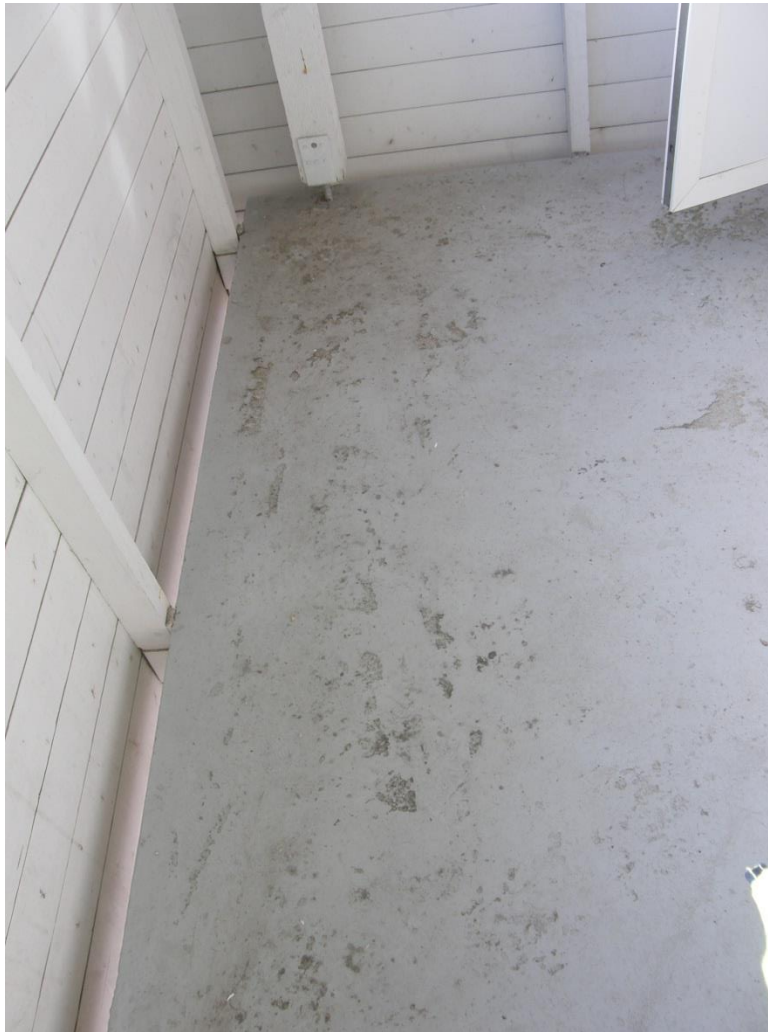
Kuva 13a. Parvekelaatassa on pinnoitevaurioita.

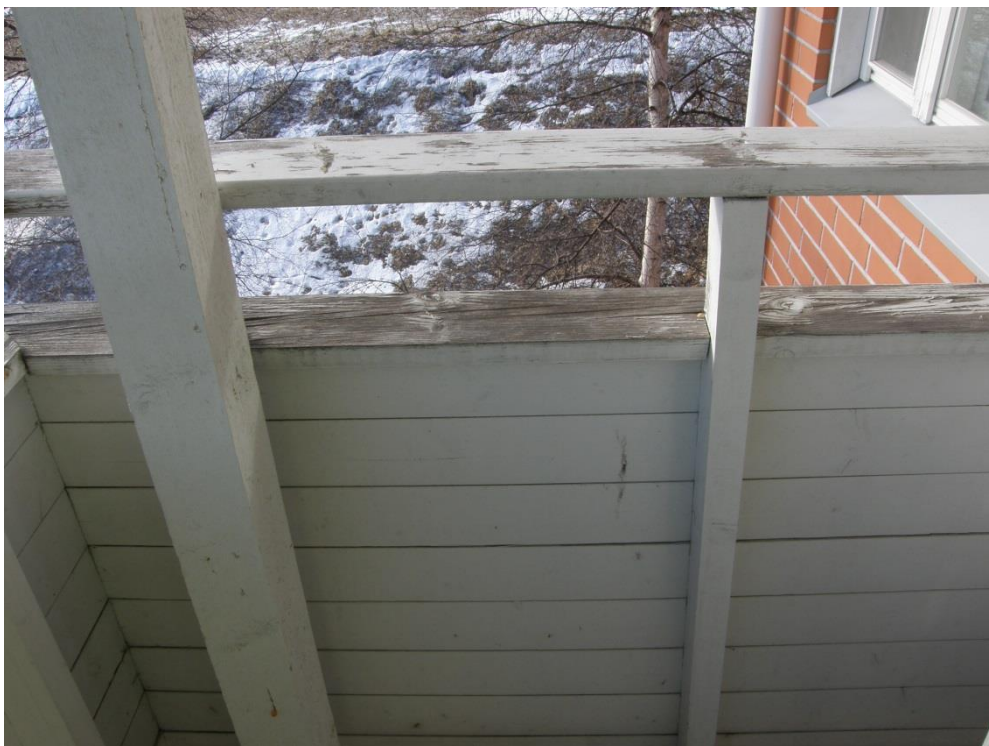
Parvekkeiden laattojen alapinnat ja pieliseinien ulko- ja sisäpinnat ovat pinnoittamattomia. Parvekkeiden kaiteissa maalipinta on kulunut kosteusrasituksesta ja näin ollen mahdollistanut alkavat lahovauriot. Parvekekaiteet ovat paikoin välttävässä kunnossa.

Kuva 13b. Parvekekaiteissa on pinnoite vaurioita ja osa parvekekaiteista myötää painosta.

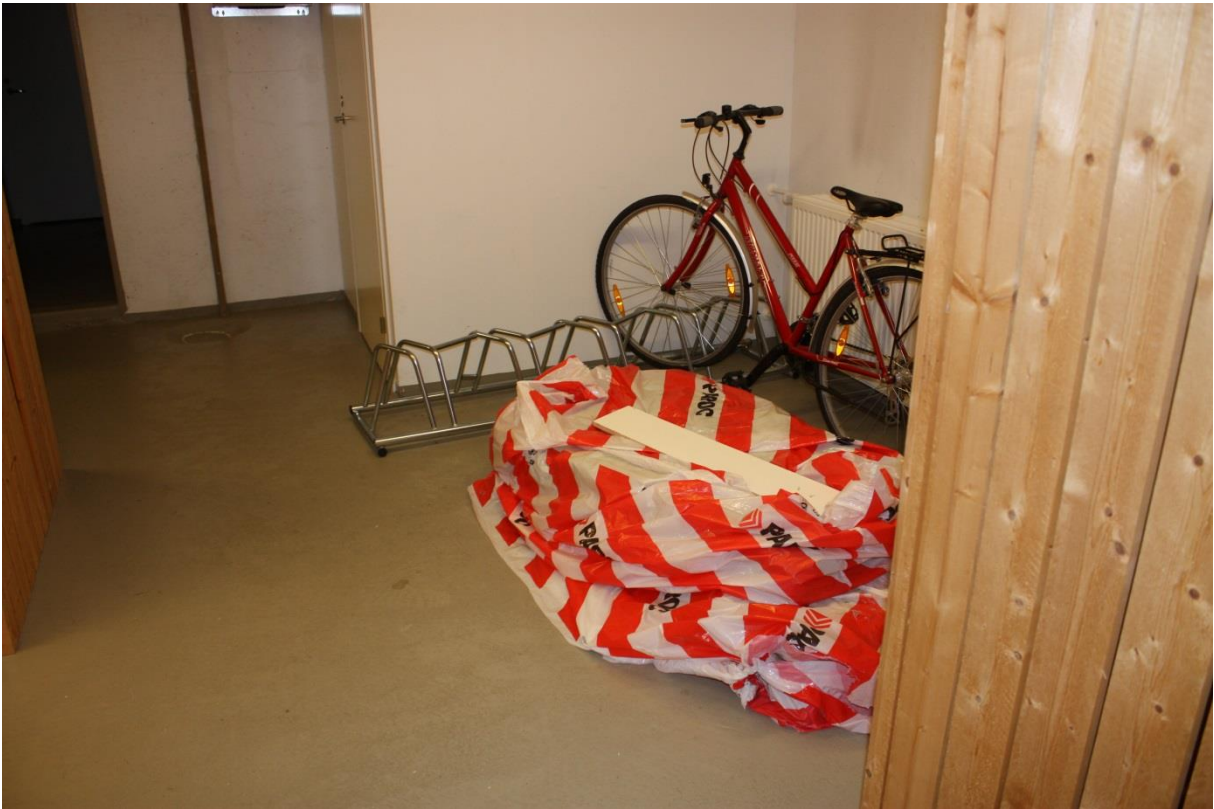
Kuva 14a. Väestönsuojassa olevassa häkkivarastotilassa on sinne kuulumatonta tavaraa.

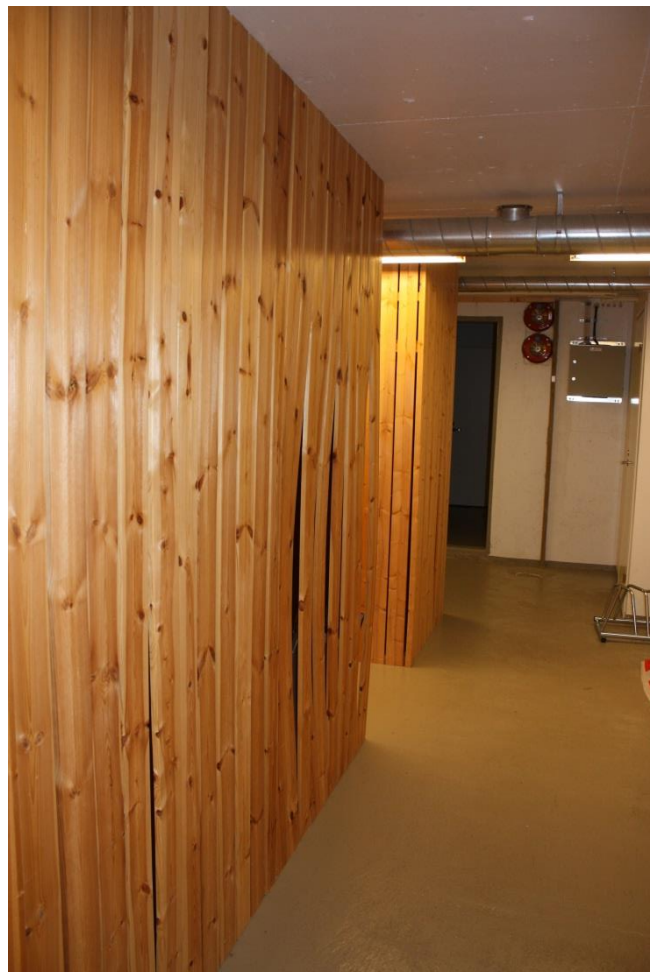
Kuva 14b. Häkkivaraston puiset seinät ovat vääntyilleet.

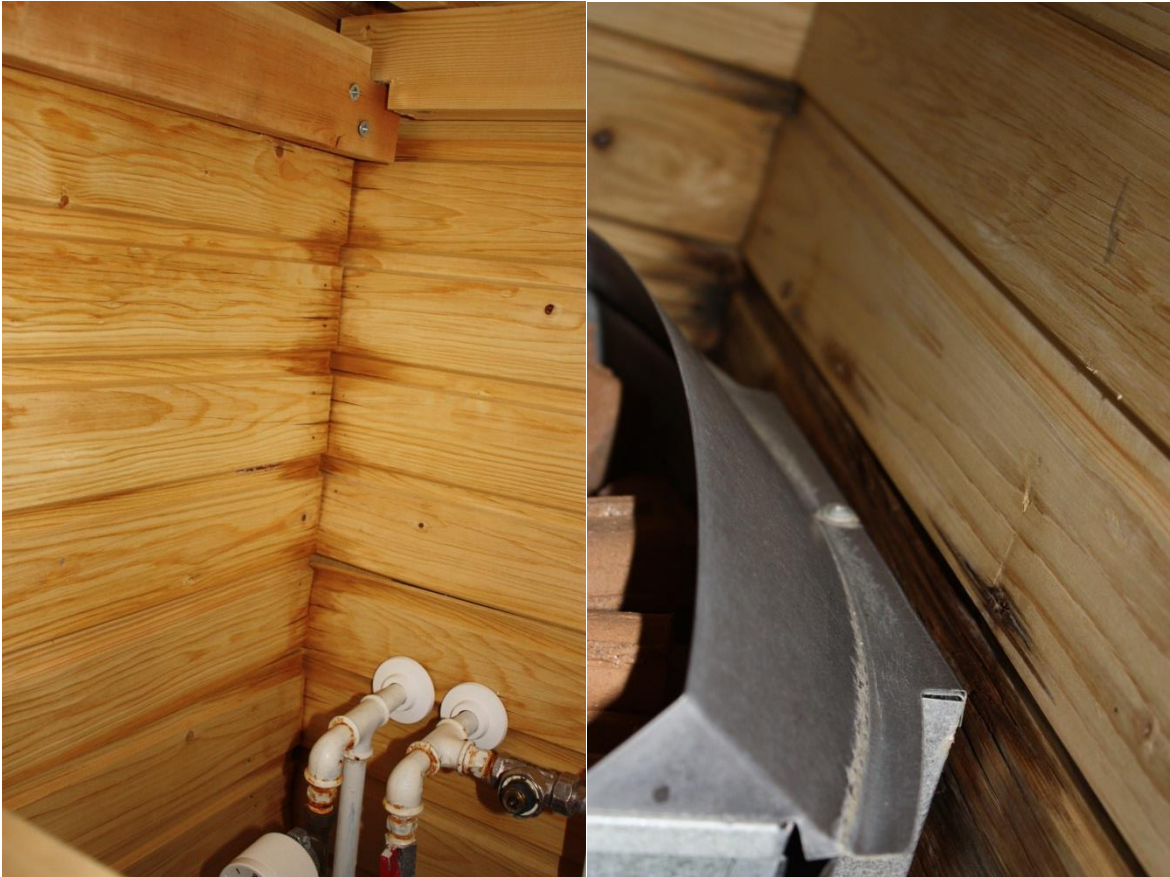
Kuva 15a. Huoneistosaunojen paneelit ovat tummuneet kiukaan takaa ja nurkista.

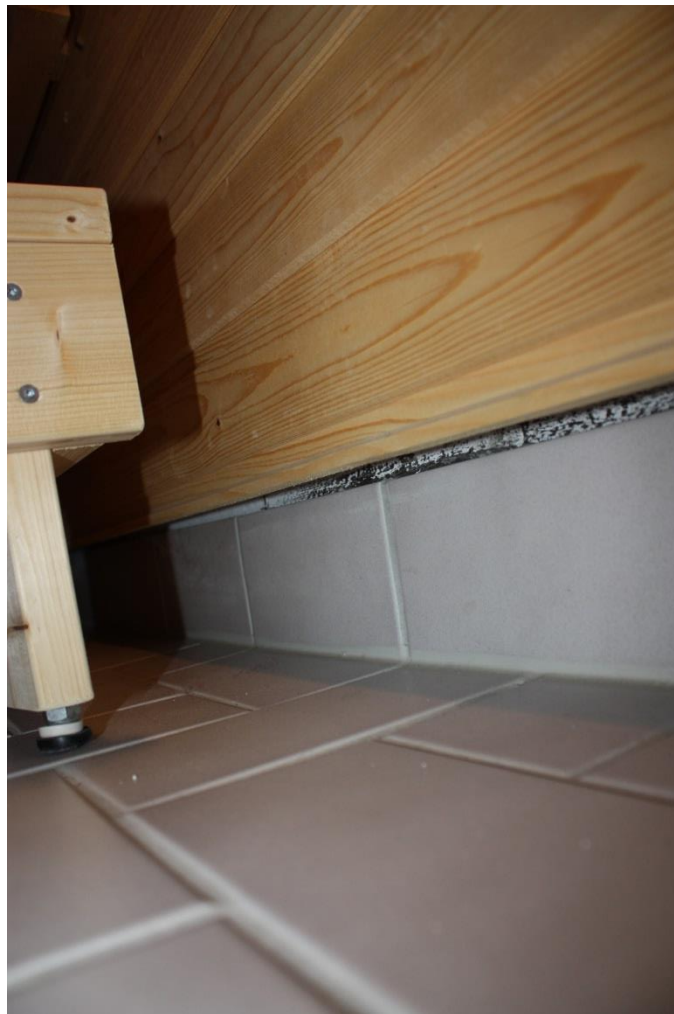
Kuva 15b. Huoneistosaunojen vedeneristeen ja alumiinipaperin liitos on vajaavainen.
