UMMELJOEN TYÖVÄENTALON HIRSI- SEINÄKULISSIEN KONSERVOINTI JA RESTAUROINTI

Opinnäytetyö

Tutkintonimike	Artenomi
Tekijä/Tekijät	Jere Laasasenaho & Aino Penttinen
Työn nimi	Ummeljoen työväentalon hirsiseinäkulissien konservointi ja restaurointi
Toimeksiantaja	Ummeljoen sos. dem. työväenyhdistys
Vuosi	2022
Sivut	35 sivua, liitteitä 10 sivua
Työn ohjaaja(t)	Diego Carlozzo

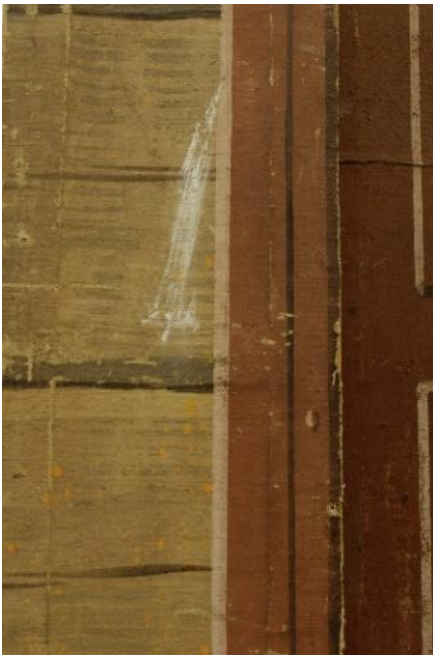
Kuva 16. Kulissi 1 valkoinen maali-
tahra (Penttinen 2022)

nassa keskimmaisessä maalatussa hirressä valkoinen maalitahra, joka näkyy kuvassa 16 (Kuva 16.) Tämän lisäksi kulississa on muutamia muita pieniä maalitahroja kulissin oven karmissa ja ovesa. Kulissin reunoilla on kulumaa maalipinnassa, suurin kuluma on kiinnikkeiden kohdalla, joiden avulla kulissit on kiinnitetty toisiinsa ja nostettu pystyyn. Kuvassa 17 näkyy vasemmassa reunassa olevia vaurioita, kulumia ja reikiä (Kuva 17.) Kulississa on pieniä reikiä.

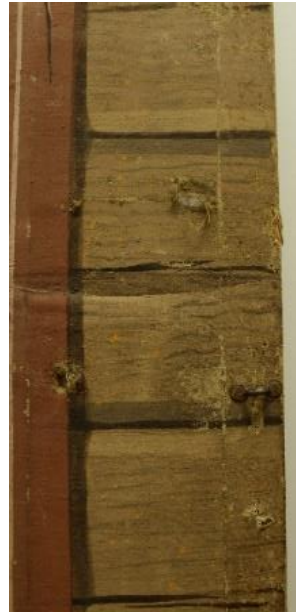
Kuva 17. Kulissi 1 kulumat ja
reiät vasen reuna (Penttinen
2022)

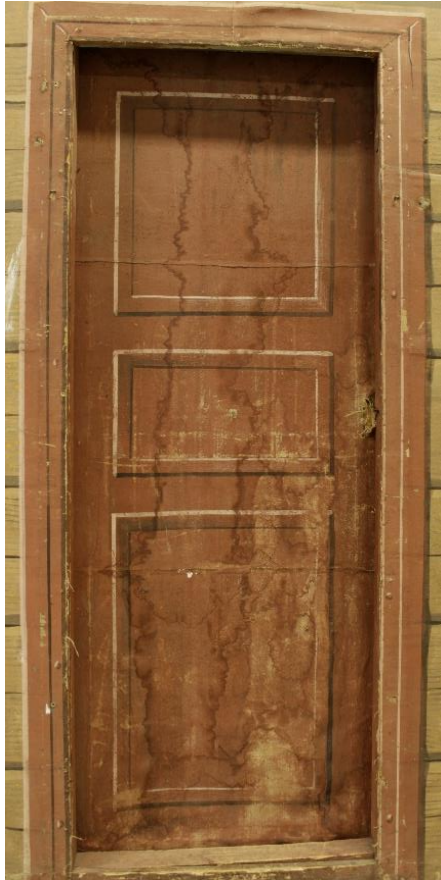
Kuvassa 18 on kulissin ovesa oleva pitkä kosteusvaurio, joka jatkuu oven oikeaan alareunaan asti (Kuva 18, s.16). Kulissin oven alareunan maali on heikosti kiinni pohjakankaassa ja se on paikoitellen kulunut kokonaan pois. Kulissin oven kynnyksen maali on paikoin kulunut. Kulissin oven karmeissa on kulumaa maalipinnassa ja se on paikoitellen kulunut kokonaan pois. Kulisseissa

Kuva 18. Kulissi 1 ovi (Penttinen 2022)

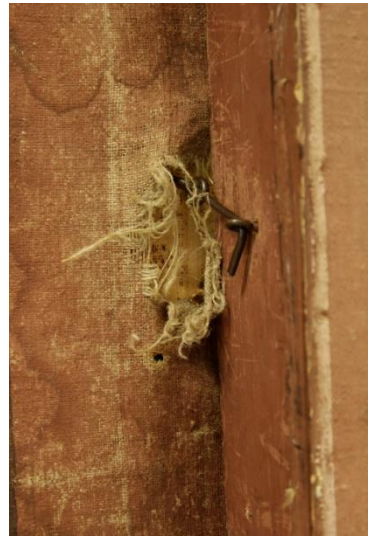
on myös reikiä. Kuvassa 17 on kulissin oven hakakiinnitys, jonka ympärillä oleva kangas on repeytynyt (Kuva 17).

Kuva 19. Kulissi 1 oven haka-kiinnitys (Penttinen 2022)

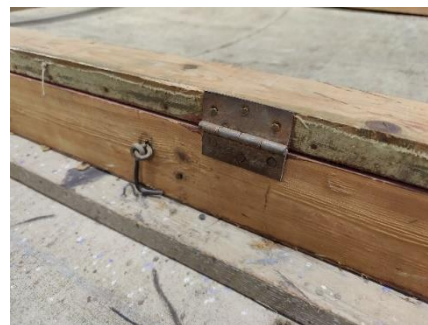
Kuva 20. Kulissi 1 ovensaranat (Laasasenaho 2022)

Kulissin kiinnikkeet eli ruuvit, koukut ja kiinnikkeet ovat ruostuneita ja niissä on paikotellen jäämiä maaleista. Kuvassa 13 kulissin 1 ovensaranat, jotka ovat ruostuneet (Kuva 13).

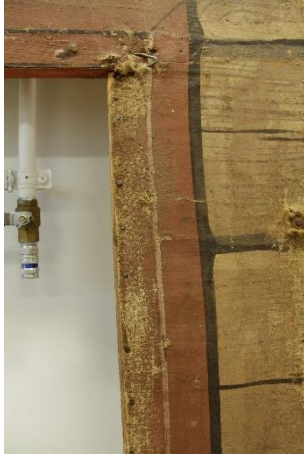
lissin alareunassa on pitkänomainen kosteusvaurio, joka ulottuu koko alareunan päästä päähän. Kulissin ikkunan pokkien reunojen maalipinta on kulunut ja paikoitellen kokonaan pois. Kuvassa 21 on vasemmanpuoleinen ikkunanpokka, jonka maalipinta on kulunut ja kankaan kiinnitys korjattu naulaamalla (Kuva 21). Kuvassa 22 näkyy samaisen ikkunan alareuna, jossa kangas on revennyt ja se on naulattu kiinni kulissiin (Kuva 22). Kulissin kehyksen vasem-

Kuva 21. Kulissi 2 kulumat ikkunanpokassa (Penttinen 2022)

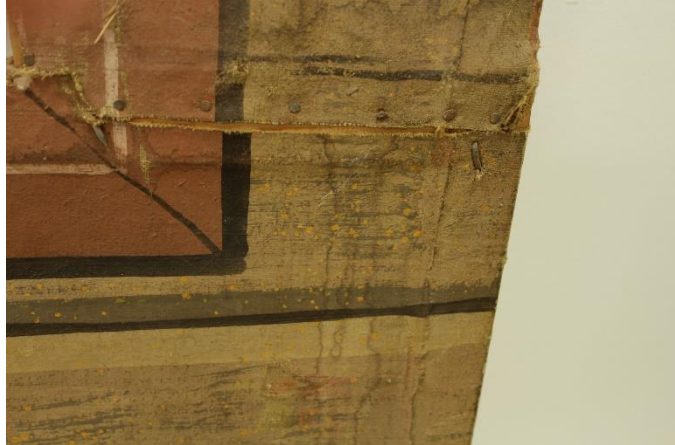
Kuva 22. Kulissi 2 kankaan repeämä (Penttinen 2022)

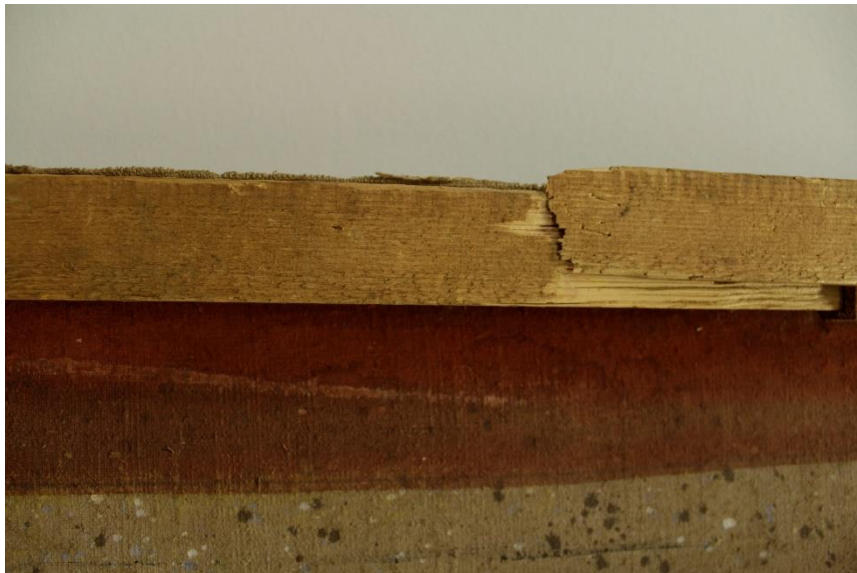
Kuva 23. Kulissi 2 vanha korjaus (Penttinen 2022)

man puolen vanhakorjaus on hajonnut. Kuvassa 23 on hajonnut vanha korjaus (Kuva 23).

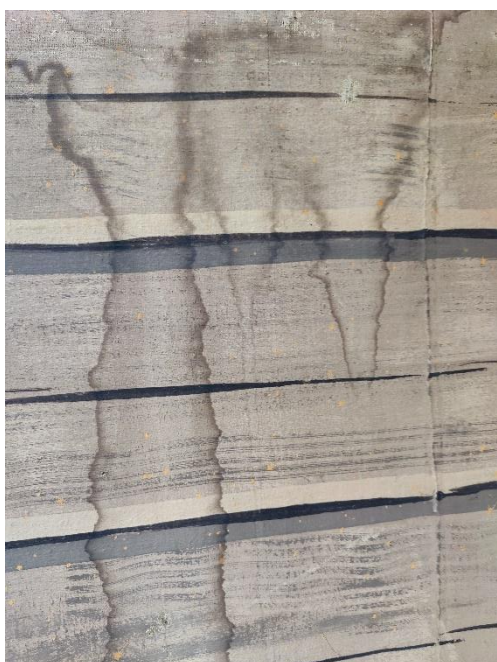
Kuva 24. Kulissin 3 yläosan kosteusvaurio (Laasasenaho 2022)

teusvauriota. Kulissin keskellä noin kulissin puolella välissä on kolme repeämää, kaksi isompaa ja yksi pienempi. Kuvassa 24 on kulissin 3 yläreunan keskellä oleva kosteusvaurio (Kuva 24). Tämän lisäksi kulissin oikealla sivulla on repeämiä ja reikä. Kuvassa 25 on kulissin 3 iso repeämä (Kuva 25). Kuvassa 26 on kulississa 3 oleva pitkä repeämä (Kuva 26). Kuvassa 27 on kulississa 3 oleva d-mallinen reikä (Kuva 27). Kulississa on kiinnikkeiden kohdalla

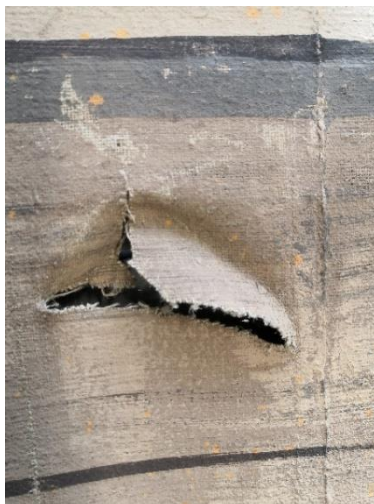
Kuva 25. Kulissi 3 iso repeämä (Laasasenaho 2022)

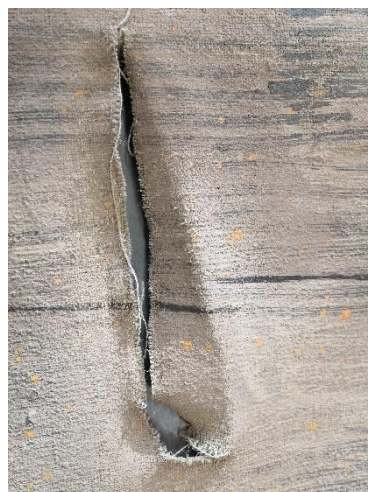
Kuva 26. Kulissi 3 pitkä repeämä (Laasasenaho 2022)

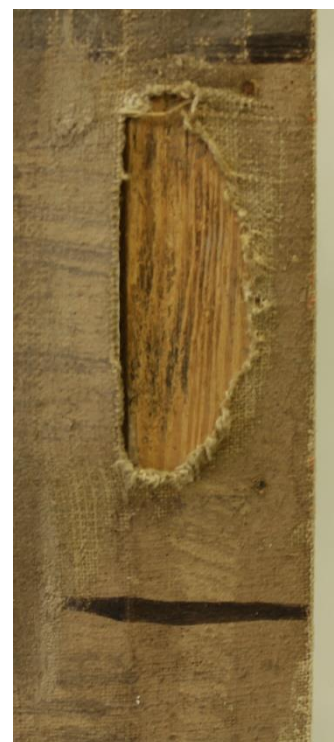
Kuva 27. Kulissi 3 d-muotoinen reikä (Penttinen 2022)

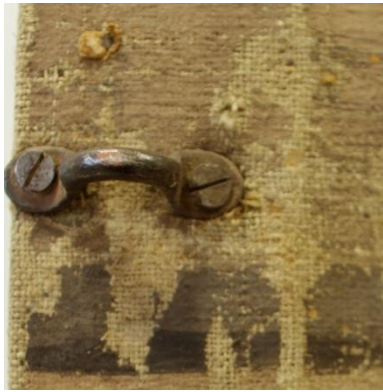
kulumaa maalipinnassa. Tämän lisäksi kiinnikkeet ovat ruosteiset. Kuvassa 28 on kulissin 3 oikeassa reuna, jonka maalipinta on kulunut ja jonka kiinnikeon

Kuva 28. Kulissi 3 ruostunut kiinnike (Penttinen 2022)

ruostunut (Kuva 28).

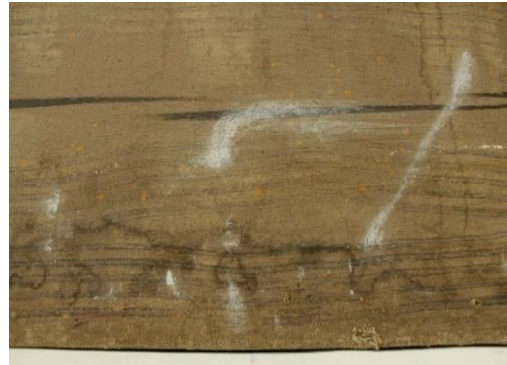
Kuva 29. Kulissi 3 valkoiset maalitahrat (Penttinen 2022)

Kulississa on alareunassa valkoisia maalitahroja. Kuvassa 29 ovat kulissan 3 alareunassa olevat valkoiset maalitahrat (Kuva 29). Kulissin alareunassa on myös kosteusvaurioita.

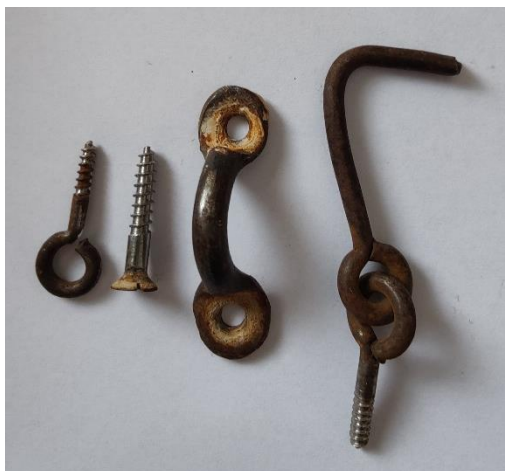
Kuva 35. Ruosteiset kiinnikkeet (Laasasenaho 2022)

puhdistusta (Kuva 35). Ne puhdistettiin 1:10 sitruunahappovesiliuoksella. Kiinnikkeet olivat happokylvyssä viikon, jonka aikana sitruunahappovesiliuos vaihdettiin yhden kerran puhtaaseen liuokseen.

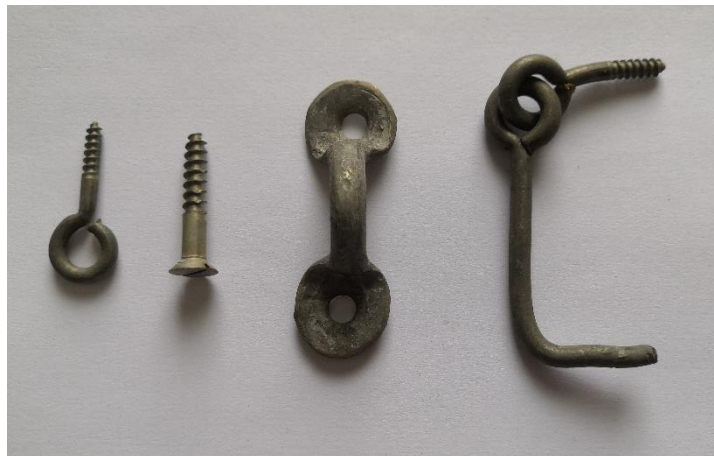
Kuva 36. Kiinnikkeet puhdistuksen jälkeen (Penttinen 2022)

Tämän jälkeen kiinnikkeet huuhdeltiin vedellä, jonka jälkeen kiinnikkeet upotettiin denaturoituun etanoliin. Denaturoidulla etanolihuuhtelulla pyrittiin poistamaan kosteus kiinnikkeistä, jotta ne eivät ruostuisi uudelleen. Lopuksi denaturoitu etanoli valutettiin pois ja kiinnikkeet asetettiin sanomalehdelle kuivumaan, jotta loput denaturoidusta etanolista haihtuisi pois. Kuvassa 36 ovat metalliset kiinnikkeet puhdistuksen jälkeen (Kuva 36).

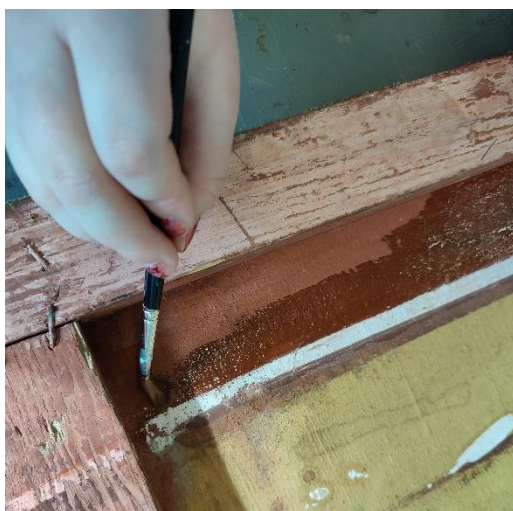
Kuva 37. Kulisi 2 taustapuolen maalinkiinnitys (Laasasenaho 2022)

Maalipinnan kiinnitys aloitettiin puuosista, joille liuosta levitettiin siveltimen avulla. Liuos irrotti hieman maalia, mutta ei kuitenkaan liikaa. Maalin kiinnitystä jatkettiin kangas osien maalinkiinnityksellä, joille liuosta siveltiin siveltimellä. Kuvassa 37 tehtiin maalin kiinnitystä kulissin 2 taustapuolelle (Kuva

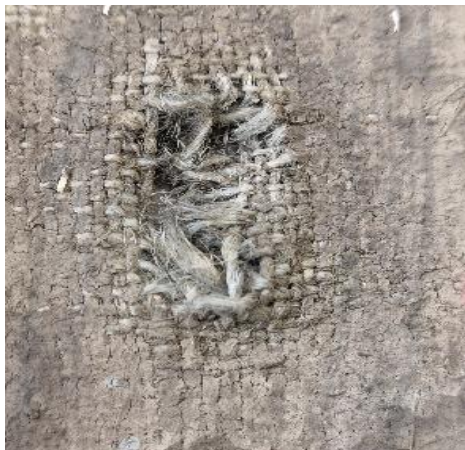
Kuva 38. Kulissi 3 pieni reikä (Penttinen 2022)

Kankaan repeämien ja reikien korjaaminen aloitettiin kokeilemalla erilaisia korjaustekniikoita, jotta löydettäisiin paras tekniikka, erityyppisille vaurioille. Pie-

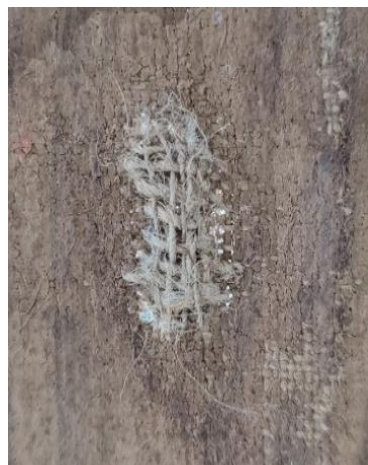
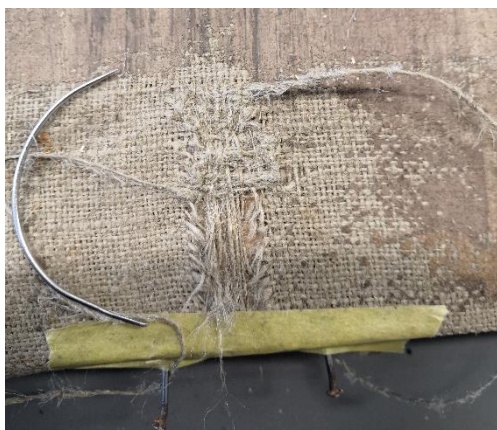
Kuva 39. Kulissi 3 pieni reikä parsittuna (Penttinen 2022)

Kuva 40. Kulissi 3 parsiminen (Penttinen 2022)

muodostuneet langan päät. Lopputulos saatiin näyttämään melko huomattomalta, vaikka parsittu kohta oli hieman koholla muusta kankaasta, jonka takia päätettiin vaihtaa tekniikkaa pienten reikien korjaukseen.

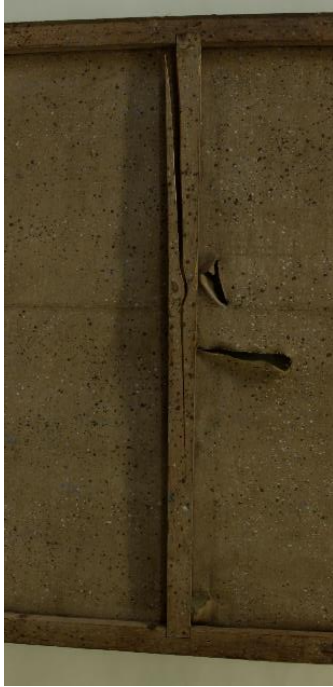
Kulissin 3 keskellä oleva tukipuu oli haljennut, joten se päätettiin liimata, jotta kulissista saataisiin tukevampi. Kuvassa 43 on kulissin 3 haljennut tukipuu (Kuva 43). Liimaus aloitettiin suojaamalla kulissin takapuolen kangas sanoma-

Kuva 43. Kulissi 3 haljennut tukipuu (Laasasenaho 2022)

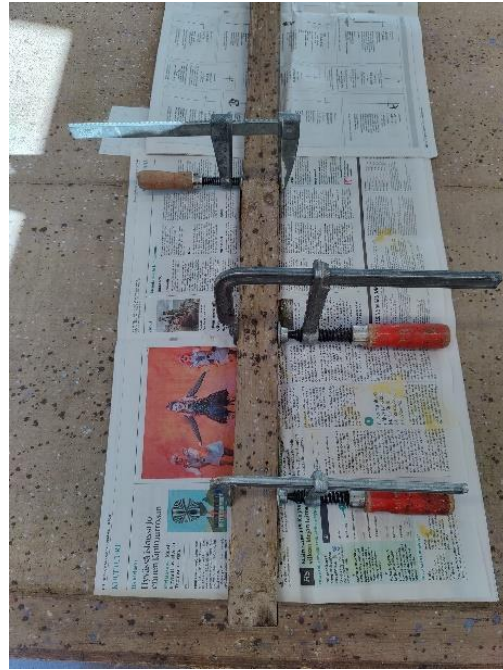
Kuva 44. Kulissi 3 haljennut tukipuu puristuksessa (Laasasenaho 2022)

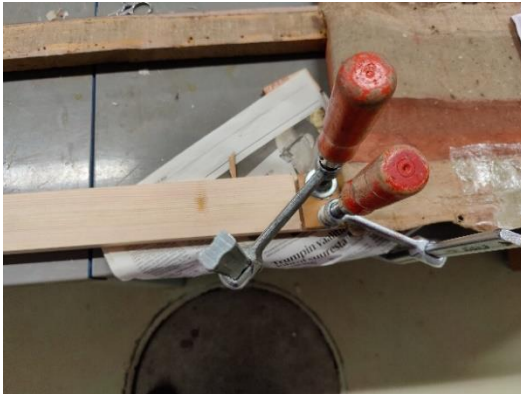
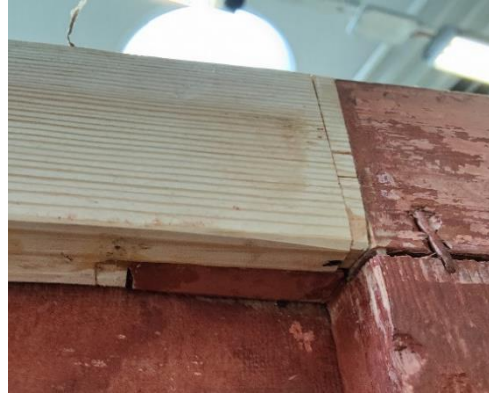
Kuva 45. Kulissi 2 lapaliitos puristuksessa (Laasasenaho 2022)

Kuva 46. Kulissi 2 lapaliitos (Laasasenaho 2022)

Korjaus kiinnitettiin kulissiin lapaliitoksen, poratappien ja kulmaraudan avulla. Lapaliitos ja poratappit liimattiin Titebond Original-puuliimalla, jonka jälkeen lapaliitos puristettiin kiinni ruuvipuristimella ja annettiin kuivua noin 24 tuntia. Ku-

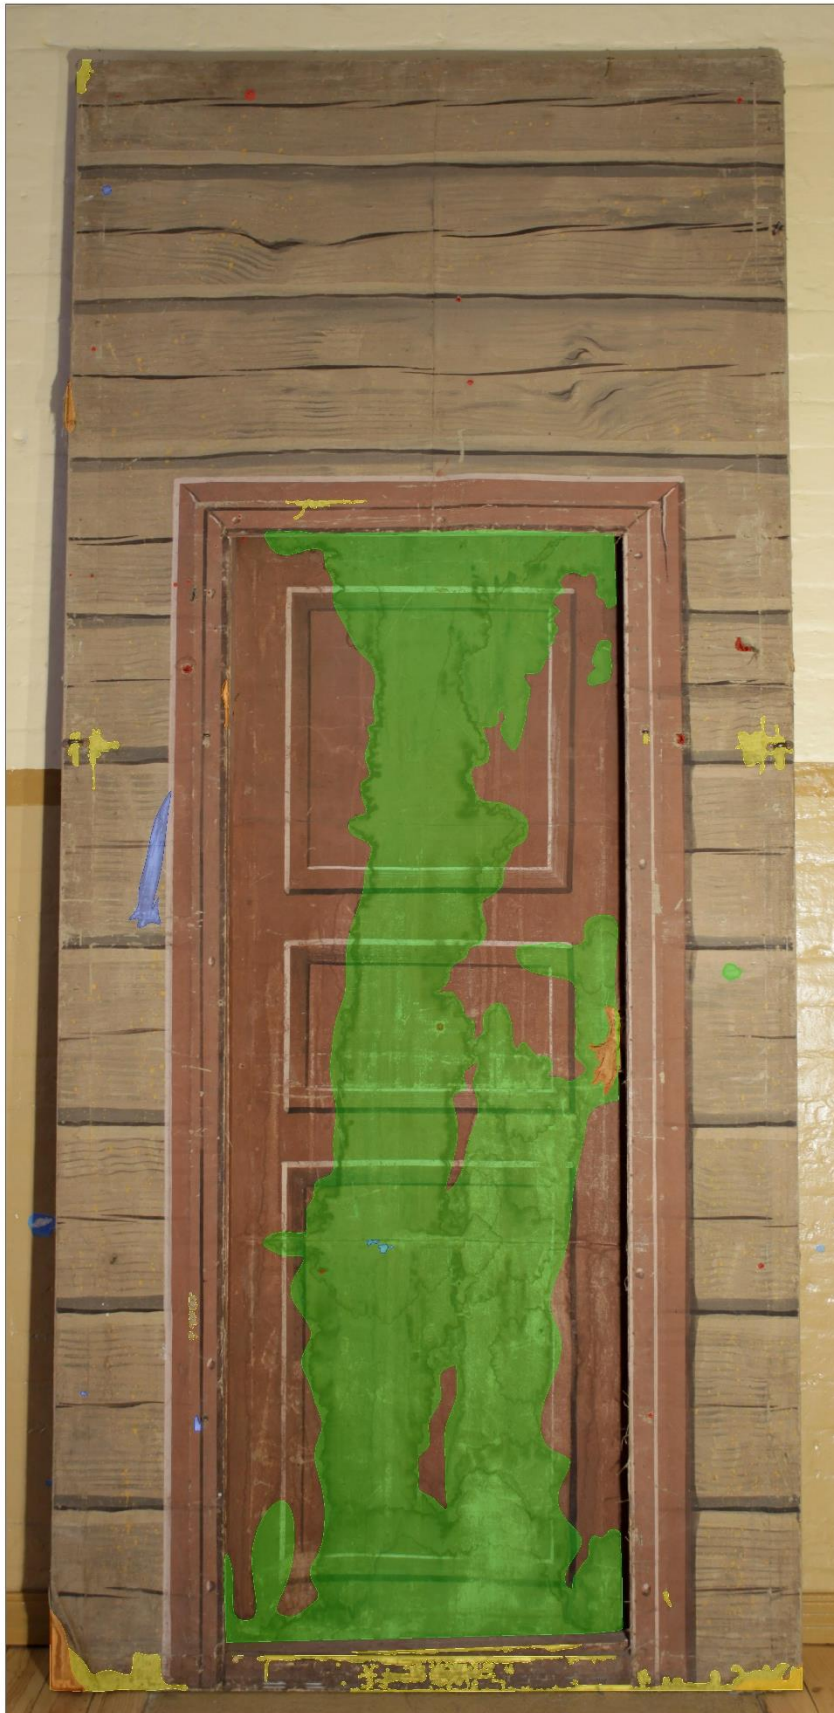
Kulissi 1 vauriokartoitus

- Maalitahrat
- Kosteusvaurio
- Kuluma
- Repeämä
- Reikä
- Lika

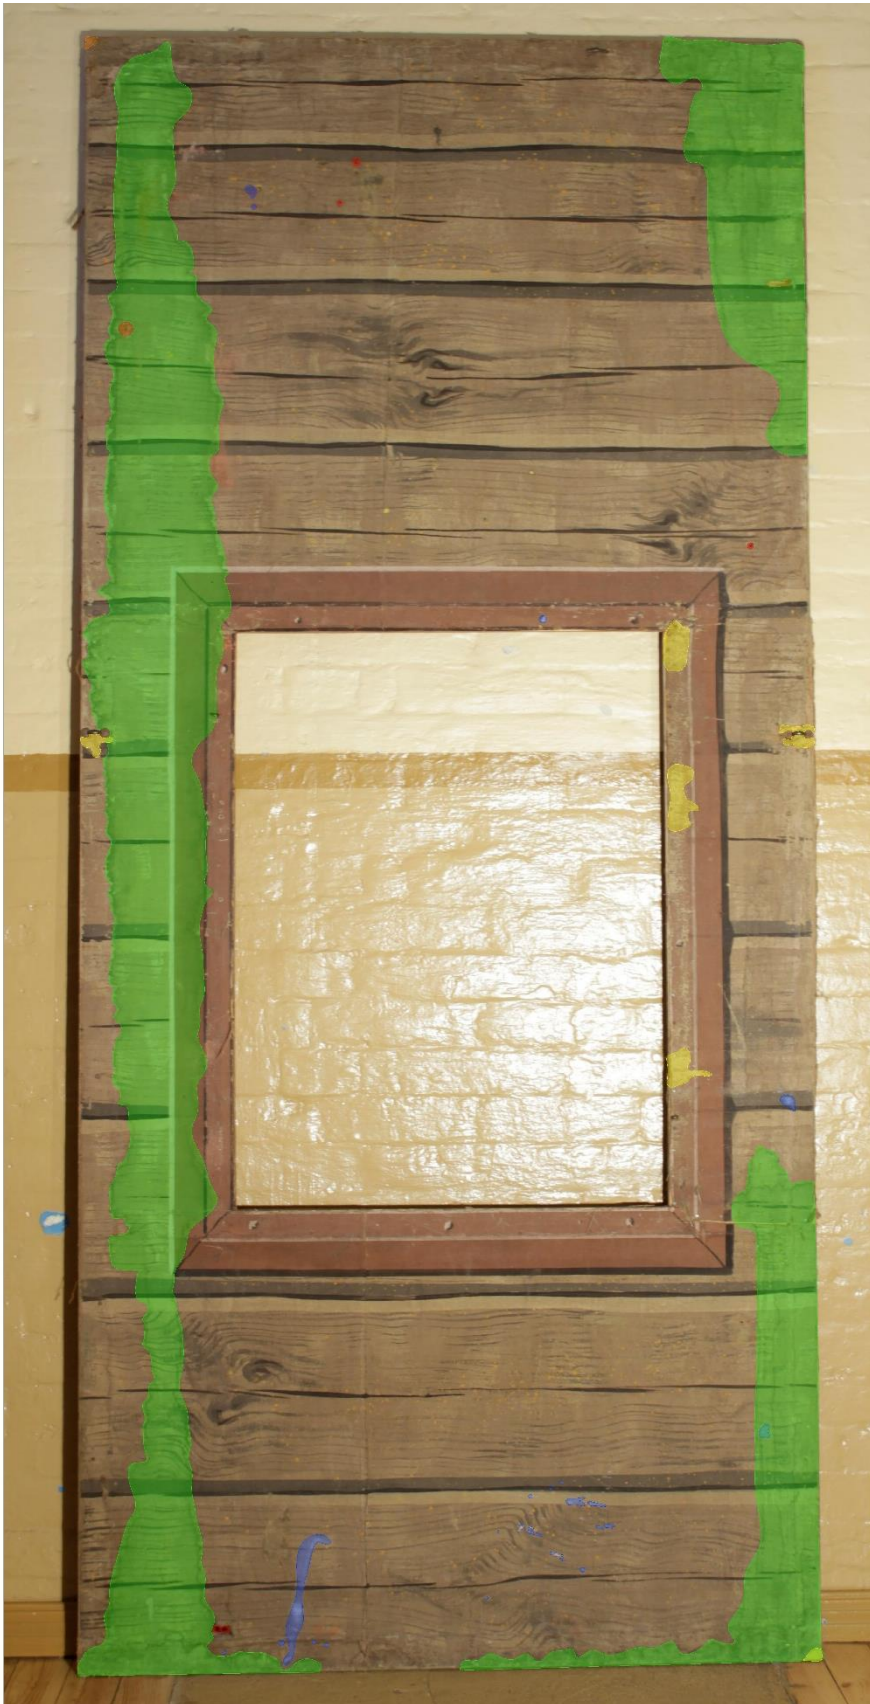
Kulissi 2 vauriokartoitus

- Maalitahrat
- Kosteusvaurio
- Kuluma
- Repeämä
- Reikä
- Lika

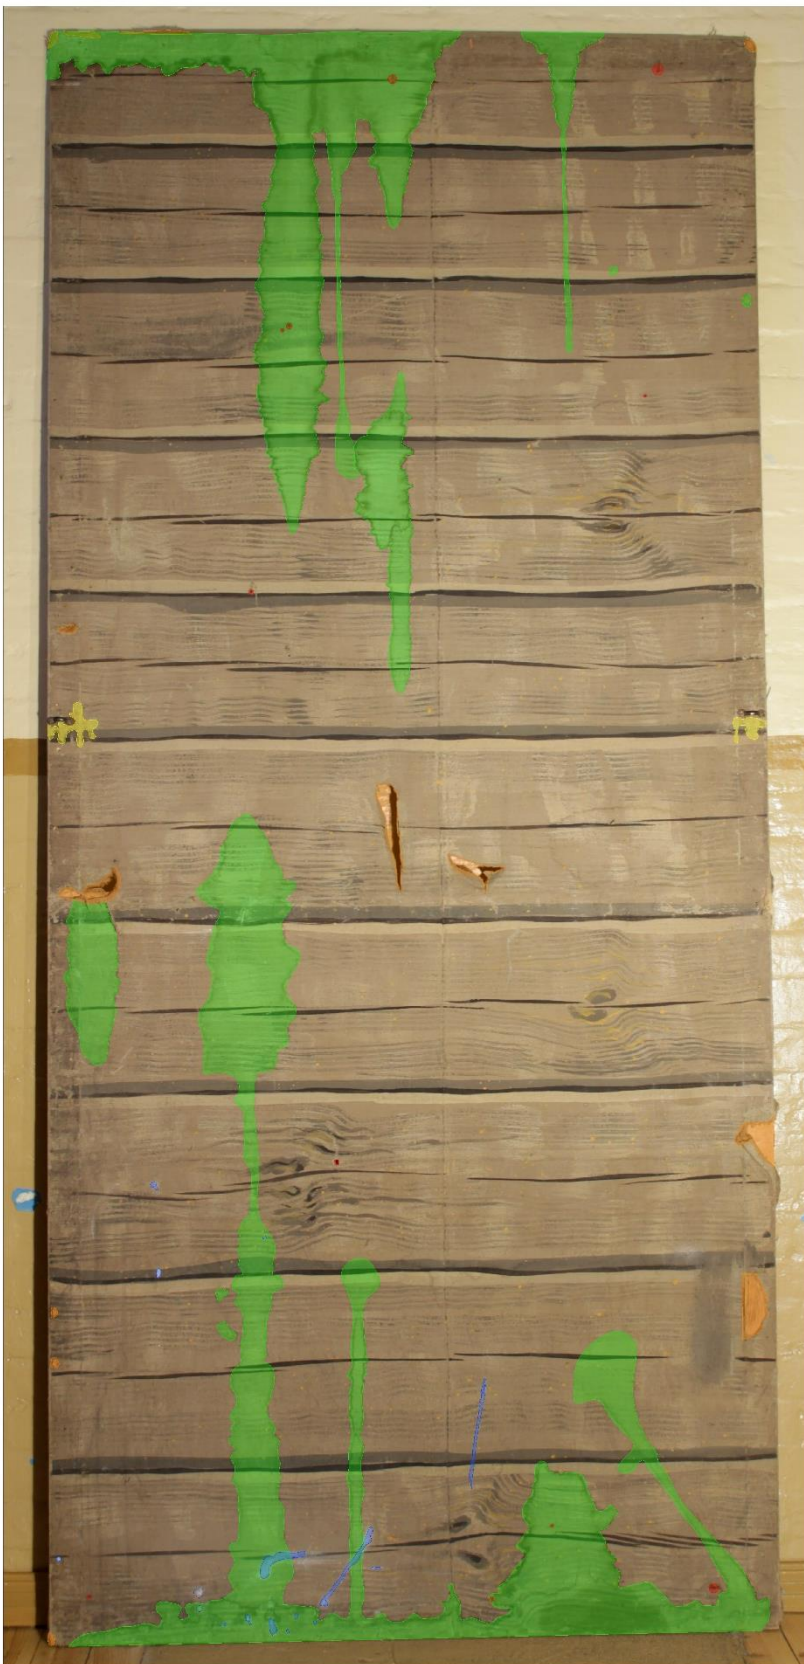
Kulissi 3 vauriokartoitus

- Maalitahrat
- Kosteusvaurio
- Kuluma
- Repeämä
- Reikä
- Lika
