Tuotantorakennuksen kuntokartoitus ja ennakkohuolto

Opinnäytetyö 2014

Tämän opinnäytetyön tarkoituksena oli kartoittaa UPM Kymmene Kaukaan sel-lutehtaan kuivausosasto 1 rakennuksen kantavien rakenteiden ja julkisivujen kuntoa. Tavoitteena oli antaa tilaajalle selkeä kuva kyseisen rakennuksen yleis-kunnosta ja luoda pohja muiden rakennusten kunnan seurantaan. Kuntokartoi-tuksen pohjalta tullaan arvioimaan rakennuksen kunnossapidon toimenpiteitä.

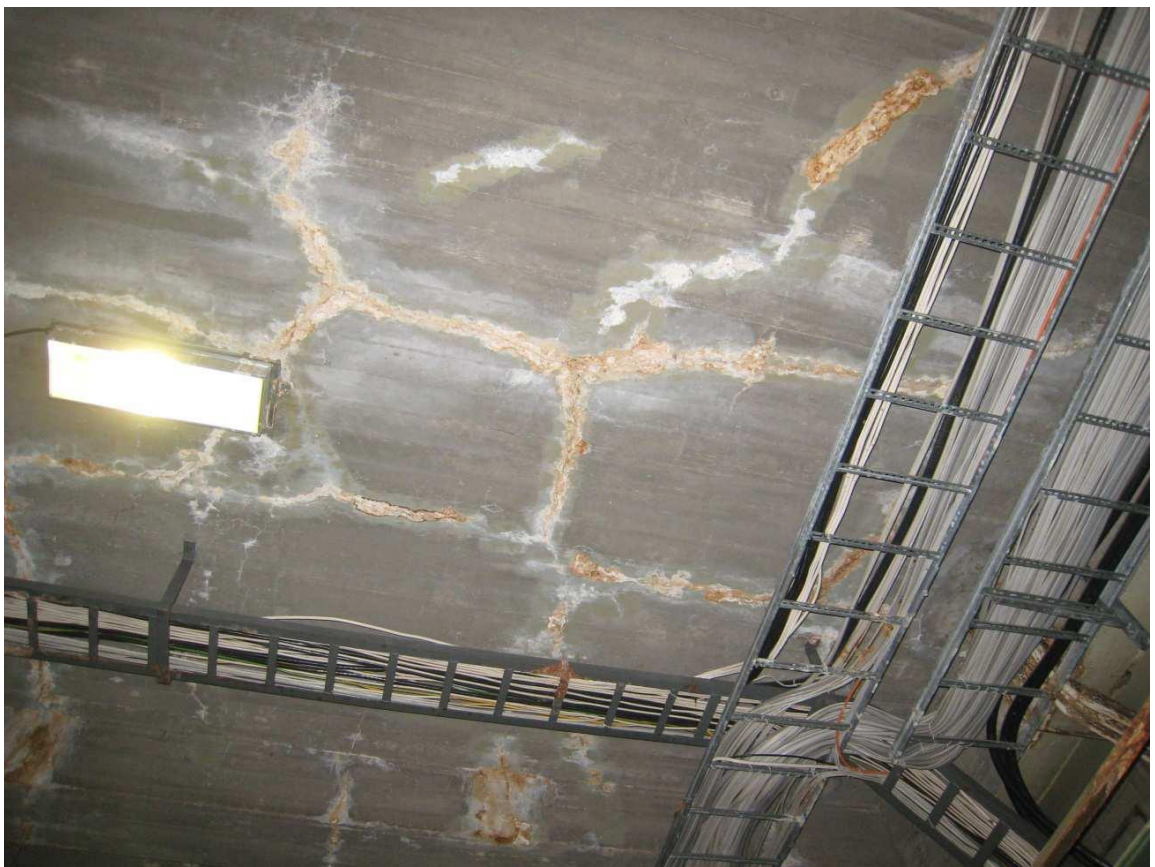
Konetason eli rakennuksen toisen kerroksen rakenteet osoittautuivat myös ikäänsä nähden hyväkuntoisiksi. Konetason hoitopuolen eli rakennuksen länsipuolen käytävän katossa ilmeni hiushalkeamia (Kuva 9), joiden syy tulee selvittää tarkemmin. Holvin yläpuolella on lämmön talteenottotilat, jossa kosteus- ja lämpöolosuhteet ovat erittäin suuret. Valkoinen kalkkihärme halkeamissa viittaa siihen, että kosteus on työntynyt halkeamista laatan läpi.

Kuva 9. Halkeilua laatan alapinnassa konetason hoitopuolen katossa.

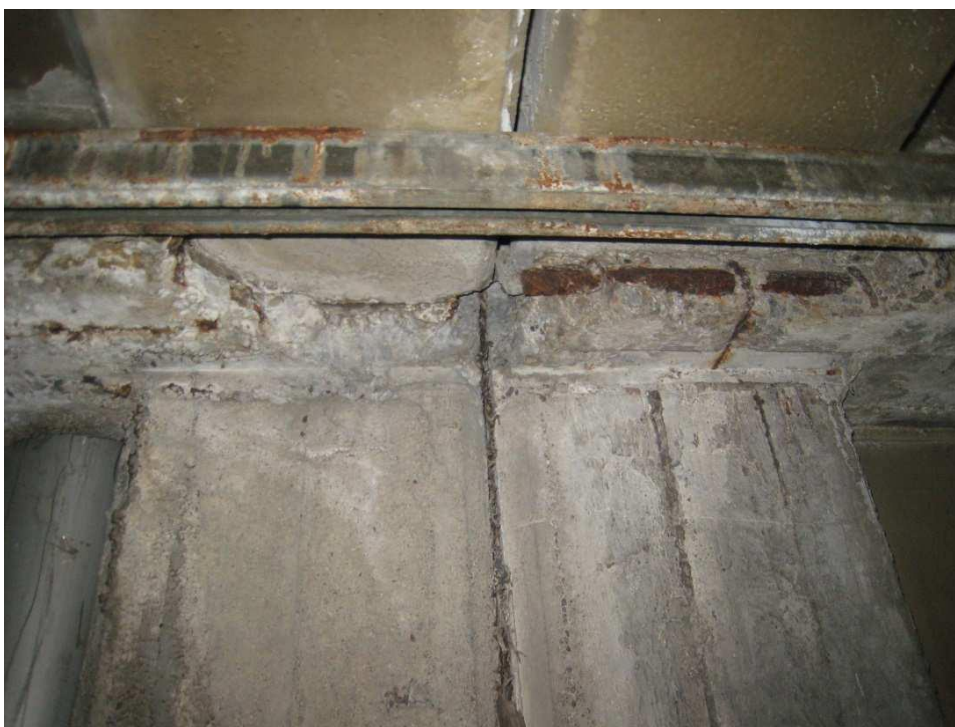
Konetason yläosassa eli välikaton niskapalkkien ja leukapalkkien liitoksissa (Kuva 10) havaittiin halkeamia. Välikaton rakenteen leikkauspiirustuksesta (Kuva 11) voidaan havaita ripalaataston kannatuksen periaate. Ripalaatasto on asennettu leukapalkiston päälle. Leukapalkistot on kannatettu päistään niskapalkkien päältä sekä vesikaton pääkannattajien

kolmasosapisteistä teräsbetonisten vetotankojen avulla. Halkeilun vuoksi niskapalkin pääteräkset ovat paljastuneet ja ovat alttiina korroosiolle. Halkeilun syynä on alueella vallitsevan ilman suuri kosteuspitoisuus. Ilmankosteus aiheuttaa betonissa karbonatisoitumista, eli betonin huokosveden pH:n alenemista. Karbonatisoitumisessa ilman sisältämä hiilidioksidi tunkeutuu betoniin, jolloin betonin raudotteita suojaava vaikutus häviää. Ruostuessaan teräksen poikki- pinta-ala kasvaa. Betonin heikon vetolujuuden vuoksi laajentunut teräs halkaisee betonipeitteen. Niskapalkin betonipeite osoittautui halkeilleessa kohdassa nyky määräksiin nähden liian pieni.

Kuva 10. Välikaton niskapalkissa halkeamia.

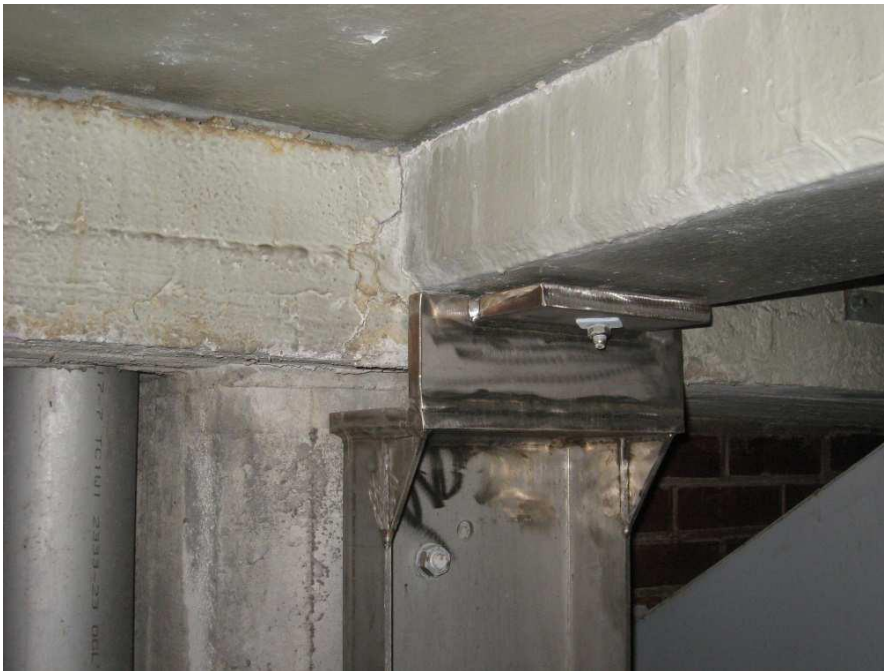
Välikaton alapuolen leukapalkkien liitoksia on aiemmin vuonna 2005 vahvistettu rakennuksen itäpuolella teräskonsoleilla (Kuva 12), kun tukipinnoissa havaittiin puutteita. Länsipuolella havaittujen halkeamien korjaamiseen ehdotin tilaajalle vastaavanlaisten teräskonsolien asennusta. Teräskonsolit lisäävät leukapalkin tukipintaa niskapalkin päällä ja estävät mahdollisen kantavuuden pettämisen. Korjaustoimenpiteen yhteydessä niskapalkin alaosa paljastuneet teräkset puhdistetaan ja korroosiosuojataan.

Kuva 12. Välikaton leukapalkkien vahvistus

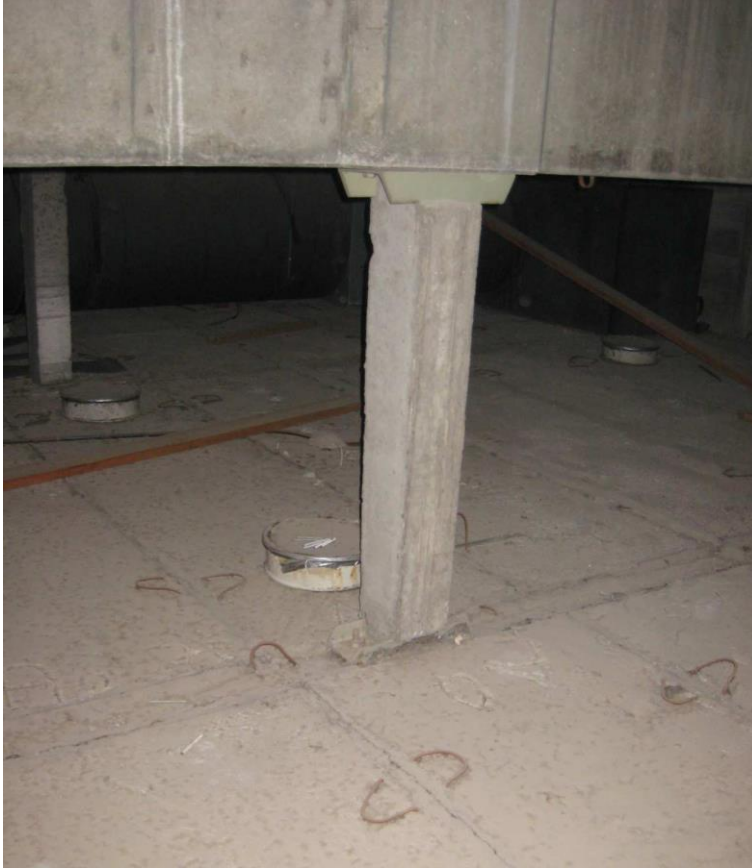
Välikaton tilat tarkastettiin tehtaan vuosihuoltoseisokin aikana, koska koneiden ollessa käynnissä välitilassa on niin vaikeat olosuhteet, että tarkastamista ei ole mahdollista järkevästi toteuttaa. Pääpaino välitilan rakenteissa oli vesikaton pääkannattajiin asennettujen vetotankojen (Kuva 13) kunnon selvittäminen. Piilarit on liitetty välikaton leukapalkkeihin sekä vesikaton pääkannattajaan pulttili-

toksin. Pulttiliitoksista tai teräsosista ei löytynyt silmin havaittavia halkeamia. Teräsosissa ilmeni paikoittain pientä pintakorroosiota, mikä ei aiheuta toimenpiteitä. Vesikaton pääkannattajat ovat hyvässä kunnossa.

Kuva 13. Välikaton vetosauvat olivat hyvässä kunnossa

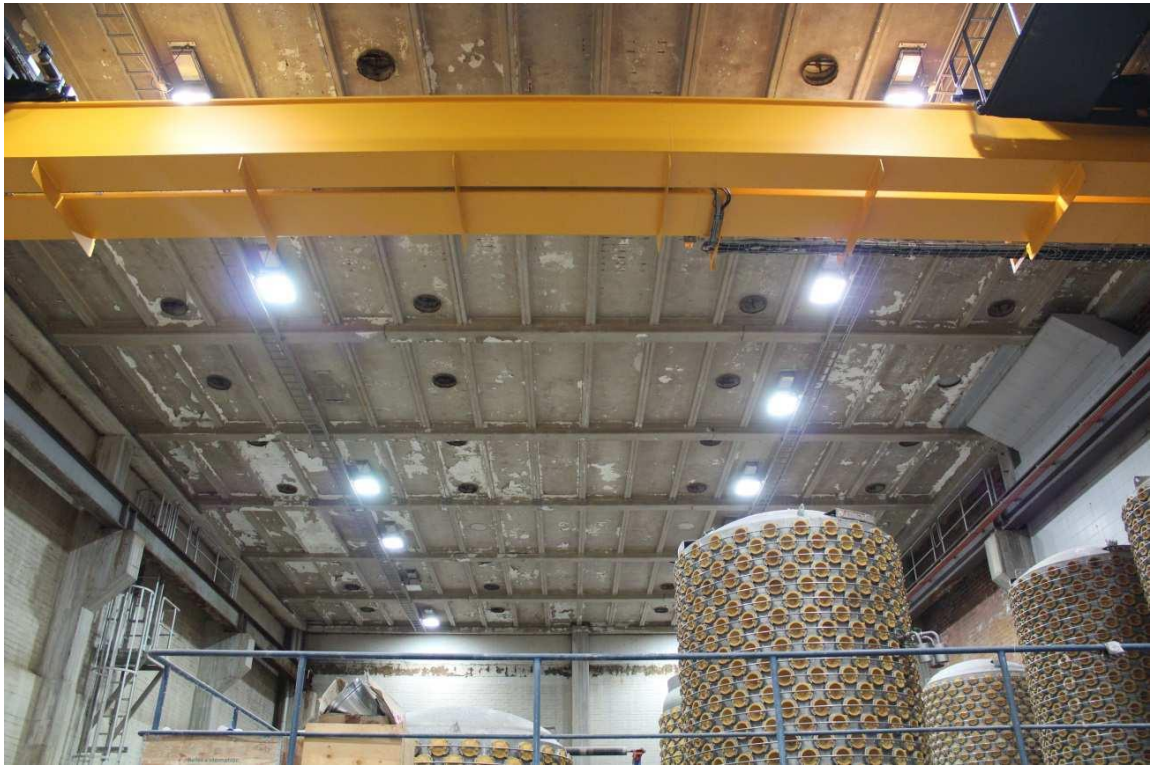
Välikaton alapinta osoittautui rakennuksen pohjoispäässä muuta osaa huonokuntoisemmaksi. Katto on muuten hyvässä kunnossa mutta betonin pinnoite on useassa kohdassa alkanut kovan lämpö- ja kosteusrasituksen seurauksena hilseilemään (Kuva 14). Kuvasta voi havaita hilseilevän pinnoitteen vaaleampi-
na kohtina katon alapinnassa. Näissä kohdissa maalipinta on joko alkanut halkeilemaan tai pudonnut kokonaan pois. Maalipinnoite suojaa betonia ja ohuen betonipeitepaksuuden vuoksi ilman maalipinnoitetta kosteus pääsee tunkeutumaan teräksiin asti. Hilseilevä maalipinnoite voi myös pudotessaan joutua koneen sisälle viiraosan kohdalla, jolloin se voi aiheuttaa koneen käytössä ongelmia.

Kuva 14. Välikatton ripa- ja ontelolaattaelementtien pinnoitteen vaurioita

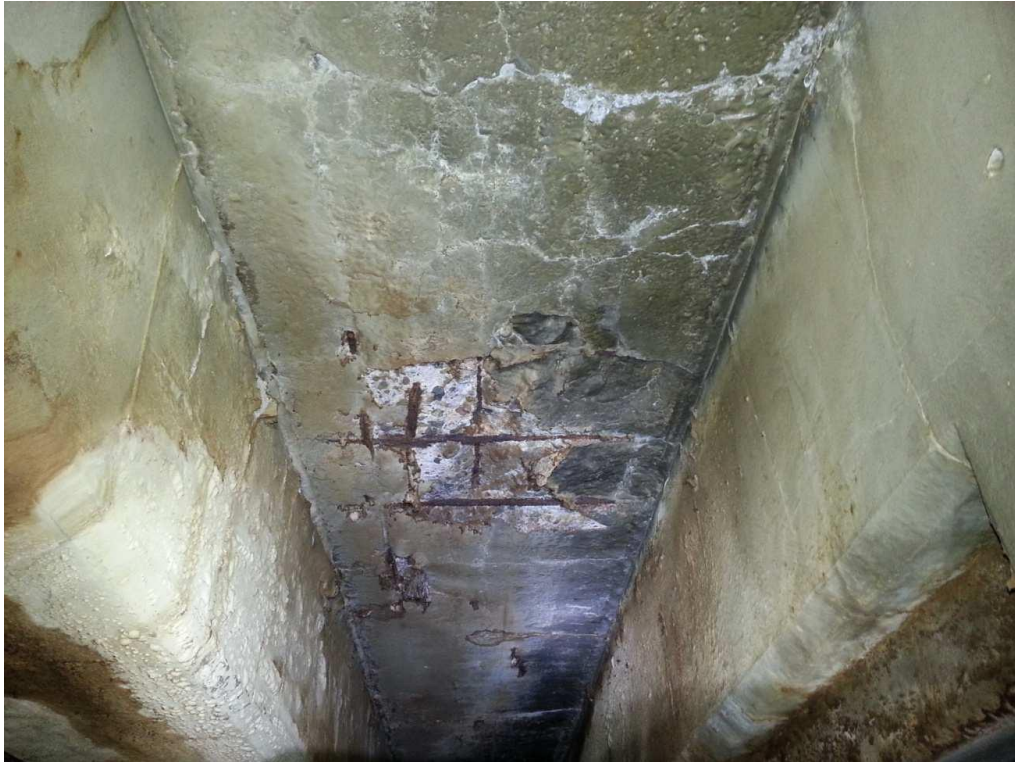
Lämmön talteenottotiloista löytyi pinnoitteissa halkeilua sekä parissa kohtaa betonipeite oli kulunut pois (Kuva 15), jolloin holvin raudoitteet olivat tulleet esille. Kohdat joissa vaurioita ilmeni, eivät aiheuta välitöntä vaaraa, koska holvin yläpuolella ei ole kuormia aiheuttavia koneita tai laitteita. Kyseiset vauriot on kuitenkin syytä korjata seuraavan huoltoseisokin yhteydessä. Paljastuneet raudoitteet tulee puhdistaa ja korroosiosuojata sekä uusi betonipinta pinnoittaa vastaavanlaisella kosteussuojapinnoitteella kuin muu rakenne.

Kuva 15. LTO-tason holvin alapinnassa raudoitteet näkyvissä.

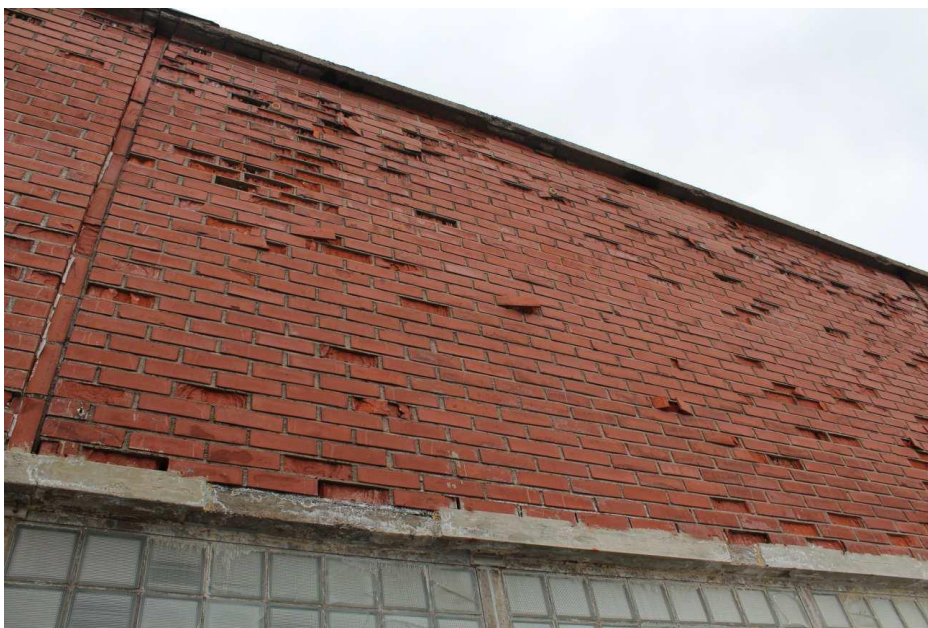
Ulommaisen tiilikerroksen halkeilun syynä on sisäilman vesihöyryn tiivistyminen tiilimuurauksen sisälle, jolloin jäätyessään tiilen huokosiin muodostunut vesi laajenee ja halkaisee tiilen. Toinen silmiinpistävä huomio kiinnittyi räystäiden sekä tiili-ikkunaelementtien alapuolelle. Tiiliverhous on halkeillut suurelta osalta räystäiden alapuolelta. Syynä tähän on katon ja seinän liitos. Räystä ei ulotu riittävästi julkisivun yli, jolloin sadevesi pääsee kulkeutumaan tiiliverhoukseen jätettyjen tuuletussaumojen kohdalta sisään.

Kuva 17. Tiiliverhoilussa ilmenneitä halkeamia ja irtoavia tiilen paloja.

Kuvasta 17 voi havaita haljenneista tiilistä, kuinka osa tiilestä on jo irtoamassa seinästä. Suuremmat tiilenpalat voivat pudotessaan aiheuttaa rakennuksen läheisyydessä liikkuville ihmisille vaaratilanteita. Tutkimuksissa kiinnitettiin erityisesti huomiota siihen missä kunnossa seinärakenne on sisäänkäyntien kohdalla. Näissä kohdissa rakenne oli pääasiallisesti hyvässä kunnossa, eikä tällä hetkellä näillä alueilla välitöntä vaaraa synny. Näin ollen välittömiä turvallistamistoimenpiteitä ei tämän osalta tarvitse suorittaa.
