KIINTEISTÖN KUNTOARVIO

Urpulahti Timo
Satakunnan ammattikorkeakoulu
Rakennustekniikan koulutusohjelma
Toukokuu 2014
Sandberg Rauno
Sivumäärä: 60
Liitteitä: 4

Tämän opinnäytetyön tarkoituksena oli laatia kuntoarvio ja PTS-ehdotus asunto-osakeyhtiö Porin Säveltäjänlinnan B-taloon. Lisäksi työssä laadittiin taloyhtiölle erillisenä PTS-ehdotus Microsoft Office Excel taulukkolaskentaohjelmalla. Kohde sijaitsee Porissa, Isolinnankatu 20. Rakennus on valmistunut vuonna 1994. Rakennuksessa on katutasolla asukkaiden yhteisiä tiloja ja liiketiloja. Asuinhuoneistoja on seitsemässä kerroksessa.

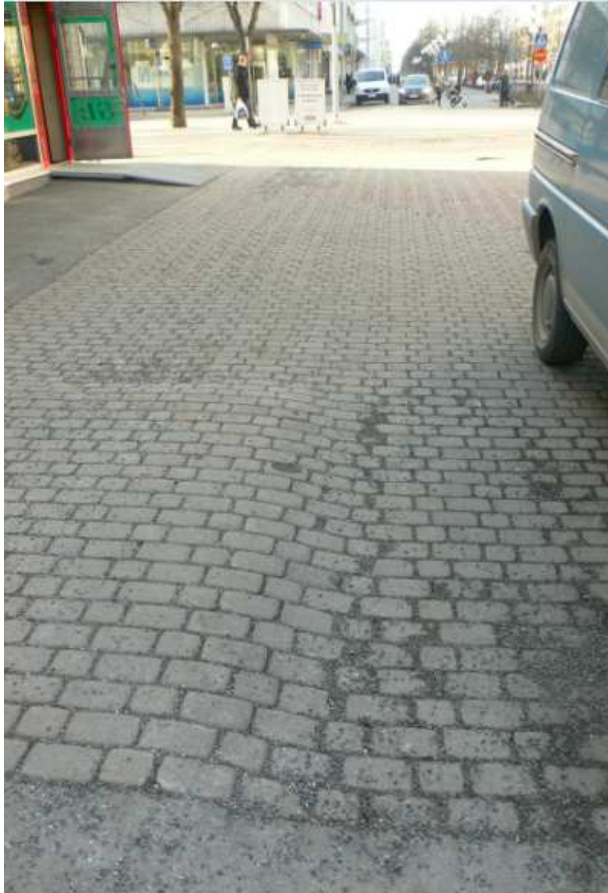
Kiinteistöä ympäröivät liikennöidyt piha-alueet ovat pääosin asfaltoituja ja osin laatoitettuja. Pinnat ovat tyydyttävässä kunnossa. Liikennöidyllä kulkualueella on jonkin verran painumia, joihin sadevedet kerääntyvät. Pintojen kallistukset ovat pääosin kohtuullisesti rakennuksesta pois päin kallistavia. Sadesäällä pintavedet ohjautuvat tyydyttävästi pihakaivoihin ja viereisille kaduille.

Kuva 1. Taloyhtiön pihasta (kuvannut Timo Urpulahti).

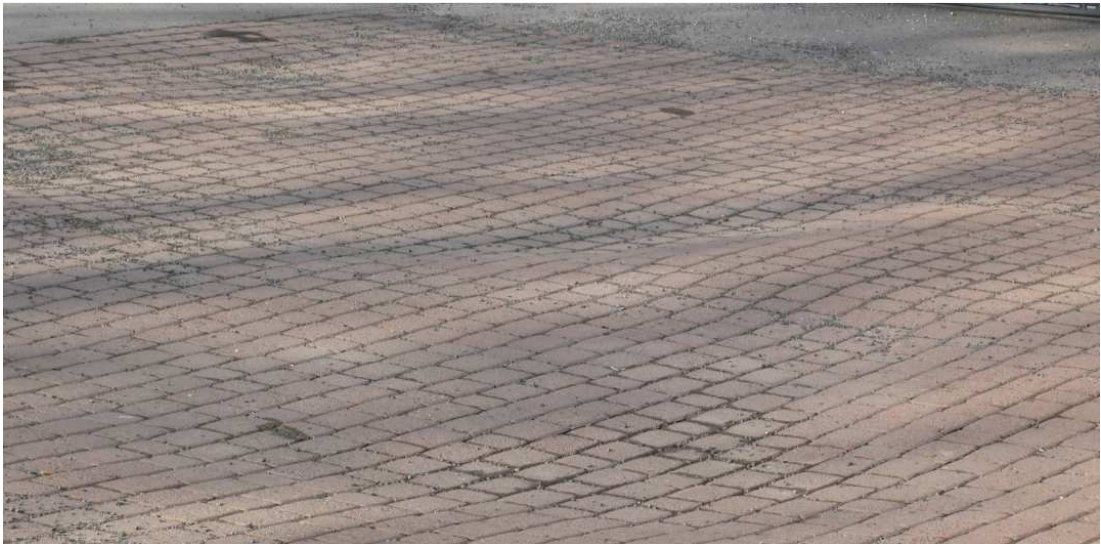
Kuva 2. Taloyhtiön laatoituksesta (kuvannut Timo Urpulahti).

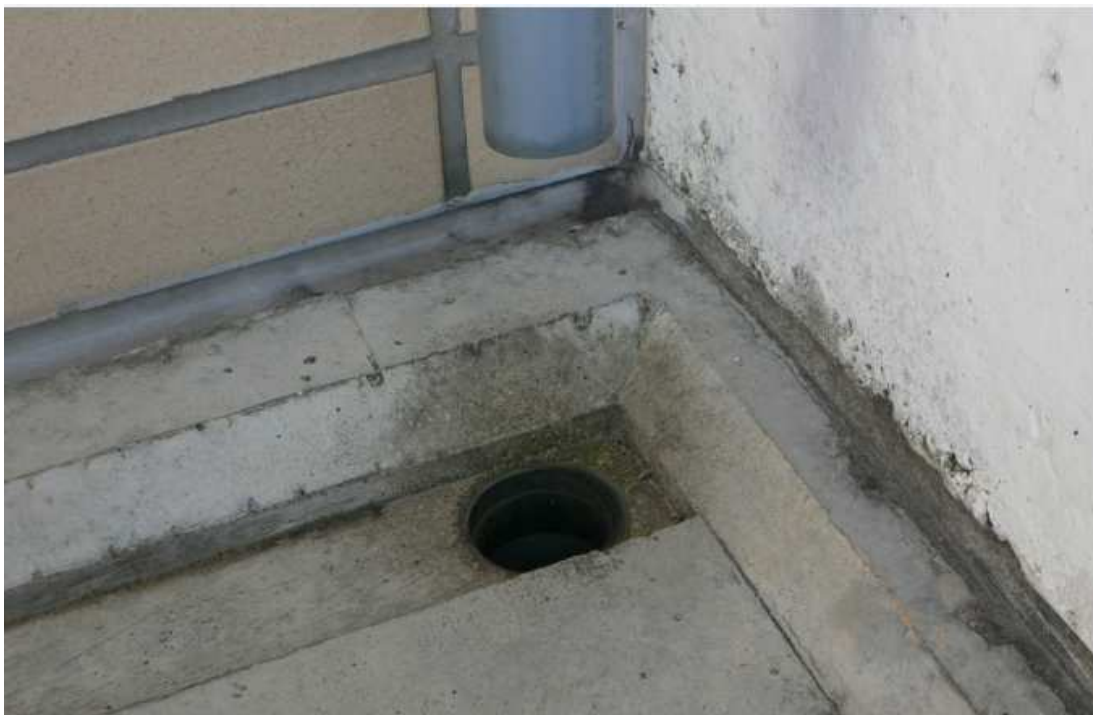
Parvekkeiden kautta tulevat poistovesiputket ovat joissakin huoneistoissa parvekelaatasta irti noin 20–30 cm. Tyhjä tila aiheuttaa roiskevesikastelua parvekkeille.

Kuva 3. Parvekkeen jatkamattomasta vedenpoistoputkesta (kuvannut Timo Urpulah-ti).

Toimenpide-ehdotukset: Parvekeputkien jatkaminen siten, että putken roiskevedet eivät pääse parvekkeelle. Salaojat pitäisi huuhdella ja tarvittaessa kuvauksella todeta niiden toimivuus.

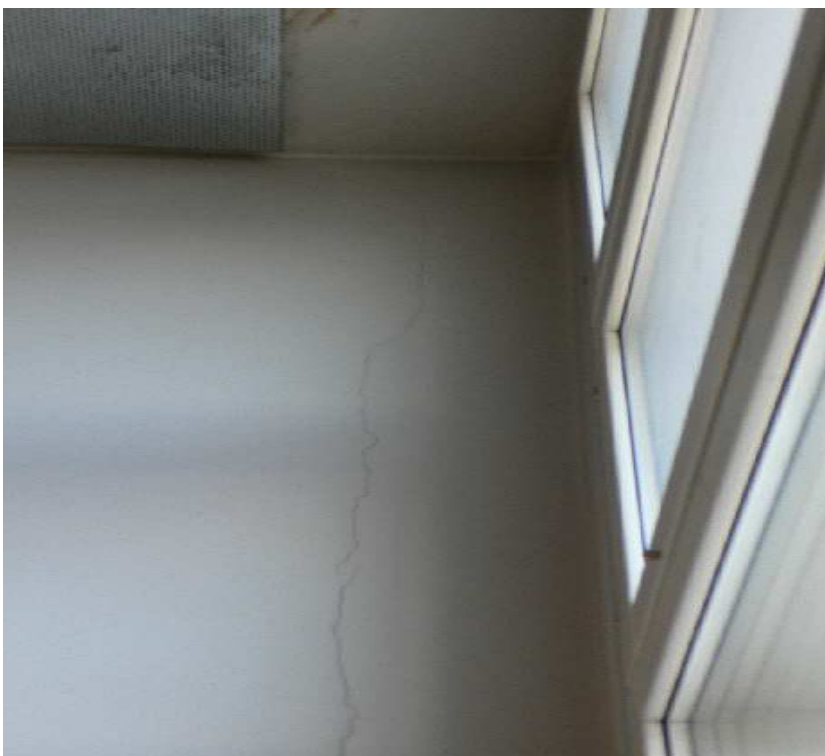
Rakennus on kantavien pystyrakenteiden osalta teräsbetonia. Välipohjat ovat pääosin ontelolaattoja. Poikittaiset tai pitkittäiset kantavat väliseinät ovat teräsbetonielementtejä. Kantavana rakentaneena on alapohjissa, välipohjissa ja yläpohjassa ontelolaatta. Seinärakenteissa todettiin paikoin hiushalkeamia. Halkeamat olivat useimmiten samoilla kohdoin huoneistoissa eri kerroksissa. Halkeamat ovat isännöitsijän mukaan tulleet melko pian valmistumisen jälkeen.

Kuva 4. Porraskäytävän seinä (kuvannut Timo Urpulahti).

Seinärakenteissa todetut hiushalkeamat vaikuttavat tyypillisiltä rakenteellisilta liikkeiltä, jotka syntyvät valmistumisen jälkeen rakennuksen ”hakiessa paikkaansa” ja rakennuskosteuden poistuessa rakenteista. Halkeamien toimintaa pitää kuitenkin

säännöllisesti seurata. Mikäli halkeamissa tapahtuu olennaista muutosta niin pitää ko. rakenteiden kunto tutkia. Korjaus suositellaan tehtäväksi seuraavan pintaremontin yhteydessä.

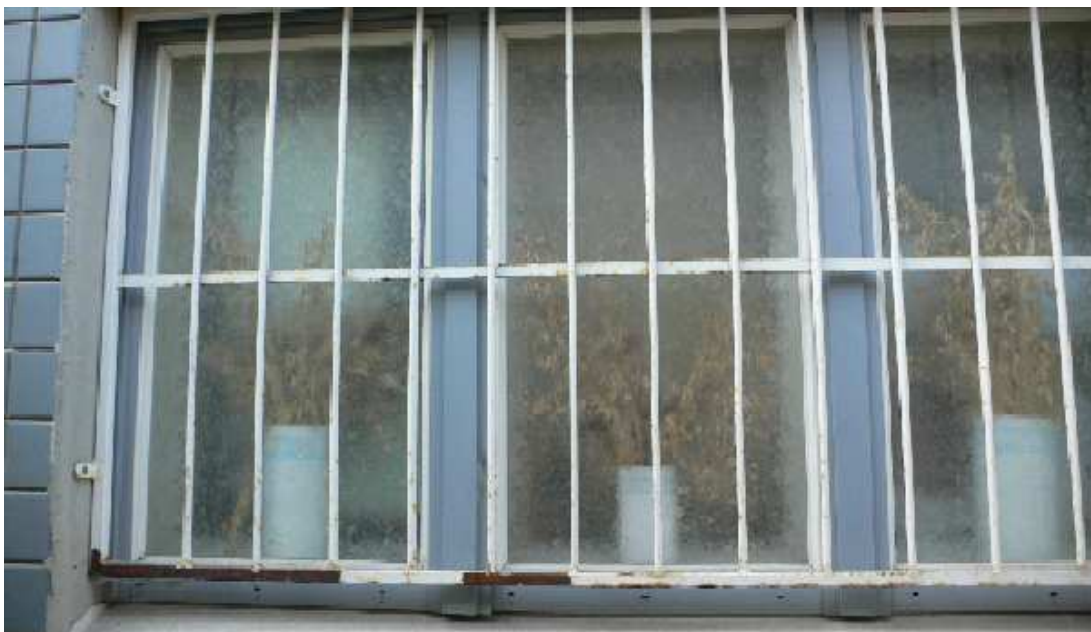
Kuva 5. Liiketilän ruostuneista kaltereista (kuvannut Timo Urpulahti).

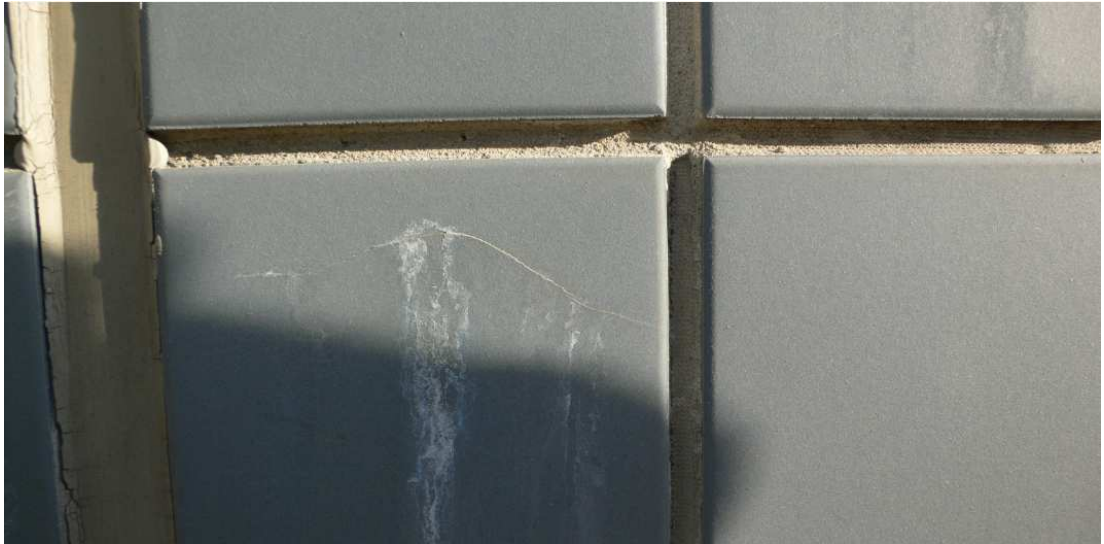
Kuva 6. Klinkkerilaatasta (kuvannut Timo Urpulahti).

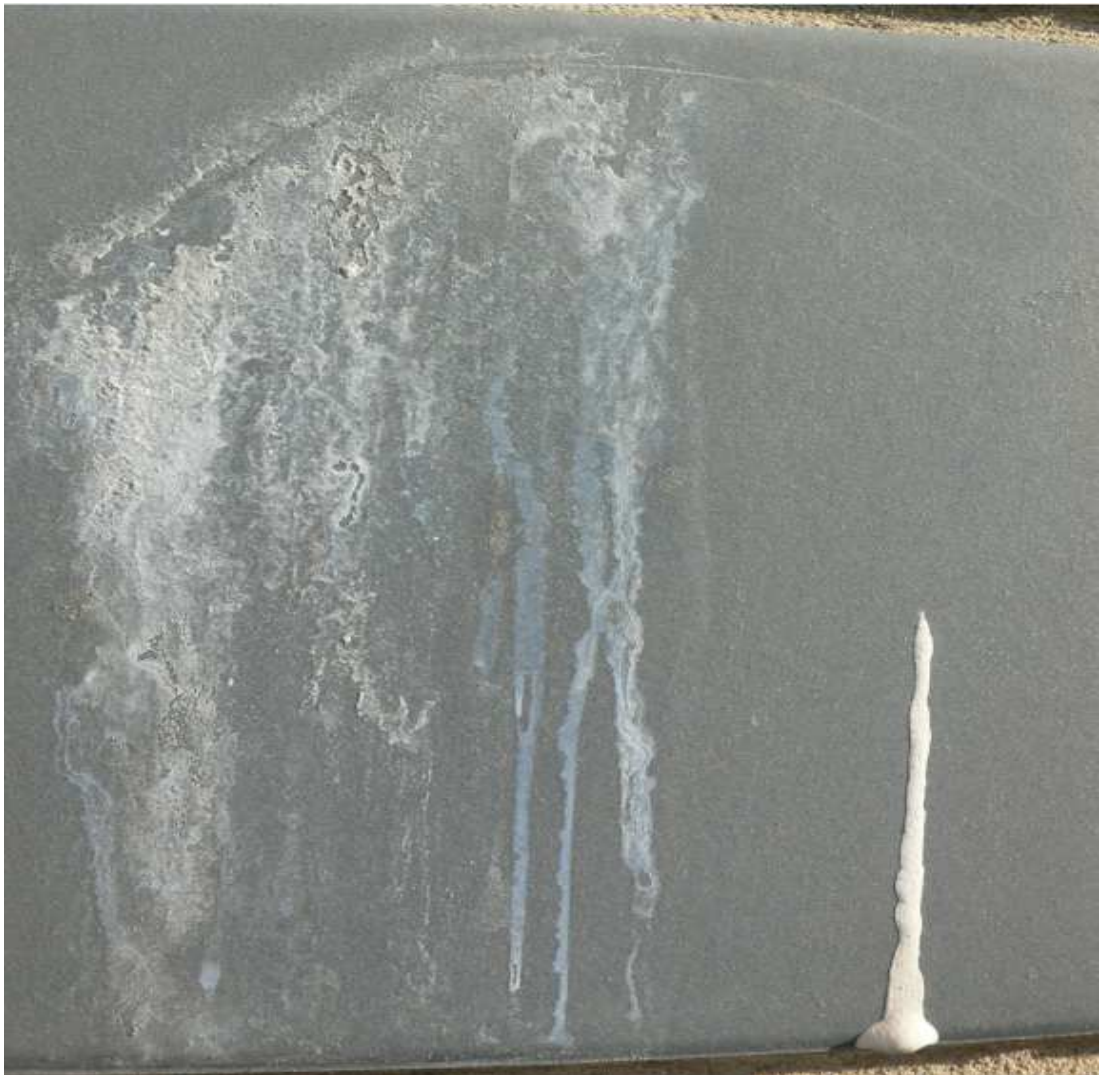
Kuva 7. Klinkkerilaatan hiushalkeamasta (kuvannut Timo Urpulahti).

Joissakin klinkkerilaatoissa on havaittavissa hiushalkeamia, joista on tihkunut valkoista ainetta, joka on todennäköisesti peräisin laatan betoniosasta.

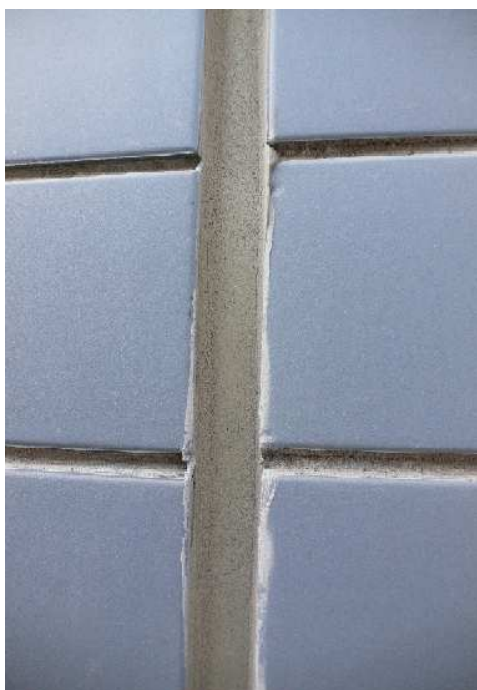
Elementtisaumat ovat katutasolta, sekä parvekkeilta käsin tarkasteltuna vielä pääosin toimivat. Saumat on uusittu viimeksi noin 10 vuotta sitten. Alkavaa rakoilua on kuitenkin jonkin verran nähtävissä ja sauma-aine ei ole enää kovin joustavaa.

Kuva 8. Taloyhtiön elementtisaumasta (kuvannut Timo Urpulahti).

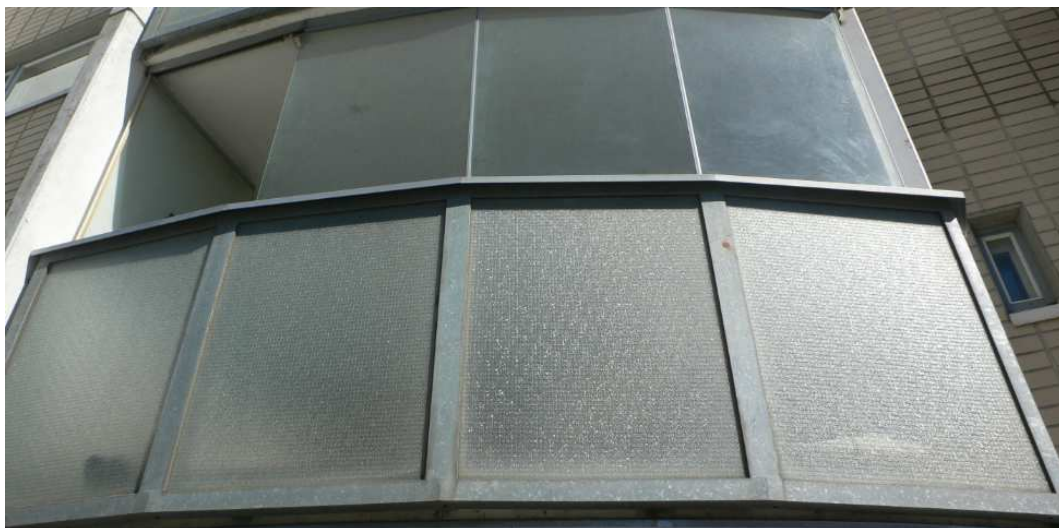
Parvekkeet ovat betonielementtirakenteisia, laatat on kannatettu rakennuksen rungosta ja pieliseinistä. Kaiteet ovat metallirunkoiset ja lasitetut. Parvekkeet on lasitettu noin 10 vuotta sitten. Toimenpide vähentää ulkopuolisen kosteuden aiheuttamaa rasi- tusta. Kaiteet ovat käsin koeltuna tukevia, eikä niissä ole välitöntä korjaustarvetta havaittavissa. Parvekkeiden pintarakenteet ovat pääosin kunnossa. Lattiassa on muot- tibetonipinta. Parvekkeita rasittaa jonkin verran niiden nurkissa oleva sadevesiputki, joka roiskii toisinaan sade/ pesuedet parvekelaatalle.

Kuva 12. Parvekkeesta ulkoapäin (kuvannut Timo Urpulahti).

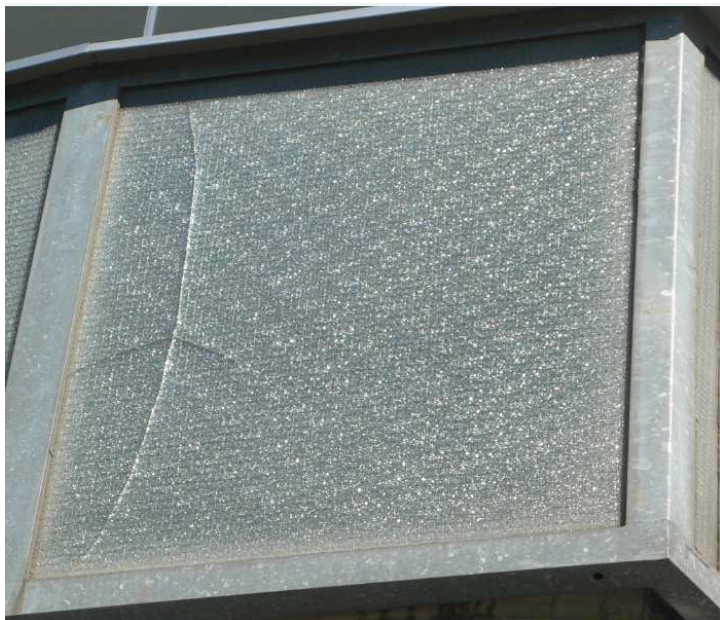
Kuva 13. Parvekelasi, jossa on pore (kuvannut Timo Urpulahti).

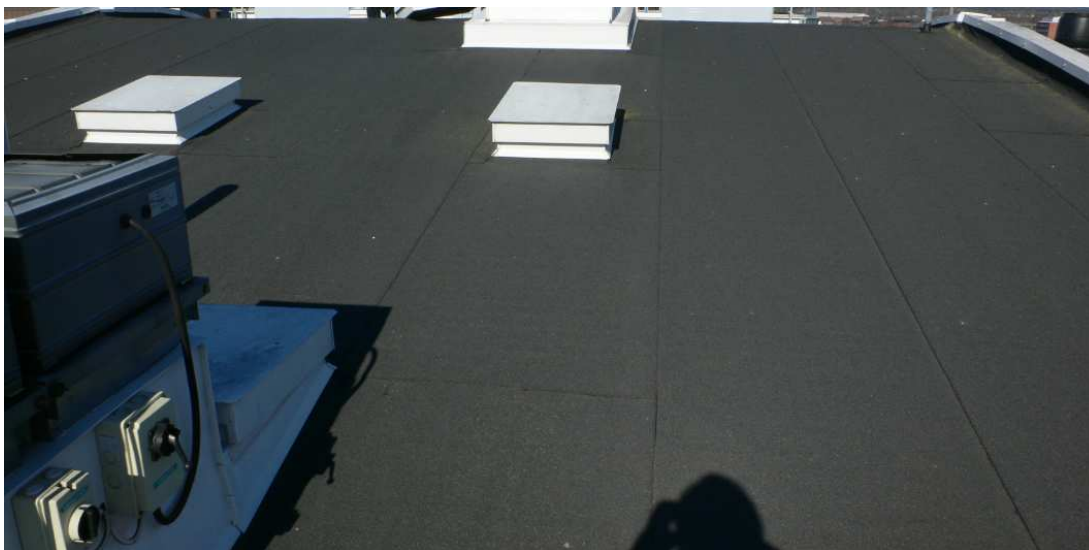
Kuva 14. Rakennuksen vesikatolta (kuvannut Timo Urpulahti).

Kallistukset kattokaivoihin ovat kohtalaiset. Vesikatteessa ei havaittu vuotokohtia tarkastuksessa. Pellitysten ylösnostot ovat näkyviltä osiltaan myöskin toteutettu asianmukaisesti. Varsinaista huomautettavaa ei vesikatolta löytynyt ja rakenneosan kunto on normaalia ikääntymistä lukuun ottamatta tyydyttävä.

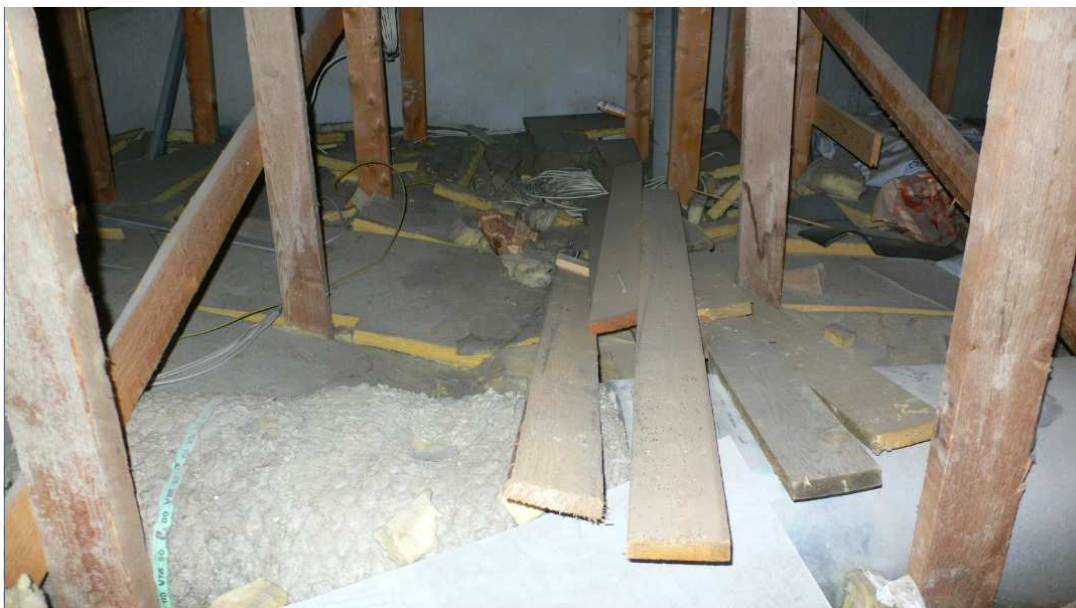
Kuva 15. yläpohjajätila (kuvannut Timo Urpulahti).

Talon yläpohjajätiloissa ei ole kosteusvaurioita näkyvissä, tosin tilaan on jäänyt rakennusjätteitä, jotka haittaavat tilan tuulettavuutta.

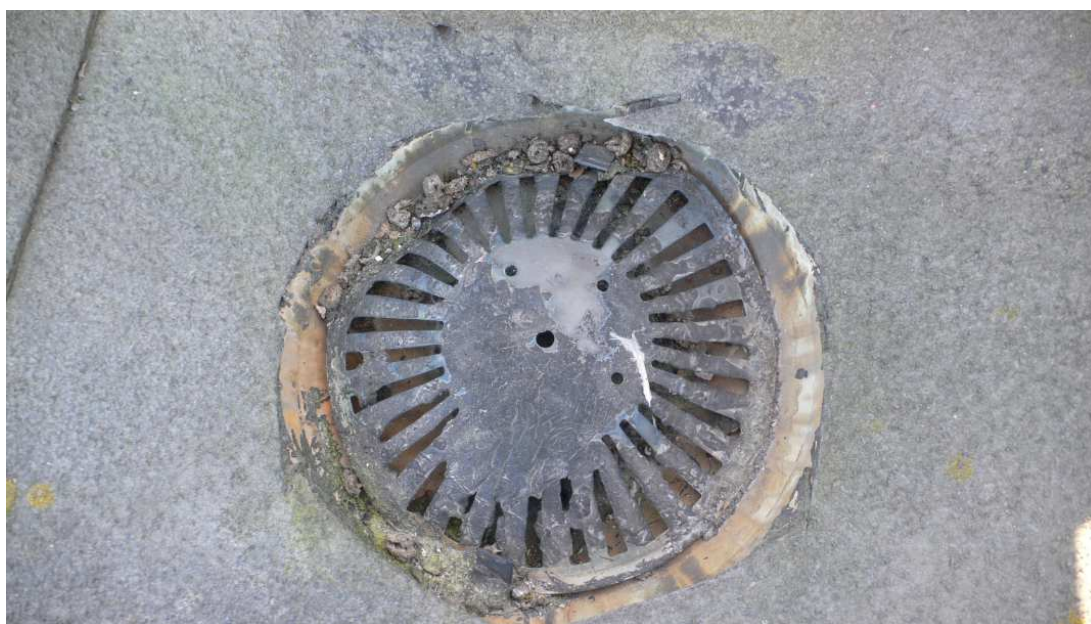
Kuva 16. Kattokaivo (kuvannut Timo Urpulahti).

Kattokaivot olisi hyvä pitää roskista puhtaina varmistaen näin niiden toiminnan.

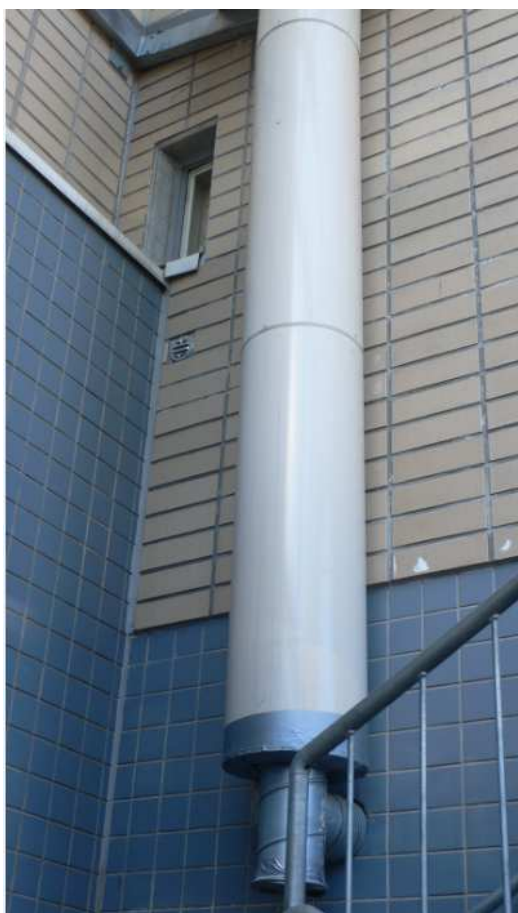
Rakennuksessa on koneellinen ilmanpoistojärjestelmä. Toisessa ravintolassa on alkuperäisesti asennettu ilmastointijärjestelmä, kun taas toiseen on osakas itse tehnyt jälkiasennuksen.

Kuva 25. Jälkiasennettu katolle menevä ilmastointikanava (kuvannut Timo Urpulah-ti).

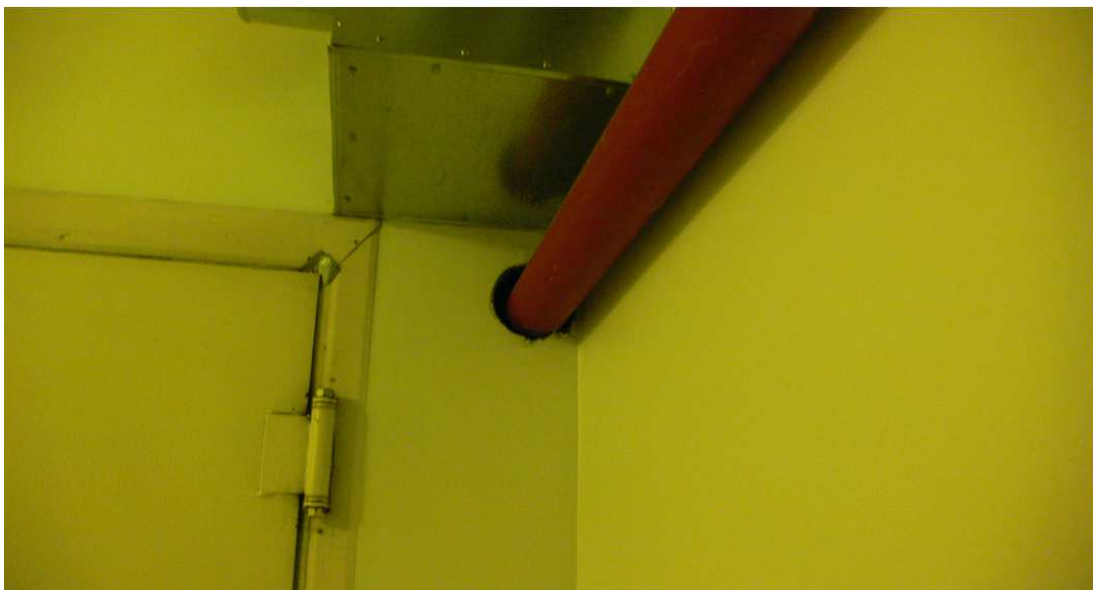
Kanavat on tarvittavin osin palo- ja lämpösuojattu. Liiketilojen jälkiasennetuista rasvakaiwon viemäriputkien läpivienneistä puuttuu palokatkot.

Kuva 27. Jälkiasennettu rasvakaivon viemäriputki (kuvannut Timo Urpulahti).

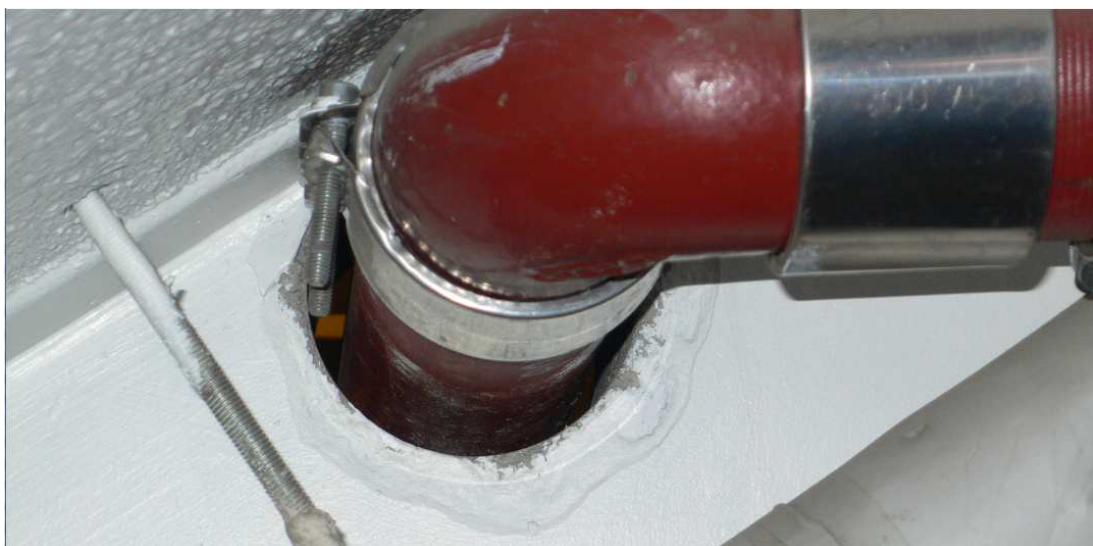
Kuva 28. Putken läpimenoaukko (kuvannut Timo Urpulahti).

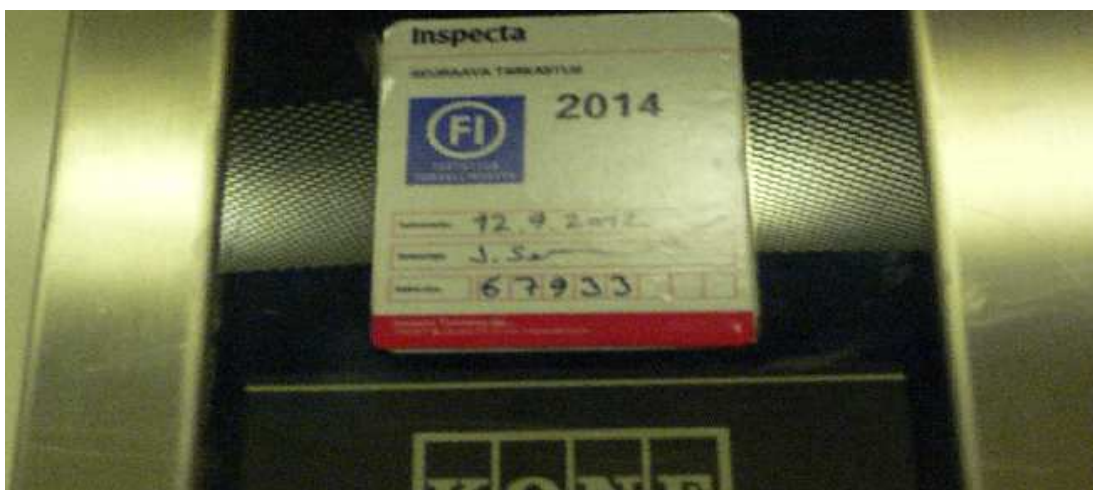
Kiinteistössä on käytössä yksi hissi, hissi on tarkastettu ja huollettu määräysten mukaisesti. Hissi on vanhan mallinen eli ei omista EU määräyksien mukaista korihissiiä.

Kuva 29. Hissin tarkastuskortti (kuvannut Timo Urpulahti).
