Pyöräteiden kunto ja mittausmenetelmät

Ylemmän ammattikorkeakoulututkinnon opinnäytetyö

Matias Pikkarainen

Subject Condition of Cycle Paths and Measurement Methods

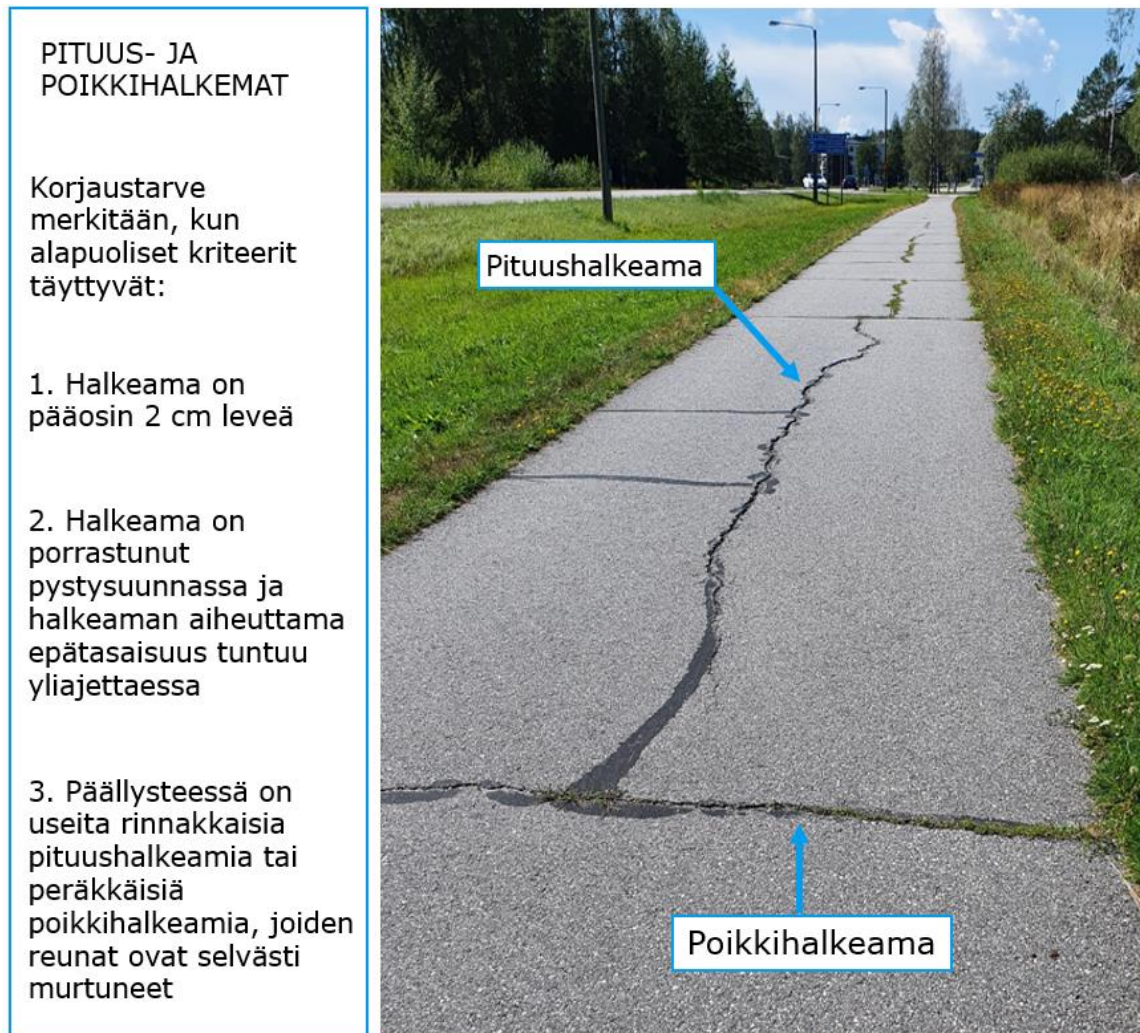
Pituushalkeama on tien suuntainen halkeama tai vinohalkeama. Poikkihalkeama on taas tien poikkisuuntainen halkeama tai päällysteen levyinen pakkaskatko. Lähtökohtaisia syitä pituus- ja poikkihalkeamien synnylle ovat epätasainen routanousu tai vaihtoehtoisesti tien rakenteen painuminen. Pituus- ja poikkihalkeamat ovat hyvin tavanomainen vauriotyyppi pyöräteillä. (Väylävirasto, henkilökohtainen tiedonanto, 24.8.2021)

Kuva 10. Esimerkki pituus- ja poikkihalkeamasta (Kriteerit: Väylävirasto, henkilökohtainen tiedonanto, 24.8.2021).

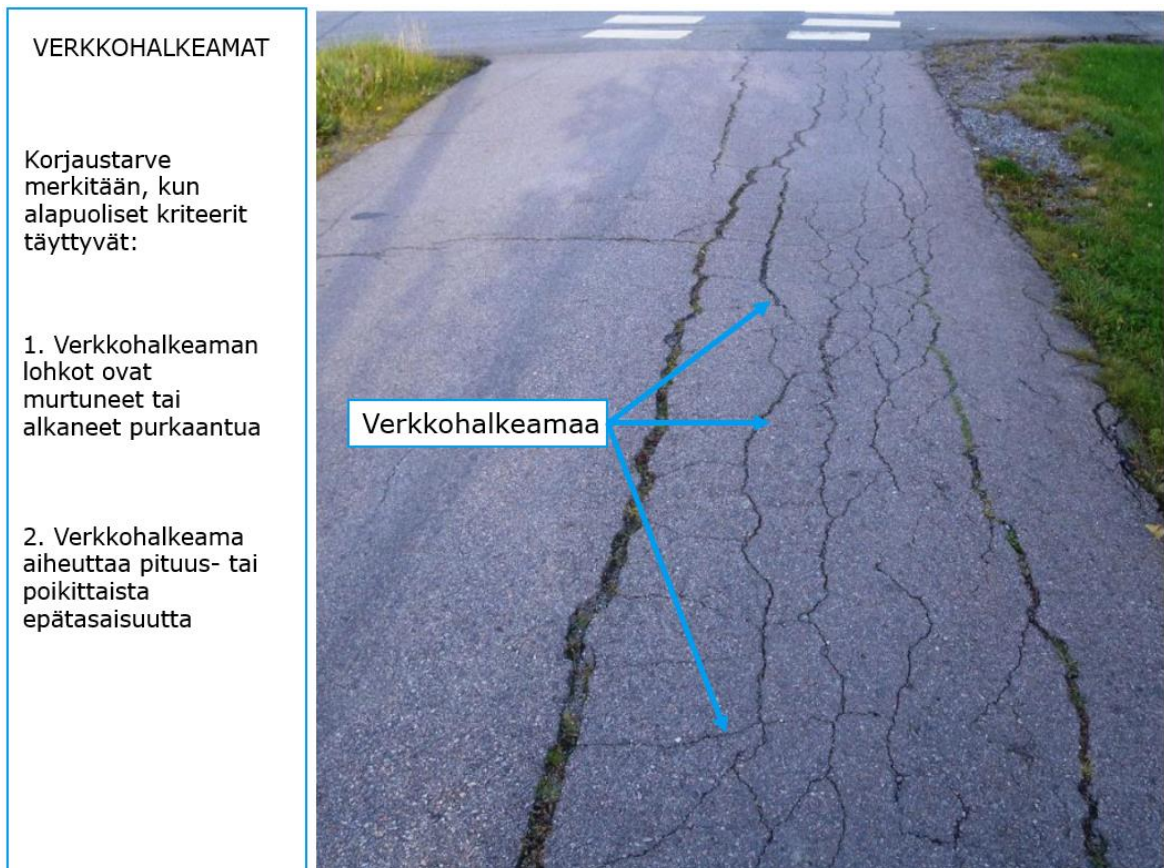
Verkkohalkeamat ovat monikulmiomaisia halkeamia. Tyypillistä on, että halkeaman verkkohalkeaman reunalla kulkee laajempi pituus- tai poikkihalkeama. Verkkohalkeaman synty juontaa juurensa väylän rakenteen heikon kantavuuden seurauksena. Rakenteen kuormitus johtuu yleensä raskaasta tienpidonkalustosta. Verkkohalkeamat ovat myös hyvin yleinen vauriotyyppi pyöräteillä. (Väylävirasto, henkilökohtainen tiedonanto, 24.8.2021)

Kuva 11. Esimerkki verkkohalkeamasta (Kriteerit: Väylävirasto, henkilökohtainen tiedonanto, 24.8.2021).

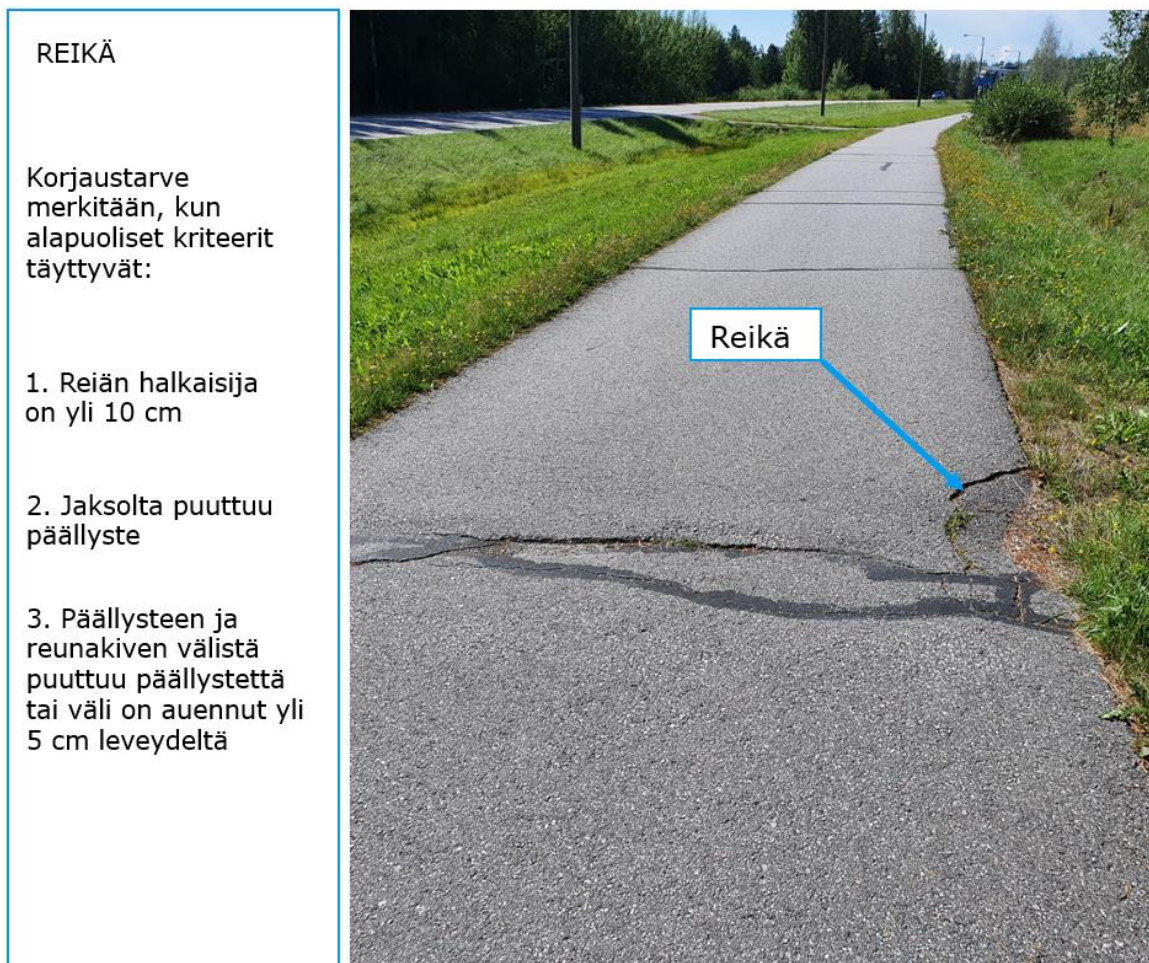
Reiät ovat jyrkkäreunaisia painaumia. Reiäksi luetaan myös sellaiset osuudet, jotka eivät ole päällystettyjä tai päällyste jostain syystä puuttuu. Reikä voi olla myös pituushalkeama, jolloin vaurion leveyden tulee olla yli 10 cm. Reiät syntyvät usein päällysteiden lajittuma- ja purkaumakohtiin, jolloin päällysteen alle päässyt vesi pääsee pehmentämään alustaa. Reikien syntyyn vaikuttavat tienpidonkaluston kuormitus sekä toistuva väylän sulaminen ja jäätyminen. Vauriotyyppinä reikä on kuitenkin harvinainen pyöräteillä, koska liikenteen painokuormitus ei ole niin suurta kuin esimerkiksi tieliikenteessä. (Väylävirasto, henkilökohtainen tiedonanto, 24.8.2021)

Kuva 12. Esimerkki reiästä (Kriteerit: Väylävirasto, henkilökohtainen tiedonanto, 24.8.2021).

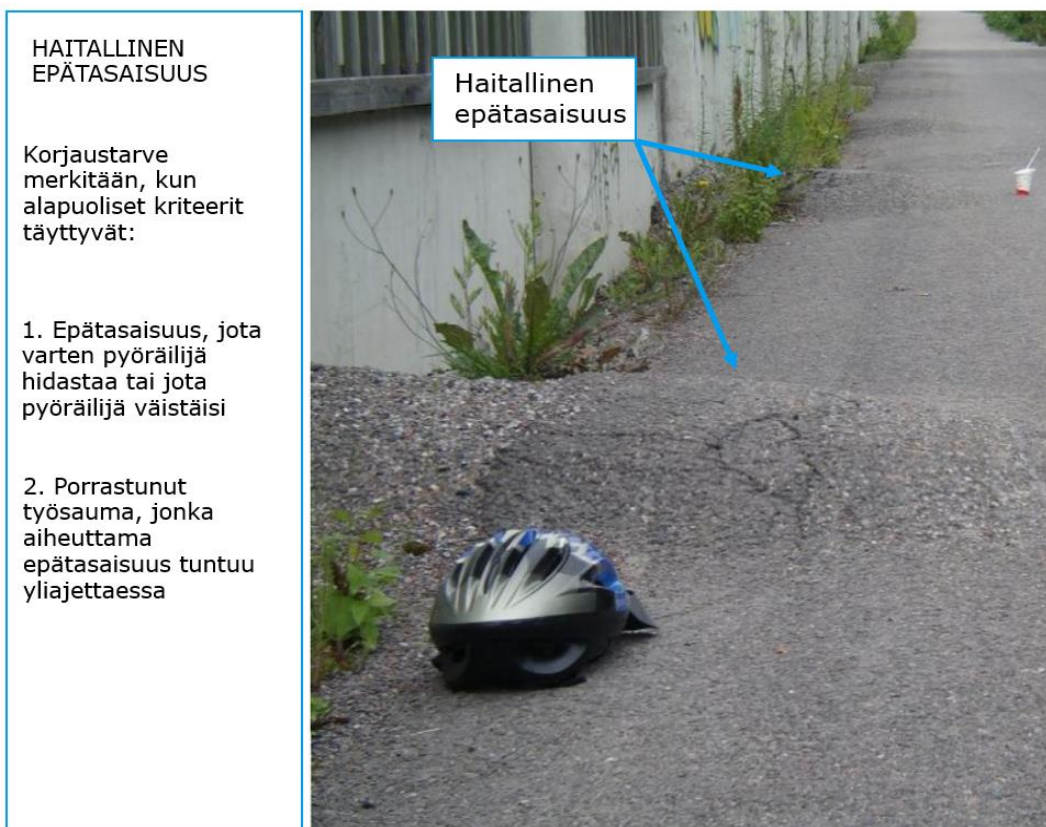
Haitallinen epätasaisuus syntyy usein väylän rakenteen puutteista. Epätasaisuus voi näkyä pituus- tai poikkisuuntaisina epätasaisuuksina. Yksittäisiä syitä ovat muun muassa päällysteen väsyminen tai epätasainen päällystystyö. Haitallisen epätasaisuuden vauriokohdassa päällyste voi olla kuitenkin täysin ehjä. Väylän geometriaan tai käytännön rakenteeseen liittyviä epätasaisuuksia ei kuitenkaan inventoida päällystevaurioiksi. Näitä voivat olla muun muassa väylän reunalle luiskatut suojatiet. Haitallisiin epätasaisuuksiin törmää pyöräteillä, mutta vauriotyyppinä se ei ole kovin yleinen. Pyöräliikenteen näkökulmasta haitallinen epätasaisuus on kuitenkin hyvinkin vaarallinen. Epätasaisuutta on hyvin vaikea erottaa päällysteen pinnasta, mikäli päällyste on vauriokohdasta ehjä. Suurempien epätasaisuuksien kohdalla voidaan puhua liikenneturvallisuuden näkökulmasta jo hyvinkin vaarallisesta vauriotyypistä. (Väylävirasto, henkilökohtainen tiedonanto, 24.8.2021)

Kuva 13. Esimerkki haitallisesta epätasaisuudesta (Kriteerit: Väylävirasto, henkilökohtainen tiedonanto, 24.8.2021).

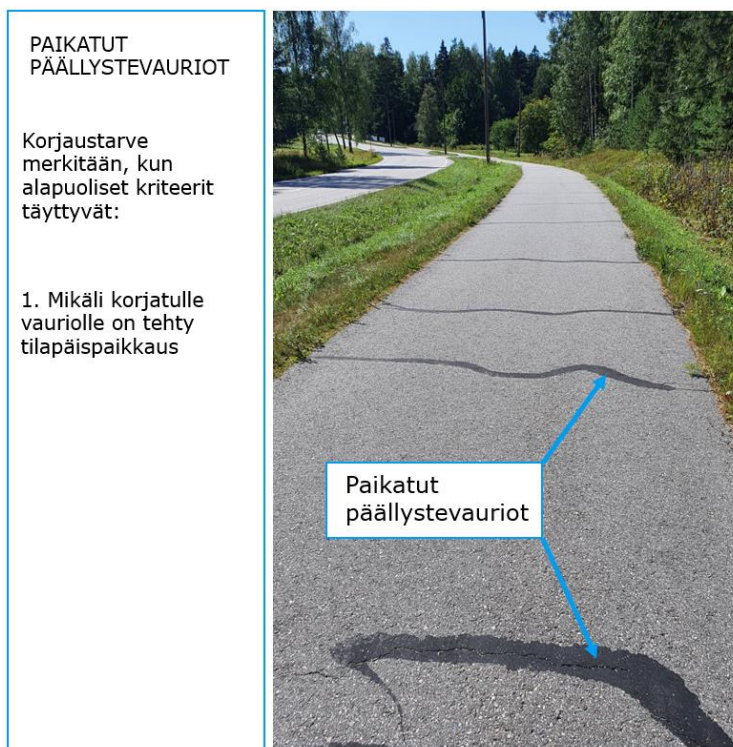
Paikatut päällystevauriot täyttävät myös korjaustarpeen kriteerit, mikäli vauriolle on suoritettu tilapäispaikkaus. Tilapäispaikkaus tarkoittaa lähtökohtaisesti päällystevauriota, joka on juotettu bitumilla. Kaikki bitumilla juotetut vauriot inventoidaan korjaustarpeeksi riippumatta siitä, onko korjattu vaurio ylittänyt tai alittanut korjaustarpeen kriteerit. Päällystevaurioita paikataan myös lisäämällä päällystemassaa vaurioituneisiin kohtiin. Vaurioiden korjauksia tehdään myös massalla, jolloin lisätään päällystemassaa vaurioituneisiin kohtiin. Massalla tehdyt korjaukset ovat yleensä lapiolla tehtyjä, jolloin niissä esiintyy useasti myös epätasaisuuksia. Yleensä nämä käsin korjatut vauriot luetaan myös tilapäispaikkauksiksi, jolloin ne inventoidaan korjaustarpeessa oleviksi kohteiksi. Pysyväpaikkausta voidaan pitää poikkeuksena, jolloin vaurion korjaus on suoritettu koneella. Koneella korjattu vaurio luetaan yleensä korjatuksi, jolloin sitä ei katsota kuuluvaksi tilapäispaikkaukseksi. Mikäli koneella korjatussa vauriossa kuitenkin esiintyy haitallista epätasaisuutta, luetaan se korjaustarpeessa olevaksi kohteeksi. (Väylävirasto, henkilökohtainen tiedonanto, 24.8.2021)

Kuva 14. Esimerkki paikatusta päällystevauriosta (Kriteerit: Väylävirasto, henkilökohtainen tiedonanto, 24.8.2021).

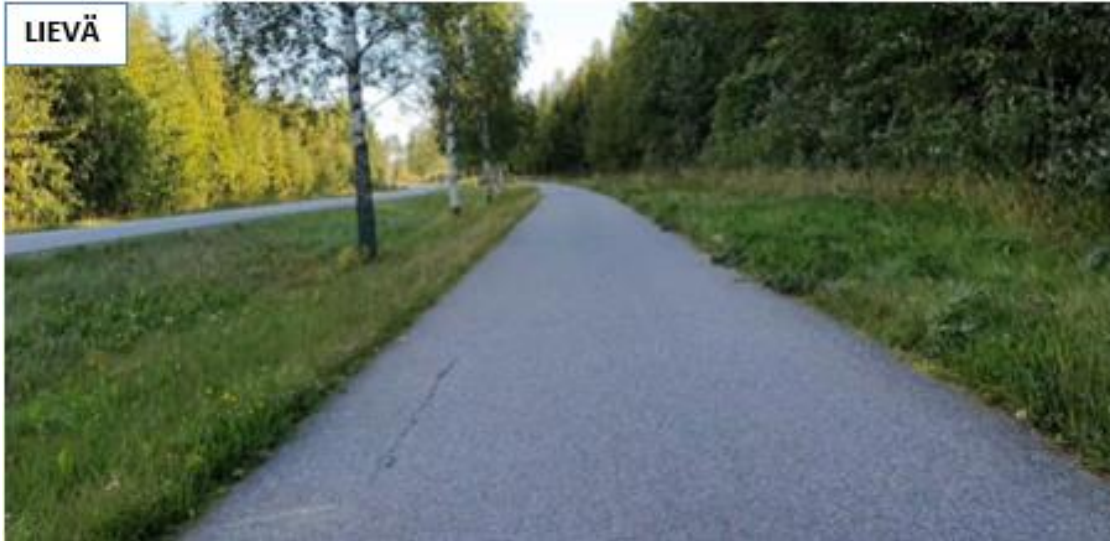
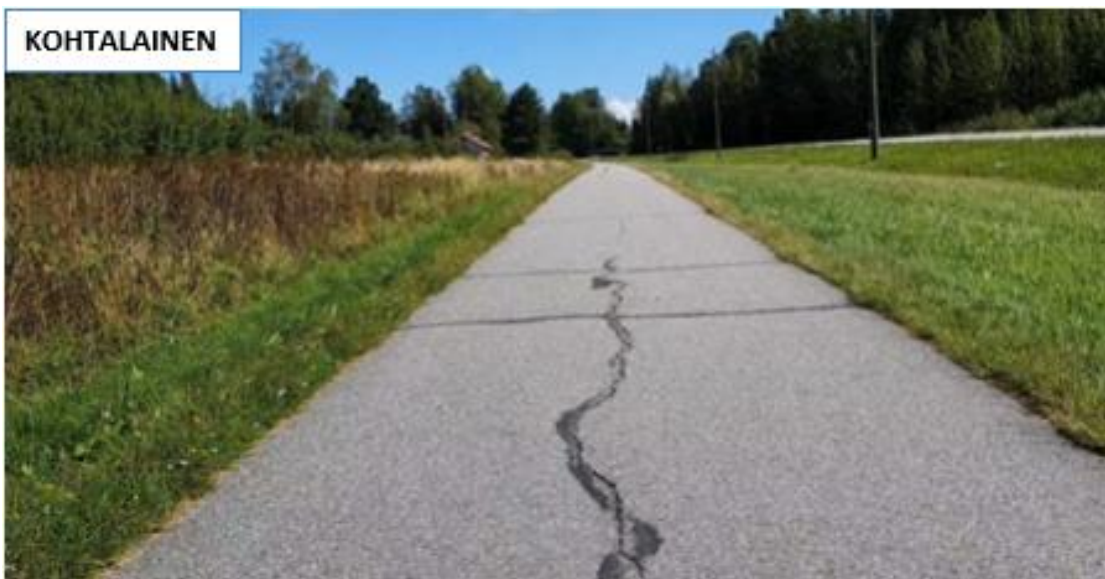
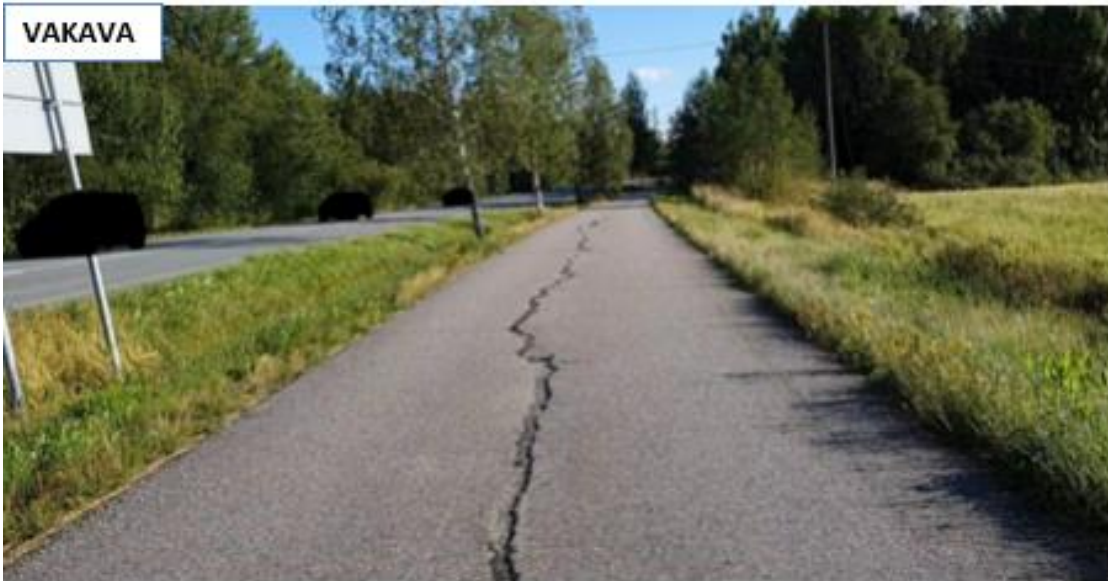
Kuva 30. Pituushalkeaman eri vakavuusasteista. Ylhäältä alaspäin järjestyksessä: lievä, kohtalainen ja vakava.

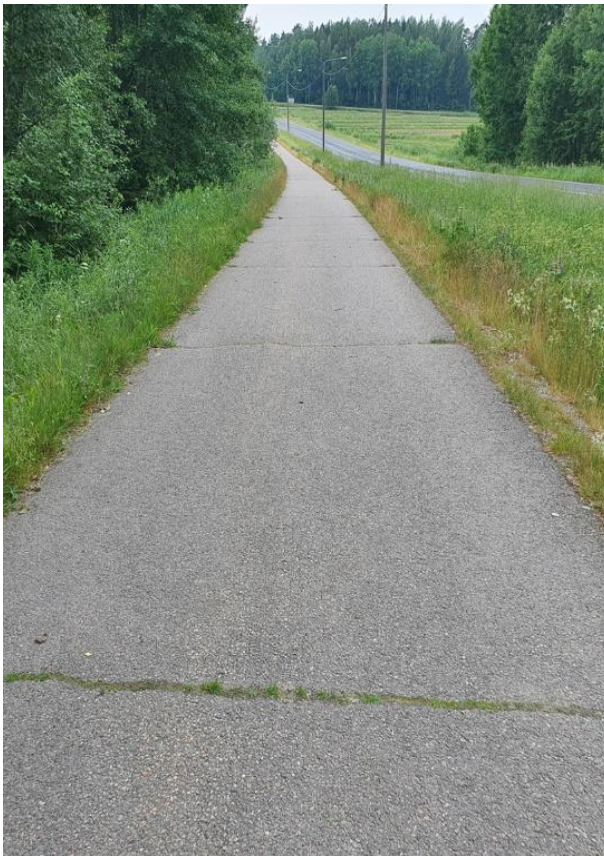
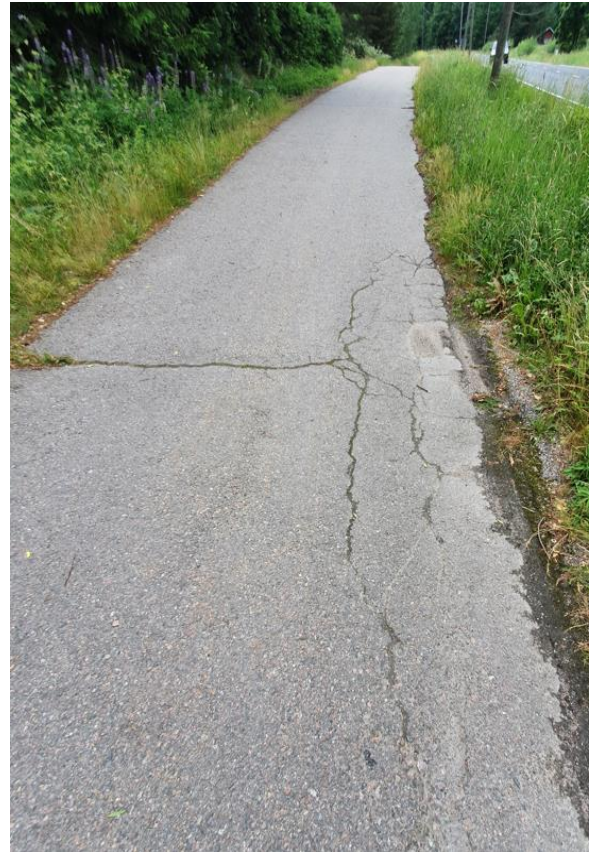
Kuva 48. Kuvia maastokäynniltä 24.06.2021, Sipoo.

Inventoidun pyörätien pituus oli noin 3,0 kilometriä. Tarkasteltu alueosuus kulkee Martinkyläntien eteläpuolella Keravan itäpuolella. Väylä on rakennettu vuonna 1995. Kyseiselle alueosuudelle ei ole tehty tämän jälkeen uudelleenpäällystystä. Päällysteen ikä oli 26- vuotta vanha. Kyseinen alueosuus kuuluu K1-hoitoluokkaan.

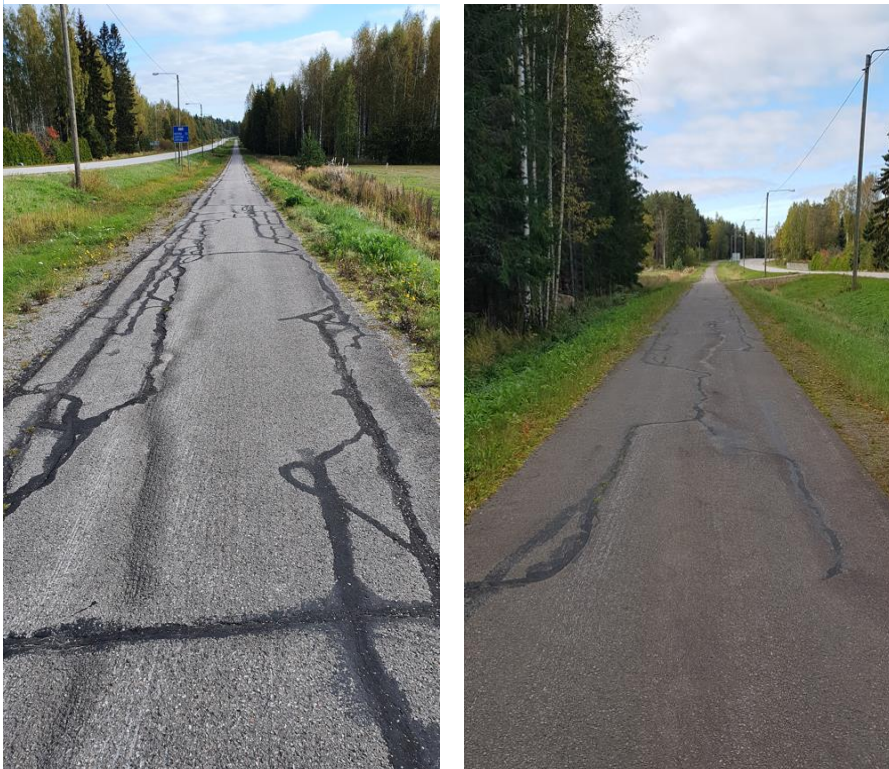
Kuva 50. Kuvia maastokäynniltä 22.09.2021, Loviisa.

Inventoidun pyörätien pituus oli noin 6,3 kilometriä. Tarkasteltu alueosuus kulkee Loviisiantien (170) eteläpuolella Loviisan keskustan länsipuolella. Väylä on rakennettu vuonna 1990. Kyseiselle alueosuudelle ei ole tehty tämän jälkeen uudelleenpäällystystä. Päällysteen ikä 32-vuotta vanha. Kyseinen alueosuus oli ainoa inventoitavista pyöräteistä, joka kuuluu K2-hoitoluokkaan.
