RINTAMAMIESTALON KORJAUKSEN KANNATTAVUUDEN ARVIOINTI

Laitinen Emma

Opinnäytetyö
Rakennus- ja yhdyskuntatekniikka
Insinööri

2022

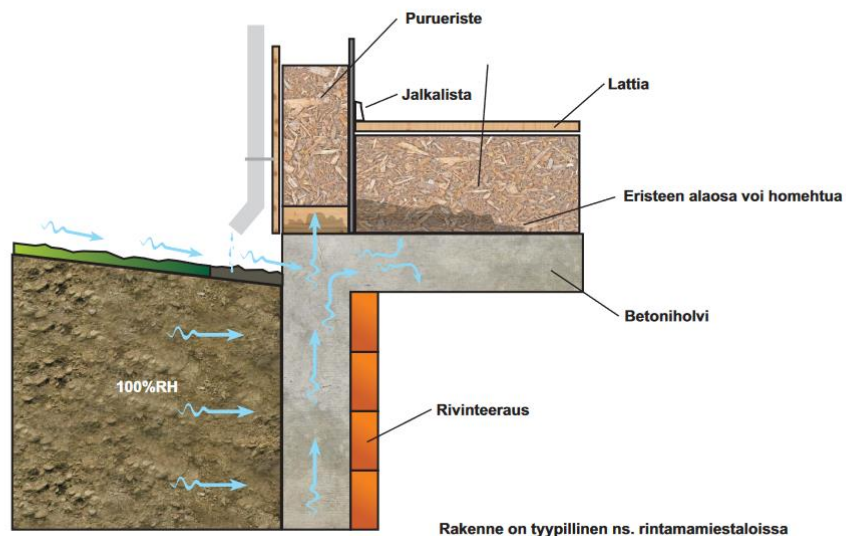
Kuvio 3. Kosteuden tiivistyminen välipohjarakenteeseen. (Heikkinen & Nousiainen 2021)

se on vuosien saatossa menettänyt tehonsa. Salaojia ei välttämättä ole tehty, vaikka ne piirustuksien mukaan pitäisi olla. Mikäli salaojat on tehty ne voivat olla tukkeutuneet ja huonokuntoiset. (Rinne 2013, 78) Aikakauden rakennusten täyttömaa on usein liian hienojakoista ja se ei estä kosteuden nousua kapilaarisesti rakenteisiin (Talotohtori 2019). Sadevesikaivojen puuttumisen takia katolta valunut vesi jää talon viereen. Kellarissa kosteuden kanssa tulee ongelmia yleensä, kun tilat lisälämmöneristetään hengittämättömäksi tai lattiaan laitetaan pinnoite. Tällöin kosteus pääsee kasvamaan piilossa kellarin pintojen alla. (Rinne 2013, 78) Rintamamiestaloissa kellari- ja asuinkerroksen välipohjassa on tyypillisesti betonirakenne, jonka päällä on purueriste ja puukoolaus. Tämä lisää kosteuden tiivistymisen riskiä, (Kuvio 3) varsinkin jos kellari on kostea ja kylmä. (Talotohtori 2022)
