# ELINKAARI- JA TAKAISINMAKSULASKELMAT

Vaasan ammattiopiston U-siipi

Tekniikka ja liikenne  
2014

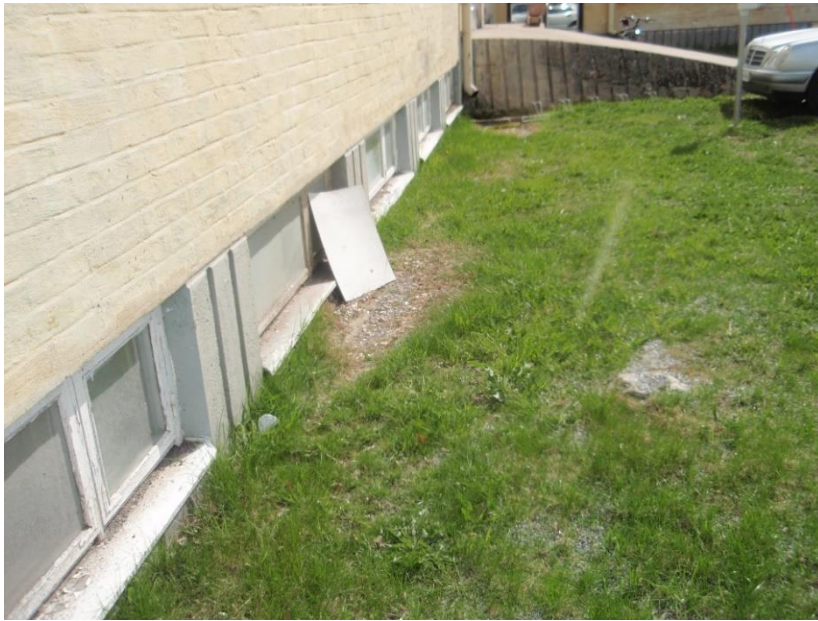
Sokkelin viereinen maa on länsipuolella perusmaata ja itäpuolella joko perusmaata tai asfalttipäällystettyä. Pohjoispuolella sokkelin vieressä on asfalttipäällyste ja sokkelin betonipinta on päällystetty viereisen siiven peruskorjauksen yhteydessä. Rakennus jatkuu etelään päin U-siiven jälkeisellä A-siivellä, joten julkisivua ei U-siivellä eteläpuolella ole. Sokkelin viereistä maata ei ole vaihdettu, jolloin myös vierustäyttö puuttuu. Vierustäytön puuttuessa sokkelin viereinen maa pysyy kosteana ja talvella jäätyneenä, joka aiheuttaa kosteuden imeytymistä betonisokkeliin sekä kosteus- ja pakkasvaurioita betonin pinnassa. Vauriot ilmenevät halkeiluna ja pinnan rapautumisena. Maa myös viettää pääsääntöisesti perusmuuriin päin, jolloin sadevedet sekä lumi- ja jääkertymät jäävät helposti sokkelin viereen. Sadevesikourut ovat betonisia ja huonosti toimivia. Ne ovat painuneita ja tukkoisia, joten kaikki sadevedet eivät siirry pois rakennuksen vierustalta. Salaojia ei ole ilmeisesti ollenkaan. Ikkunat ovat perusmuurissa niin lähellä maan pintaa, että kosteusvauroiden riski on suuri. Kuviossa 1 näkyy perusmaan kallistuminen sokkelia kohti sekä ikkunoiden sijainnit perusmuurissa.

**Kuvio 1.** Perustusten viereinen perusmaa länsipuolella.

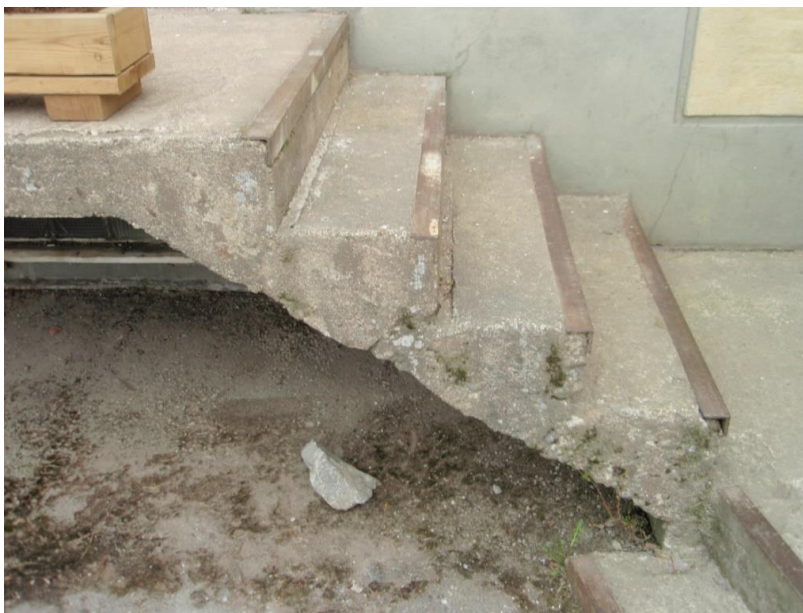
Ulkoportaat, -tasot ja -liuskat ovat betonisia ja niiden pinnassa esiintyy paljon halkeilua ja rapautumia. Halkeilut ja rapautumat johtuvat kosteus- ja pakkasvaurioista sekä kunnossapidon puutteesta. Kuviossa 2 näkyy länsipuolen ulkoportaissa olevia halkeamia ja rapautumia.

**Kuvio 2.** Halkeamia ja rapautumia länsipuolen portaissa.

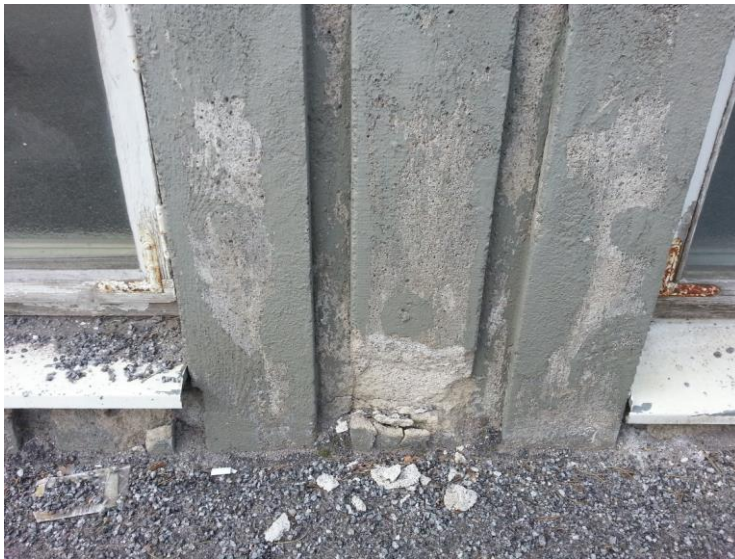
Kosteus- ja pakkasvaurioita esiintyy sokkelissa etenkin itäpuolella, kuten kuviosta 3 näkyy. Betonisokkelissa on lännenpuoleisen ulkoliuskan alla korroosioaurio ikkunan yläpuolella, joka johtuu todennäköisesti liian vähäisestä suojabetonipeitteestä (katso kuvio 4).

**Kuvio 3.** Kosteus- ja pakkasrapautumia sokkelissa itäpuolella.

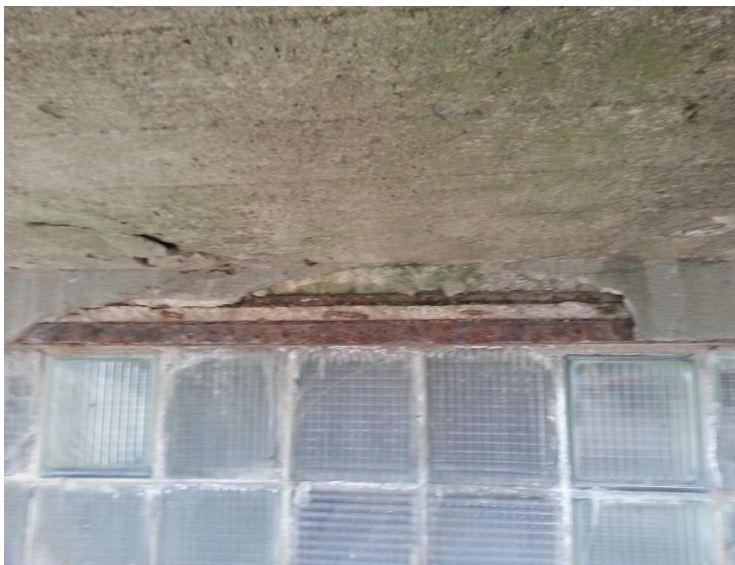
**Kuvio 4.** Korroosioaurio sokkelissa.

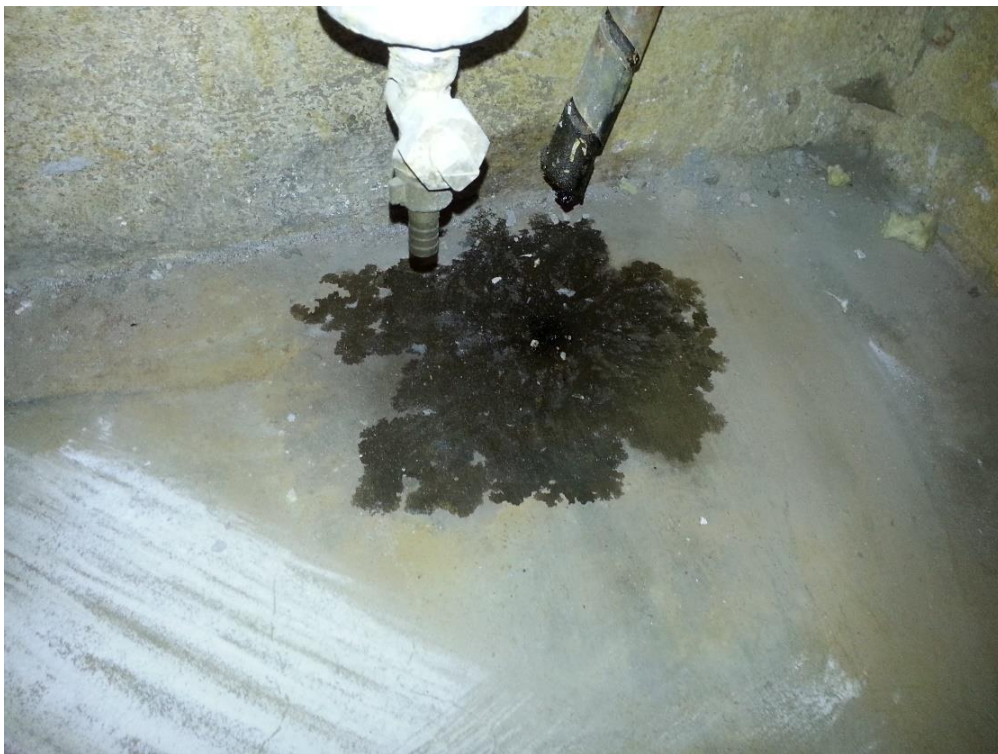
Alapohjassa ja sen pintakäsittelyssä esiintyi paikallisesti halkeamia, mutta suuria painumia ei ollut havaittavissa. Teknisessä huoneessa U039 oli pieni kosteusvuoto vanhasta putkesta ja haju oli maakellarimainen. Pintakosteusmittauksissa pintakosteusarvo oli U039-huoneessa vuotokohdan betonissa keskimäärin 72. Vuodon voi nähdä kuviossa 5. U010-pukuhuoneessa on myös ollut ilmeisesti keväällä kosteusvuoto ja lattiaa oli kuivattu. Pintakosteusmittari antoi kuitenkin muovimatosta arvoksi noin 130, joten rakenteen kosteus on ilmeinen (katso kuvio 6 sivulla 20). Myös U002-varaston haju oli kellarimainen. Haju tuli todennäköisesti luukusta tekniseen tilaan U001, joka on lämmittämätön tila. Muuten alapohjan pintakosteusarvot vaihtelivat keskimäärin välillä 50–70. Alapohjan kanaalit ovat keväällä vuotaneet ja vuotokohdat olivat korjattu.

**Kuvio 5.** Kosteusvuoto teknisessä huoneessa U039.

Suosittelenkin Vaasan Talotoimea suorittamaan tarkemmat alapohjan kuntotutkimukset, sillä useammat vuodot ja yli 80 pintakosteusarvot ovat suuria kosteusvahinkojen ja jopa homevaurioiden aiheuttajia. Myös alapohjan kanaalien kunto on tutkittava tarkemmin, sillä niiden uusimisen tarve voi vaikuttaa alapohjan kunnostustoimenpiteen valintaan.

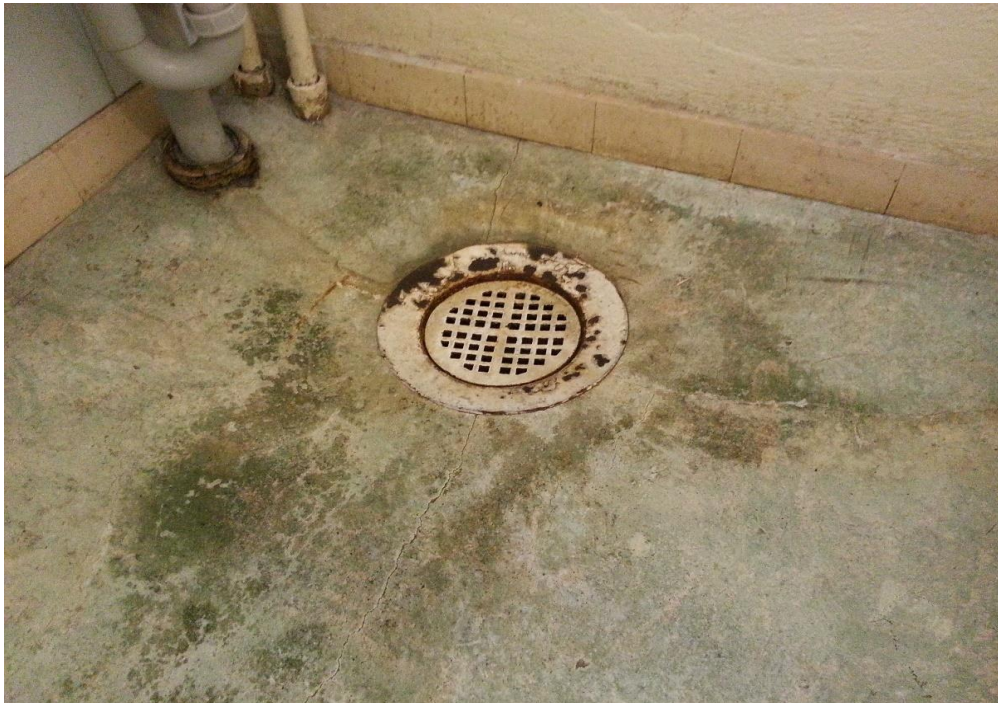
**Kuvio 6.** Kellarikerroksen pukuhuoneen kosteusvuoto.

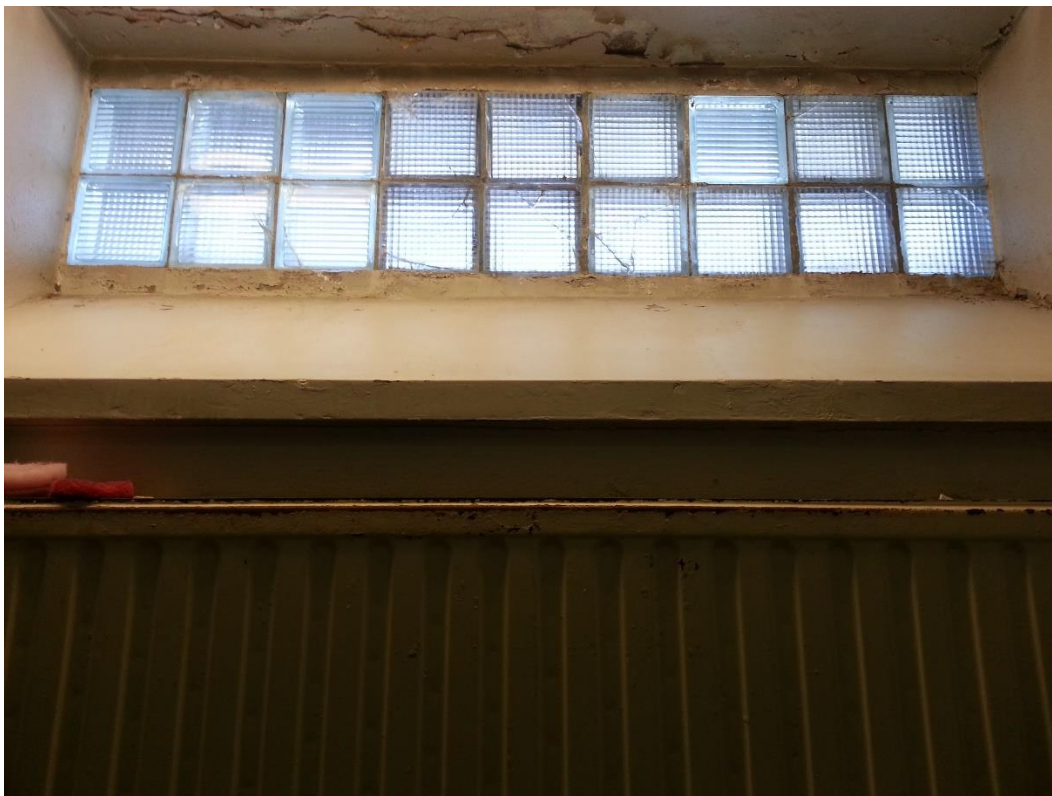
Kellarikerroksen U033 siivoushuoneen lasitiili-ikkuna on vuotanut kosteutta sisälle. Kosteusvuoto on aiheuttanut pahoja rapautumia ikkunan yläpuoleisissa palkissa ja viereisissä runkorakenteissa, kuten kuviossa 7 näkyy. Vuoto johtuu osin ikkunan yläpuoleisesta korroosiovauriosta betonisokkelissa (katso kuvio 3), mutta todennäköisesti ikkunan saumat myös vuotavat, sillä vaurioita on myös ikkunan alaosissa. Kosteusvahinko vaatii tarkemman kuntotutkimuksen vaurion laajuuden selvittämiseksi.

**Kuvio 7.** Rapautumat ikkunan ympärillä huoneessa U033.

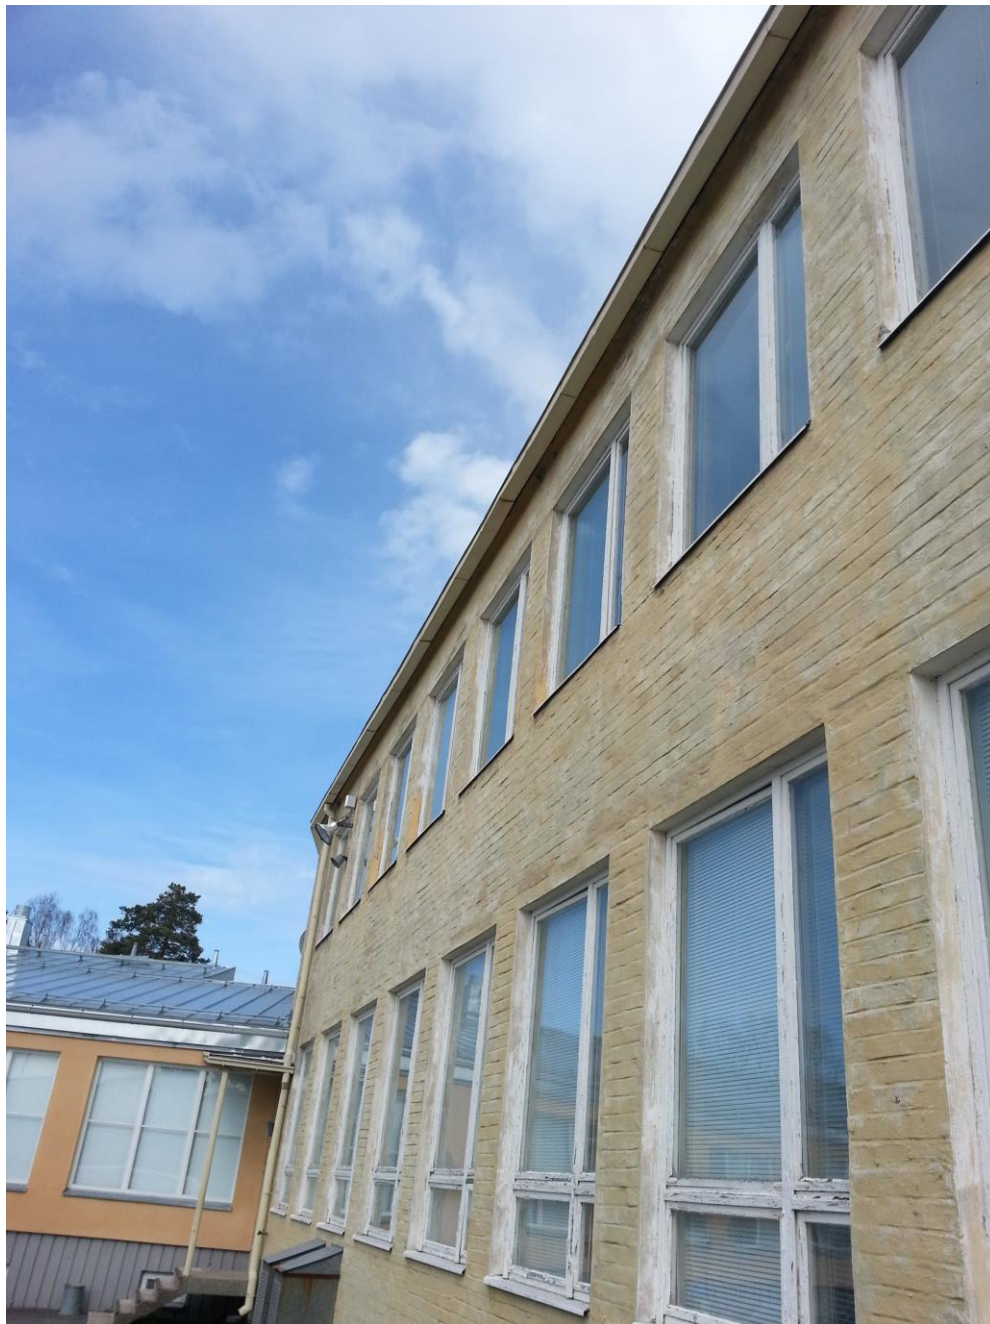
Julkisivurappaus oli todella huonossa kunnossa, kuten kuvioista 8 ja 9 voi havaita. Ikkunapelleissä ei ollut vaadittuja kaatoja. Ikkunapeltien pinnoitukset olivat myös pääsääntöisesti todella huonossa kunnossa ja ne olivat paikoitellen muodoltaan vääristyneitä (katso kuvio 10 sivulla 25).

**Kuvio 8.** Julkisivurappauksen kunto länteen.

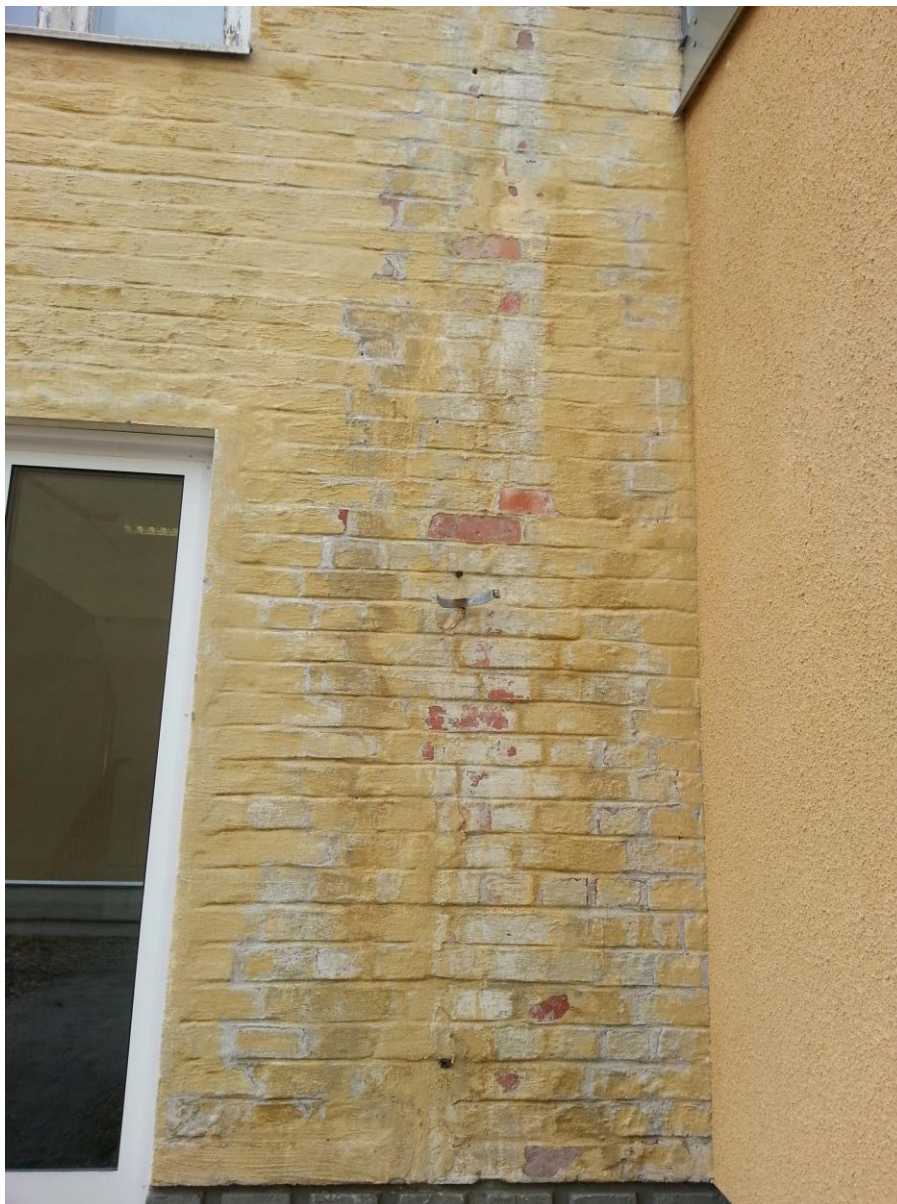
**Kuvio 9.** Rapautunutta rappausta rakennuksen itäsivulta.

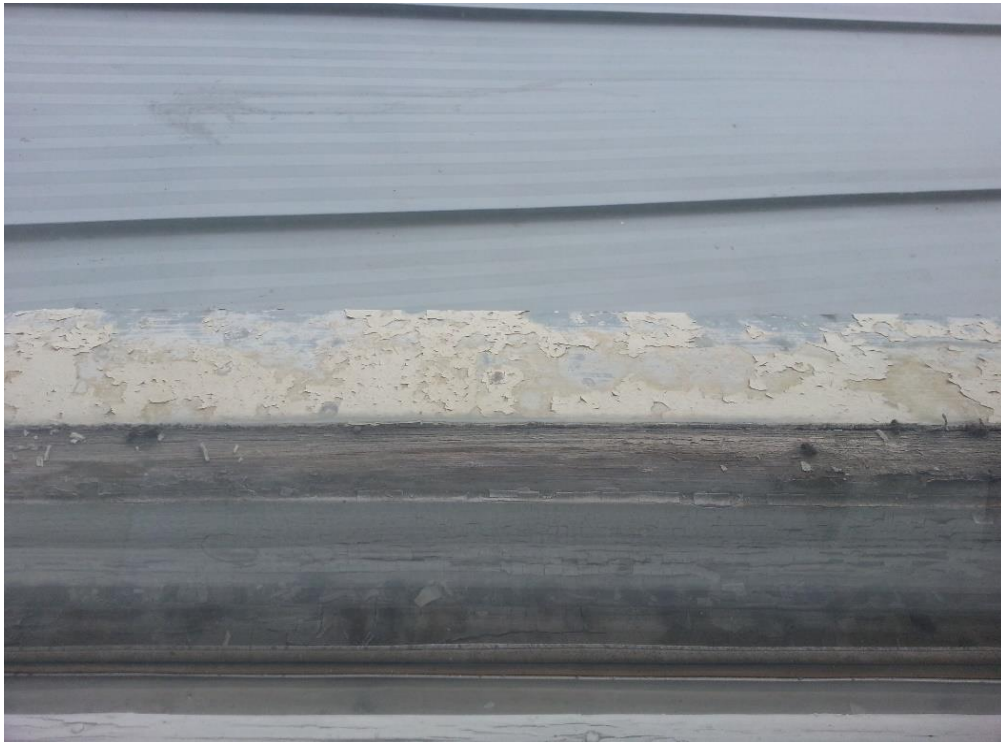
**Kuvio 10.** Ikkunapellin ja ulkopuitteen vaurioita.

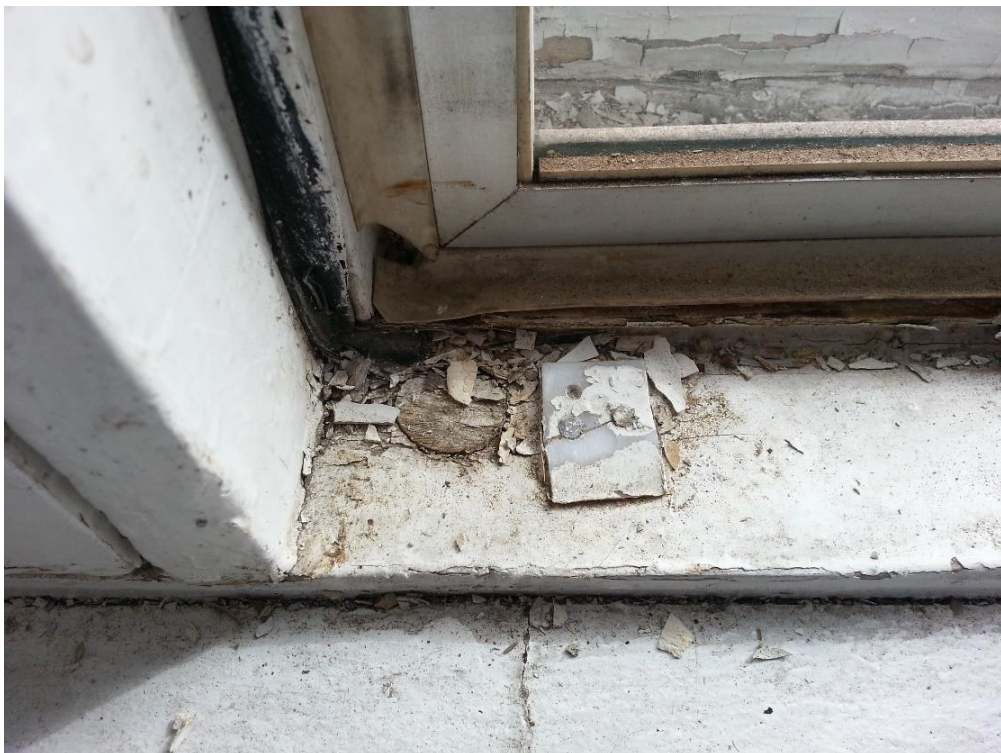
Ikkunoiden pintakäsittely oli vaurioitunut kauttaaltaan koko ikkunassa. Pahimmat pintakäsittelyn vauriot olivat ulkopuitteissa ja alakarmeissa, joissa maalipintaa ei ollut juuri enää jäljellä ollenkaan. Sisäpuitteiden pintakäsittelyn hilseilyä ja irtoamista oli vain paikoitellen. Pintakäsittelyn vauriot johtuvat huollon puutteesta ja kosteista puuosista. Kuvio 11 havainnollistaa maalin hilseilyä.

Puuikkunoihin oli myös lisätty 1980-luvun remontin yhteydessä ikkunan puitteiden väliin alumiinipuitteet (katso kuvio 11 sivulta 25). Alumiinipuitteisen lasin tarkoitus on ollut lisätä tiiveyttä ja toimia lisäeristeenä. Alumiinipuitteista osa oli kääntynyt huonoon asentoon, jolloin ne eivät olleet tiiviitä ja lähes jokaisen tiivisteet olivat huonossa kunnossa. Noin viidesosasta ikkunoista nämä lisälasit oli vuosien saatossa poistettu.

**Kuvio 11.** Alumiinivälipuite ja pinnoitteen rapautumista.

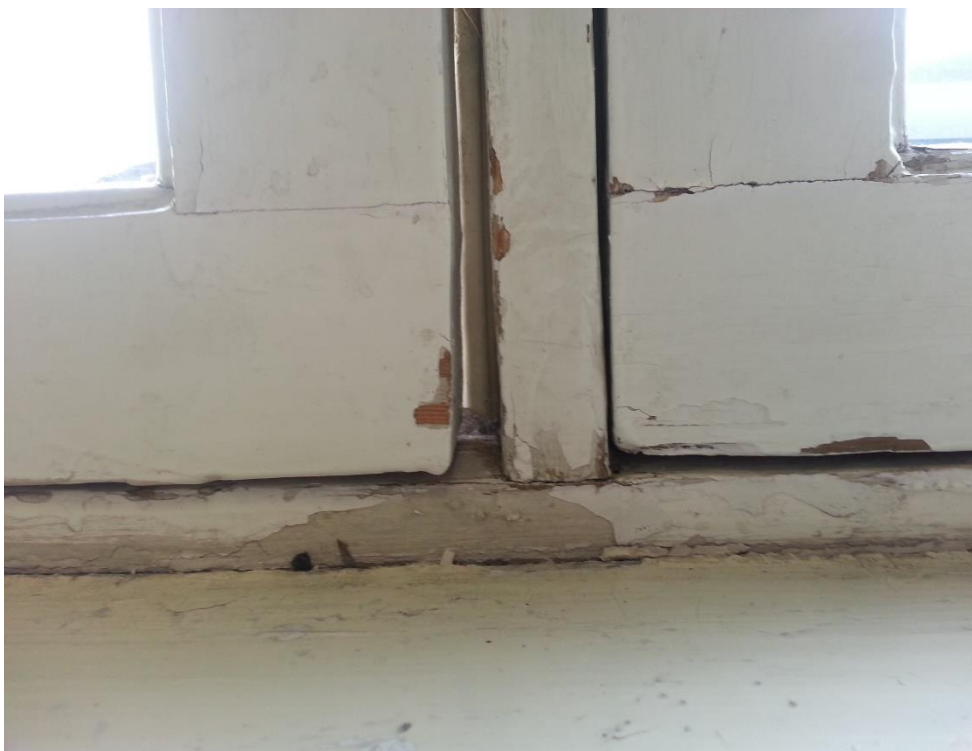
Puuosat ovat halkeilleet paikoitellen, varsinkin karmin ja ulkopuitteiden ulkosivuilta. Halkeilu johtuu huollon puutteesta ja liiasta auringonvalosta. Lievää lahoamista oli havaittavissa vain muutamassa ikkunassa, joissa on ollut eniten kosteusvaurioita. Muodonmuutoksia oli myös jonkin verran havaittavissa, jolloin karmin ja puitteen välinen rako on joko liian suuri (kuten kuvion 12 ikkunassa) tai se on liian tiukka.

**Kuvio 12.** Ikkunakarmin ja -puitteiden välinen suuri rako.

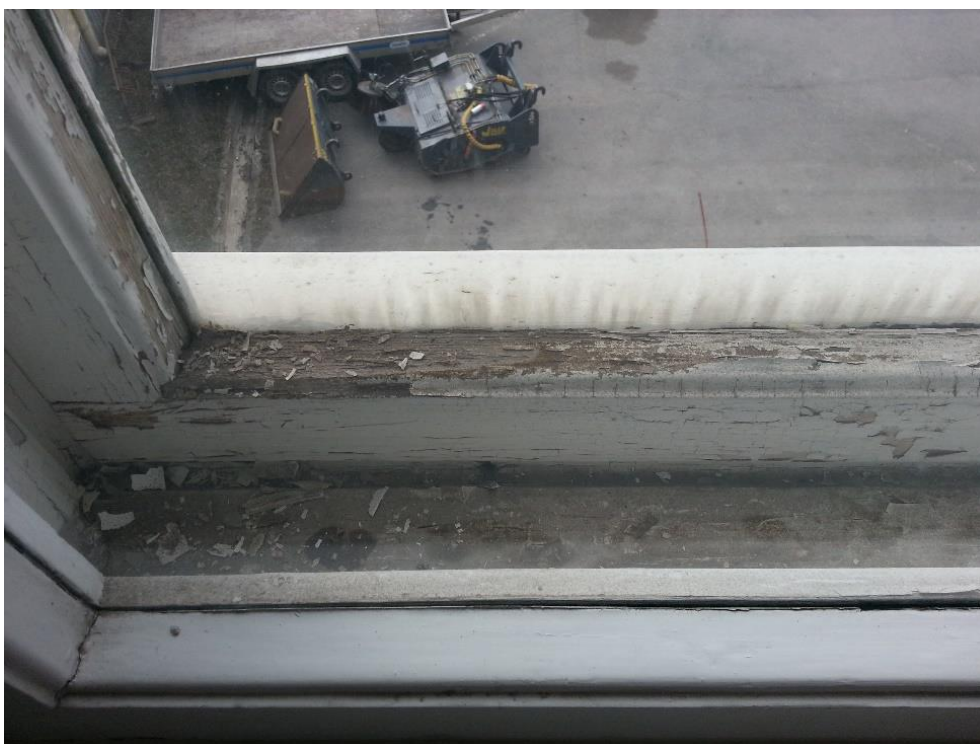
Lasitusten kiinnitykset olivat pääsääntöisesti huonossa kunnossa. Etenkin lasituskittaukset olivat kuluneet lähes olemattomiin sekä sisä- että ulkopuitteissa. Tämän näkee selvästi kuvioista 13 sivulla 26. Lasituslistat olivat pääsääntöisesti osin tai kokonaan irronneita. Vauriot johtuvat lasituskitin ja -listojen vanhentumisesta. Itse lasitus oli muutamasta paikasta rikkoutunut.

**Kuvio 13.** Lasituskittaukset ovat kuluneet ja ulkopuitteessa on lahoamista.

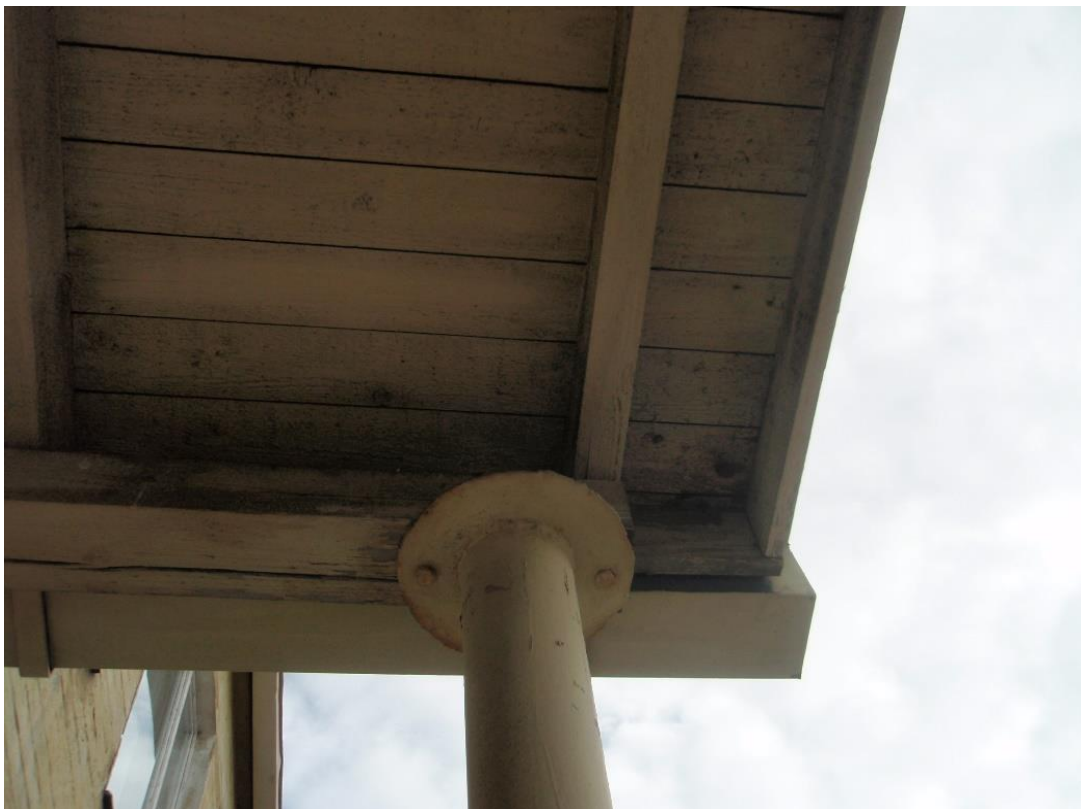
Länsipuolen puurakenteinen ulkokatos on huonossa kunnossa. Sen puuosat ovat osin lahonneita ja sisäpuolinen pintakäsittely on hyvin kulunut (katso kuvio 14).

**Kuvio 14.** Länsipuolen puurakenteinen ulkokatos.

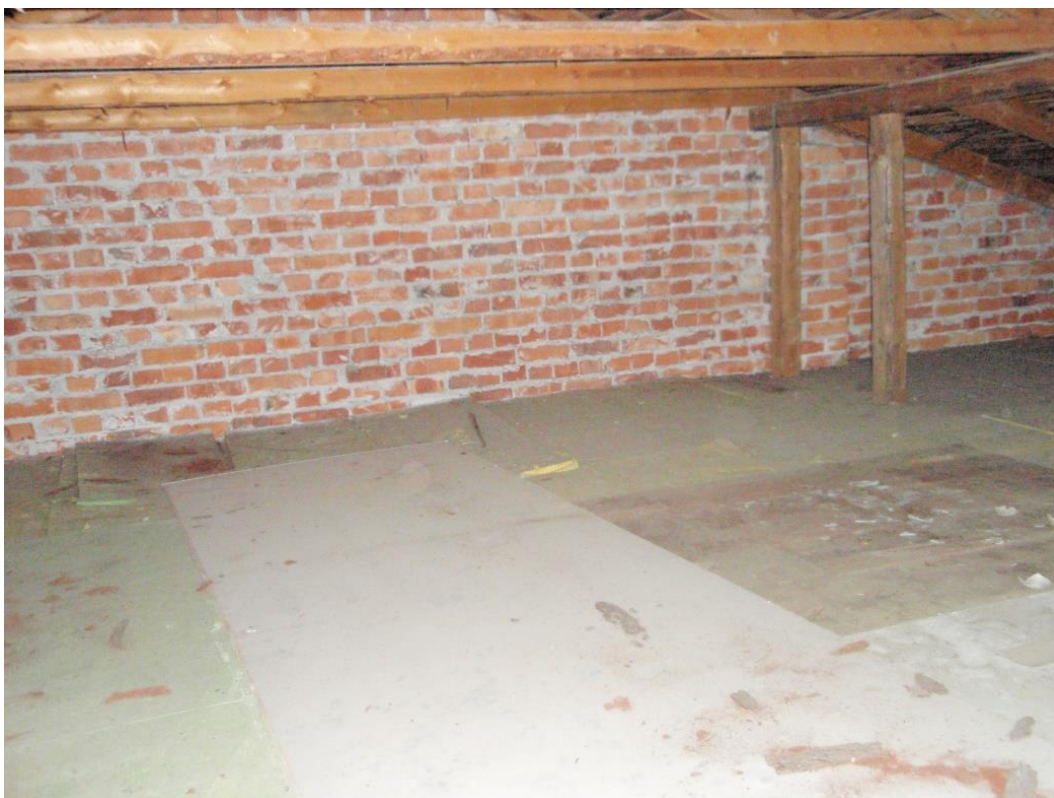
Ullakkotilan päädyissä on tiiliseinät, joissa ei ole lainkaan tuuletusaukkoja (katso kuvio 15 sivulla 28). Päätyjen tiilisaumat ovat myös hyvin rapautuneet. Vesikate on pääsääntöisesti pitänyt hyvin vettä, eikä suurempia vuotokohtia ollut. Peltikatteen pinta oli kuitenkin erittäin kulunut, mutta ruostumista ei ollut havaittavissa. Kattoluukkujen puuosat olivat pahasti lahonneita, kuten myös vesikatteen päällä olevat puiset kulkusillat (katso kuviot 15 ja 16 sivulla 29). Kattoluukkujen kosteuslukema pintakosteusmittauksissa oli noin 90. Vesikourut ovat uusittu länsipuolelta. Yläpohjan lämmöneristeet olivat muuten aivan hyvässä kunnossa, mutta niiden päällä varastoitiin paljon sinne kuulumatonta tavaraa.

**Kuvio 15.** Ullakkotilan päädyistä puuttuvat tuuletusaukot. Eristeiden päällä säilytetään myös ylimääräistä tavaraa.

Ylimääräisten tavaroiden säilytystä yläpohjan eristeiden päällä ei suositella, sillä se painaa eristeet kasaan. Eristeiden painuessa myös lämmöneristävyys kärsii ja pahimmassa tapauksessa eristeet vaurioituvat. Betoninen yläpohja, puiset kattoristikot ja aluskatteet olivat kaikki kuivia pintakosteusmittauksien perusteella (katso kuvio 18 sivulla 30). Huomioitavaa on kuitenkin, että peltikatteen ja puisen aluskatteen välissä ei ole tuuletusrakoa. Tiivis peltikate ja katon lappeiden suuntaiset tuuletusraot ovat ilmeisesti estäneet vaurioiden synnyn.

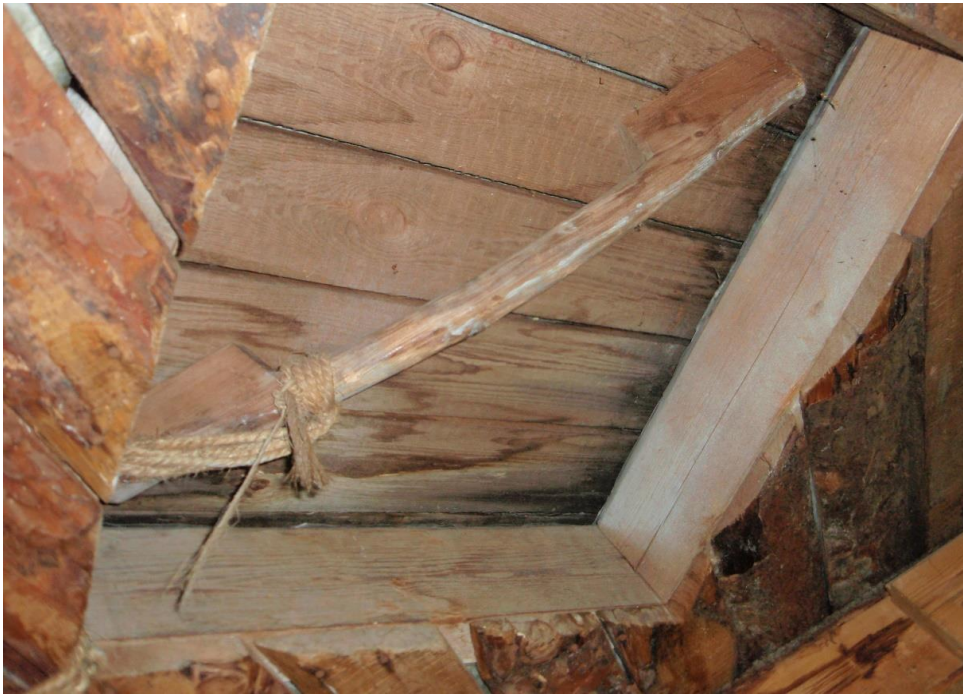
**Kuvio 16.** Kattoluukun lahoamisvaurio.

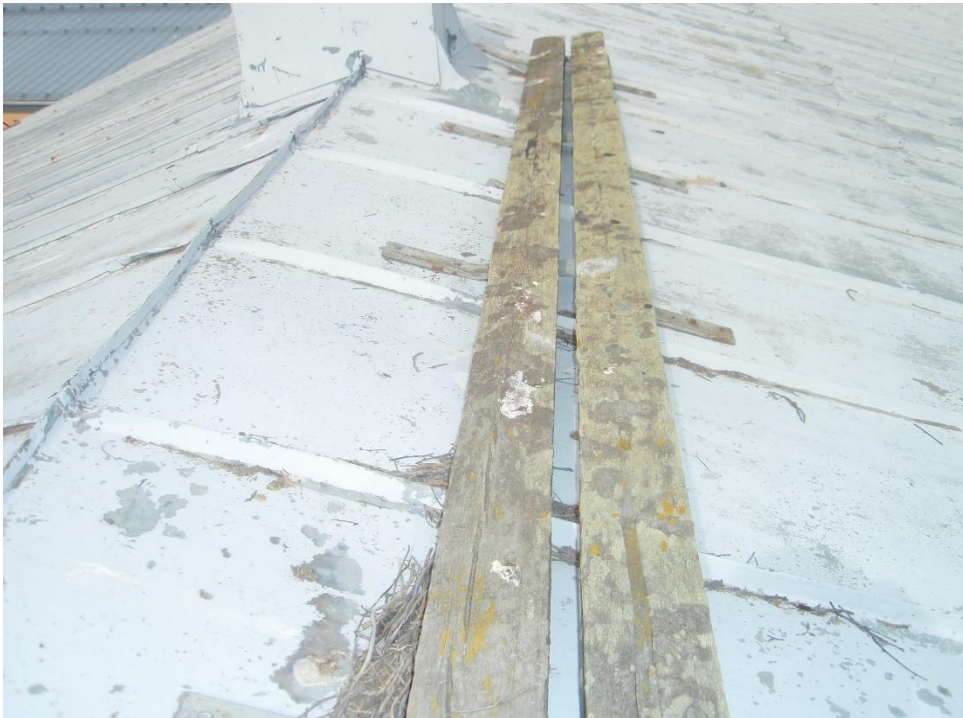
**Kuvio 17.** Peltivesikate on kulunut ja kulkusillat ovat lahonneet.

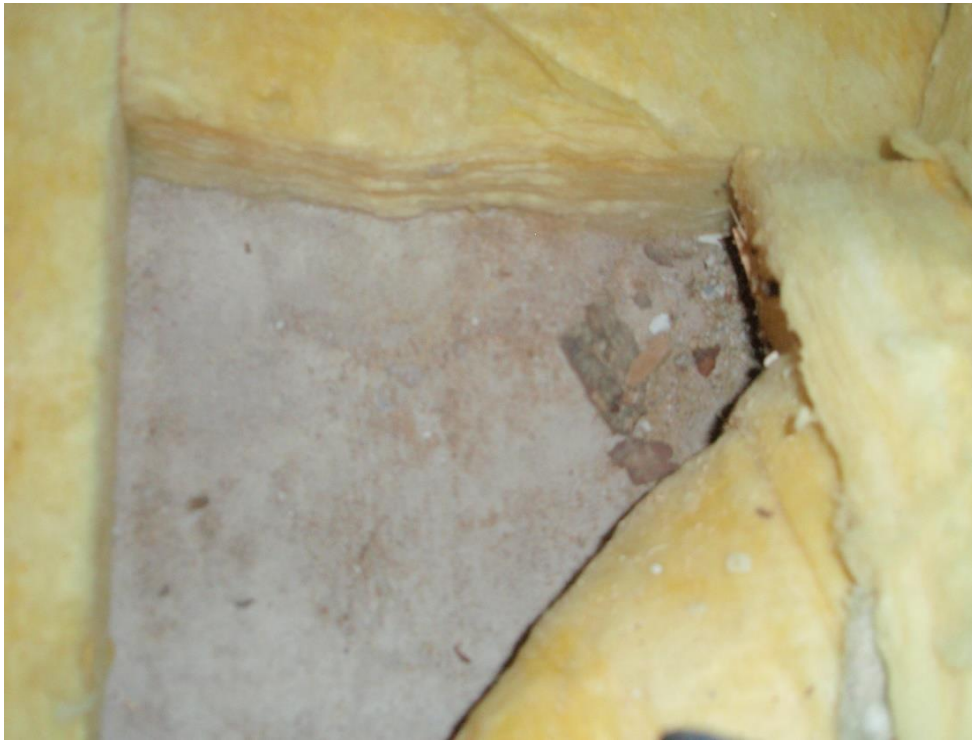
**Kuvio 18.** Yläpohja ja sen eristeet olivat kuivia.

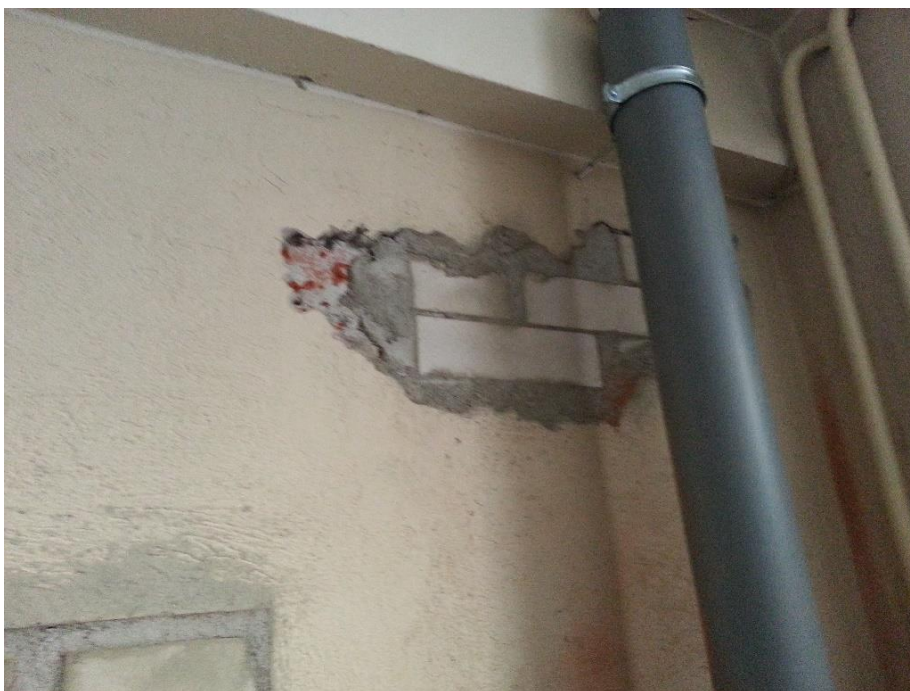
**Kuvio 19.** Kellarin varaston väliseinää oli avattu ilmeisesti tarkoituksella.

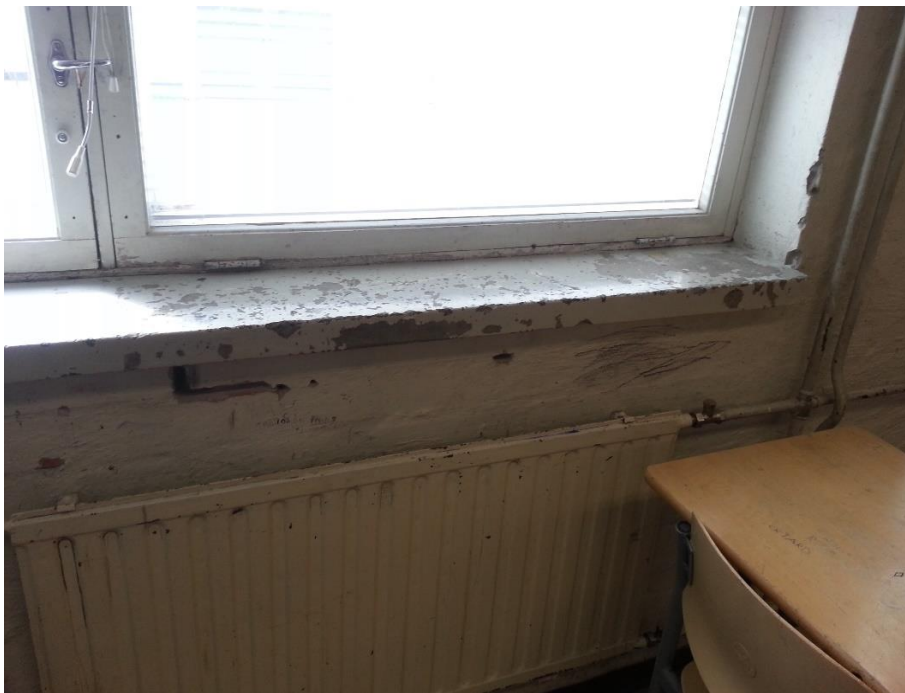
Henkilökunnan haastattelujen mukaan viistosade on tuonut ikkunoiden kautta kosteutta ikkunapenkeille ja se oli selvästi havaittavissa rapautumina, kuten kuviossa 20 ilmenee. Pitkäaikaisen kosteusrasituksen takia kannattaa tilata tarkempi ikkunan viereisten rakenteiden kuntotutkimus. Lattioiden pintoina toimii pääsääntöisesti erilaisia muovimattoja. Muovimattojen kunto vaihtelee myös suuresti, mutta lähes poikkeuksetta niissä oli kuitenkin jonkin asteisia vaurioita, lähinnä halkeamia (katso kuvio 21). Muovimattojen kiinnityksessä on mahdollisesti käytetty asbestia, joten asbestikartoitus on välttämätön, jos lattian pinnoitteita puretaan. Ulkoseinien sisäpuoliset pinnat olivat paikoin erittäin kuluneita ja seinissä oli paljon koloja ja rapautumia. Vauriot ovat syntyneet todennäköisesti normaalin kulumisen lisäksi oppilaiden toimesta ja vaurioita oli lähes jokaisessa luokassa (katso kuvio 20).

**Kuvio 20.** Ikkunapenkkien ja ulkoseinien sisäpinnan vauriota.

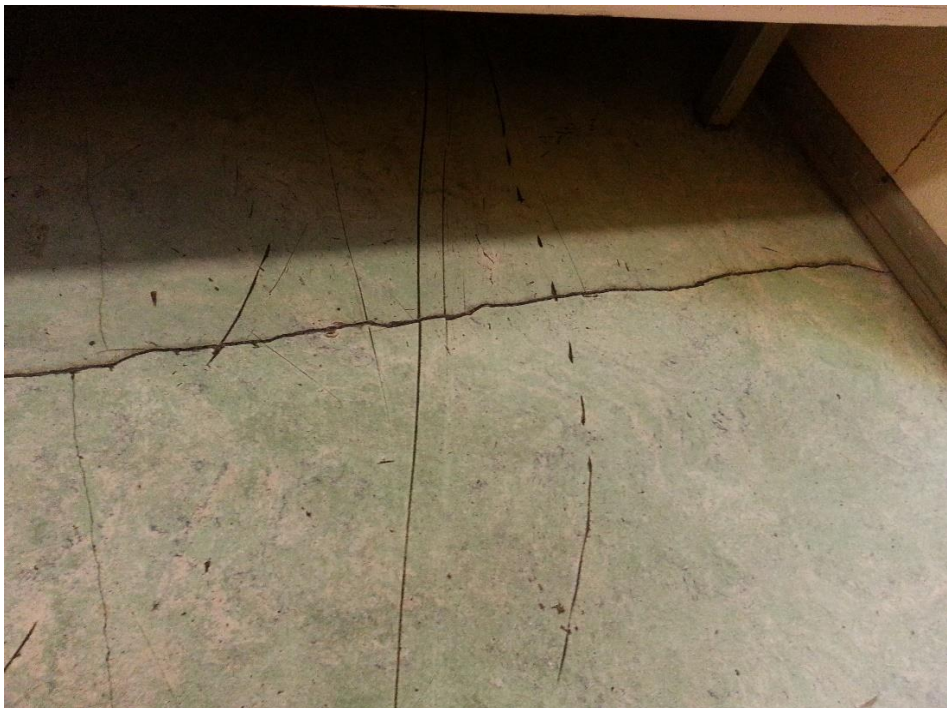
**Kuvio 21.** Kellarikerroksen muovimaton halkeilua.
