Pientalon rakennusprosessi tulipalon jälkeen

Opinnäytetyö, elokuu 2022

Title
Building Process after Fire Damage in a Detached House

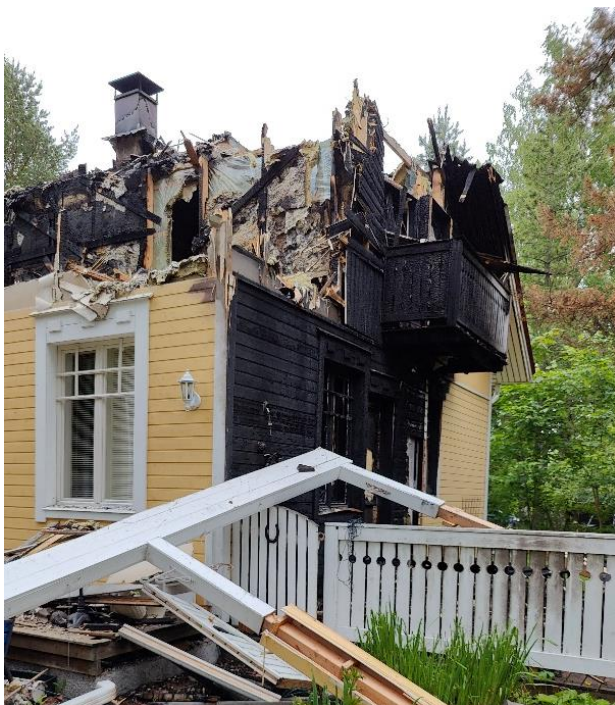
Kuva 2. Kohdetalo ensimmäisellä käyntikerralla kesäkuussa. (Kuva Tuukka Invenius 2022)

esitti palomestarin palopaikalta ottamia valokuvia, kun talon palamisen alkuvaiheista. Niistä näkyi selvästi, että palo oli syttynyt kuvan 2 esittämästä talon päädystä.

Talon toinen laita oli tuhoutunut palossa. Palolaitos oli sammuttanut taloa monella kuutiolla vettä, jonka seurauksena talossa kiinni ollut autotalli oli kastunut. Autotallin ja talon välissä oli ollut kipsilevyillä toteutettu palokatko ja se oli toiminut niin hyvin, että palo ei ollut levinnyt ollenkaan autotalliin, kuten alla olevasta kuvasta 3 näkee.

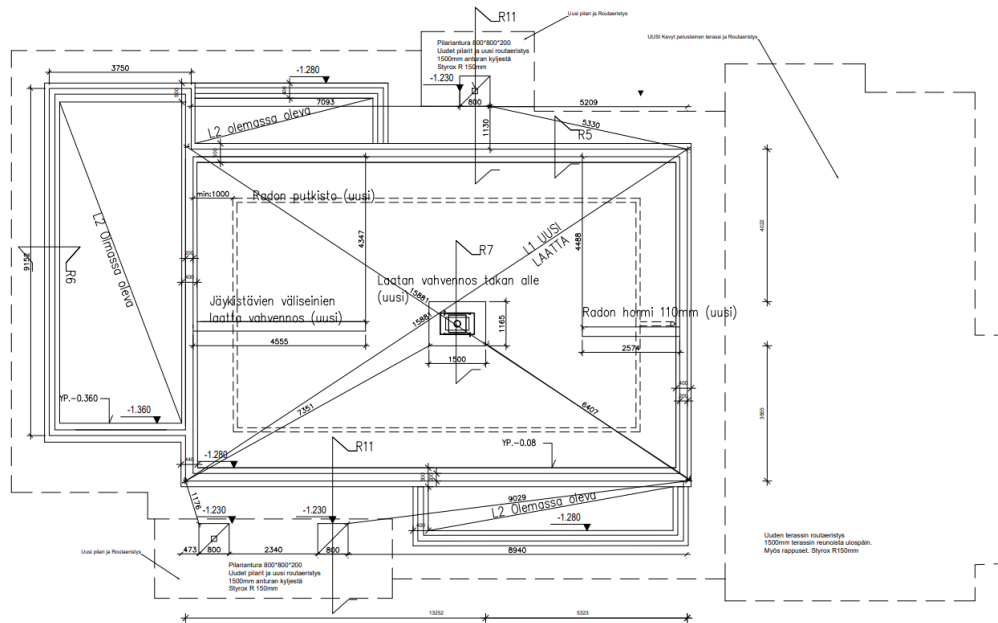
Kuva 6. Uusi perustussuunnitelma talolle. (Kuva Tuukka Invenius 2022)

Kohteessa käytyjen tarkastelujen perusteella huomattiin sokkelin olevan kunnossa. Sokkeli oli tehty vuonna 1998 ja sen rakenne oli samanlainen mitä uuden sokkelin rakenne olisi ollut. Sokkeli oli tehty 200 mm leveistä Leca-soraharkoista kauttaaltaan. Vain terassien aluset oli tehty 150 mm harkoilla. Uuden talon terassit tulivat kasvamaan merkittävästi, joten perustuksiin piti lisäillä muutamia Lammin anturatassuja laajennettua terassia varten. Kuvassa 6 on uusi perustussuunnitelma kyseiselle talolle.

Sokkelin yläreuna oli noin 400 mm eli kahden harkon verran irti maasta, joka täyttää nykypäivänäkin hyvän kosteusteknisen vaatimuksen rakennustavan kriteerit. Lisäksi alapuu sijaitsi jo vanhastaan harkon päällä, joten kohteessa ei ollut riskialtista rakennetta kosteusvaurioille.

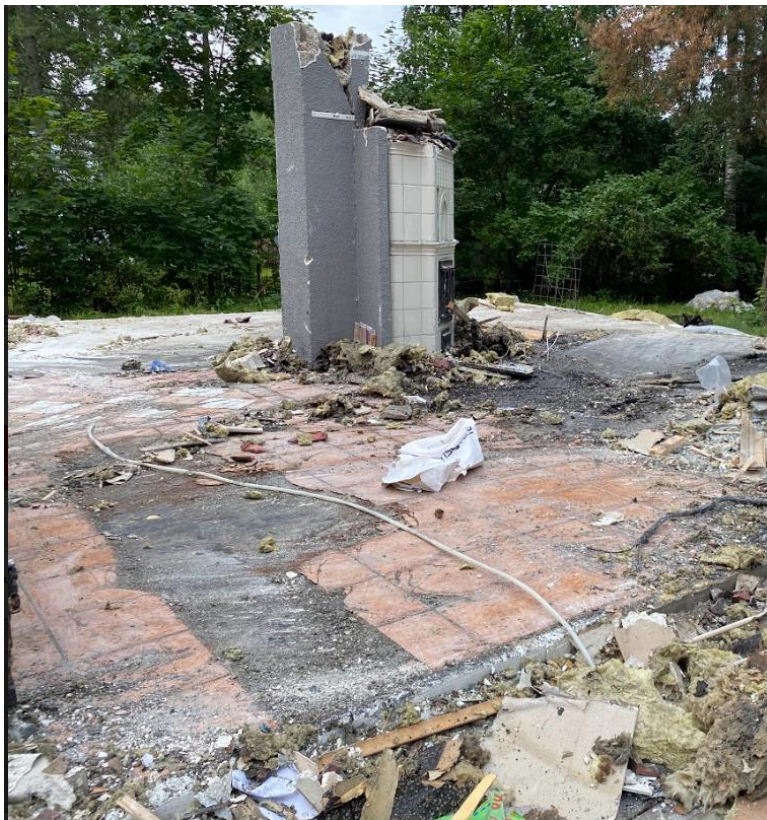
Kuva 7. Purkaminen käynnissä (Kuva Tuukka Invenius 2022)

Työmaalle tuotiin jokaiselle jätetyypille lava, lajittelua varten. Purkaminen itsessään ei kestänyt kuin reilun viikon. Kuvassa 7 on kohdetalo, kun purkaminen oli käynnissä. Kuvanottohetkellä kohteen takka ja alalaatta olivat vielä paikallaan.

Kaivinkone pystyttiin ajamaan talon betonilaatan päälle, josta sillä oli helppo lajitella jätteet läheisille kuormalavoille. Kohta mistä kaivinkone kiipesi betonilaatan päälle, piti suojata, jotta kone ei vahingoittaisi sokkelia.
