# 1940-LUVUN RINTAMAMIESTALON KUNTOARVIO JA KORJausehdotukset

TEKIJÄ: Joni Heikkinen

# PIENTALON KUNTOARVIO

Niskalan tila  
Onkamo  
98900 Salla

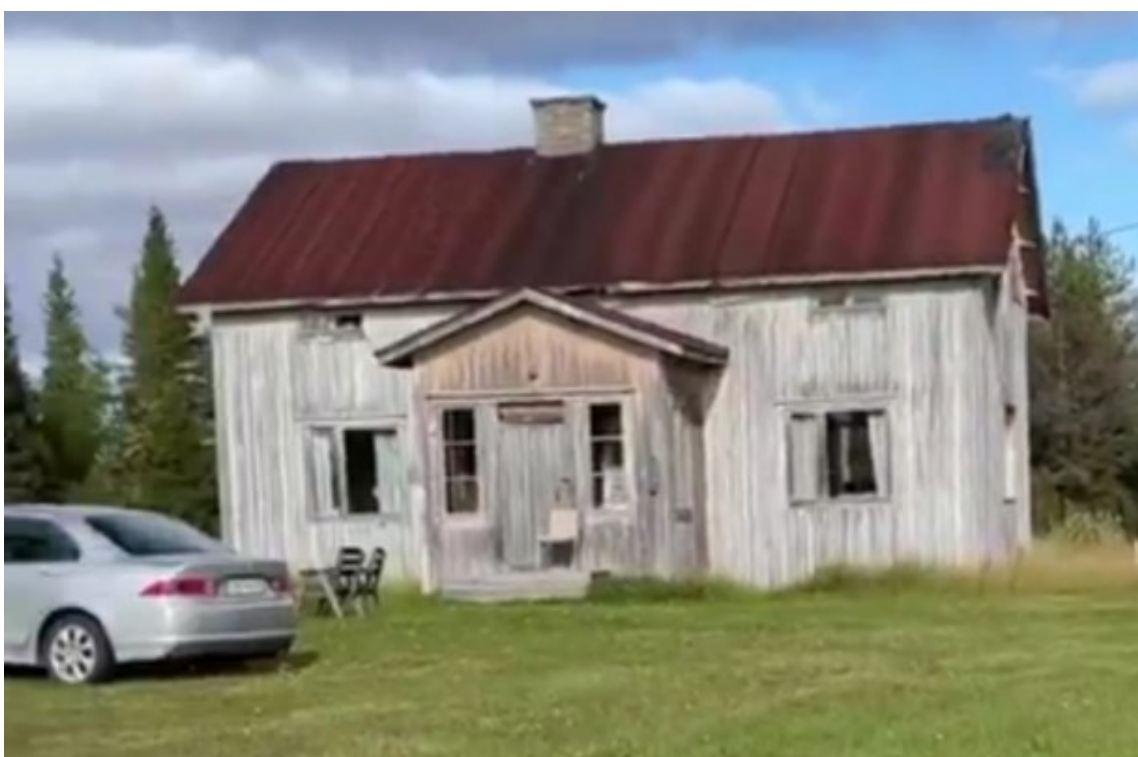
KUVA 9. Havainnollistava kuva kesältä 2022 ennen vierusmaiden muokkausta. Ulkoverhouslaudat ovat aivan maan tuntumassa (Ketola 2022).

Maanpintaa kannattaa poistaa ja tuoda alemmaksi vielä rakennuksen kuistin ja varsinkin ulkoportaiden osalta, jotta maakosteuden siirtyminen rakenteisiin saadaan loppumaan. Vähimmäisetäisyys maanpintaan on 10 cm ja suositus on 30 cm. Myös salaojien asentaminen rakennuksen ympärille on suositeltavaa sekä samalla asentaa sokkeliin perusmuuri/patolevy. Maakosteuden rakenteisiin siirtymisen aste selviää vain tarkemmilla tutkimuksilla, jossa ulkoverhoususta täytyisi avata. Tämä jatkotutkimus on suositeltavaa, jotta asiasta saataisiin tietoa.

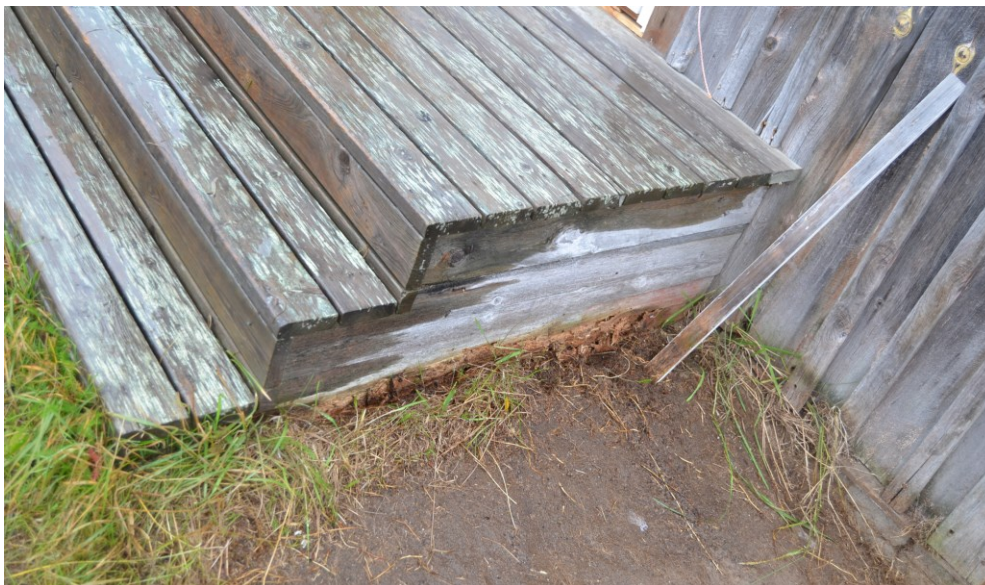
KUVA 10. Lahovauriota ulkoportaiden sivussa (Heikkinen 2022)

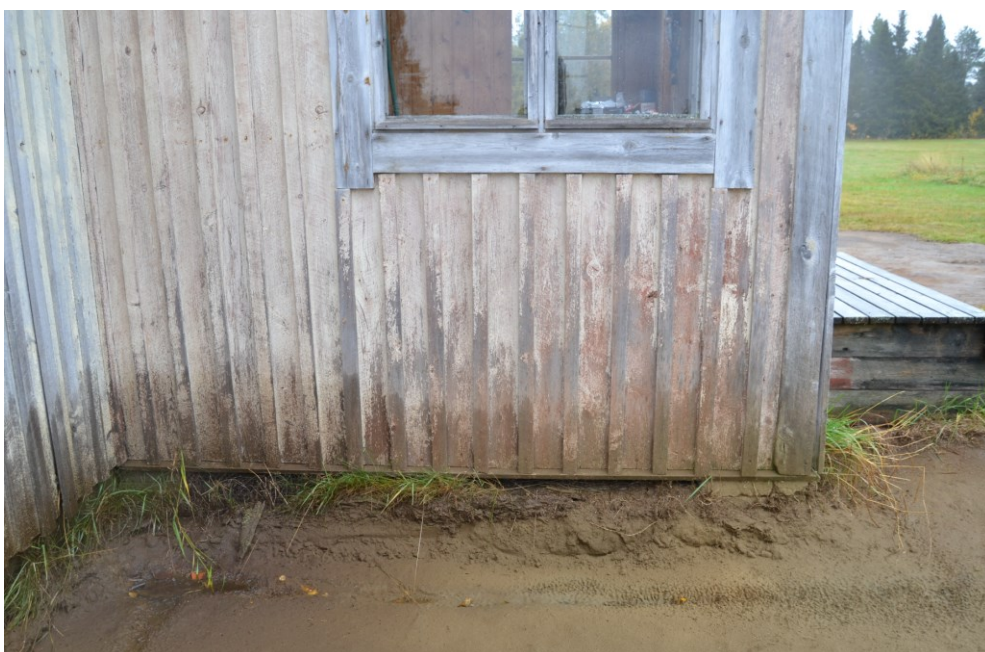
KUVA 11. Maanpinta on liian lähellä puurakenteita ainakin kuistin osalta (Heikkinen 2022).

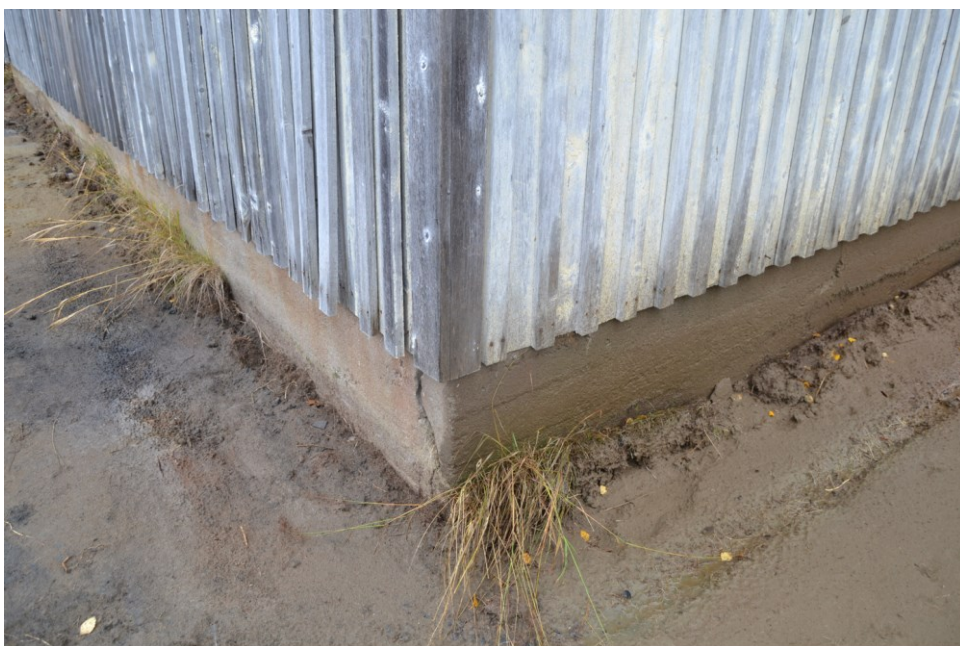
KUVA 15. Esimerkki vauriosta sokkelissa (Heikkinen 2022)

Sokkelin voisi ensiksi puhdistaa pesemällä ja paikata ajan myötä tulleet halkeamat. Lisäksi näkyvät sokkelipinnat voisi maalata kauttaaltaan sokkelimaalilla lähinnä uudemman ulkonäön ja betonipinnan kestävyysdenkin vuoksi.

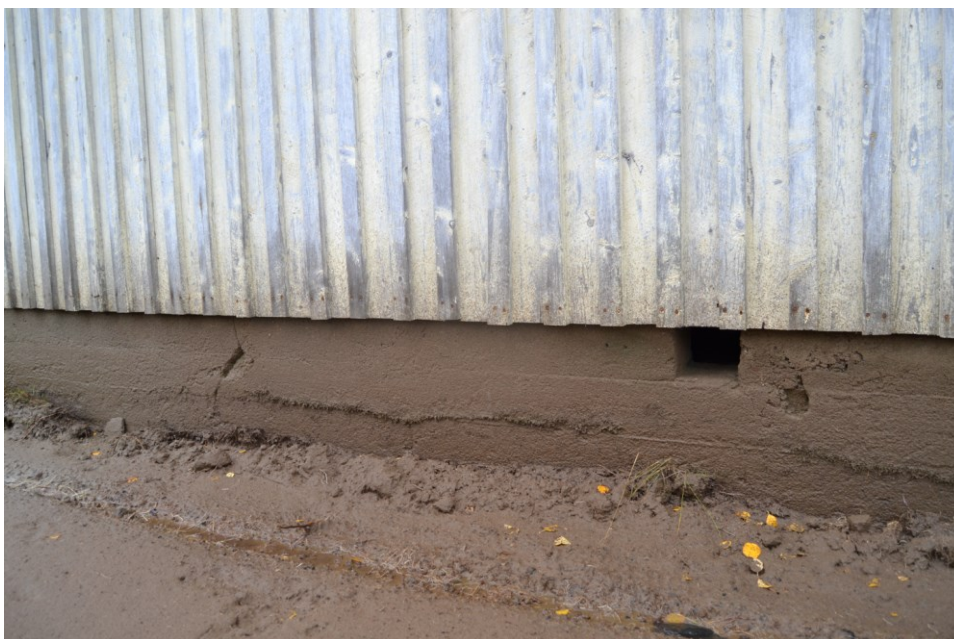
KUVA 16. Esimerkki vauriosta sokkelissa (Heikkinen 2022)

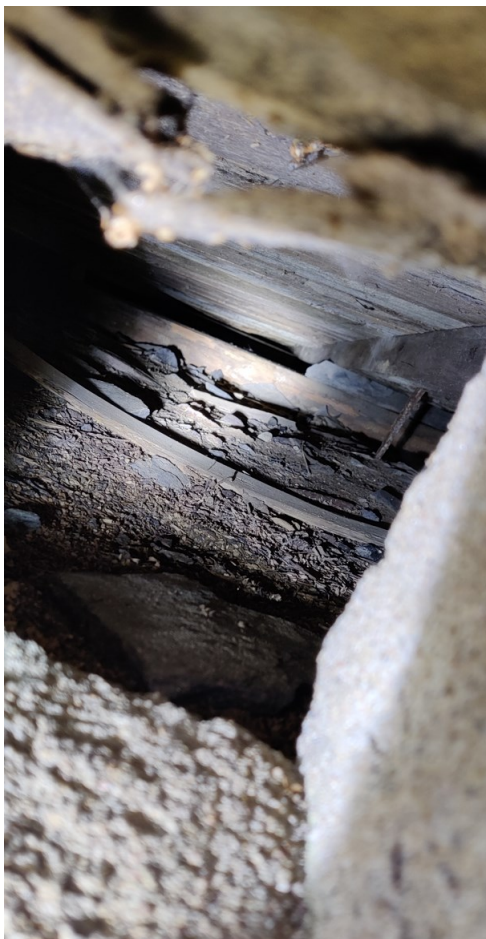
KUVA 17. Näkymä alapohjan rakenteisiin yhdestä tuuletusaukosta (Heikkinen 2022)

Suosittelaaan tarkempia tutkimuksia alapohjaan, jotta romahtaneiden kohtien vaurioiden laajuus saadaan selville ja viat korjattua. Myös alapohjan oikeanlainen tuulettuminen on tärkeää, jotta voidaan ehkäistä kosteusvaurioita. Tarkemmat tutkimukset tässä tapauksessa vaativat rakenneavauksia sisältäpäin eli lattian avauksia ainakin vaurioituneiden kohtien läheisyydestä. Kysymykseen voisi tulla esimerkiksi kaikkien lattiarakenteiden avaus sisätiloista, eristeiden tarkastus ja suositeltu uusiminen paremmin eristäviin materiaaleihin. Ensisijaisen tärkeää olisi kuitenkin tehdä rakenneavaukset vaurioiden kohdalta ja korjata ne, jotta vältetään muilta ongelmilta jatkossa.

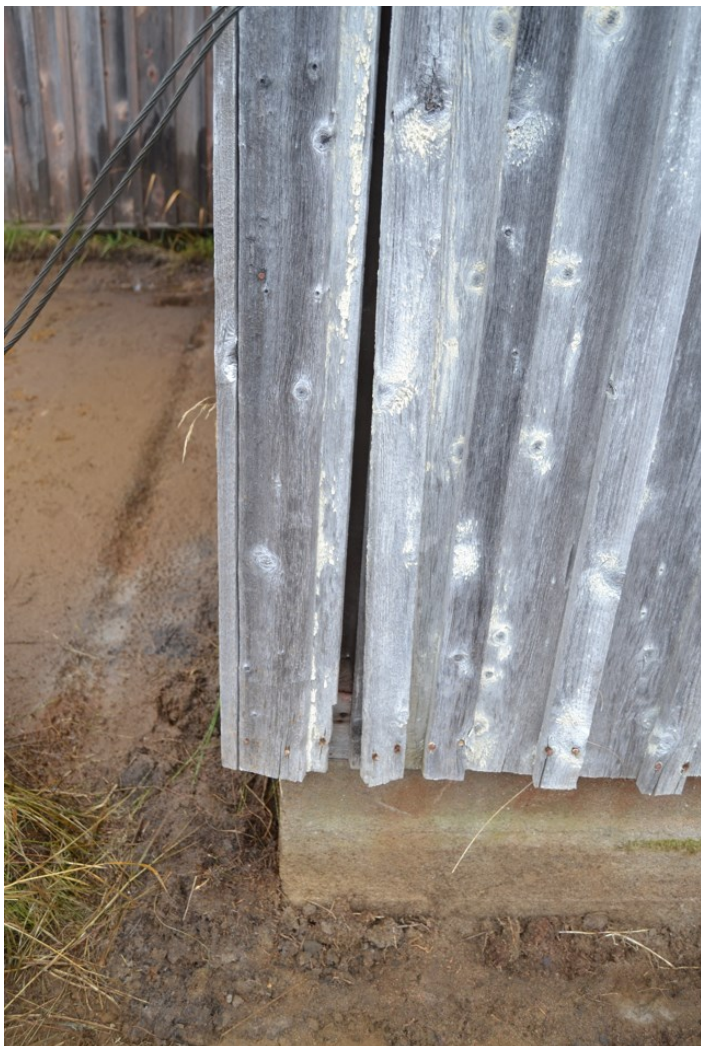
KUVA 19. Esimerkkikuva vauriosta ulkoverhouksessa (Heikkinen 2022)

Kaikki julkisivulaudoitukset suositellaan vaihtamaan uusiin mielellään mahdollisimman nopeasti, koska vanhat ovat jo niin huonossa kunnossa. Hirsirunkorakenteen tämänhetkinen kunto suositellaan selvittämään tarkemmilla tutkimuksilla rakenneavauksilla. Tämä tulisi tehdä ennen julkisivulaudoituksen uusimista tai sen yhteydessä. Lisäksi ulkovuorauksen uusimisen yhteydessä voisi olla aiheellista parantaa ulkoseinän eristävyttä nykyisestä lähemmäs tai vastaamaan nykyaikaisia u-arvovaatimuksia. Ulkoseinän lisäeristäminen on mielellään tehtävä ulkopuolisena. Uusittu julkisivuverhous suositellaan ensin homesuojaamaan ja pintaan laittamaan joko kuultavan tai peittävän puunsuojan, omistajan mieltymyksiensä mukaisesti.

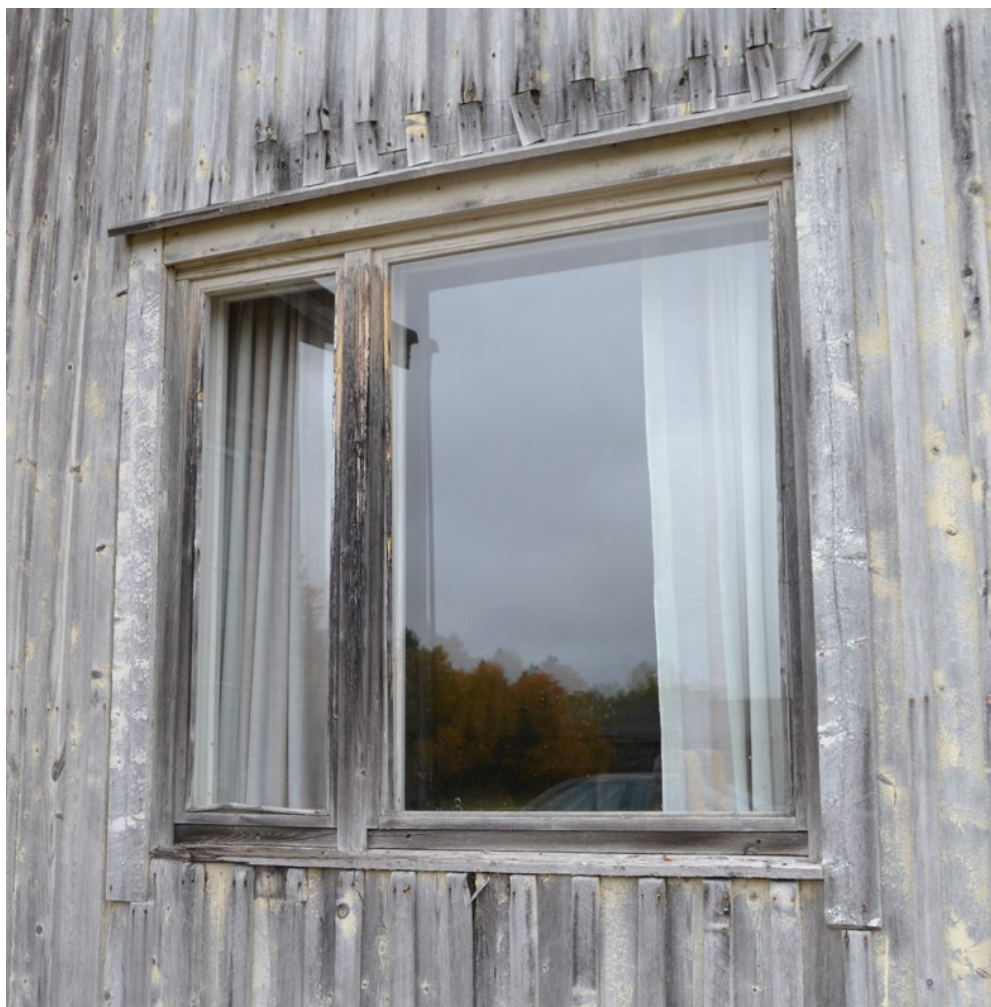
KUVA 21. Havainnollistava kuva siitä millaisia talon ikkunat ovat. Kaikki ikkunapielet ovat puisia ikkunan alalautaa myöten ja varsinkin se on herkkä vaurioitumaan kovan vesirasituksen vuoksi (Heikkinen 2022).

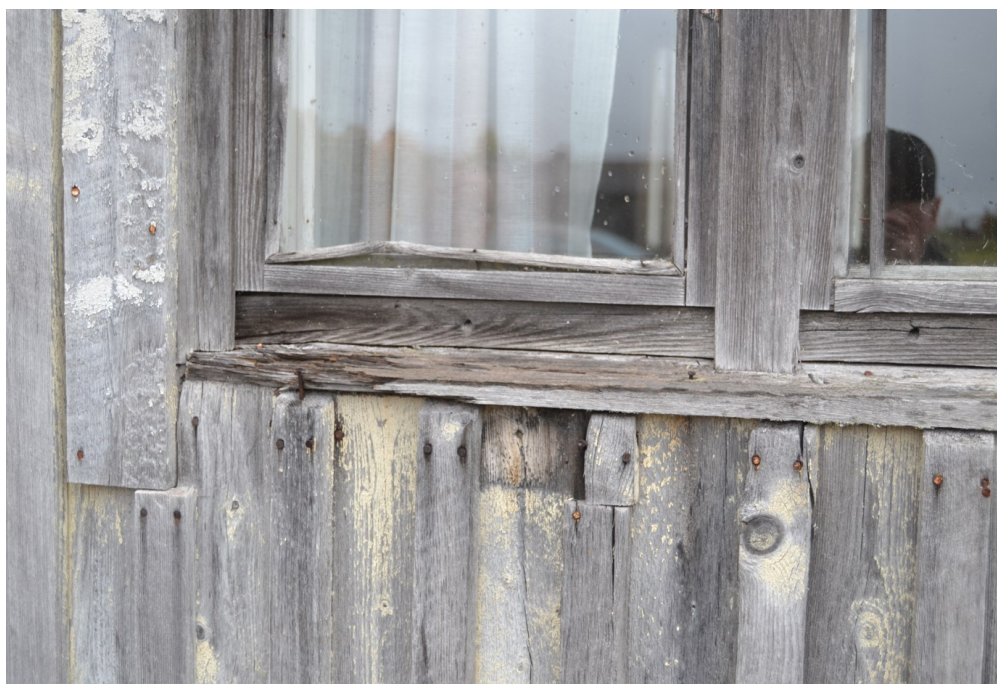
KUVA 22. Kuvassa ikkunan alalaudan vaurioitumista/lahoamista (Heikkinen 2022)

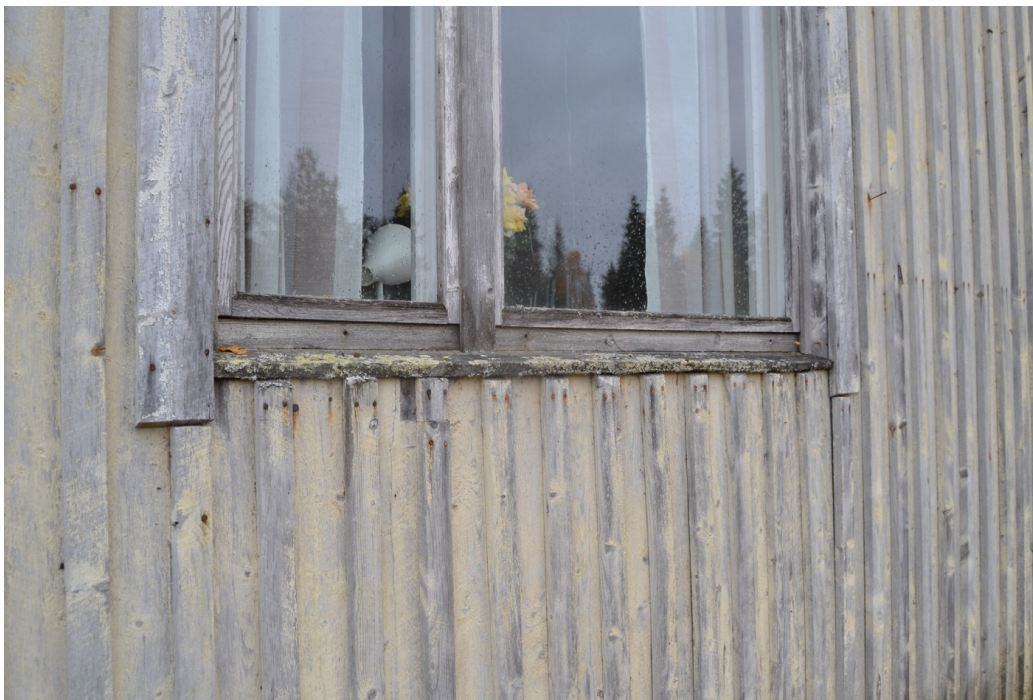
KUVA 23. Kuva sammalvauriosta, jota ajan myötä on ikkunan alalautaan muodostunut (Heikkinen 2022).

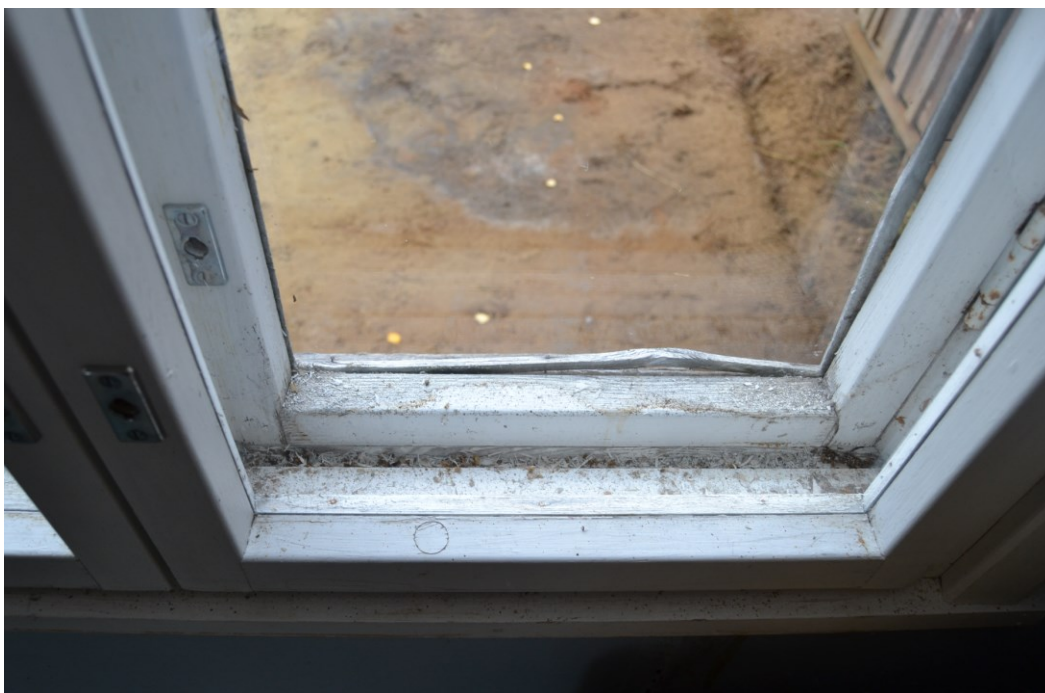
KUVA 24. Maalia hilseillyt ikkunan sisään (Heikkinen 2022)

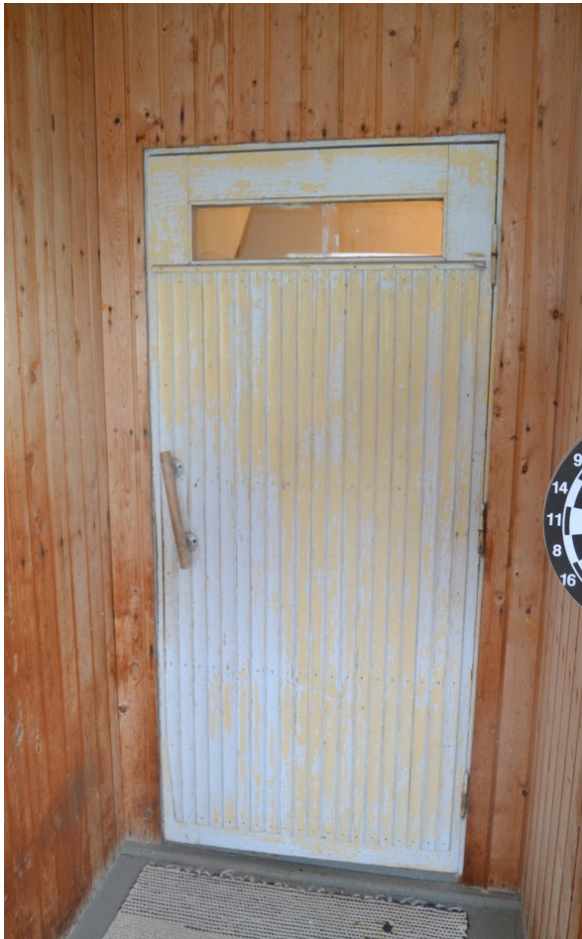
KUVA 28. Eteisen sisäovi, maalivauriota (Heikkinen 2022)

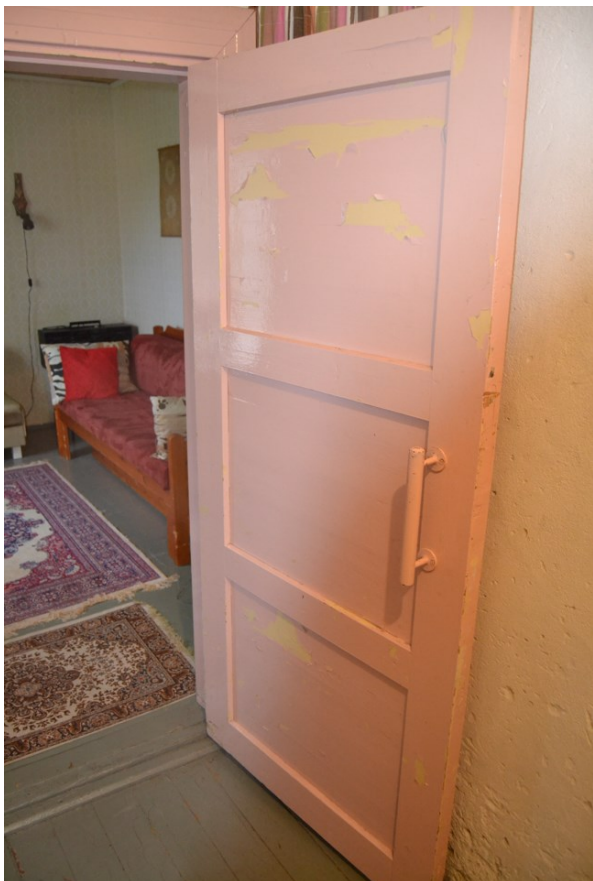
KUVA 29. Sisäovissa on maalivaurioita (Heikkinen 2022)

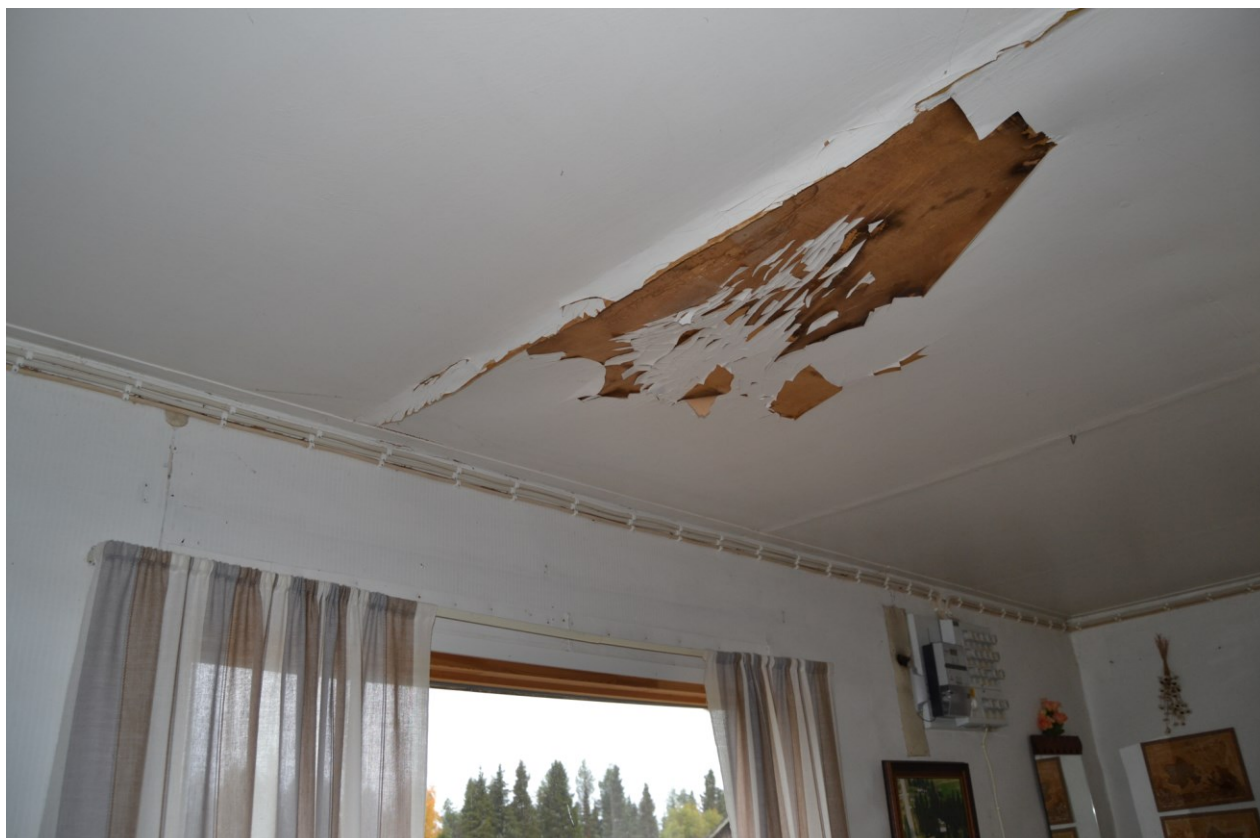
KUVA 30. Tuvan sisäkaton kosteusvaurio (Heikkinen 2022)

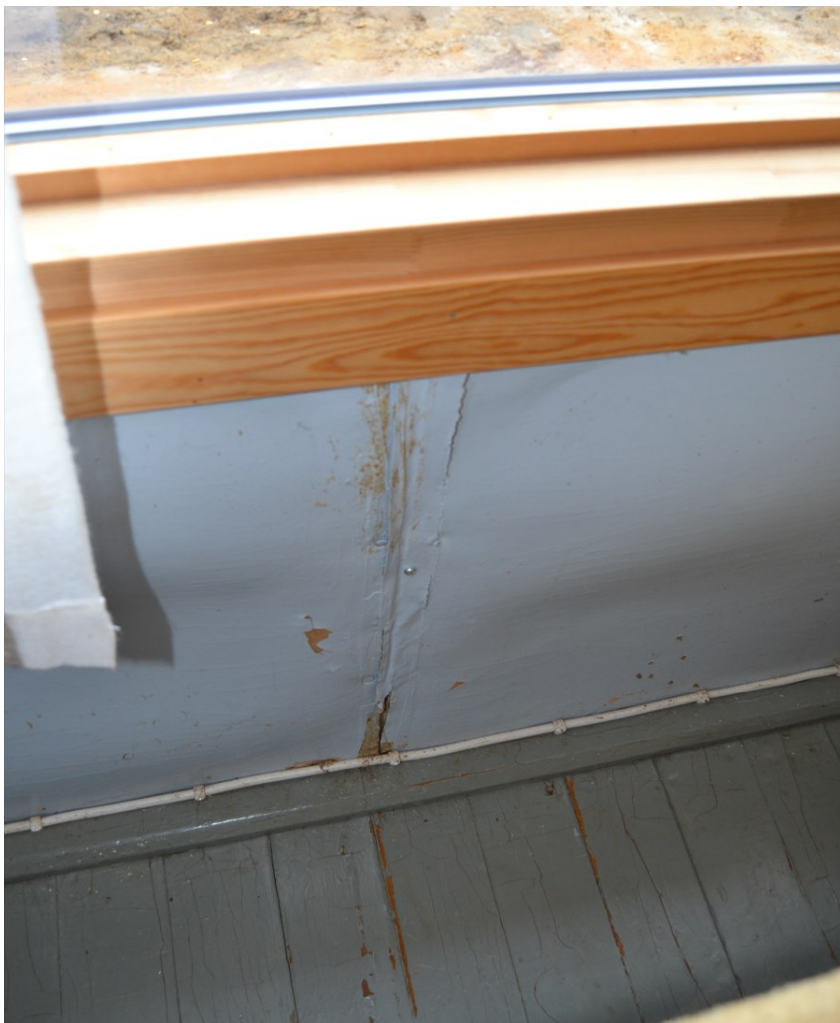
KUVA 31. Esimerkki seinäpahvien liitoksen vauriosta sekä samassa kuvassa lattian maalipinnan kuntoa (Heikkinen 2022).

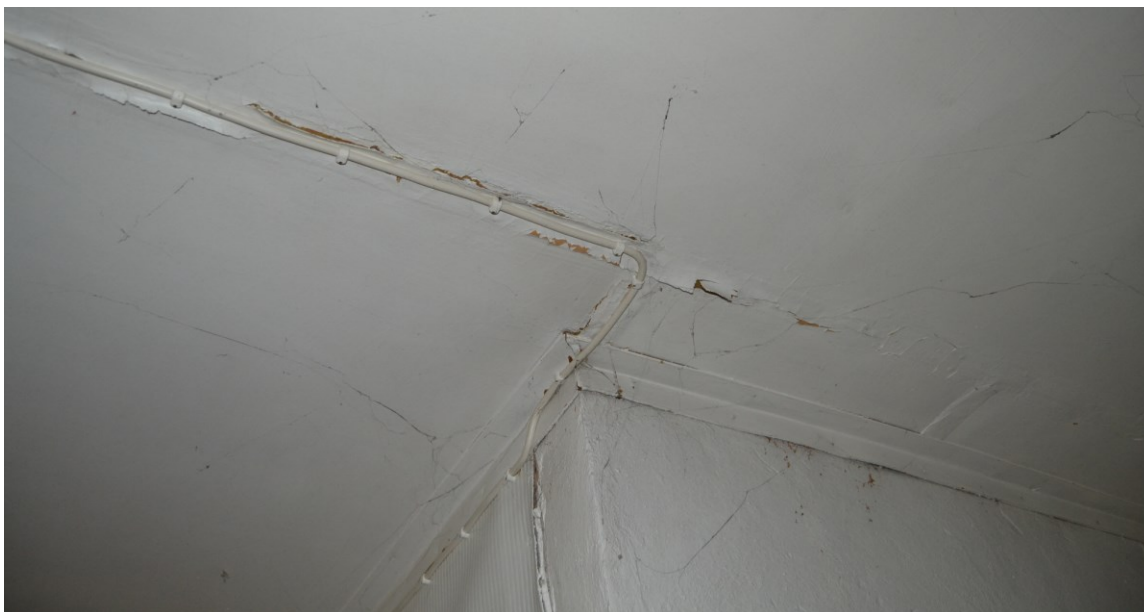
KUVA 32. Esimerkki sisäkaton pintavaurioista tuvassa (Heikkinen 2022)

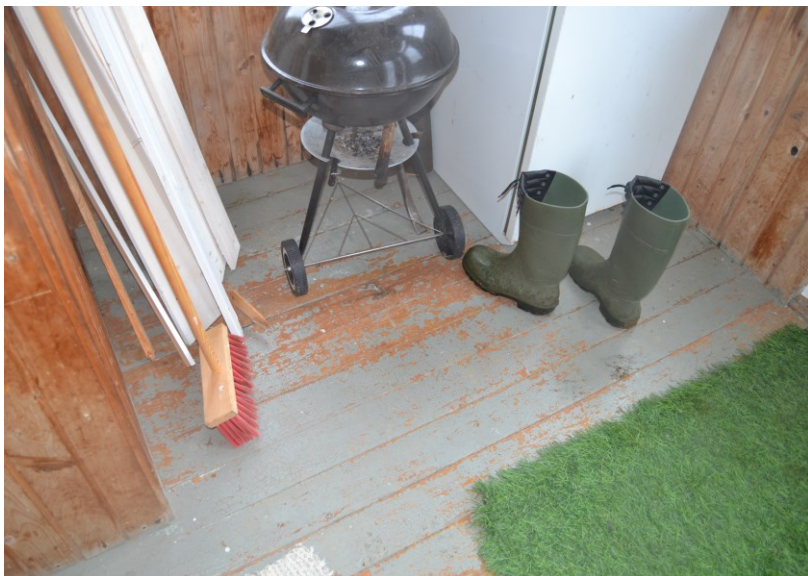
KUVA 33. Kuistin lattia on sisätilan kulunein (Heikkinen 2022)

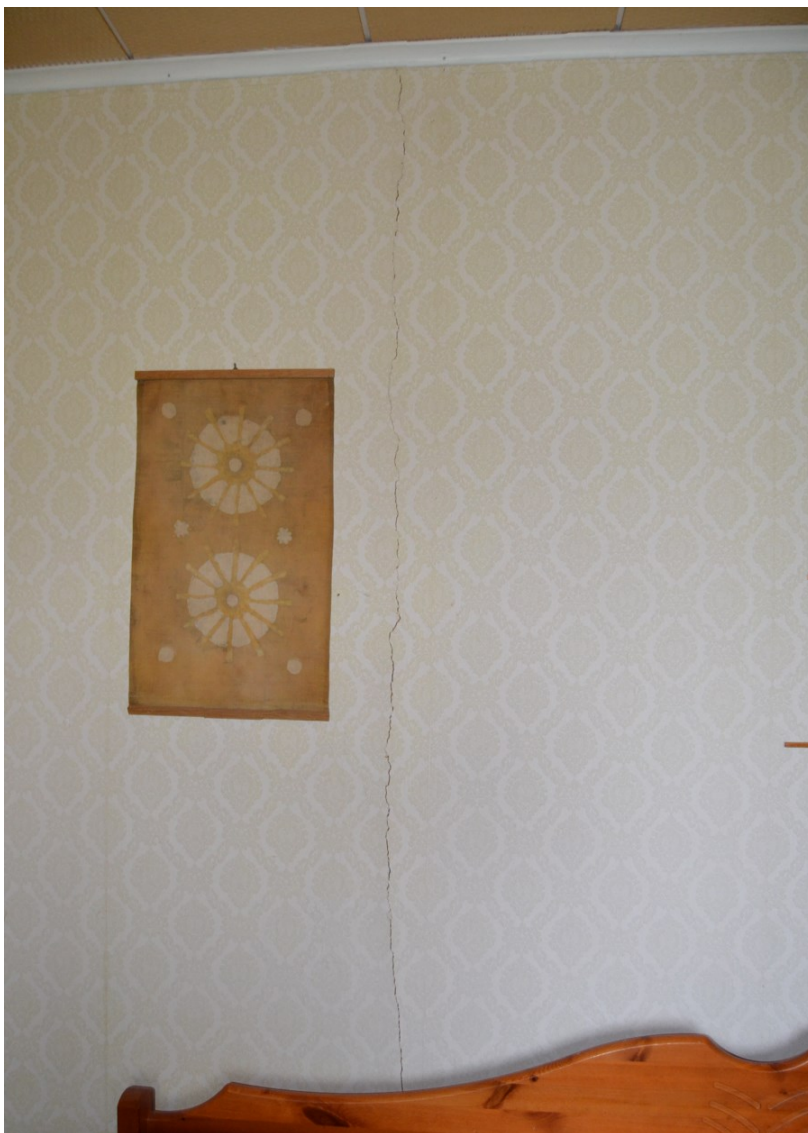
KUVA 34. Halkeama tapetissa seinän elämisestä 1. makuukamarissa (Heikkinen 2022)

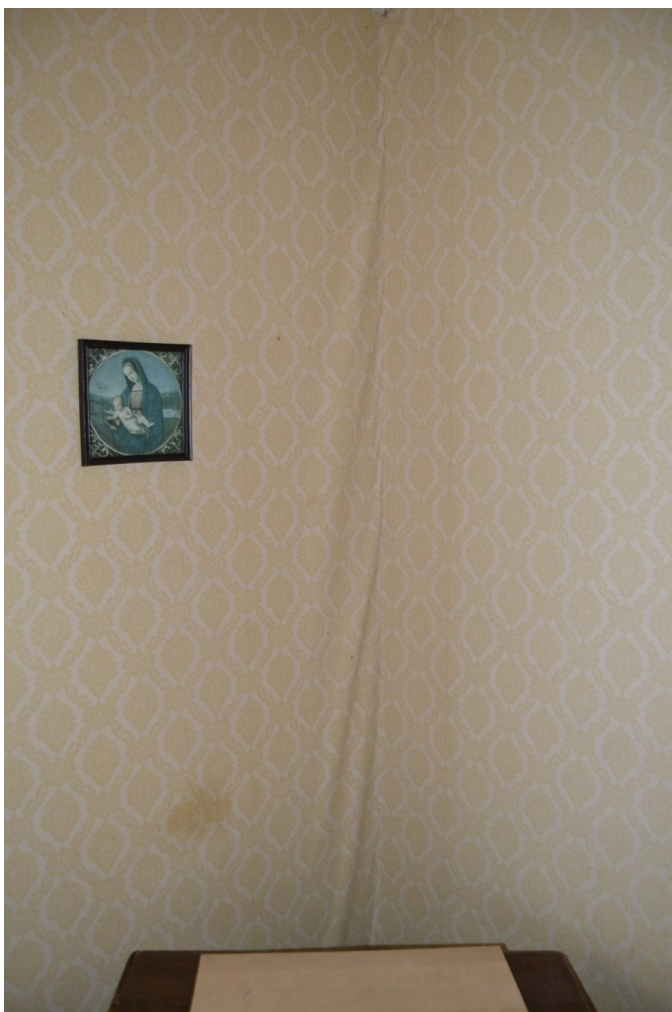
KUVA 35. Tapetin kupristumista 1. makuukamarissa (Heikkinen 2022)

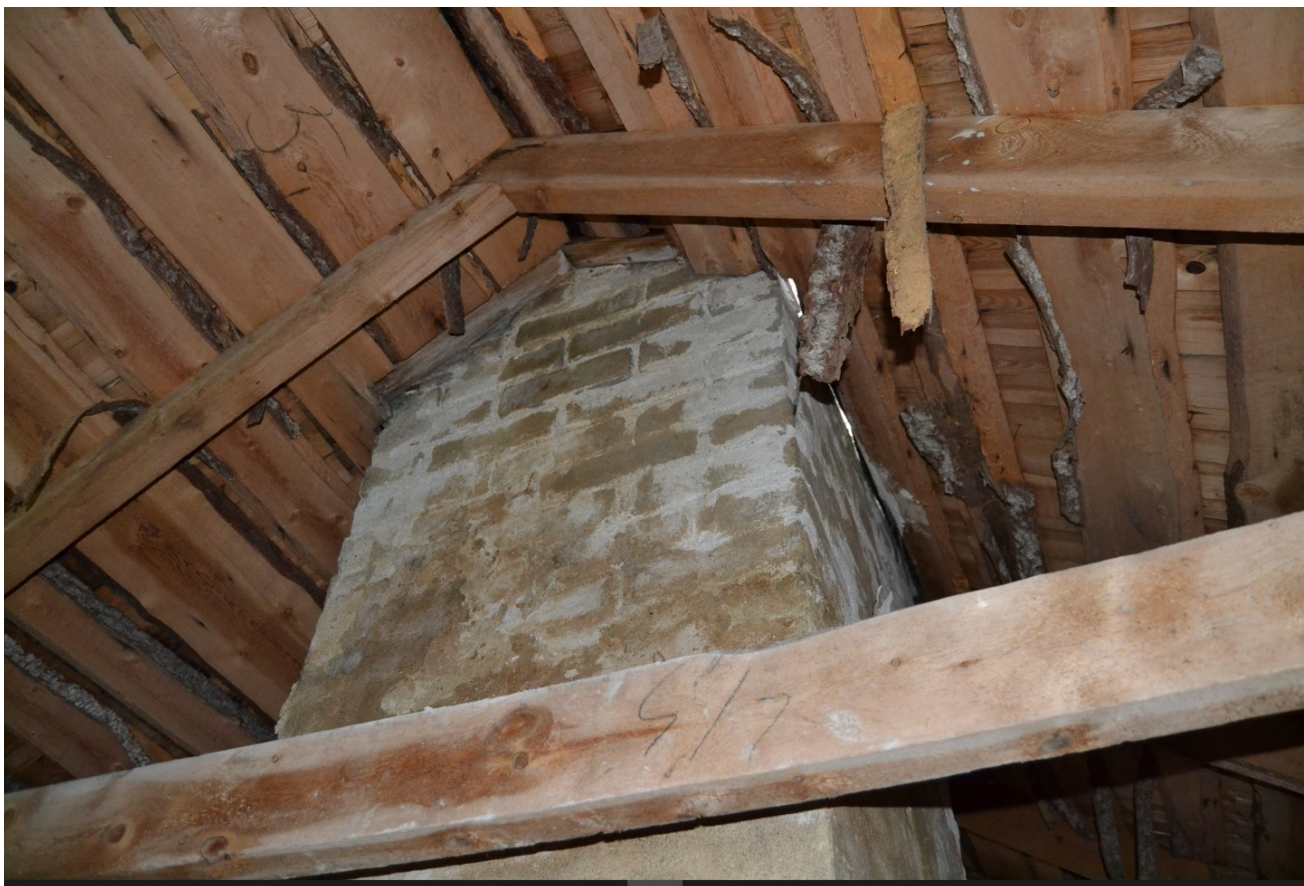
KUVA 41. Hormin ja vesikatteen läpivienti, osin näkyy päivänvaloa sisälle. Hormia ympäröivissä puurakenteissa on vaaleita merkkejä kosteuden vaikutuksista, vaikka tarkasteluajankohdalla ei akuuttia vuotoa havaittukaan. (Heikkinen 2022).

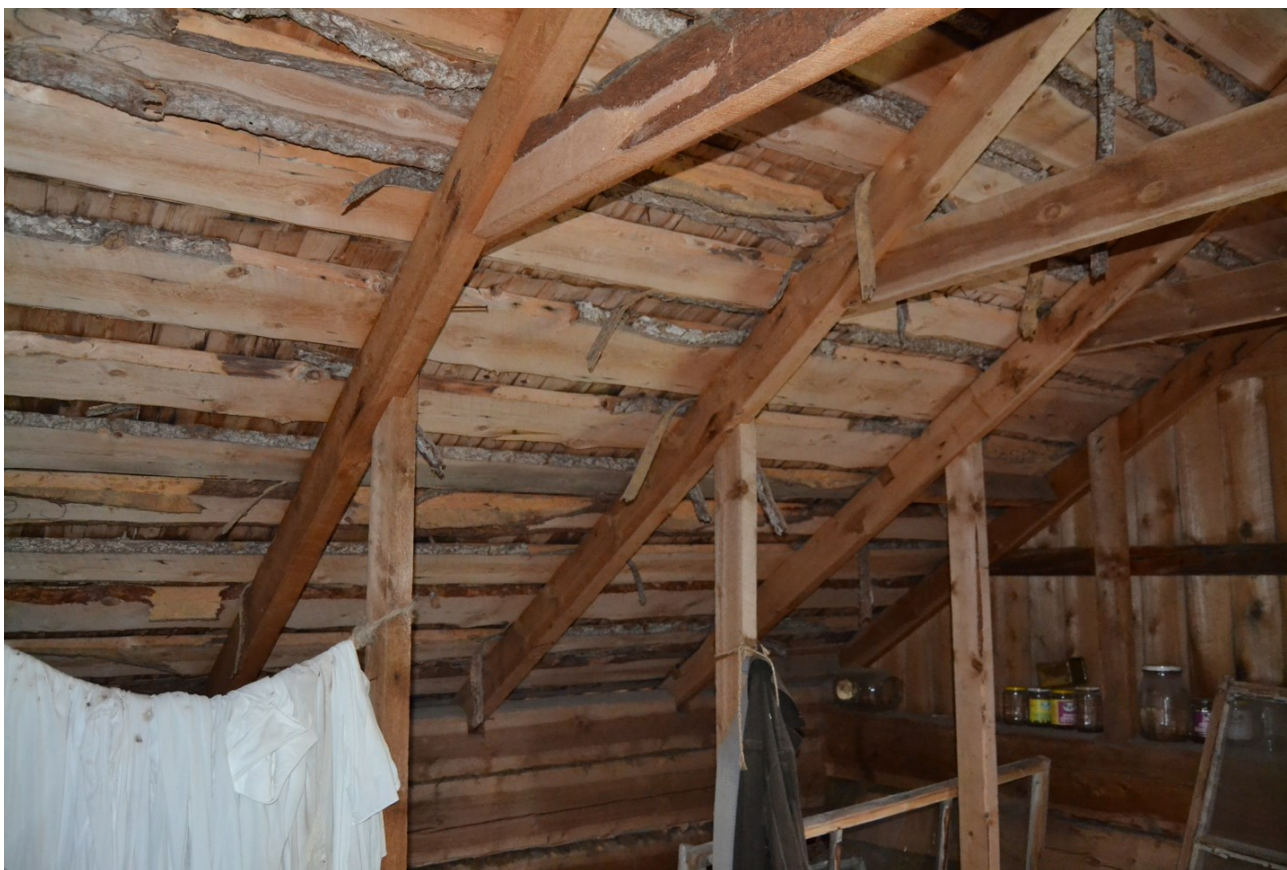
KUVA 42. Vesikatteen alustaa. Alkuperäinen päre näkyy tässä. Osassa päreistä näkyy kosteudesta johtuvia tummia kohtia (Heikkinen 2022).

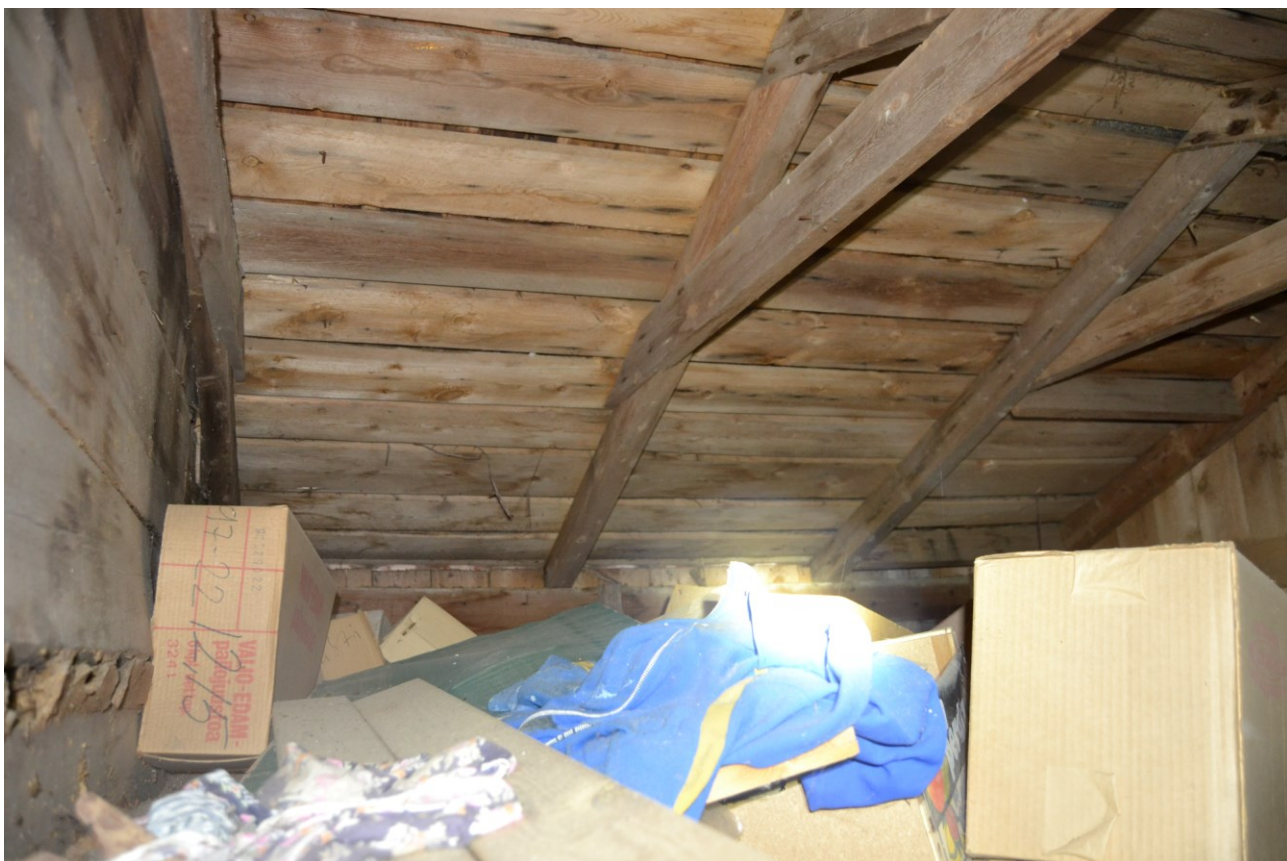
KUVA 43. Vesikatteen alustaa kuistin katon kohdalla. Kosteudesta aiheutuneita jälkiä havaittiin jonkin verran. (Heikkinen 2022).

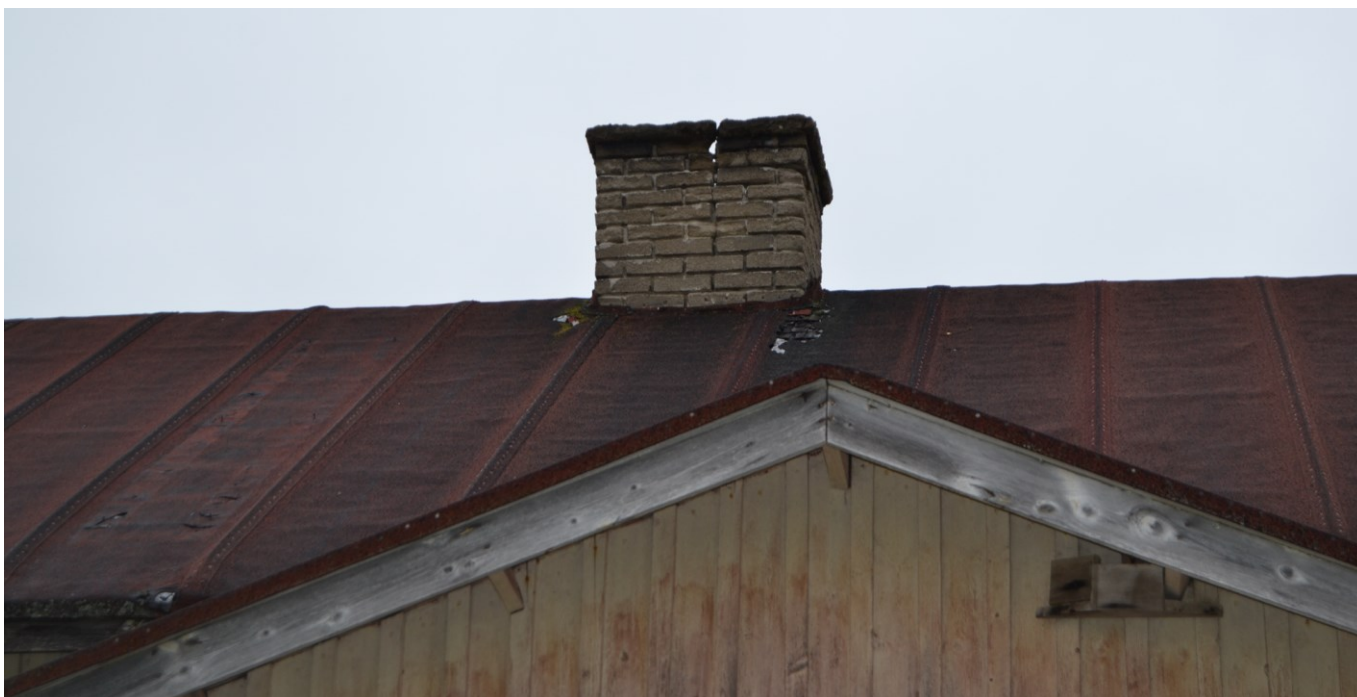
KUVA 44. Kuvassa savupiippua/hormia ulkopuolelta sekä huopakatteen vauriota (Heikkinen 2022)

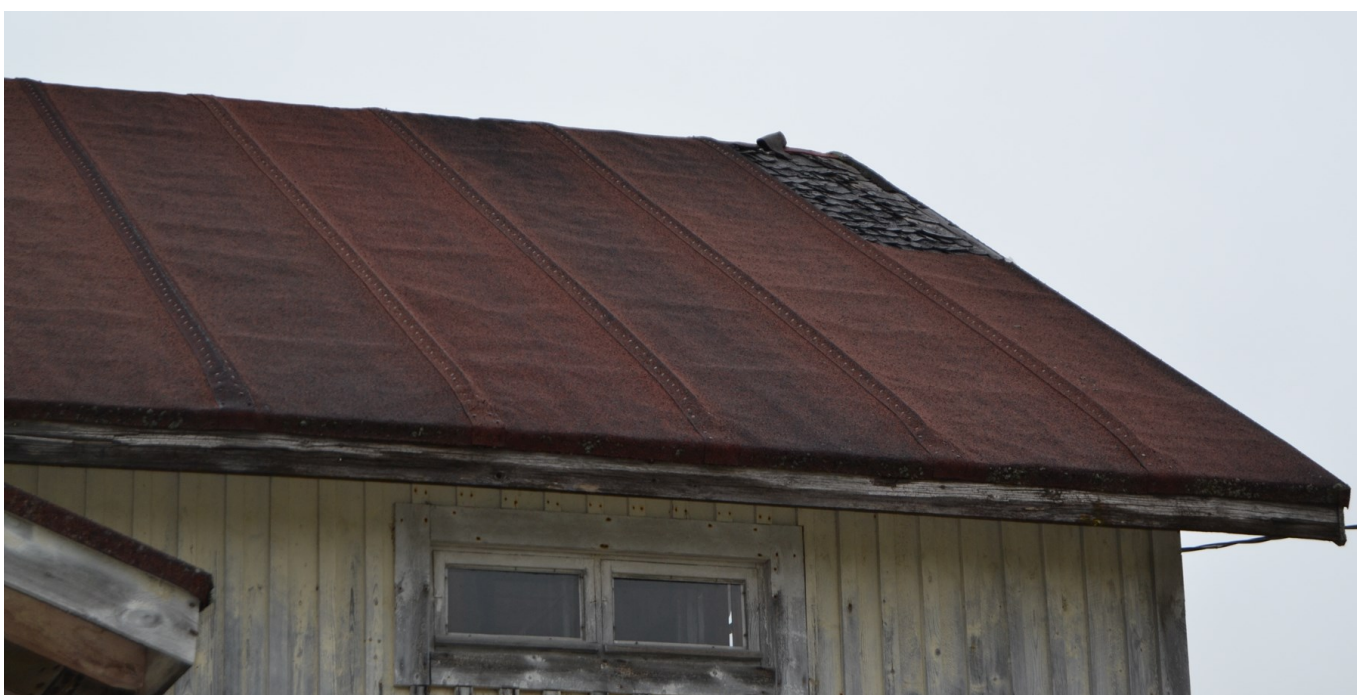
KUVA 45. Huopakatteen isoin vauriokohta. Alkuperäistä pärekatetta näkyy alta (Heikkinen 2022)

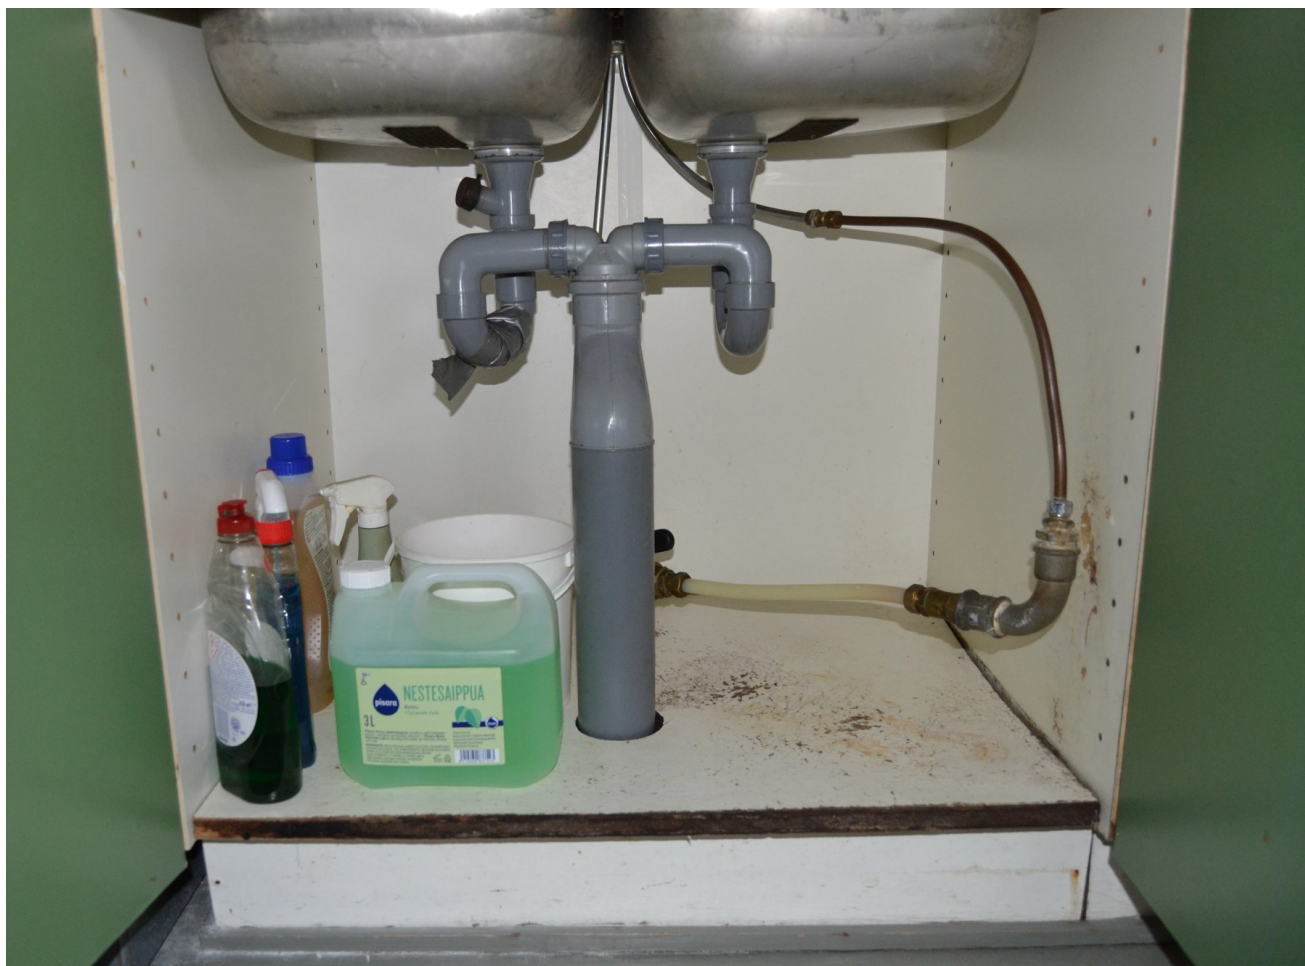
KUVA 46. Yleiskuva talon ainoasta vesipisteestä. Kuvassa keskellä kromin värinen vesiputki hanalta, joka on tulpattu virheellisesti (Heikkinen 2022).

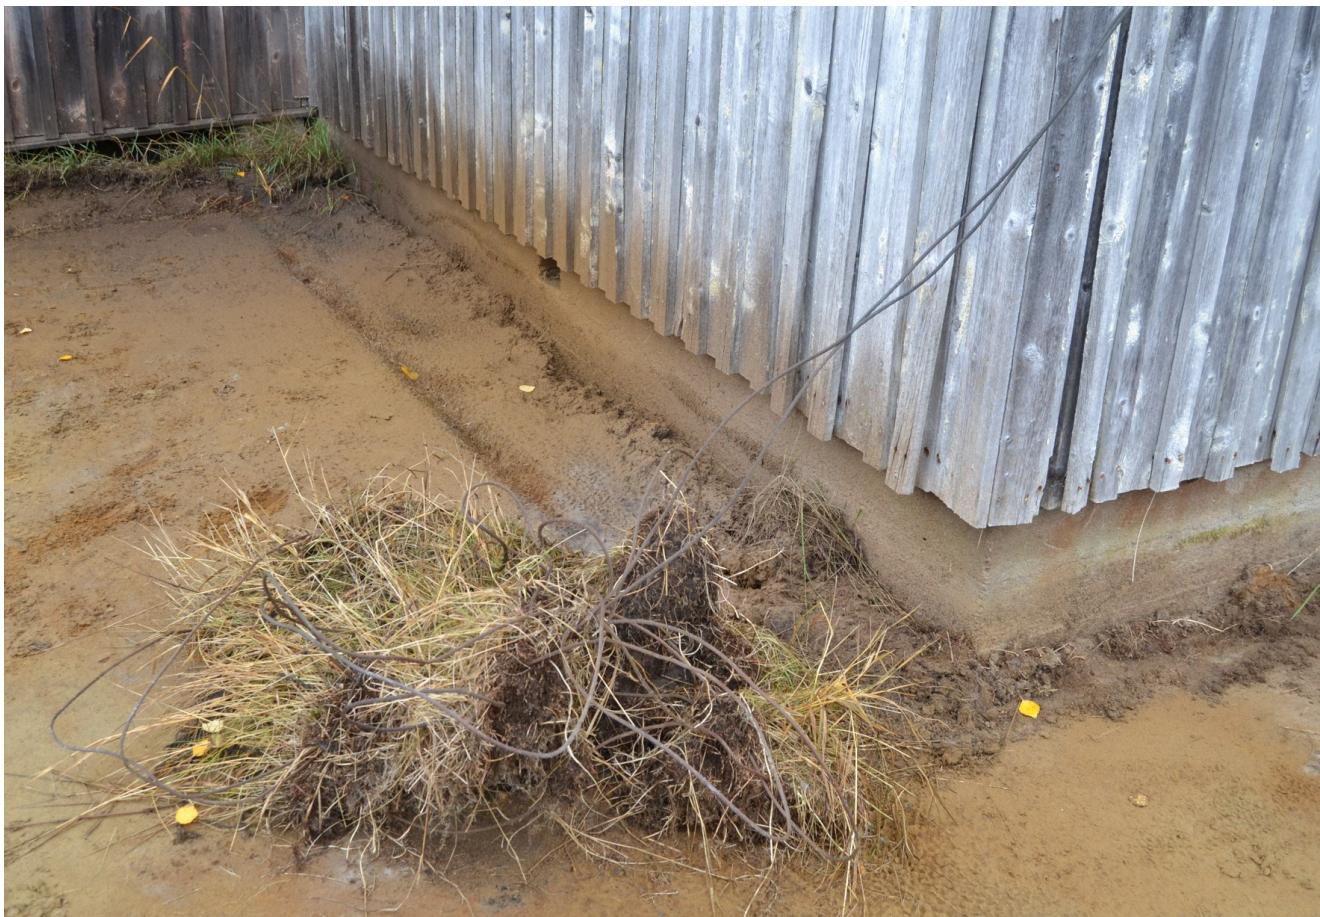
KUVA 49. Kyseenalainen maadoitusjohdin (Heikkinen 2022)
