# RAKENNUKSEN HALLITSEMATTO- MIEN ILMAVUOTOJEN TIIVISTYS- KORJAUSTEN TUOTANNON SUUNNITTELU SEKÄ VALVONTA

TEKIJÄ: Jussi Pesonen

| Päiväys<br>5.12.2022 | Sivumäärä/Liitteet<br>34/3 |
| Toimeksiantaja/Yhteistyökumppani(t)<br>Joensuun kaupunki, Tilakeskus | |

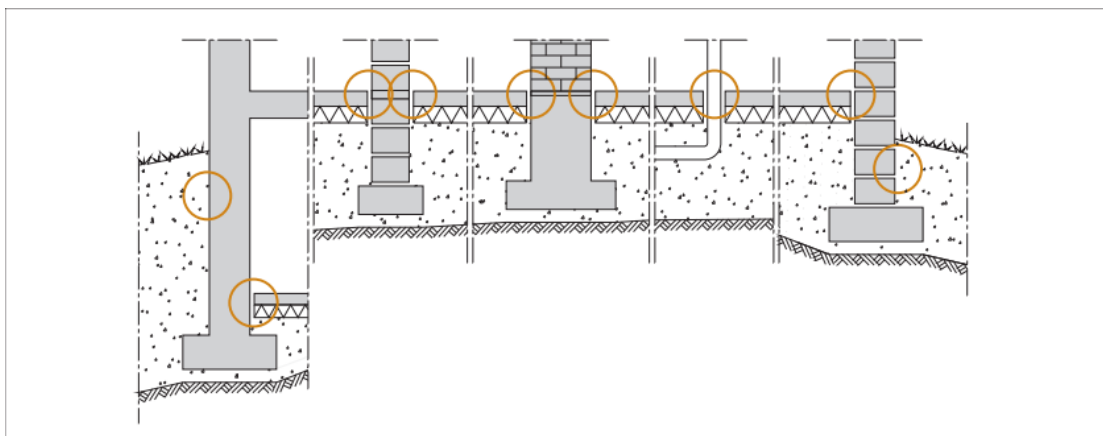
KUVA 1. Tyypillisiä ilmavuotojen paikkoja rakennuksen perustus- ja alapohjarakenteissa. (RT-ohjekortti 103123)

Aiemmin olevassa kuvassa (kuva 1) merkityt alapohjan vuotokohdat syntyvät yleensä itsestään betonisen alapohjalaatan kuivumiskutistumisen seurauksena. Betonin kuivumiskutistumista on käytännössä mahdotonta kokonaan estää, mutta nykyään rakennusten alapohja- perusmuuriliittymiin asennetaan tiivistävä kaistale, joka ulotetaan perusmuurin päältä riittävästi laatan alle ennen alapohjalaatan valamista (kuva 2).

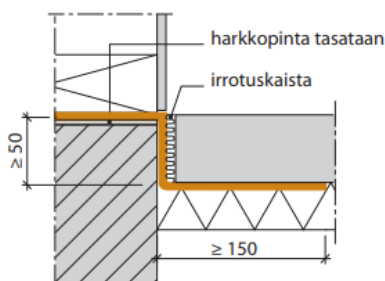
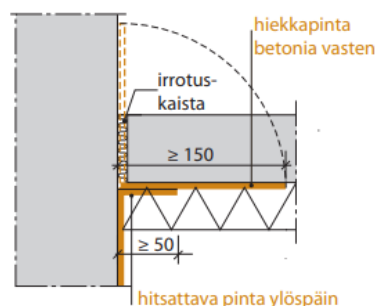
KUVA 2. Nykyinen rakentamistapa maanvaraisen laatan ja perusmuurin liittymästä. (RT-ohjekortti 103123)

Kumibitumikermikaista sijoitetaan harkkosaumaan laatan yläpinnan tasolle ja taivutetaan alas lämmöneristeen päälle. Kermiä ei saa kiinnittää kerman pystysuoralta osalta.

Betonirakenteissa voidaan vaakakermi kiinnittää väliaikaisesti seinälle yläreunasta niin, että sen alareuna on laatan alapinnan tasolla. Alempi kermi hitsataan seinään 200...300 mm ja ylempään kermiin vähintään 50 mm. Ennen laatan valua kermikaista taivutetaan lämmöneristeen päälle.

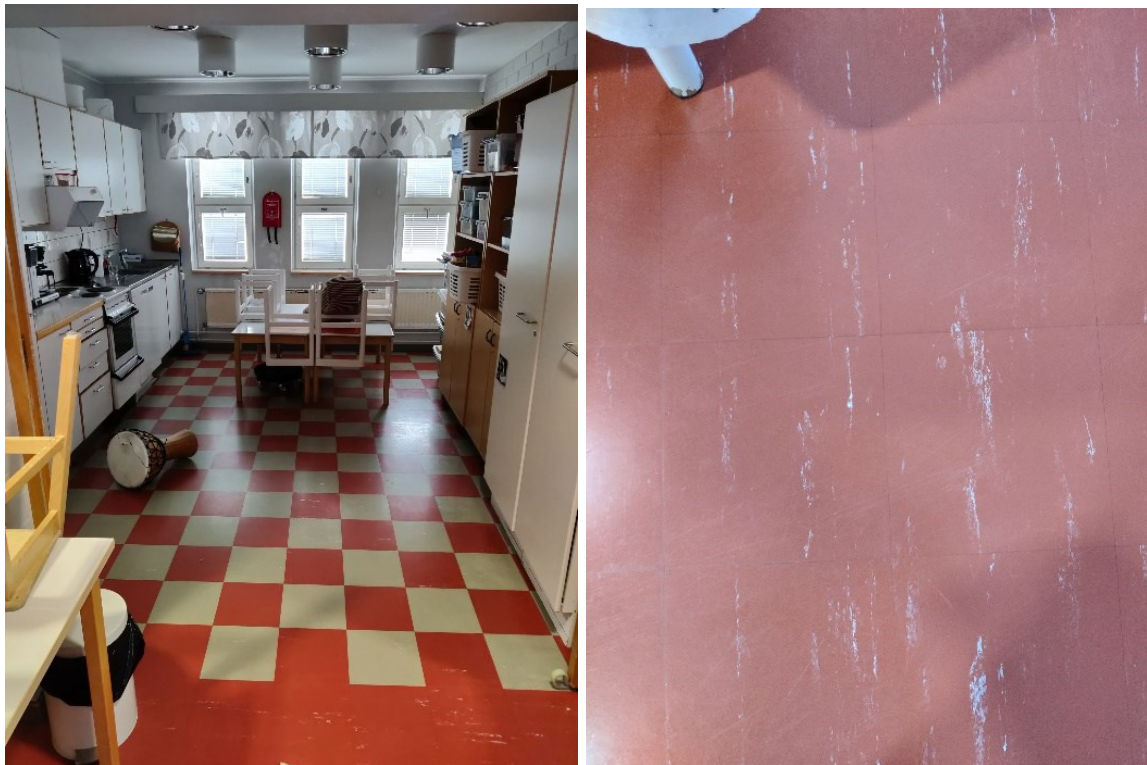
KUVAT 4 ja 5. Asbestikuituja sisältävällä kvartsivinyyli-laattalla päällystetty lattia kohteen lohossa 2. (Pesonen 2022, CC BY-SA)

Korjauskohteeseen oli tehty asbesti- ja haitta-aine tutkimukset ennen koulun tilojen korjauksia, ja samalla oli tutkittu myös tässä työssä käsiteltävä päiväkotisiipi. Asbesti- ja haitta-ainekartoitusraportista kävi ilmi, että lähes kaikissa päiväkodin tiloissa oli lattiapäällysteenä 250 x 250 mm kvartsivinyylilaattaa (kuvat 4 ja 5), joka sisältää asbestikuituja. Lisäksi laattojen kiinnitys betoniseen alapohjaan on tehty asbestipitoisella bitumiliimalla. Tämä tarkoitti sitä, että ennen päiväkodintilojen varsinaisia tiivistyskorjauksia oli asbestipitoiset laatat ja pikiliima purettava tilojen ulkoseinälinjoilta asbestipurkutyönä. Tilakeskuksen työpäällikkö ilmoitti projektin alkupuolella, että kohteen asbestipurkutyöt tulee toteuttamaan ulkopuolinen yksityinen yritys, jolla on työhön vaadittavat luvat ja pätevyydet.

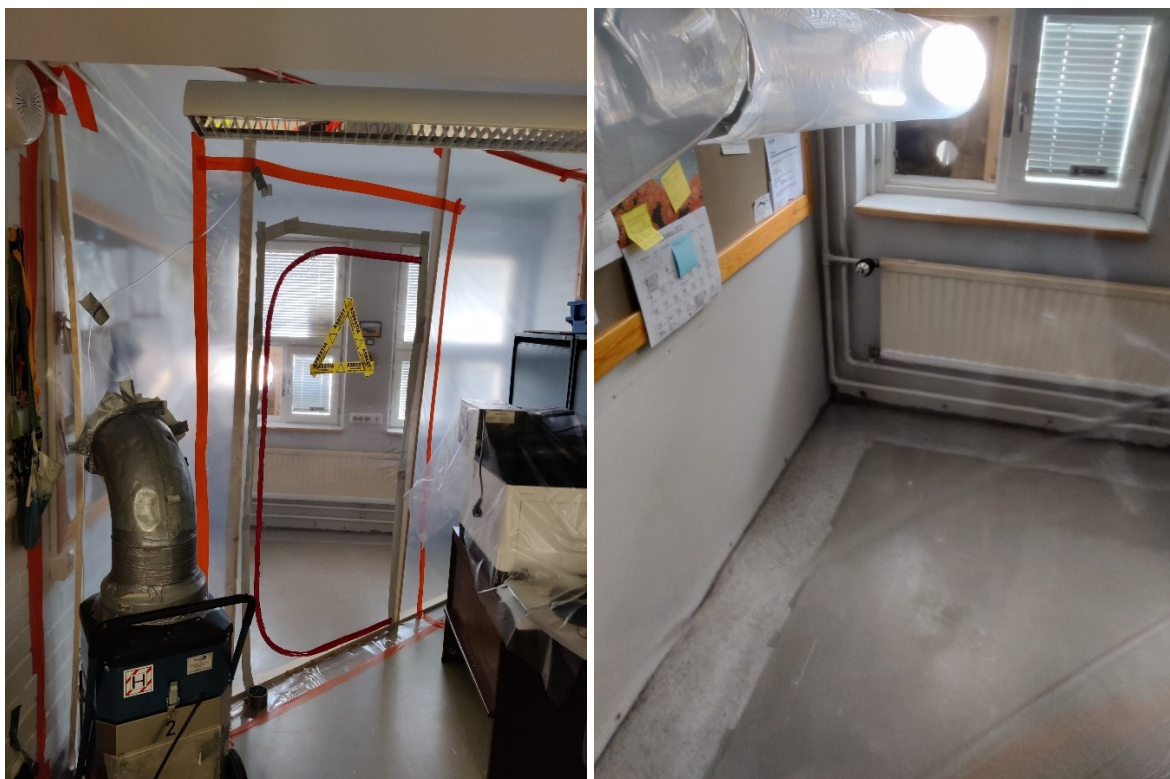
KUVAT 8 ja 9. Asbestipurkutyöt valmiita lohkoissa 1. Työalueet siistejä ja asianmukaisesti alipaineistettuja. (Pesonen 2022, CC BY-SA)

Kaikki kohteen osastot olivat siistejä ja asianmukaisia eikä niistä löytynyt juuri huomautettavaa. Ainut huomautus tuli ensimmäisen lohkon yhdessä tilassa sijainneen ilmoitustaulun suojauksesta (kuvat 8 ja 9). Työalueet olivat asianmukaisesti alipaineistettuja niissä lohkoissa, joissa työt olivat käynnissä. Huomauttamista löytyi lähinnä sellaisista lohkoista, joissa töitä ei tehty. Lohkoista, joissa työt eivät olleet käynnissä puuttui alipaineistus. Käynnin aikana sovittiin, että niihin laitetaan alipaineistajat vaikkei työ olekaan käynnissä, koska korjaussuunnitelmissa on mainittu, että työalueet on alipaineistettava niin kauan, kunnes rakenneliittymät ovat tiiviitä eikä ilmalla ole enää kulkuyhteyttä epätiivisiin rakenteen läpi huoneilmaan.

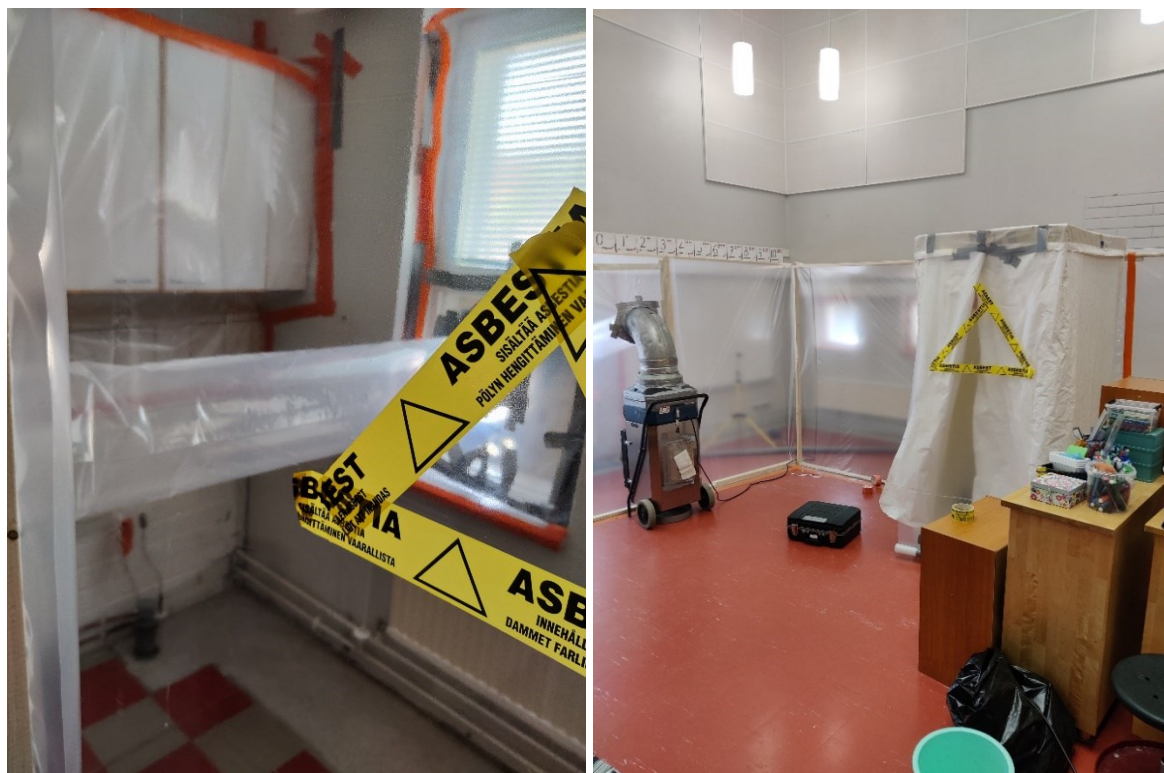
KUVAT 10 ja 11. Asbestipurkutyöt valmiita kohteen lohkoissa 2. Kuvassa 10 osasto odottaa vielä puhtausmittaustulosta. Kuvassa 11 lohko 5:n asbestipurkutyöt olivat juuri alkamassa. (Pesonen 2022, CC BY-SA)

Asbestipurkutyöt lohkoissa 1, 2 ja 3 olivat käynnin aikana muuten valmiita, mutta odottivat vielä puhtausmittaustuloksia. Lohkoissa 4 ja 5 asbestipurkutyöt olivat juuri käynnistymässä.

Asbestipurkutyöt oli ulotettu riittävän pitkälle myös väliseinien kohdalla (kuva 10), jotta tiivistykset pystytään jatkamaan yhtenäisenä korjaussuunnitelmissa vaaditun 0,5 metrin matkalta myös väliseinille. Tällä pyritään siihen että hallitsematonta ilman kulkemista ei tapahdu tiivistysten jälkeen väliseinien rakenneliitosten kohdalla. Kohteen tiilirakenteiset väliseinät on muurattu omien anturoiden päältä, joten niiden ja alapohjan välisestä liitoksesta on mahdollista tapahtua hallitsematonta vuotoa mikäli tiivistyksiä ei ulotettaisi myös väliseinille. Asbestipurkutöihin liittyen myös alapohjalaatan pinta oli hiottu puhtaaksi bitumiliimasta, eikä asbestipurkutöissä ollut käynnin aikana mitään huomautettavaa. Asbestiosastot olivat asianmukaisia ja niissä oli kaikki vaaditut järjestelyt kunnossa, kuten sulkutunnelit (kuva 11) ennen osastoa. Lisäksi sulkutunnelissa oli erillinen imuri työntekijöiden puhdistautumista varten ja osastojen alipaine oli suurempi kuin - 5 kilopascalina ympäröiviin tiloihin verrattuna.

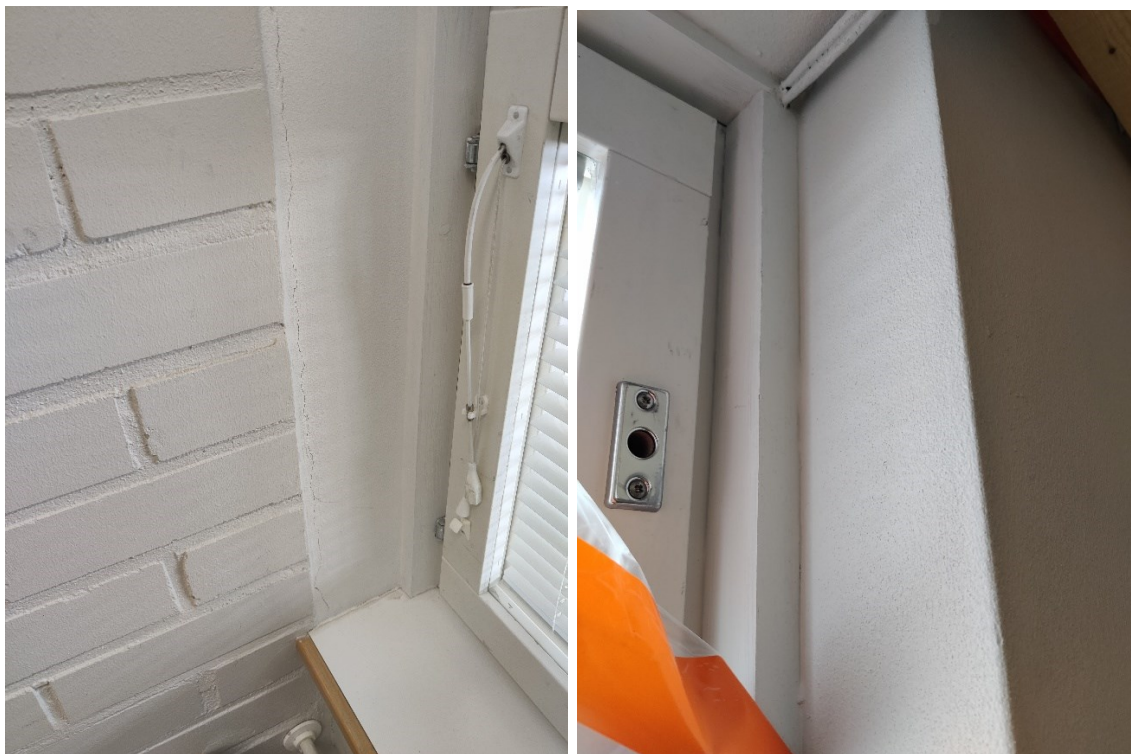
Tiivistyskorjausten käynnistyessä kohteella huomattiin että päiväkodin tilojen ikkuna- ja ulko-ovi liittymät olivat tiivistetty jo aiempien korjausten yhteydessä (kuvat 12 ja 13). Näitä liittymiä tarkasteltiin ensimmäisen kohdekäynnin aikana ja tehtiin päätös että niitä ei ole järkevää lähteä tiivistämään uudelleen. Liittymät näyttivät aistienvaivaisesti havainnoimalla tiiviiltä, ehjiltä ja toimivilta, joten uudelleen tiivistämisen todettiin olevan turhaa työtä.

KUVAT 12 ja 13. Aiemmissa korjauksissa tiivistettyjä ikkunaliittymiä päiväkodin tiloissa. (Pesonen 2022, CC BY-SA)

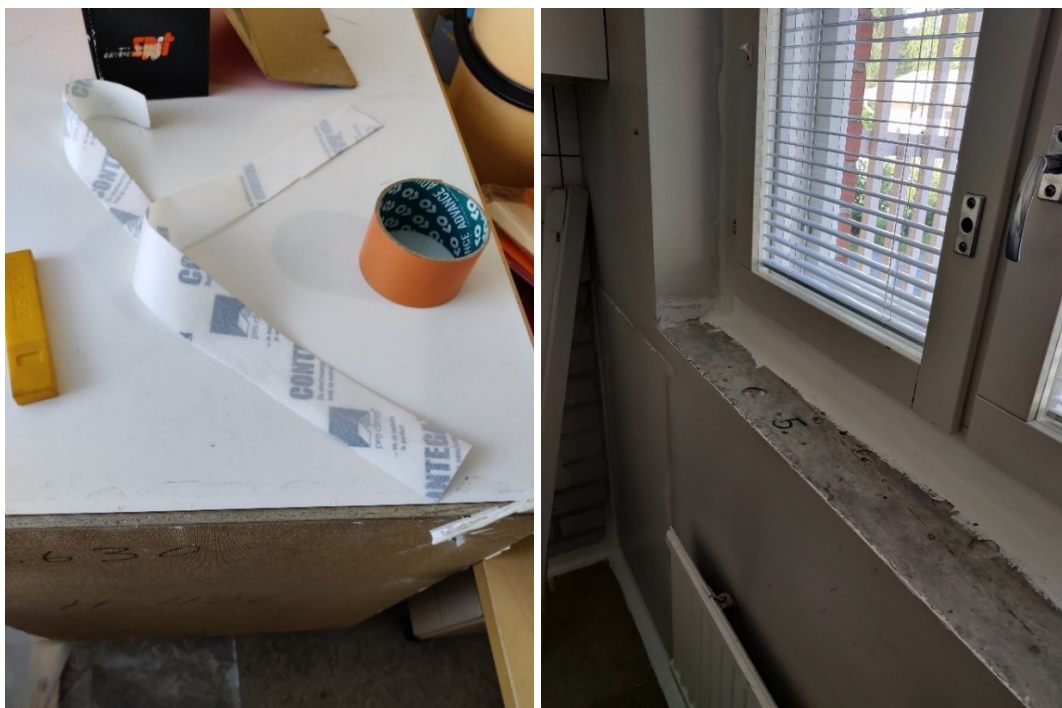
Käynnin aikaan iltapäiväkerhon tiloissa oli jo aloitettu myös ikkuna- ja ulko-ovi liittymien tiivistäminen samanaikaisesti muiden tiivistysten kanssa. Ikkunoiden sekä ulko-ovien tiivistyksissä käytettiin tukikankaan sijasta Contega-tiivistysnauhaa sivelyjen välissä (kuvat 14 ja 15).

KUVAT 14 ja 15. Tiivistyskorjattu ikkunaliittymä iltapäiväkerhon tiloissa. (Pesonen 2022, CC BY-SA)

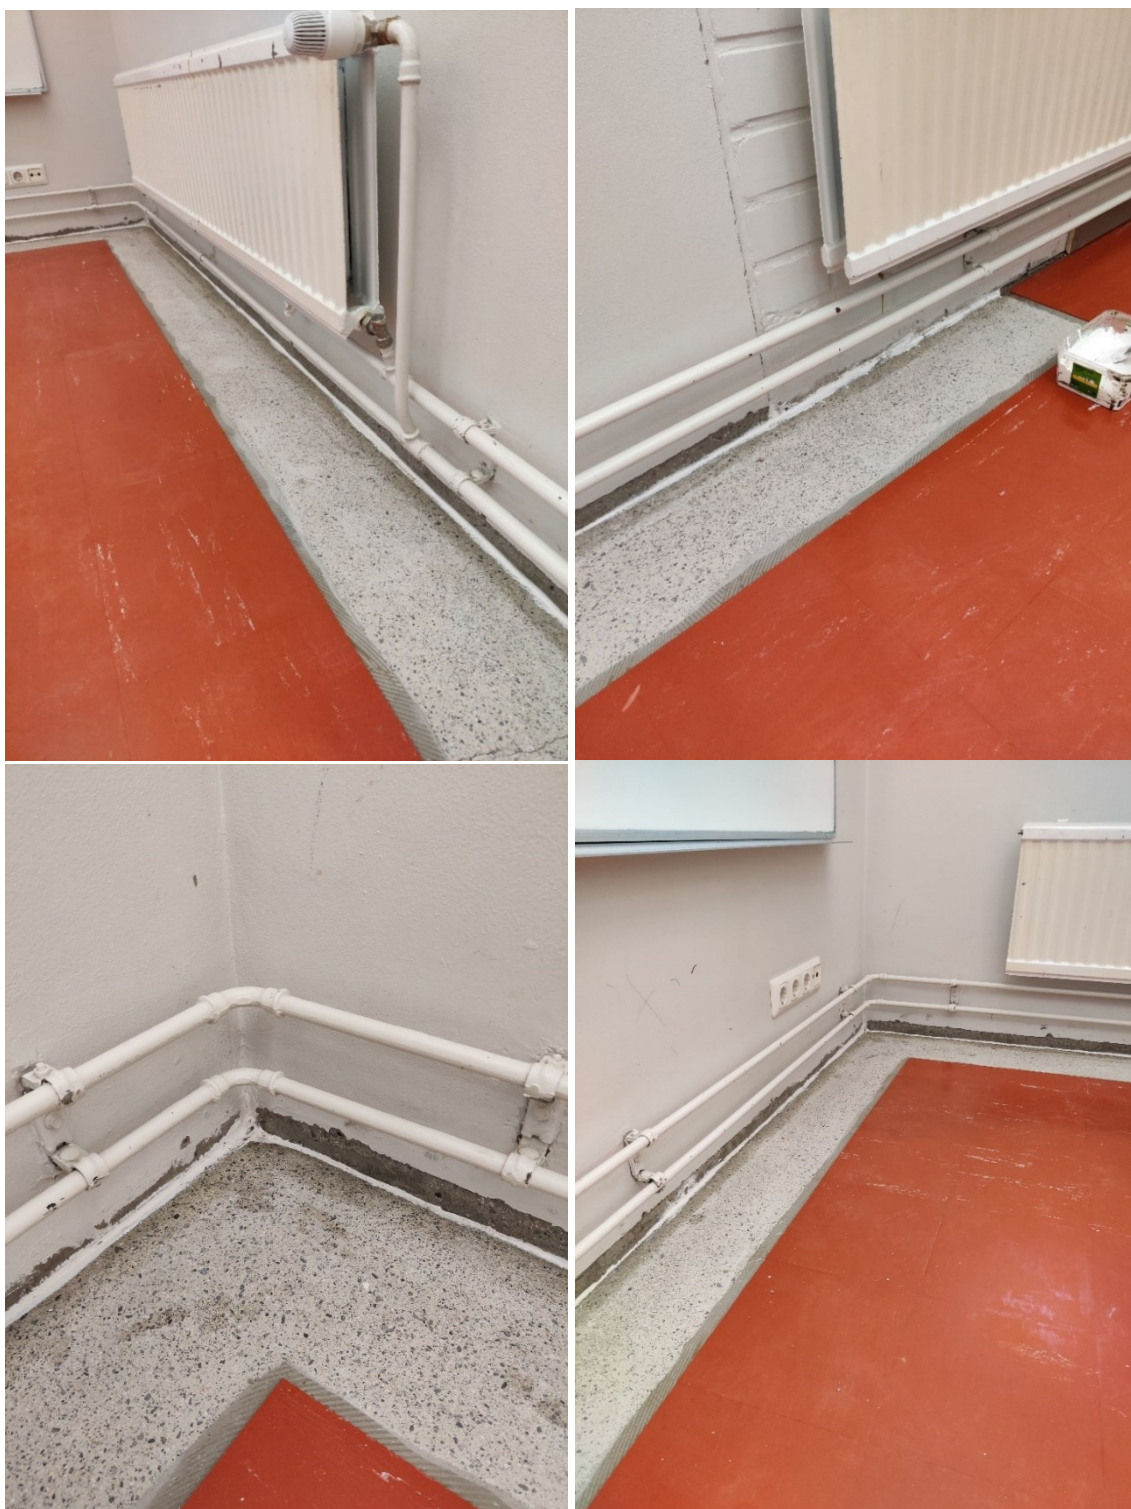
KUVAT 16, 17, 18 ja 19. Elastisella tiivistysmassalla tukittuja alapohjan ja ulkoseinän välisiä rakenneliittymiä päiväkodin tiloissa. (Pesonen 2022, CC BY-SA)

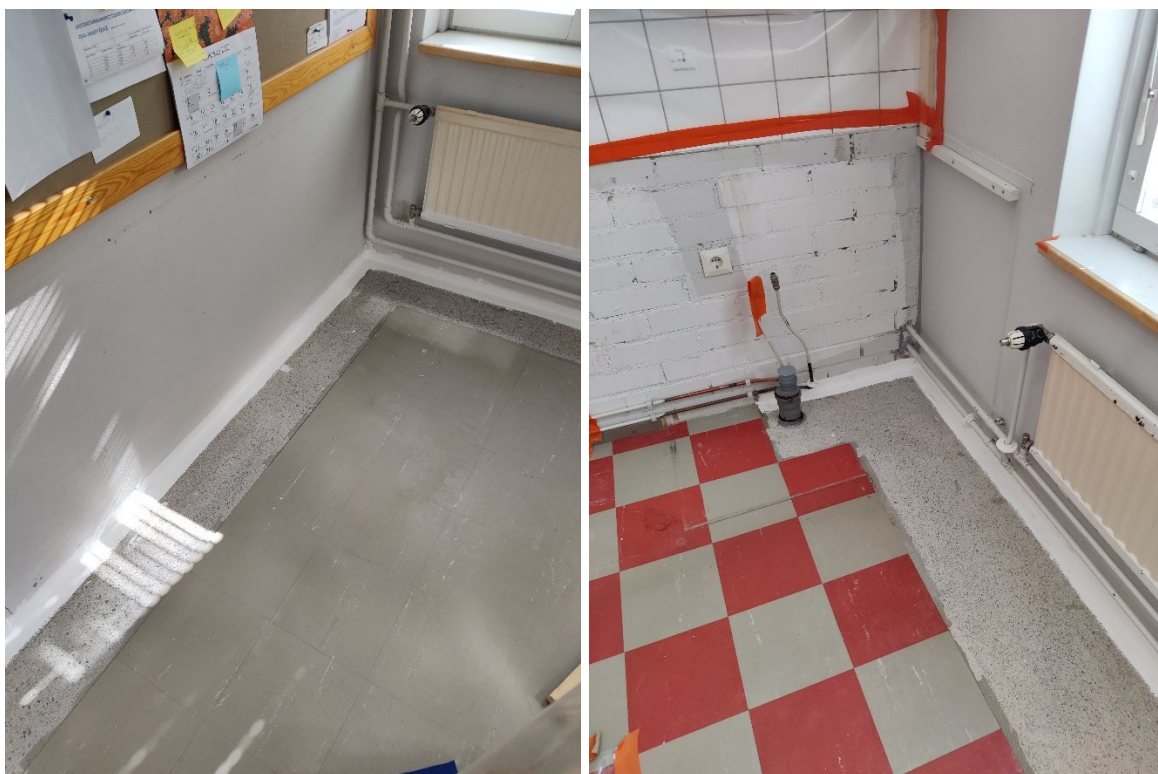
Käynnin aikaan lohkojen 1 ja 2 tiivistyskorjaukset olivat valmiita, joten samalla käynnillä katseltiin mallityö. Aistiensavaraissa tarkastelulla mallityön rakenneliittymien tiivistys oli onnistunut hyvin eikä työalueilla näkynyt rakoilua (kuvat 20 ja 21) tai muuta huolimattomuutteen viittaavaa. Lisäksi huoneilmasta oli hävinnyt maakellarimainen haju, joka viittaa vahvasti siihen, että ulkoilmalla ei ole enää hallitsematonta kulkuyhteyttä rakenteiden epäjatkuvuuskohdista huoneilmaan. Mallityö hyväksyttiin ja tiivistyksiä jatkettiin samaa laatua ylläpitäen. Myöhemmin samalla viikolla mallityö tarkastettiin vielä valvojan toimesta merkkiainekokein ja tiivistykset todettiin vaatimukset täyttäväksi sekä tavoitellun tiiveysluokka 2:n mukaisiksi.

KUVAT 20 ja 21. Tiivistyskorjattuja rakenneliittymiä kohteen lohossa 1. Kohteen tiivistykset toteutettiin Elaproof-tuoteperheen tuotteilla. (Pesonen 2022, CC BY-SA)

Ennen tiivistyksiä kaikki tiivistettävät pinnat on puhdistettu ja vanhat tasoitteet ja kiinnitysliimat poistettu sivelyn alta huolellisesti. Pintojen mekaanisen puhdistuksen jälkeen pinnoille levitetään Elaproof-primeriä tiivistysten tartunnan ja pinnan puhtauden varmistamiseksi. Tämän jälkeen pinnoille levitetään Elaproof-sively, jonka päälle levitetään tukikangas ja sen päälle vielä uusi sively (kuva 22). Edellisten kuivuttua pinnalle levitetään vielä yksi sivelykerros (kuva 23). Jälkimmäistä sivelykerrosta ei ole korjaussuunnitelmissa vaadittu, mutta se on Tilakeskuksen työnjohtajan oma lisäys kalvopaksuuden maksimoimiseksi tiivistettävillä alueilla.

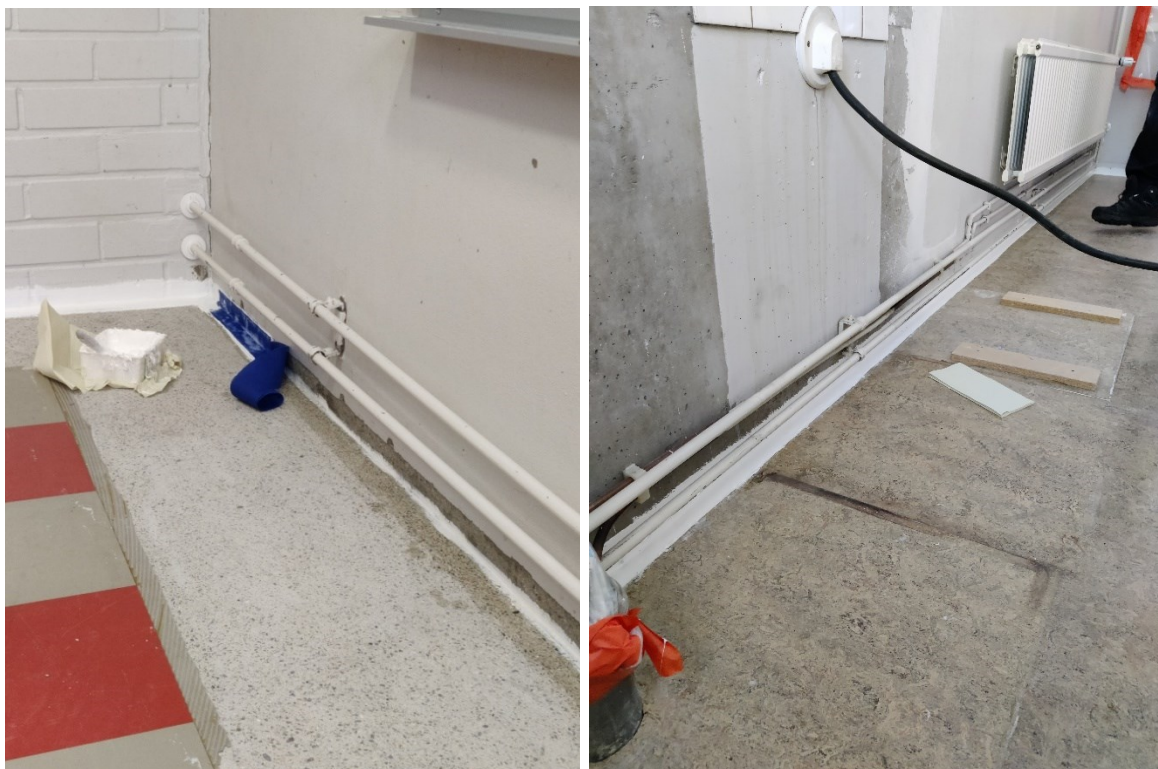
KUVAT 22 ja 23. Kuvassa 22 rakenneliittymän tiivistys käynnissä kohteen lohkoissa 3. Kuvassa 23 valmiiksi tiivistetty ulkoseinän ja alapohjan välinen liittymä iltapäiväkerhon tiloissa. (Pesonen 2022, CC BY-SA)

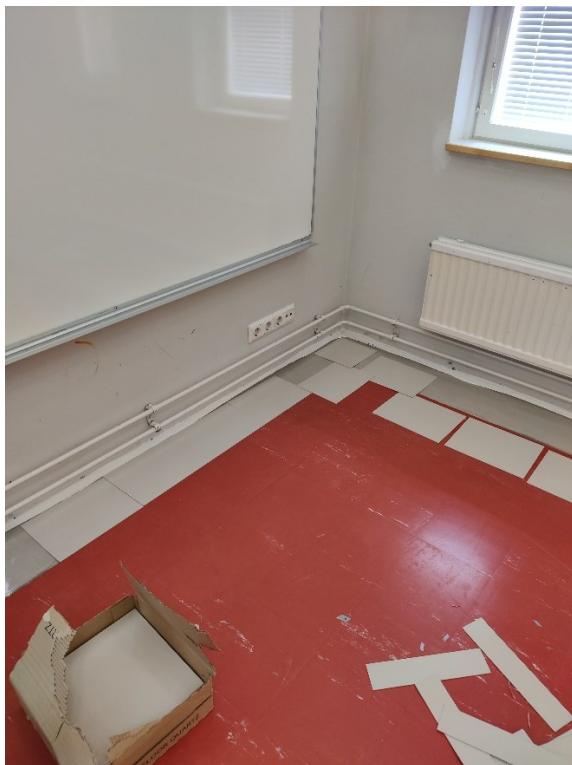
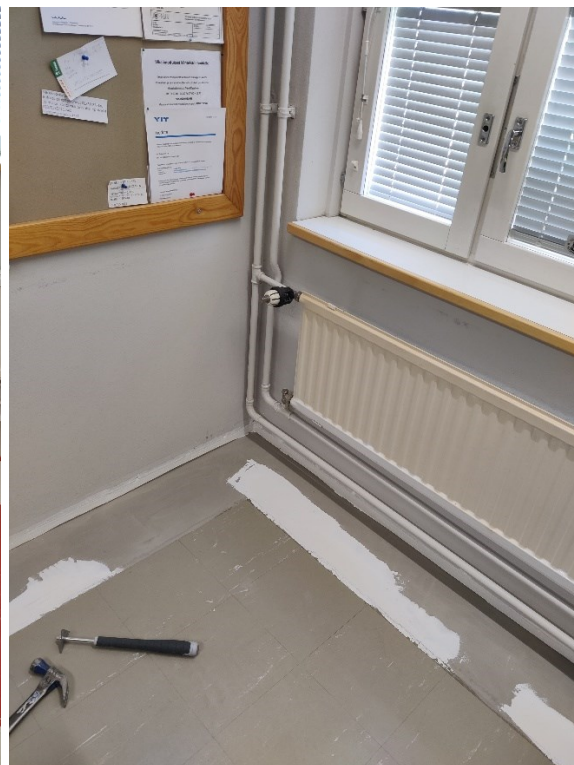
KUVAT 24 ja 25. Pintojen ennallistaminen käynnissä kohteen lohkoissa 2 ja 3. (Pesonen 2022, CC BY-SA)

Ennen uusien pintamateriaalien asentamista, lattioiden hiotuille alueille asennettiin uusi tasoite, jotta uudet pinnat ovat samassa tasossa entisten kanssa. Myös seiniä tasoiteltiin, jotta maalissa ei näy silmiinpistävää eroa valmiissa pinnassa. Tätä vaihetta kohteella oli toteuttamassa tilakeskuksen omat maalarit (kuva 24 ja 25).

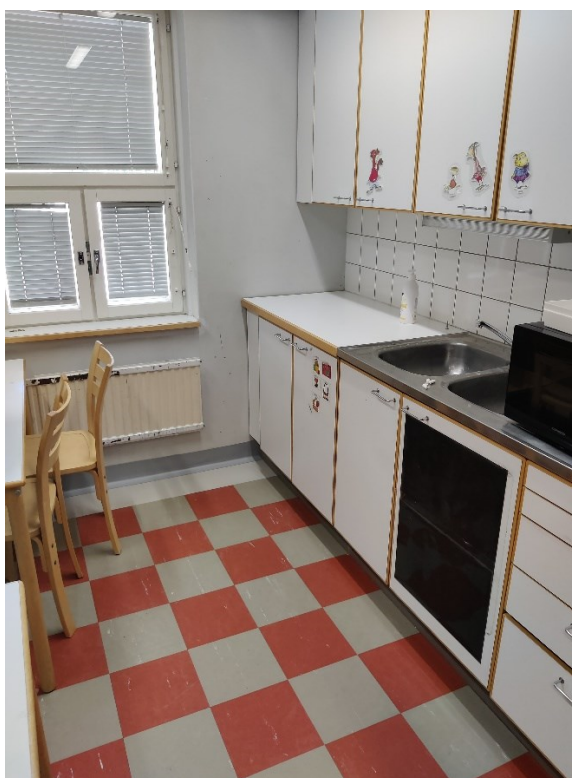
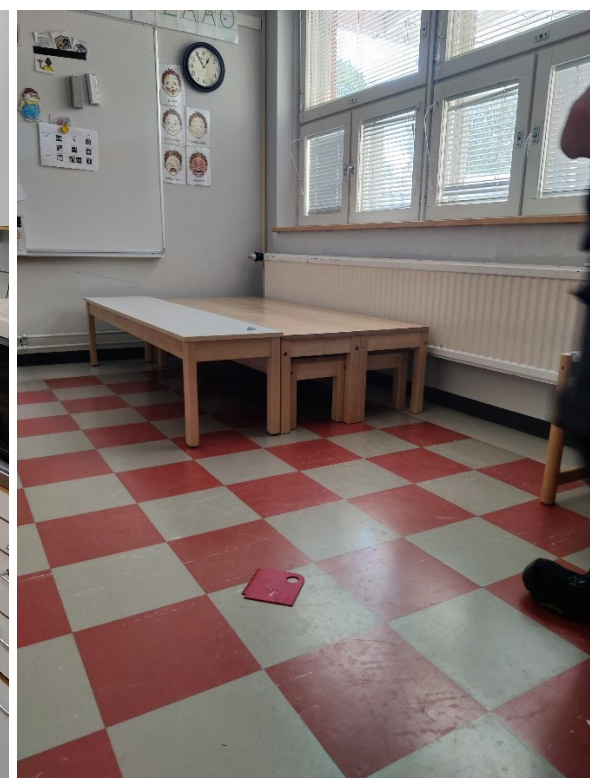
KUVAT 26 ja 27. Tiivistyskojauksen jälkeen valmiiksi ennallistettuja sekä siivottuja alueita päiväkodin tiloissa. (Pesonen 2022, CC BY-SA)

Pääsääntöisesti tiivistyskorjatut alueet ovat kohtuullisen siistejä vaikkei lattioiden väri olekaan sama enää ennallistetuissa pinnoissa. Kynnyslistana kohteessa on korkea muovilista, jonka taakse tiivistetyt alueet jäävät siististi piiloon (kuvat 26 ja 27).
