OULUN PIHA- JA KATUALUEIDEN VAURIOTUTKIMUS

Eero Timonen
Opinnäytetyö
Kevät 2014
Rakennustekniikan koulutusohjelma
Oulun ammattikorkeakoulu

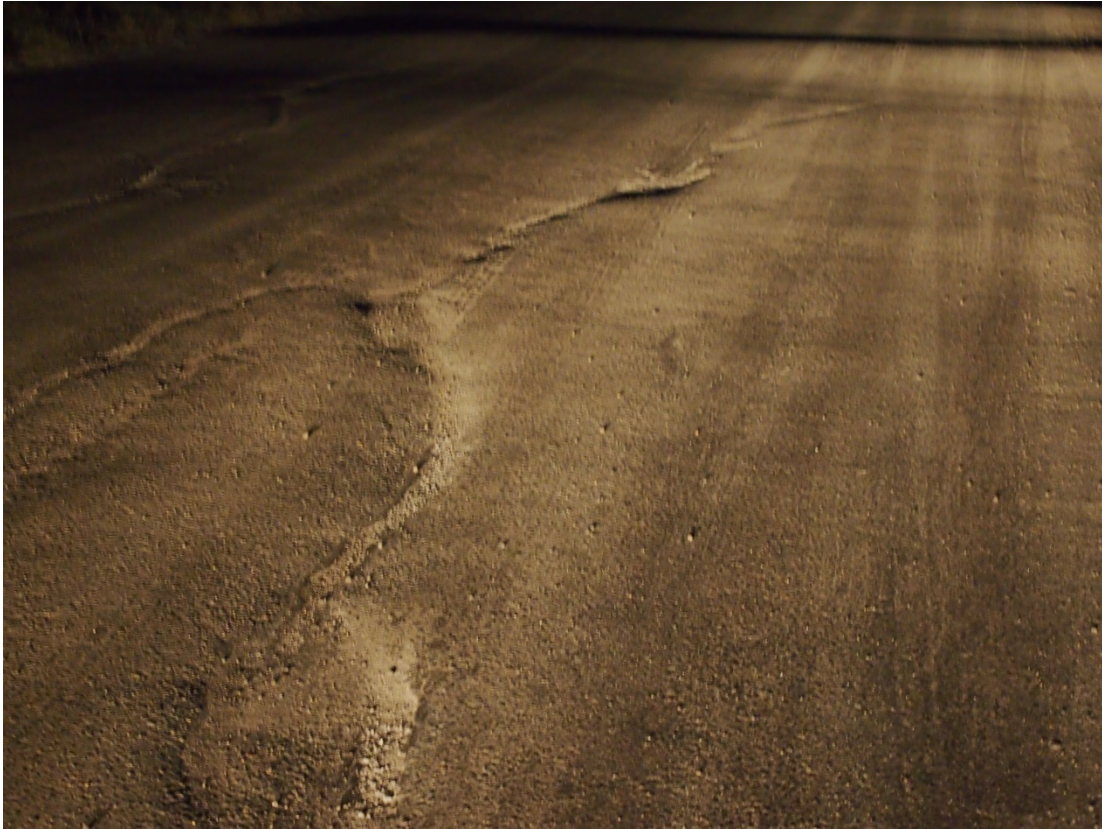
Tyypillinen halkeama on pituushalkeama, jossa on myös vähän vinohalkeamaa (kuva 1). Halkeama on syntynyt keskelle tietä, joka johtuu siitä, että routanousuero tien keskellä ja reunalla on tarpeeksi suuri. Tämän tyyppisiin halkeamiin vaikuttavat myös kadun kapeus ja jyrkkäluiskaisuus. (Rantanen 2005, 2.)

Kuvassa 1 näkyy taustalla myös poikkikadun mittainen suuri kohouma. Tämän tyyppinen vaurio on oletettavasti seurausta siitä, että kadun alle on perustettu rumpuputki, jonka alapuolelle tiivistetty murskepeti on pitänyt korkeusasemansa muun ympäröivän kadun osan menettäessä kantavuutensa. Kuvassa 2 esiintyy hyvin leveitä pituushalkeamia sekä tien keskellä että laidalla. Tämän tyylliset leveät pituushalkeamat ovat kadun käyttäjälle jo todella haitallisia.

KUVA 1. Pituus- ja vinohalkeama (Eero Timonen)

Roudan voimakkuuteen ja sitä kautta halkeamin syntyyn voidaan vaikuttaa, kun noudatetaan routanousun mitoituskriteerejä sekä raja-arvoja. Kosteusoloiltaan poikkeavat kohdat kuivatetaan ympäristön kaltaiseen tilaan. Katurakenteen mitoituksessa tulee huomioida pohjamaan painuminen, pohjamaan tai rakennekerrosten routiminen, päällysrakenteen sidotun yläosan kuormituskestävyys ja rakennekerrosten pysyvä deformatioituminen. Halkeaman tyyppisiä vaurioita pystytään korjaamaan esimerkiksi halkeamia bitumoimalla riippuen vaurion suuruudesta. Suuri vaurio voi johtaa rakenteen uusimiseen kokonaan.

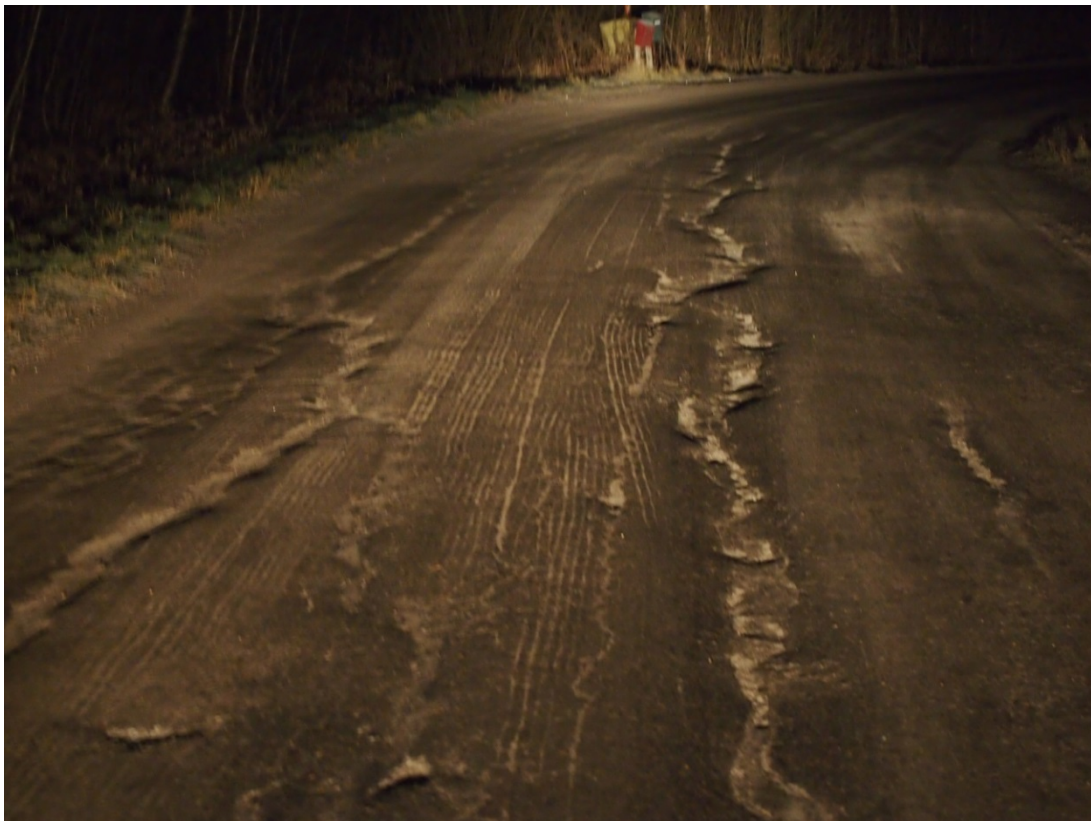
KUVA 2. Leveitä pituushalkeamia tien keskellä ja laidalla (Eero Timonen)

Seurauksena halkeamista alkaa katurakenteen rappeutuminen, kun esimerkiksi sadevedet pääsevät halkeamia pitkin helposti rakenteeseen. Halkeilu myös lisää katurakenteen pinnassa olevan vajoveden pääsemistä rakenteeseen. Rakenteessa olevan veden määrä kasvaa, joka on suoraan verrannollinen suurempiin routavaurioihin ja katurakenteen yleiseen huonontumiseen. Halkeamasta seuraa myös kulumista, joka johtaa yhä suurempiin halkeamiin vaikeuttaen kadun käyttöä entisestään.

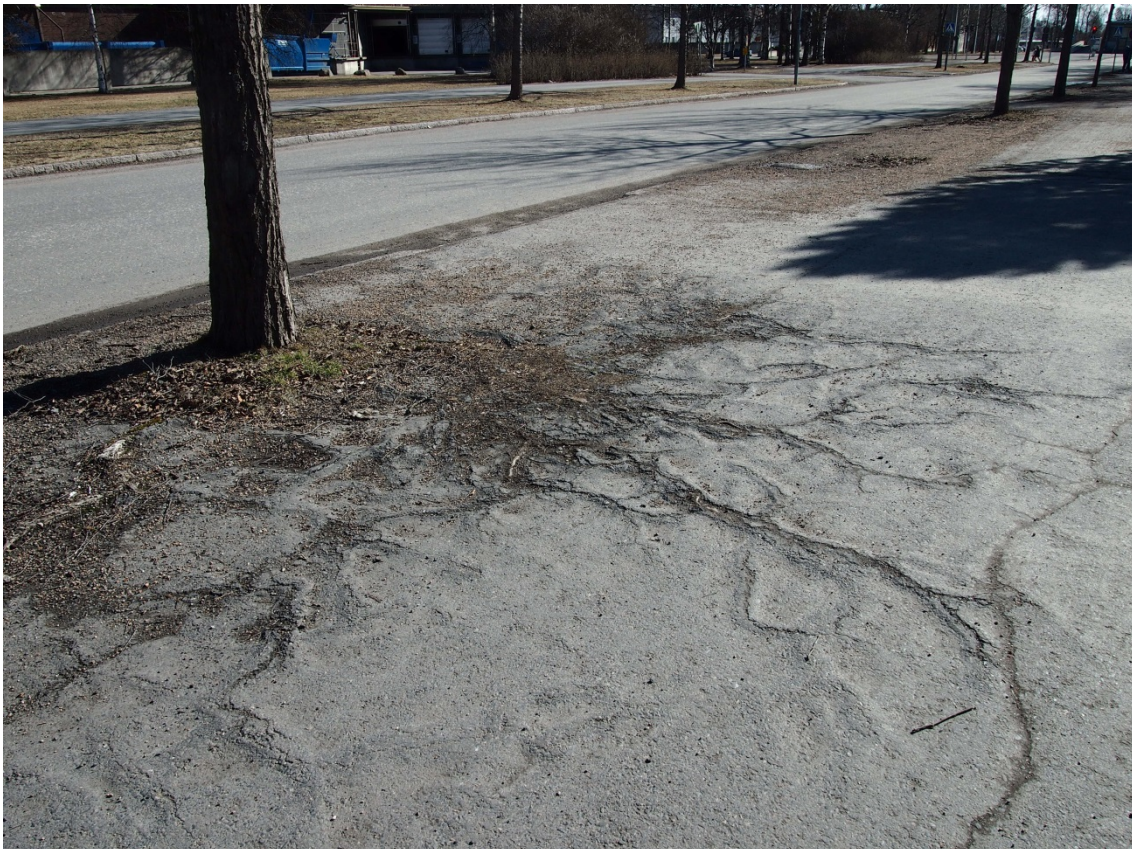
Halkeamia esiintyy myös alueilla, joissa katurakenteen välittömässä läheisyydessä on muun muassa puuistutuksia. Kuvassa 4 on havainnollistettu tällainen tilanne. Puiden juuret ovat nousseet liian lähelle katurakenteen pintaa ja aiheuttaneet vaurioita päällysteen pinnassa. Myös kasvillisuuden aiheuttamien vaurioiden syntymisen minimoiminen on mahdollista riittävällä suunnittelulla. Jos puuta tai muuta kasvillisuutta on istutettu päällysteisille alueille, oli kyseessä joko sidottujen tai laatoitettujen päällysteiden alue, tulee puiden kasvualustaksi tehdä kantava kasvualusta, joka on havainnollistettu kuvassa 3. Kantava kasvualusta on painumaton ja routimaton. Se myös mahdollistaa puun juuriston kasvun. Minimileveytenä kantavissa kasvualustoissa käytetään 3 metriä. (RIL 234-2007. 2007, 71.)

KUVA 4. Puun juuriston aiheuttamia halkeamia päällysteessä (Eero Timonen)

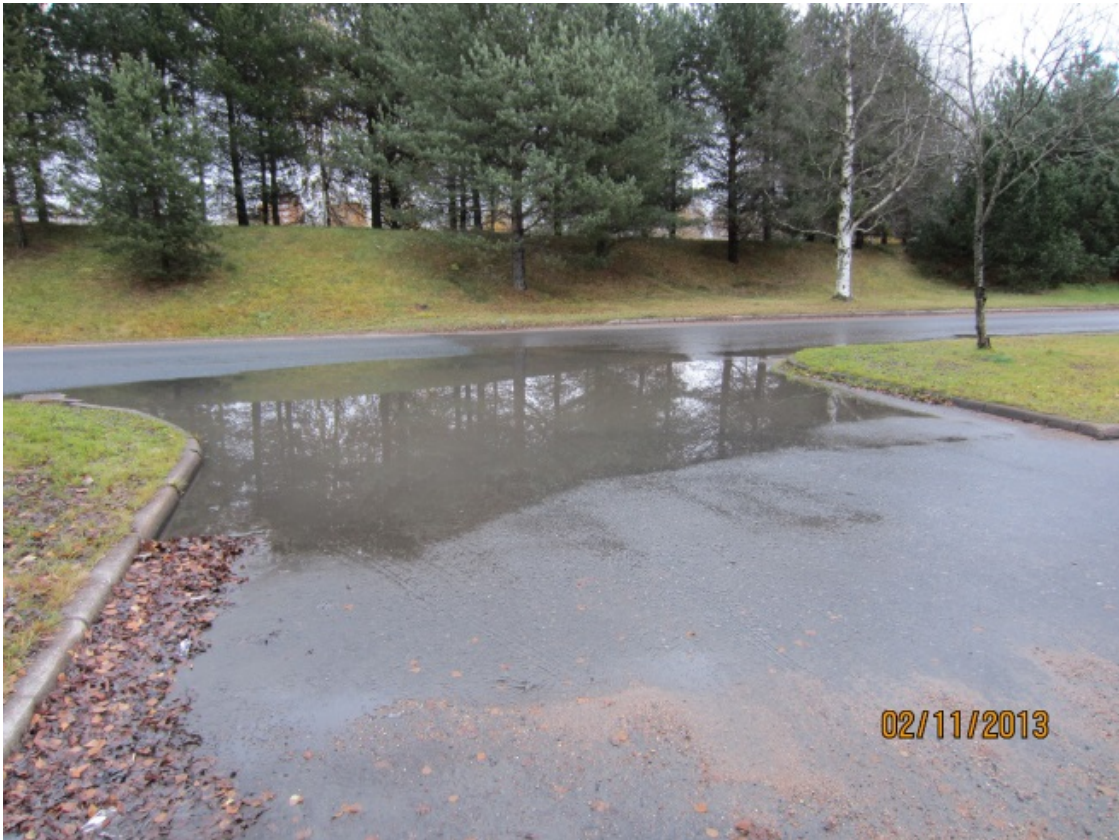
Esimerkki tapauksessa (kuva 5) on kyseessä Ouluhallin parkkialueen liittyminen katuun. Risteykseen on syntynyt painuma-alue, joka on kerännyt laajalti vettä. Kyseessä voisi olla tapaus, jossa kadun ja parkkialueen alusrakennekerrosten erot ovat aiheuttaneet epätasaista painumaa muuttaen sadevesiviemärien kulkusuuntaa. Seurauksena on viemäreiden tukkeutuminen. Suunnitteluvaiheessa tulisi ottaa huomioon parkkialueen kaltevuus, joka on saatettu määrittää liian pieneksi. Myös kaivojen määrä voi olla liian pieni.

Putkivaurioiden yhteydessä pitää myös huomioida, että korjaaja on saattanut täyttää kaivannon aiempaa paremmalla ympärystäytämateriaalilla, mikä johtaa siihen, että ympärystäytön kohdalla ei tapahdu routanousua. Muun ympäröivän alueen routiessa putkilinjan kohdalle syntyy kuoppa kevät talvella, jolloin routanousut ovat suurimmillaan.

KUVA 5. Painuma liittymässä (Eero Timonen)

Kun painumavaurio korjataan, tulee selvittää, kuinka suuria toimenpiteitä vaurio vaatii. Voidaanko vaurio korjata vain täytöllä vai tarvitaanko mittavampia kunnostustoimenpiteitä, kuten pohjanvahvistus. (Rantanen 2005, 5.)

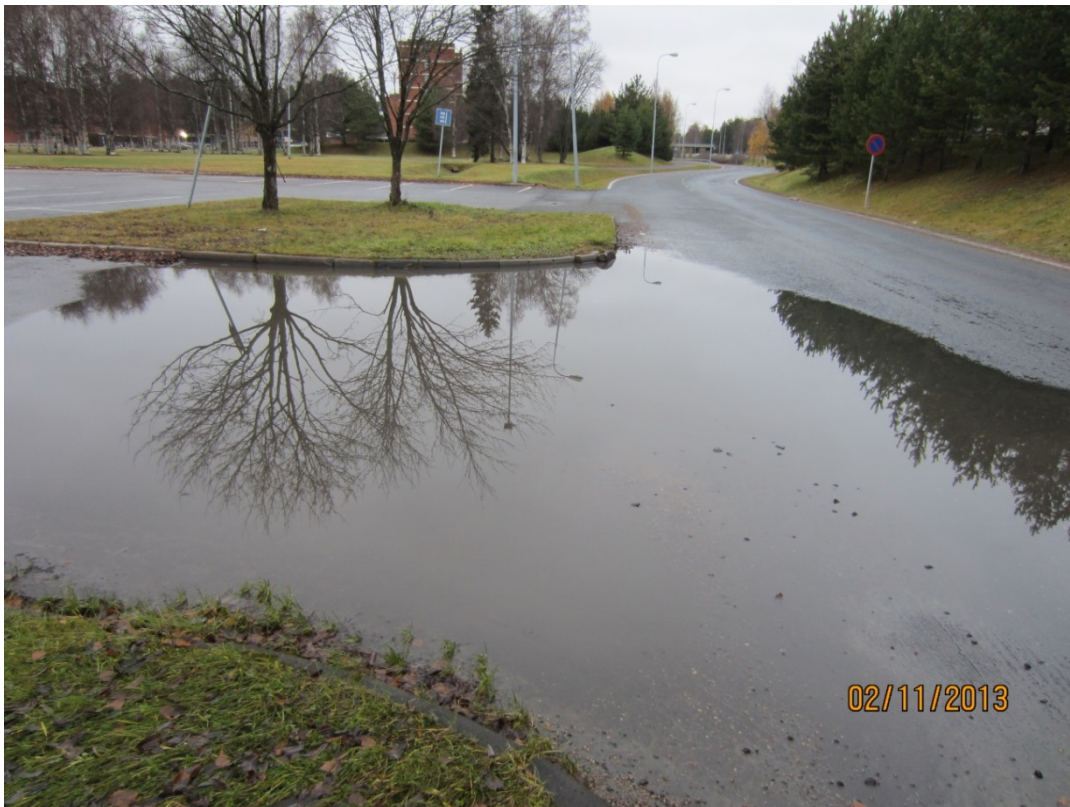
KUVA 6. Kyseessä sama liittymä kuin kuvassa 5

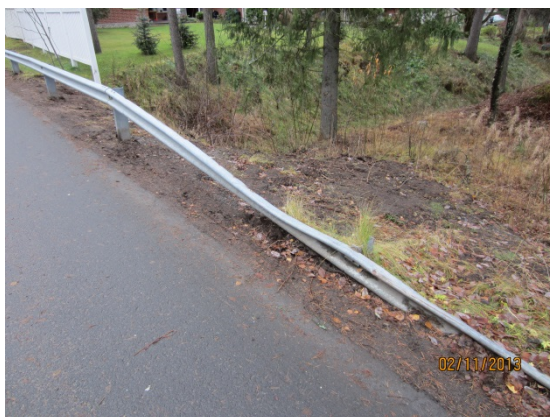
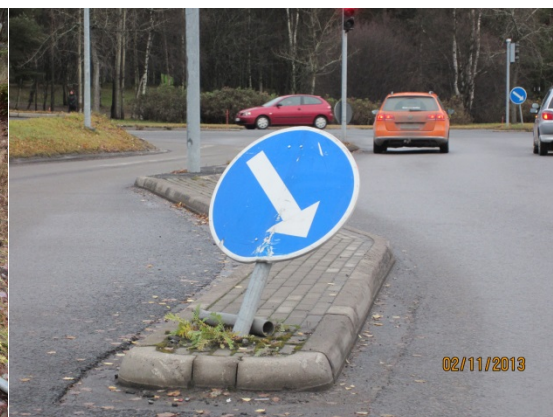
Kunnossapidon aiheuttamia vaurioita syntyy pääosin, kun kunnossapidettävät alueet on hoidettu liian isoilla ja raskailla laitteilla. Kuvissa 7 ja 8 näkyy tilanne, jossa mahdollisesti kunnossapito on aiheuttanut vaurioita. Taulukko 2 esittää huoltoajoneuvoja ja niiden sopivuutta kadun huoltoon.

KUVAT 7 ja 8. Kuvissa kunnossapidosta syntyneitä vaurioita (Eero Timonen)

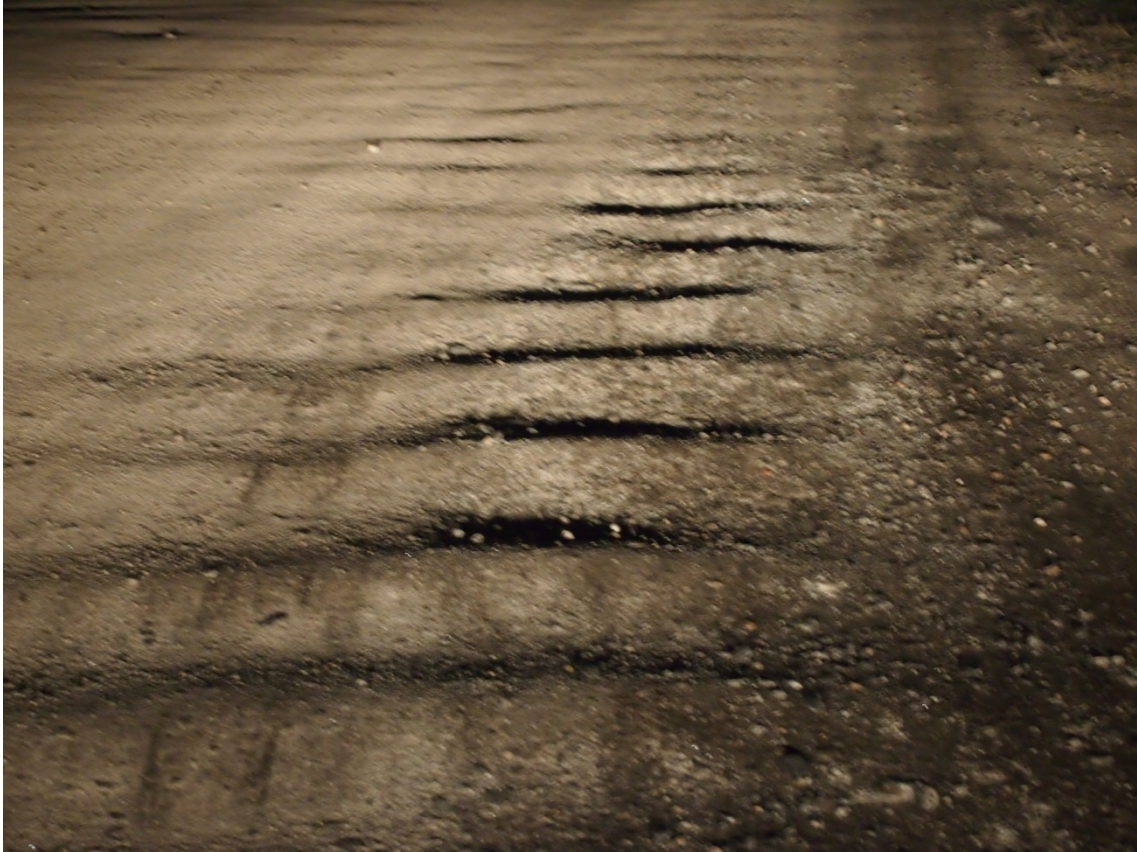
Sorapäälysteisten katujen ja alueiden ongelmia ovat nopeat pinnan kunnan huonontumiset. Rasitusta syntyy ennen kaikkea silloin, kun vesipitoisuudet rakenteessa kasvavat liian suuriksi. Veden pitoisuus rakenteessa on suurimmillaan keväisin, syksyisin ja alkutalvella. Kuivatuksen epäonnistuessa vesi jää kadun pinnalle, jolloin liikenteen vaikutuksesta kivrakeita sitovaa hienoaainesta irtoaa siirtyen hiljalleen kadun reunaan. Tästä seuraa syviä yksittäisiä reikiä muodostaen pahimmillaan jonon. Kuivina kausina, esimerkiksi kesällä, tämä aiheuttaa muun muassa pölyämistä. Kuvassa 10 havainnollistetaan samankaltainen tapaus, jossa on syntynyt jono reikiä. Reikiä voi syntyä myös liiallisen kuivumisen seurauksena. Aaltomainen epätasaisuus ja urat ovat myös seurausta kuivumisesta. Asfalttipintaisilla alueilla reikä voi muodostua muun muassa siitä syystä, että roudan aiheuttama maan liike saa rummun renkaat liikkumaan sen verran, että rummun päällä olevaa maa-ainesta tippuu runkoon. Ajan myötä se näkyy pintakerroksessa reikänä. (Sorateiden kunnossapito. 2014.)

KUVA 10. Sorapäällysteinen kadun osa, jossa paljon reikiä (Eero Timonen)

Reiät ovat pitkälti sorateiden ongelma. Näitä ongelmia pystytään vähentämään keväisin hyvällä kunnossapidolla. Kevään kunnossapidolla ehkäistään pintakellikon haittoja, huolehditaan tien pinnan tasauksesta, kuivatuksesta ja kulutuskerroksen muotoilusta. (Sorateiden kunnossapito. 2014.)
