Sisäilmaongelmaisen majoitus- rakennuksen tiivistyskorjaus

Tuomas Heikkinen

OPINNÄYTETYÖ
Maaliskuu 2023

HEIKKINEN, TUOMAS:
Sealing Repair of an Accommodation Building with Indoor Air Problems

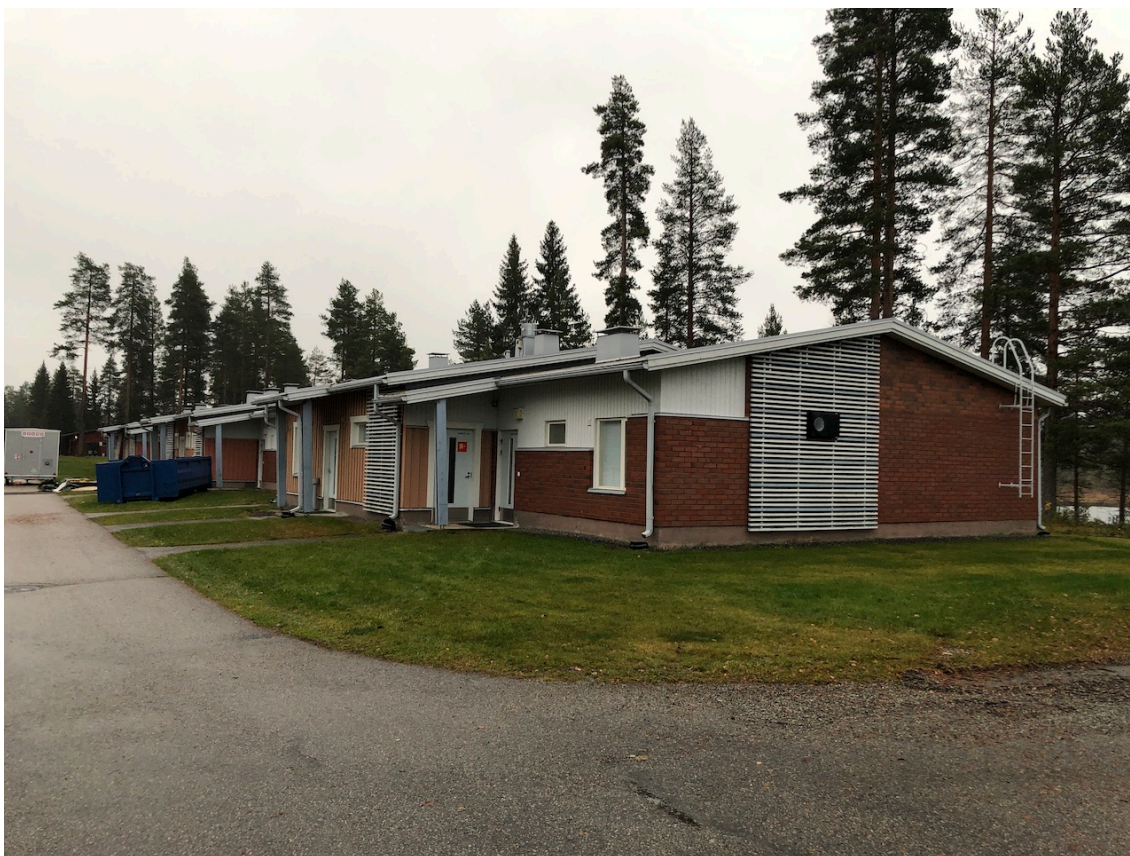
KUVA 1. Tiivistyskorjauksen kohde

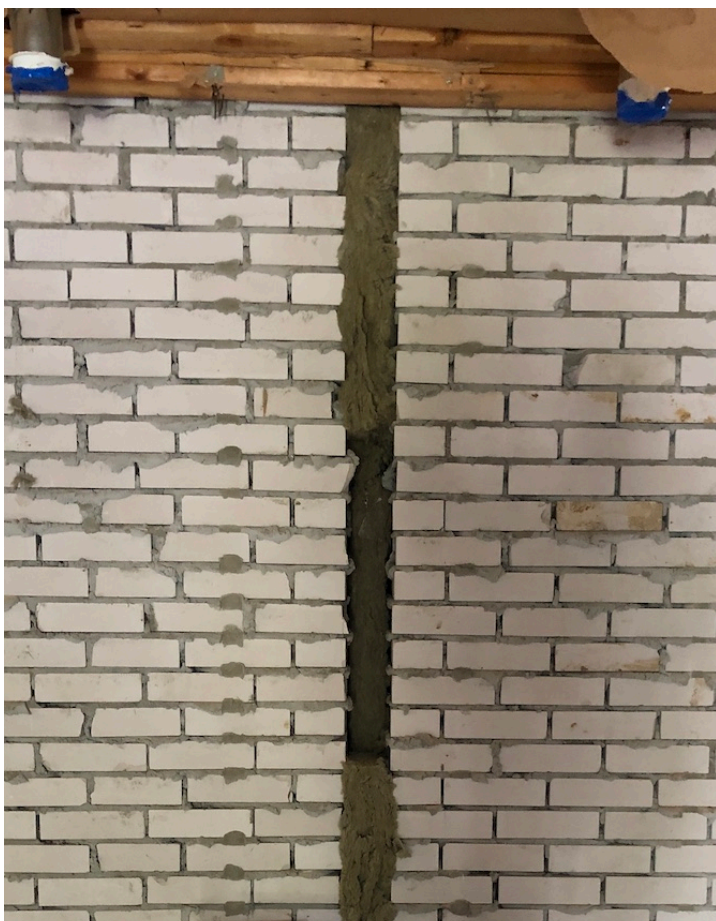
Kiinteistön ilmapaine-erojen tutkimisella oli todettu tilojen olevan usein pahasti alipaineisia ja korvausilman huomattiin tulevan esim. väliseinien sähkörasioiden kautta tuoden aistinvaraisesti todettavaa pahanhajuista ilmaa asuintiloihin. Aistinvaraisten huomioiden lisäksi homekoiratutkimus merkkasi useita kohteita sisä- ja ulkoseinissä, joissa oli syytä epäillä ongelmaa. Väliseinät, joista pahanhajuista ilmaa virtasi asuintiloihin, olivat vanhoja perheasuntoja erottavia rakenteita (kuva 2). Rakenteellisesti nämä olivat muurattuja tiiliseiniä, jotka toteutettu molemminpuolisella tiilellä ja välissä villa. Seinät nousevat harjakatoksi korotettuun yläpohjan alatasoon ja seinän sisälle pääsee virtaamaan ilmaa yläpohjasta aina betoni-laattaan saakka. Purkuvaiheessa havaittiin näiden tiiliseinärakenteiden sisäpuoliset osat ja villat olevan voimakkaasti pahalle haisevia.

KUVA 2. Tiiliväliseinärakenne

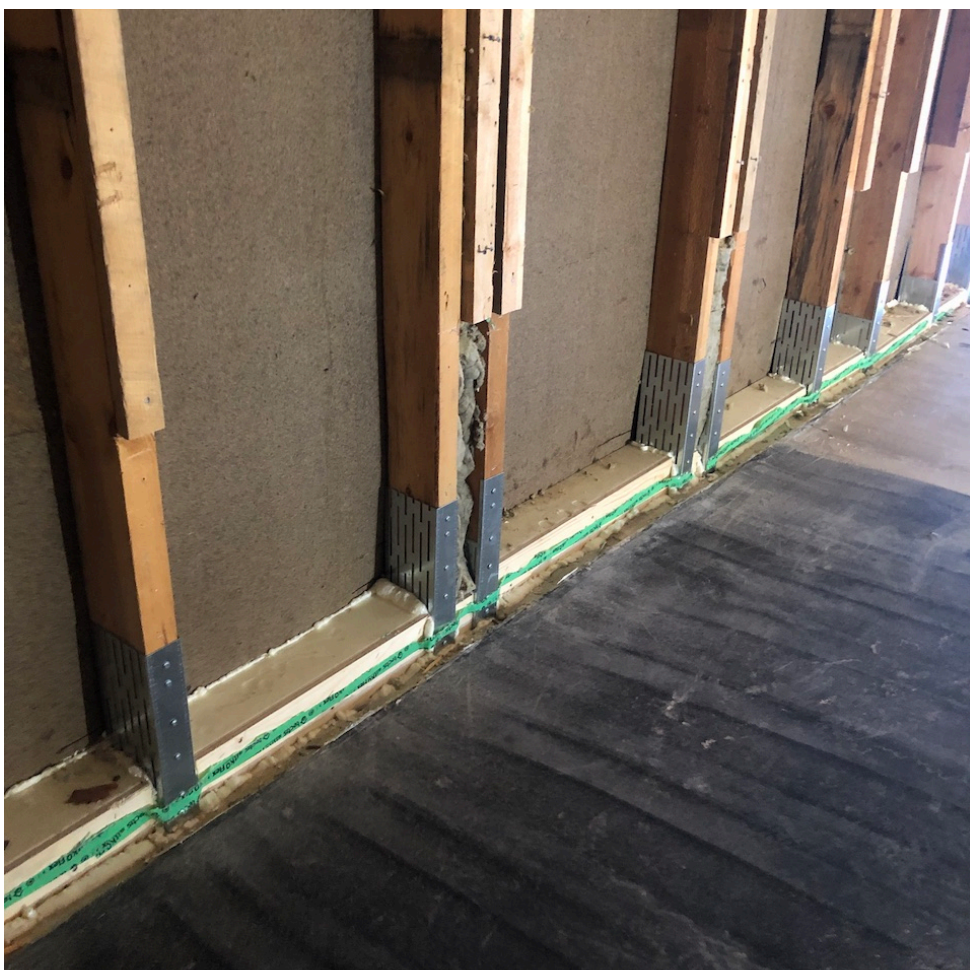
Seurattavassa kohteessa sisäilmaa kohentavia korjauksia oli tehty ja osa aiemmin tehdyistä korjauksista (mm. seinien kengitys) hyödyttävät rakenteellisesti ja taloudellisesti (kuva 5). Kaikkia aiemmin investoituja ja toteutettuja korjauksia ei kuitenkaan pystynyt hyödyntämään, kuten esim. kapselointikorjauksessa tehdyt työt lattiapinnoissa jouduttiin purkamaan kokonaan.

KUVA 5. Aiemmin tehty ulkoseinien kengitys

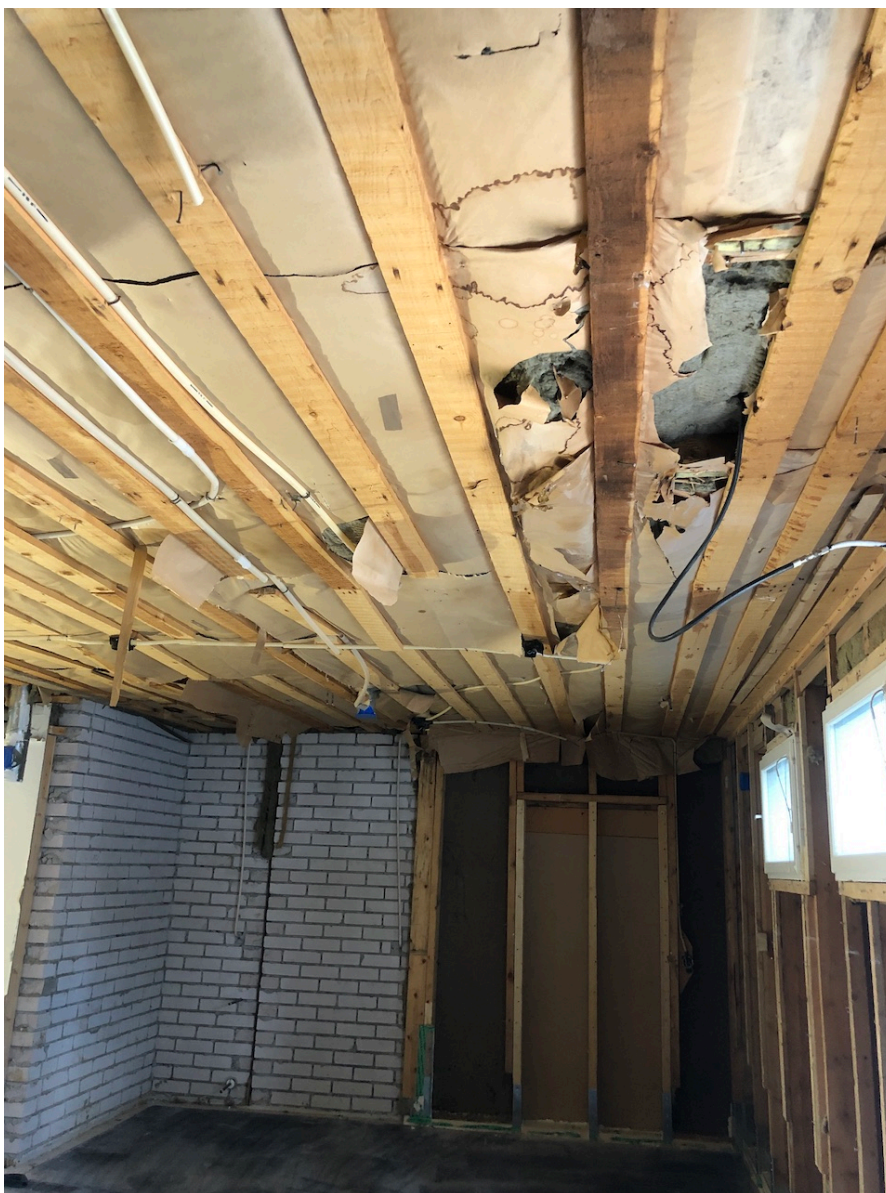
Purkamisessa avautuneet rakenteet olivat odotetussa kunnossa. Yläpohjasta kokonaan puuttunut höyrynsulkumuovi ohjasi tiivistyskorjauksen ulottumaan sisäkattojen täydelliseen uudelleen rakentamiseen (kuva 6). Puretun sisäkaton koelaukuissa havaittiin mikrobikasvua ja höyrynsulku tiiviiksi korjatessa ongelma poistui.

KUVA 6. Yläpohjan alapinta ennen remonttia

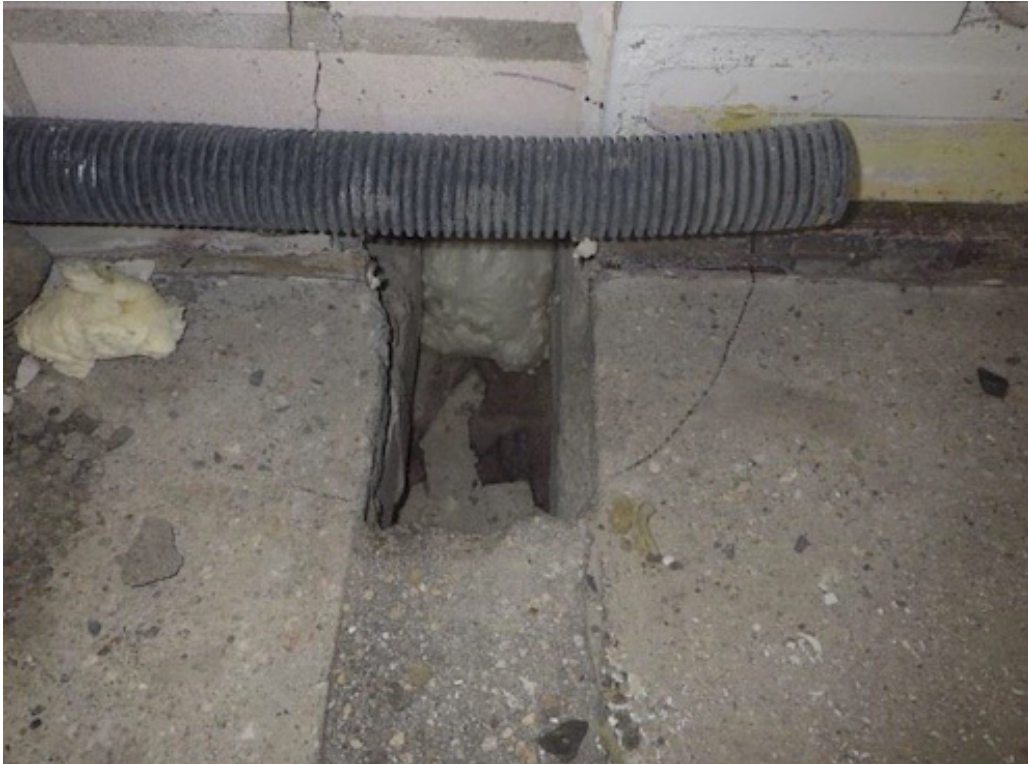
Muutoin purkamisessa paljastuneet huomioitavat kohteet olivat rikkoontunut tuulensuojalevy, betonilaatanhalkeamat, betonilaatassa sisällä olevien eloperäiset materiaalit (kuva 7) ja tiilimuurattujen seinien sisällä aistinvarainen voimakas huono haju.

KUVA 7. Väliseinän alta betonivalussa ollut puu poistettu

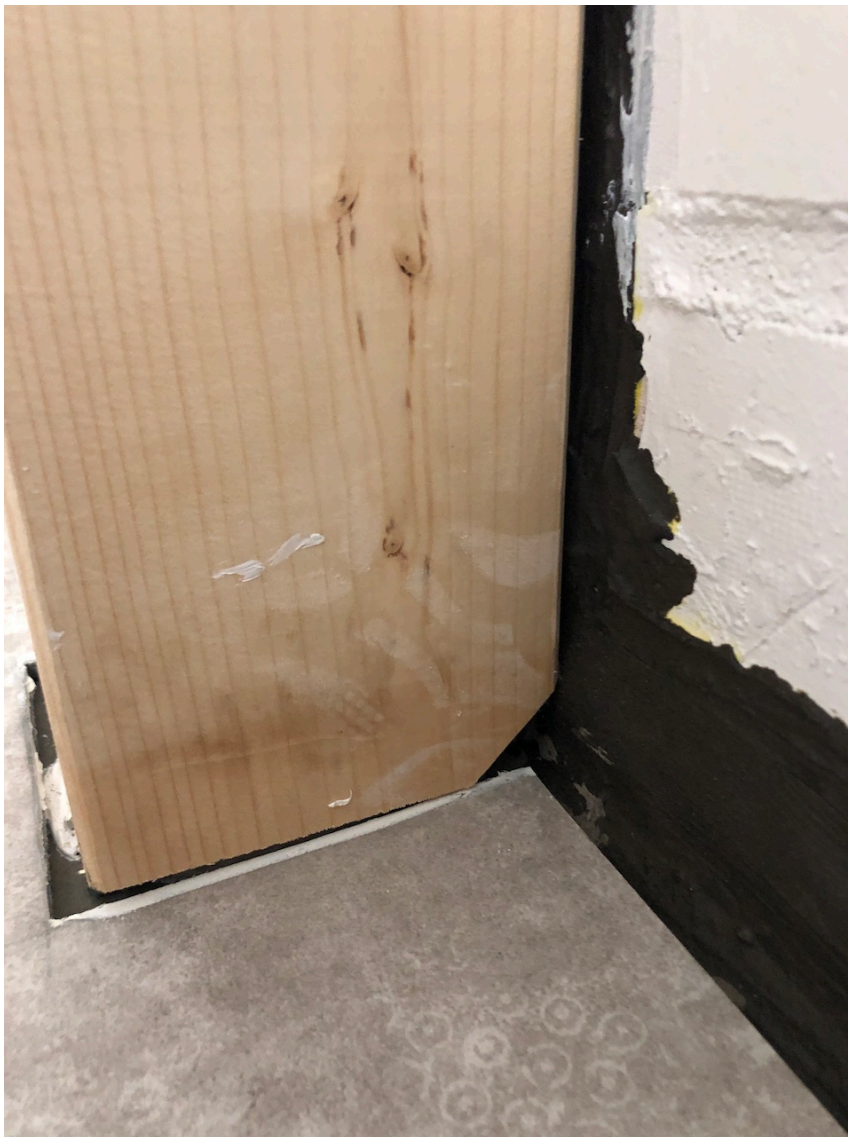
Virheitä ei välttytty ja väliseinärunkoja rakentaessa tiivistyskerros rikkoutui kahdessa kohtaa aiheuttaen ylimääräistä purkamista ja korjaamista. Huoneistojen välisien säilytettävien tiiliseinien viereen pilarin sekä väliseinärungon asentamisessa lattianrajan tiivistys vaurioitui ja vuotokohdat olivat tehtävä uudestaan tiiviiksi (kuva 8). Tämä ylimääräinen työ osoitti, kuinka huolellisesti työvaiheet on tehtävä puhuttaessa ilman tai veden kulkemisen rajoittamiseksi.

KUVA 8. Uudelleen korjattu lattia-seinäpinnan tiivistys

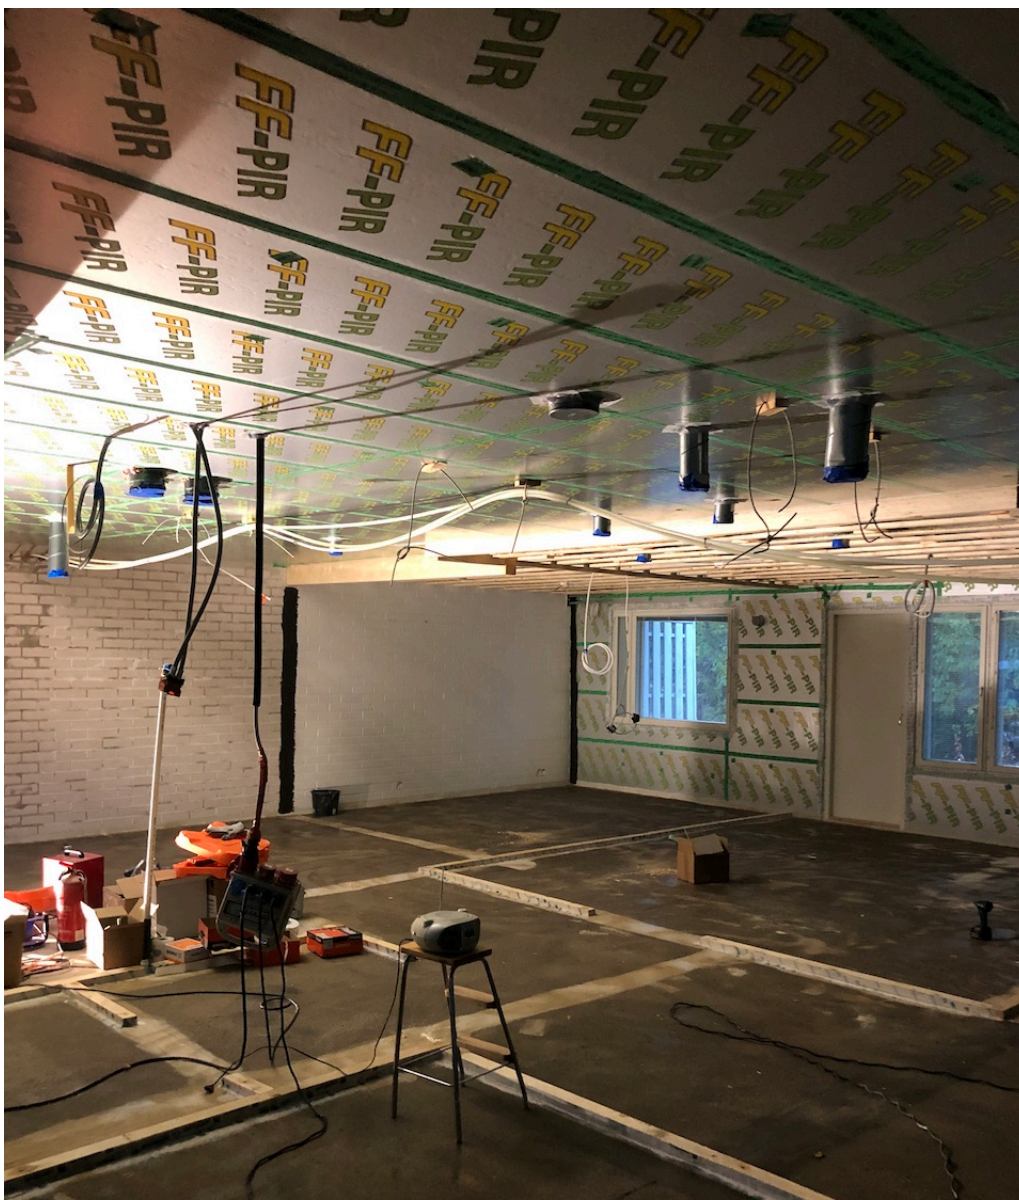
KUVA 9. Tiivistysmateriaalit asennettuna

Levytettäviin seiniin ja kattoon asennettiin polyuretaanilevyä, jolla lisäeristettiin ja tiivistettiin huonetiloja. Muuratut tiiliseinät käsiteltiin elastisella ilmatiiviillä pinnoitteella. Betonilattialaatta puhdistettiin, hiottiin, tasoitettiin ja käsiteltiin betonipinnoille 2-komponenttisiä tiiveyden sekä höyrynsulun tuottavilla valmisteilla (kuva 9).

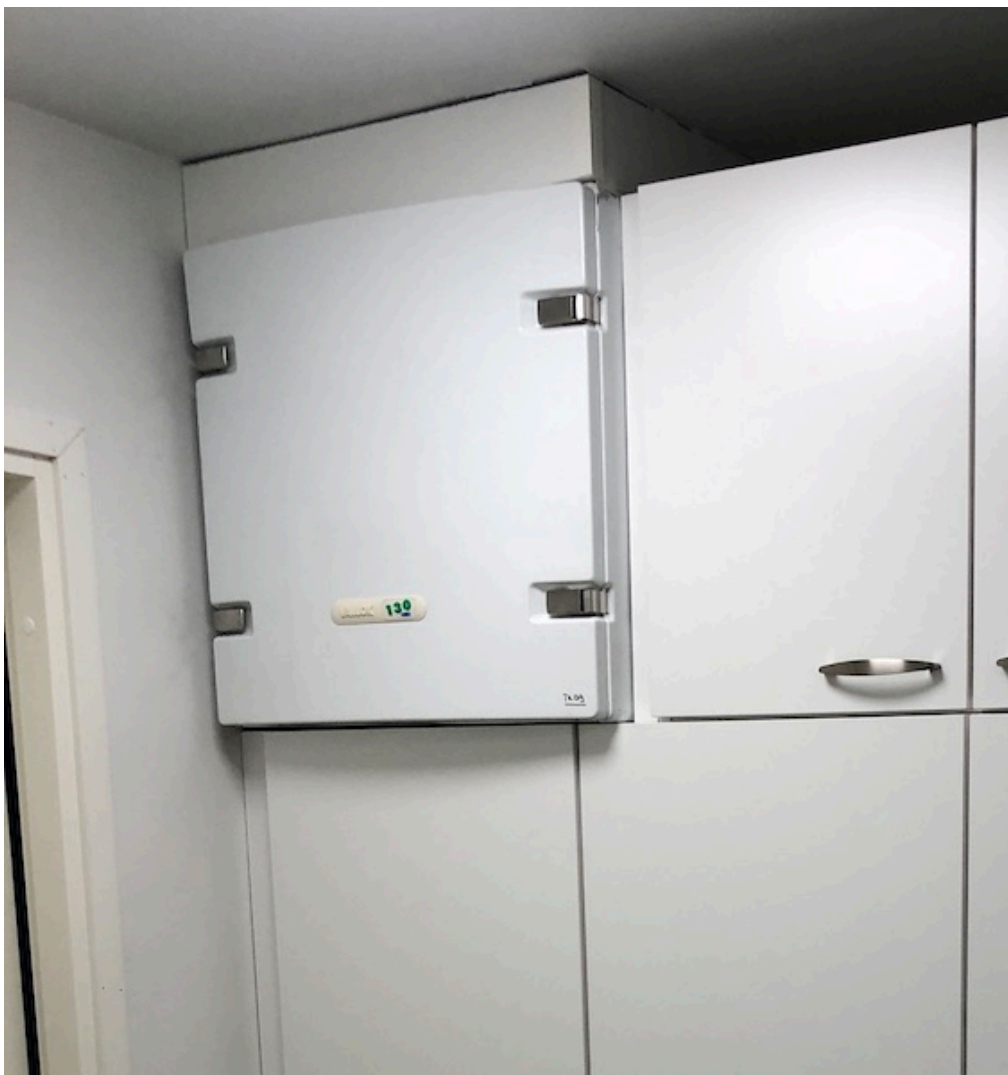
KUVA 10. Huollettu IV-kone asennettuna takaisin paikalleen

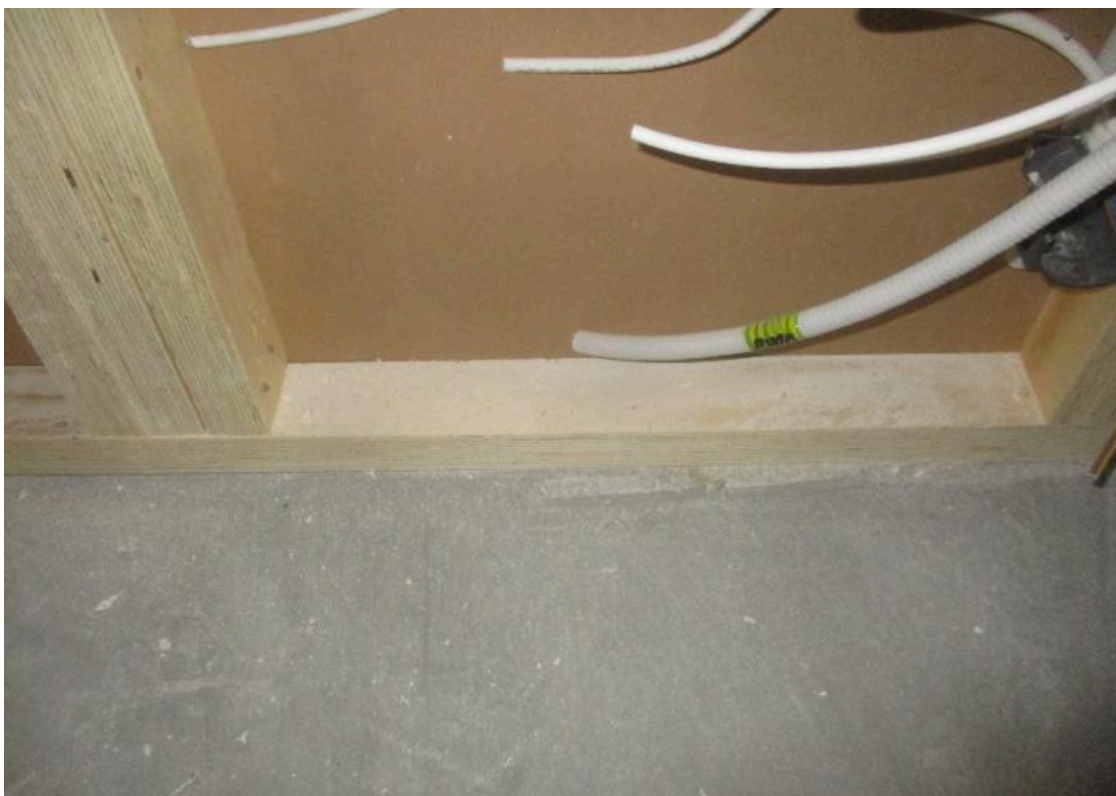
Työvaiheiden aikana pölynhallinnan tärkeyttä korostettiin ja siihen jouduttiin valvonnan puolelta kiinnittämään lisähuomiota. Pintamateriaalien asentaminen rakennuspölyjen keskellä ei ole hyväksyttävää. Väliseinien umpeen levyttäessä tulee seinärunkojen olla puhtaita (kuva 11) sekä lattiaan kelluvana asennettavan viinyylilaminaatin alle ei saa jäädä pölyä, joka voi nousta sieltä huoneilmaan lattialla liikuttaessa.

KUVA 11. Väliseinien rungoissa oleva pöly puhdistettava ennen villoitusta ja levytystä

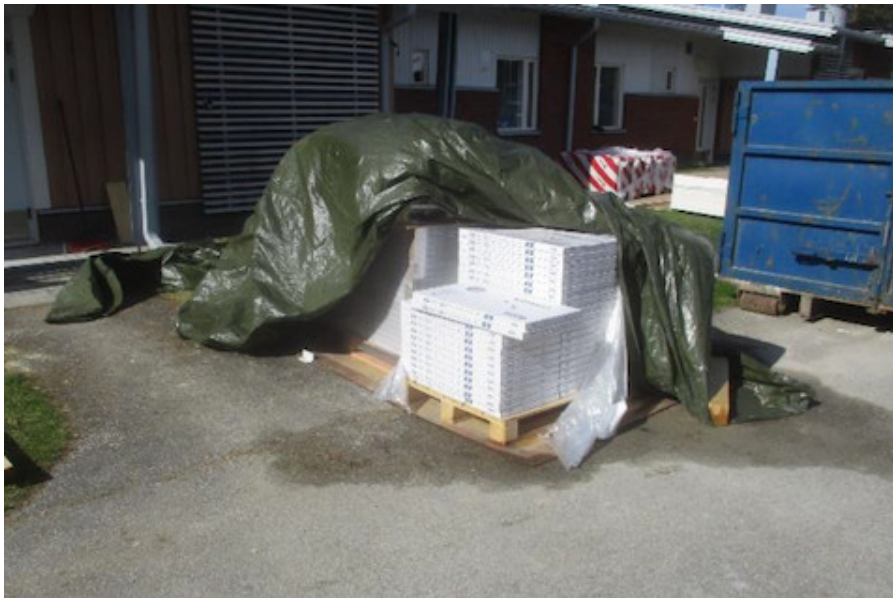
Materiaalin varastoinnissa jouduttiin kiinnittämään sisätiloihin menevään puutaran ja levyihin. Työmaalle tulevat materiaalit säilöttiin pihalla katoksessa tai hetkellisesti suojapeittojen alla (kuva 12) (kuva 13). Materiaalia oli syrjäseudulle kasvavien kuljetuskustannuksien takia järkevää ottaa kerralla enemmän. Ongelmaksi materiaalinsäilönnässä muodostuvat vaihtuvat sääolot, joiden takia puutarasta osa altistui kosteudelle ja valvoja kielsi niitä käyttämästä sisätilojen uudelleen rakentamisessa. Sisäilman korjaamiseen tähtäävässä projektissa ei haluta ottaa riskejä käyttämällä materiaaleja, jotka ovat altistuneet kosteudelle varastoinnin aikana.

KUVA 12. Vinyylilankkupaketit, villat ja kipsilevyjä säilytyksessä

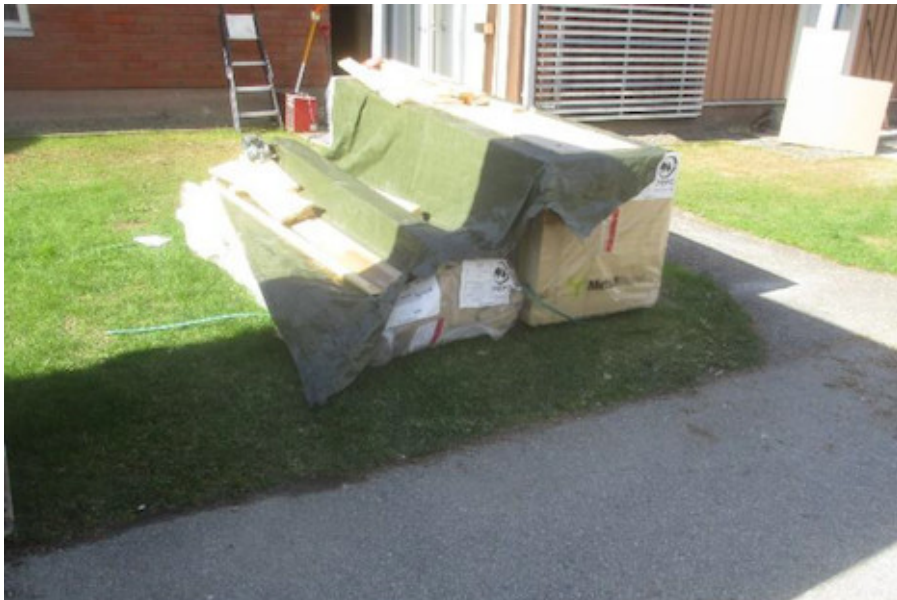
KUVA 13. Kertopuupalkit kevytpeitteen alla

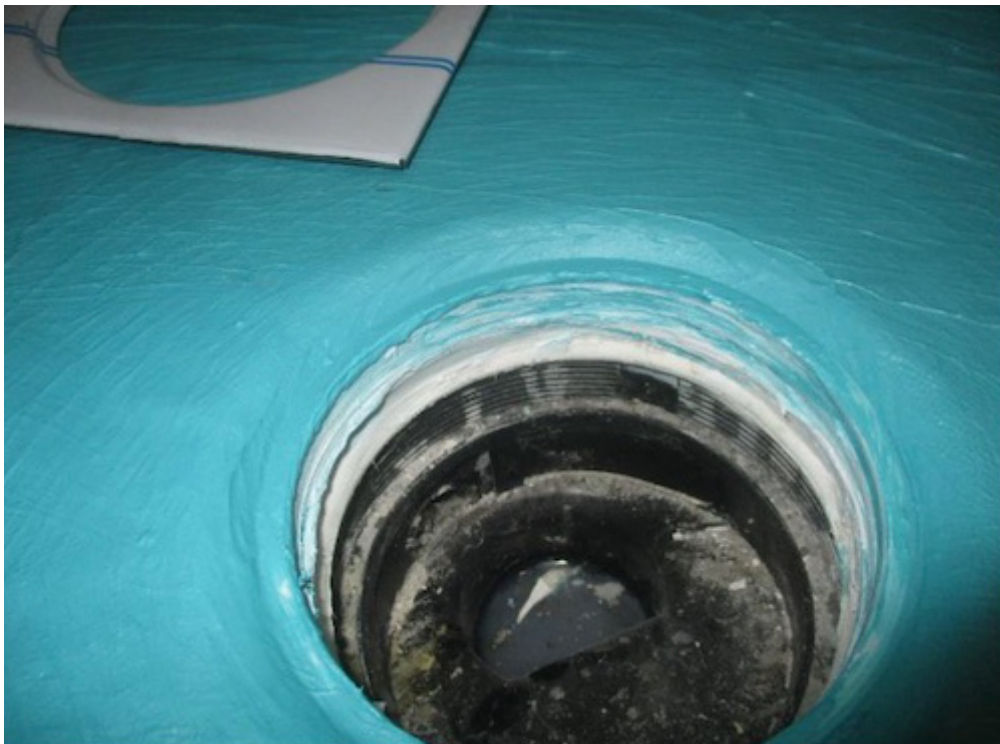
Sisäilmakorjaukseen liittyvän tiivistyskorjauksen toteutumisen valvonnan ohella tuli valvoa myös märkätilojen vesieristyksen toteutuminen vaaditulla tavalla (kuva 14). Jokaisessa pesuhuoneessa vedeneristyksen paksuuden mittaukset tehtiin ennen laatoituksen aloittamista.

KUVA 14. Vesieristeen liitos lattiakaivoon

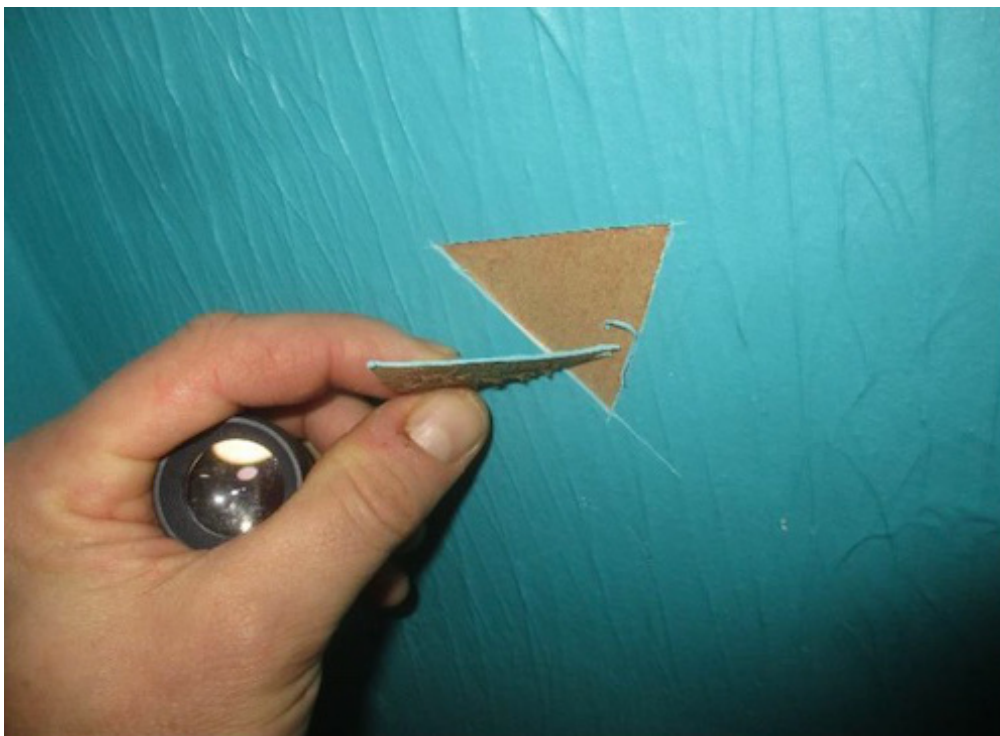
KUVA 15. Vesieristeen kalvopaksuus 0,8-1,0 mm

Erään huoneiston valvontakäynnillä pesuhuoneessa ja saunassa vedeneristykset näyttivät hyvältä ja vedeneristettä oli käytetty runsaasti. Pesuhuoneen seinästä mitattiin kalvopaksuus, jonka todettiin olevan 0,8-1 mm, eli tämä paksuus riittää hyvin lattiaan ja seiniin (kuva 15).

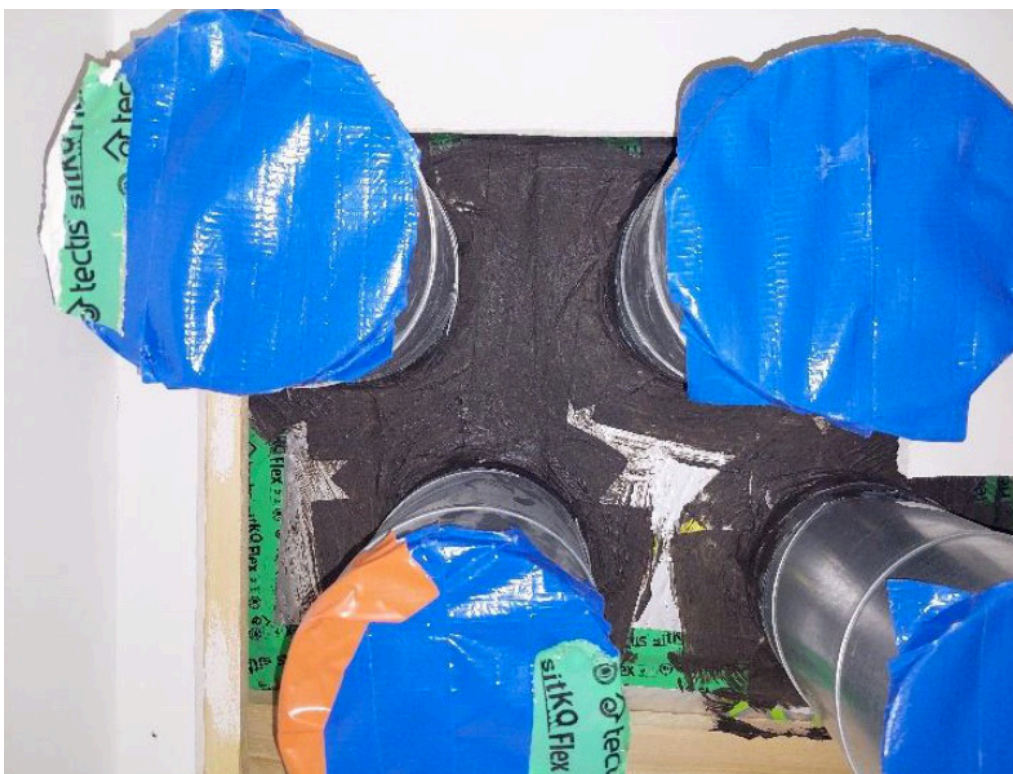
KUVA 16. IV-putket tiivistetty PIR-levyyn Ardex 8+9 vedeneristeellä

Kohteessa vedeneristysmassaa käytettiin putkiläpivientien, lattian saumakohtien sekä lattian ja seinien liittymien tiivistämiseksi (kuva 16). Tuotetta käytettiin tarvittaessa yhdessä vahvikekankaan kanssa, jolla sauma- ja liittymäkohtien tiiveyden kestävyyttä pyritään parantamaan (kuva 17).

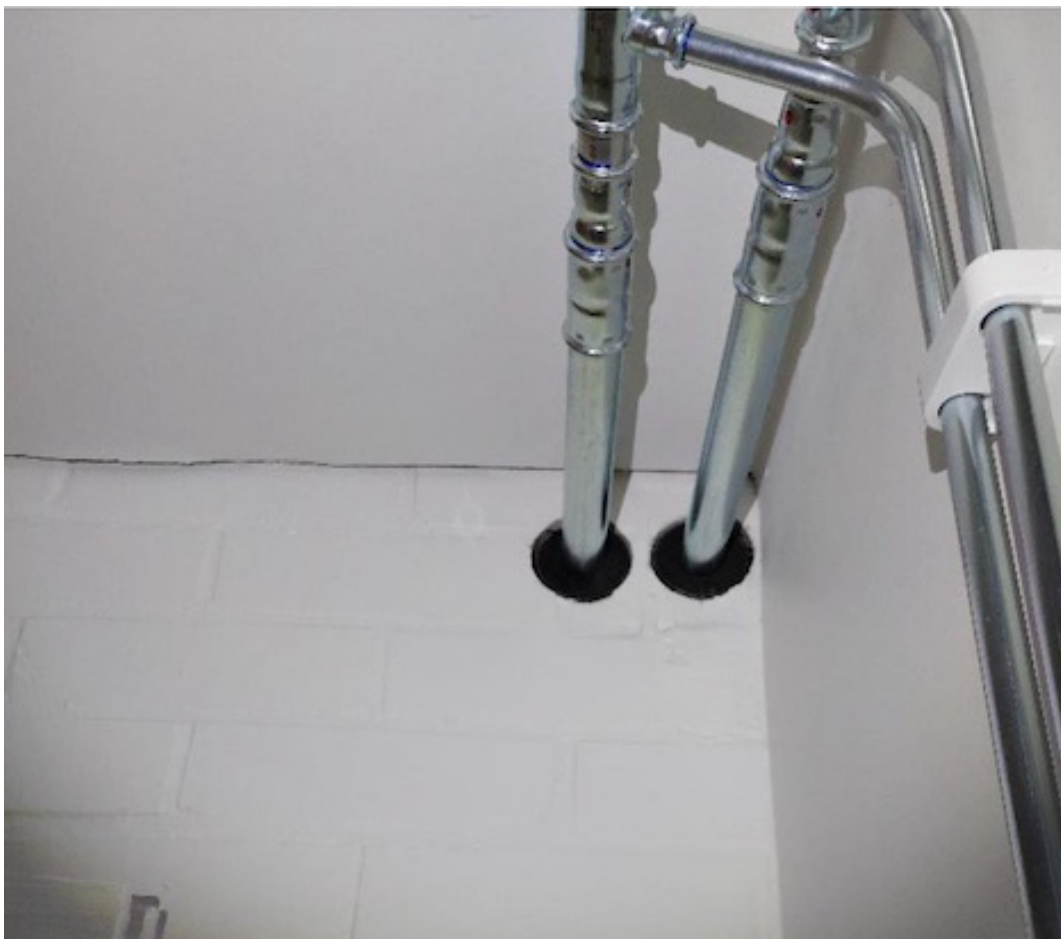
KUVA 17. Lämmitysverkostoputkien läpiviennit vielä tiivistämättä. Tiivistettiin Ardex 8+9 vedeneristeellä vahvikekankaineen.

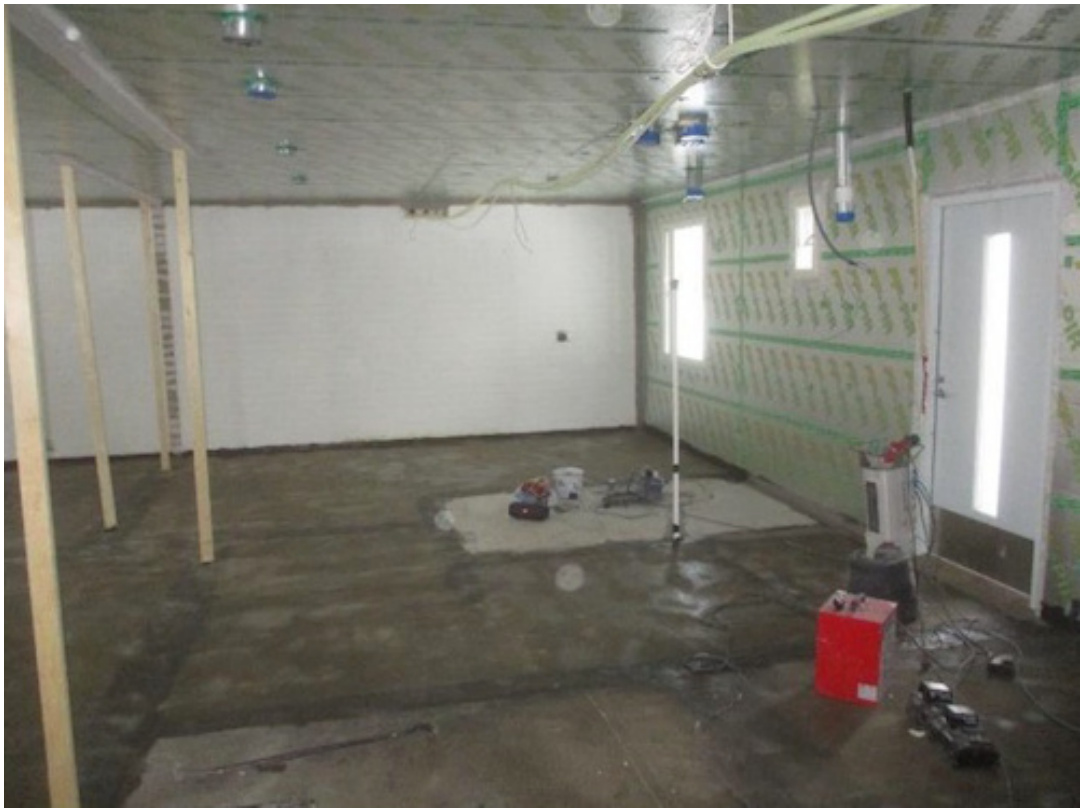
KUVA 18. Höyrinsulkukäsittely lattiaan tehty Ardex EP 2000

Kohteessa tuotetta käytettiin lattian betonilaattojen käsittelyyn (kuva 18). Höyrynsulkukäsittely tehdään puhtaaseen betonipintaan ja kohteessa suoritettiin huolellinen hionta ennen käsittelyn aloittamista. Tarkoitus oli kapseloida betonilaatta asuintilan ilmatilan ulkopuolelle ja se varmistettiin vähintään kahteen kertaan tehdyllä käsittelyllä.

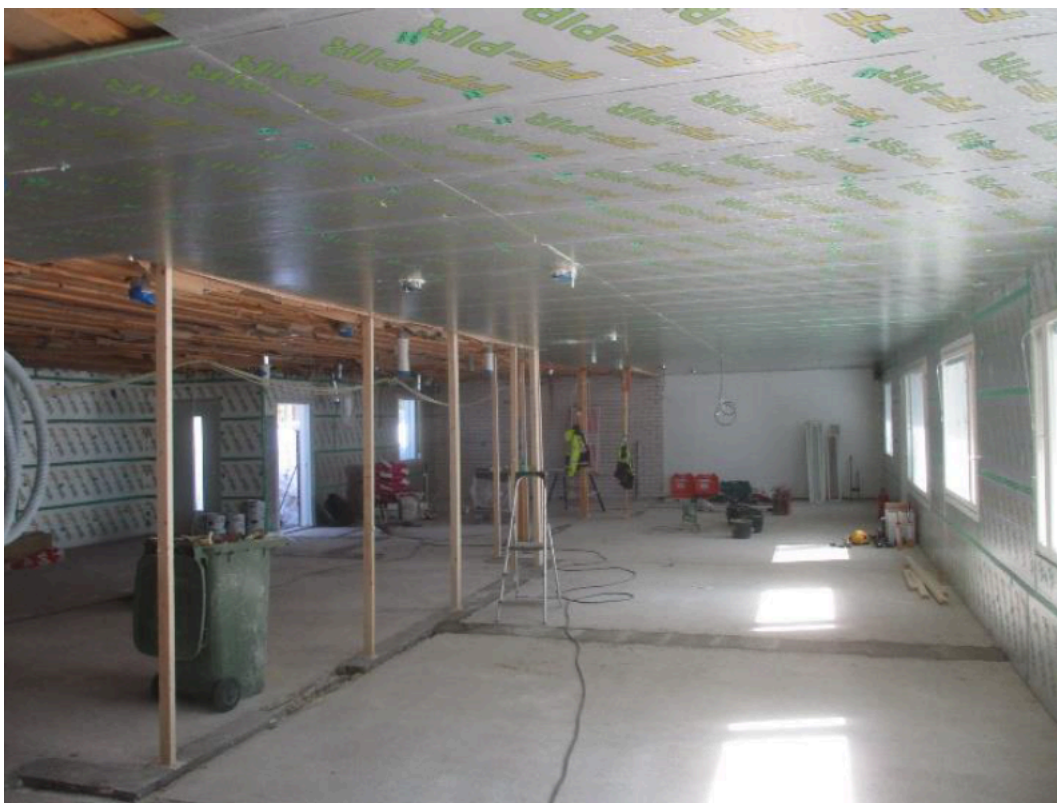
KUVA 19. FF-PIR -levyt asennettu, mutta saumojia ei vielä teipattuna

Polyuretaanilevyä käytettiin katossa ja ulkoseinissä tiivistysmateriaalina sekä lisäeristysenä (kuva 19). Seurantakohteessa FF-PIR eristelevy asennettiin yläpohjarakenteen sisäpuolelle ja tuote toimii myös höyrinsulkuratkaisuna (kuva 20). Aiemmin kohteessa yläpohjarakenteessa ei ollut höyrinsulkumuovia vaan ainoastaan rakennuspaperi eristevillojen alapuolella.

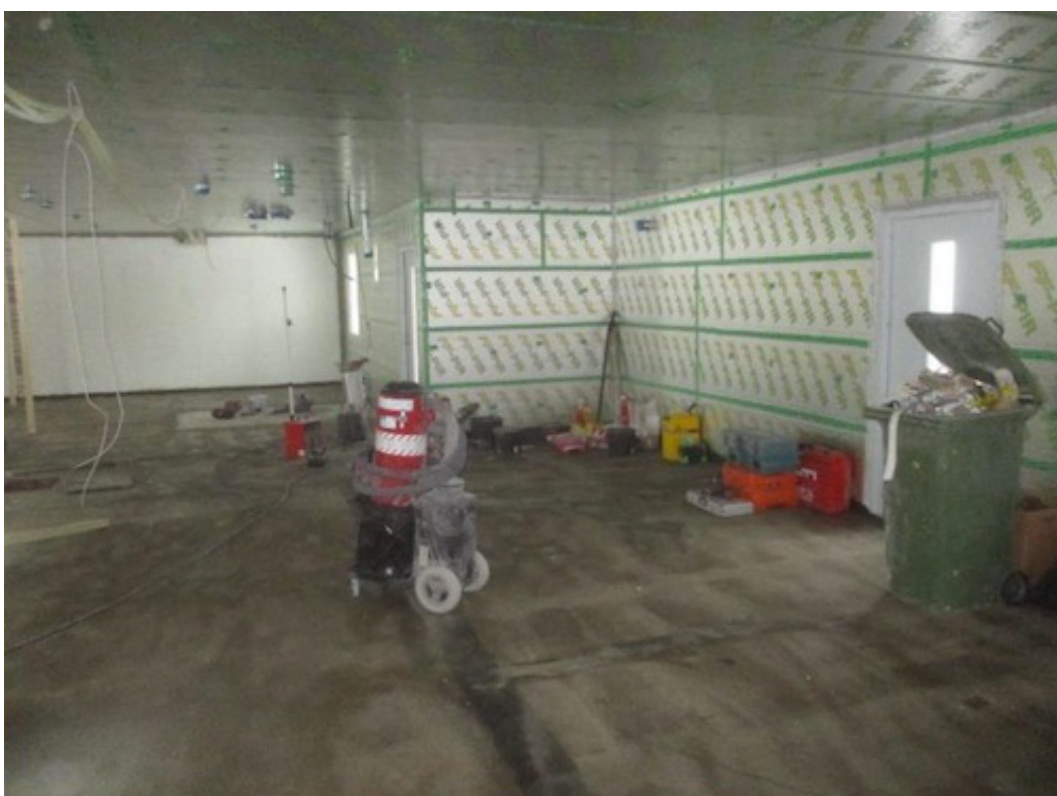
KUVA 20. FF-PIR -levyt asennettu ja saumat teipattu

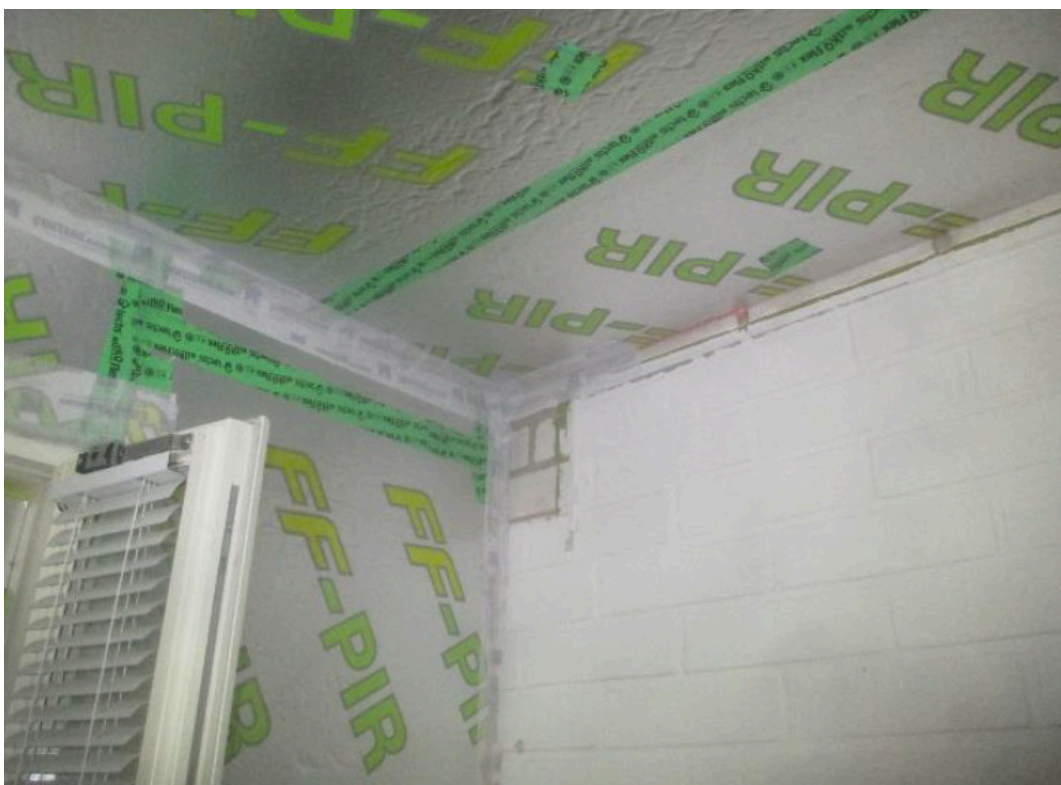
KUVA 21. Sitko Flex höyrynsulkuteipillä tiivistettyjä liitoksia

Höyrynsulkuteipillä tiivistettiin saumoja, reunoja, katonrajoja sekä nurkkia (kuva 21). Teippaamisessa tulee olla huolellinen, jotta eritoten reunat ja nurkat pysyvät tiiviinä. Teippi tulee olla asennettu liimapinta hyvin painettuna tai telattuna alustaan. Reunoissa, joissa on kulmia tai pykälää, syntyy herkästi kerrostumia tai laskeutumia ja mahdollisia ilmavuotokohtia.

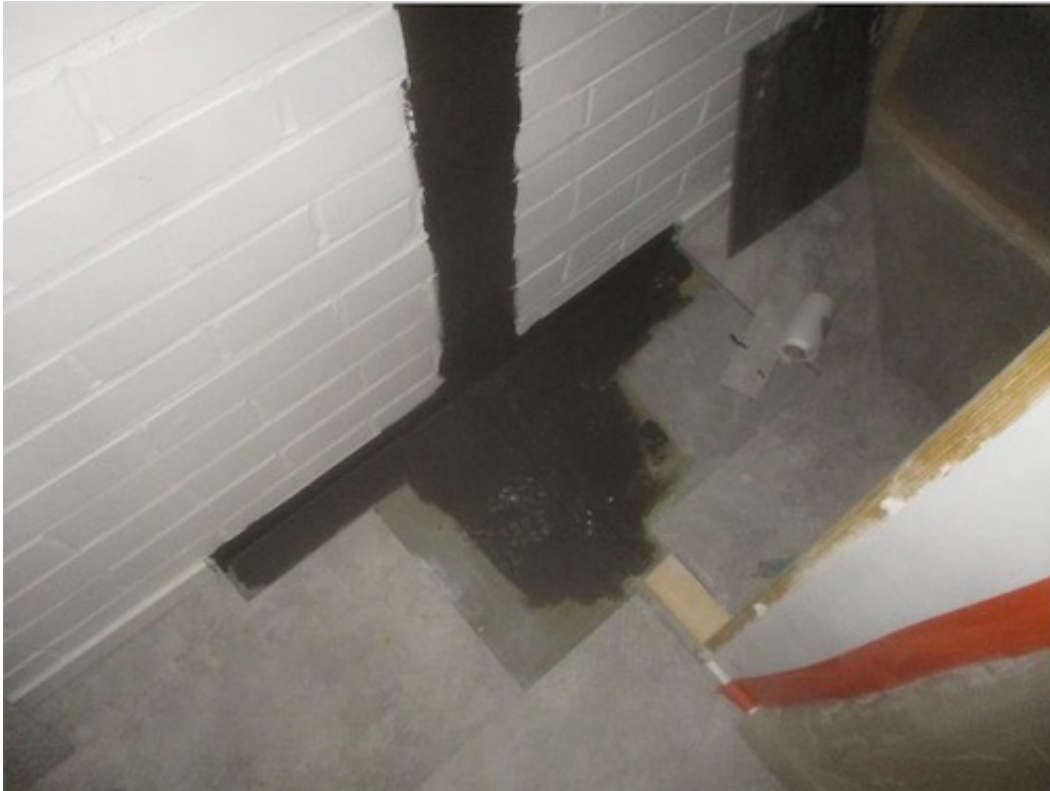
Huoneistojen välissä olevat tiilimuuratut palokatkoina toimivat seinät jäivät paikalleen. Näiden palokatkoseinien rakenne koostuu tiilimuurauksesta, noin 100 mm lasivillaeristyksestä ja tiilimuuraus myös toisella puolella. Tiilimuuratut seinät osoittautuivat purkaessa aistinvaraisesti pahasti haiseviksi seinärakenteiksi. Hajunlähteinä olivat sekä mineraalivilla ja tiili. Tiilen huokoisuudesta ja laastikolojen ilma-aukkoista johtuen seinien käsittely Blowerproof ja Ardex -tuotteilla osoittautui tarkasti tehtäväksi työvaiheeksi. Jäljelle jääneet huoneistoja erottavat tiiliväliseinät ovat riski sisäilman tiivistyskorjauksessa. Näiden seinien tiivistys ja tiivistyksen liittyminen muihin huonepintoihin on pysyttävä kunnossa tai huonoa ilmaa pääsee huoneilmaan. Tiivistyskorjauksen aikana vanhan rakenteen haavoittuvuus konkreettisesti tapahtui ja tiivistyksen vuotaminen toteutui (kuva 22).

KUVA 22. Tiivistykset korjattu vuotokohdassa
