Päiväkodin ilmanvaihdon kuntotutkimus

Opinnäytetyö

10.4.2023

Author: Miro Turunen
Title: Ventilation Condition Survey in Day-care Centre
Number of Pages: 30 pages
Date: 10 April 2023

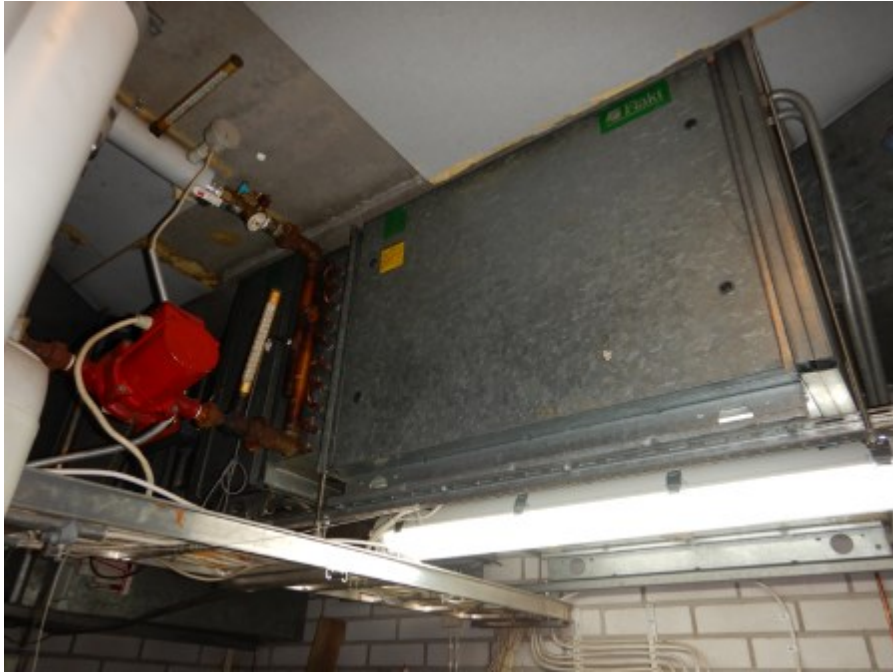
Konehuoneessa sijaitseva tuloilmakone TK1 (kuva 2) on vuodelta 1984 oleva FläktGroupin alkuperäinen pakettikone. Tuloilmakone on varustettu raitisil-masäleiköllä, raitisilmakammioilla, raitisilmapellillä, pussisuodatuksella, vesiläm-mityspatterilla, kiilahihnavetoisella puhaltimella sekä äänenvaimennuskam-miolla. Koneessa ei ole lämmöntalteenottoa. Tuloilmakonetta käsitellään tar-kiemmin kohdassa G32 ilmastointikoneeseen liittyvät osat.

Kuva 2. Kohteen tuloilmakone

Tuloilmakoneen raitisilmasäleikkö sijaitsee IV-konehuoneen ulkoseinällä. Säleikkö on likainen, osittain tukossa lumesta ja lehdistä. Säleikön rakenne saattaa mahdollistaa veden ja lumen pääsyn ilmanvaihtokoneeseen. (kuvat 2 ja 3).

Tuloilmakoneen huonosta ylläpidosta ja huollosta johtuen kone on pahasti vaurioitunut eikä toimi suunnitellulla tavalla. Ilmanvaihtokoneen ongelmat voivat olla yksi tekijä tutkimuskohteen sisäilmaongelmiin. Tuloilmakoneen vaihtamista uuteen kannattaa harkita. Nykyiseen ilmanvaihtokoneeseen suositellaan tehtäväksi seuraavat toimenpiteet:

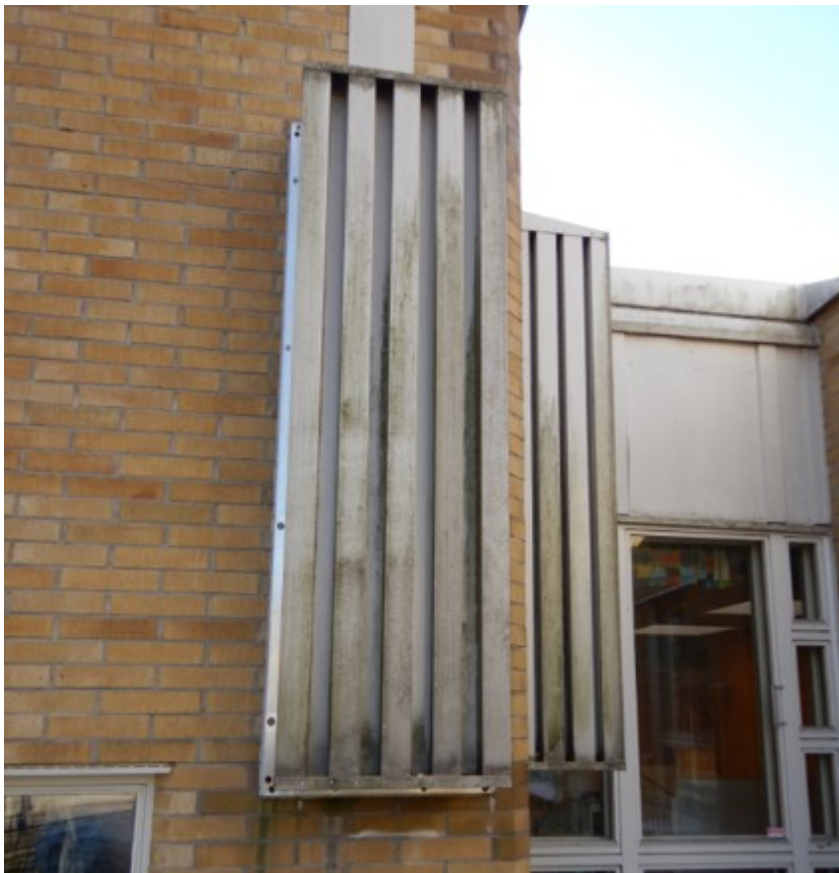
Raitisilmasäleikkö (kuva 3)

Kuva 3. Raitisilmasäleikkö

- Raitisilmasäleikön ja -kammion puhdistus ulkoilman epäpuhtauksista sekä anturiläpivientien tiivistämiset M1-luokan massalla.
- Suodatinkehikon tiivisteiden korjaus ohivuodon korjaamiseksi sekä suodattimien vaihto.
- Lämmityspatterin vaihto tai perusteellinen puhdistus, jos mahdollista. Lämmitysverkoston venttiilien ja pumpun virtaamien tarkastus ja säätö. Säädöstä on tehtävä laitekilpi, joka kiinnitettävä venttiin läheisyyteen.
- Anturiläpivientien tiivistämiset M1-luokan tiivistysmassalla tuloilmakoneen kammioissa.

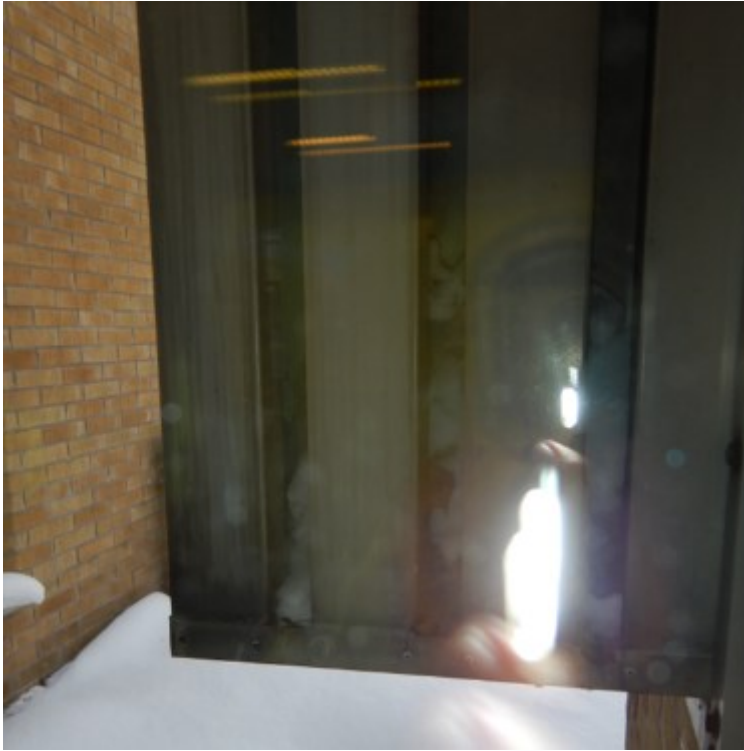
- likainen ja osittain tukossa (kuva 4).

Kuva 4. Raitisilmasäleikössä roskia

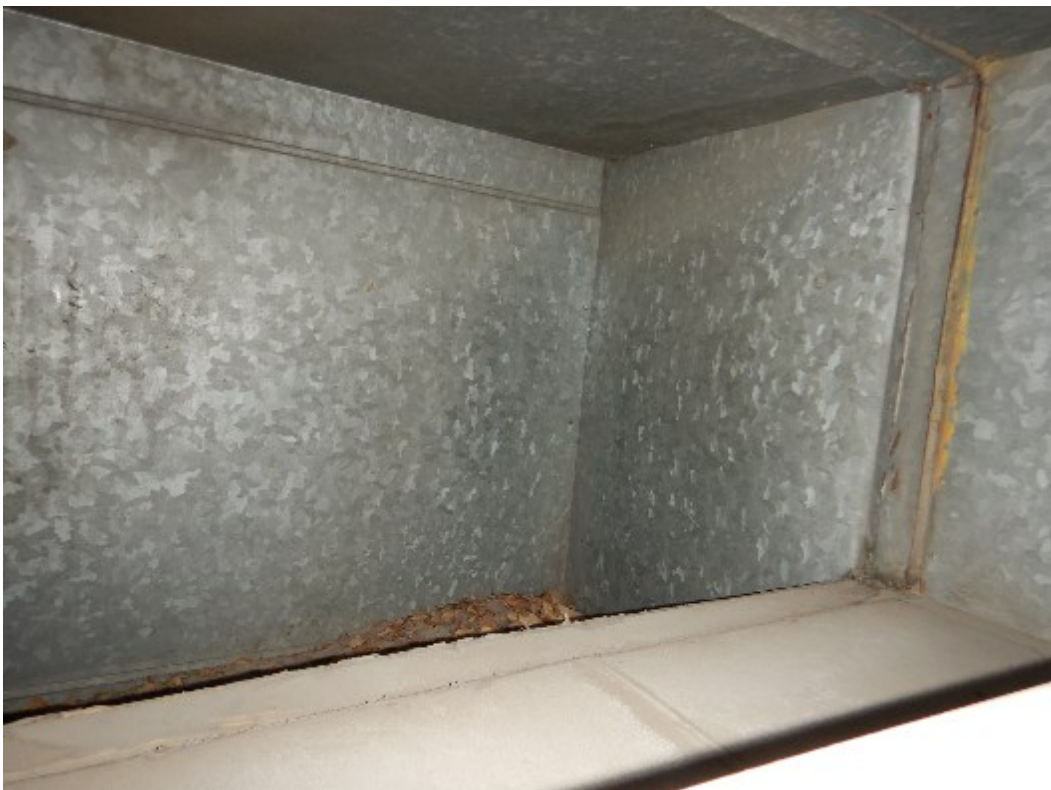
Raitisilmakammio (kuva 5)

Kuva 5. Raitisilmakammion pohjalla lehtiä

Raitisilmakammio on alkuperäinen ja peltirakenteinen kammio. Kammion pohjalla havaittiin runsaasti lehtiä ja muita ulkoilman epäpuhtauksia. Raitisilmapelti on alkuperäinen, mutta pellin moottori on uusittu. Pellin toiminnassa ei havaittu ongelmia, eikä peltiä tarvitse uusia ennen koneen uusintaa. Raitisilmakanavan ja IV-koneen yhdistävä rätti on hieman rikkoutunut. (kuvat 5 ja 6).

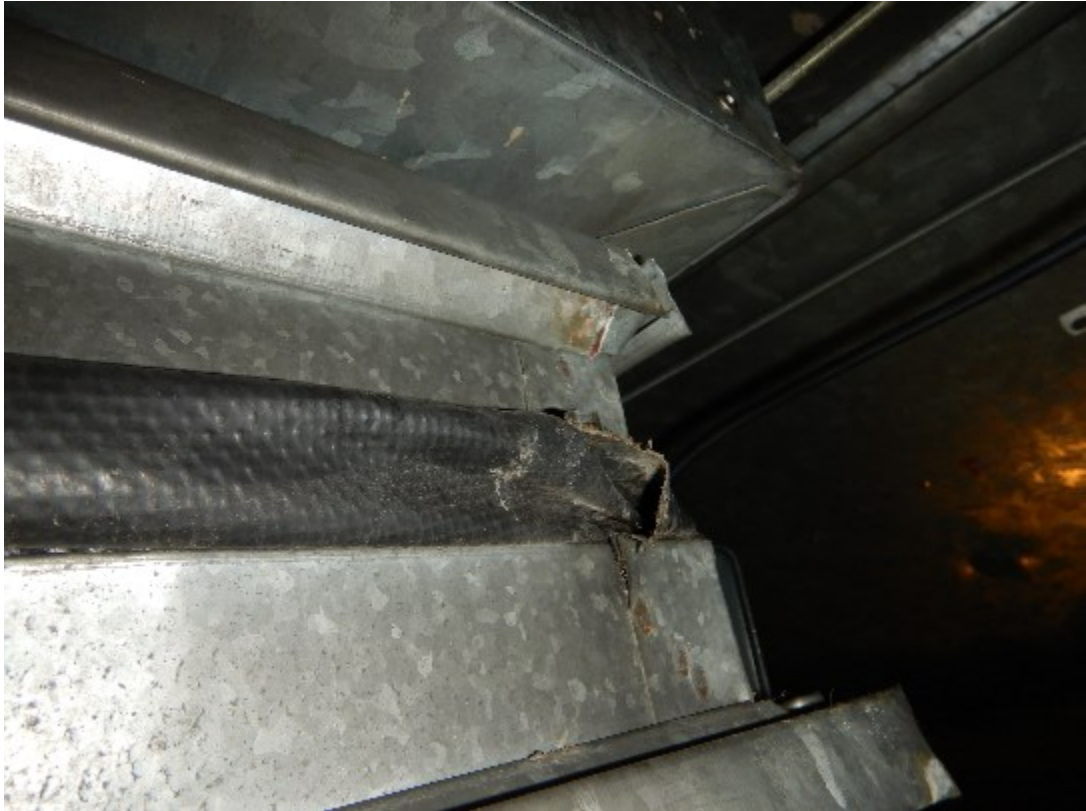
- alkuperäinen peltirakenteinen kammio
- kammion pohjalla lehtiä ja muuta likaa
- raitisilmakammion ja koneen yhdistävä rätki rispaantunut (kuva 6).

Kuva 6. Raitisilmakanavan ja koneen yhdistävä rähti rispaantunut

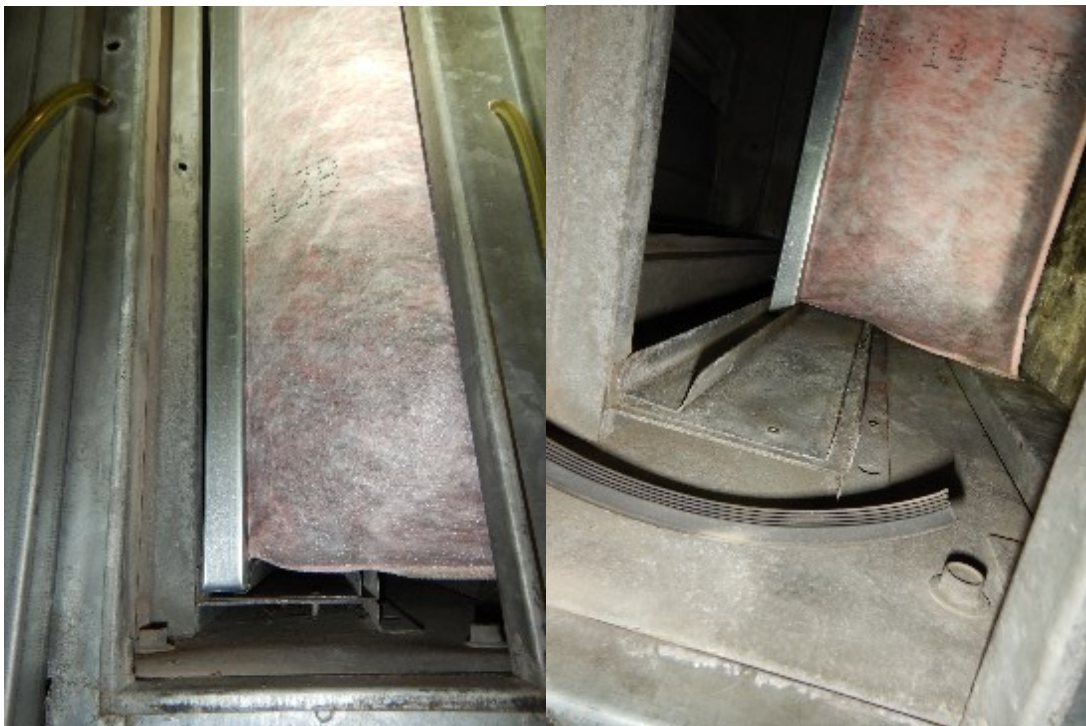
- suodattimet F7
- suodattimet likaiset
- suodatinkehikon tiivisteet puuttuvat ja/tai hajonneet
- suodatinkammiossa likaa ja pieniä korroosiovaurioita
- suodatinvahti kalibroimatta.

Kuva 7. Suodattimet ja suodatinkehikko

Tuloilmakoneen suodattimet ovat F7-luokan pussisuodattimia, mikä vastaa Sisäilmastoluokitus 2018 S2-luokan tasoa (4). Suodattimet olivat likaiset, eikä niitä ole todennäköisesti vaihdettu hetkeen. Suodattimien ja suodatinkehikoiden tiiveydessä on puutteita, koska kammioissa on runsaasti epäpuhtauksia. Suodatinkehikon tiivisteet puuttuvat tai ovat hajonneet, mikä mahdollistaa ohivirtausta. (Kuva 7.)

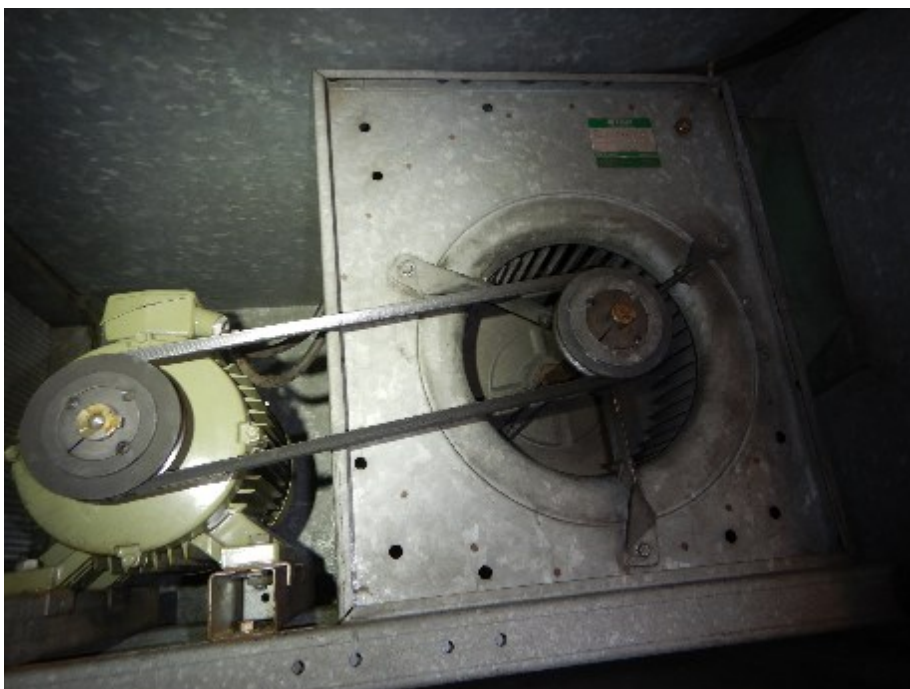
- puhaltimen moottorin lämpötila 35 °C
- moottorin laakerit, urapyörät ja hihan kunnossa
- puhaltimen akselissa vanhan hihna pala (kuva 10)
- puhaltimen siivissä likaa
- värinänvaimentimet kuolleentuneet
- kammiossa avonaisia kaapeliläpivientejä (kuva 11)
- kammion pohjalla likaa
- huoltoluukun lukot löysällä, tiivisteet kunnossa.

Kuva 9. Puhallinkammio ja puhallin

Tuloilmakoneen puhaltimen moottorin lämpötila on mittauksen mukaan 35 °C. Moottorin laakerit, urapyörät ja hihnat ovat kunnossa. Puhaltimen akselissa on vanhan hihnan pala ja puhaltimen siivissä likaa. Tärinänvaimentimet hieman kuolleentuneet, mutta muuten kunnossa. Puhallinkammion kaapeliläpivienneissä on paljasta villapintaa ja kammion pohjalla paljon likaa. Puhallinkammion huoltoluukun lukot hieman löysät, mutta tiivisteet olivat kunnossa. (Kuvat 9, 10 ja 11.)

- Puhaltimen moottorin tarkastus ja puhdistus, mukaan lukien vanhan hihnan poisto puhaltimen akselin ympäriltä. Kiilahihnojen uusinta ja linjauksien varmistus.
- Huoltoluukkujen tiivisteiden ja lukkojen tarpeenmukainen vaihto.

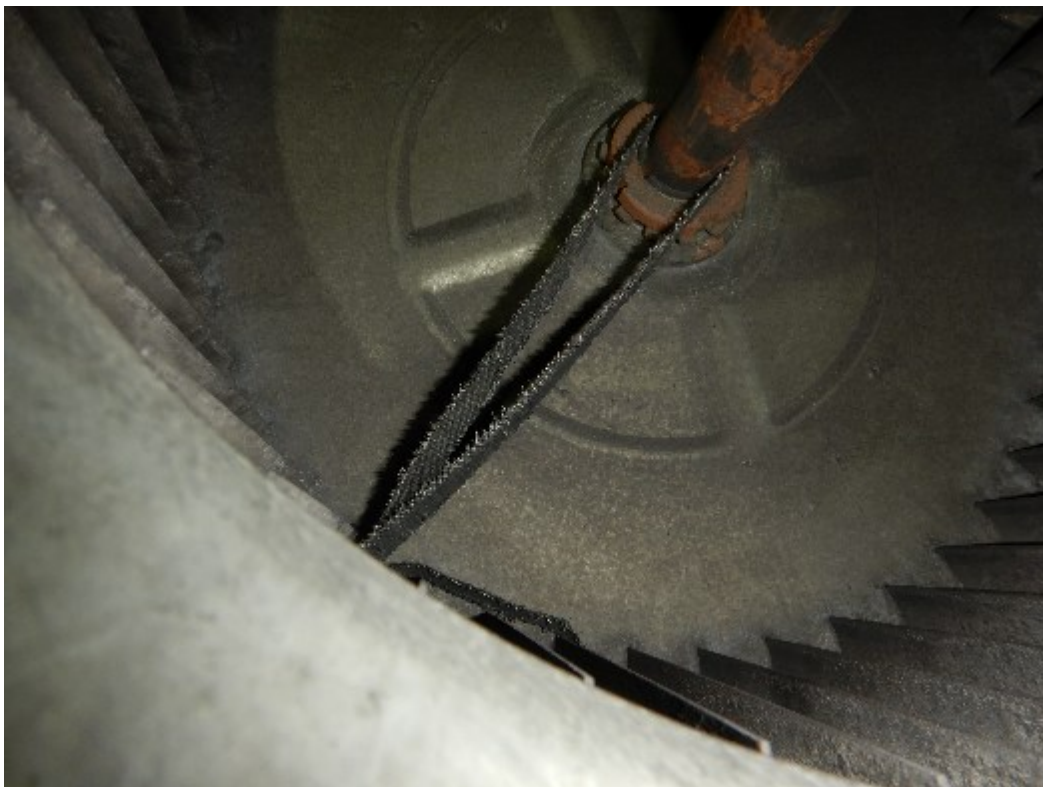
Kuva 10. Vanha higna puhaltimen akselissa

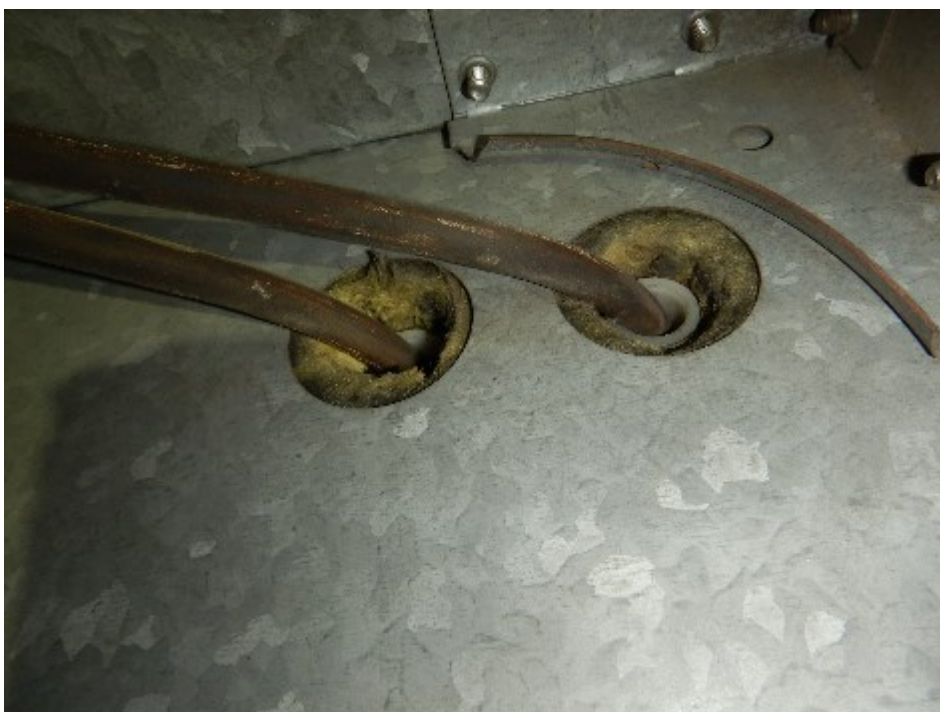
Kuva 11. Kaapeliläpiviennit puhallinkammiossa

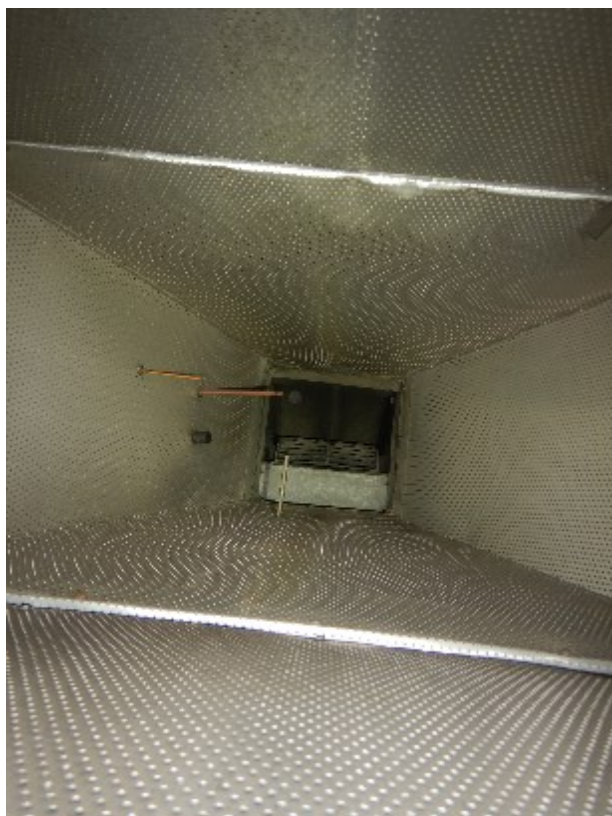
- seinämän reikäpellin ja villan välissä muovikalvo
- kammiossa avonaisia kaapeliläpivientejä
- kammion pohjalla likaa
- kammion jälkeisessä palo- ja äänieristetyistä kanavasta irronnut kanavan pala ja näkyvillä mineraalivillaa (kuva 13).

Kuva 12. Äänieristetty kammio

Tuloilmapuhaltimen jälkeinen äänenvaimennettu kammio on alkuperäinen peltirakenteinen kammio. Äänieristeenä kammiossa on mineraalivilla, jonka päällä on muovikalvo ja reikäpelti. Kammiossa on kuitenkin kaapeliläpivientejä, joissa paljasta villapintaa. Äänenvaimennuskammion jälkeen palo- tai äänieristetyssä kanavassa havaittiin hajonnut kanava sekä paljasta ja hajonnutta villapintaa. (Kuva 12.)

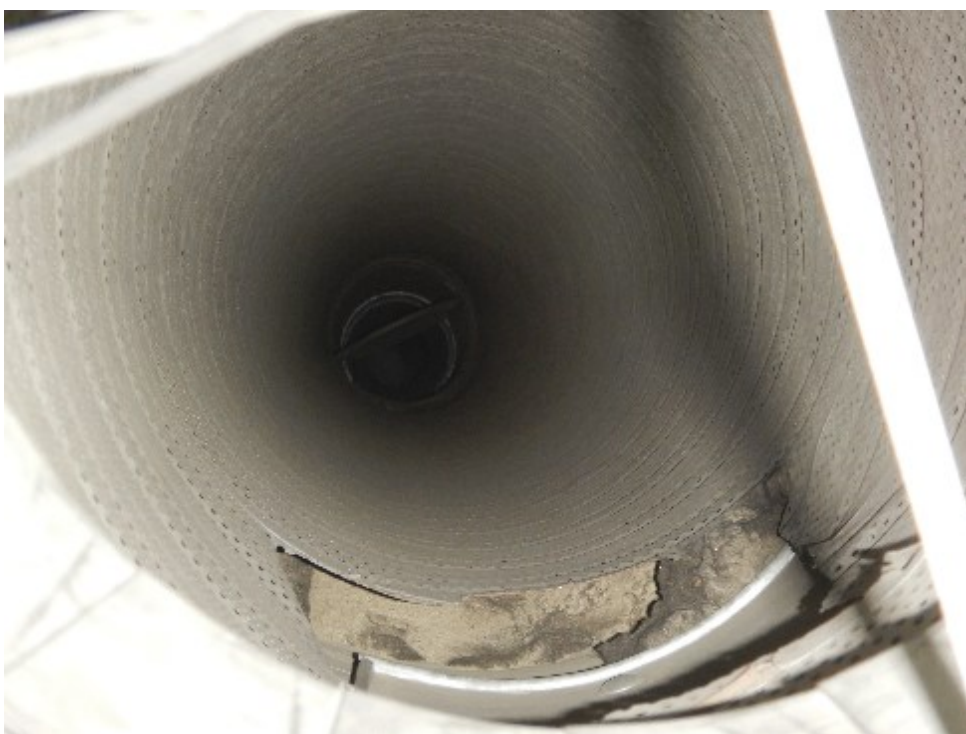
Kuva 13. Palo- ja äänieristetty kanava hajonnut

Kohteessa ei suunnitelmien mukaan ole erillisiä kanavavaimentimia, vaan äänenvaimennuksena toimii ilmanvaihtokoneen jälkeinen ääni- ja paloeristetty kanava. Äänenvaimennuskanavasta havaittiin irronneen kanavan pala sekä osa villaeristeestä. Kanavan vauriosta voi mahdollisesti päästä mineraalivillakuituja puhtaan tuloilman sekaan. (Kuva 13.)

Tuloilmakoneen jälkeisestä palo- ja äänieristetyistä tuloilmakanavasta löytyi merkittävä vaurio. Kanavasta on todennäköisesti nuohouksen yhteydessä irronnut kanavan pala, paljastaen eristeenä käytetyn mineraalivillan puhtaassa tuloilmakanavassa. Kuten raportissa aikaisemmin todettu, mineraalivilla voi aiheuttaa monenlaisia ongelmia sisäilmastossa. Muilta osin kohteen ilmanvaihtokanat olivat hyvässä kunnossa. Suositellut toimenpiteet ovat seuraavat:

- hajonneen palo- ja äänieristetyn kanavan korjaus
- mittareikien tulppaukset kanavistoissa.

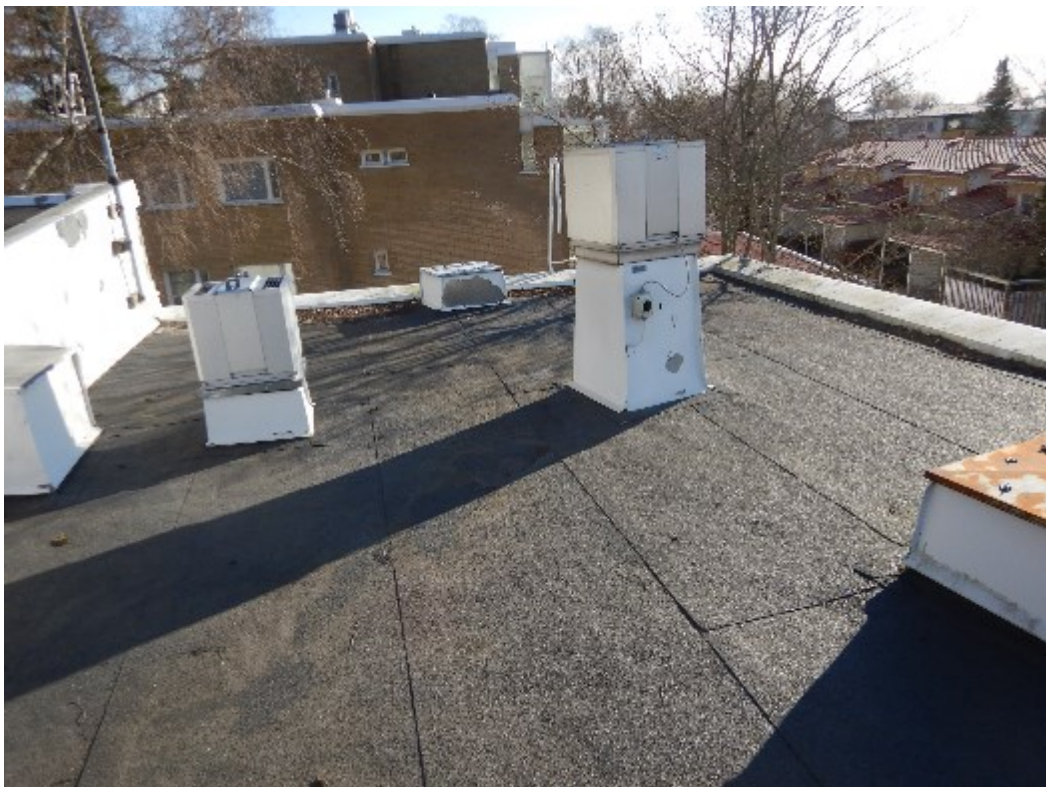
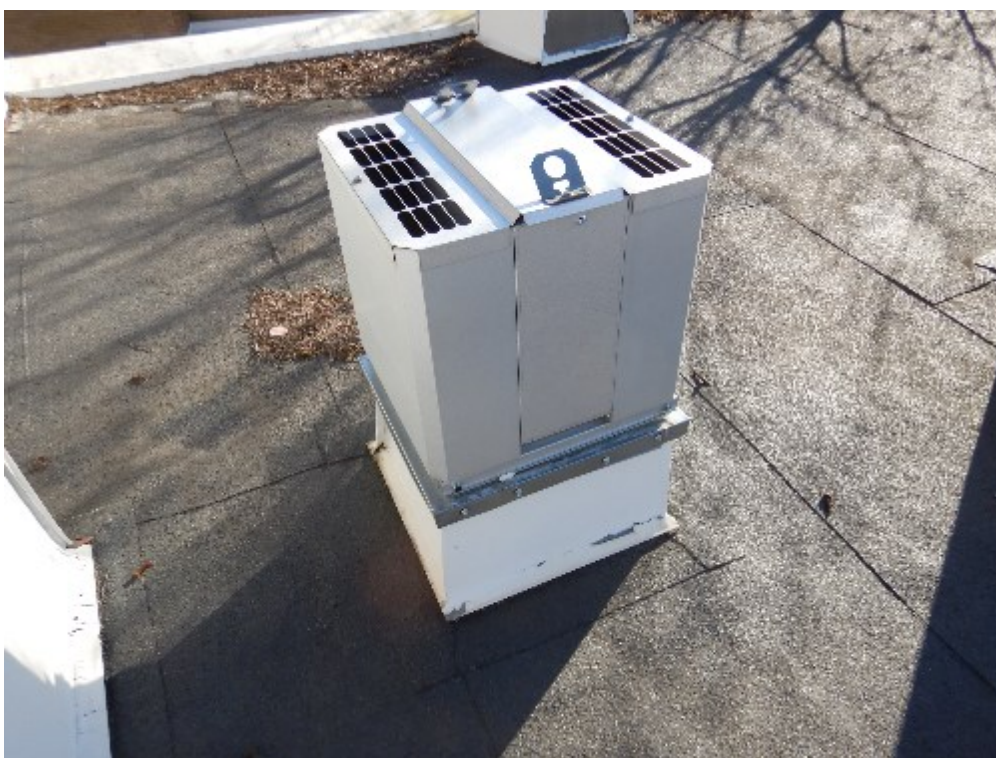
Päiväkodin poistoilmakoneet ovat sekä alkuperäisiä että uusittuja eri mallisia huippuimureita. Taulukossa 2 on esitetty päiväkotia palvelevat koneet palvelu-alueineen. Yleispoisto on alkuperäinen FläktGroupin huippuimuri. Keittiön ja wc-tilojen huippuimurit ovat uusittuja. Uusintavuodesta ei ole tietoja. Koneissa ei havaittu merkittäviä sivuääniä tai epätasapainoa. Koneet vaikuttivatkin olevan pääosin hyvässä kunnossa. (Kuvat 14 ja 15.)

Kuva 14. Vesikaton huippuimureita

Kuva 15. Vesikaton huippuimuri

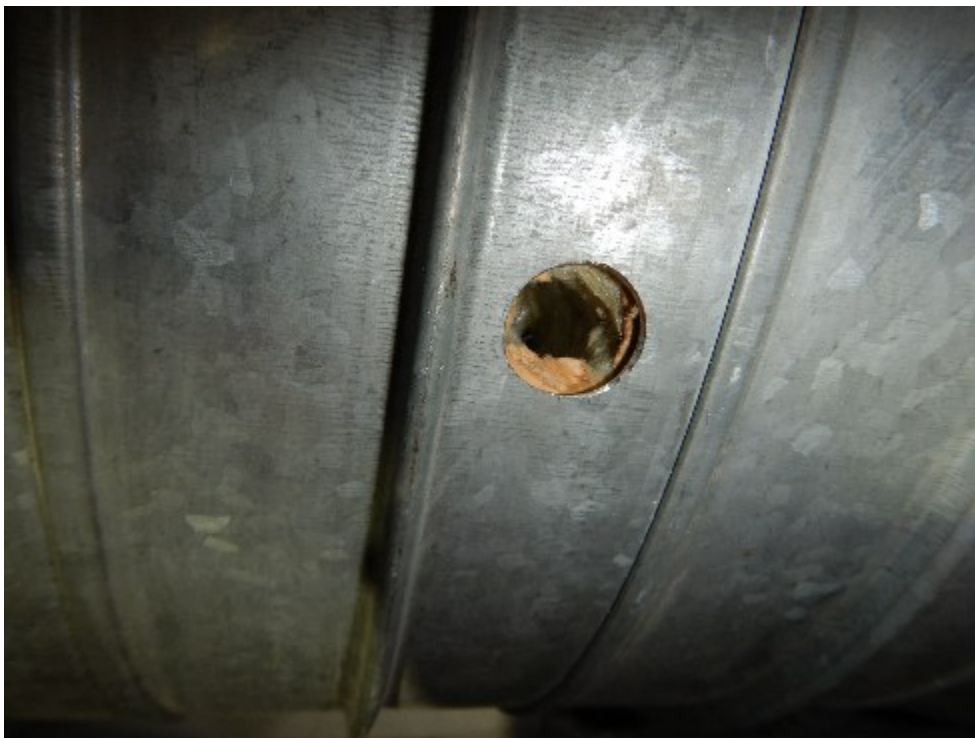
Kohteen ilmastointikanavat ovat tarkastuksien perusteella alkuperäisiä. Kanavat ovat kuumasinkitystä teräslevystä valmistettuja kierresaumaputkia ja kanttikana-
via, jotka on asennettu pääasiassa alakattojen yläpuolelle piiloon. Kanavien kanavaliitokset on tiivistetty kumirengastiivisteillä, kitillä ja tiivistenauhalla. Kanavissa ei havaittu visuaalisessa tarkastelussa merkkejä laajemmista kanavavuodoista, mutta mittausreikiä oli tulppaamatta alakattojen yläpuolella sekä pieniä vuotoja teipatuissa liitoksissa. Kanavistot on nuohottu huoltokirjan mukaan vuonna 2013. Tutkimustarkastuksissa havaittiin pientä pölykertymää niin tulo-, kuin poistokanavissakin. (Kuvat 16, 17 ja 19.)

Kuva 16. Tulppaamaton mittareikä ja mineraalivillaa

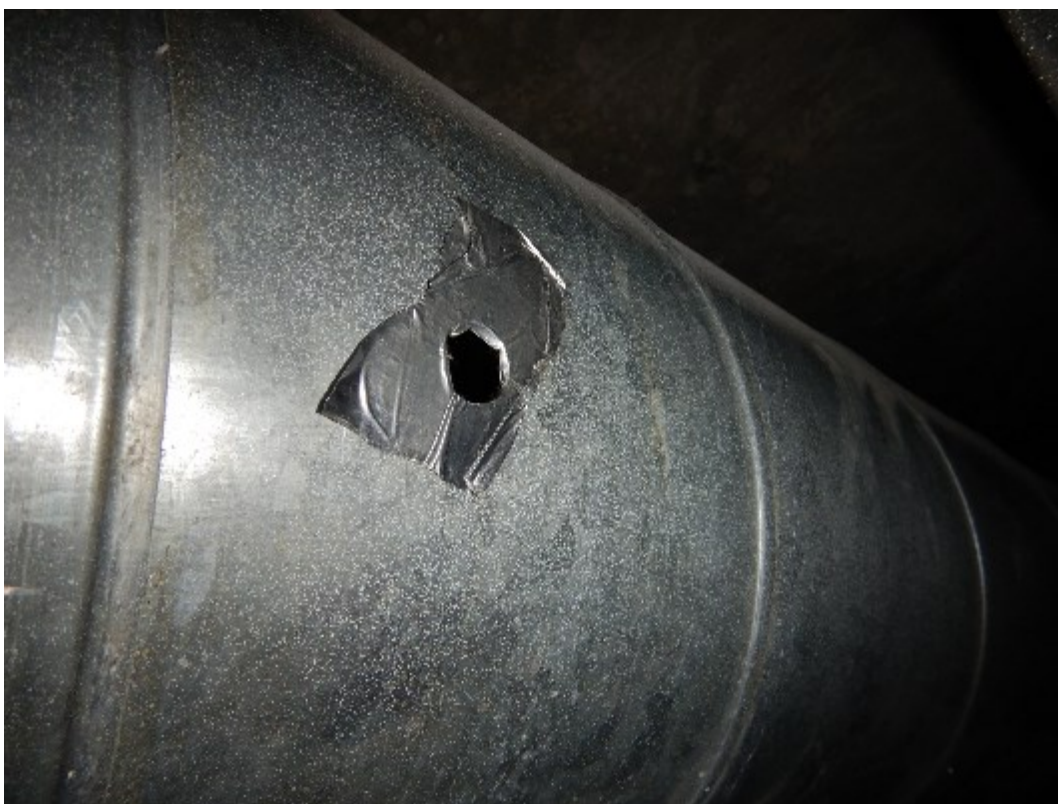
Kuva 17. Tulppaamaton mittareikä

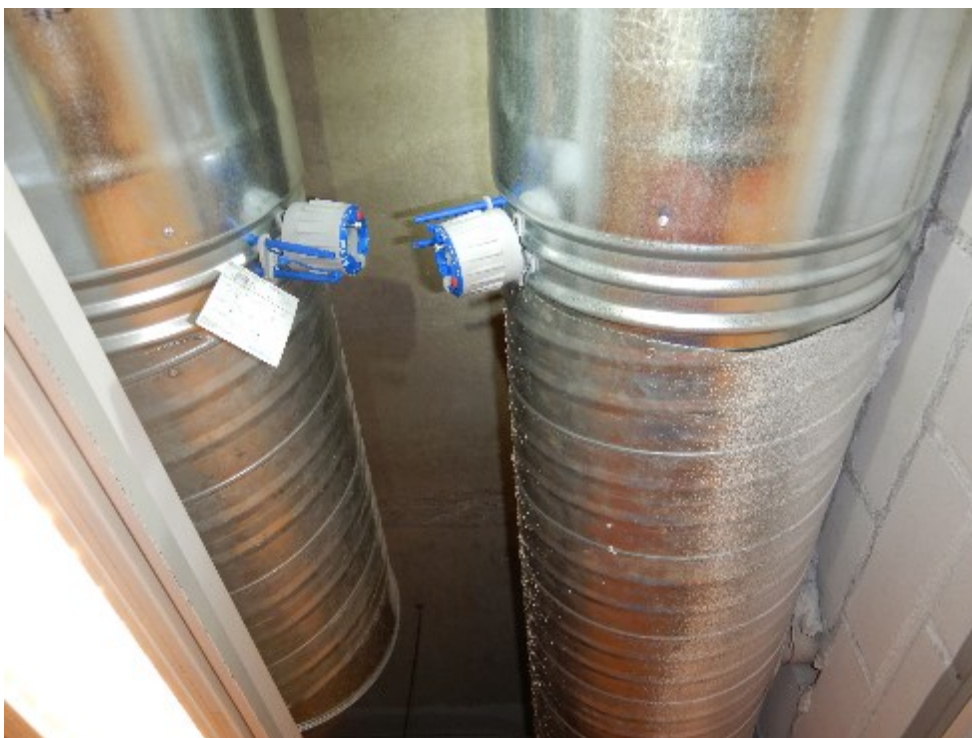
Säätöpeltejä on kanavahaaroissa alakattojen yläpuolella. Säätöpellit ovat alkuperäiset ja tarkastetuilta osin kunnossa. (Kuva 18.)

Kuva 18. Säätopeltejä

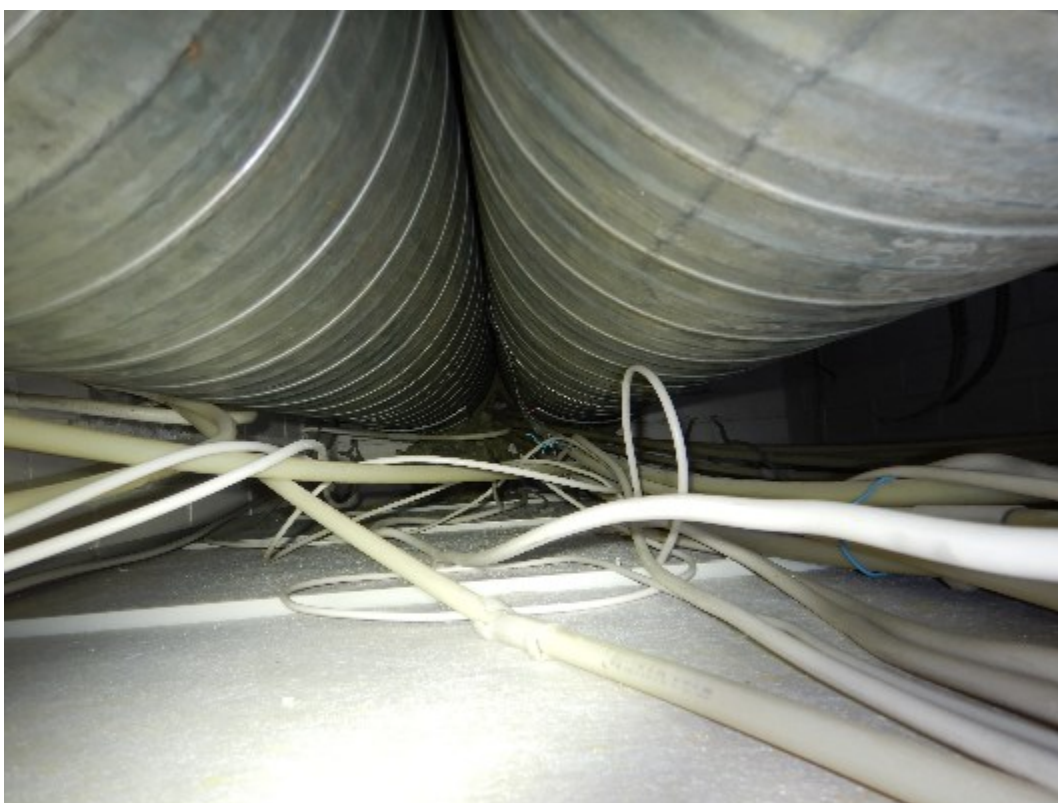
Kuva 19. Alakaton päällä, kuvassa takana ja kanavien alla villaa

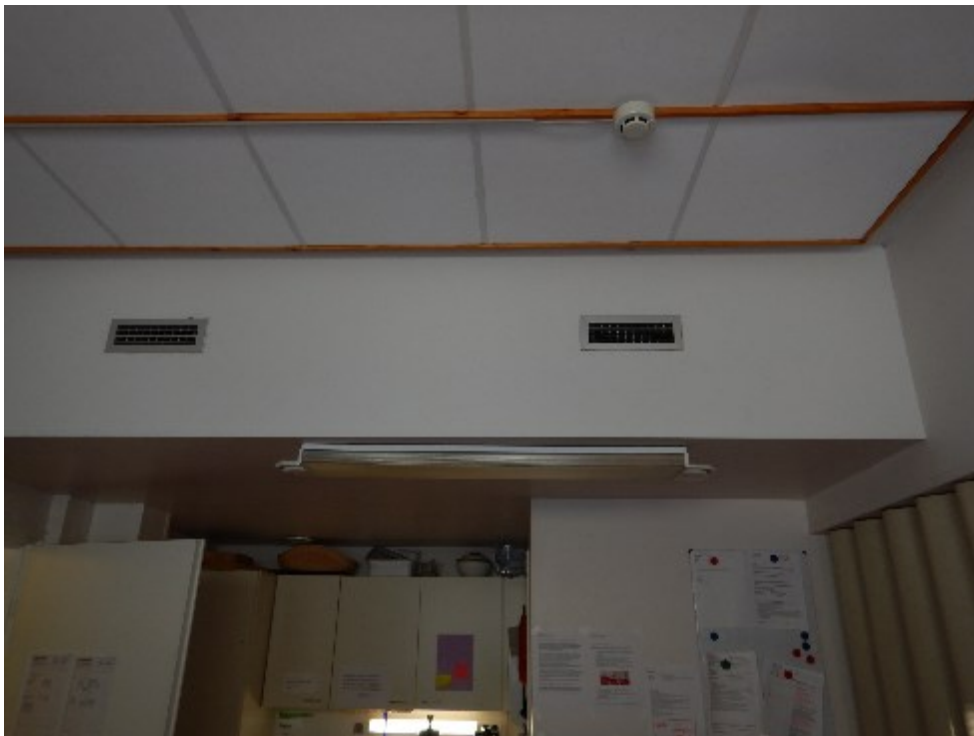
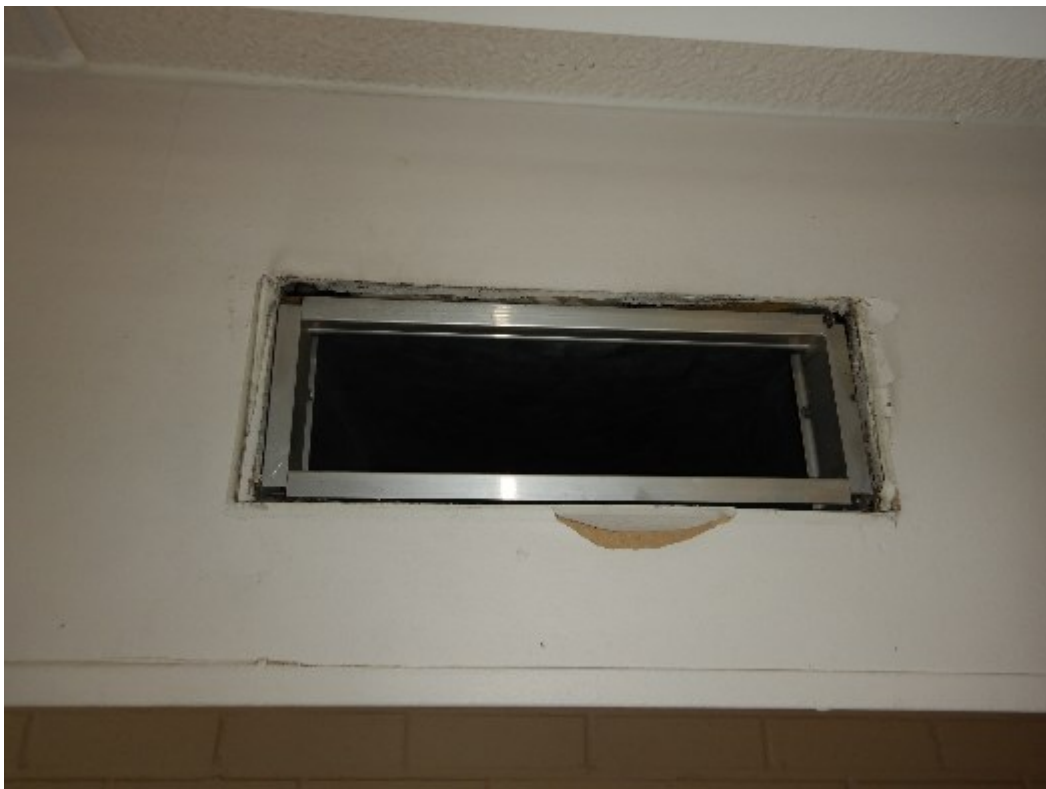
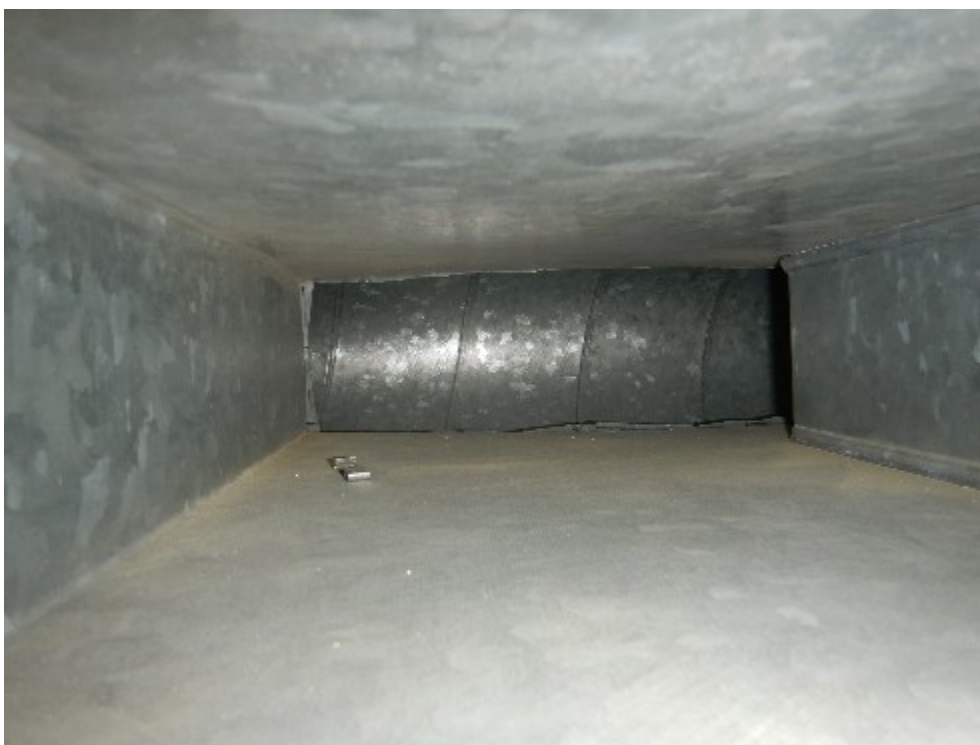
Tulo- ja poistoilmaelimiä on sekä alkuperäisiä että uusittuja (kuva 20, 21 ja 22). Kohteen tuloilmaelimet ovat seinälle asennettuja virtaussäleikköjä ja kattoon asennettuja kattohajottajia. Tuloilmaelimien heittokuviota on mahdollista suunnata sivu- ja pystysuunnassa. Poistoilmaventtiilit ovat kartioventtiileitä. Kohteessa on myös siirtoilmasäleikköjä.

Kuva 20. Yleiskuva venttiileistä

Kuva 21. Tuloilmaventtiili ilman säleikköä

Kuva 22. Likaa tuloilmaventtiilissä / kanavassa

- Tuloilmalaitteiden tarpeenmukaiset suuntaukset tilojen riittävän huuhtoutumisen varmistamiseksi. Jos päätelaitetta ei saa suunnattua riittävän kattavasti, joudutaan päätelaite vaihtamaan.
- Päätelaitteiden tarpeenmukainen puhdistus.

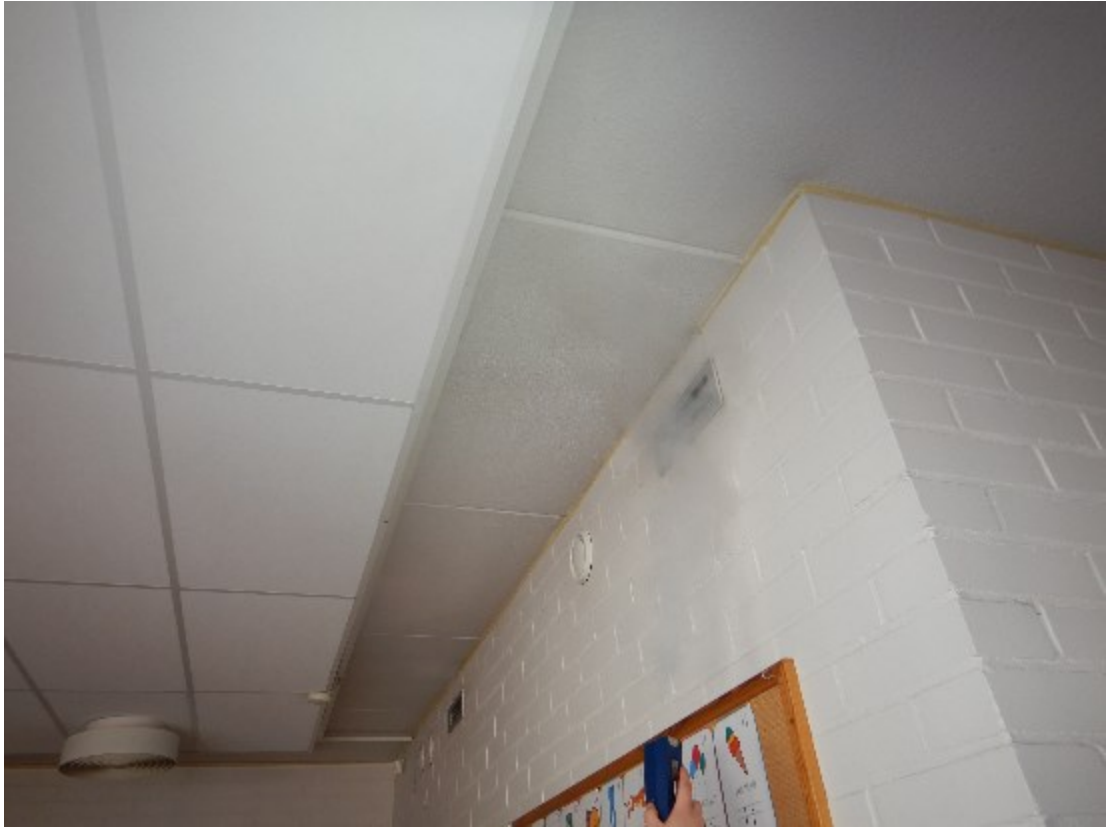
Merkkisavumittausten perusteella huonetojen huuhtoutuminen pääosin hyvää tai kohtuullista tasoa. Tilojen huuhtoutumiset on merkitty liitteessä oleviin tasokuvioihin. Päätelaitteet olisi hyvä suunnata siten, että tuloilmasuihku huuhtelee tasaisesti koko huoneen.

Kuva 23. Merkkisavumittaukset

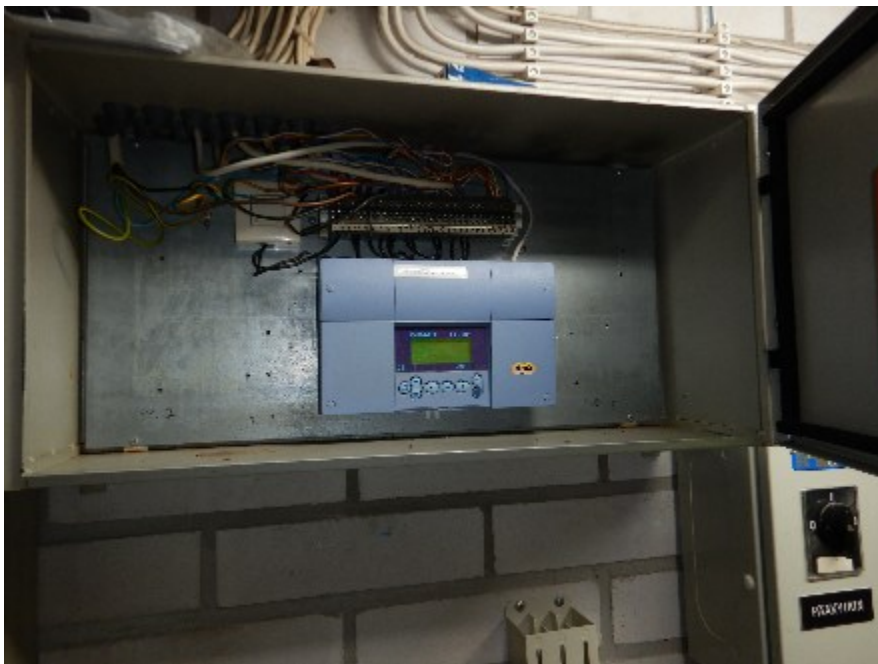
Kohteen ilmanvaihtokoneella on oma paikallinen säätökeskus ja säätimenä toimii Ouman EH-105. Säätokeskus on digitaalinen ja ohjelmoitava keskus. Säätokeskus on uusittu, mutta uusintavuodesta ei ole tietoa. (Kuva 24.)

Kuva 24. Säätokekus

Ilmanvaihtokoneiden automaatiojärjestelmän päivitystä tulisi harkita muiden korjaustoimenpiteiden yhteydessä. Jos järjestelmää ei päivitetä, se tulee tarkastaa ja säätää uudelleen, jotta voidaan varmistaa ilmanvaihdon suunnitelman mukainen toiminta. Automaatiojärjestelmässä ei havaittu välittömiä korjaustoimenpiteitä.

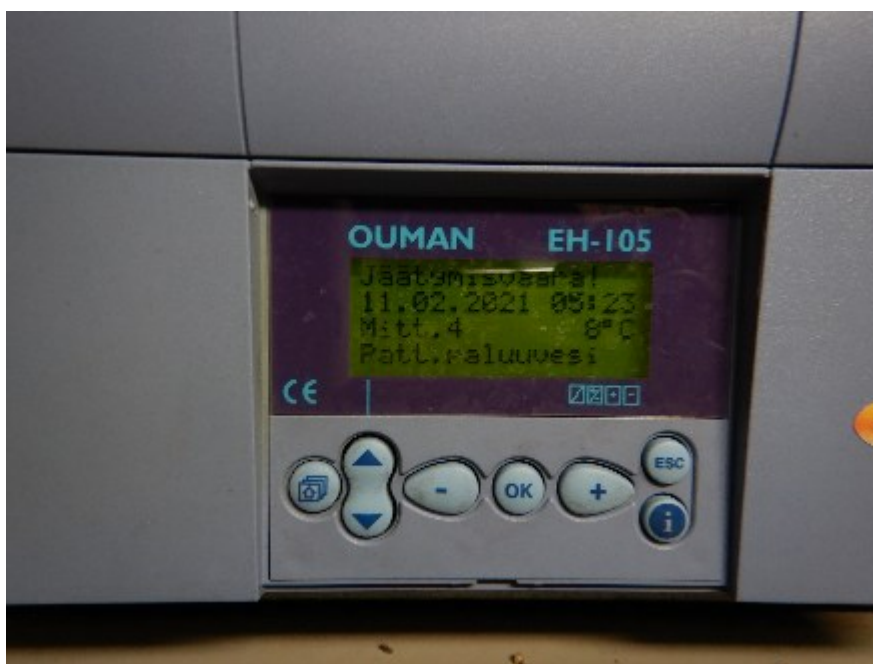
Keskuksen säätöarvot vastasivat ilmanvaihtokoneesta mitattuja arvoja. Ensimmäisenä tutkimuspäivänä jäätymissuoja oli lauennut (kuva 25), mutta muina tutkimuspäivinä tätä ongelmaa ei havaittu. Säätokeskuksen yhteydessä ei ollut piirustuksia, eikä kaapeleita ollut merkitty.

Kuva 25. Lauennut jäätymissuoja
