JÄTEVESIVIEMÄREIDEN KUNTOTUTKIMUS

Harri Huuhka
Opinnäytetyö
Kevät 2023
Talotekniikan tutkinto-ohjelma
Oulun ammattikorkeakoulu

Opinnäytetyön tavoitteena oli tehdä jätevesiviemäreiden kuntotutkimus Oulunsalossa sijaitsevaan neljän rivitalon kohteeseen. Opinnäytetyö tehtiin Kilpimaa Viemärihuolto Oy:lle.

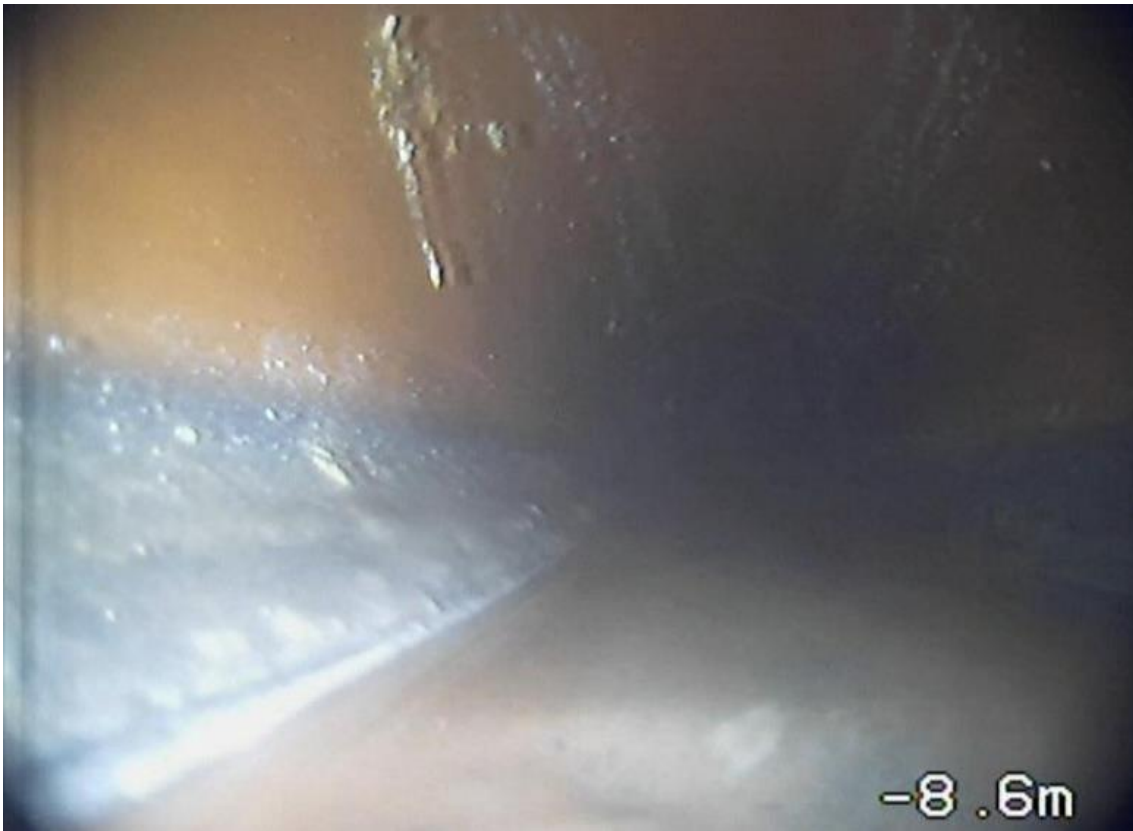
Kuva 3. Purkulinja kunnan kaivolle

C- ja D-talojen JVTK – kunnan kaivo (kuva 3). Pituus n. 22 metriä. V160M.

- Linja on yleisesti ottaen hyvässä kunnossa
- Putkessa vähäisiä määriä jätekertymää
- Vakavuusluokka VL1

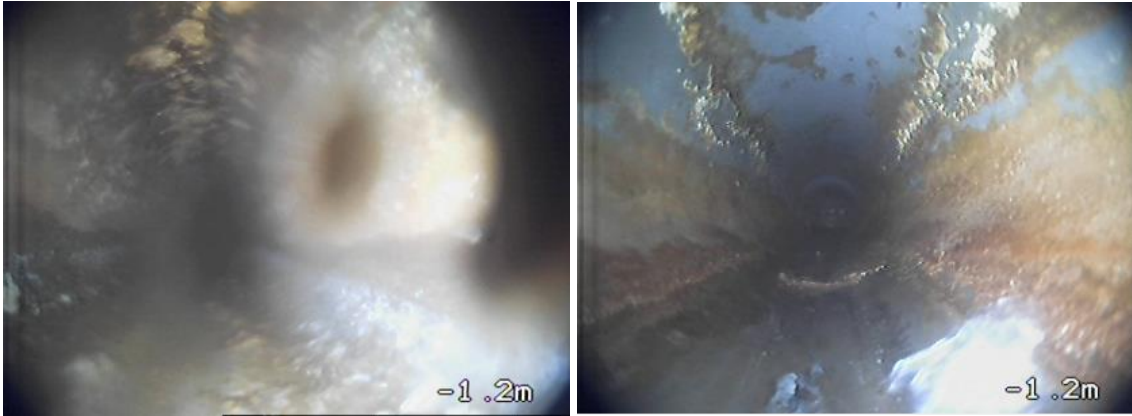
Runkoviemäri, D-talon pääty – JVTK (kuva 4). Pituus n. 42 metriä. V110M.

- Päädyn alueella, putken seinämillä paikoittain jätekertymää, joka ei irronnut painehuuhtelulla. Linjan jätteenkuljetuskyky heikentynyt jätepintymien vuoksi.
- Vakavuusluokka VL2

Kuva 4. Runkoviemäri D-talon päädyssä ennen huuhtelua ja huuhtelun jälkeen.

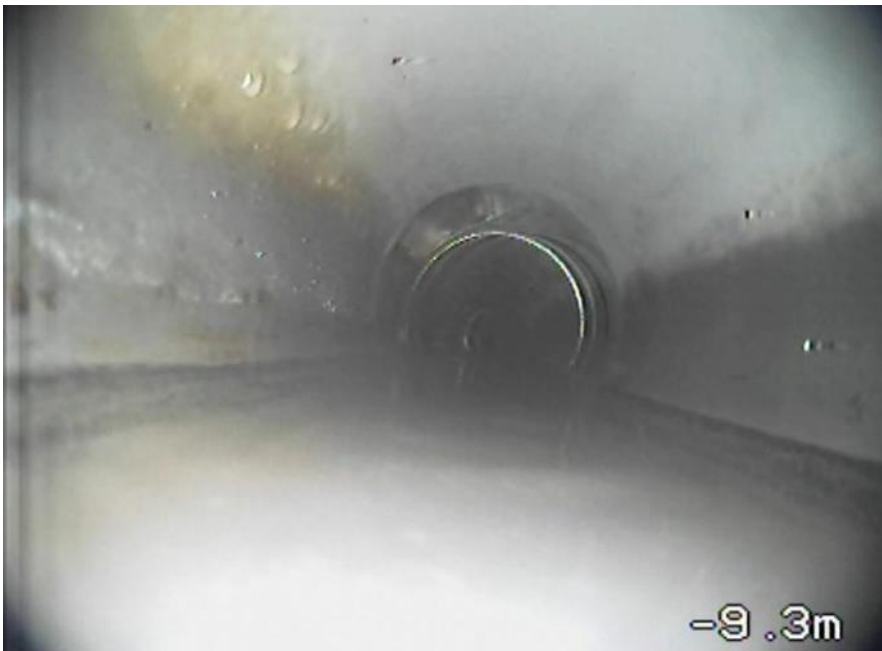
Runkoviemäri, C-talon pääty (pystyviemäritä) – JVTK (kuva 5). Pituus n. 34 metriä. V110M.

- Putki on hyvässä kunnossa.
- Putkessa lievää padotusta ja painumaa noin kahden metrin matkalla. Muodonmuutos <5 % putken halkaisijasta.
- Vakavuusluokka VL1

Kuva 5. C-talon runkoviemärissä lievää padotusta.

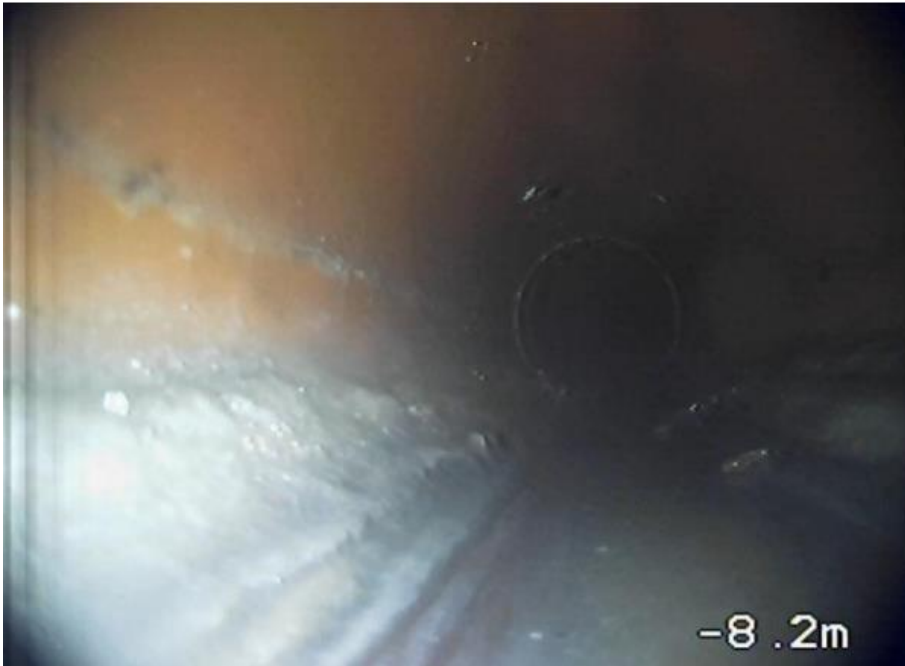
Kuva 6. Tarkastuskaivojen yhdysputki.

A- ja B-talojen JVTK – C- ja D- talojen JVTK (kuva 6). Pituus n. 29,1 metriä. V160M.

- Putki on hyvässä kunnossa.
- Putkessa vähäisiä määriä jätekertymää.
- Vakavuusluokka VL1

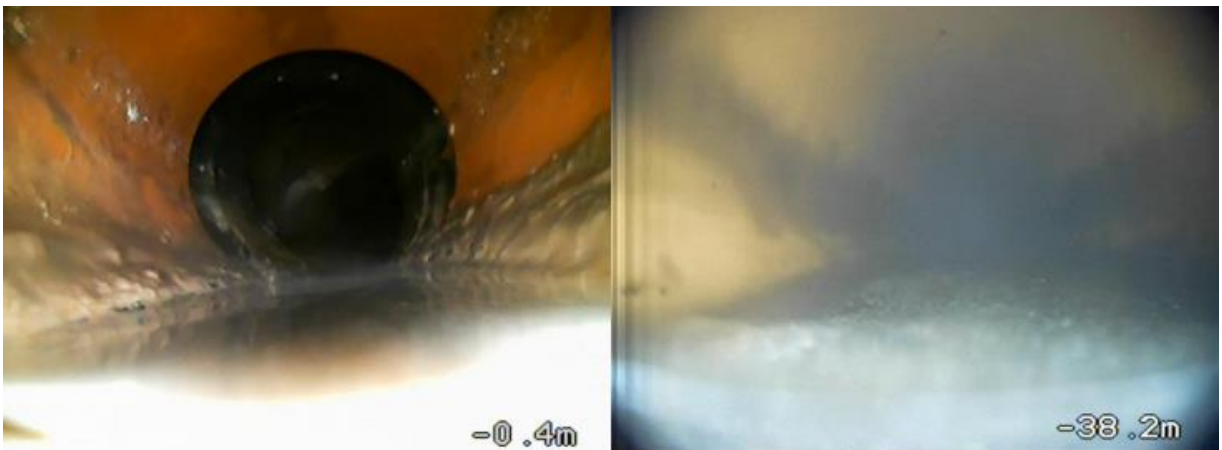
Runkoviemäri, A-talon pääty (pystyviemäriltä) – JVTK (kuva 7). Pituus n. 44 metriä. V110M.

- Putki on hyvässä kunnossa.
- Padotusta lähellä tarkastuskaivoa.
- Vakavuusluokka VL2

Kuva 7. A-talon runkoviemärissä lievää padotusta.

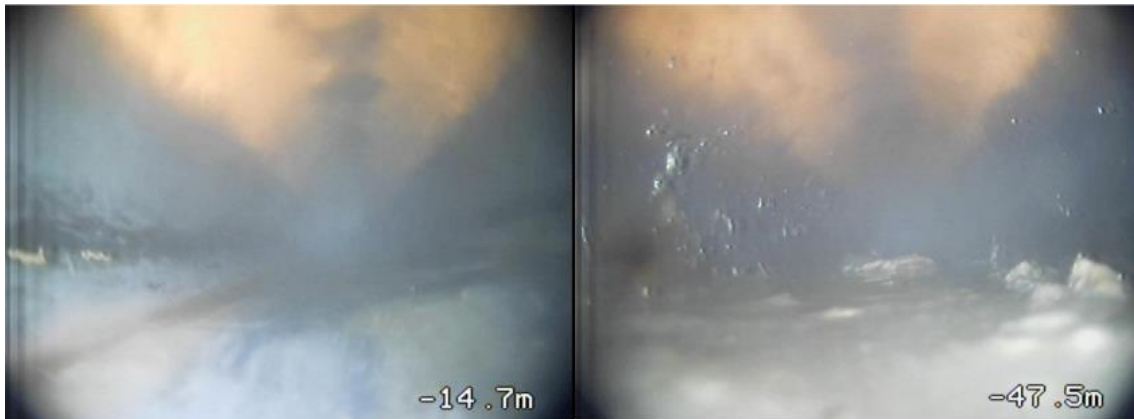
Runkoviemäri, B-talon pääty – JVTK (kuva 8). Pituus n. 48,4 metriä. V110M.

- Putki on hyvässä kunnossa.
- Padottaa lähellä tarkastuskaivoa, syytä tarkkailla.
- Vakavuusluokka VL2

Kuva 8. B-talon runkoviemärissä lievää padotusta.

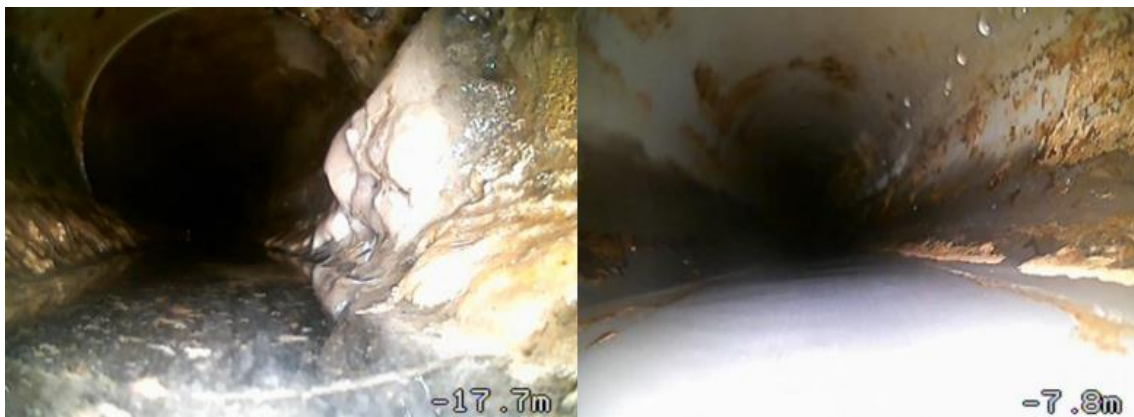
Asunto C1, runkoviemärin haara – WC käsienvesuallas (kuva9). Pituus n. 11,8 metriä. V110/75M.

- Putki on hyvässä kunnossa
- Putkessa oli runsaasti jätepinttymää, tarvitsi painehuuhtelun useaan kertaan
- Vakavuusluokka VL1

Kuva 9. Käsienvesualtaan viemäriin ennen ja jälkeen puhdistuksen

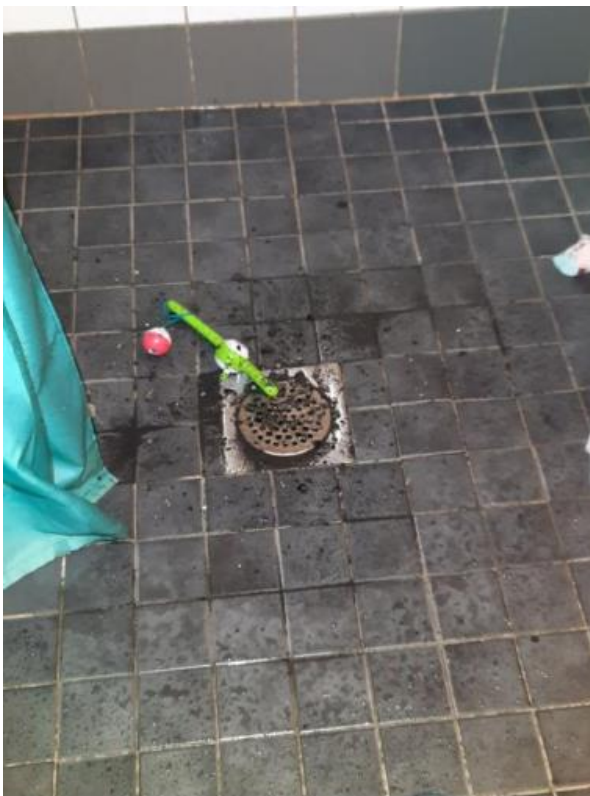
Asunto D10

- Pohjaviemärin pesun yhteydessä asunnon lattiakaivosta ja pöntön kannen välistä oli roiskunut likavettä kylpyhuoneeseen (kuva 10. Lattiakaivon hajulukosta puuttui kumitulppa.
- Kylpyhuone siivottiin.
- Asukas ei halunnut, että huoneiston viemäreitä puhdistetaan tapahtuman jälkeen.

Kuva 10. Lattiakaivosta roiskunut likavesi.

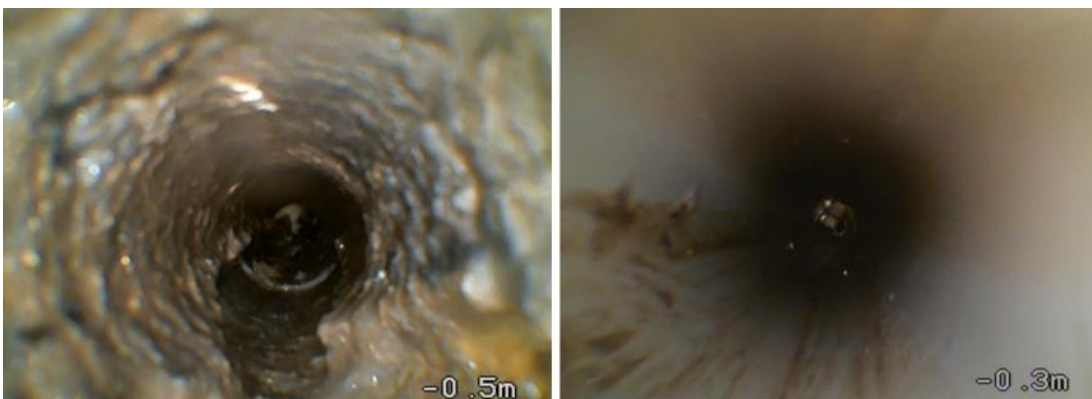
Kuvat 11. Yleiskuva kuivakaivolinjoista ennen ja jälkeen puhdistuksen.

Tutkimustulosten perusteella huomattiin, että käytössä olleet suunnitelmat eivät vastanneet todellisuutta. Viemäriinjojen reititys ja tarkastuskaivojen sijainnit erosivat piirroksista. Jätevesiviemärit olivat muovia. Sisäpuoliset linjat ovat kooltaan 32–110 mm, ulkopuolella tarkastuskaivoilta eteenpäin 160 mm. Viemäreiden vakavuusluokitukset olivat välillä VL 0–2, eikä rakenteellisia vikoja havaittu. Jätevesiviemärit olivat pääsääntöisesti hyvässä kunnossa. Viemäreissä esiintyi muutamia vähäisiä painumia, jotka eivät aiheuta toimenpiteitä. Useissa kuivakaivolinjoissa oli kertymää ja saostumaa (kuva 11). Toimenpiteinä suositellaan ohjeistamaan asukkaita laskemaan säännöllisesti vettä myös saunojen kuivakaivoon ja viemäreiden huoltopuhdistusta 3–5 vuoden kuluttua.
