## **RISKIRAKENNELATTIAN MUUTOSTYÖT**

Matti Räsänen  
Opinnäytetyö  
Kevät 2023  
Rakennusalan työnjohdon  
tutkinto-ohjelma  
Oulun ammattikorkeakoulu

Opinnäytetyön nimi: Riskirakennelattian muutostyöt

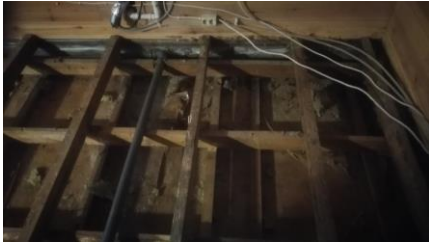
Kuvassa 3 märkää/lahoa rakennetta oli seinän varressa. Alimmat 50x50 juoksut olivat seinän varresta lahonneet. Eristeet olivat kastuneet noin 1 m<sup>2</sup> alueelta. Työbetonilaatan päällä oleva tinaperi oli myös näiltä osin märkä ja vaurioitunut.

*KUVA 3. Kosteusvaurio nurkassa*

Suurin syy kuvan 3 mukaiseen ongelmaan oli seinän ulkopuolella. Katolta tulevat vedet oli johdettu uuden ja vanhan rakennuksen liitosnurkkaan kuvan 4 mukaisesti. Tässä kohtaa oli säästetty ja jätetty laittamatta kaivoa syöksytorven alle. Sokkeli on matala vanhan rakennuksen osalla, noin 5 cm maanpinnan alapuolella. Uudella rakennuksen osalla sokkeliä kiertää routaeristeenä styroksi, joka on vanhan osan sokkelin alareunan tasalla. Tämä on johtanut vettä perustuksen alle. Kallistuksia ei ollut juuri lainkaan rakennuksesta poispäin

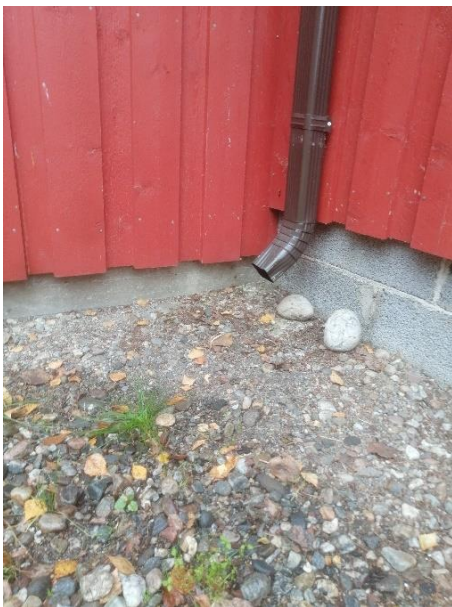
*KUVA 4. Torven alta puuttuu kaivo*

Suurin vaurion aiheuttaja oli kattovesien johtaminen seinän viereen. Ongelmaa pahensi sadevesikaivon puuttuminen syöksytorven alta. Lisäksi maanpinnan kallistukset olivat puutteelliset. Virheelisiä ratkaisuja olivat myös jättää valu- ja sidelaudat purkamatta. Varsinkin sidelaudat nostivat kosteutta maasta, joka sitten levisi valulautoihin. Rakennukseen tuleva vesiputki sijaitsi pesutiloissa, suihkun alla. Tätä putkea ei ollut tiivistetty lattian rajasta riittävän hyvin. Näin ollen vesi pääsi lattiarakenteeseen, josta kosteus levisi seinän toisella puolella olevan tuvan lattiaan ja seinään.

Muutostyöt eivät jääneet pelkästään lattian purkuun ja uuden tekemiseen. Korjauksia jouduttiin tekemään myös rakennuksen ulkopuolella. Seinänvarsilta maan kallistukset olivat puutteelliset. Samalla kun näitä kallistuksia korjattiin, laitettiin routaeristykset ja salaojitukset kuntoon sille osalle rakennusta. Rakennukseen tuleva puhdasvesiputki jouduttiin tuomaan pääsululta saakka uutta reittiä pitkin. Eli korjaustoimenpiteet laajenivat. Sadevesijärjestelmää korjattiin laittamalla kaivot syöksytörvien alle.

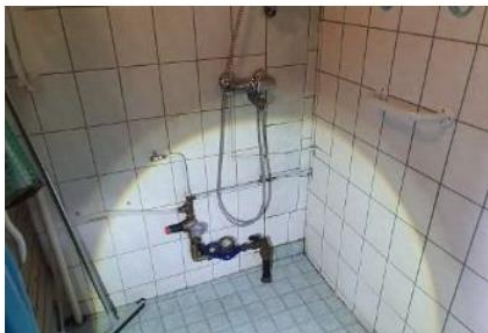
Rakennukseen tuleva vesiputki tuli lattian läpi pesutiloissa suihkun alapuolella. Vesi oli päässyt rakenteisiin putken juuresta, joka oli huonosti tiivistetty. Pesuhuoneen lattian alus oli mittausten perusteella märkä.

*KUVA 5. Tulovesiputki pesuhuoneessa*

Kun rakenteen puuosat oli purettu, työbetonilaatta sai kuivua elo-lokakuun ajan. Teimme sillä aikaa rakennukseen muualle muutostöitä. Mm. Purettiin suihkutilan lattia, jotta saatiin senkin tilan lattia kuivumaan. Lisäksi tulovesiputki oli siirrettävä muualle, kun sehän oli todella huonolla paikalla suihkun alla.

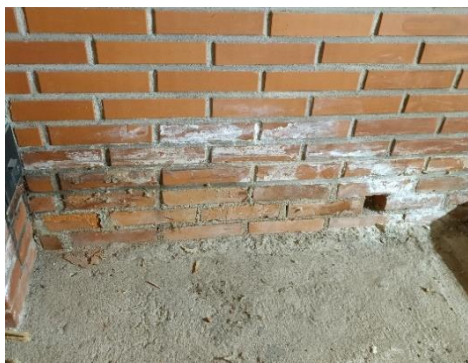
Kuvassa 6 työbetonilaatan pinta on alempana kuin kuvassa 5 oleva lattian pinta seinän toisella puolella pesutiloissa. Kosteus/vesi oli hiljalleen tullut myös tiilirakenteisen seinän läpi tuvan puolelle. Kosteus näkyy härmänä tiilien pinnassa. Osa tiilistä oli myös tummunut kosteuden seurauksena. Lisäksi kosteutta oli havaittavissa työbetonilaatan pinnassa noin puolen neliön alalla.

*KUVA 6. Kosteusvauriota seinässä ja lattiassa*

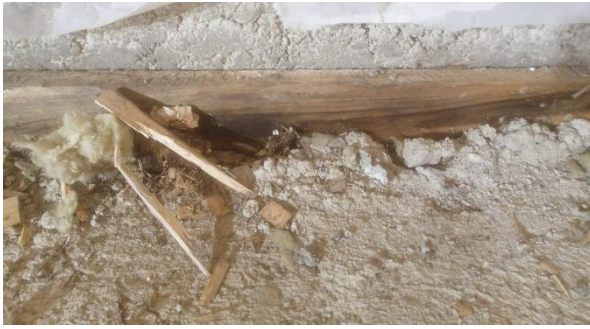
Kuvasta 7 näkyy, miten työbetonilaattaa valettaessa oli jostakin syystä jätetty sokkelin valun jäljiltä muotin alimmainen lautakierros poistamatta. Tämän lisäksi oli jätetty myös muotinvalulaudoituksen pystysidelaudat paikoilleen. Nämä sidelaudat olivat imeneet vettä/kosteutta muottilautoihin. Nämä laudat poistettiin, samoin kuin poistettiin sidelaudat

*KUVA 7. Muottilauta ja pystysidelauta*

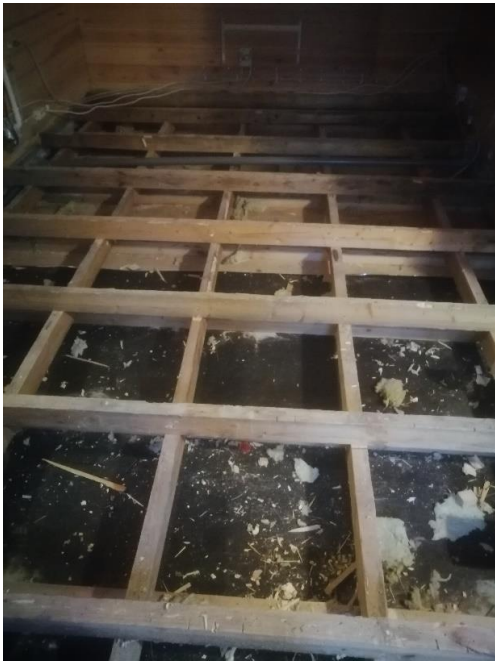
Kuvasta 8 tulee esille lattian rakenne. Työbetonilaatan pinta oli noin 100 mm maan pinnan yläpuolella. Työbetonilaatan päällä oleva tina/tervapaperi oli kostunut pahimmista ongelmapaikoista (kuvat 3 ja 6). Muuten paperi oli kuiva ja vaurioitumaton. Puinen rakenne oli seuraava: 50x50+2x(50x100) eristevillaa oli (2x100+50) mm.

*KUVA 8. Vanhan lattian rakenne*
