1800-LUVULLA RAKENNETUN KASARMIRAKENNUKSEN KOSTEUS- JA SISÄILMATEKNINEN KUNTO- TUTKIMUS JA KORJAUSEHDOTUS

TEKIJÄ Eetu Ihalainen

Alkukartoitus (korjattu 23.11.2022)

Kasarmirakennus 32/ Bänditalo

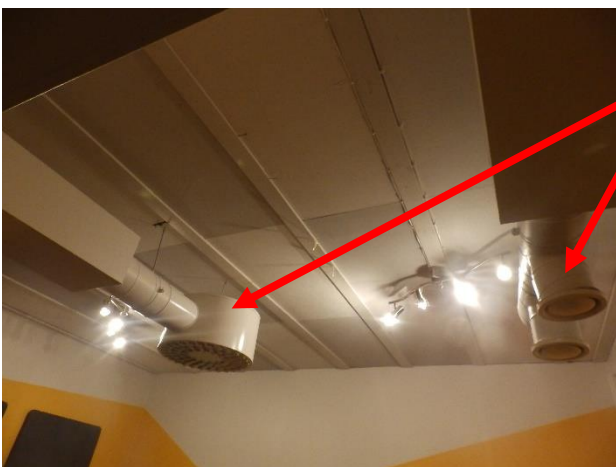
Tarkkaamo

Tilaan on asennettu alaslaskettu katto akustolevyillä, katto levyjen pinnassa on paikoin vaurioitumista, lähde epäpuhtauksien kulkeutumiselle hengitysilmaan.

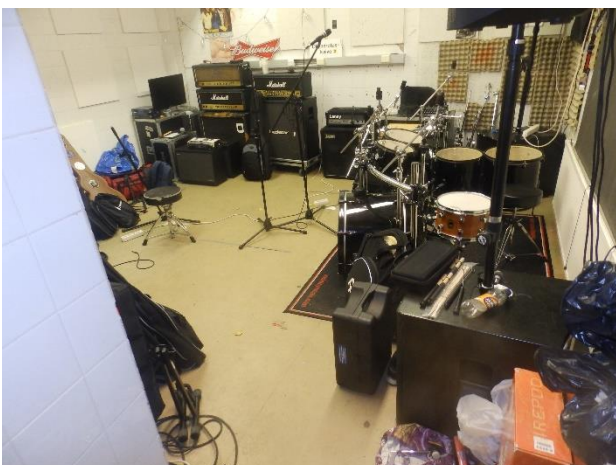
Tila 012

Lattian kallistus on puutteellinen.

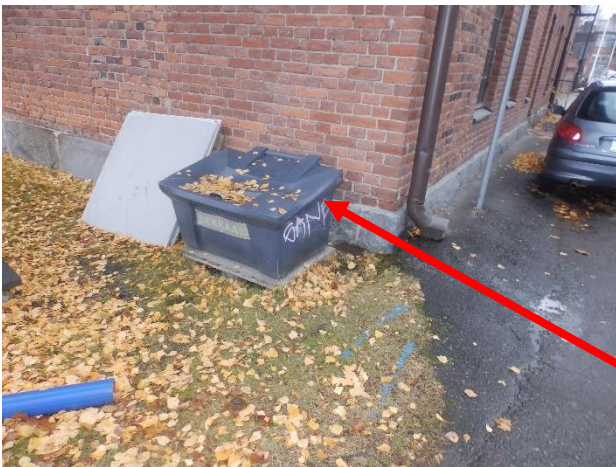
Parkkipaikan puoleinen pääty pihaliittymän vieressä.

Seinän alimmissa tiilissä pintakosteuslukemat koholla noin rajatulla alueella.

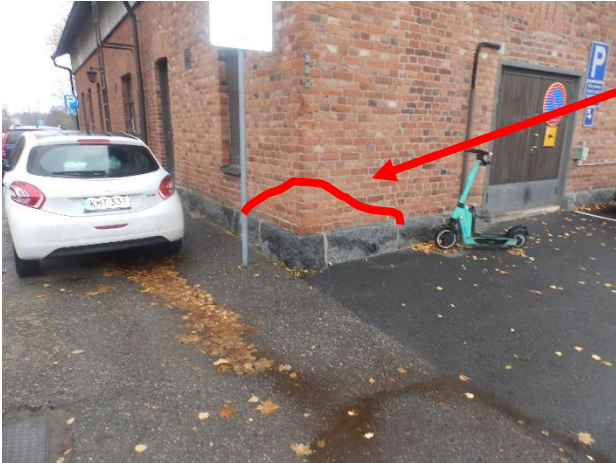
Parkkipaikan puoleisessa nurkkauksessa seinän alaosa pintakosteuslukemat ovat koholla/ korkeat noin rajatulla alueella.

Luonnonkivisokkelissa on pykällyys ulospäin tiiliseinän alapinnasta, joka mahdollistaa ylhäältä tulevan veden kerääntymisen ja roiskumisen tiiliseinään isommissa määrin.

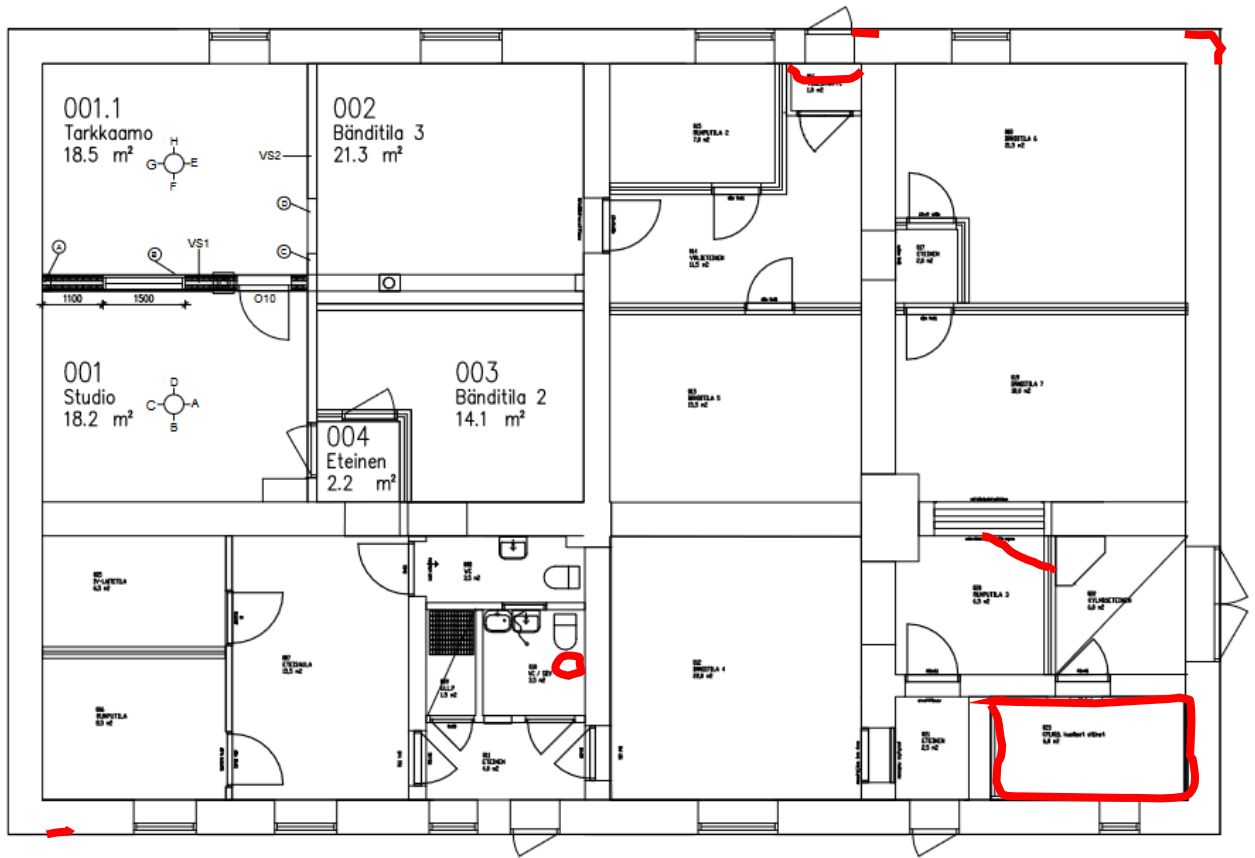
Punaisella on rajattu alueet, jossa pintakosteuslukemat koholla/ korkeat. Wc-tilassa alue, jossa pintakosteuslukemat olivat koholla on wc-pytyn viemäriputken ympärillä pienellä alueella. Alue merkattu pohjakuvaan noin. Pohjakuvaassa wc-pytty on piirretty eri kohdalle kuin nykyinen sijainti.

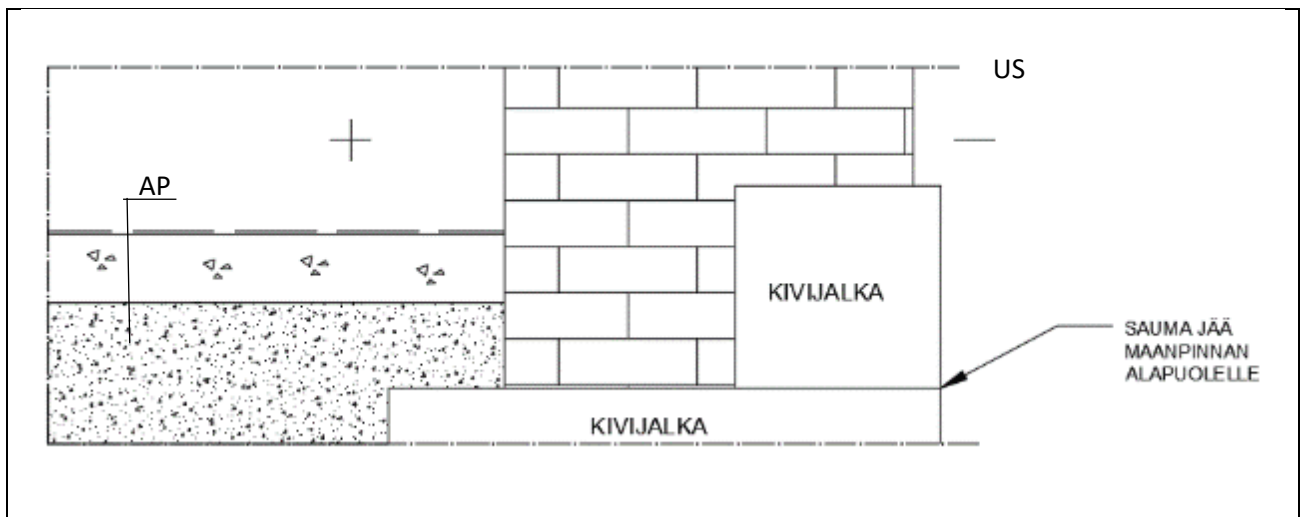
Piirros 1: Viitteellinen rakenneleikkaus vanhan kylmiön kohdalta ulkoseinustalta (Eetu Ihalainen)

Lattialaatta 100 mm maalattu betoni-laatta, jonka alla hiekka. Hiekkaa kivijalan yläpuolella noin 300 mm. Ulkoseinän paksuus on noin 600 mm. Mikäli kivijalassa on sauma kapeamman ja sisäpuolen rakenneavauksessa näkyneen kiven kohdalla kivijalassa oleva sauma jää maanpinnan alapuolelle, joka on riski ulkopuoliselle kosteusrasitukselle tiiliseinän alaosassa. Maanpinnan alapuolelle jää myös pystysaumoja, joissa on sama riski. Sisätäyttö oli tiiliseinän viereltä kuivaa ja tiiliseinä lattia alapuolelta sisäpinnastakin kastunut pintakosteudenosoittimella tarkasteltuna. Poikkeuksellinen kosteus pintakosteudenosoittimella tarkasteltuna ilmeni ulkoseinässä puretun kylmiön kohdalla myös ulkopuolisessa tarkastelussa. Laajuuden selvittäminen koko rakennuksen osalta vaatisi suurempia rakenneavauksia myös muissa tiloissa. Ulkopuolelta ei päästy selvittämään onko rakenteessa samalla kohtaa sauma kivijalassa. Toisessa päädyssä rakennusta kivijalka on korkeampi. Ulkopuolelta tarkasteltuna seinän kastuminen vaikuttaa paikalliselta.

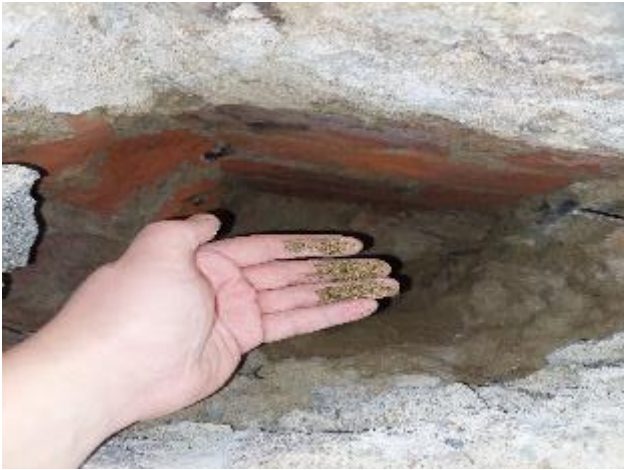
Kuva 1: Puretun kylmiötilan nurkassa hiekkatäyttö oli kuivaa (ei jää palloksi, eikä tartu sormiin), Seinä on kastunut ulkopuolisesta kosteudesta. Yläpuolen leikkauskuvassa (piirros 1) näkyy rakenne.

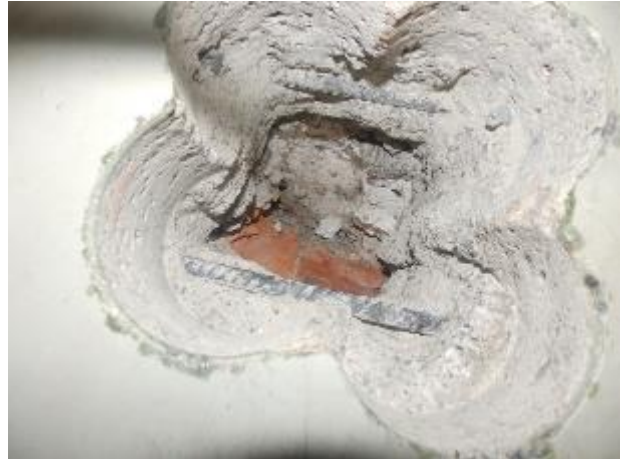
Kuva 6: Tilan 022 kylmiöeteinen kynnyks. Rakennearvauksessa selvisi, että kylmäkatkona kynnyksen kohdalla on pystyeriste 50 mm EPS. Lattian valu on asennettu vanhan ulkoseinän alaosan päälle, kuvassa näkyy tiiltä, joka on vanhaa ulkoseinää. Tiilen vierellä näkyy pystyeriste. Avausta ei laajennettu. Eriste on kuiva.

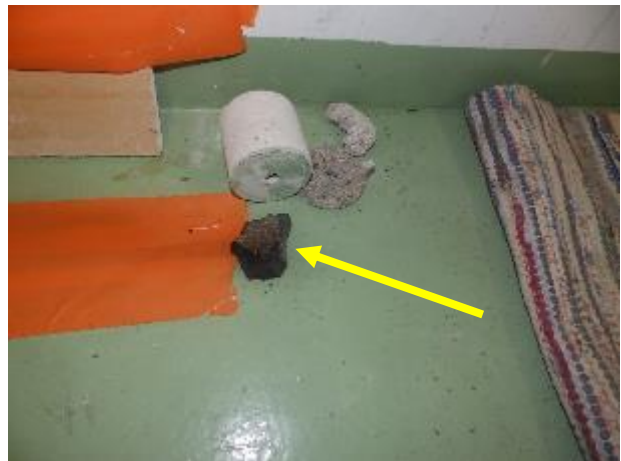
Kuva 8: Kuvassa näkyy lattiarakenteessa osassa tiloja esiintynyttä mustaa kerrosta, jonka haitta-aineasiantuntija arvioi olevan valuasfalttia. Tuotteessa oli vahva öljymäinen haju aistinvaraisesti tarkasteltuna. Hajua ei havaittu tutkimusten yhteydessä huonetiloissa.

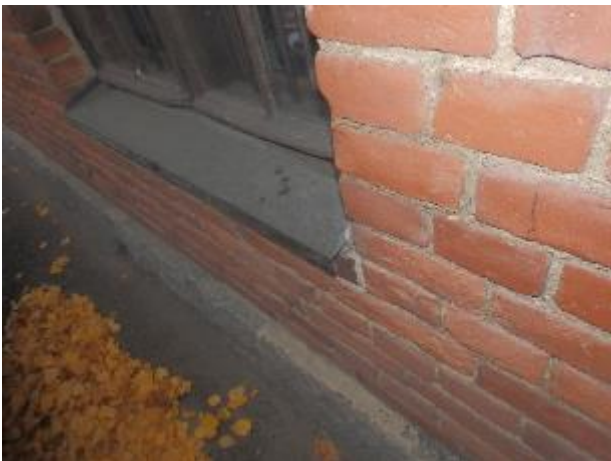
Kuva 19: Ikkunapellityksessä osassa ikkunoita kaato puutteellinen (kuvassa ikkunapelti lähes vaakatasossa), useammassa ikkunassa kaato on kunnossa. Kuvattu kohdekäynnillä 26.10.2022

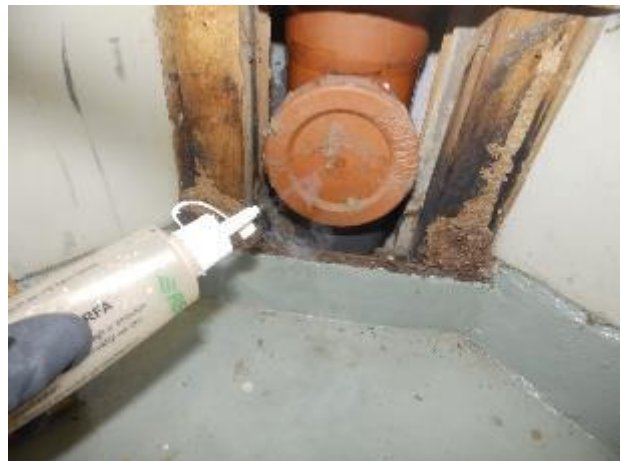
Kuva 34: Tilassa 020 rumputila on viemärin tarkastusluukku, jossa luukun levyssä ja puukoolauksissa kosteuden aiheuttamia vaurioita. Välistä voimakas ilmavirta sisälle. Poikkeuksellinen hajua aiheutuu vaurioituneista rakenteista.

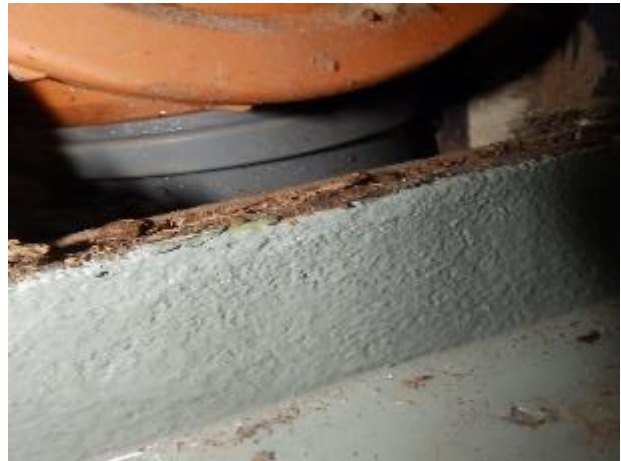
Kuva 36: Tilassa 020 rumputila viemärin tuuletusputken pinnassa nurkkakotelossa kondenssikosteutta.

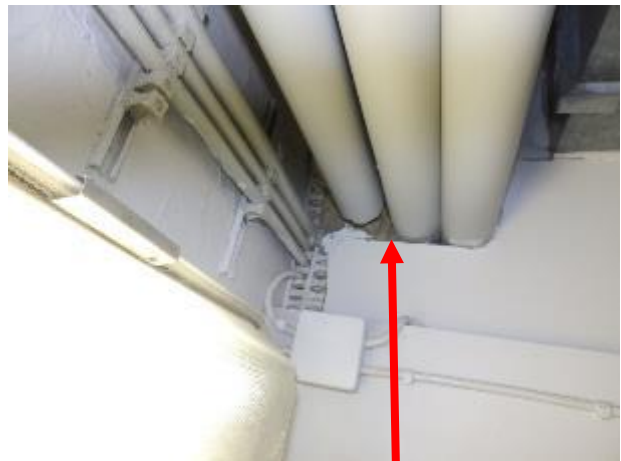
Kuva 38: Iv-laitetila, väliseinän läpivientejä ei ole tiivistetty, villaeristepinnat on näkyvissä, jotka toimivat kuitulähteenä sisäilmalle sekä riskinä epäpuhtauksille huoneilmaan.

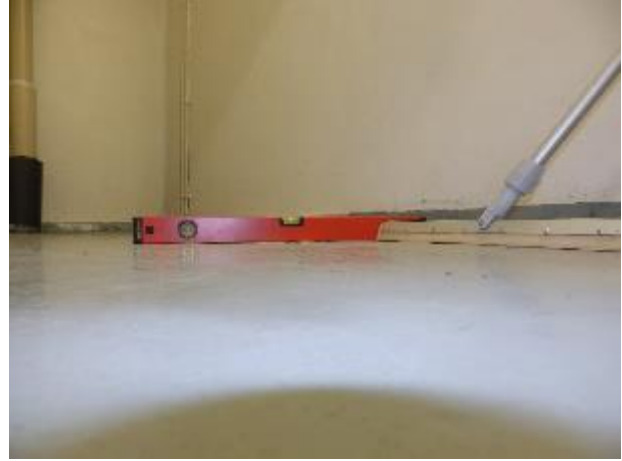
Kuva 88: Tarkastettiin lattiakaivon ympäriltä lattian kaadot vesivaakaa käyttäen. Iv-laitetilassa ja tilassa 010 wc lattian kallistukset puutteelliset kaivon ympärillä. Muissa tiloissa kallistus kaivon ympärillä kunnossa.

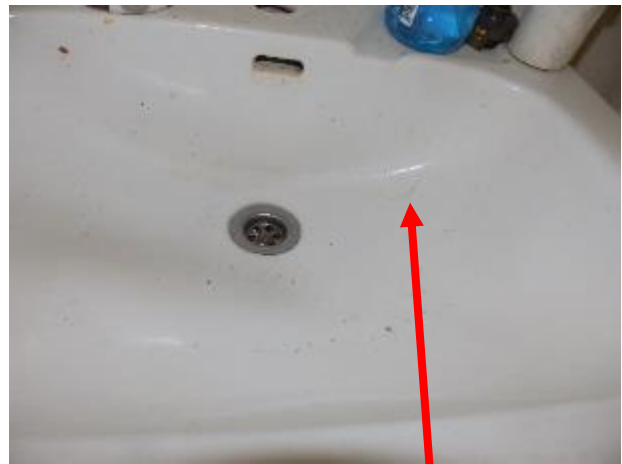
Kuva 90: Tarkastettiin vesikalusteiden kunto aistinvaraisesti. Tilassa 008 wc, havaittiin pesualtaassa halkeama. Halkeama ei ole läpi eikä allas vuoda.

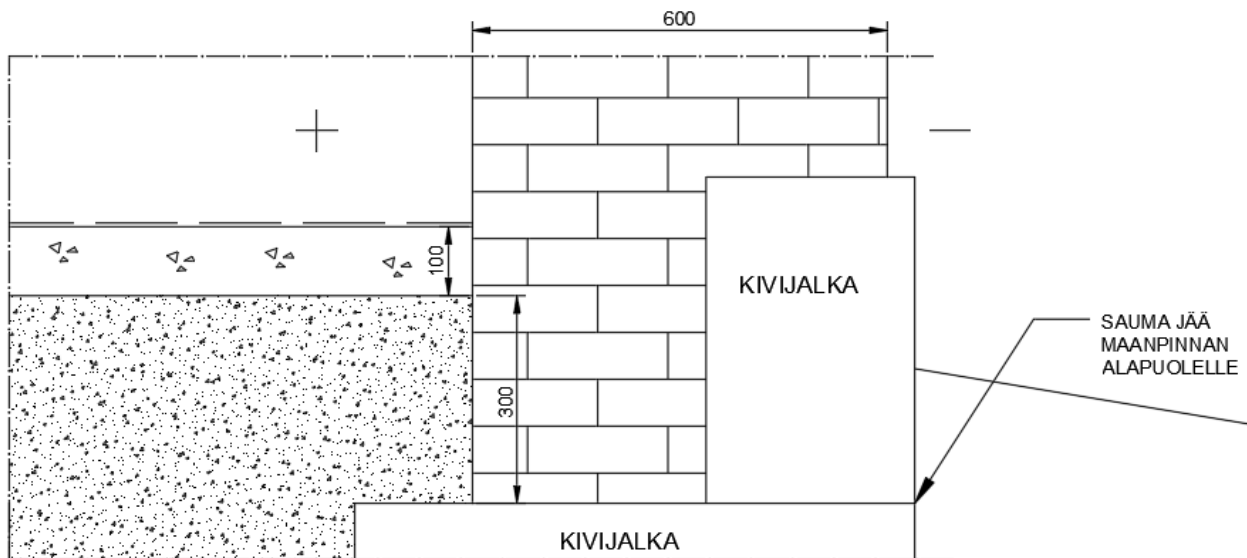
Rakenneleikkaus on vanhan puretun kylmiön kohdalta. Tiiliseinän alaosa on kastunut lattiapinnan alapuolelta sisältä ja ulkopuolella seinä kastunut kivijalan yläpuolelle noin 200-300 mm ylöspäin ulkonurkalla. Tilassa maalattu betoni (100 mm), joka valettu suoraan hiekan päälle. Maalipinta on huonossa kunnossa tilassa, lattian alla hiekka kuivaa ”ei tartu käteen, eikä jää palloksi”. Seinä kastunut ulkopuolen sadevesistä, kivijalan yläosa toimii alustana sadevedelle, joka havaittiin tutkimusten aikaan. Tutkimuksista on erillinen raportti *Kosteus- ja sisäilmatekninen kuntotutkimus Kasarmirakennus 32* (Eetu Ihalainen 2023).
