KARELIA-AMMATTIKORKEAKOULU
Konetekniikan koulutus

FORD THUNDERBIRD -PROJEKTI

Opinnäytetyö
Lokakuu 2022

The aim of this work was to go through the main stages of the complete restoration and customization project of an old classic car. The construction project for this project was a 1969 Ford Thunderbird.

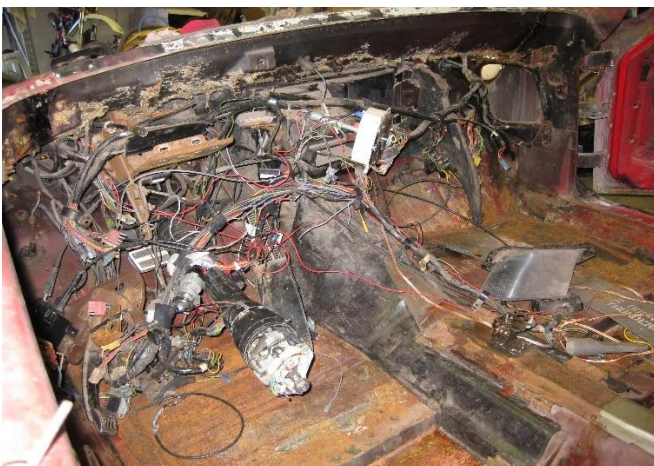
Ford Thunderbird -projektin kohdalla johdotukset olivat kovettuneet, kuoret halkeilleet ja johdotusten kuparit paljastuneet. Sähköjohdotukset olivat myös täynnä abiko- sekä rosvoliittimiä. Kojelaudan takana oli myös molemmissa yläkulmissa ruostevauriot. Yksistään jo näiden ruostekohtien korjaaminen vaati kojelaudan irrottamista.

Kuva 12. Kojelauta poistettuna (Kuva: O.P).

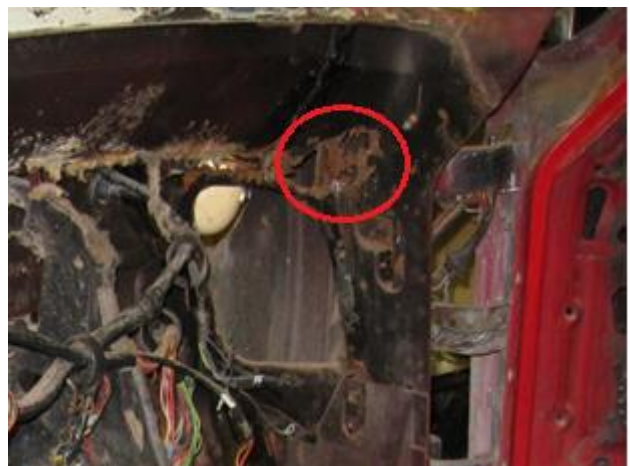
Kuva 13. Ruostevaurio (Kuva: O.P).

Kuvassa 12 kojelauta on irrotettu ja sähköjohdotukset ovat vielä jäljellä. Kuvassa 13 näkyy kojelaudan taakse jäävä apukuskin puolen yläkulman ruostevaurio. Samanlainen vaurio löytyi myös kuskinpuoleisesta yläkulmasta. Jos tilanne sähköjen kohdalla olisi se, että ne olisivat hyvässä kunnossa ja tulisivat takaisin autoon, niin suosittelisin purkamaan kojelaudan kohta kerrallaan ja merkkamaan irrotetut liittimet tarkasti ennen niiden irrottamista kasauksen helpottamiseksi.

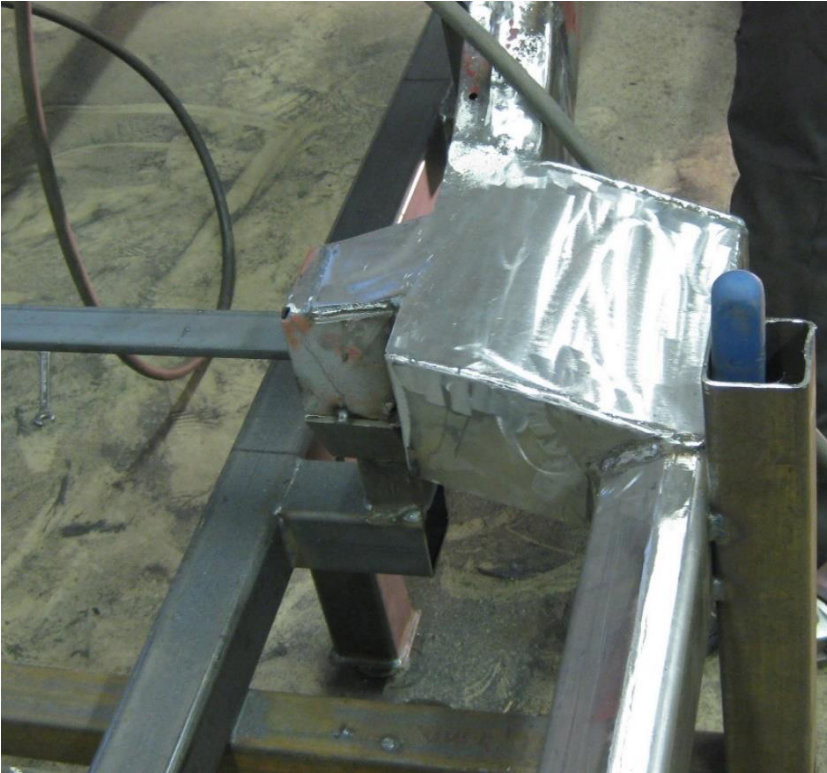
Kuva 41. Kuljettajan puolen takakotelo korjattuna (Kuva: Olli Panhelainen).

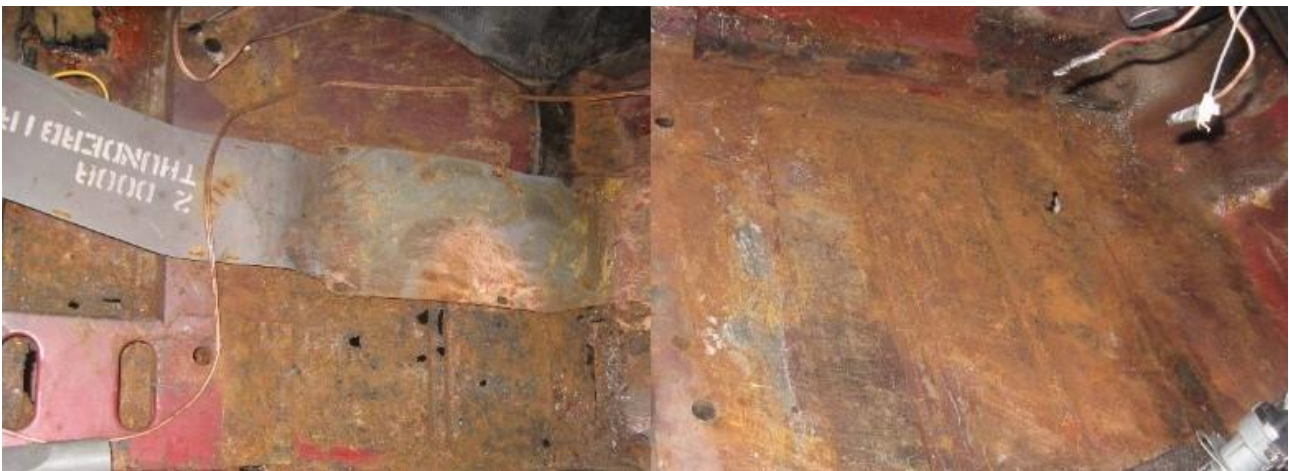
Kuva 54 on etuosan latioista, jotka olivat ruostuneimmat johtuen jatkuvasta kosteudesta. Nämä tulisi korjata osin tai kokonaan. Lattioiden kunto takaosassa oli jokseenkin parempi.

Kuva 54. Lattian ruostevaurioita (Kuvat: Olli Panhelainen).

Kuvassa 57/1 lattioiden korjaus aloitettiin poistamalla ruostuneet osiot tarkasti kulmahiomakoneella leikkaamalla. Ne osiot lattiosta, joissa olin alkuperäisestikin vahvisteurat teetätettiin paikallisella peltiliikkeellä mittojen mukaan. Lattian hitsaukset toteutettiin päittäissaumalla (puskusaumalla). Oppaissa tätä toki suositellaan välttämään, mutta pyrin välttämään peltien päällekkäin hitsausta tässä projektissa missä se vain oli mahdollista. Lattian korjauspalat oli tilattu hivenen ylisuurina.

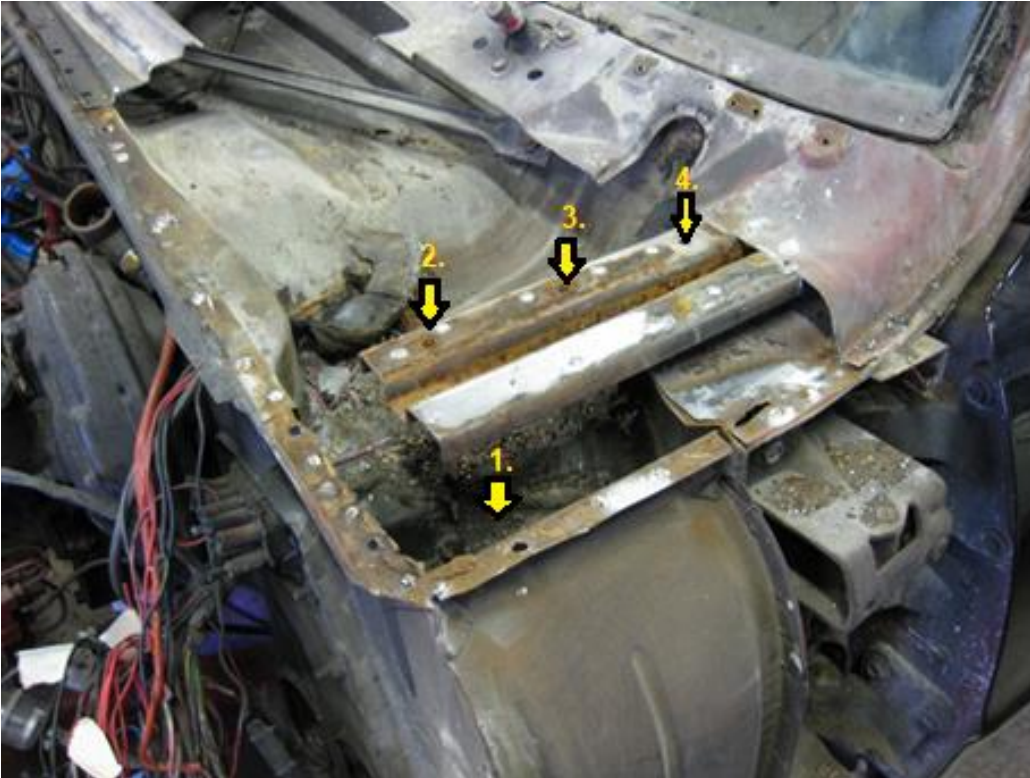
Yksi pääsyy voimakkaalle ruostumiselle näinkin erikoisessa kohdassa oli se, että sadeveden pitäisi virrata kourun keskeltä sivulle ja poistua kuvan 55 nuolen 1 osoittamaan onkaloon. Onkalon pitäisi sitten johtaa sadevesi alapään poistoaukosta auton alle. Ongelman oli muodostanut se, että kouru oli ajan saatossa täytynyt lehdillä ja muilla roskilla mitkä olivat päätyneet sadeveden mukana onkaloihin ja tukkineet ne kokonaisuudessaan. Kuivumisjälkiä tarkastellessa vesi oli tosiaan seisonut ylhäällä asti.

Kuva 55. Vesikourun valmistelu korjausta varten (Kuva: Olli Panhelainen).

Tuulilasin edessä sijaitsevan vesikourun ruostevaurioihin käsiksi pääseminen oli hankalaa, mutta välttämätöntä. Päällimmäinen pelti oli porattava irti pistehitsauksistaan, sekä leikattava kulmahiomakoneella kuvassa 55 näkyviltä osin. Sama operaatio oli tehtävä molemmin puolin autoa.

Pelkkä päällimmäisen pellin poisto ei myöskään osoittautunut riittäväksi ruostevaurioihin käsiksi pääsyyn. Kuvassa 55 näkyvä palkki, jossa on kolme nuolta 2...4 osoittamassa etusivulokasuojan takimmaisista yläkiinnikekohtia. Tämä palkki tulisi myös poistaa korjauksen mahdollistamiseksi. Koska tässä palkissa sijaitsi kriittisiä kiinnityskohtia, oli tämän palkin asento merkittävä tarkasti, jotta se saataisiin tarkasti takaisin samalle paikalle missä se oli ollutkin. Tätä varten oli tehtävä kulmahiomakoneella pieniä viiltoja sekä palkin sivuille, että yläpuolelle. Näin ollen merkinnät eivät vahingossakaan häviäisi pois korjauksia tehdessä.

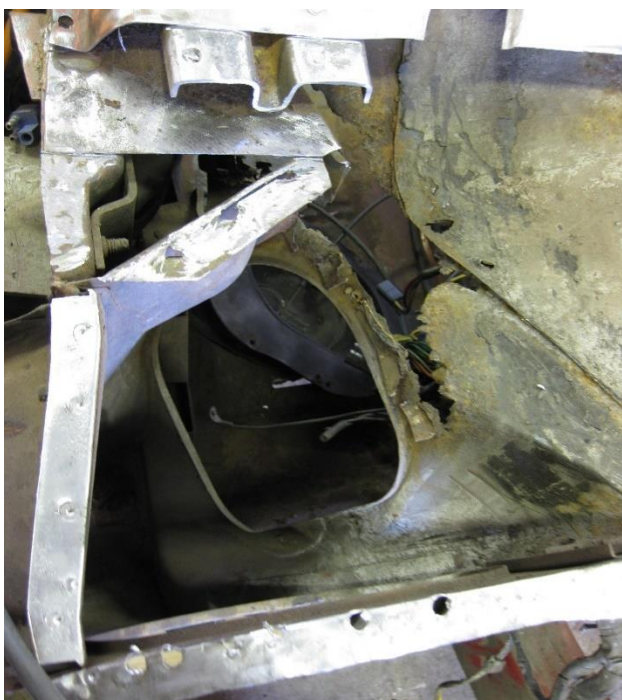
Kuvassa 56 apukuskin puoli, josta palkki on poistettu edestä, onkalon tukkeuma on aukaistu ja siivottu. Ruostevaurio on hyvin nähtävissä tästä kuvasta. Vauriot olivat samanlaiset molemmin puolin autoa, joskin apukuskin puoli oli näistä pahimmin tuhoutunut. Onkalossa sijaittivat myös tuuletusluukut sisätiloja varten. Näissä oli onneksi korkeat kaulukset suojana, koska sadevettä oli oletettavasti kulkemassa onkalossa luukun ohi.

Kuva 56. Apukuskin puoli (Kuva: Olli Panhelainen).

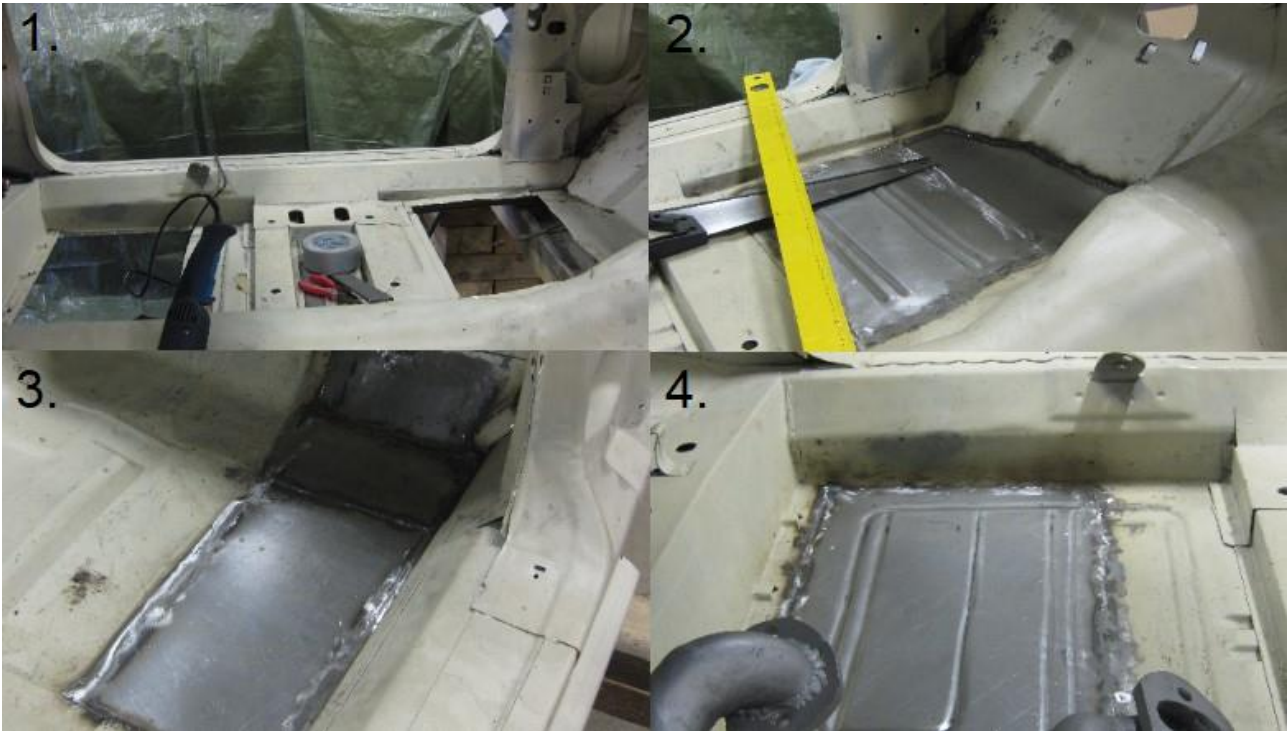
Kuvakollaasi 57. Lattioiden korjaus (Kuvat: Olli Panhelainen).

joita kävin läpi korin korjauksen teoriaa osuudessa, silloitus s.67 sekä lämpölaajeneminen s.69–71). Kiinnitys tapahtui silloittamalla eli hitsaamalla pelti ensin laidoilta pisteillä kiinni. Tässä projektissa silloitus toteutettiin hitsaamalla pisteitä ensin väljemmin joka puolelle peltiä. Tämän jälkeen välejä tihennettäisiin, kunnes pisteitä on 2–3 cm välein.

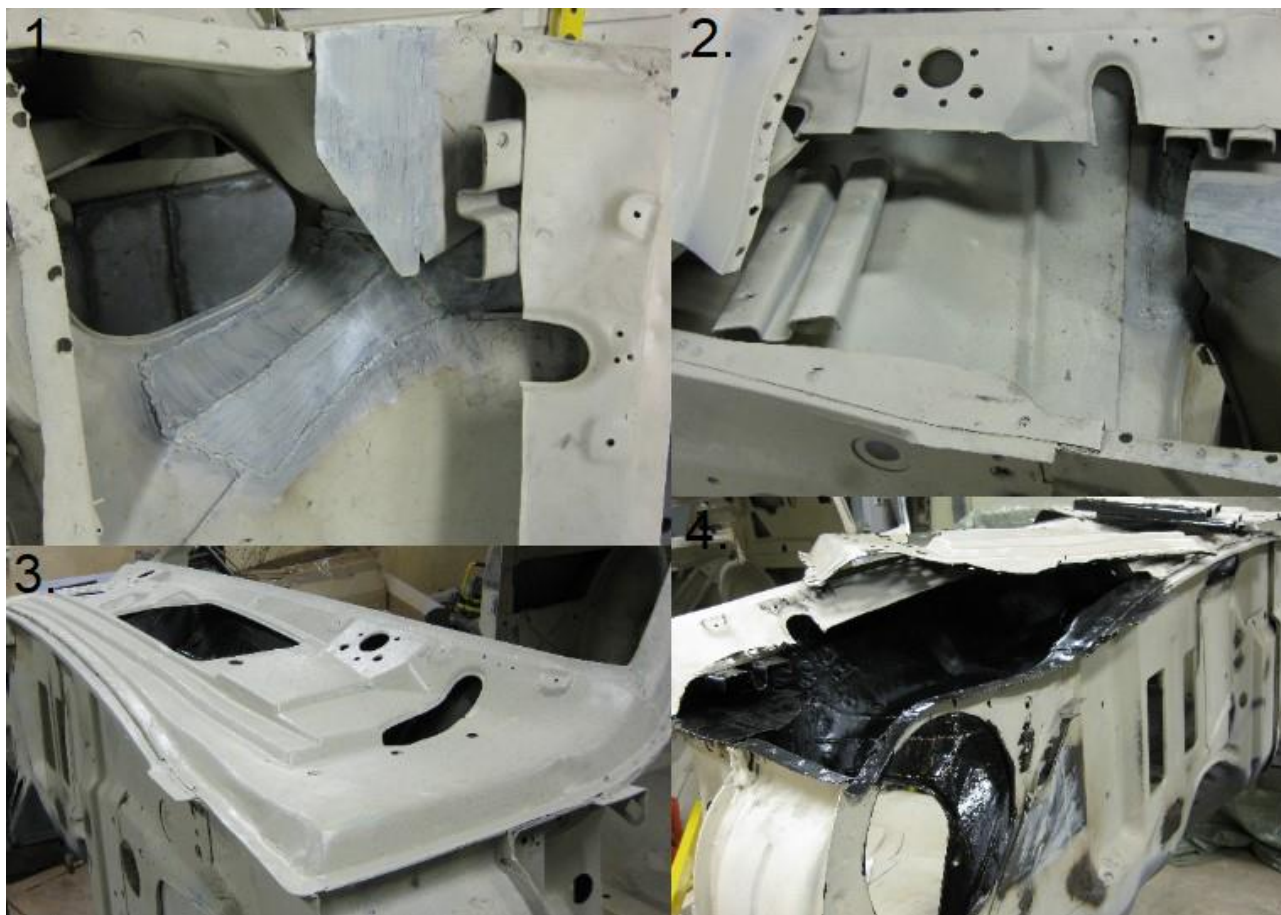
Kuvassa 58/1 apukuskin puolen vesikourun kulmaus on erittäin monimuotoinen. Tässä tilanteessa on kannattavaa harkita korjauspalan tekemistä useammasta palasta, kuten tässäkin on toimittu, kts. Mallin teko ja paikkapellin muotoilu s.72. Korjaus on aloitettu tekemällä ensin pahvimalli paikasta. Jos paikasta on hankala tehdä pahvimallia yhdestä palasta, on sen toteuttaminen pellistä vielä vaikeampaa, joten tässä kohtaa paikka tuli toteutettavaksi useammasta korjauspalasta.

Kuvakollaasi 58. Vesikourun korjaus (Kuvat: Olli Panhelainen).

Korjauspalasia oli yhteensä 3 kappaletta. Hitsaus on tässä kohtaa toteutettu limisaumaa käyttäen eli hitsattavat pellit ovat hieman toistensa päällä. Etenkin sisempi osa paikasta, joka on kuvassa osittain näkymättömissä, on erittäin hankalasti hitsattavissa. Peltien ollessa päällekkäin minimoidaan läpipalamisen riskiä. Tärkeintä tämän paikan osalta on saada mahdollisimman tiivis sauma aikaiseksi.

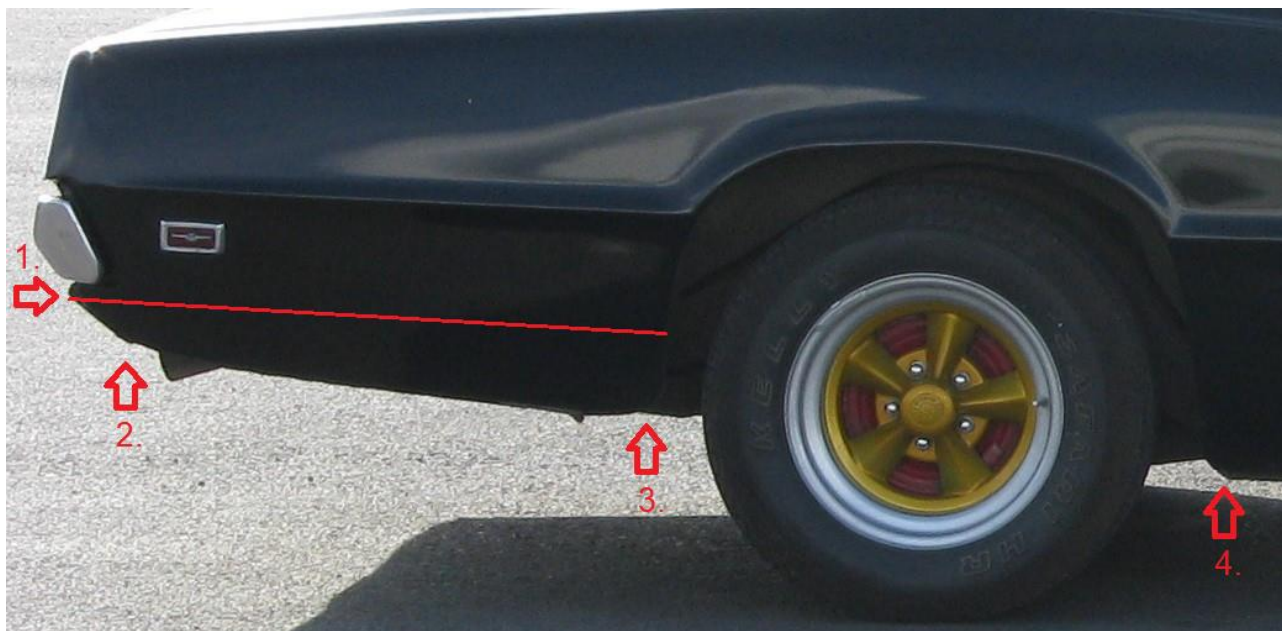
Kuva 63. Takaosan sivuhelma (Kuva: Olli Panhelainen).

Kuvassa 63 on kuvattuna apukuskin puolen takaosan sivuhelman lähtötilanne. Kohdat on jaettu nuolilla 1–4 sekä punaisella viivalla havainnollistamaan muutoskohtia paremmin. Muutokset tulisivat tapahtumaan nuolesta yksi alaspäin. Nuolesta yksi on myös merkitty alkavaksi punainen viiva, joka menee sivuhelman yli päättyen renkaan puoleiseen laitaan. Tämä osoittaa karkeasti linjaa mitä pitkin sivuhelman alaosa tulisi poistettavaksi kustomointia varten. Tämän leikkauksen yhteydessä tulisivat myös poistumaan kokonaisuudessaan sivuhelman alaosissa sijaitsevat ruostevauriot.

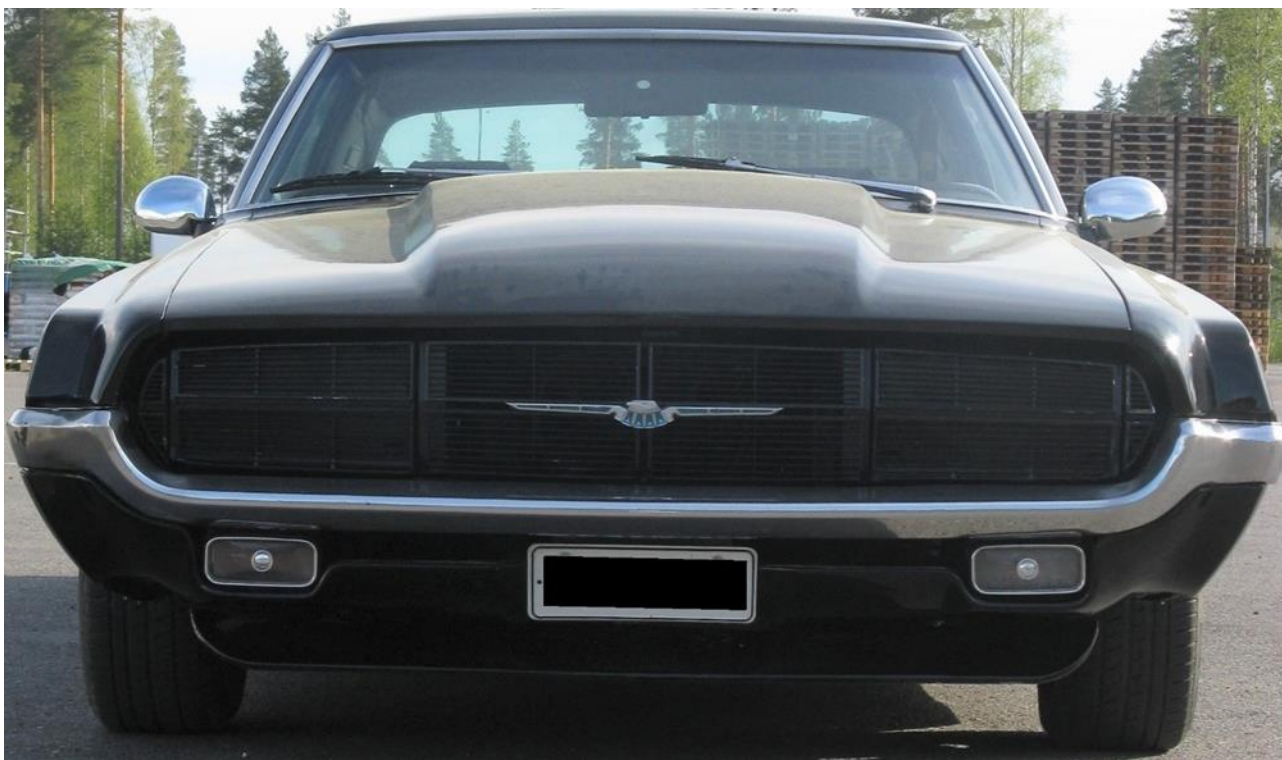
- 2.** **108:** Krominen puskuri on pinnoiltaan haalistunut ja naarmuinen. Puskurin alla sijaitsevat parkkivalo/vilkku kotelot olivat kokonaisuudessaan erittäin heikossa kunnossa. Keulan keskiritilän keskellä sijaitseva Thunderbird logo oli ajan saatossa tummunut. Keulan ritiliköt ja valoluukut huonosti pohjustettu ja maalattu. Maalipinta mattapintainen ja karissut jo monin paikoin pois.

Kuva 108. Alkutilanne keulasta kuvattuna (Kuva: Olli Panhelainen).

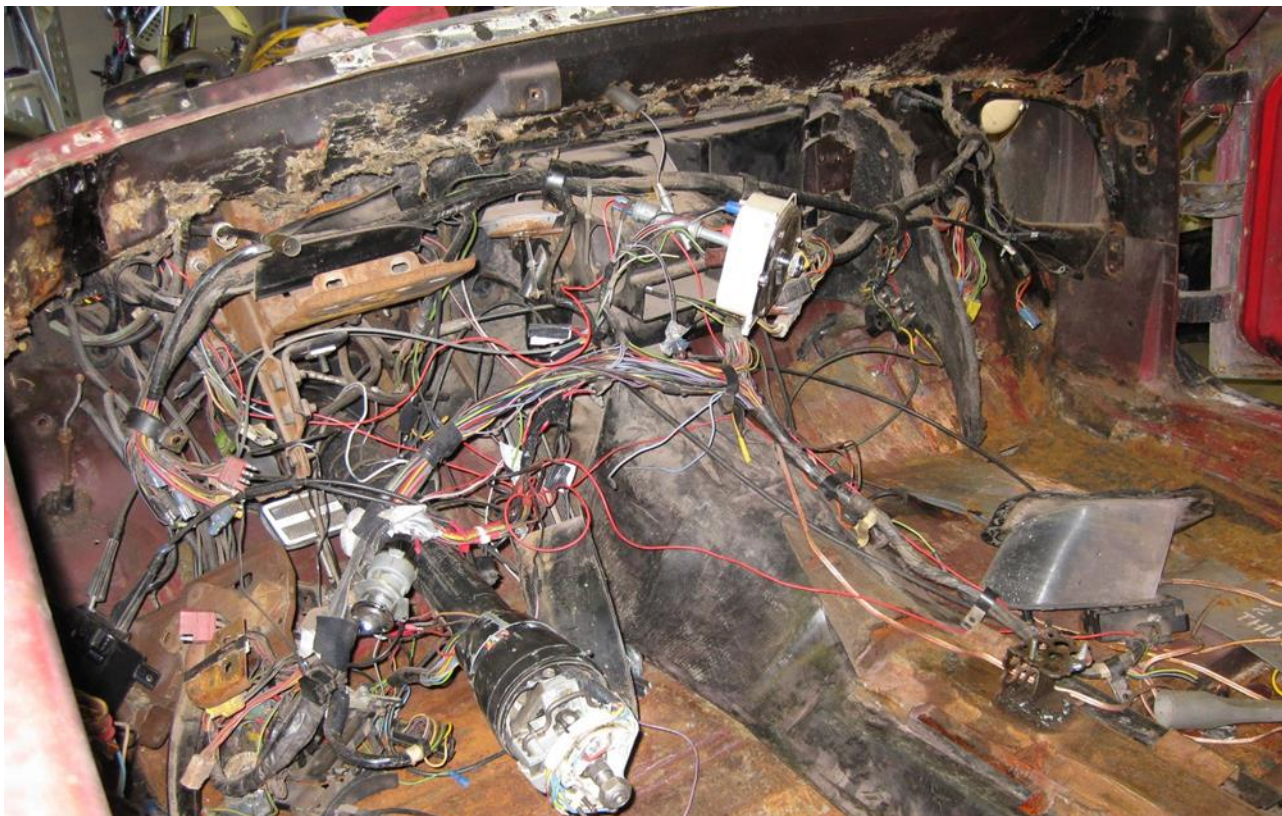
Kuva 115. Alkutilanne kojelaudan johtosarjat (Kuva: Olli Panhelainen).
