OPINNÄYTETYÖ - AMMATTIKORKEAKOULUTUTKINTO
TEKNIIKAN JA LIIKENTEEN ALA

TIIVISTYSKORJAUS 1980-LUVUN RAKENNUKSESSA TYÖNJOHDON NÄKÖKULMASTA

TEKIJÄ Noora Hyvärinen

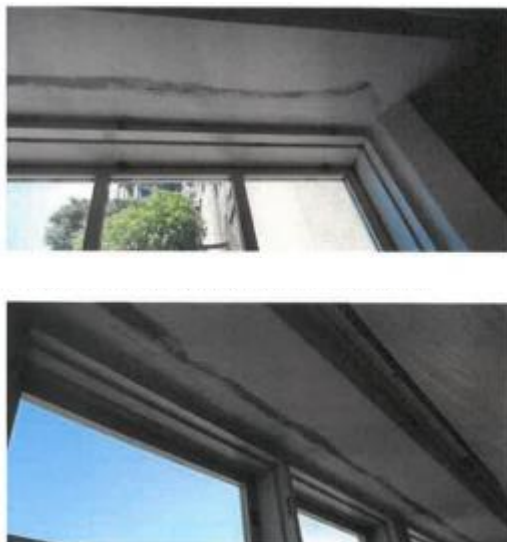
Tarvittavien tasoitus ja täyttö toimenpiteiden jälkeen päästään tekemään tiivistämistä. Kaikkialle ikkunan reunoihin levitetään Kiillon Airblock Fiber massa ja heti perään butyyliinauha, jonka päälle vielä kertaalleen levitetään kerros Airblockia. Nämä yhdistämällä kaikki raot saadaan varmasti tiiviiksi, eikä ilmavuotoja pääse syntymään. Airblock tiivistysmassaa siveltiin myös pattereiden kannakkeisiin, jotta niissä oleviin seinän reikiin tulee huolellinen tiivistys. (Kuva 2.) Tässä kohtaa samanlainen käsittely toteutettiin myös lattian ja seinän rajaan, lattialistan alle jäävään kohtaan.

Kuva 2: Ikkunoiden tiivistykset

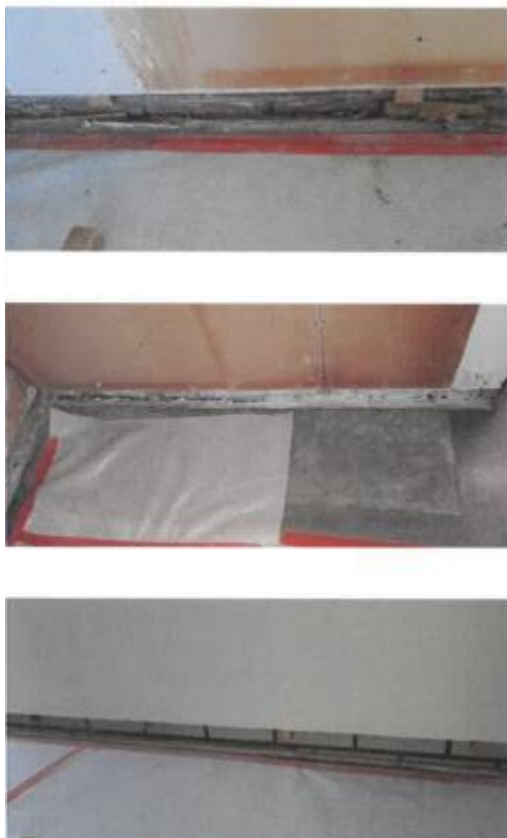
Työnjohto osallistui jonkin verran työntekoon olemalla enemmän paikalla seuraamassa työvaiheiden kulkua ensimmäisen vaiheen osalta, koska oli tärkeää nähdä mitä työssä oikeasti tapahtuu. Työnjohto oli paikalla työmaalla tässä kohtaa koko ajan ja avusti tehtävissä tarpeen mukaan. Myös perehtyminen asiakirjoihin ja raportteihin oli tärkeää ja ne olivat esillä jatkuvasti, jotta niistä pystyi tarkistamaan suunnitelmia ja sitä vastasiko annetut ohjeistukset ja tutkimukset todellista tilannetta rakenteita avatessa (Kuva 3.).

Kuva 3: Purettua rakennetta

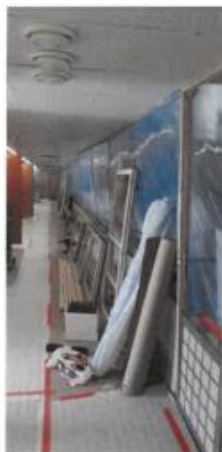
Toinen tila oli avarampi, eikä rajautunut varsinaisesti mihinkään. Luokkahuoneet sijaitsivat avoimen käytävän varrella, josta näkyi koko aulatila sekä muut kerrokset. Tämän tilan kohdalla olikin mietittävä tarkemmin, kuinka suojaus toteutettaisiin, koska avointa tilaa oli enemmän. Päädyttiin tekemään yksi iso suojakoppi, joka käsitti koko käytävän pätkän. (Kuva 4.) Käytävän molempiin päihin asennettiin suuret alipaineistajat ja huoneiden ovia pystyi pitämään auki, jolloin saatiin nopeutettua prosessia, koska ei tarvinnut alipaineistaa jokaista huonetta erikseen. Molempiin päihin laitettiin vetoketjuovet, joista pääsi kulkemaan. Näiden ulkopuolelle asennettiin tarramatot. Myös jokaisen luokkahuoneen eteen asennettiin omat tarramattonsa. Lattiat suojattiin kauttaaltaan lattiansuojilla ja niitä levitettiin myös vetoketjuovien ulkopuolelle kulkureitille. Tämän tilan huoneissa tehtiin erillisiä pienempiä suojaseiniä sitä varten, kun ikkunaseiniä ajettiin hiomakoneella. Muuten luokkahuoneet ja käytävän pätkä olivat yhtä suurta suojakoppia, eikä muita suojaus tarvittu.

Kuva 4: Aulatilan suojaus.
